**ZPRÁVA O PROVEDENÍ  
STAVEBNĚ TECHNICKÉHO PRŮZKUMU OBJEKTU  
ZÁKLADNÍ A MATEŘSKÉ ŠKOLY T. G. MASARYKA V ZASTÁVCE**

**Brno, červenec 2017**

**Zastávka, ZŠ a MŠ T. G. Masaryka**  
**Půdorys 3.NP - umístění sond**  
**Výkres č.1**

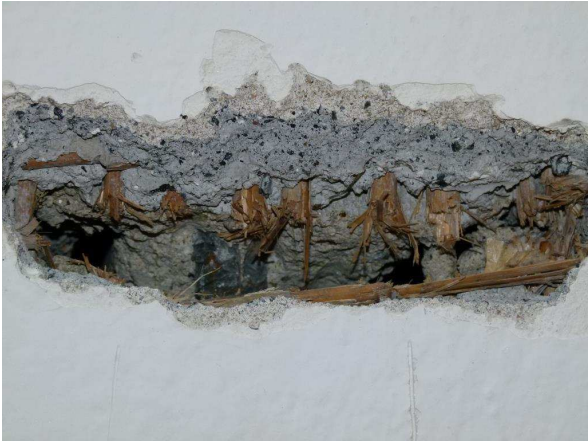
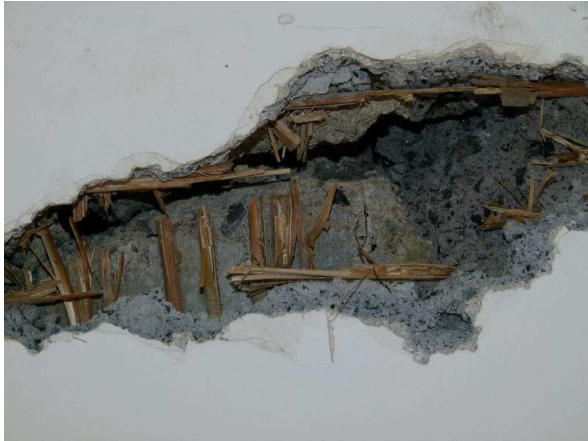
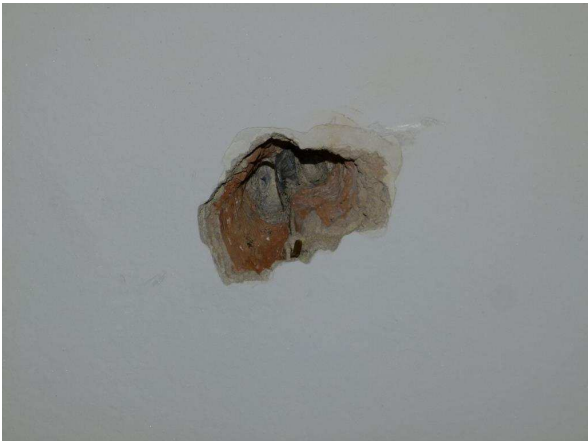
Na vybraných místech byl zjišťován tvar vodorovných nosných ŽB prvků (žeber), druh a množství použité výztuže magnetickým hledačem Profometr a Hilti a následným osekáním krycí vrstvy betonu, foto č.3 - 5. Umístění sond viz výkresová dokumentace.

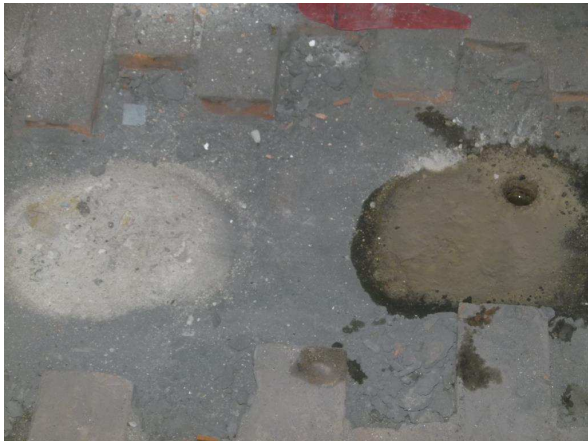
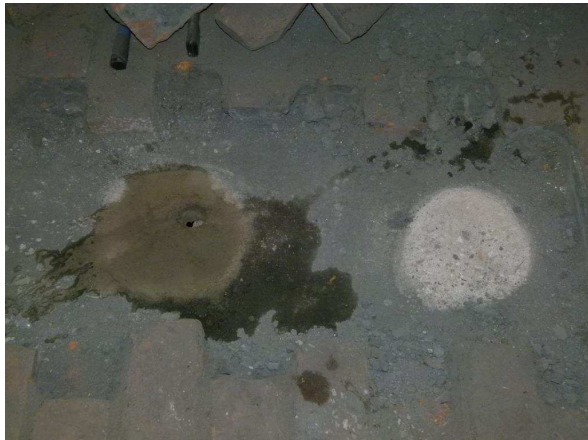
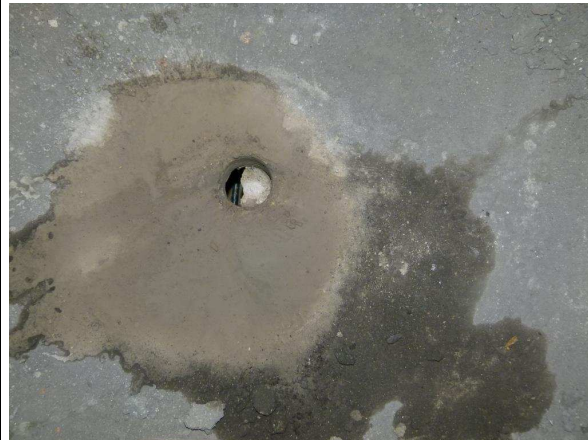
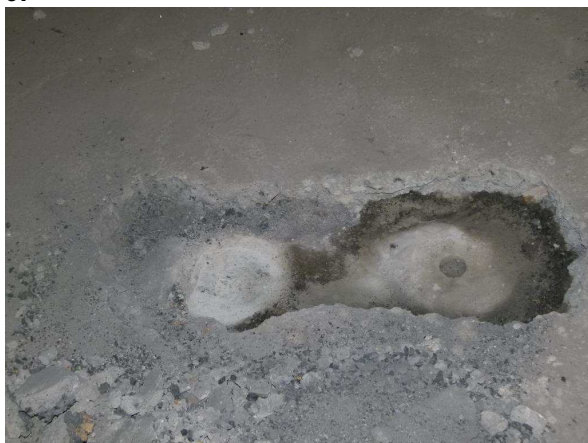
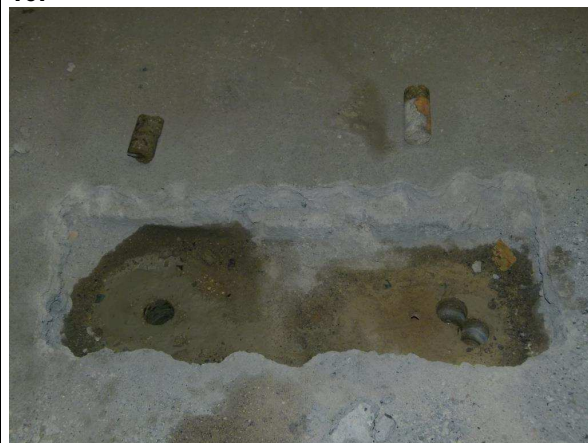
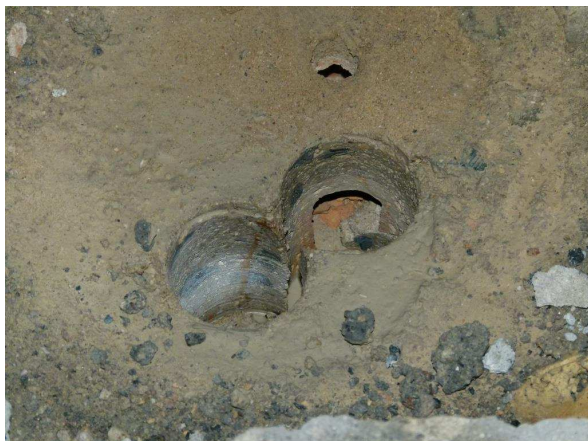
Pro potřebu stanovení součinitelů upřesnění nedestruktivních zkoušek pevností betonu v tlaku zkoumaných ŽB konstrukcí byly provedeny z ŽB žebrových stropů jádrové vývrty jmenovitého průměru 50 mm, pohledy na některá zkušební místa po odebrání vzorků foto č.6 11. Celkem byly odebrány 4 zkušební vzorky, dva vývrty ve východní (značeny N1 a N2) a dva v západní části (značeny N3 a N4). Vzorky byly vrtány z horního líce svisle směrem dolů a v konstrukcích byly odlomeny. Umístění zkušebních míst viz výkresová dokumentace.

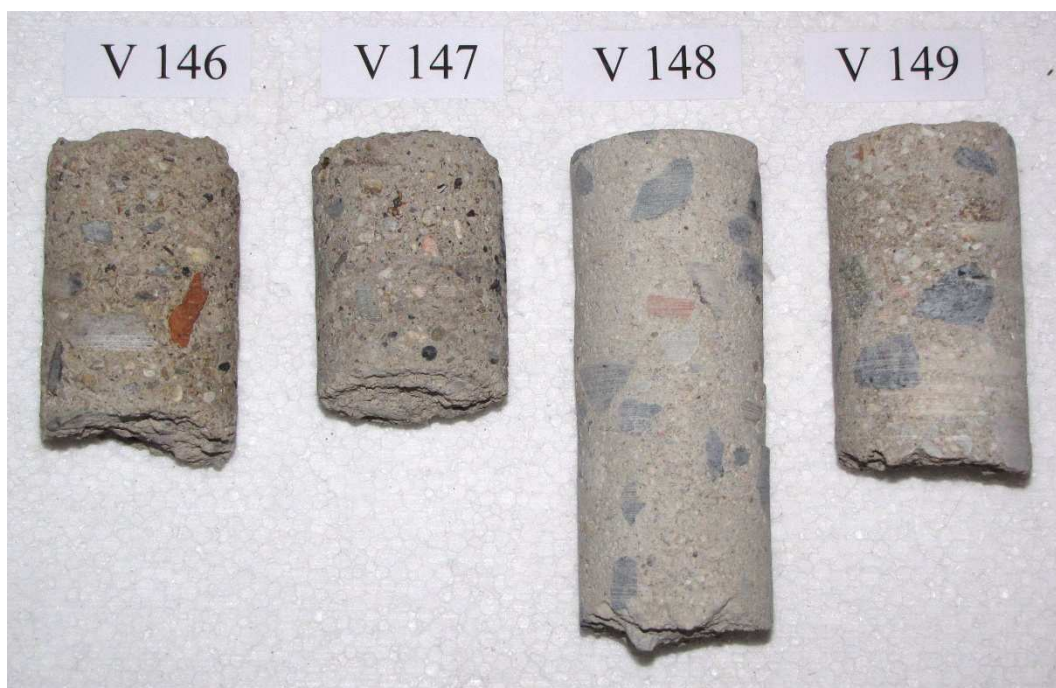
Obr. 1.: Vývrty z betonu po dodání do laboratoře.

Vývrt V 146 (N1): celková výška 88 mm. Na horním líci byly nerovnosti do 5 mm. Na odlomeném dolním konci byly nerovnosti do 10 mm. Jako hrubé kamenivo byl použitý štěrkopísek se zrny do 25 mm i s kouskem cihly. Na boční ploše byl vylámaný povrch což je obvykle průvodní znak nízké pevnosti betonu. V betonu bylo málo hrubého kameniva. Tmel mezi zrny kameniva měl tmavou barvu.

Vývrt V 147 (N2): výška 60 - 74 mm. Na horním líci byly nerovnosti do 10 mm. Na odlomeném dolním konci byly nerovnosti do 10 mm. Jako hrubé kamenivo byl použitý štěrkopísek s jedním zrnem délky 30 mm. Na boční ploše byl vylámaný povrch což je obvykle průvodní znak nízké pevnosti betonu. V betonu bylo málo hrubého kameniva. Tmel mezi zrny kameniva měl tmavou barvu.

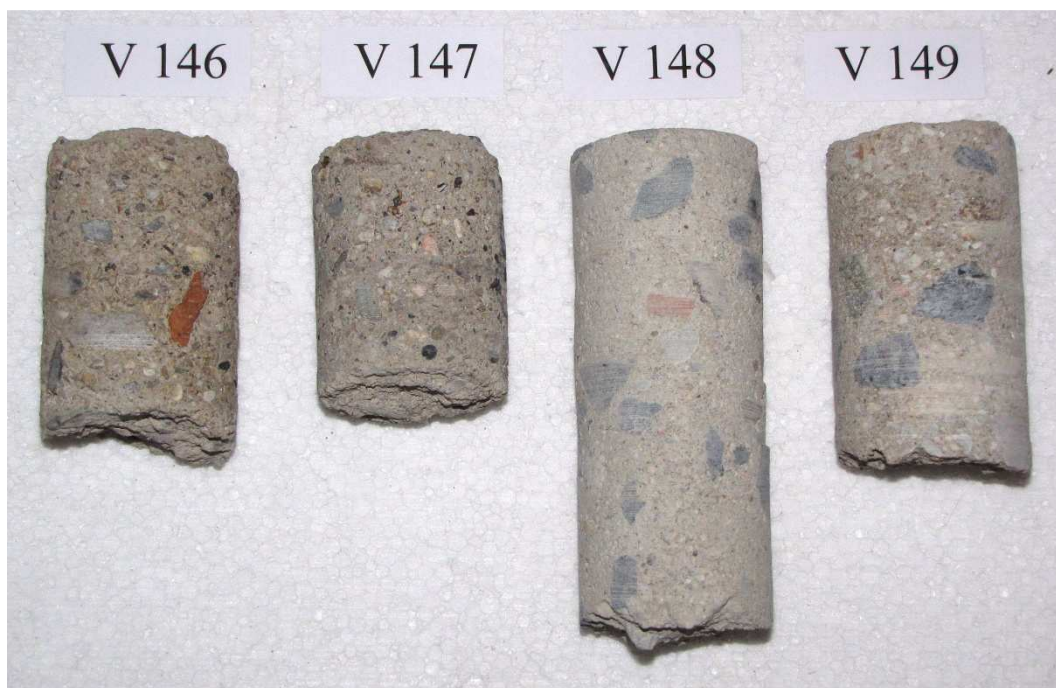
Obr. 1.: Vývrtý z betonu po dodání do laboratoře.

Vývrt V 148 (N3): výška 120 - 130 mm. Horní líc byl obroušený pro zkoušku Schmidtem. Dolní konec byl odlomený v konstrukci. Jako hrubé kamenivo byla použita drť se zrny do 20 mm a malé množství štěrkopísku. V betonu bylo málo hrubého kameniva. V betonu byly dutinky do 3 mm.

Vývrt V 149 (N4): výška 80 - 88 mm. Horní líc byl hladký. Dolní konec byl odlomený v konstrukci. Jako hrubé kamenivo byla použita drť se zrny do 20 mm a malé množství štěrkopísku. V betonu bylo málo hrubého kameniva. V betonu byly dutinky do 3 mm.
