# ZÁVĚREČNÁ ZPRÁVA

Kulturní a bytový dům Dolní Dvořiště - IGP

Název zprávy: **Podrobný inženýrskogeologický průzkum pro  
kulturního a bytového domu v Dolním Dvoříšti**

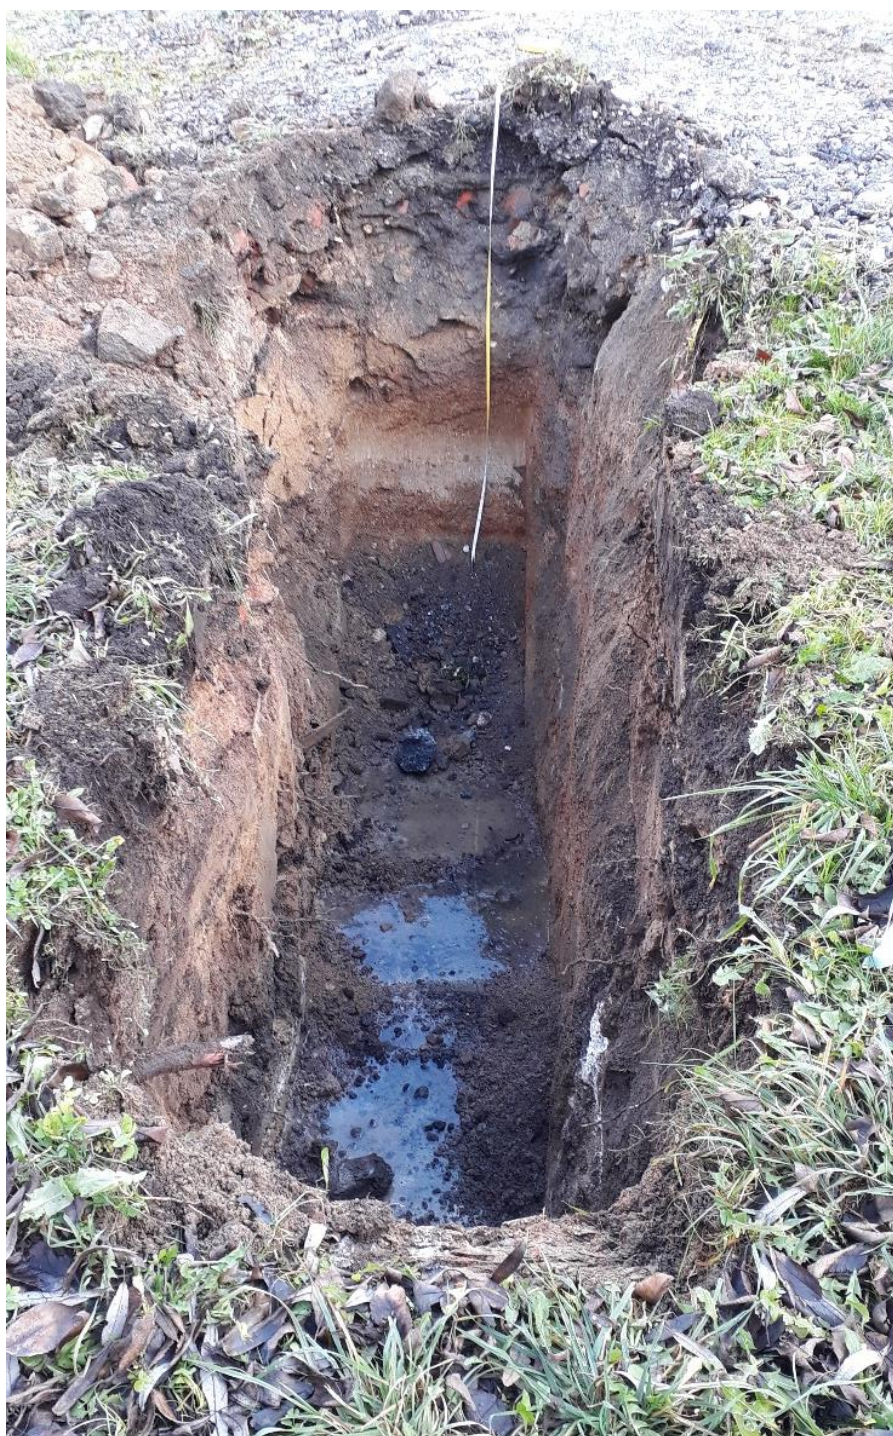
Obrázek 1 KS1 – fotodokumentace výkopu sondy

| KS1 | | | | |
| 0,0 | 1,2 | Navážka charakteru, hlinitokamenité sutě, s příměsí stavebního odpadu (úlomky cihel, stav. kamene) | Y(G3) | SU |
| 1,2 | 2,0 | Granodiorit, rezavohnědý, zcela zvětralý a rozpadavý na hrubozrnný velmi ulehý slabě hlinitý písek | S4 SM | UL |
| h.p.v. – 1,9 m (velmi slabý přítok do sondy) | | | | |

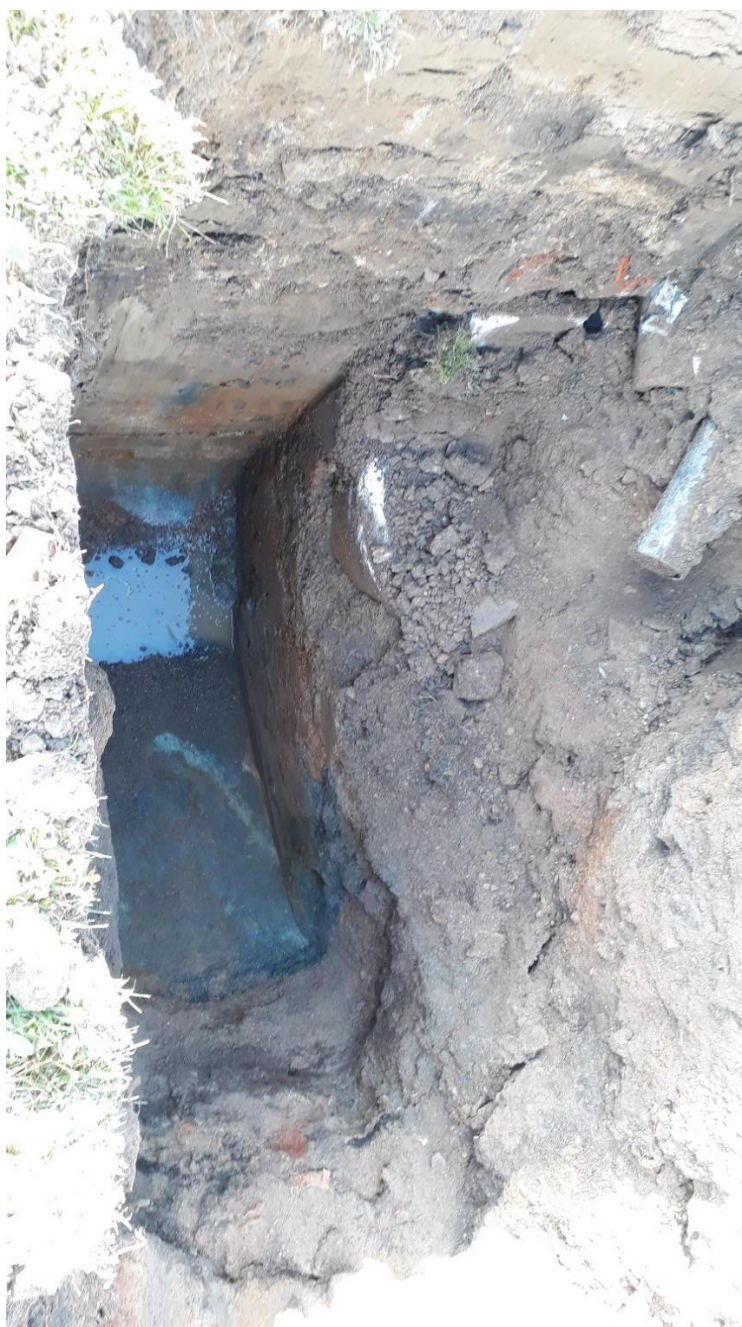
Obrázek 2 KS2 – fotodokumentace výkopu sondy

| KS2 | | | | |
| 0,0 | 1,9 | Navážka – silně nehomogenní, v horní části do 1,0 m charakteru hnědé jílovité hlíny, níže silná příměs stavebního odpadu (cihly, beton, části bet. kanalizačních trubek) na spodku vrstvy navážek zastižena betonová skruž. | Y(G3) | SU |
| 1,9 | 3,2 | Granodiorit, rezavohnědý, zcela zvětralý a rozpadavý na hrubozrnný slabě hlinitý písek velmi ulehlý | S4 SM | UL |
| h.p.v. – 2,2 m (velmi slabý přítok do sondy mírně pod povrchem eluvií granodioritu) | | | | |

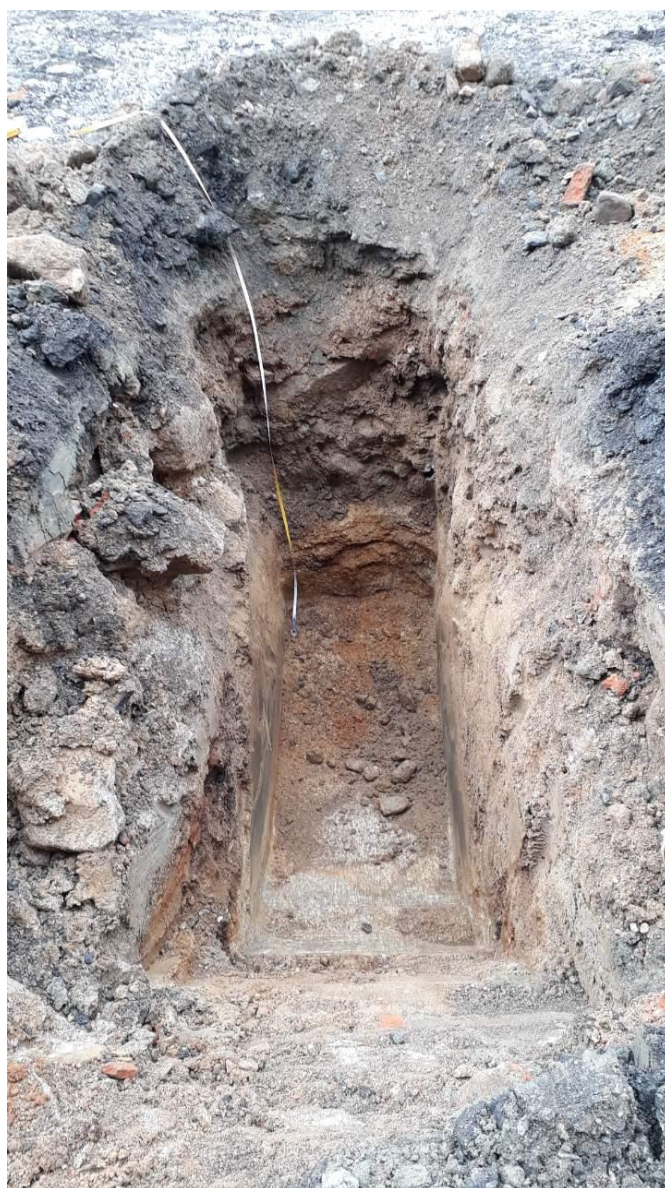
Obrázek 3 KS3 – fotodokumentace výkopu sondy

| KS3 | | | | |
| 0,0 | 1,2 | Navážka – silně nehomogenní, v horní části do 1,0 m charakteru hnědé jílovité hlíny, níže silná příměs stavebního odpadu (cihly, beton, části bet. kanalizačních trubek) na spodku vrstvy navážek zastižena betonová skruž. | Y(G3) | SU |
| 1,2 | 1,4 | Štěrk hlinitý, hnědý, ulehlý, tvořený valouny velikosti až 15 cm s mezizrnnou výplní tvořenou písčitou hlínou, kvartérní náplav | G4 GM | UL |
| 1,4 | 2,5 | Granodiorit, rezavohnědý, silně zvětralý rozpadavý na hrubozrnný slabě hlinitý písek | R6 | - |
| h.p.v. – nezastižena | | | | |

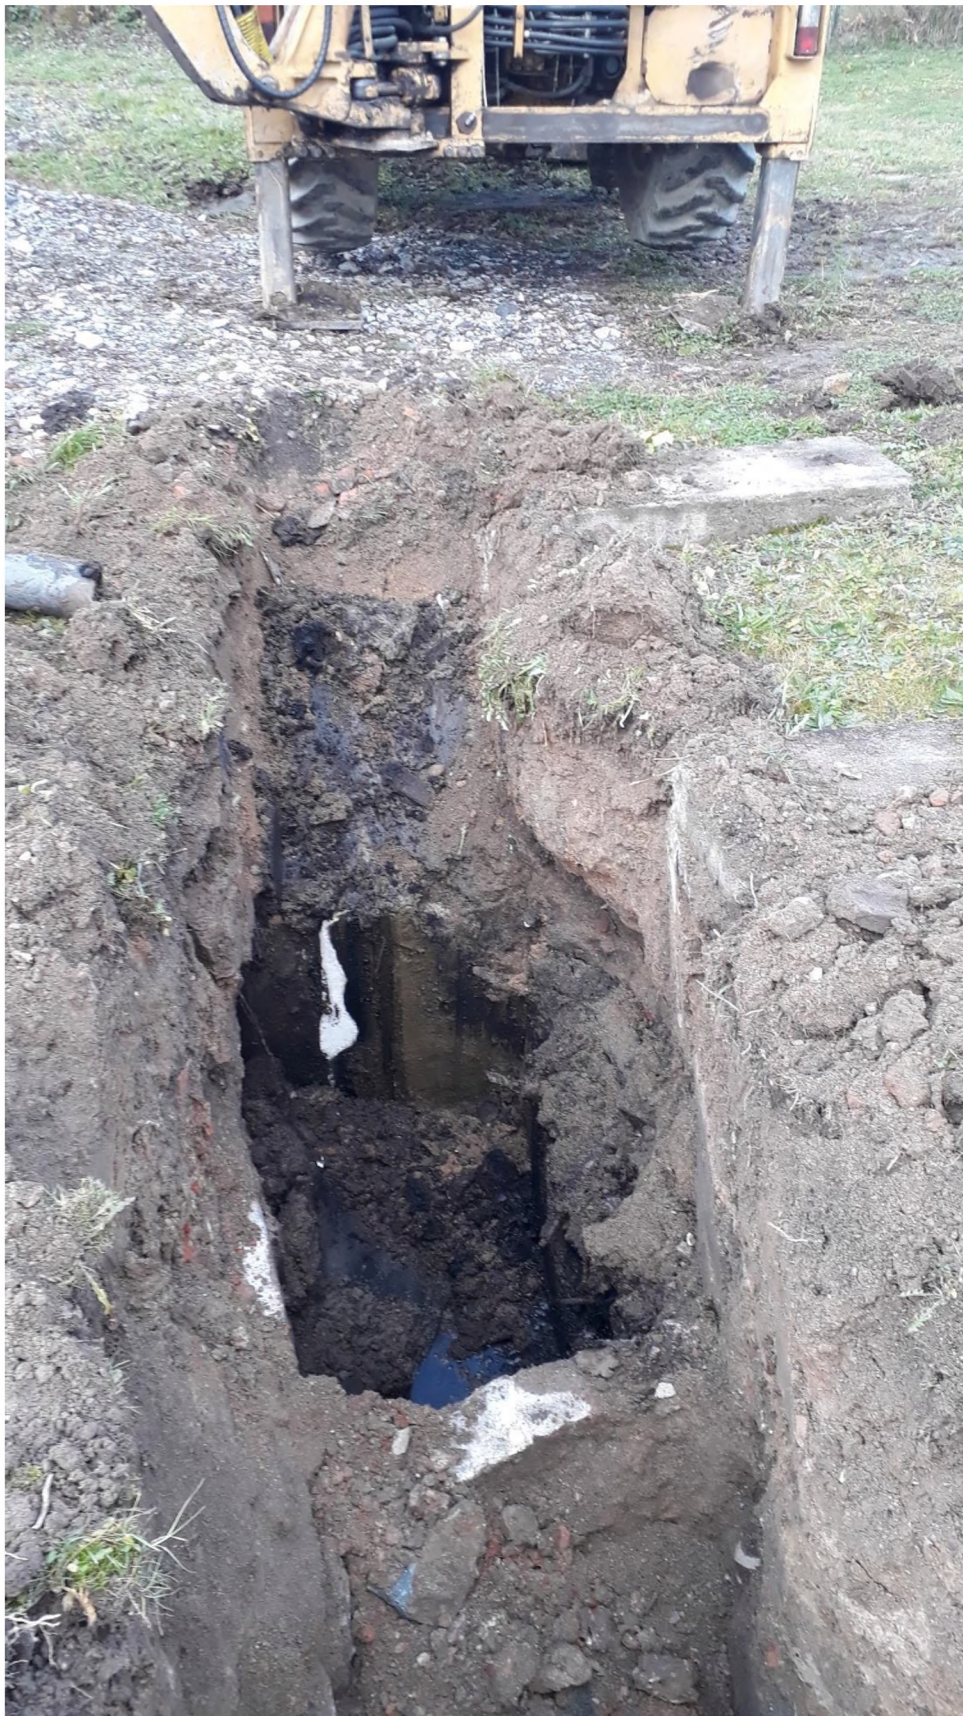
V průběhu realizace sond byly zastiženy historické konstrukce (staré septiky, podlahy, vápenná jáma). Z tohoto důvodu musela být původní navržená poloha sond při realizaci výkopových prací měněna, dle aktuální situace. Výkopy v původním místě sond jsou fotograficky zdokumentovány. Fotodokumentace nedokončených sond je na konci přílohy č. 3.1. Kopané sondy byly ihned po dokumentaci zlikvidovány zpětným záhozem vytěženou zeminou.

*Obrázek 4 KS2a – fotodokumentace nedokončené sondy v místě septiku*

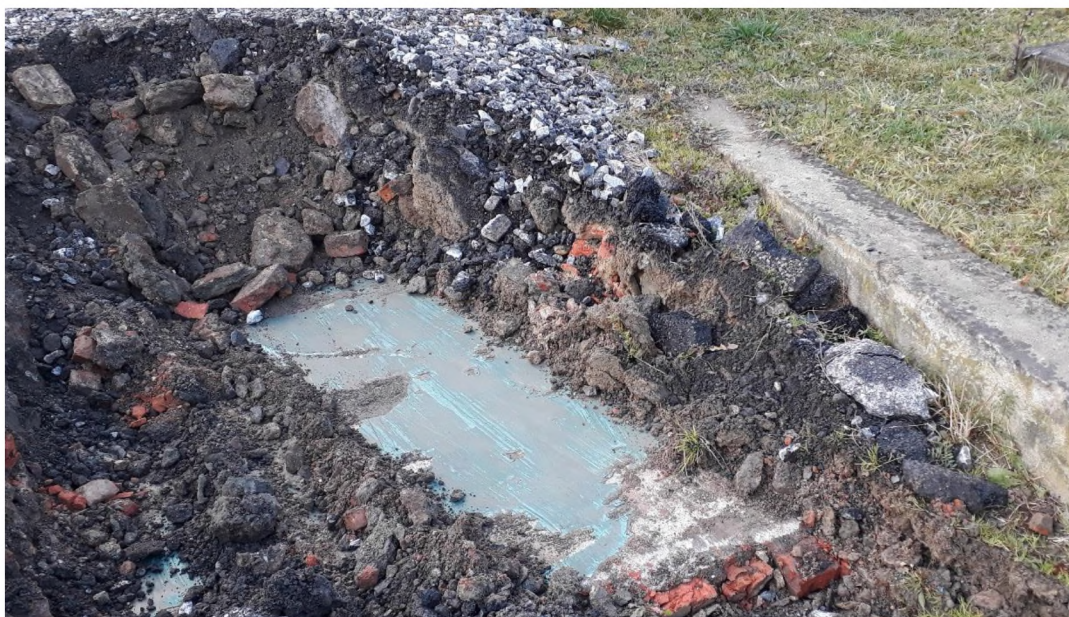
*Obrázek 5 KS2b – nedokončená sonda v místě betonové podlahy shodný stav s KS2c*

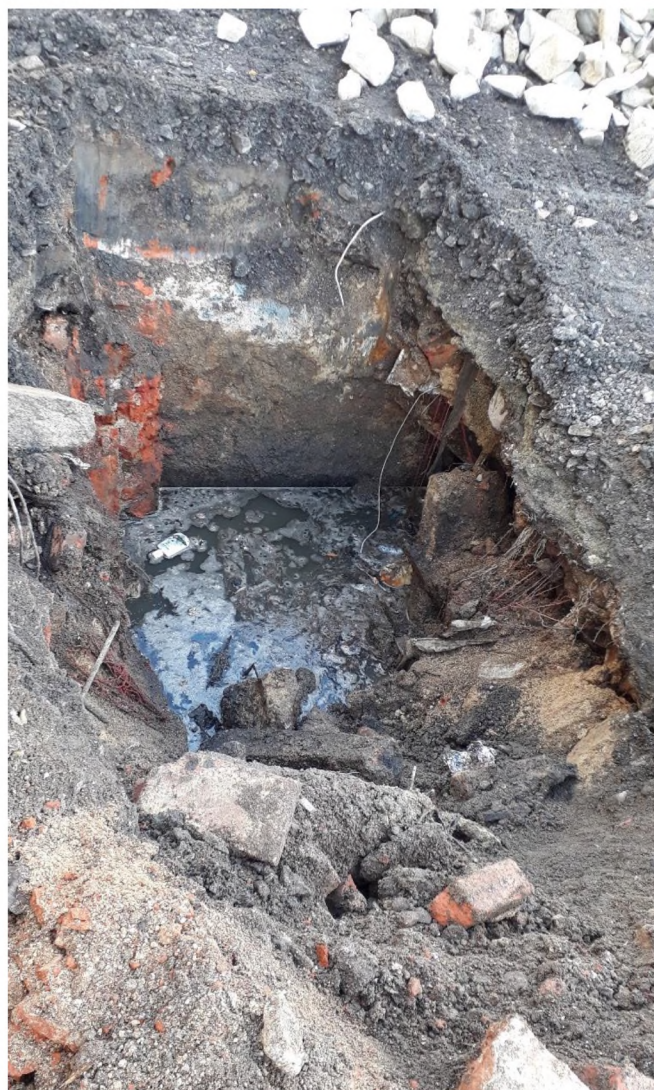
*Obrázek 6 KS3b – fotodokumentace nedokončené sondy v místě septiku*

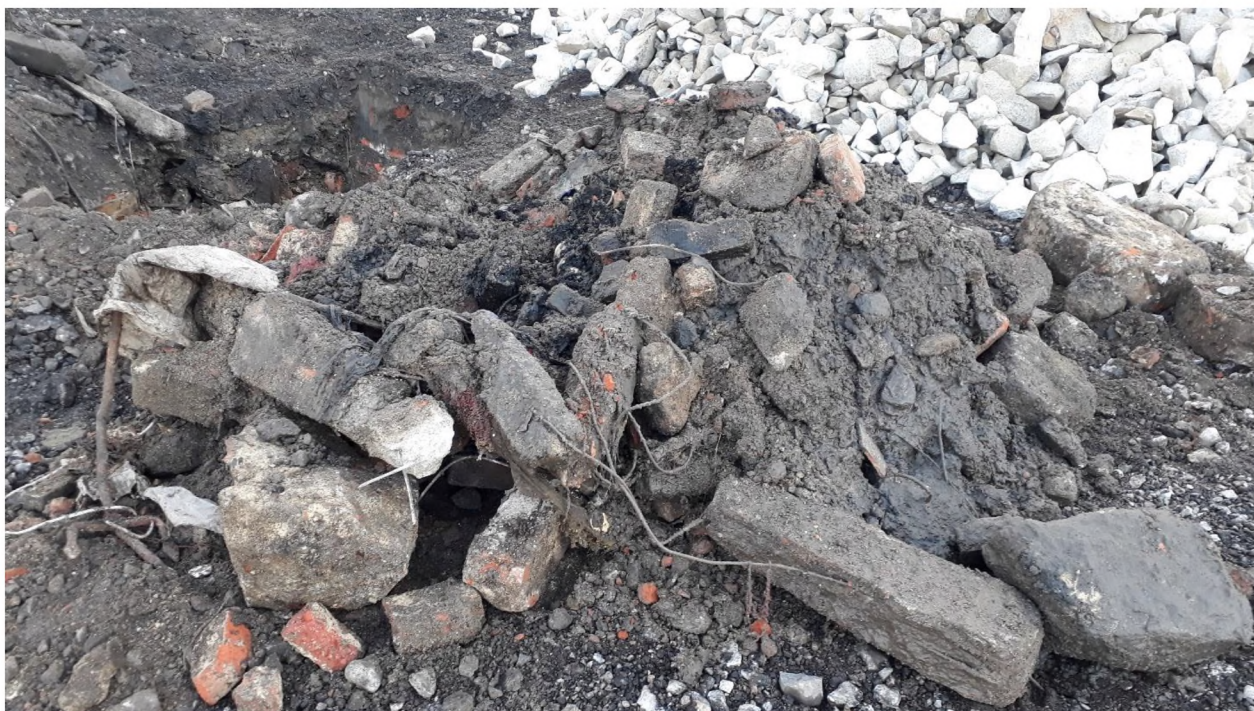
*Obrázek 7 KS3b – fotodokumentace výkopku sutě z prostoru septiku*

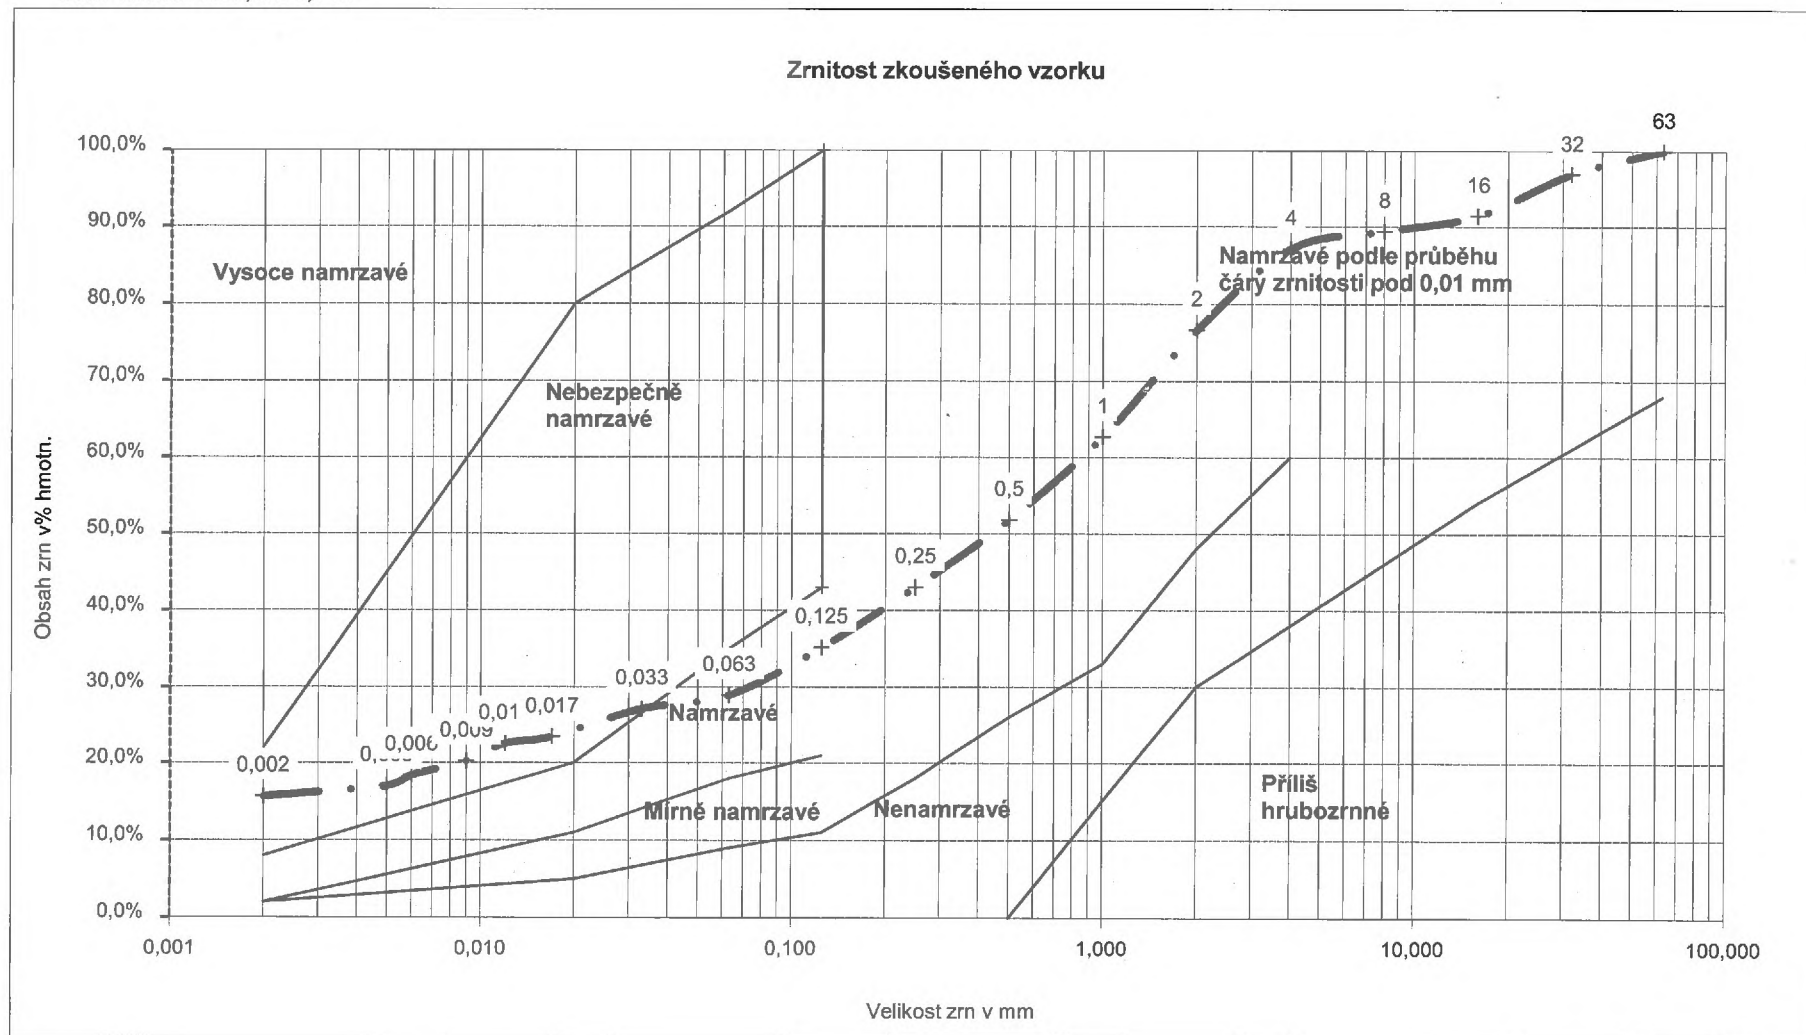
: graf zrnitosti

**1. Vlastnosti zkoušené zeminy****1.1 Stanovení zrnitosti zemin**Zkušební postup : **ČSN CEN ISO 17892-4 STANOVENÍ ZRNITOSTI ZEMIN**Zkušební metoda : **Zkouška proséváním (čl. 5.2) a hustoměrný rozbor (čl. 5.3)**

| Složení zeminy : Štěrkovitá složka (zrna > 2 mm) | <b>g = 23,4%</b> | $\pm 0,7\%$ |
| Písčítá složka (zrna 0,063 až 2 mm) | <b>s = 47,7%</b> | $\pm 1,4\%$ |
| Jemné částice (zrna < 0,063 mm) | <b>f = 28,9%</b> | $\pm 0,9\%$ |
| Jílovité částice (zrna < 0,002 mm) | <b>c = 15,6%</b> | $\pm 0,5\%$ |
