## VYHODNOCENÍ MĚŘENÍ K80

| Ověřil | Ing. Kolovrat | | Stavba projekt | Měření úbytku tl. stěn trubek tlakového celku kotlů K80, K90 | | |
| Schválil | Ing. Hlaváč | | Část stavby | KOTEL K80 | | |
| Dodavatel | ENGO servis s.r.o. | | Číslo zakázky | RP –1062 – EN 20 | | |

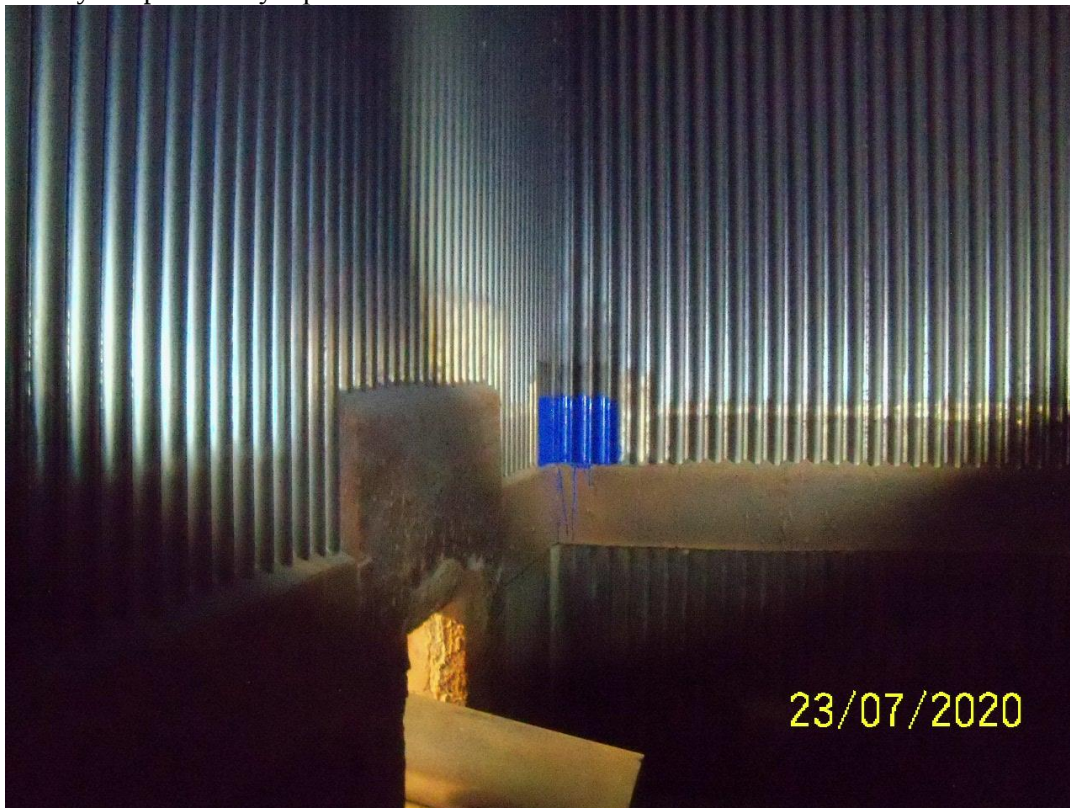
Příloha č. 1:

Na trubkách výparníku byla viditelná koroze. Jsou zde předpokládány nánosy uvnitř trubek membránových stěn výparníku, které mohou ovlivnit vyhodnocení úbytku tloušťek stěn. Některé trubky po změření ukazovali větší tloušťku stěny, než mají z výroby. Díky tomu je přesnější vyhodnocení úbytku tloušťky stěny jednotlivých trubek bez vyřezání vzorků trubek ztížené.

Trubky SK pod šotovým přehřívákem

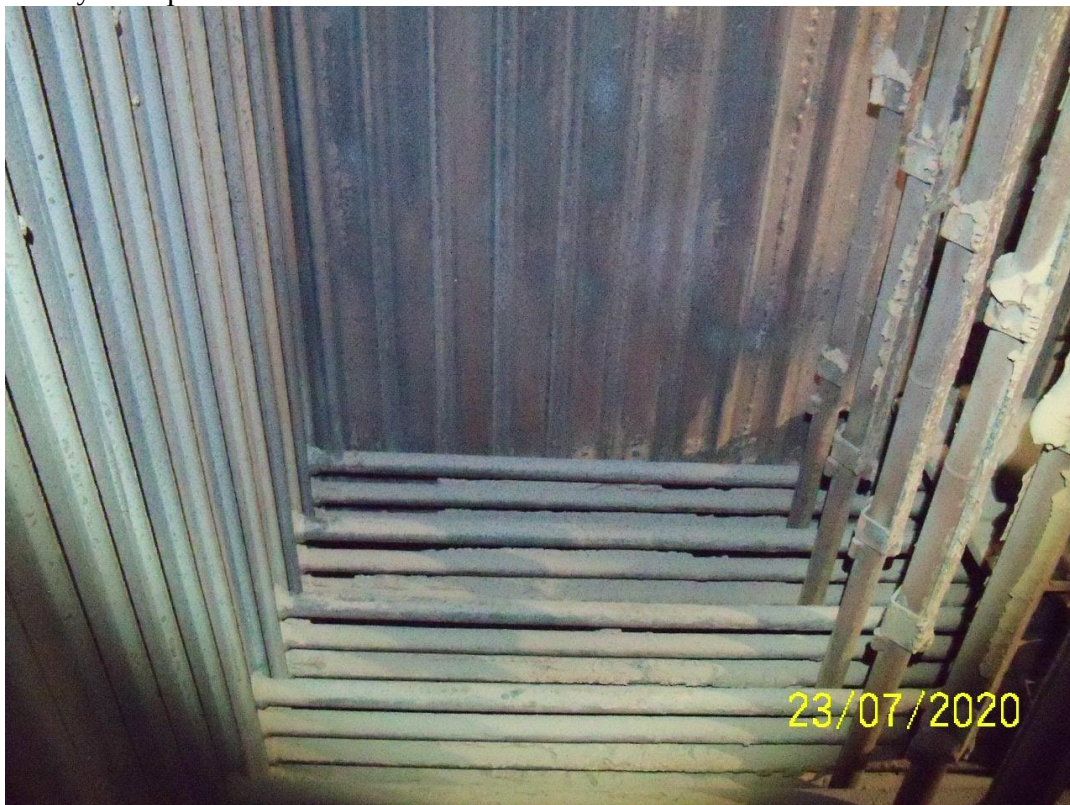
Příloha č. 2:

Na potrubí přehříváku 3 jsou usazeny velké množství nálepů, které trubky částečně chrání před abrazí. Na potrubí zde také viditelně působí koroze. Trubky před měřením nebylo možné dokonale zbavit vnějších nálepů, taktéž se předpokládá vrstva nánosu uvnitř trubky. Největší úbytek na stěně trubky byl naměřen na trubce číslo 2 o hodnotě 0,12 mm.

Na závěsném potrubí a potrubí MeS přehříváku jsou také patrné nálepy a koroze. Minimální úbytky na tloušťce stěn trubek zde bylo naměřeno právě díky těmto nálepům a úsadám uvnitř potrubí. Největší naměřený úbytek tloušťky stěny na předním závěsném potrubí byl 0,09 mm na trubce číslo 11 a na zadním závěsném potrubí byl 0,38 mm na trubce číslo 11.

Na levé boční a zadní stěně přehříváku byly naměřeny hodnoty větší, než je jmenovitá tloušťka trubky. Na pravé boční stěně byl naměřen největší úbytek na trubce číslo 35 o hodnotě 0,15 mm.

Trubky MeS přehříváku a Přehříváku 3 ve II. tahu na +36m

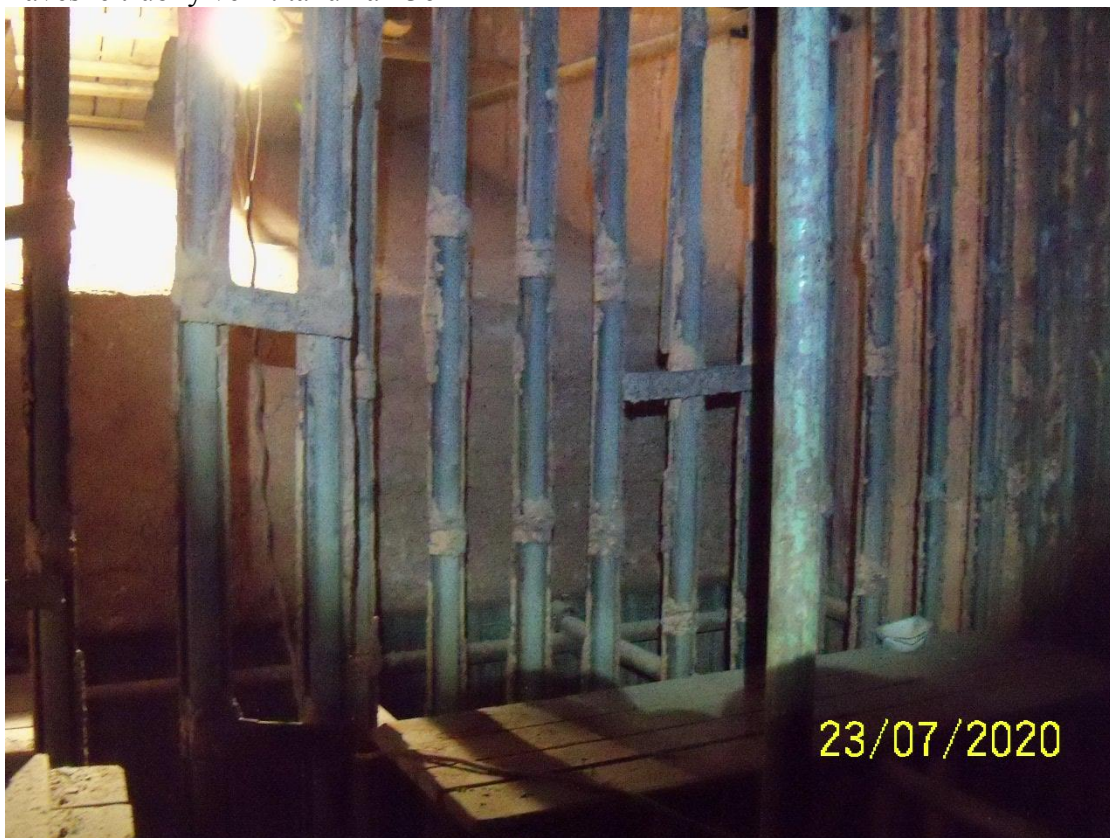
Příloha č. 3:  
Závěsné trubky ve II. tahu na +36m

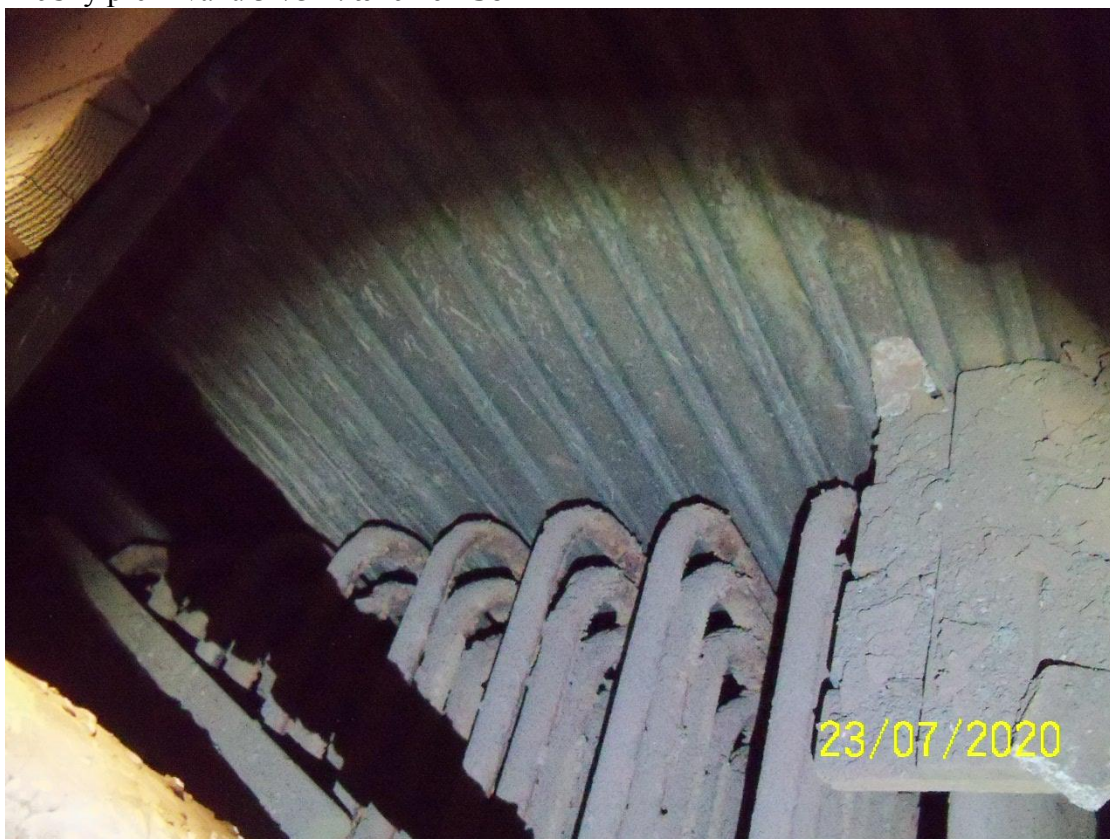
Příloha č. 4:  
Trubky přehříváku 3 ve II. tahu na +36m

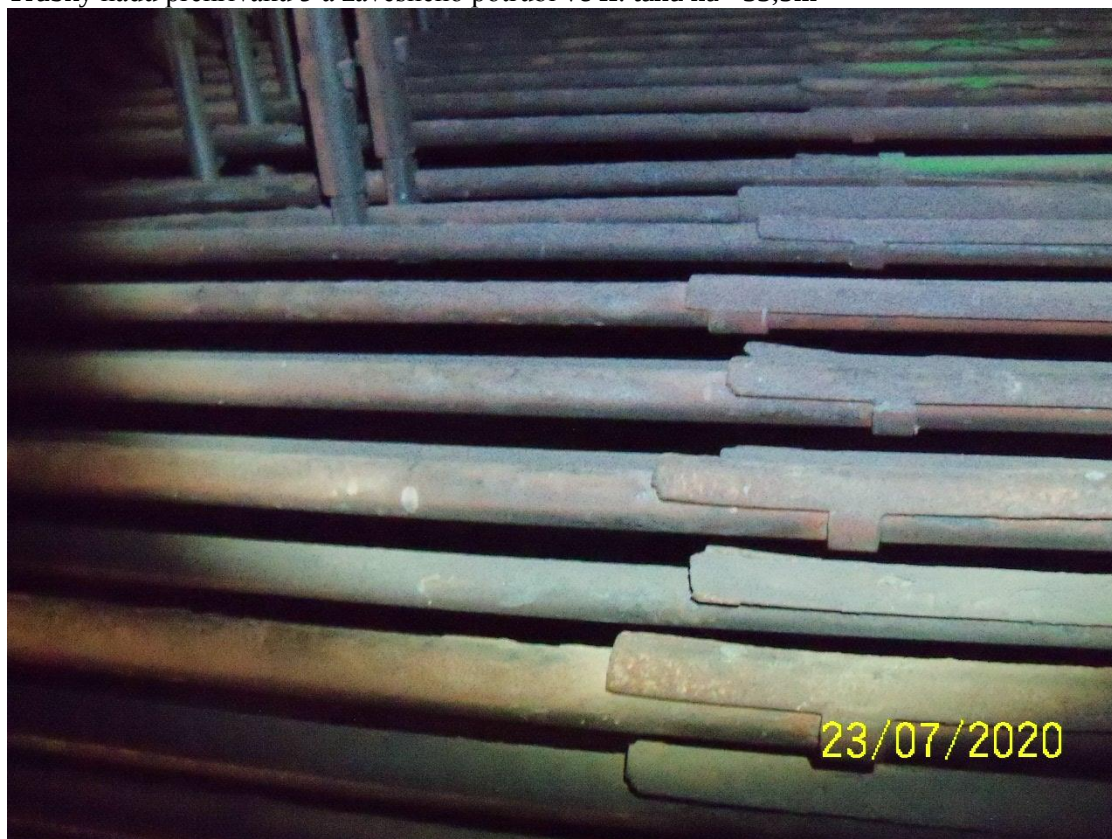
Příloha č. 5:

Na potrubí přehříváku 3 jsou viditelné nálepy a koroze. Trubky před měřením nebylo možné dokonale zbavit vnějších nálepů, taktéž se předpokládá vrstva nánosů uvnitř trubky. Na horním svazku PŘ3 probíhalo měření kolem trubkových chrániček. Největší naměřený úbytek tloušťky stěny trubky horního svazku PŘ3 u chrániček blíže přední stěně byl 0,2 mm (trubka č. 21) a u chrániček blíže zadní stěně byl 0,53 mm (trubka č. 15).

Na závěsném potrubí a potrubí MeS přehříváku byly také patrné nálepy a koroze. Minimální úbytky na tloušťce stěn trubek zde bylo naměřeno právě díky těmto nálepům a úsadám uvnitř potrubí. Největší naměřený úbytek tloušťky stěny na zadním závěsném potrubí byl 0,9 mm na trubce číslo 30.

Trubky hadů přehříváku 3 a závěsného potrubí ve II. tahu na +33,5m

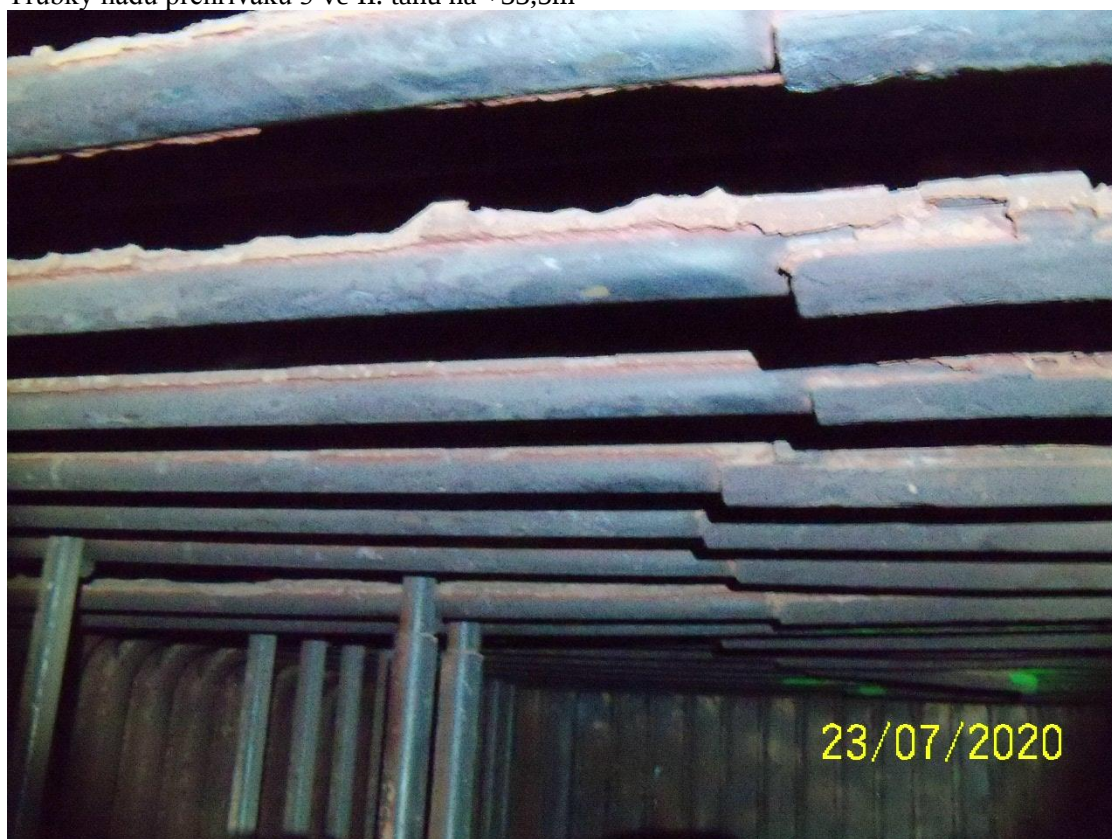
Příloha č. 6:

Trubky hadů přehříváku 3 ve II. tahu na +33,5m

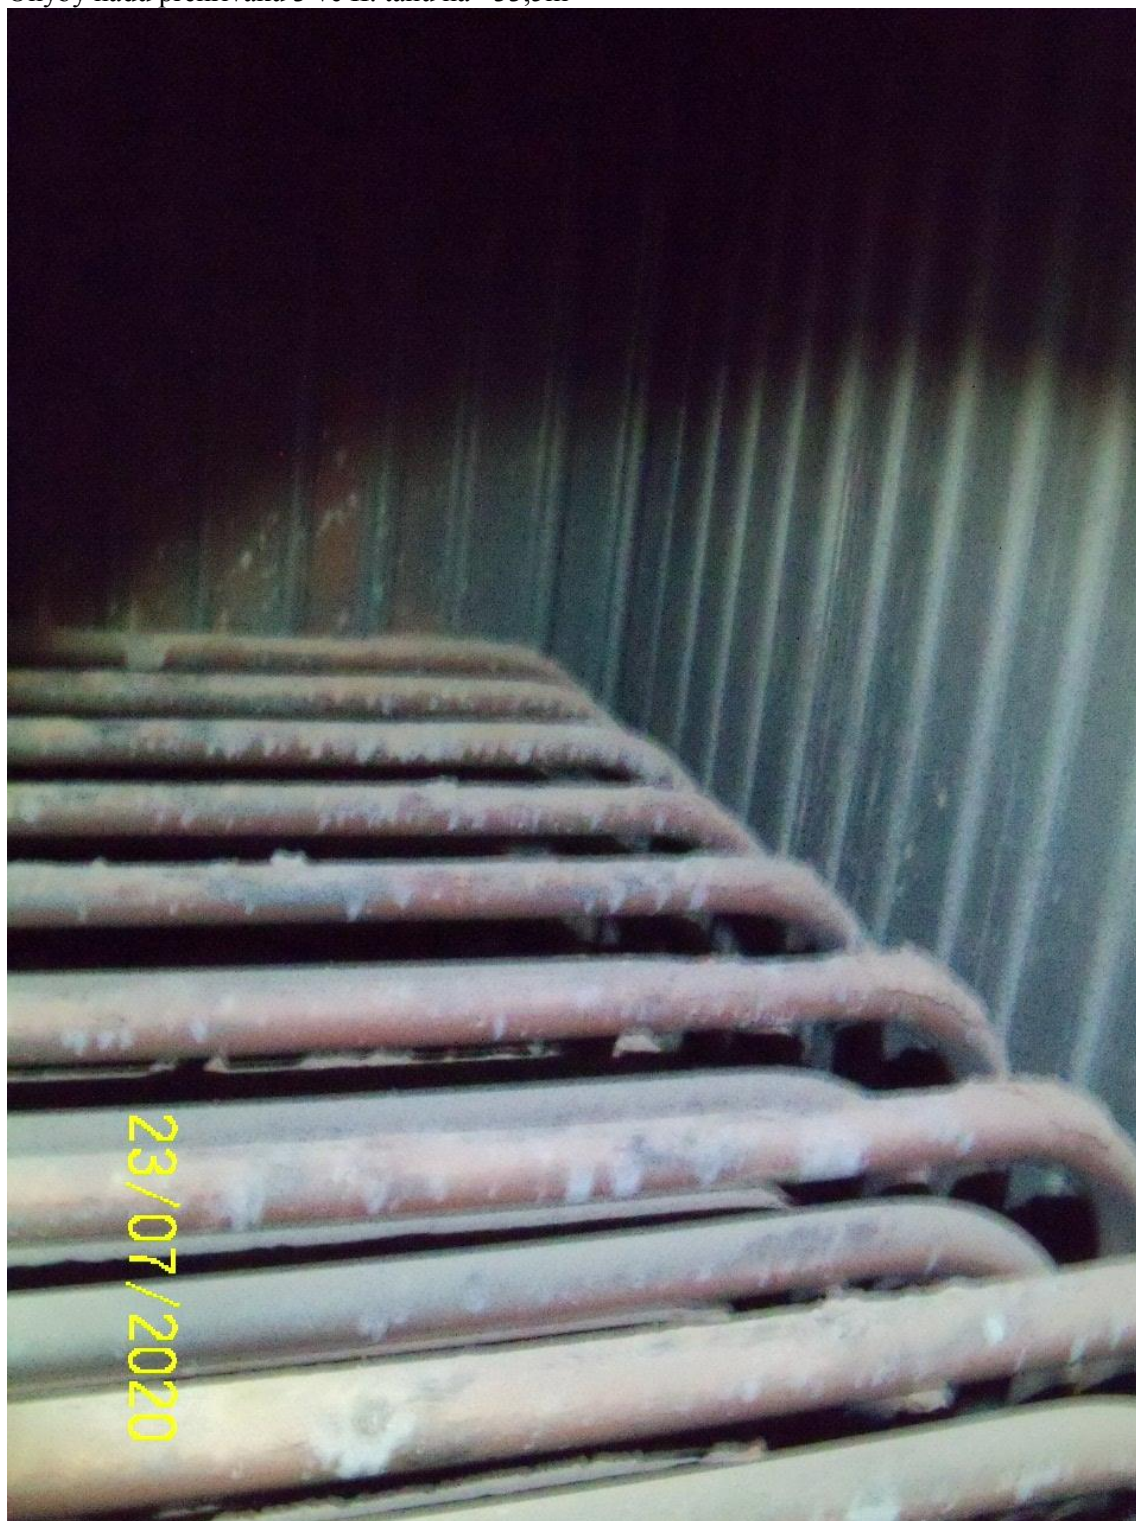
Příloha č. 7:

Na dolním svazku PŘ3 probíhalo měření kolem trubkových chrániček a na ohybech u přední stěny. Největší naměřený úbytek tloušťky stěny trubky dolního svazku PŘ3 u chrániček blíže přední stěně byl 0,24 mm (trubka č. 1) a u chrániček blíže zadní stěně byl 1,12 mm (trubka č. 5). Na ohybech dolního svazku PŘ3 u přední stěny byl naměřen největší úbytek na tloušťce stěny trubky 0,34 mm na trubce číslo 21.

Ohyby hadů přehříváku 3 ve II. tahu na +33,5m

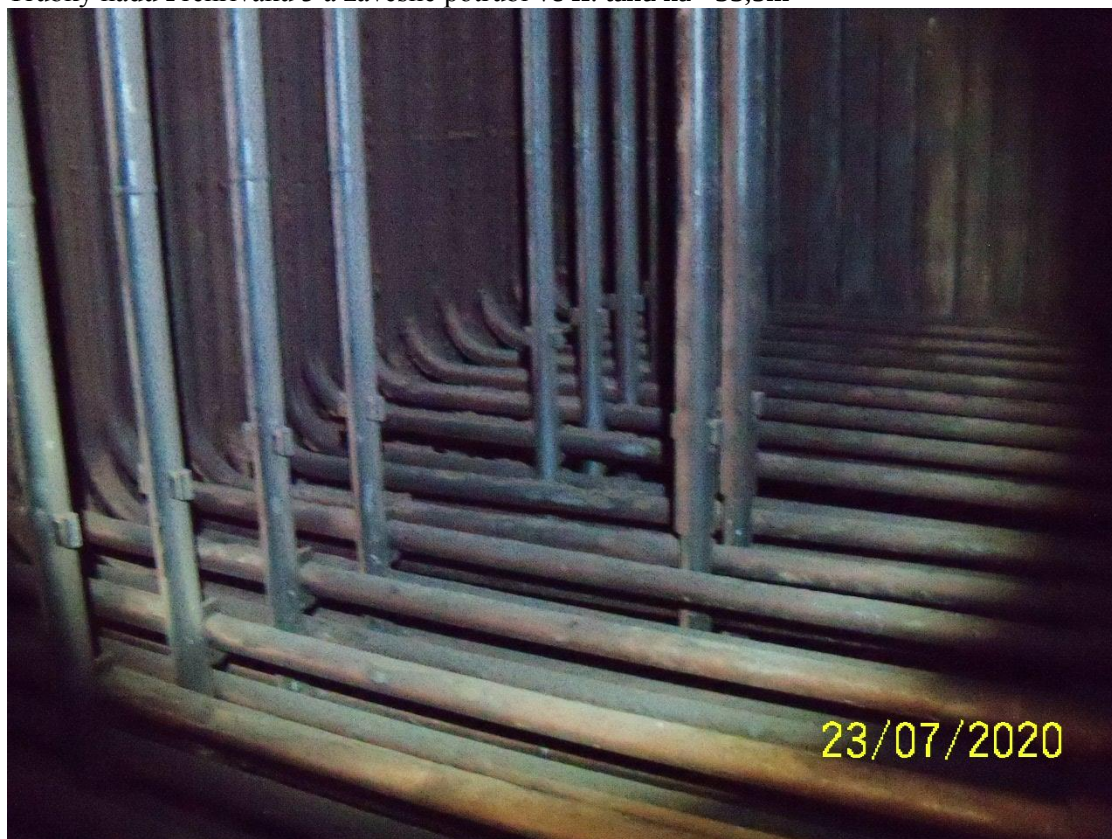
Příloha č. 8:

Trubky hadů Přehříváku 3 a závěsné potrubí ve II. tahu na +33,5m

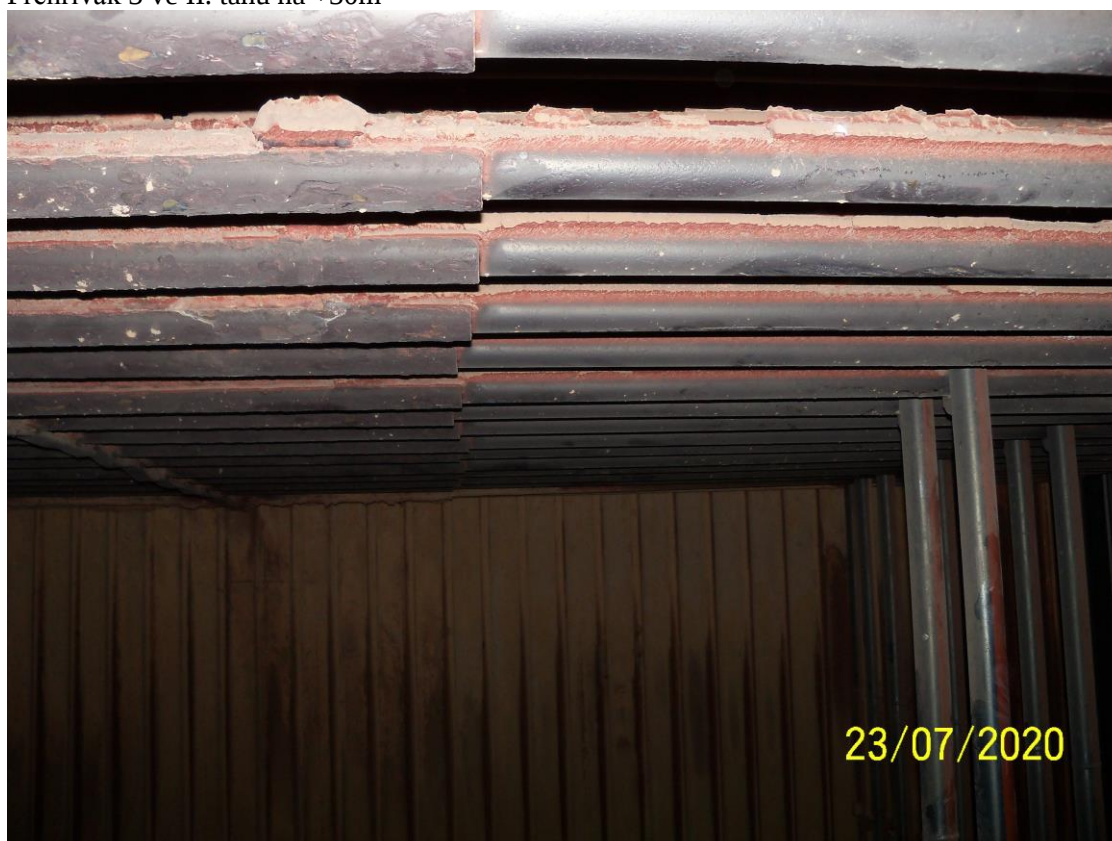
Příloha č. 9:

Na potrubí přehříváku 3 a přehříváku 1 byly viditelné nálepy a koroze. Trubky před měřením nebylo možné dokonale zbavit vnějších nálepů, taktéž se předpokládá vrstva nánosů uvnitř trubky.

Přehřívák 3 ve II. tahu na +30m

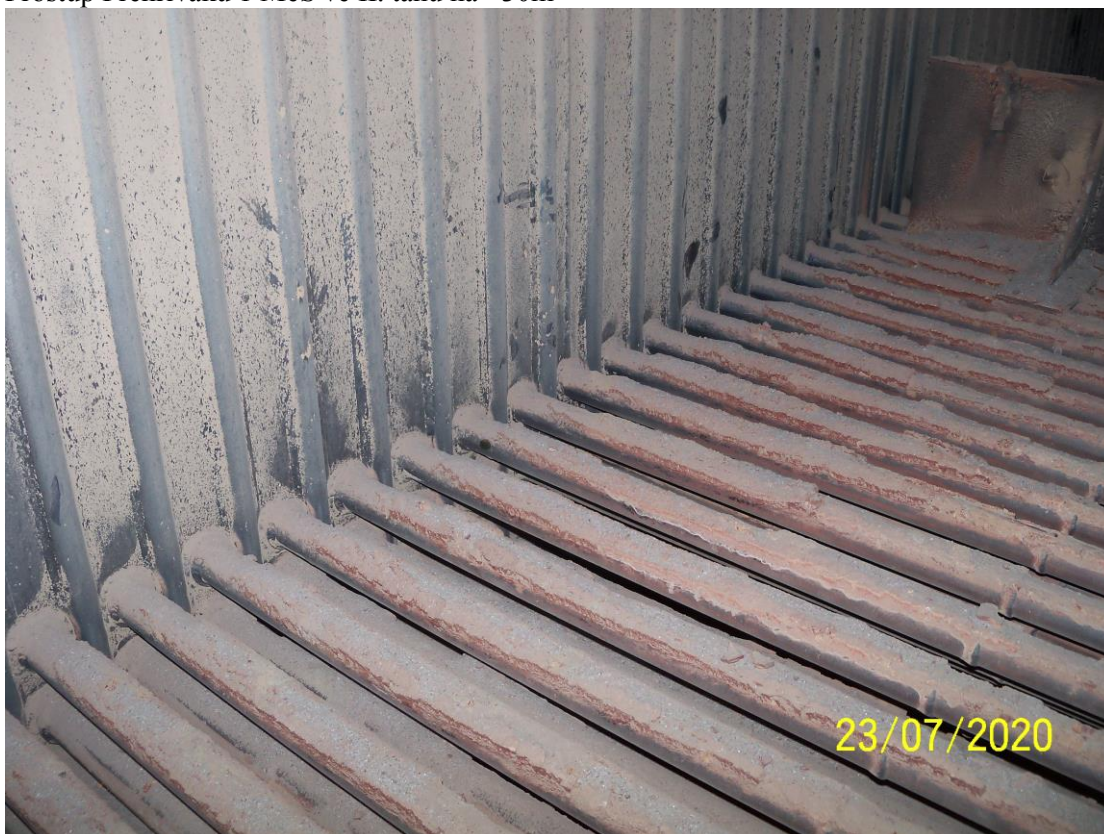
Na dolním svazku PŘ1 probíhalo měření kolem trubkových chrániček, na ohybech u přední stěny II. tahu a na prostupech hadů PŘ1 skrze zadní stěny II. tahu. Největší naměřený úbytek tloušťky stěny trubky dolního svazku PŘ1 u chrániček blíže přední stěně byl 0,06 mm (trubka č. 1) a u chrániček blíže zadní stěně byl 0,39 mm (trubka č. 35). Na ohybech dolního svazku PŘ1 u přední stěny byl naměřen největší úbytek na tloušťce stěny trubky 0,06 mm na trubce číslo 25 a na prostupech zadní stěnou byl naměřen největší úbytek tloušťky stěny trubky hadů PŘ1 0,19 mm na trubce číslo 35.

Příloha č. 10:  
Prostup Přehříváku 1 MeS ve II. tahu na +30m

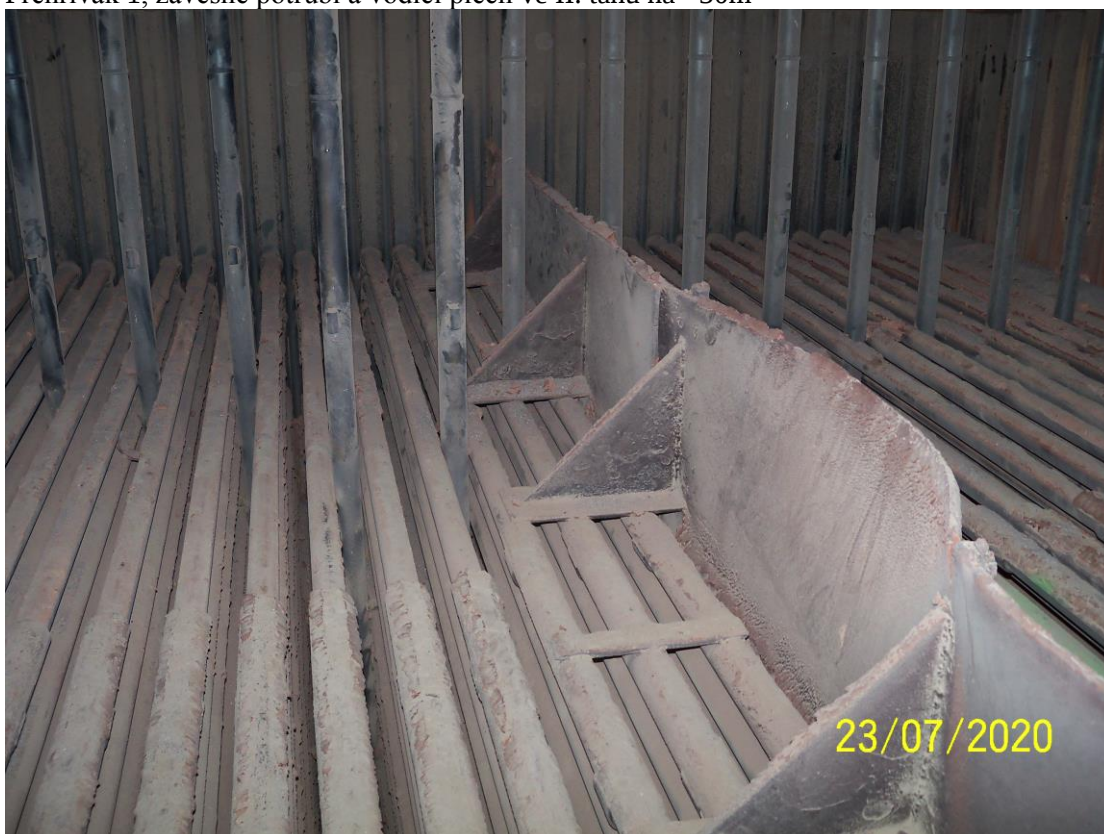
Na závěsném potrubí a potrubí MeS přehříváku jsou také patrné nálepy a koroze. Minimální úbytky na tloušťce stěn trubek zde bylo naměřeno právě díky těmto nálepům a úsadám uvnitř potrubí. Největší naměřený úbytek tloušťky stěny na předním závěsném potrubí byl 0,04 mm na trubce číslo 11 a na zadním závěsném potrubí byl 0,52 mm na trubce číslo 12.

Příloha č. 11:  
Přehřívák 1, závěsné potrubí a vodící plech ve II. tahu na +30m

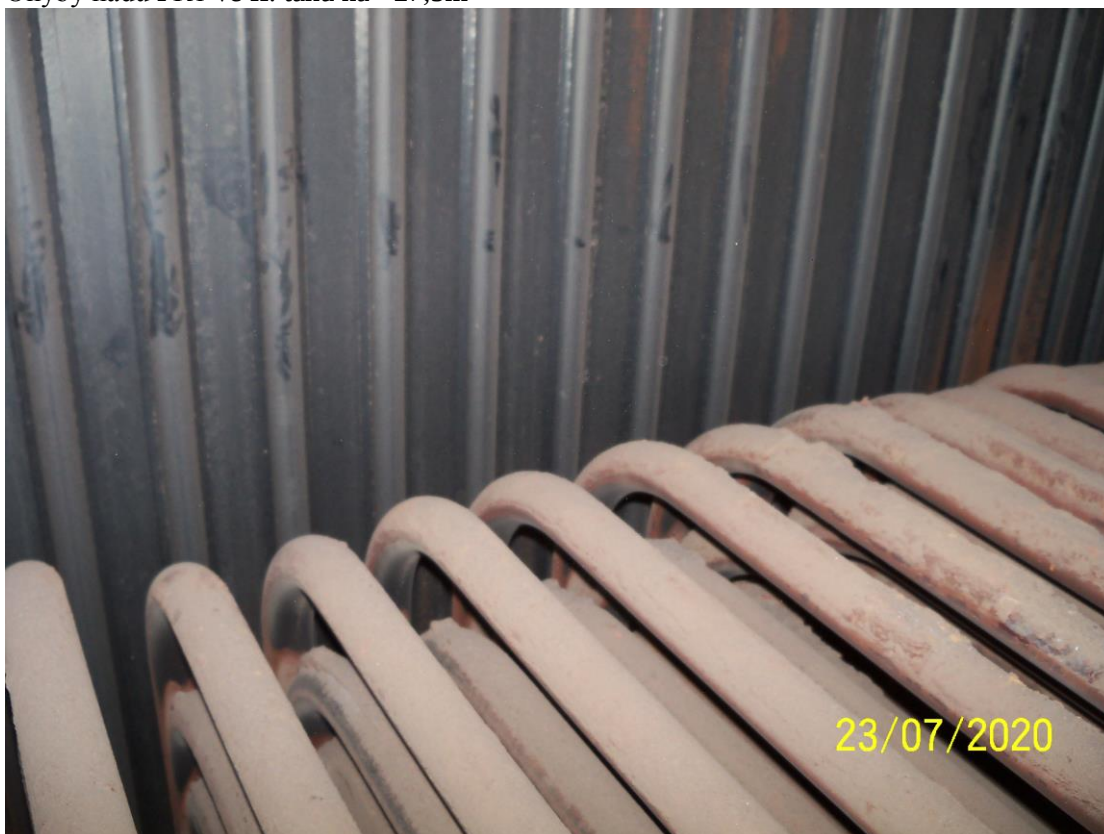
Na potrubí přehříváku 1 byly viditelné nálepy a koroze. Trubky před měřením nebylo možné dokonale zbavit vnějších nálepů, taktéž se předpokládá vrstva nánosů uvnitř trubky. Na horním svazku PŘ1 probíhalo měření kolem trubkových chrániček. Největší naměřený úbytek tloušťky stěny trubky horního svazku PŘ1 u chrániček blíže přední stěně byl 0,91 mm (trubka č. 42) a u chrániček blíže zadní stěně byl 0,25 mm (trubka č. 10).

Příloha č. 12:  
Ohyby hadů PŘ1 ve II. tahu na +27,5m

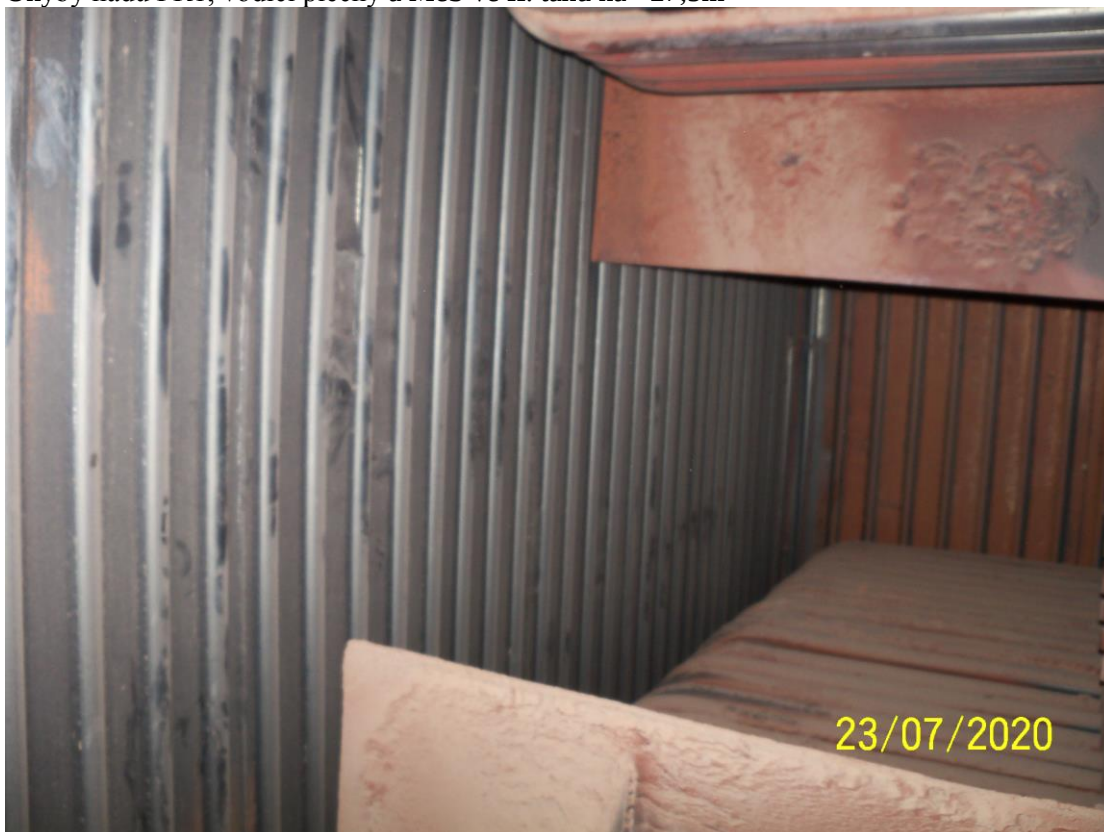
Na závěsném potrubí a potrubí MeS přehříváku byly také patrné nálepy a koroze. Minimální úbytky na tloušťce stěn trubek zde bylo naměřeno právě díky těmto nálepům a úsadám uvnitř potrubí.

Příloha č. 13:  
Ohyby hadů PŘ1, vodící plechy a MeS ve II. tahu na +27,5m

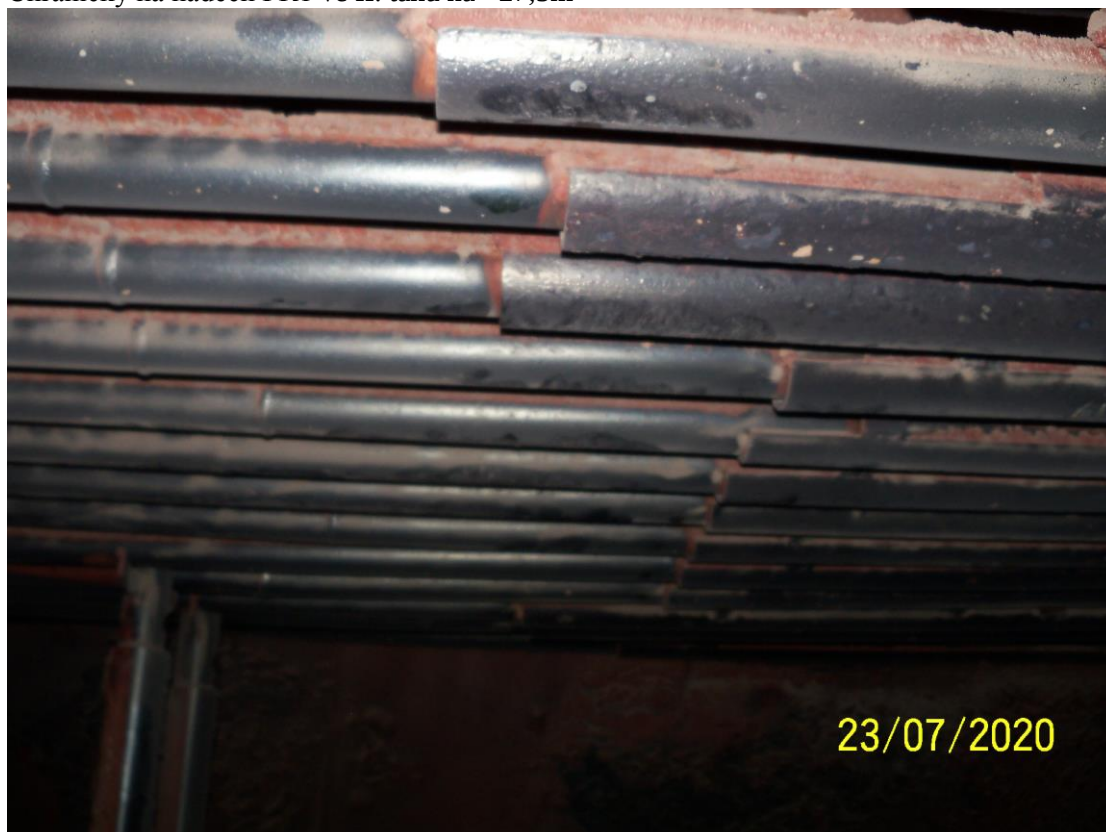
Příloha č. 14:  
Chráničky na hadech PŘ1 ve II. tahu na +27,5m

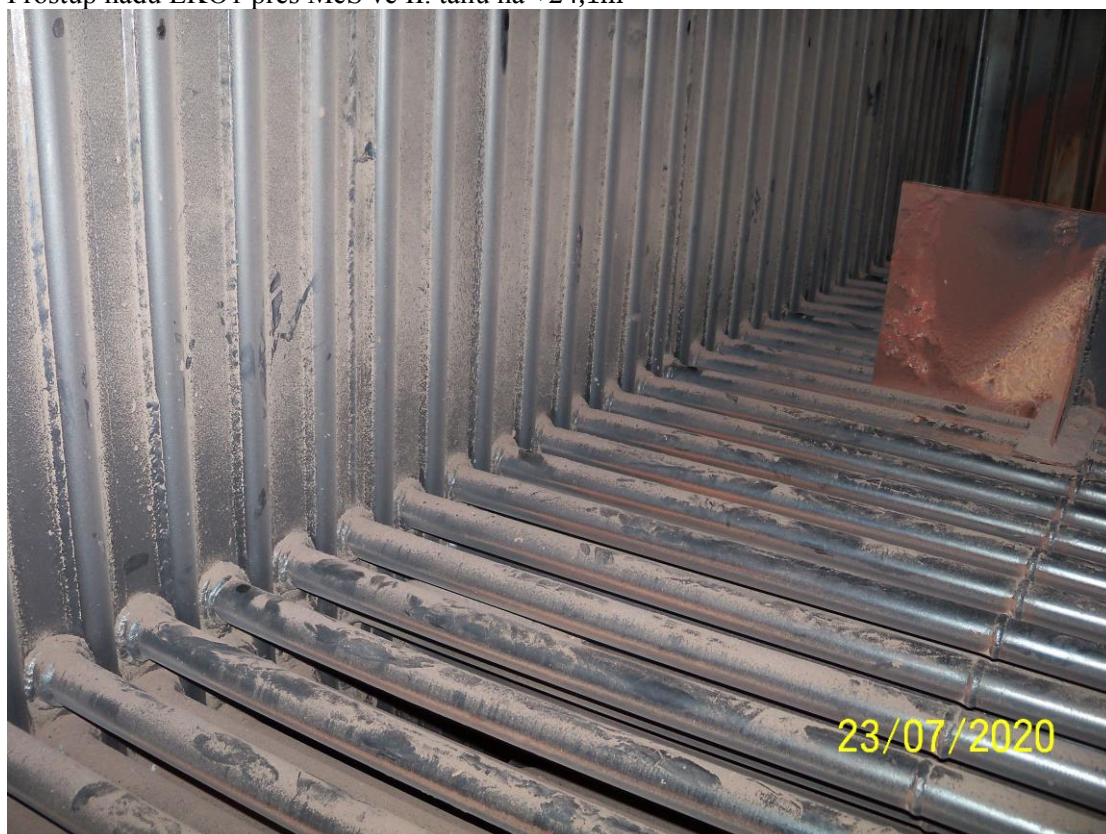
Na dolním svazku EKO1 probíhalo měření kolem trubkových chrániček, na ohybech u přední stěny II. tahu a na prostupech hadů PŘ1 skrze zadní stěny II. tahu. Největší naměřený úbytek tloušťky stěny trubky na dolním svazku EKO1 byl:

- 0,38 mm u chrániček blíže přední stěně (trubka č. 8),
- 0,30 mm u chrániček blíže zadní stěně (trubka č. 32),
- 0,66 mm na ohybech u přední stěny (trubka č. 15),
- 0,19 mm na prostupu zadní stěnou (trubka č. 35).

Příloha č. 15:  
Prostup hadů EKO1 přes MeS ve II. tahu na +24,1m

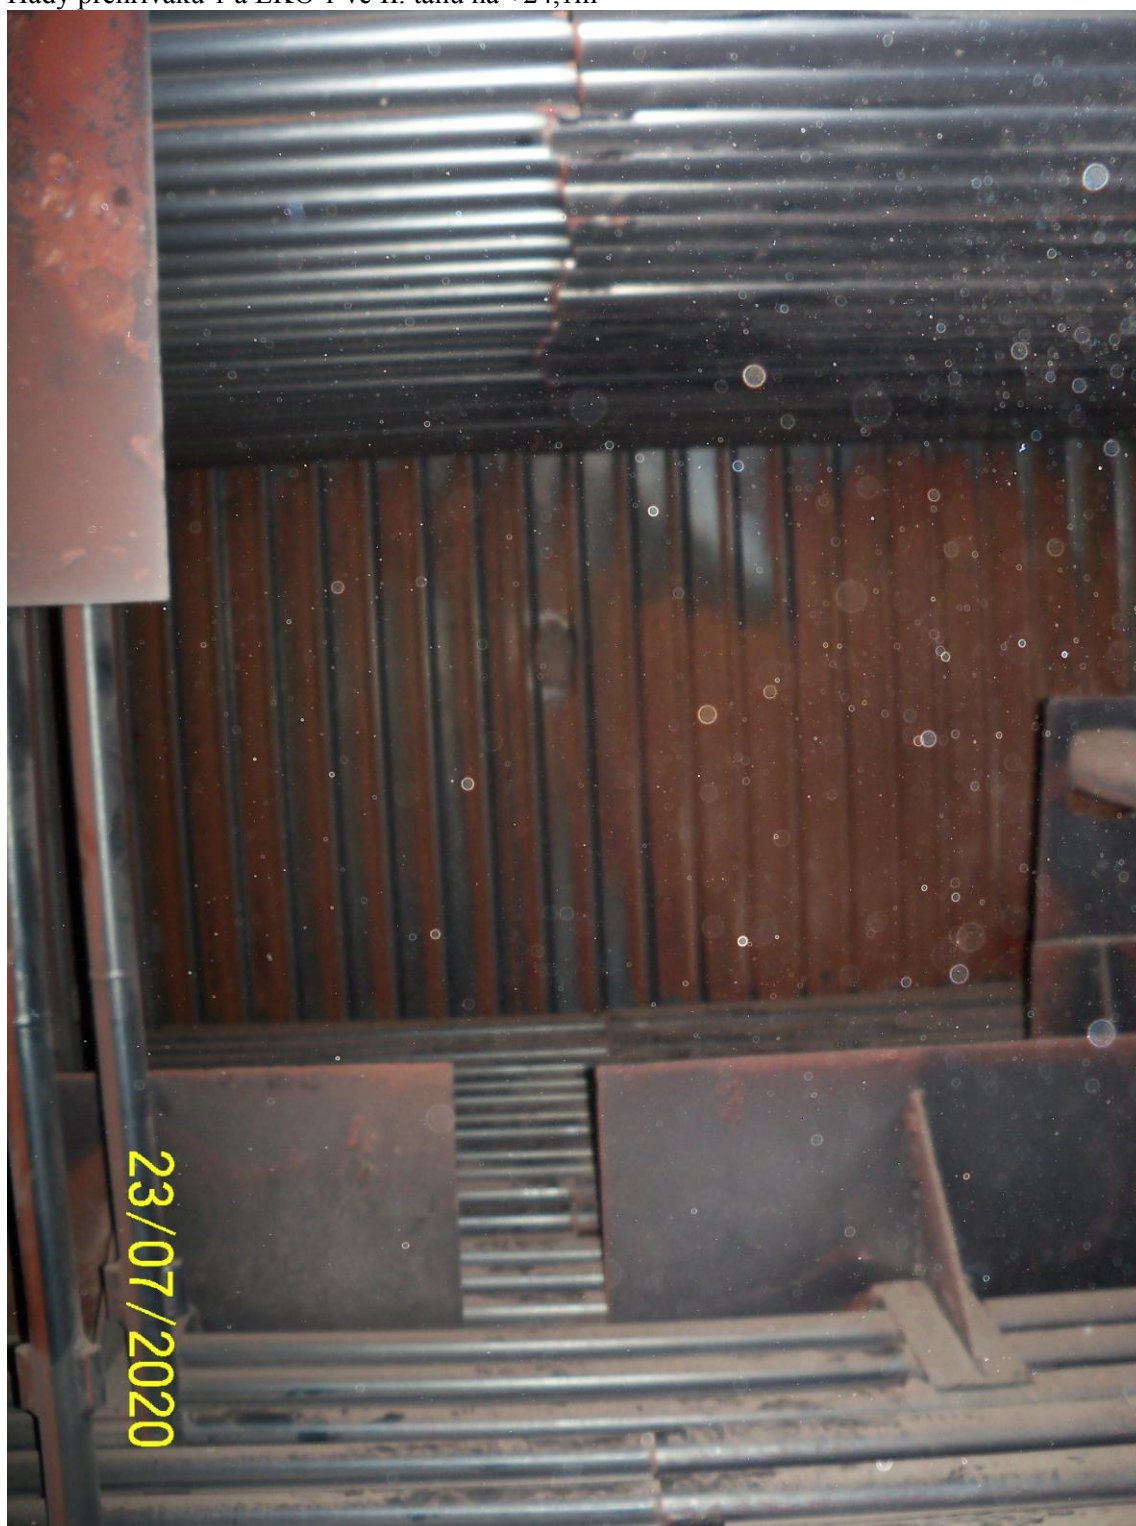
Na potrubí přehříváku 1 byly viditelné nálepy a koroze. Trubky před měřením nebylo možné dokonale zbavit vnějších nálepů, taktéž se předpokládá vrstva nánosu uvnitř trubky. Na horním svazku PŘ1 probíhalo měření kolem trubkových chrániček. Největší naměřený úbytek tloušťky stěny trubky horního svazku PŘ1 byl:

Příloha č. 16:  
Hady přehříváku 1 a EKO 1 ve II. tahu na +24,1m

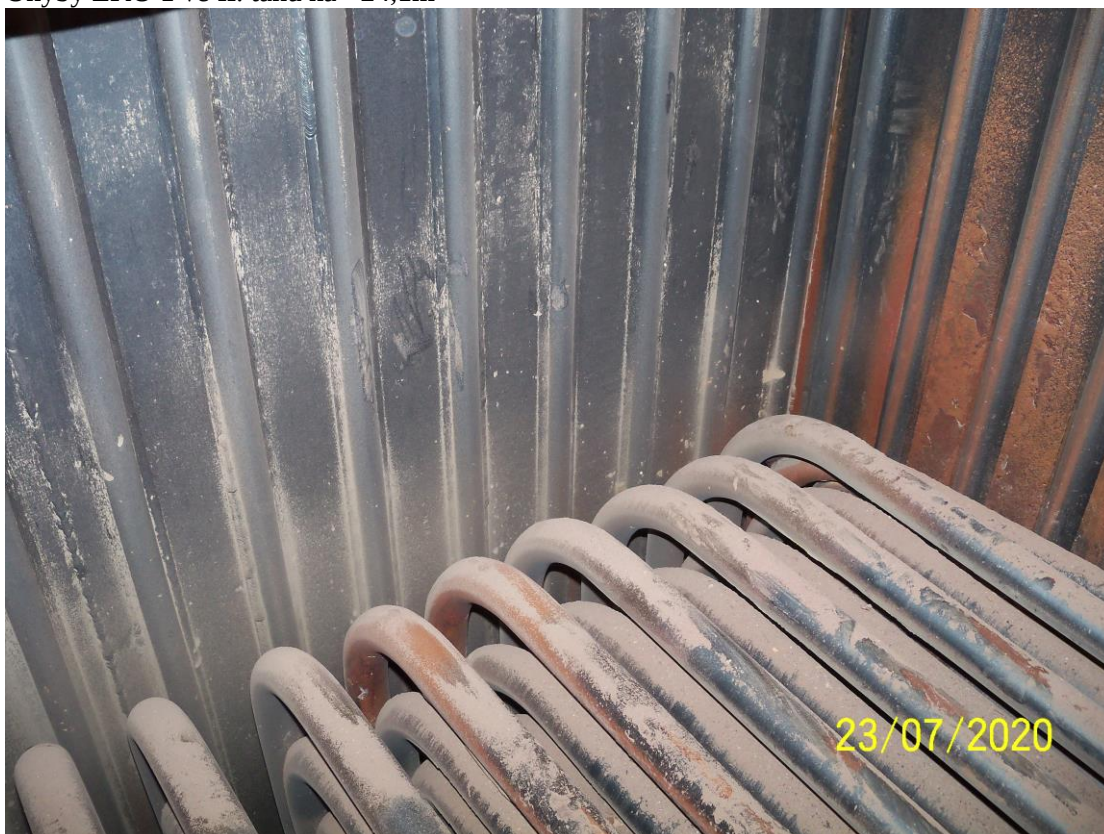
Příloha č. 17:  
Ohyby EKO 1 ve II. tahu na +24,1m

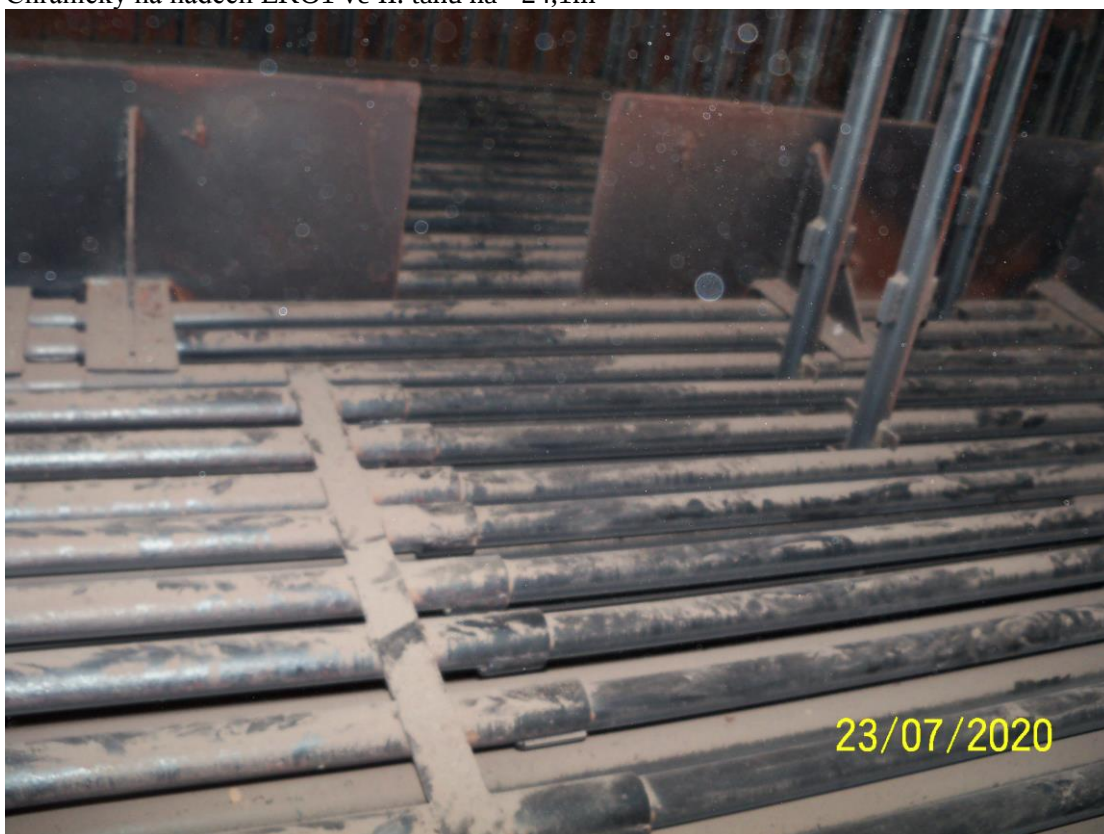
Příloha č. 18:  
Chráníčky na hadech EKO1 ve II. tahu na +24,1m

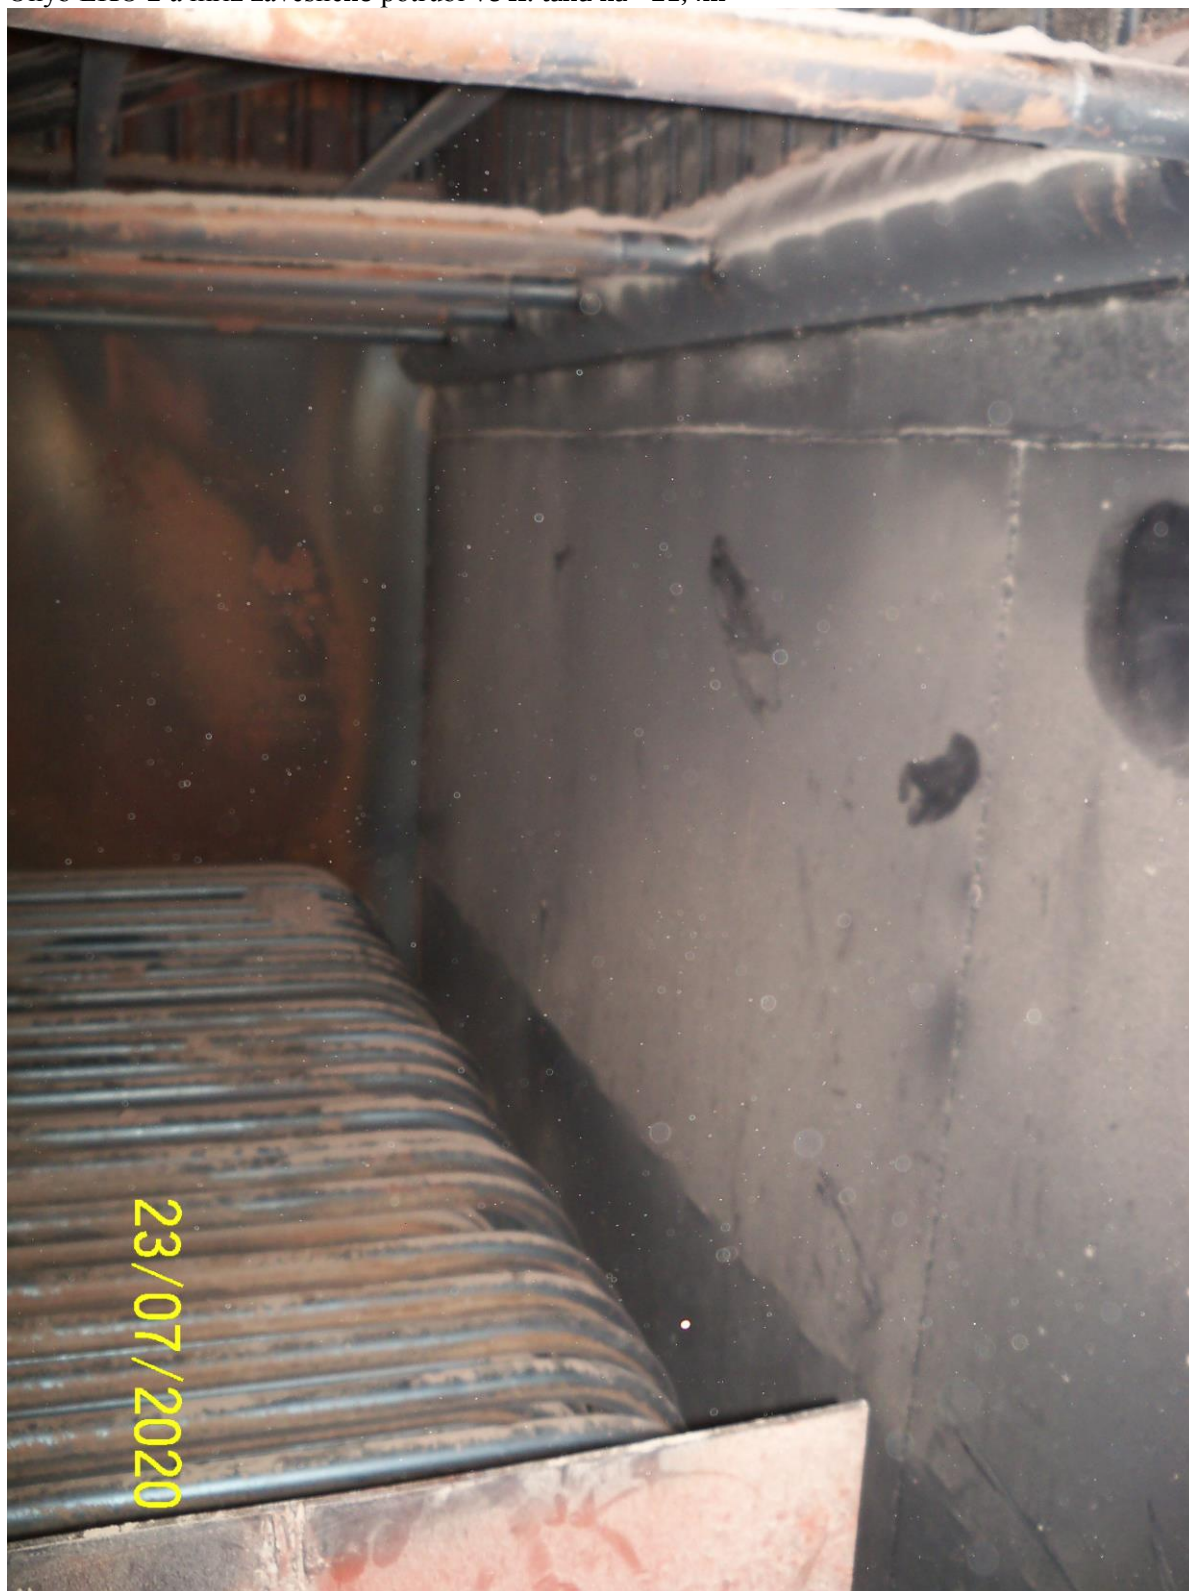
Příloha č. 19:

Na potrubí EKA2 byla patrná koroze, mírné nálepy a kolem parního ofukovače abraze. Největší naměřený úbytek tloušťky stěny trubek EKA2 byl:

Ohyb EKO 2 a mříž závěsného potrubí ve II. tahu na +21,4m

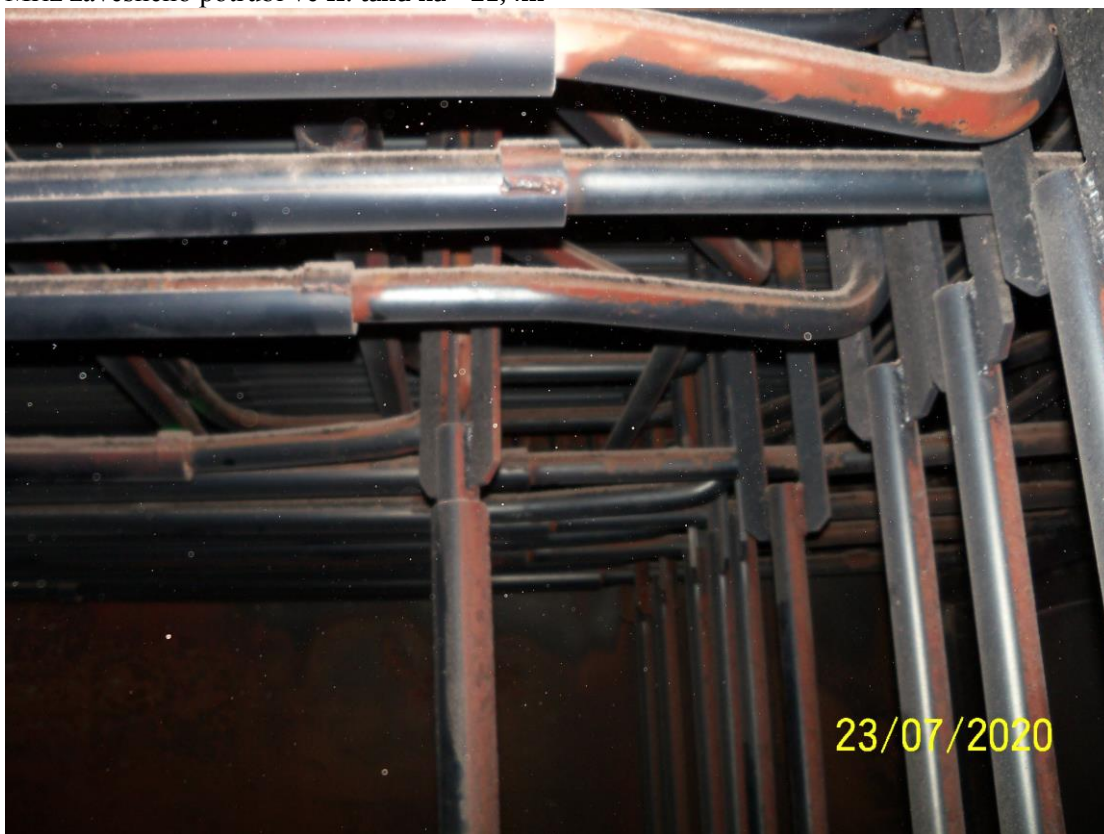
Příloha č. 20:  
Mříž závěsného potrubí ve II. tahu na +21,4m
