## VYHODNOCENÍ MĚŘENÍ K80

| Ověřil | Ing. Kolovrat | | Stavba projekt | Měření úbytku tl. stěn trubek tlakového celku kotlů K80, K90 | | |
| Schválil | Ing. Hlaváč | | Část stavby | KOTEL K80 | | |
| Dodavatel | ENGO servis s.r.o. | | Číslo zakázky | RP –1062 – EN 20 | | |

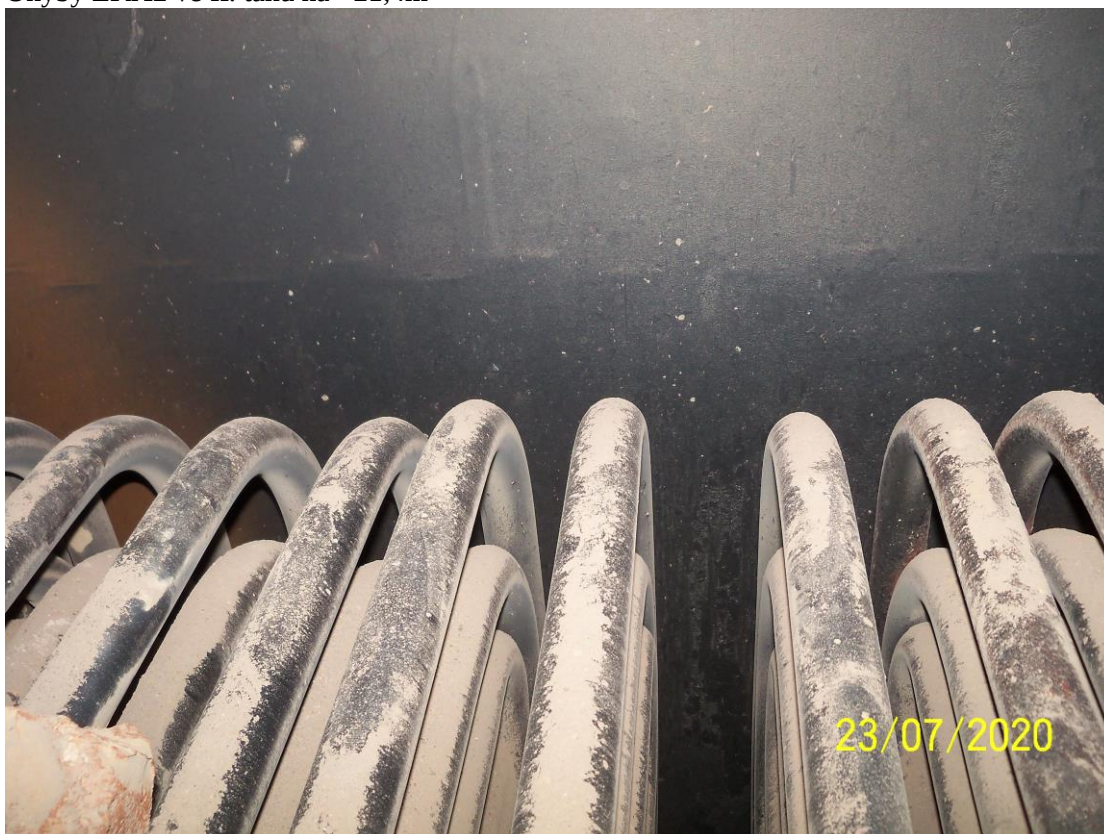
Na potrubí EKA2 byla patrná koroze, mírné nálepy a kolem parního ofukovače abraze. Největší naměřený úbytek tloušťky stěny trubek EKA2 byl:

Příloha č. 22:  
Ohyby EKA2 ve II. tahu na +21,4m

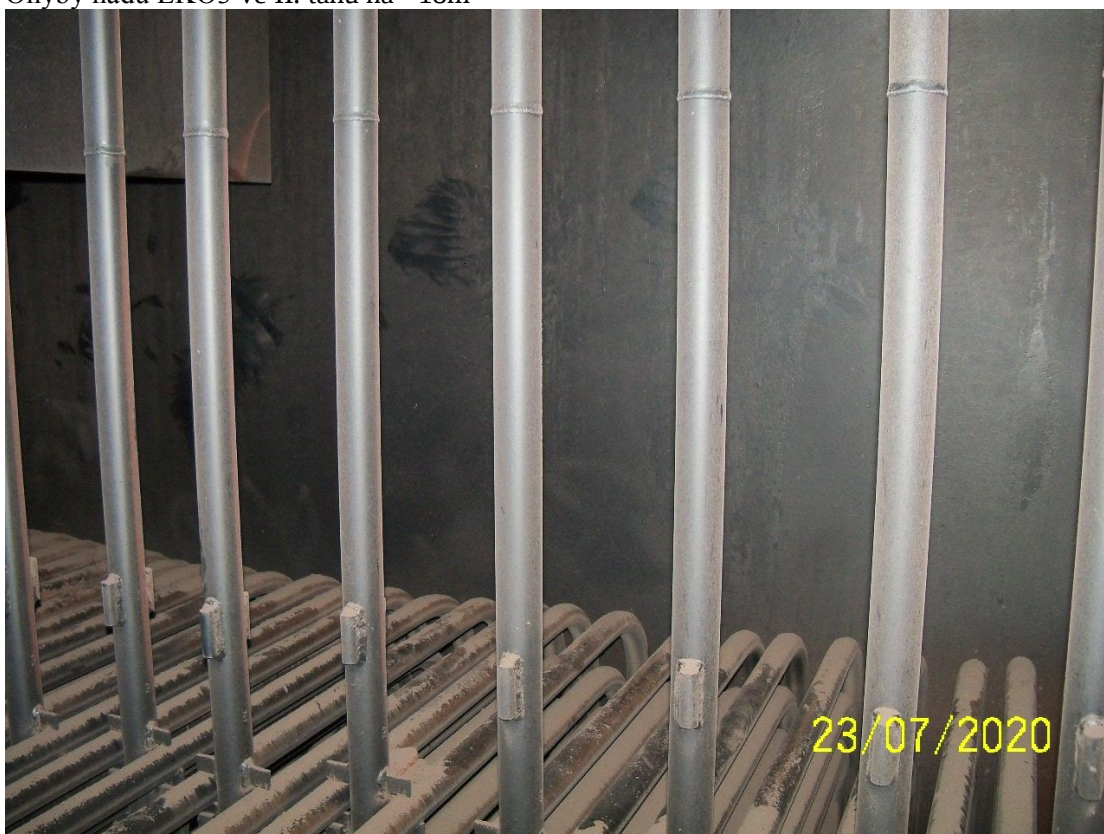
Na potrubí EKA2 a EKA3 byla patrná koroze, mírné nálepy a kolem parního ofukovače abraze.

Příloha č. 22:  
Ohyby hadů EKO3 ve II. tahu na +18m

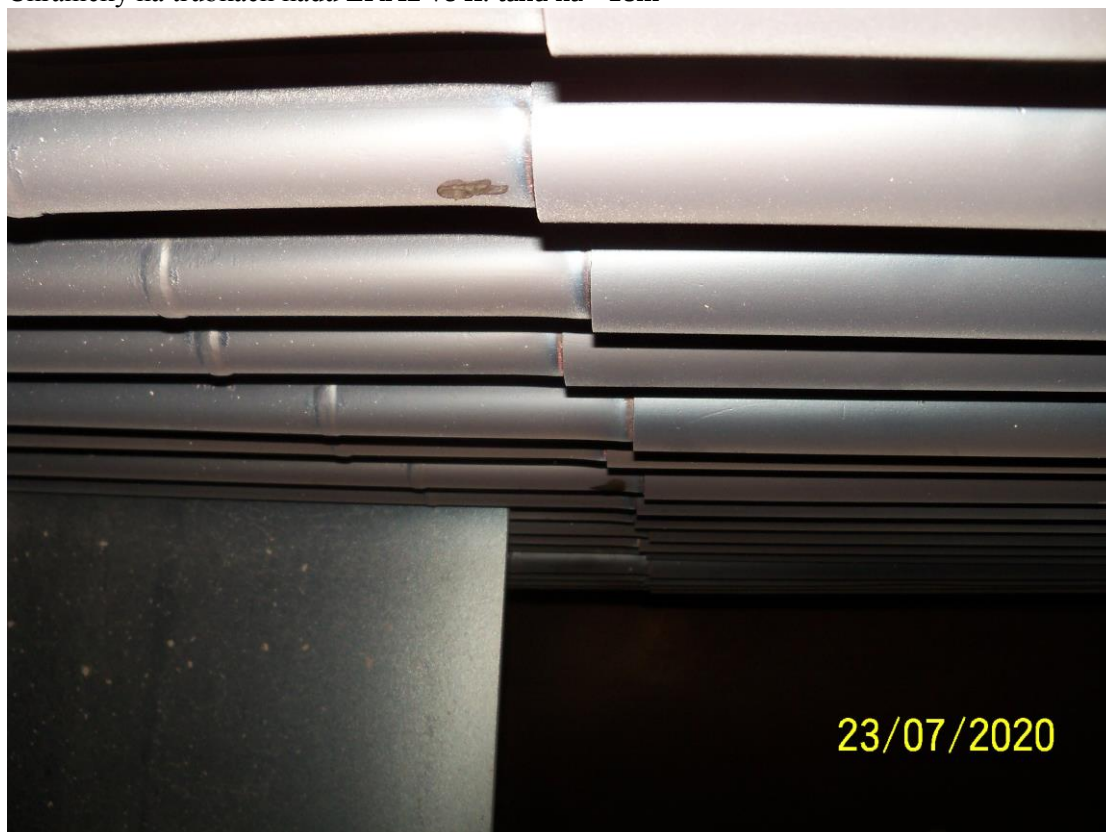
Příloha č. 23:  
Chráničky na trubkách hadů EKA2 ve II. tahu na +18m

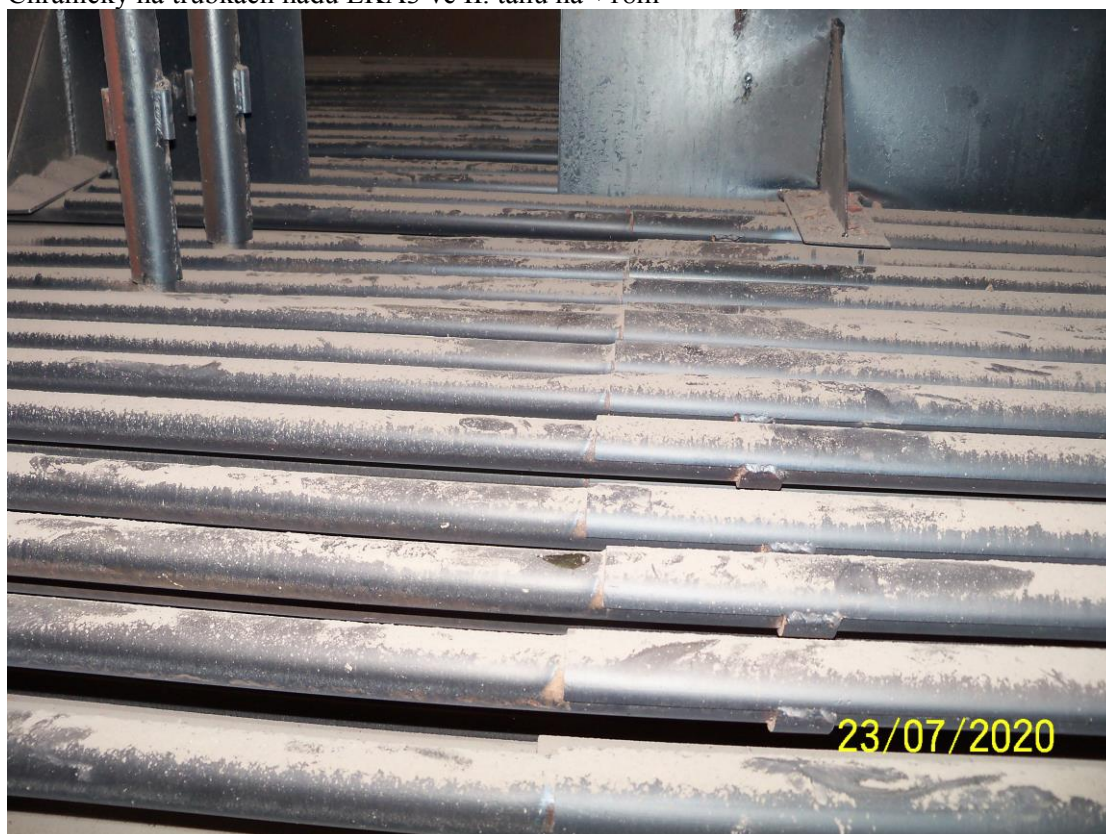
Příloha č. 24:  
Chráničky na trubkách hadů EKA3 ve II. tahu na +18m

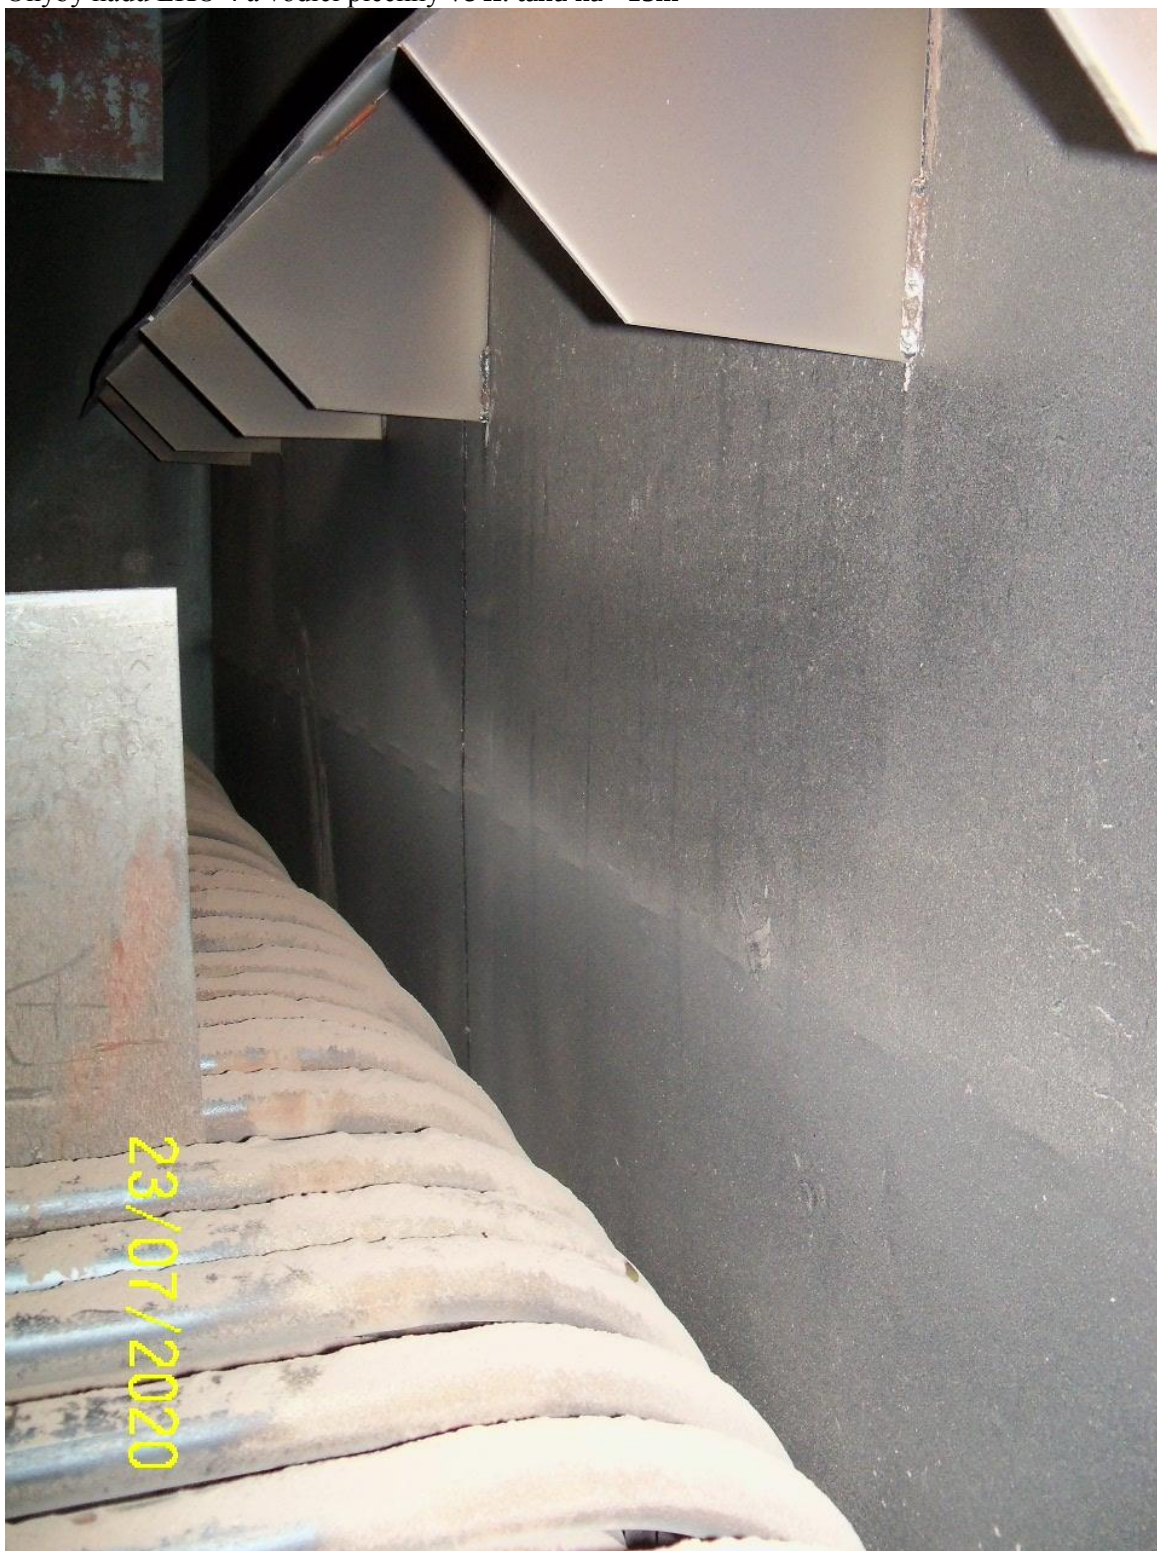
Na potrubí EKA3 a EKA4 byla patrná koroze, mírné nálepy a kolem parního ofukovače abraze. Trubky hadů EKA3 byly měřeny kolem chrániček. Největší naměřený úbytek tloušťky stěny trubek EKA3 byl:

Příloha č. 25:  
Ohyby hadů EKO 4 a vodící plechny ve II. tahu na +15m

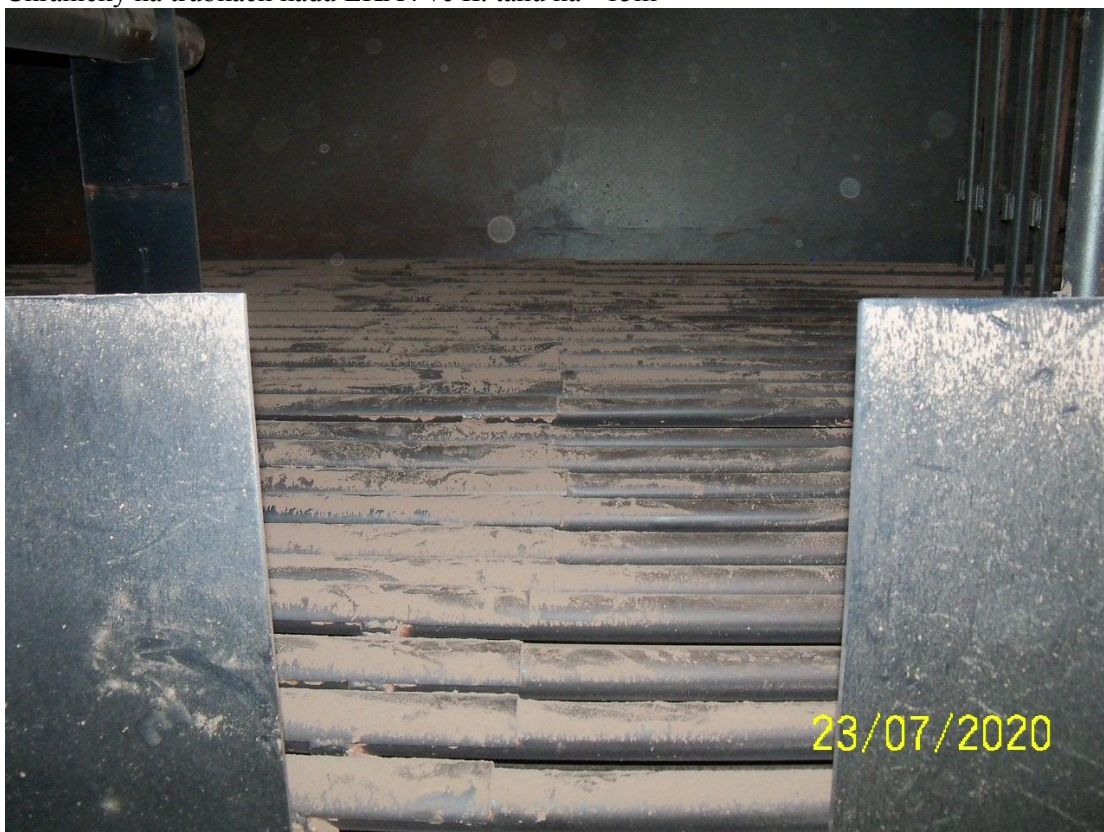
Příloha č. 26:  
Chráničky na trubkách hadů EKA4 ve II. tahu na +15m

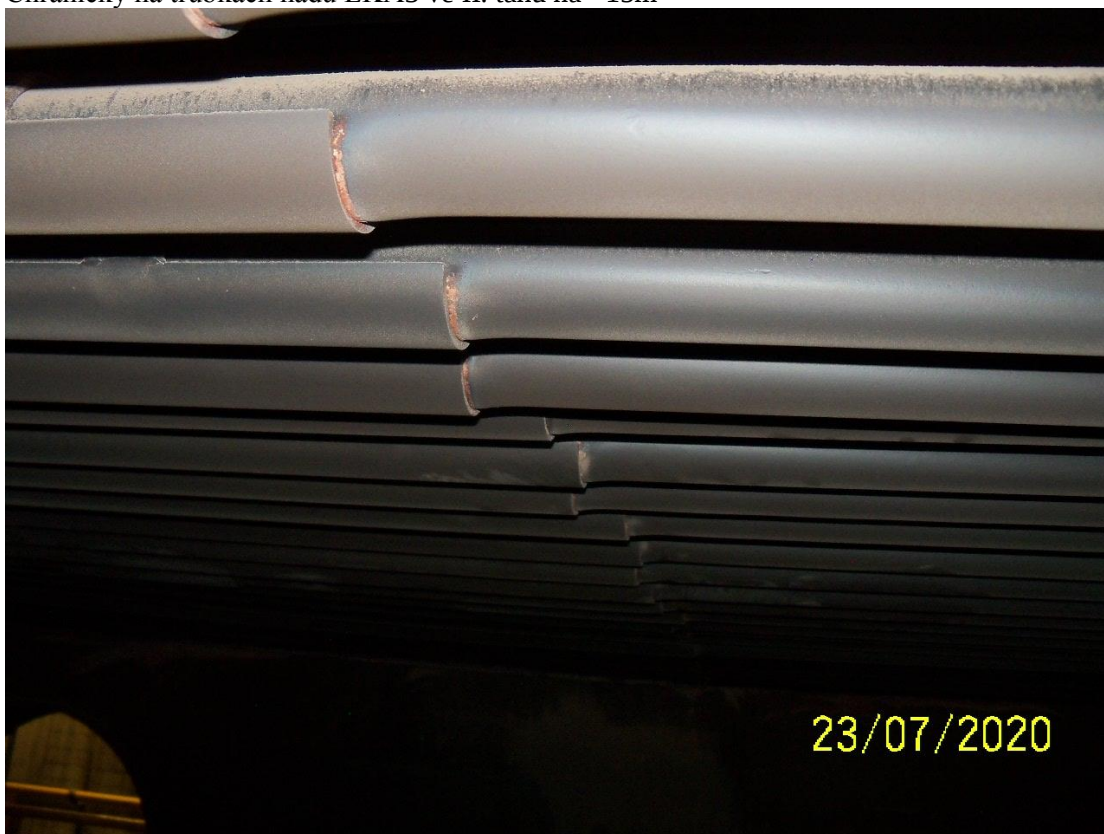
Příloha č. 27:  
Chráničky na trubkách hadů EKA3 ve II. tahu na +15m

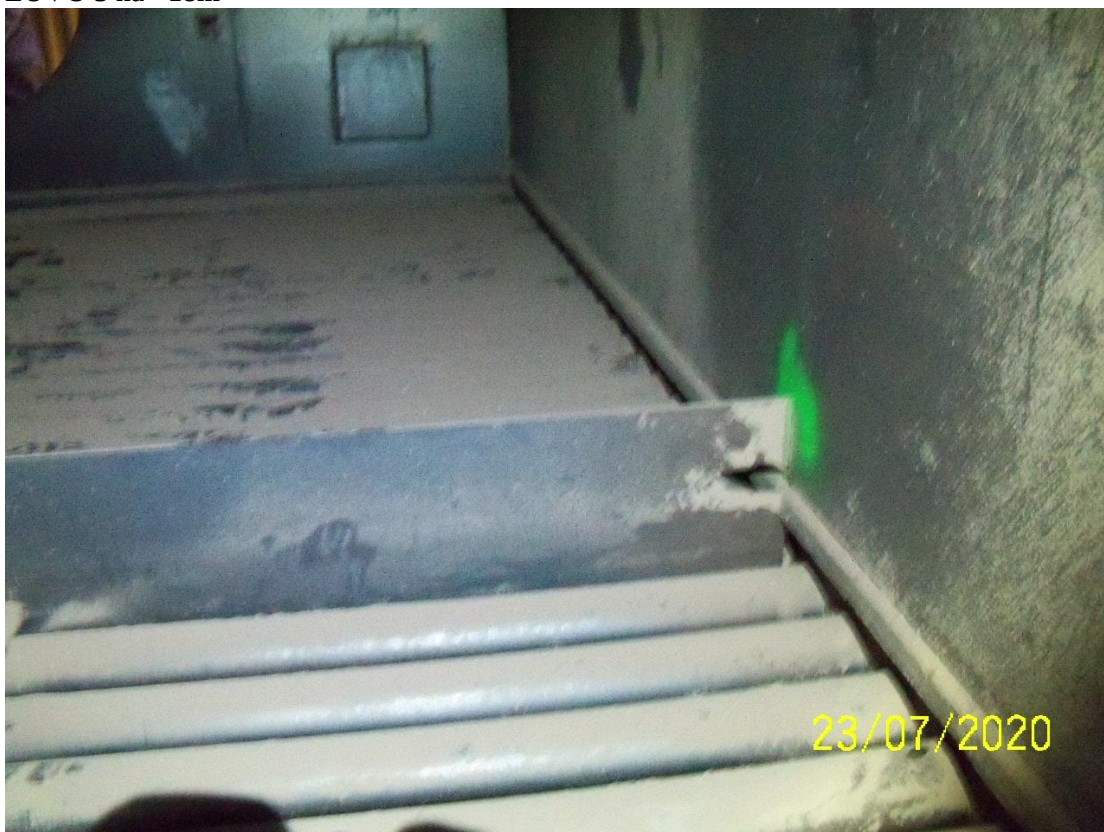
- 0,23 mm (trubka č. 5) na prostupu u přední stěny,
- 0,73 mm (trubka č. 40) na prostupu u zadní stěny,
- 1,01 mm (trubka č. 5 a 15) u chráníčky blíže přední stěně,
- 0,18 mm (trubka č. 1 a 20) u chráníčky blíže zadní stěně.

Příloha č. 28:  
LUVO 3 na +18m

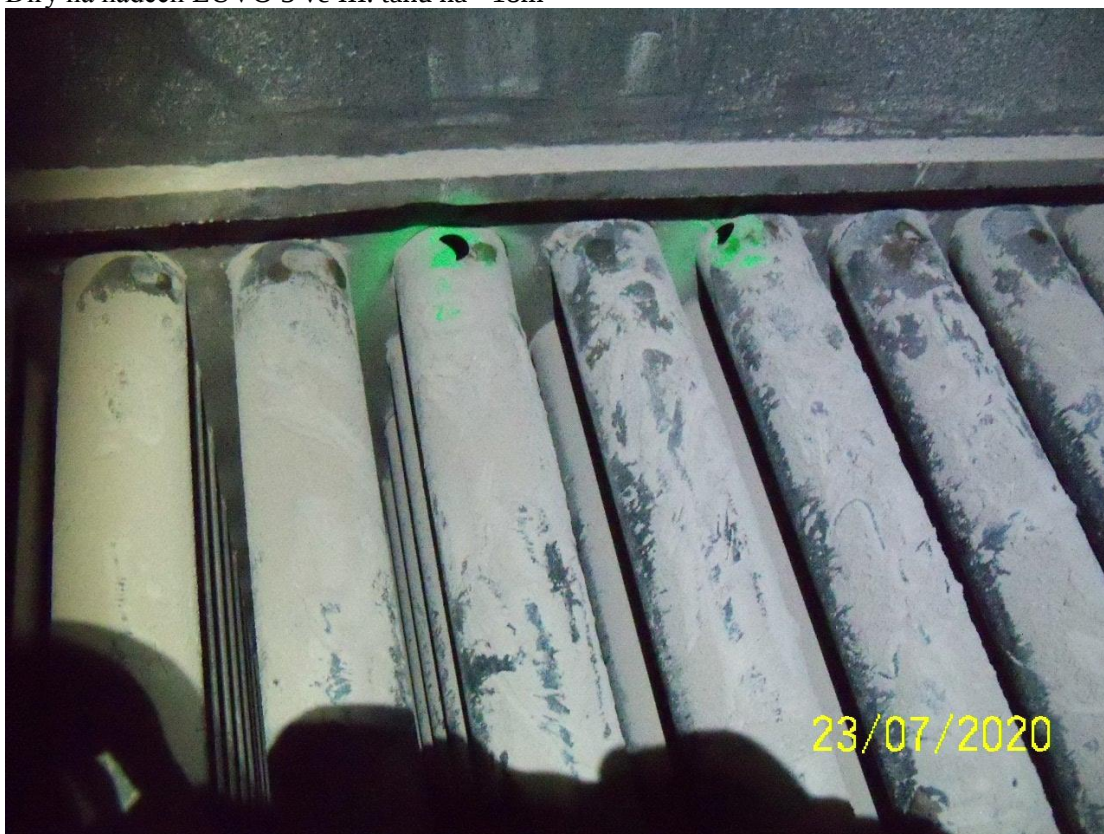
Příloha č. 29:  
Díry na hadech LUVO 3 ve III. tahu na +18m

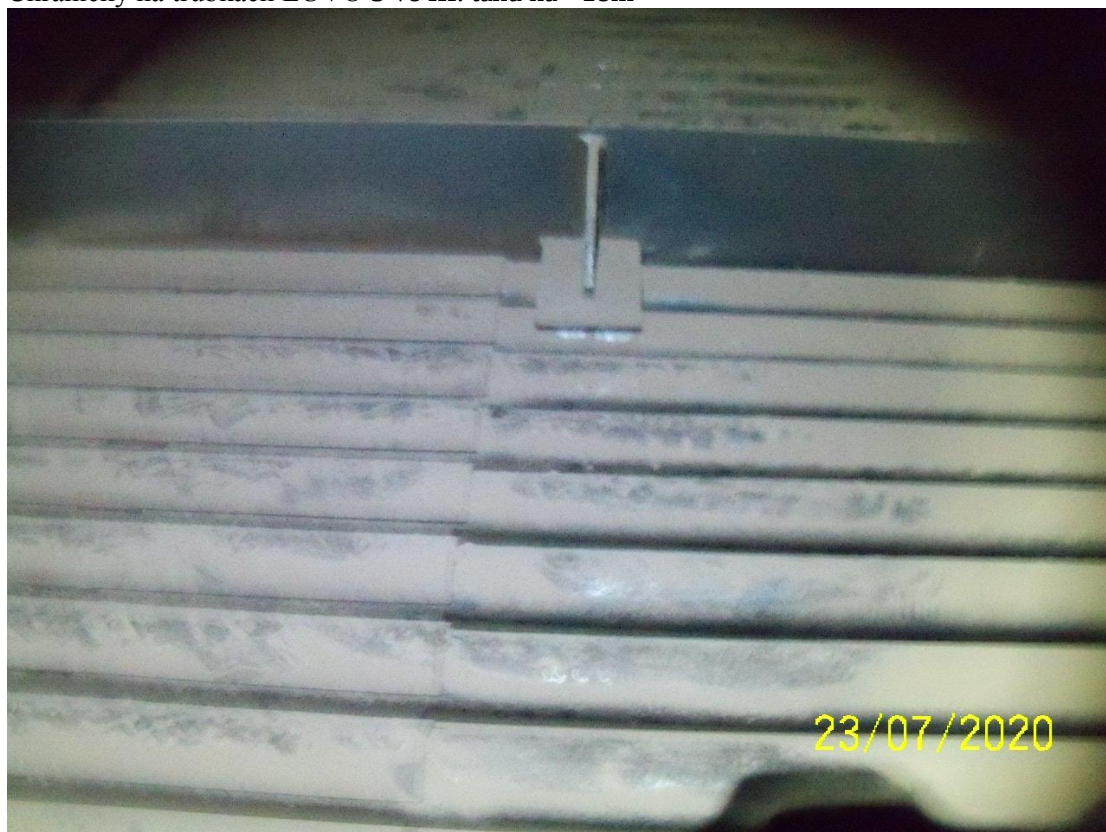
Příloha č. 30:  
Chráničky na trubkách LUVO 3 ve III. tahu na +18m
