## Posouzení stavby z hlediska výskytu obecně, a zvláště chráněných druhů živočichů

### Stavební úpravy a přístavba Orlovny – Orlovna Přelouč

Posudek stavby z hlediska výskytu obecně, a zvláště chráněných synantropních druhů živočichů (ptáků a netopýrů), ve znění zákona č. 114/1992 Sb. a vyhlášky MŽP ČR č. 395/1992 Sb., v platném znění.

**RNDr. František Bárta**

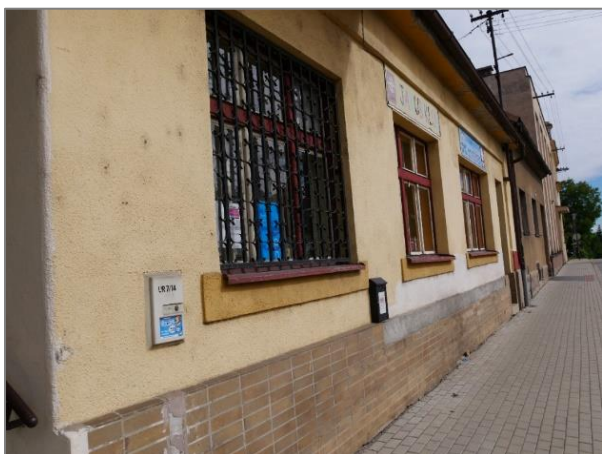
Jižní strana budovy bez hnízd.

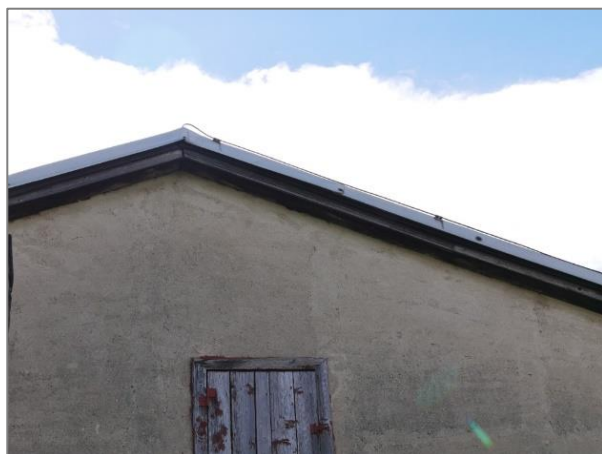
Nadzemní část budovy je dvoupodlažní s půdní nástavbou. Vstup do půdních prostor je v druhém podlaží. Podlahová plocha půdního prostoru je suchá. Část střechy je kryta pálenou taškou, část plechovými šablonami. Severní štít je oplechován.

Severní štít s oplechováním.

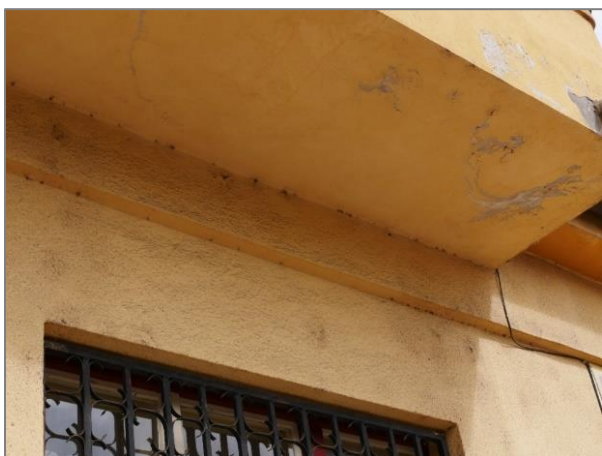
Balkónový výstupek v jižním průčelí s pokusy nalepování bláta jiříčkou obecnou.

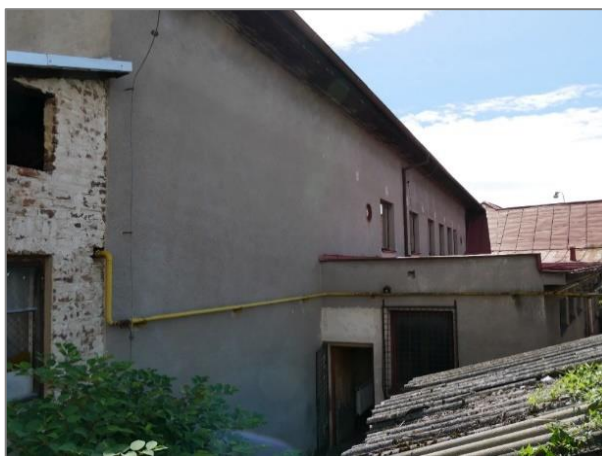
Západní průčelí s přístavbou.

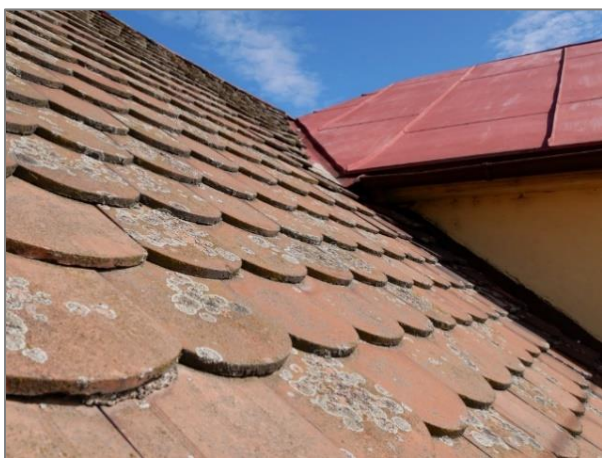
Část střechy je kryta pálenou taškou, část plechovými šablonami.

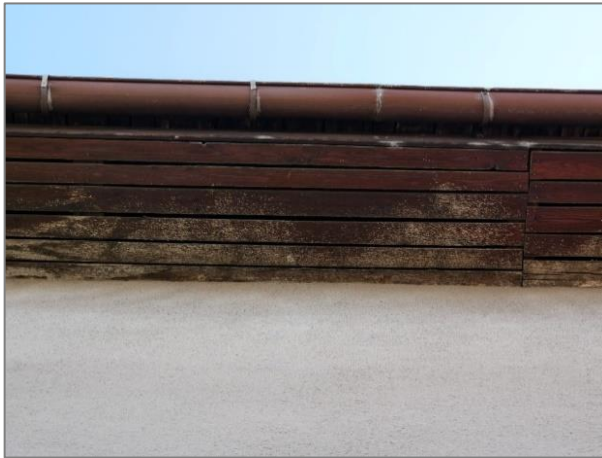
Vstupní dveře do objektu jsou pevně uzavíratelné, stejně jako okenní otvory. Okna a okenní rámy jsou převážně dřevěné, opatřené oplechováním a parapety. Ty pevně přiléhají ke zdivu. Pouze v západní strana půdy disponuje netěsným podbitím, což umožňuje případné pronikání ptáků nebo savců do vnitřního prostoru půdy.

**Na vnějším obvodu pláště budovy** byl při kontrole zjištěn omezený přístup do půdního prostoru, a to ze západní strany, kde je podbití krovy s mezerami mezi prkny. V rozích okenních otvorů a rámu nebyly nalezeny žádné pobytové stopy ani použita hnízda jiřičky obecné (*Delichon urbica*). Pod usazenými parapety nebyly nalezeny štěrbiny nebo jiné otvory, které by mohly být využívány letouny jako úkryt nebo ptáky jako hnízdiště. Všechny otvory byly pevně uzavřeny nebo opatřeny mřížkou zamezující vnikání do ventilačních prostor budovy.

Netěsné podbití na západní straně podstřeší.

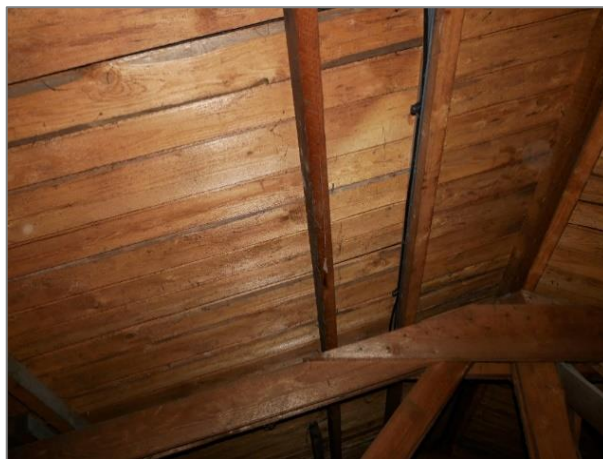
**Vnitřní podstřešní prostory – půda** je přístupná vstupním otvorem ve stropě 2 nadzemního patra. Většina obvodu střechy je pevně oddělena od vnějšího prostoru. Pouze v západní části jsou mezery mezi použitými prkny v podbití, kudy je možné volné pronikání živočichů do prostoru půdy. Půdní prostory jsou suché. Při prohlídce všech dostupných prostor nebyly nalezeny pobytové stopy dokládající přítomnost ptáků (*Aves*) nebo letounů (*Chiroptera*).

Pohled na půdní krov.

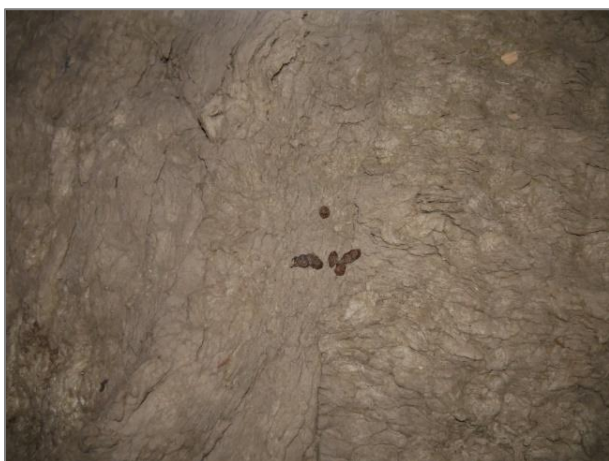
Naopak byl nalezen trus kuny skalní (*Martes foina*) svědčící o pravidelném využívání tohoto prostoru druhem, který preduje ostatní živočichy.

Trus kuny skalní (*Martes foina*).
