**Doubravník**

# **Revitalizace kostela Povýšení sv. Kříže**

**Dokumentace pro stavební povolení a realizaci stavby**

## **B. Souhrnná technická zpráva**

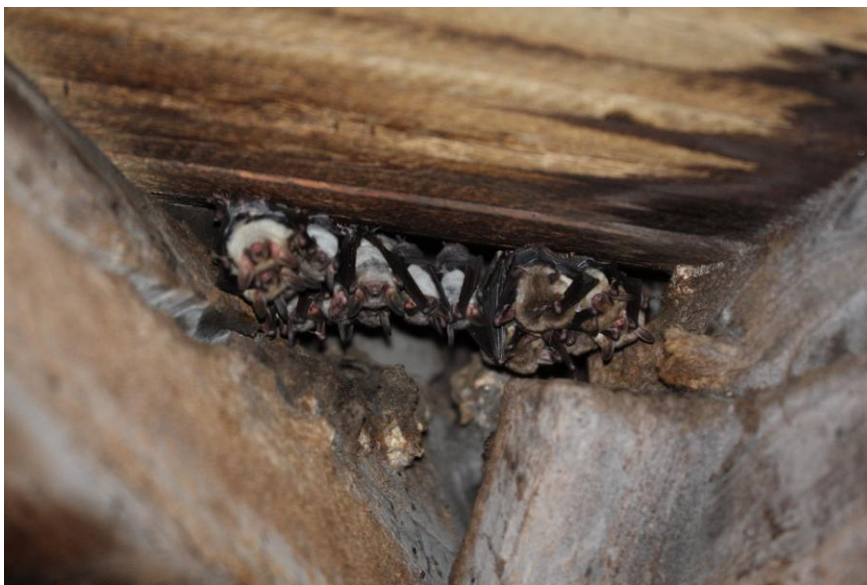
Obr. 2 Jedinci netopýra velkého (*Myotis myotis*) ve věži kostela při monitoringu v roce 2014

Kolonie využívá primárně věž kostela (Obr. 2), nicméně při kontrole v roce 2016 byla nalezena její větší část (960 samic s mláďaty ve čtyřech skupinách) v prostorách hlavní půdy kostela (Obr. 3). Do prostoru půdy nad lodí vedou z věže dvojce dveře, přičemž horní jsou nedovřené a dolní dveře jsou neprodyšně uzavřené. Netopýři pravděpodobně využívají jako hlavní vletové otvory okna ve věži osazená dřevěnými lamelami. Při přesunu na půdu kostela pak netopýři pravděpodobně využili otvory v malé věžičce v hřebeni střechy (Obr. 4). Ve střechě nad lodí je sice 20 větracích otvorů, v nich však jsou mřížky kvůli holubům a také okénka ve střechě nad oltářem jsou zasklená.

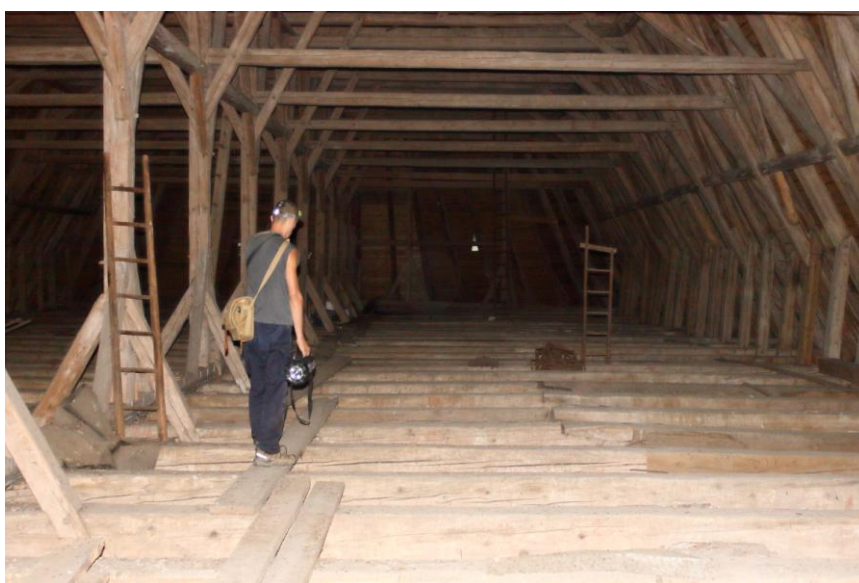
Obr. 3 Kontrola hlavní půdy kostela v Doubravníku v roce 2016 (netopýři nalezeni v hřebeni střechy)

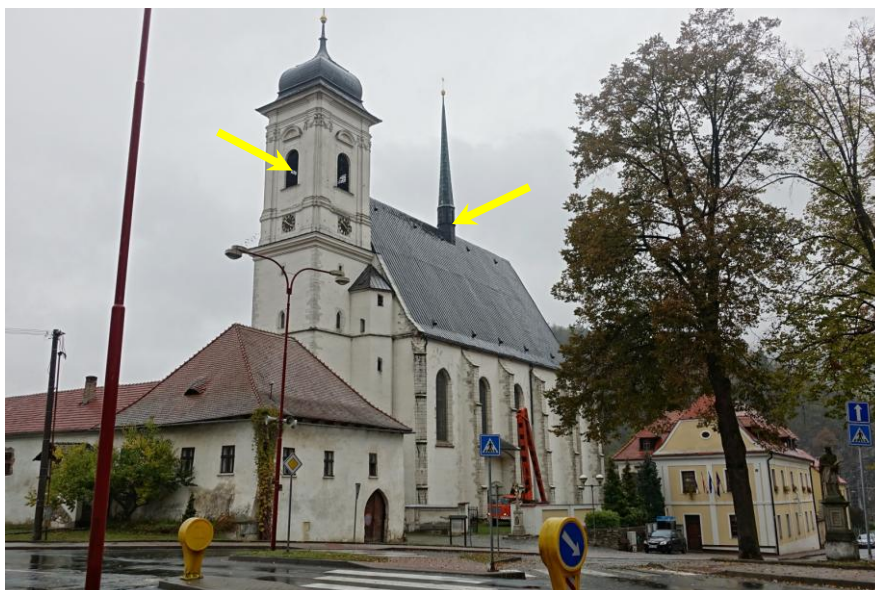
Obr. 4 Kostel v Doubravníku s označením míst vletových otvorů (šipky)

- je nutné zachovat současné vletové otvory pro netopýry tzn. otvory v oknech věže i malé věžičky na hlavní půdě kostela (obr. 4). Jako vhodné řešení se v prvním případě jeví osazení oken sítěmi proti holubům, a to z vnitřní strany dřevěných lamel, a vytvoření průletných otvorů pro netopýry v těchto sítích. Dřevěné lamely mohou být vzdáleny cca 5 cm, což neumožní průchod holubům, ale bude dostatečné pro netopýry. Zároveň je vhodné zdrsnit povrch lamel pod průleznými otvory, aby se usnadnilo přistání a přichycení netopýrů na tyto lamely. V případě malé věžičky navrhuji zachovat současný stav bez jakýkoliv změn. Takto provedené opravy neohrozí ani mikroklima využívaných úkrytů.
- vlastní realizaci kompenzačních opatření doporučuji průběžně konzultovat s odborníkem ochrany přírody.
