Riziková zpráva

Město Blansko

ze dne 28. 1. 2025

datum prohlídky:	20. 1. 2025
místa fyzických prohlídek:	zimní stadion Blansko, Mlýnská 624/17, Blansko
prohlédnuté objekty:	vnitřní prostory zimního stadionu, vč. přístaveb (restaurace, ubytovna, atd.)
informace poskytl:	Pavel Ševčík – vedoucí provozů sportovního areálu
inspektor a zpracovatel zprávy:	Ing. Jitka Hradilová – riziková inženýrka OK GROUP a.s.
datum zpracování zprávy:	28. 1. 2025

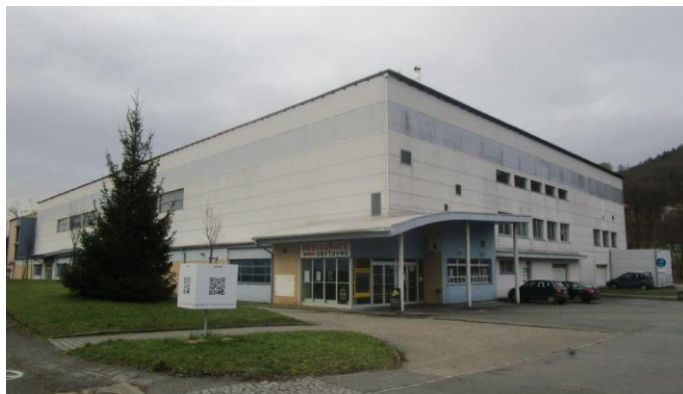
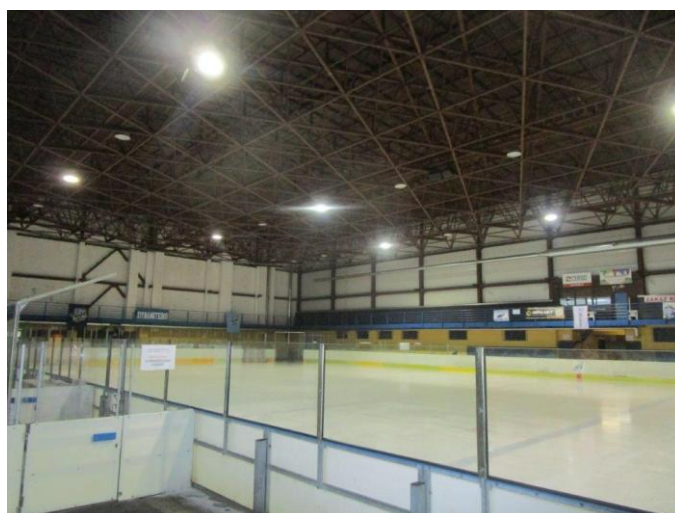
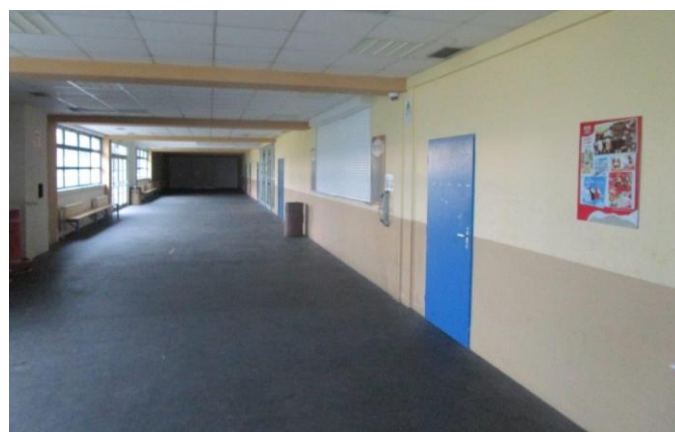
Foto č. 1, 2, 3 – zimní stadion a jeho vnitřní prostory

Samotný zimní stadion je tvořen halovým objektem s 1.NP. Nachází se na par. č. 4774, k.ú. Blansko. Půdorysné rozměry haly jsou 79,5 x 63,4 m a celková výška 13,7 m (rozměry ledové plochy jsou 29,4 x 59,4 m). Původní stavba byla postavena v roce 1972, tehdy bez zastřešení.

V roce 1988 byl zimní stadion zastřešen – hlavní nosnou konstrukci zimního stadionu tvořily a stále tvoří ocelové tyčové profily nesoucí ocelové vazníky stropní konstrukce. Střecha je rovná, resp. mírně sedlová.

V roce 1998 byl zimní stadion opláštěn – opláštění je tvořeno původními sendvičovými panely mezi svislými ocelovými konstrukcemi. Sendvičové panely jsou vyplněny minerální vatou, opláštění minerální vaty je nejspíše z polymerních materiálů. Tyto sendvičové panely jsou původní. V roce 1998 byla mimo opláštění provedena také vestavba šaten, sociálního zařízení, vstupní haly a dalších pomocných prostorů.

V roce 2005 došlo k poslední větší investici, kde byly ke stadionu přistavěny ze dvou stran přístavby – z jižní strany se jednalo o přístavbu restaurace s ubytovnou (st.parc.č. 5102). Ubytovna má celkem 3 NP (v 1.NP restaurace, 2. – 3.NP ubytovna). Max. kapacita ubytovny činí 64 osob. Ubytovna tvoří samostatný PÚ. ZP ubytovny je 517 m², světlá výška podlaží je 3,1 m. Nosná konstrukce ubytovny je tvořena železobetonovým tyčovým skeletem s vyzdívkami. Plná zeď s železobetonovými sloupy odděluje ubytovnu a restauraci od zimního stadionu. Ze severní strany byla ve stejném roce dostavěna vestavba, která slouží převážně jako administrativní a obchodní prostory, je zde plynová kotelná apod. (st. parc. č. 4774).

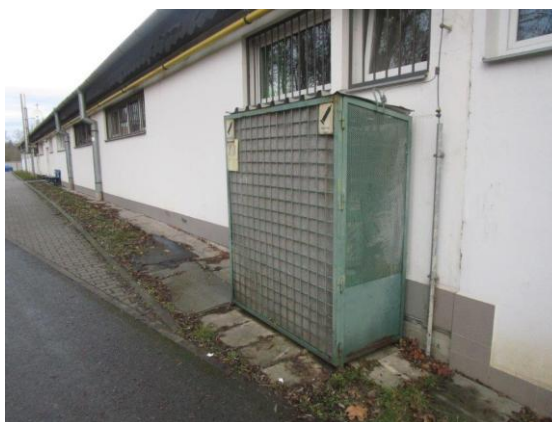
Foto č. 4 – sklad tlakových lahví

Provozní množství oleje (1x sud o objemu 100l) – slouží pro pravidelnou údržbu a to především kompresorů. 1 ks svářecí soupravy (kyslík – acetylén), souprava skladovaná v místnosti údržby. Dále malý sklad lahví na propan butan (pro rolbu) u vnější fasády zimního stadionu.

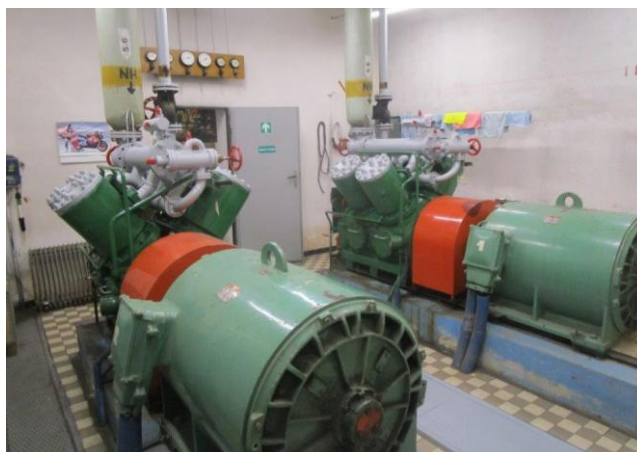
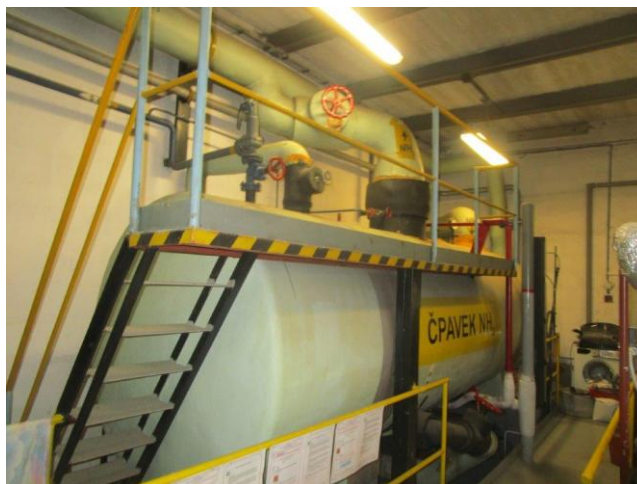
Foto č. 5, 6 strojovna chlazení, zásobník čpavku

Plynný čpavek – sloužící k přímému chlazení. Čpavek uskladněn v nadzemním zásobníku – provozní množství 9 t.

Technologie chlazení: instalované zařízení je jednostupňové s přímým odparem čpavku v trubkovém chladícím roštu, který je zabetonovaný pod ledovou plochou. Chladící zařízení se provozuje se stálou obsluhou. Má automatické jištěné případné havarijní stavy na kompresoru a ve strojovně i v rozvodném kanálu pod ledovou plochou jsou automatické hlásiče případného úniku čpavku. Ty signalizují tento stav obsluze a zároveň vypínají kompresory při dosažení nastavené koncentrace čpavku v ovzduší a zapínají havarijní ventilátory. V kompresorovně jsou instalovány dva pístové chladící kompresory 4VN150A, v aparátové části, která navazuje na strojovnu, je expanzní nádoba na nízkotlaký čpavek a pod ní jsou instalována dvě čpavková čerpadla pro dopravu studeného čpavku do chladícího registru ledové plochy. Dále je zde instalován centrální odlučovač oleje a svazkový výměník na využití části odpadního tepla pro ohřev vody pro rolbu. Toto zařízení ještě vyhřívá v přechodné době šatny hráčů.

Kondenzace par čpavku je v odpařovacím kondenzátoru instalovaném vně strojovny na volném prostranství oddělený od veřejného prostoru plotem, proti vniknutí nepovolaných osob. Nástřík zkondenzovaného chladiva do nízkotlaké části chladícího okruhu je zajištěn vysokotlakým plovákovým ventilem.

V suterénu aparátové části jsou čpavková čerpadla, cirkulační vodní čerpadlová nádrž na chladící vodu pro kondenzátor a centrální sběrač oleje, do kterého je napojeno vypouštění oleje z odlučovače oleje, expanzní nádoby a z rozdělovačů chladiva, které jsou instalovány v kanále pod plochou. Do tohoto kanálu je přístup jednak dveřmi ze suterénu a chodbou, dále dvěma poklopy, které jsou osazeny na obou koncích kanálu. Kanál je vybaven předepsaným havarijním větráním, jehož výfuk je vyveden vzduchovodem nad střechu haly.
