**RESTAURÁTORSKÁ ZPRÁVA**

**PRŮZKUM INTERIERU HŘBITOVNÍ KAPLE SV. FRANTIŠKA  
XAVERSKÉHO V LIBĚŠICÍCH**

**2018**

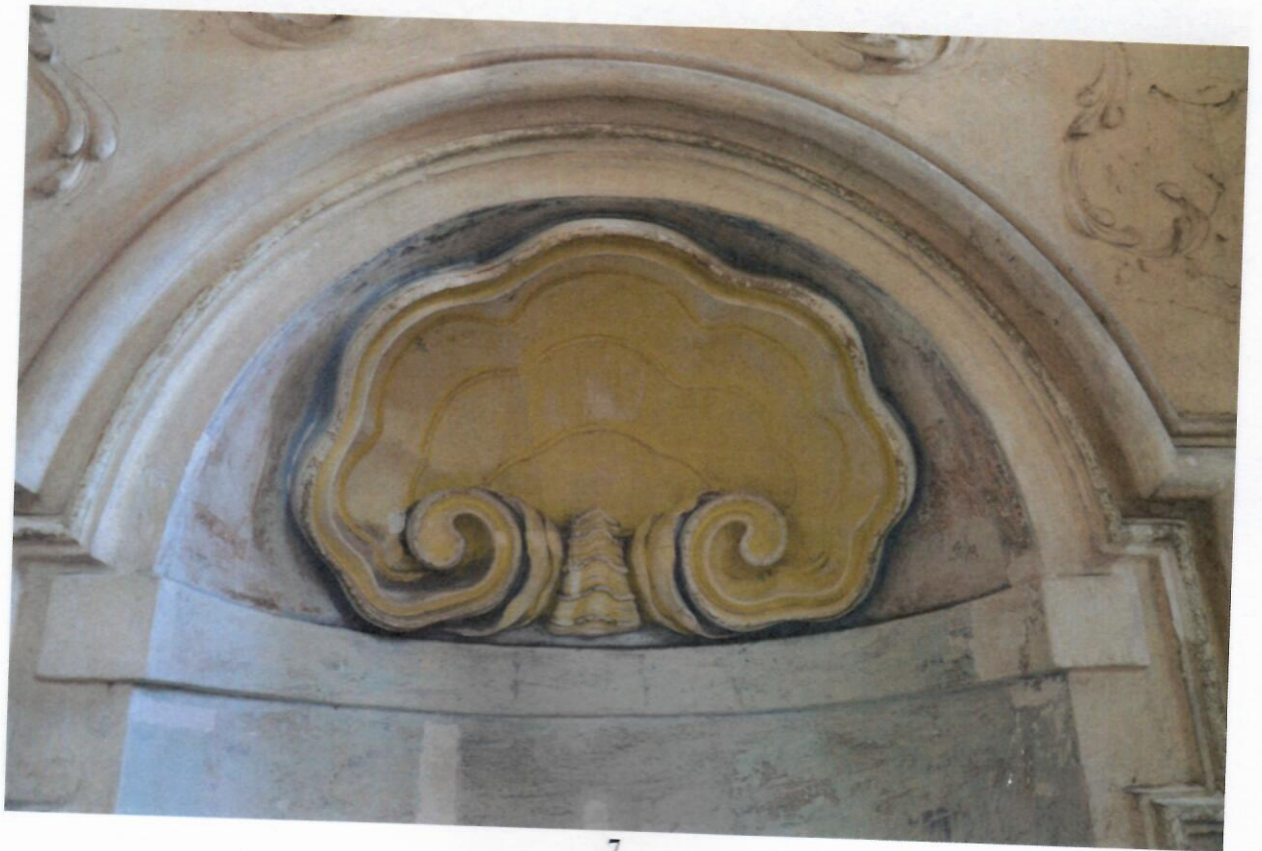
- 7 „Retuše“- nahrazení chybějících částí štukové výzdoby modrou barvou
- 8 Mušle v horní části niky, současná barevnost
- 9 Detail poškozené štukové lišty u niky, žlutý okr symbolizoval zlacení a modř překrývala poškozené části štuků.

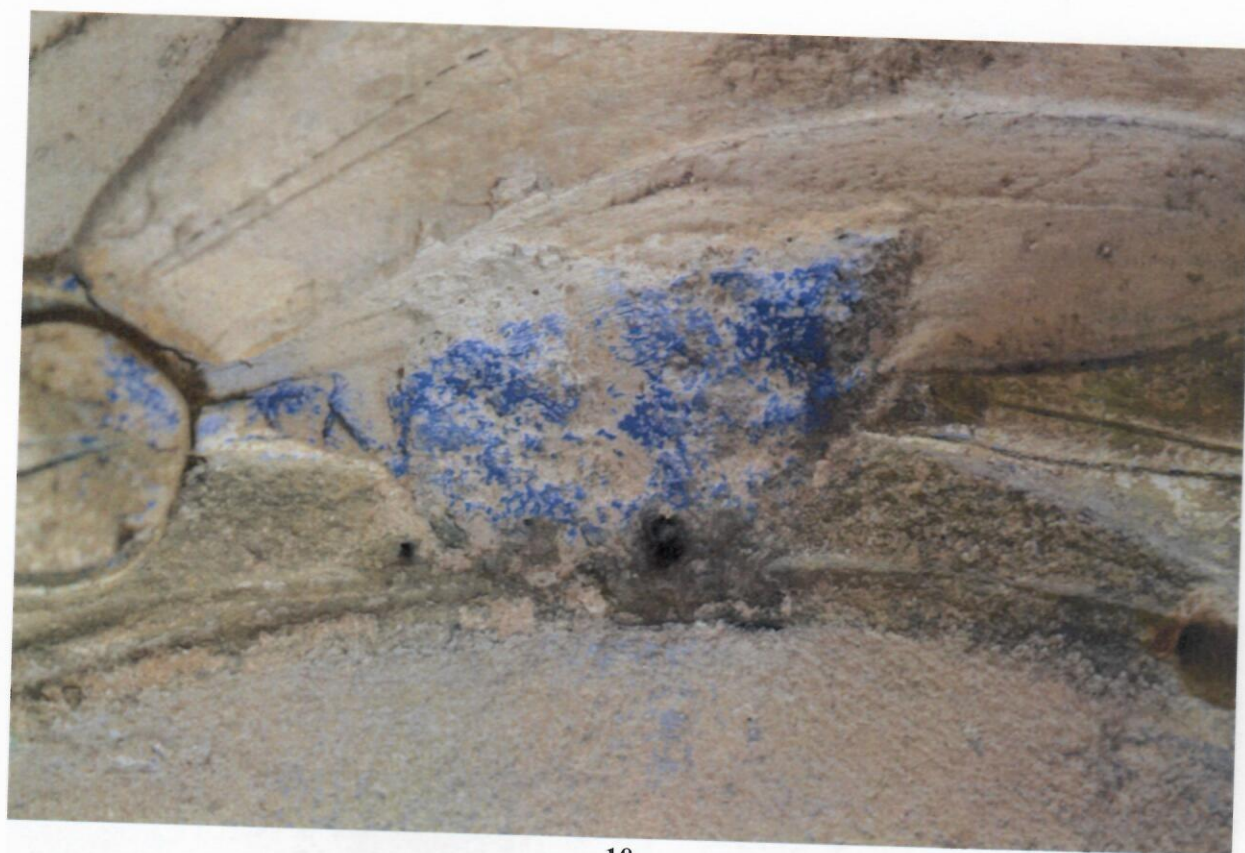
- 10 Detail poškozené části na okraji oválu. Modř překrývala poškozené části štuků.
- 11 Detail odpadlé části štuku. „Retuš“ modří a sonda čištění.
- 12 Kovový úchyt po měděném medailonu.

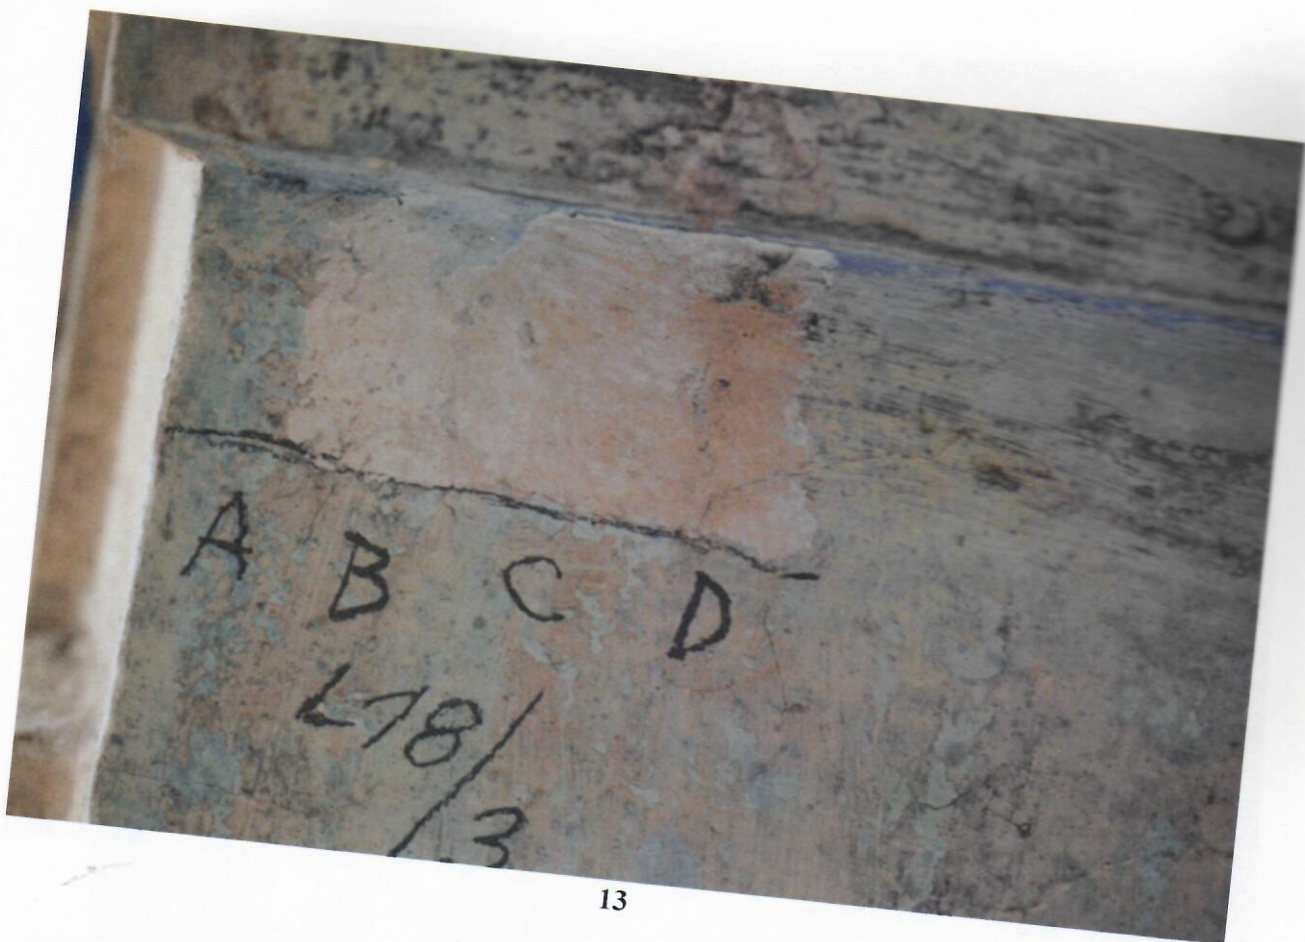
- 13 Stratigrafická sonda č. 3 v horní části niky.
- 14 Detail štukového profilu u niky, okrová byla snad podkladem pro zlacení, nebo zlato symbolizovala.

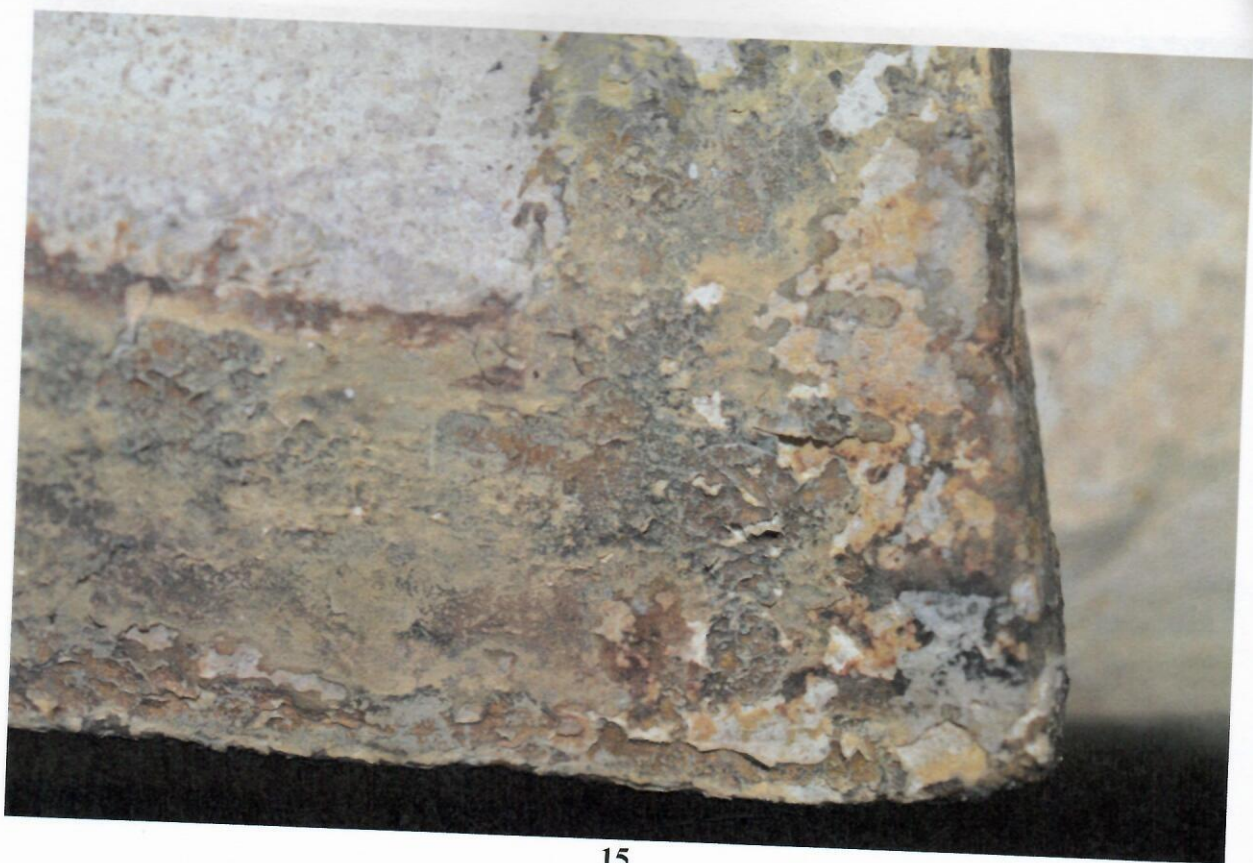
- 15 Stav vrstev na borduře pláště, která byla zlacená.
- 16 Sonda č. 8 – čištění bordury pláště.
- 17 Sonda čištění povrchu, reliéf se sv. Františkem Xaverským.

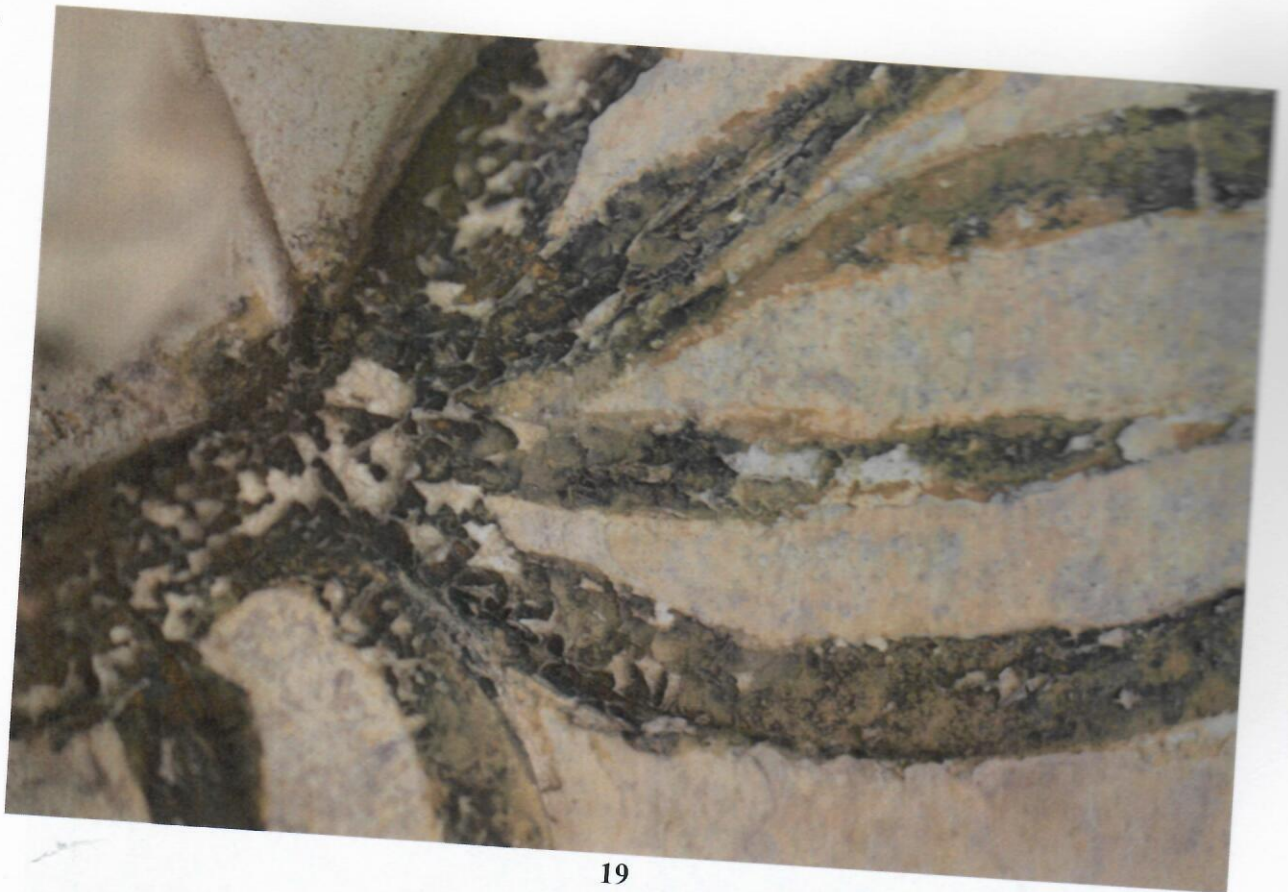
- 18 Stav barevné vrstvy, detail na reliéfu se sv. Františkem Xaverským.
- 19 Zšupinatělá a uvolněná polychromie, křídlo anděla, detail.
- 20 Stav barevné vrstvy, detail křídla anděla.

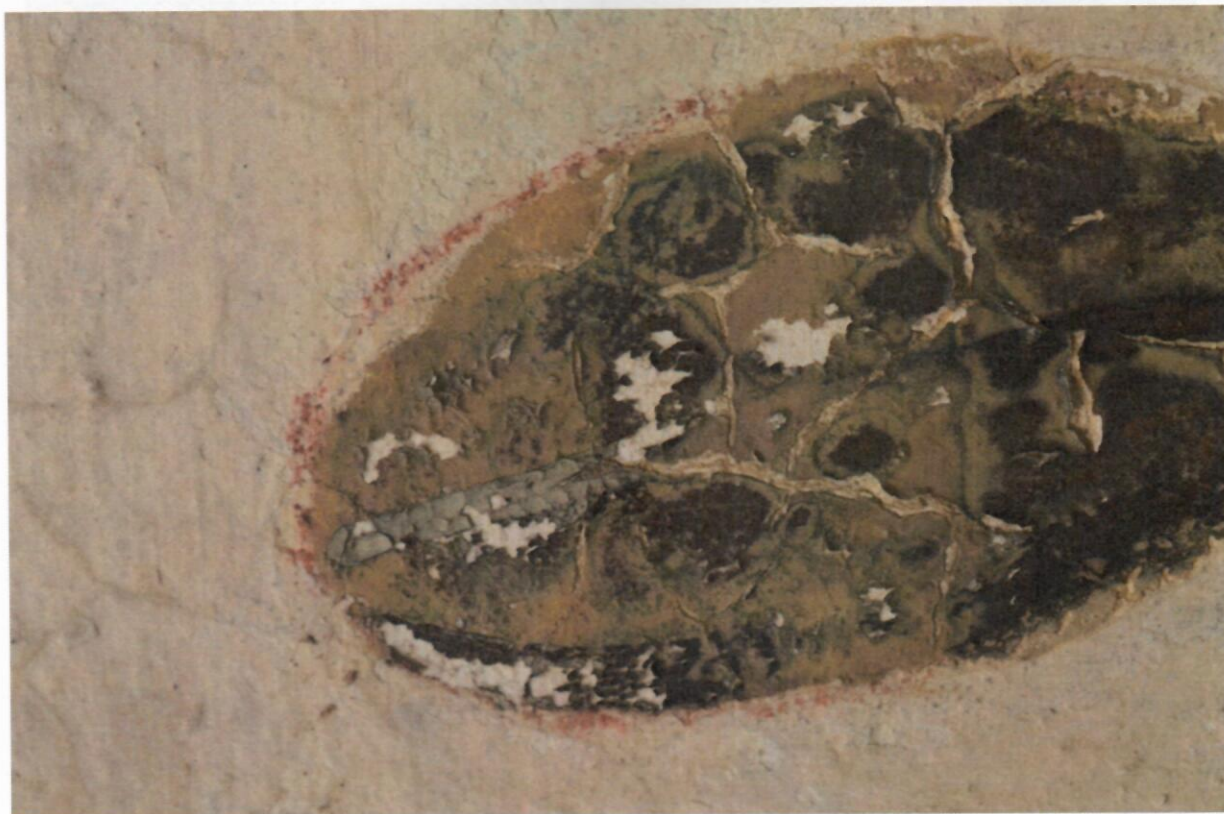
- 23 List s viditelnou červenou podkresbou, zvětšeno, detail. Reliéf se sv. Rozáříi.
- 24 Stav polychromie, uzel na plášti, detail. Původně pravděpodobně zlacené.

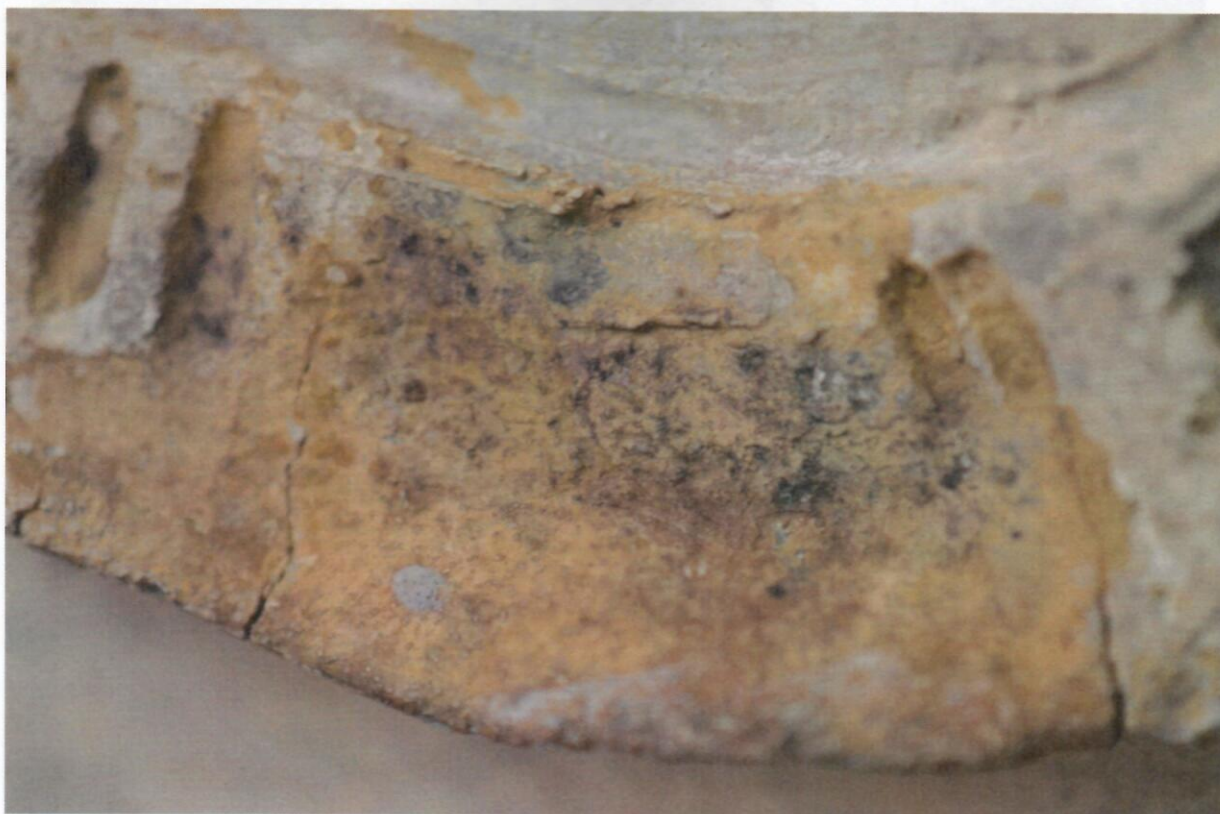
- 25 Okraj mušle v horní části niky. Zbytky podkladu pod zlacení.
- 26 Okraj mušle v nice, zvětšeno. 6Lutokrový podklad pod zlacení.
- 27 Nika, detail mušle, původně se zlaceným okrajem.

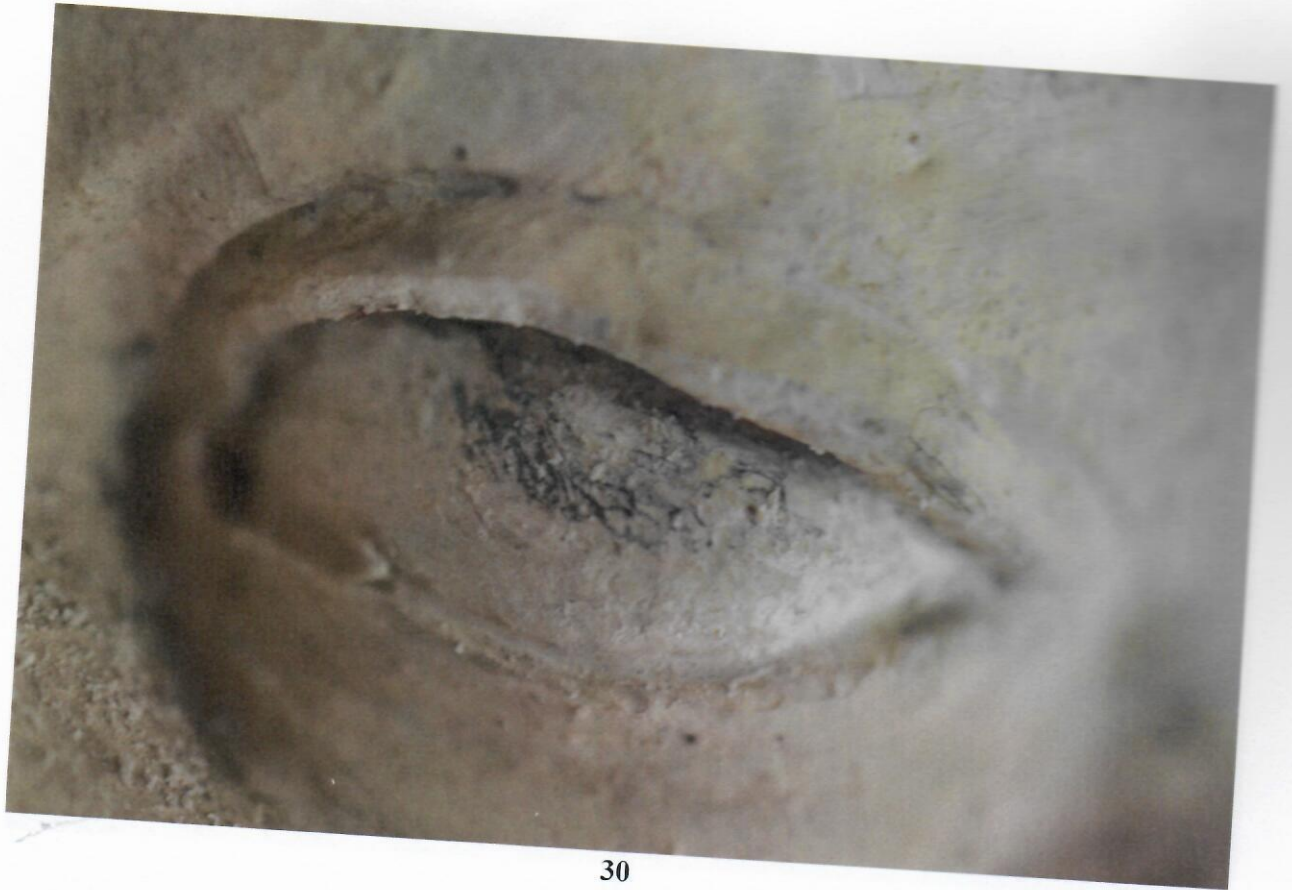
- 28 Ulomená hlava andílka pod jedním z oválů.
- 29 Stav povrchu omítky v místě zatékání.
- 30 Oko po odstranění nátěrů, zvětšeno (sv. Roch).
- 31 Oči sv. Rozárie po odstranění nátěrů.

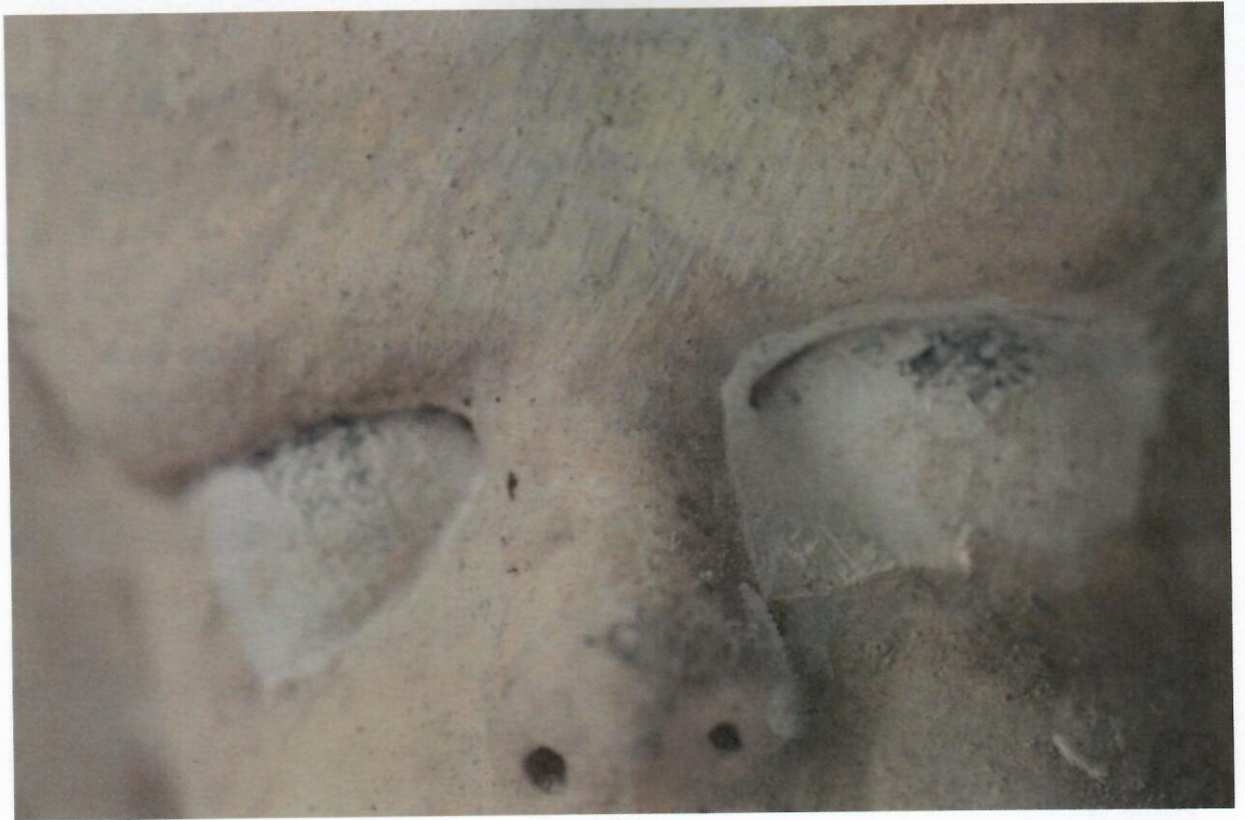
- 32 Oči anděla po odstranění nátěrů.
- 33 Detail oka anděla v klenbě, zvětšeno.
- 34 Štukový rám zrcadla v klenbě, východní část. Sonda č. 6.
- 35 Sonda č. 7, původní kletovaná hladká omítka narůžovělého tónu.

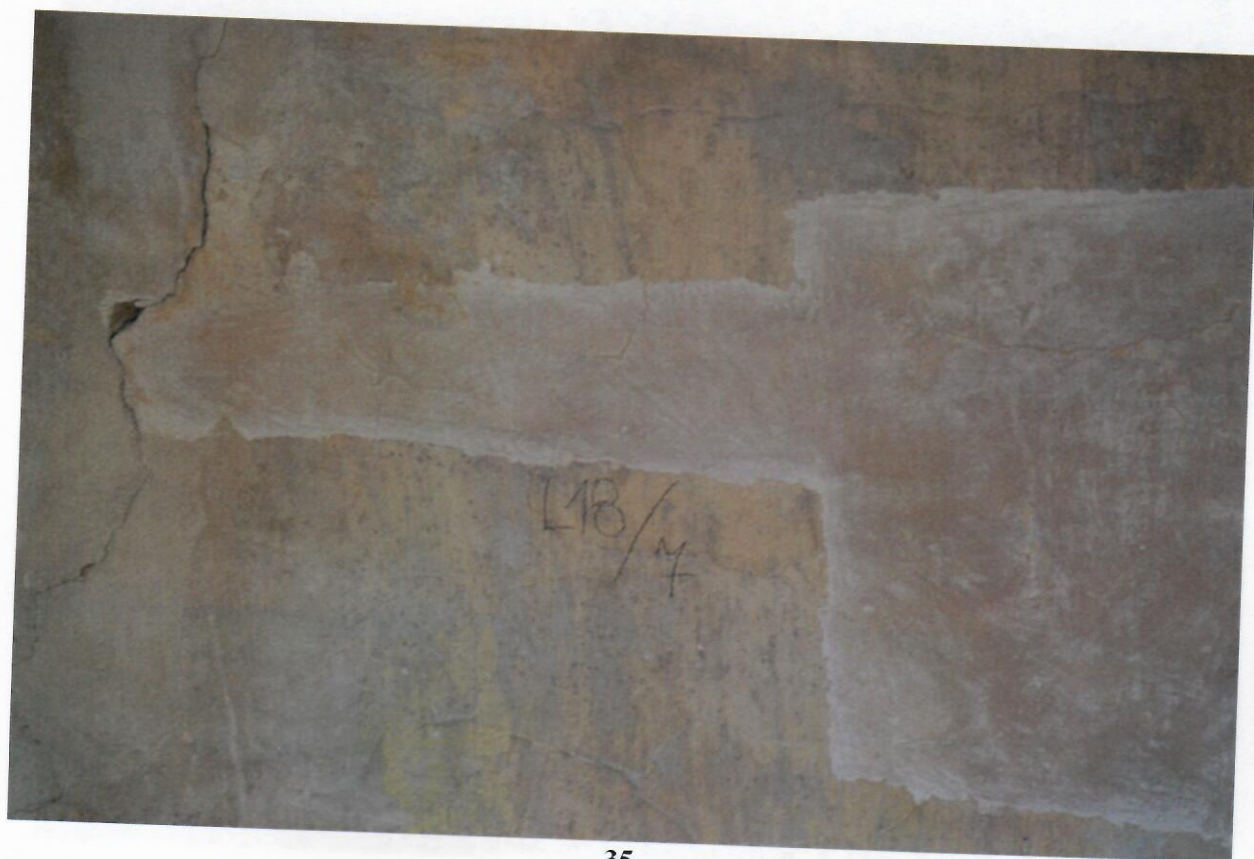
35

- L18/ 7 Zrcadlo v klenbě, prasklina  
v nejstarší vrstvě je hladká utažená kletovaná omítka narůžovělé barvy
- L18/ 8 Sonda čištění na borduře jednoho z andělů v kupoli

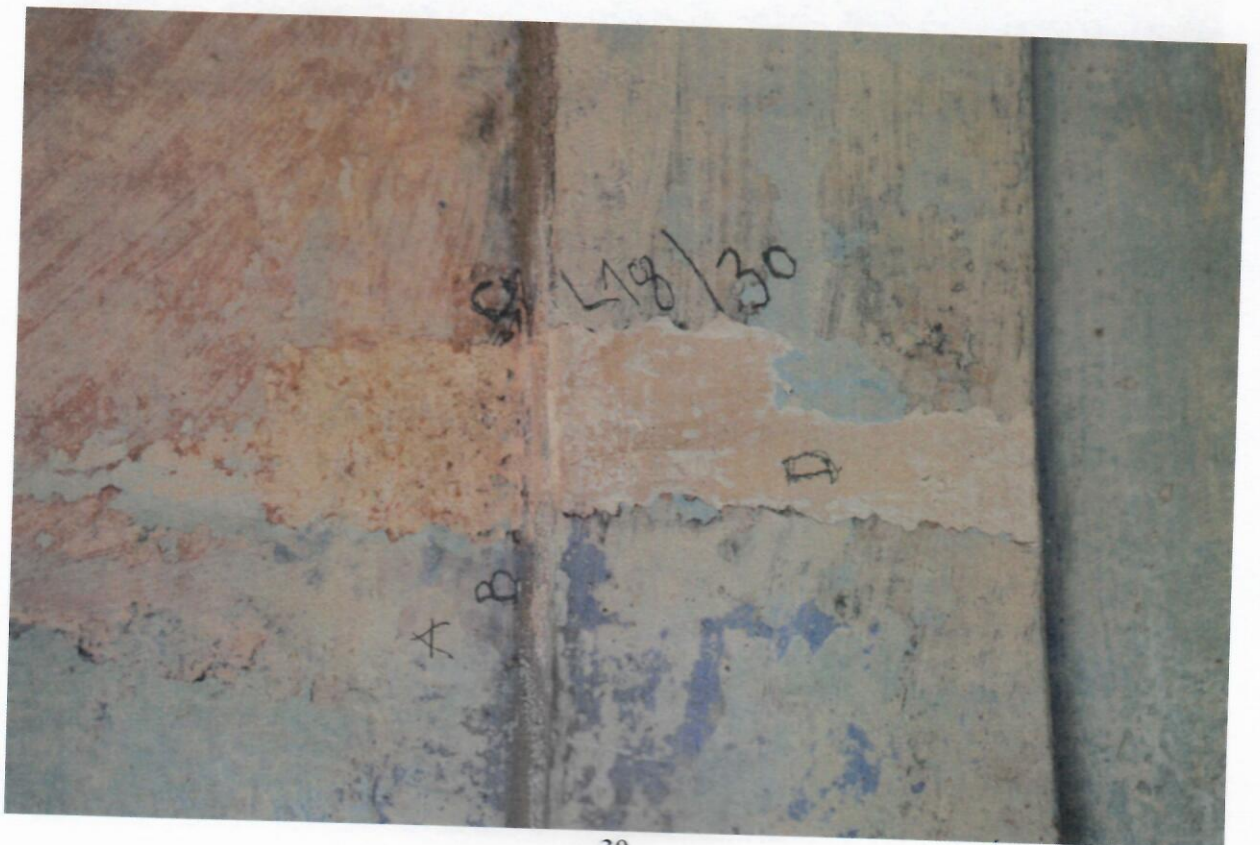
- L18/ 30 Stratigrafická sonda v nice, vpravo od oltáře  
A – stávající bleděmodrá vápenná barva  
B – tmavá modrá vápenná barva  
C – červenohnědá velmi tenká vrstva vápenné barvy  
D – hladká kletovaná utažená omítka narůžovělé barvy

- 39 Nika vpravo od oltáře, sonda č. 30. D – hladká kletovaná omítka narůžovělé barvy.
- 40 Mušle v nice, detail. Žlutá přemalba na červenohnědé vápenné vrstvě.

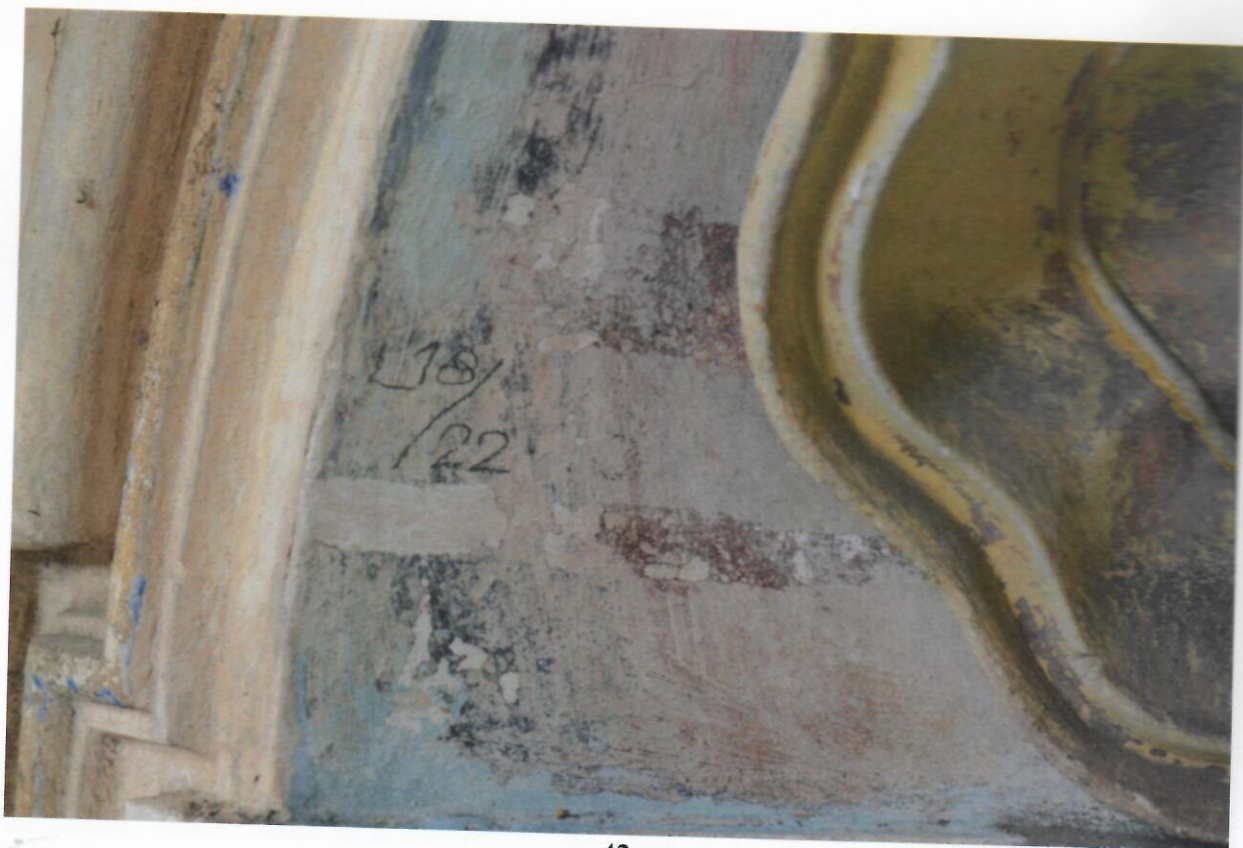
- L18/ 22 Sonda vlevo od mušle, stejná nika, Nejstarší zachovalá vrstva je zde hladká kletovaná utažená omítka narůžovělé barvy, na ní červenohnědý vápenný nátěr v tenké vrstvě.

- 41 Část poškozená zatékáním, vymyté nátěry, viditelný povrch kletované omítky.
- 42 Nika vpravo od oltáře, sonda č. 22. Odhalený povrch kletované hladké omítky narůžovělého tónu. Nejstarší barevnost je zde červenohnědá, překryta modrými nátěry. Vpravo – část mušle se žlutou přemalbou.

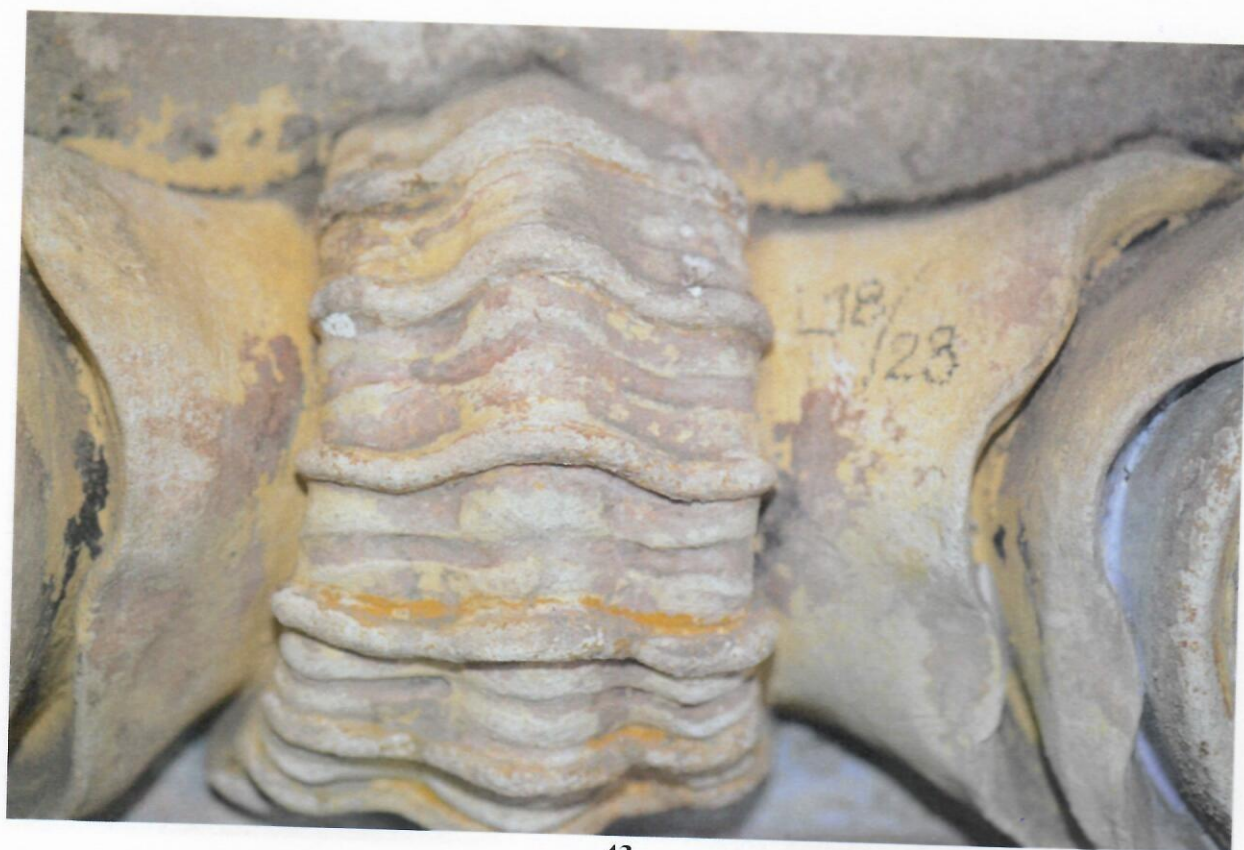
- L19/ 23 Střední část mušle niky vlevo od oltáře. Na okrové je červenohnědá barevná vrstva.
- L18/ 24 Růžové zbarvení listů pod oválem vlevo od oltáře, pod reliéfem se sv. Šebestiánem.

- 43 Detail mušle v nice, nález č. 23. Okrový nátěr na červenohnědé vápenné barvě.
- 44 Sonda čištění č. 17 ukazuje světlý povrch vápenného štku. Reliéf je doplněn rytou kresbou.

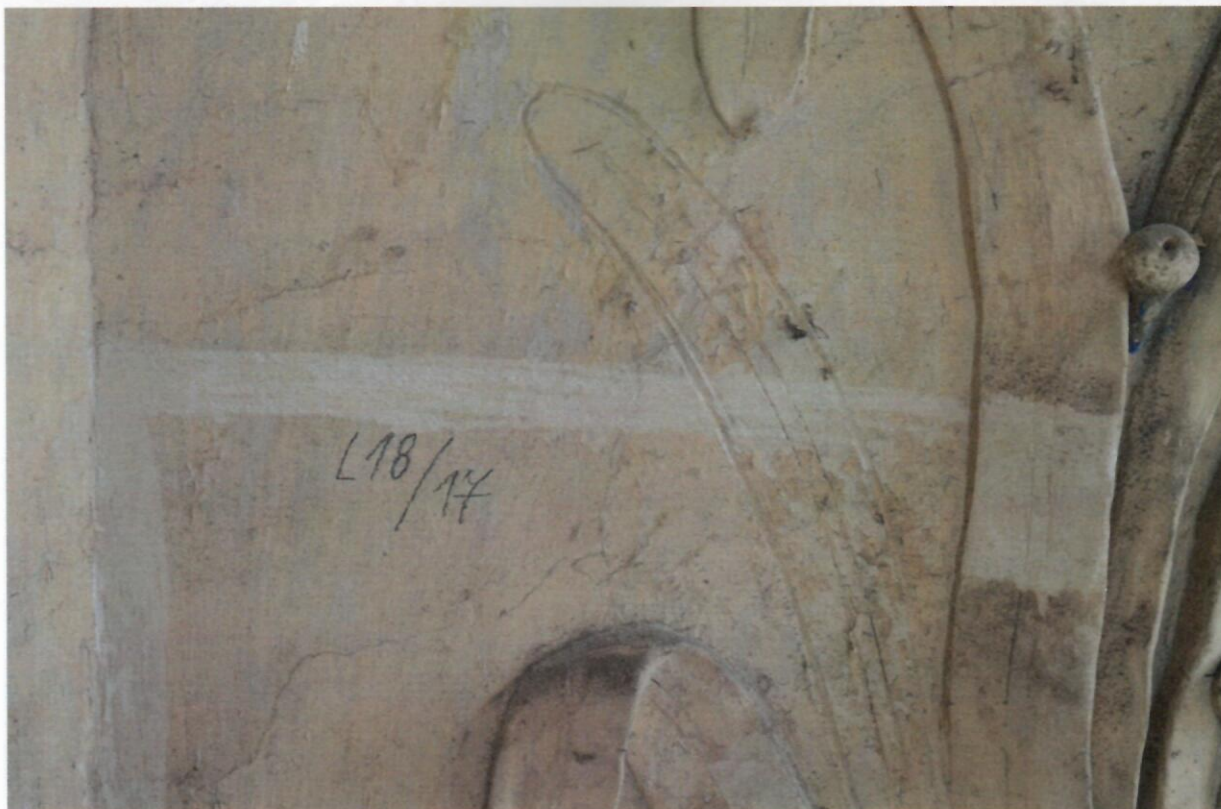
44

- L18/ 17 Detail sondy čištění, listy pod reliéfem se sv. Františkem Xaverským.
- L18/ 18 Nika, detail stratigrafické sondy  
A – stávající bleděmodrá barevnost  
B – tmavší modrá barva  
C – červenohnědá tenká barevná vrstva

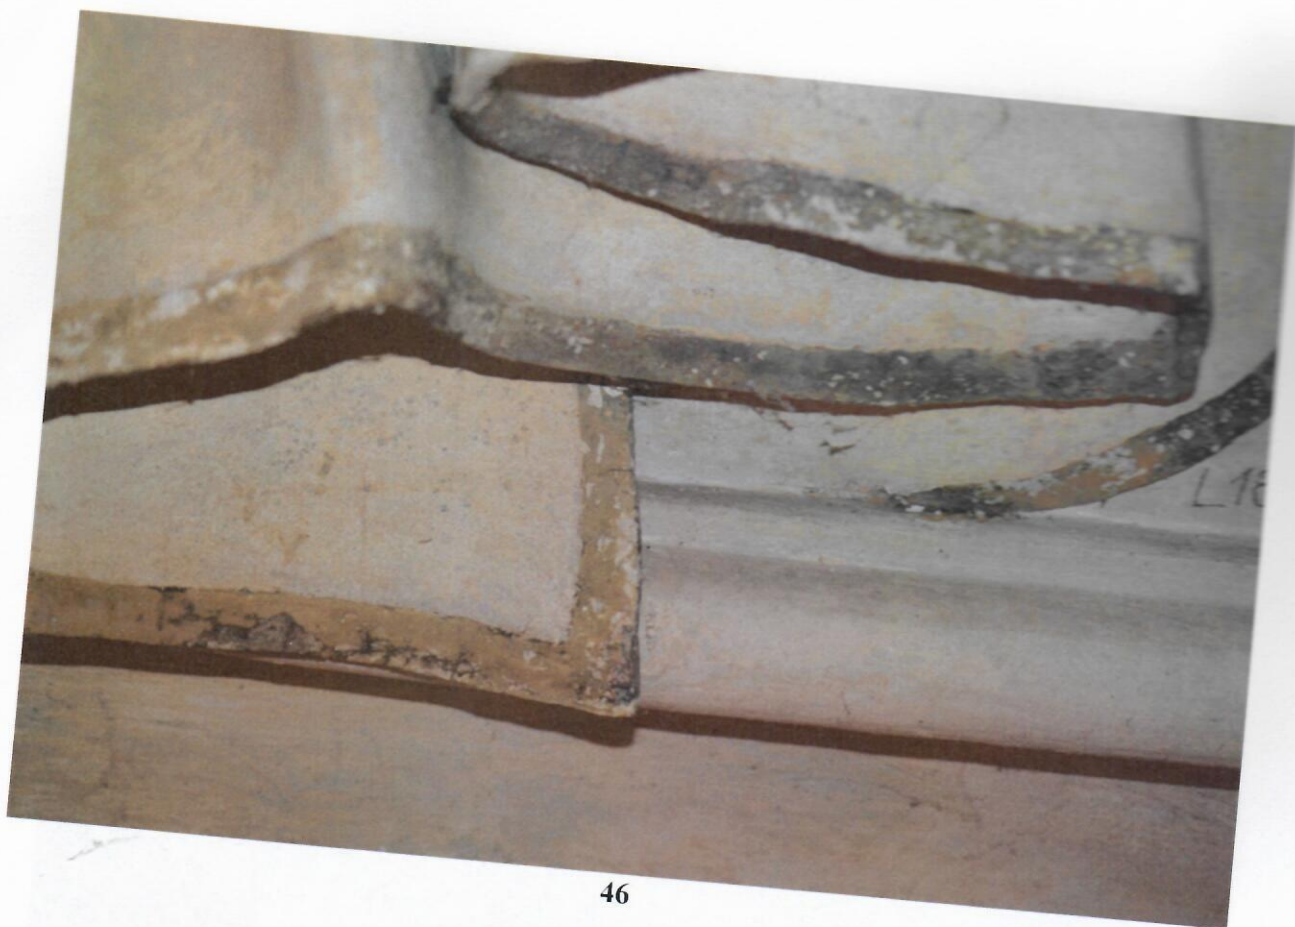
- 46 Detail lemu roucha. Okrovožlutý podklad poškozeného zlacení.
- 47 Detail poškozeného štukového rámu zrcadla v klenbě.
- 48 Sonda v. 10 v klenbě, přestukovaná prasklina a sonda na velmi světlý původní vápenný štuk.

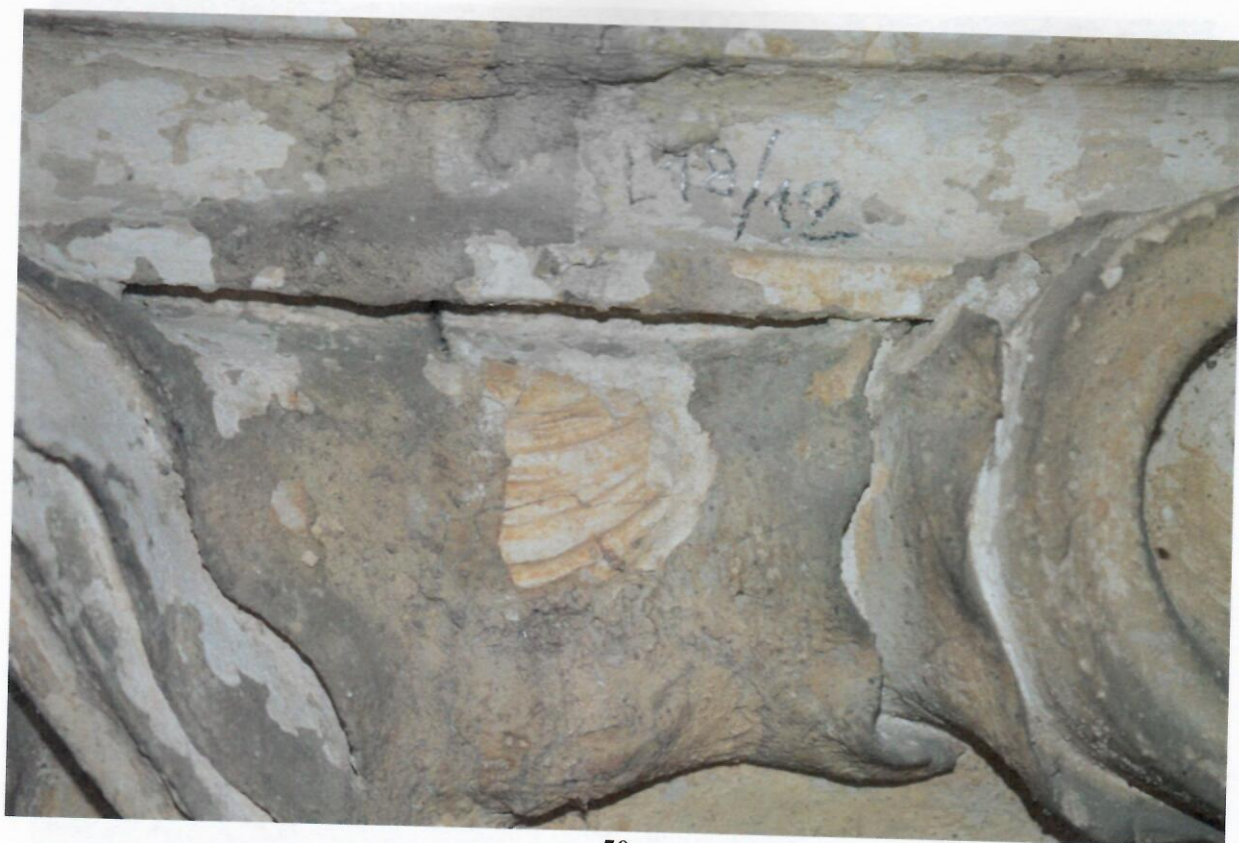
- 49 Sonda v klenbě ukazuje povrch velmi světlé vápenné omítky.
- 50 Detail přestukovaného tvaru na kartuši v klenbě západní části.
- 51 Sonda č. 15 – čištění na křídle anděla a původní světlý vápenný štuk

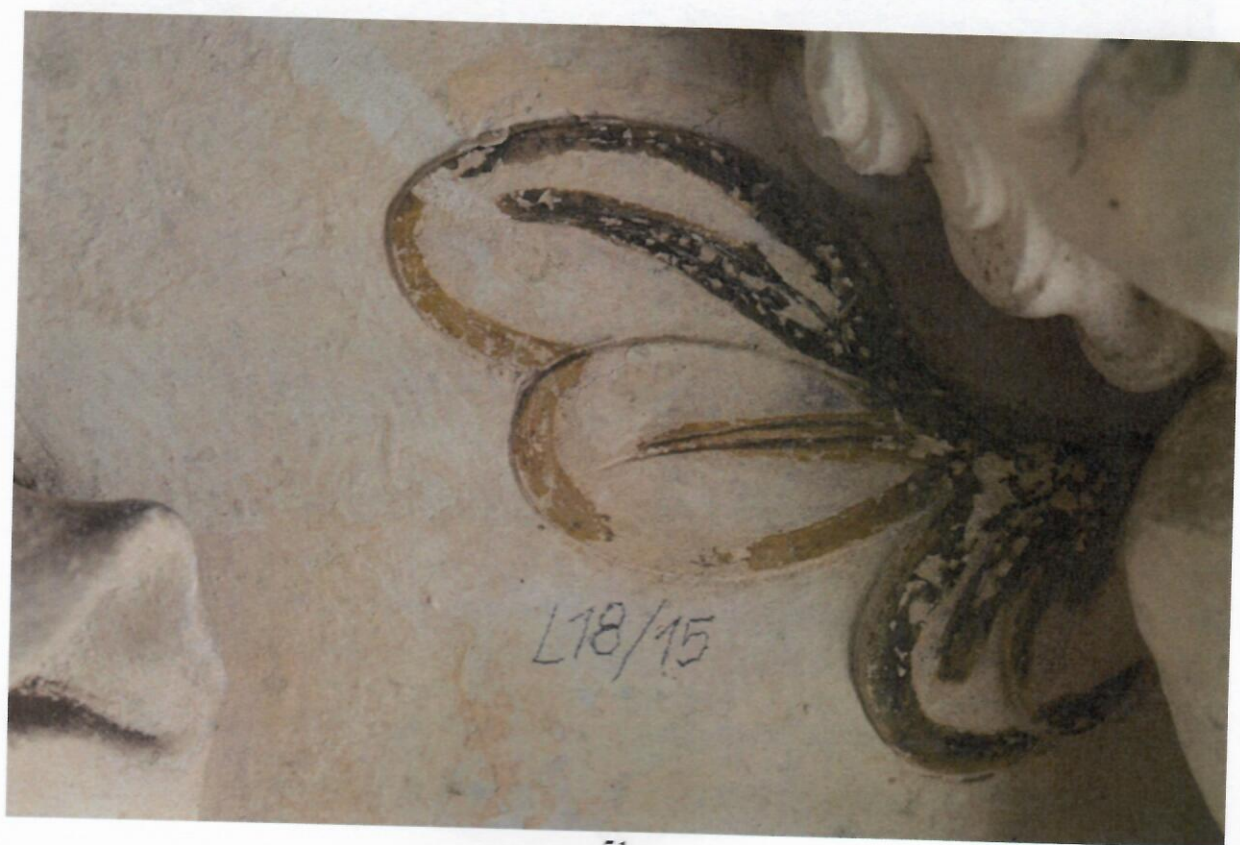
51

- L18/ 14 Sonda čištění na borduře drapérie sv. Rozálie, vlevo.
- L18/ 15 Detail čištění, křídlo andílka na reliéfu se sv. Františkem Xaverským.
- L19/ 16 Detail, sonda v oválu na pilastru se sv. Františkem Xaverským.

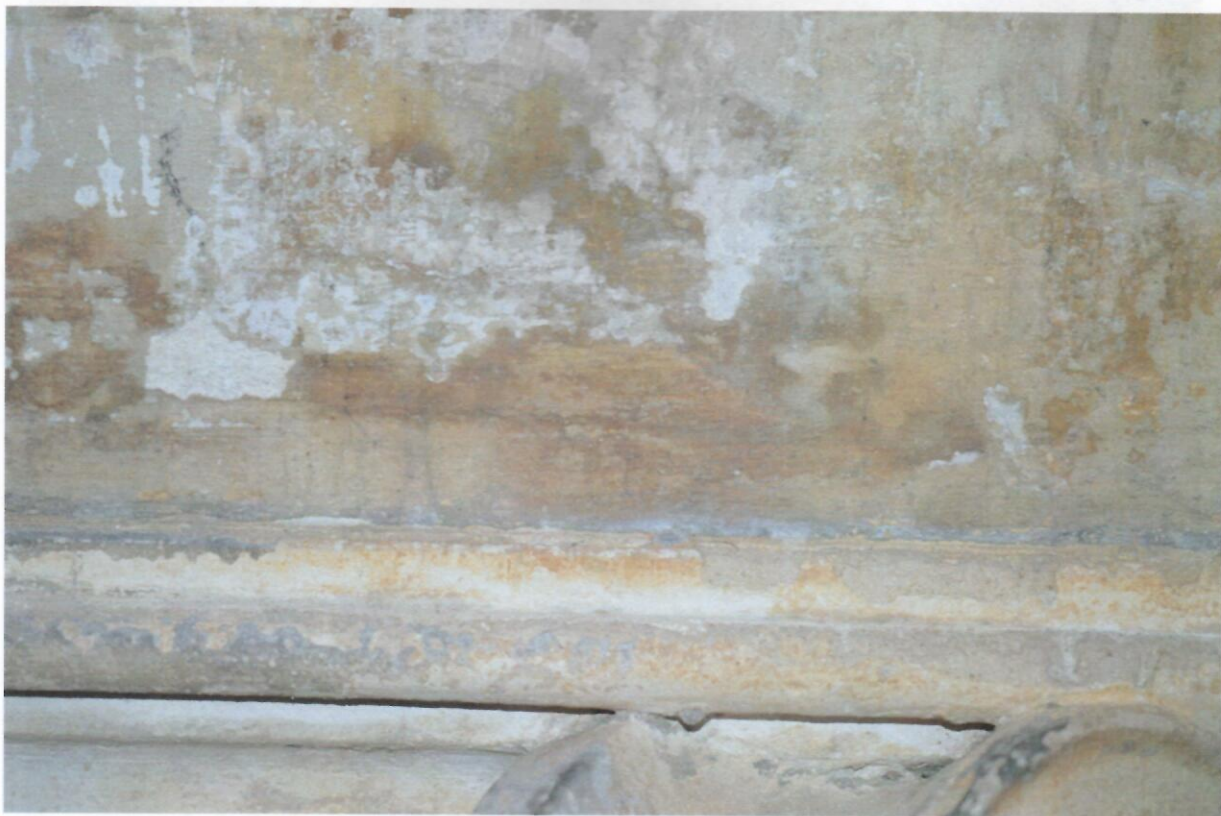
- 54 Detail reliéfu v okolí oválu; křídlo anděla se zčernalým bronzováním, nafialovělý tón v okolí křídla.
- 55 Stav omítky v klenbě.
- 56 Pohled do klenby lucerny, odpadlý štukový reliéf.
