## Příloha č.2

### Soupis zjištěných závad – fotodokumentace

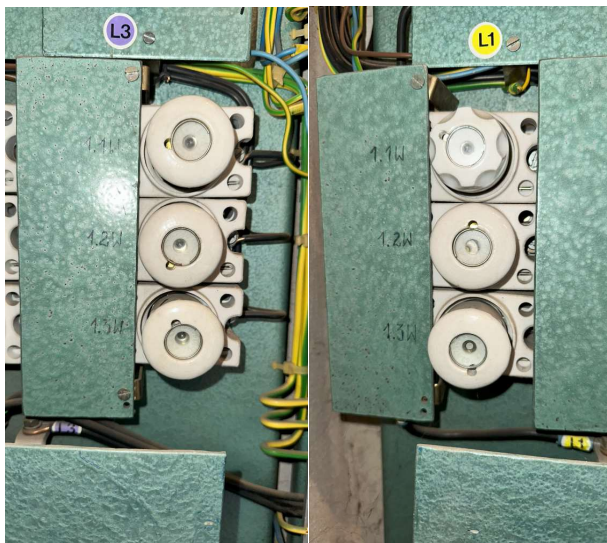
- 1) Nebyla předložena dokumentace elektrického zařízení odpovídající skutečnému provedení – je v rozporu s ČSN 33 1500:1990, čl.4.2
- 2) Rozvaděč RM1 – nadproudová ochrana pro 3f vývod (rozvaděč RM1.3) není provedena pro fáze L1, L2 a L3 pojistkami o stejné jmenovité hodnotě (L1 50A, L2 a L3 35A) - je v rozporu s ČSN 33 2130 ed.4:2024, čl.4.1, bod a)

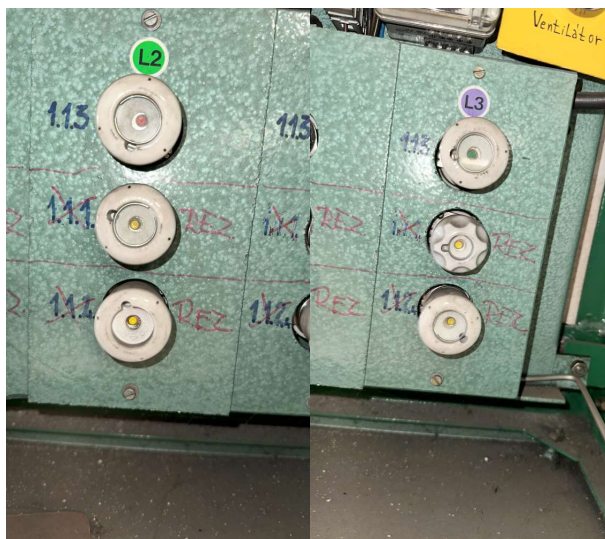
- 4) Rozvaděč RM1.1 – nadproudová ochrana pro 3f vývod (ventilátor 1.1.3) není provedena pro fáze L1, L2 a L3 pojistkami o stejné jmenovité hodnotě (L1 a L3 6A, L2 10A) - je v rozporu s ČSN 33 2130 ed.4:2024, čl.4.1, bod a)

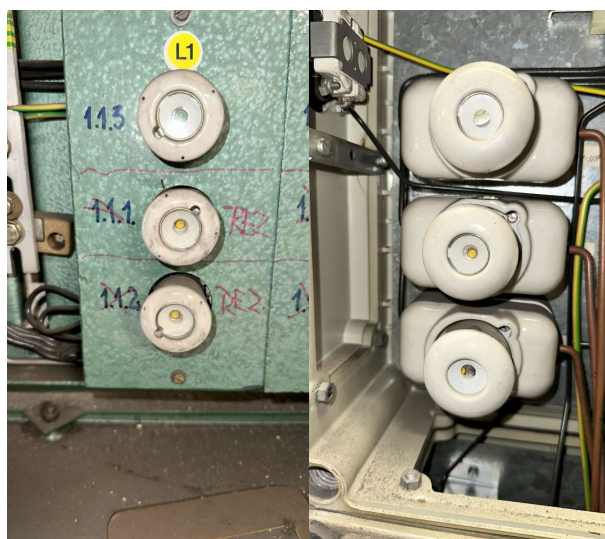
- 5) Rozvaděč RM1.1 – nevyhovující selektivita mezi nadproudovými ochrannými prvky - pojistky 25A v rozvaděči RM1.1 a pojistky 25A v zásuvkových skříních 1.1.1 a 1.1.2 - je v rozporu s ČSN 33 2000-5-53 ed.3:2022, čl.536.4.2.2.3

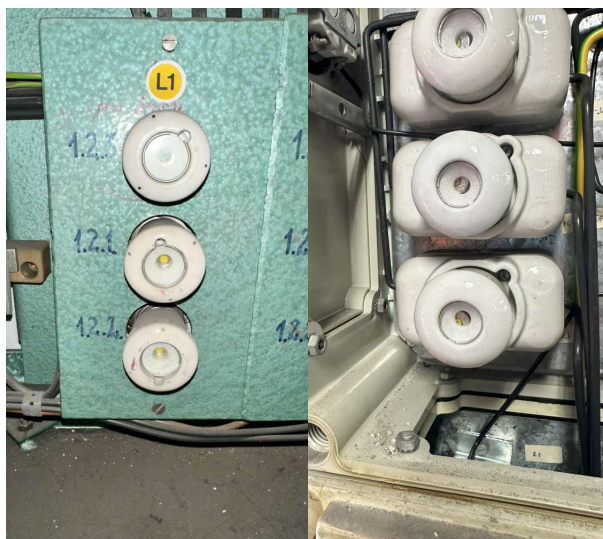
- 6) Rozvaděč RM1.2 – nevyhovující selektivita mezi nadproudovými ochrannými prvky - pojistky 25A v rozvaděči RM1.2 a pojistky 25A v zásuvkových skříních 1.2.1 a 1.2.2 - je v rozporu s ČSN 33 2000-5-53 ed.3:2022, čl.536.4.2.2.3

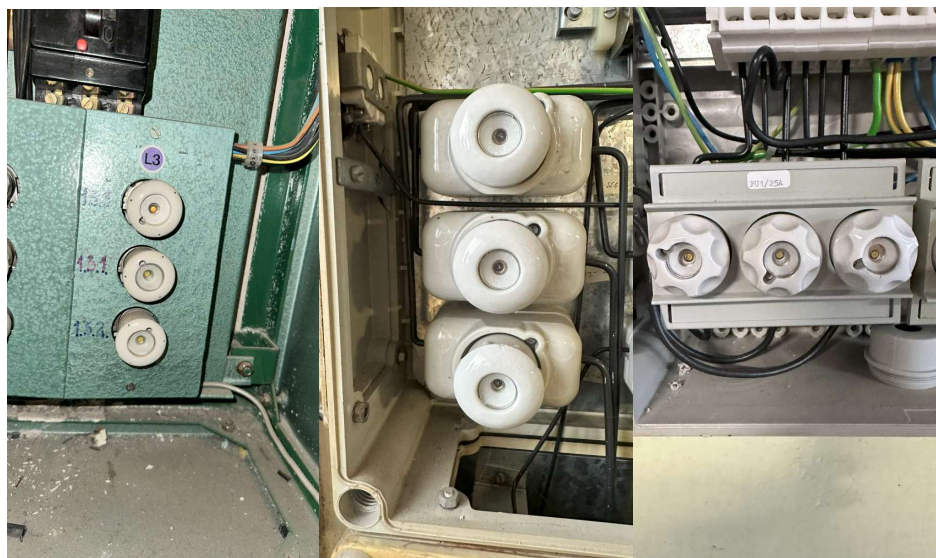
- 7) Rozvaděč RM1.3 – nevyhovující selektivita mezi nadproudovými ochrannými prvky - pojistky 25A v rozvaděči RM1.3 a pojistky 35A/25A v zásuvkových skříních 1.3.1 a 1.3.2 - je v rozporu s ČSN 33 2000-5-53 ed.3:2022, čl.536.4.2.2.3

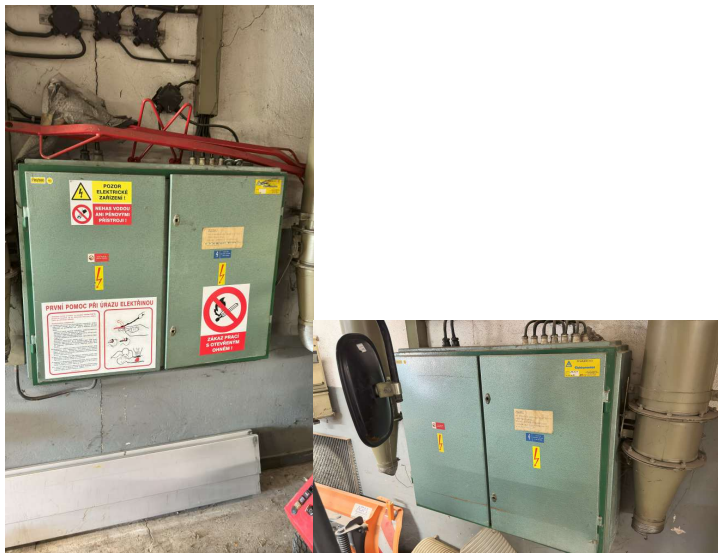
- 10) Rozvaděče RM1, RM1.1, RM1.2 a RM1.3 – nejsou jednoznačně označeny názvem na krytu a popisem ochranných prvků - je v rozporu s ČSN 33 2130 ed.4:2024, čl.4.1, bod c)

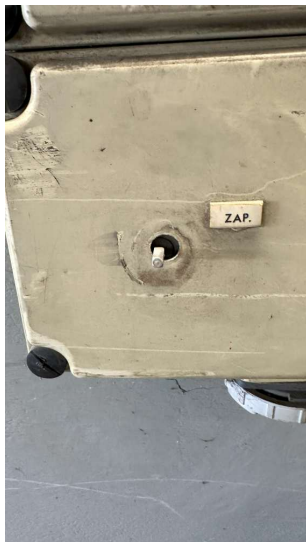
- 11) Zásuvková skříň ZS1.1.1a – chybí ovládací hlavice hlavního vypínače - je v rozporu s ČSN 33 2130 ed.4:2024, čl.4.1, bod a)

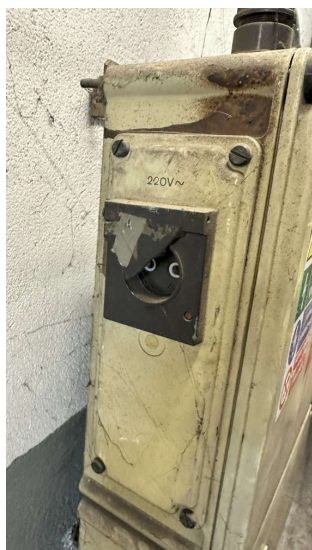
- 12) Zásuvková skříň ZS1.1.1a – ulomená krytka zásuvky 16A 230V – nesplňuje krytí udávané výrobcem (IP44) - je v rozporu s ČSN EN 61140 ed.3:2016, čl.5.2.3

výměna

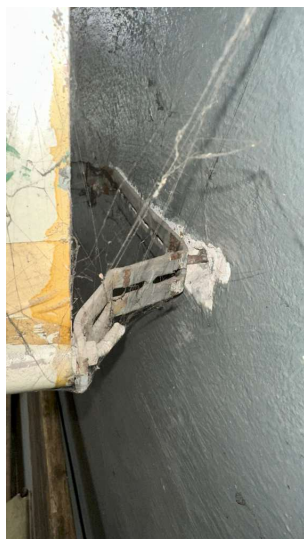
- 13) Zásuvková skříň ZS1.1.1a – uvolněná s konzolí ze zdi - je v rozporu s ČSN 33 2130 ed.4:2024, čl.4.1, bod b)

oprava připevnění skříně -  
včetně mat.

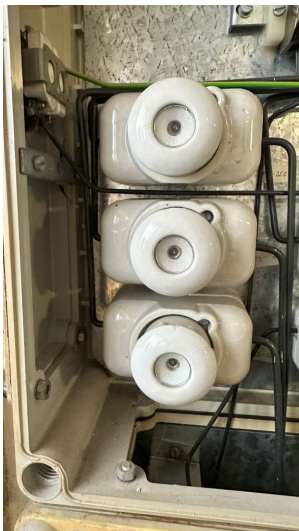
- 16) Zásuvková skříň ZS1.3.1 – pojistky 35A pro zásuvku 32A – nevyhovující nadproudová ochrana vývodu vzhledem k maximálnímu jmenovitému proudu zařízení - je v rozporu s ČSN 33 2000-1 ed.2:2009, čl.133.2.2

výměna pojistek za jistič

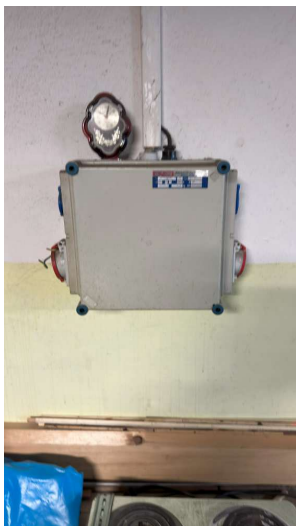
- 17) Zásuvková skříň 1.3.2 - není označená bezpečnostními tabulkami dle nařízení vlády č. 375/2017 Sb. a ČSN EN ISO 7010:2021 - je v rozporu s ČSN 33 2000-1 ed.2:2009, čl.134.1.7

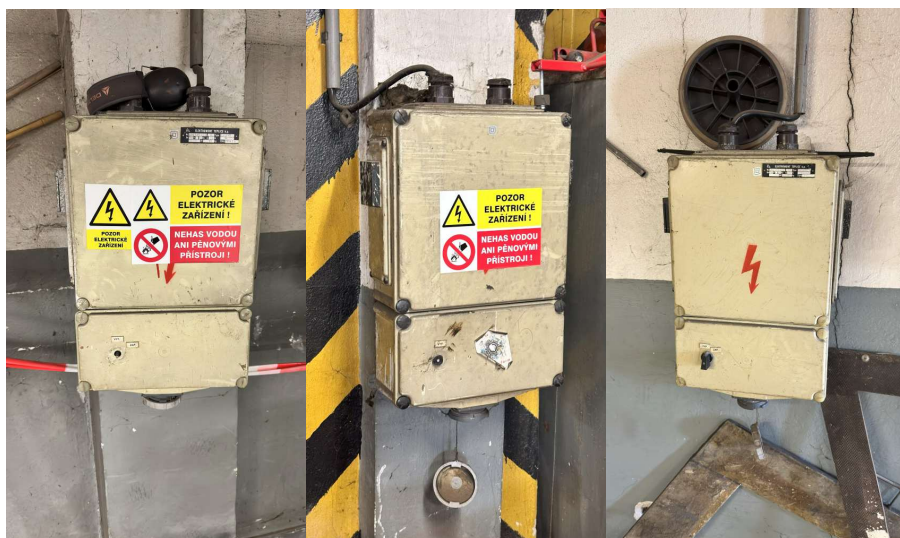
- 18) Zásuvkové skříně 1.1.1, 1.1.2, 1.2.1, 1.2.2, 1.3.1 a 1.3.2 – nejsou jednoznačně označeny názvem na krytu - je v rozporu s ČSN 33 2130 ed.4:2024, čl.4.1, bod c)

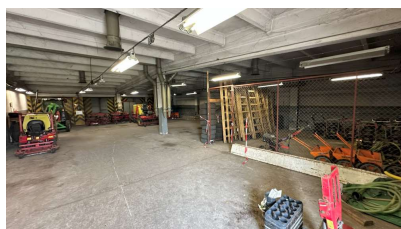
- 19) Garáže 9 až 12 – nefunkční trubice / svítidla, chybějící trubice ve svítidlech - je v rozporu s ČSN 33 2000-6 ed.2:2017, čl.6.4.3.10

výměna za LED  
trubice

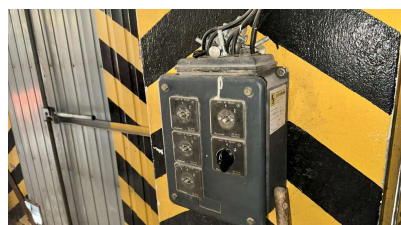
- 20) Garáže 9 až 12 – chybí hlavice vypínačů osvětlení na ovládacím boxu - je v rozporu s ČSN 33 2130 ed.4:2024, čl.4.1, bod a)

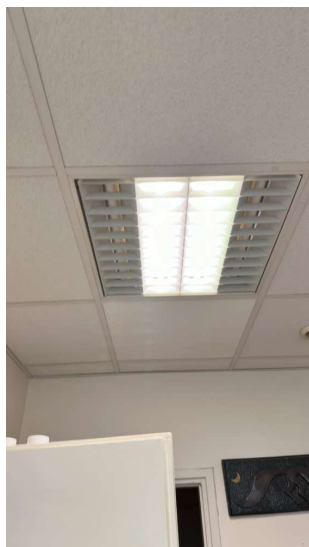
- 23) Kancelář SDS – nefunkční trubice ve svítidle - je v rozporu s ČSN 33 2000-6 ed.2:2017, čl.6.4.3.10

výměna za LED  
trubice

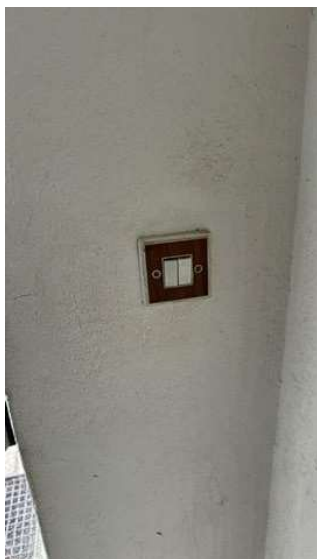
- 25) Provoz čištění města – uvolněný vypínač za vstupními dveřmi - je v rozporu s ČSN 33 2130 ed.4:2024, čl.4.1, bod b)

výměna

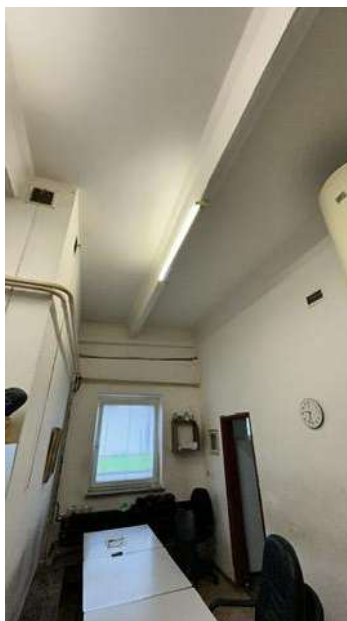
- 30) Provoz čištění města, šatna – chybí trubice ve svítidlech - je v rozporu s ČSN 33 2000-6 ed.2:2017, čl.6.4.3.10

výměna viz bod 29

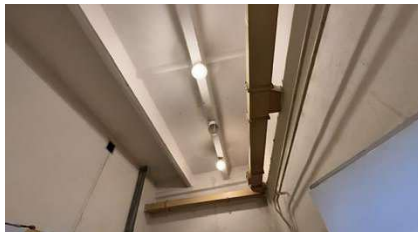
- 32) Provoz čištění města, sprcha – nefunkční svítidlo - je v rozporu s ČSN 33 2000-6 ed.2:2017, čl.6.4.3.10
