## Příloha č.1

### Soupis zjištěných závad – fotodokumentace

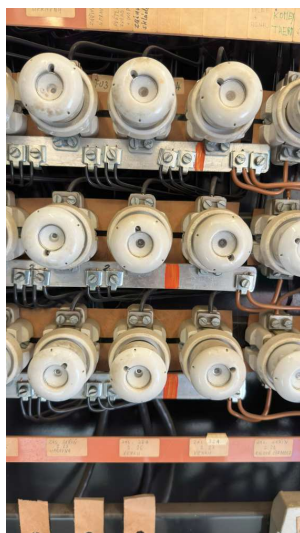
- 1) Nebyla předložena dokumentace elektrického zařízení odpovídající skutečnému provedení – je v rozporu s ČSN 33 1500:1990, čl.4.2
- 2) Nebyl předložen protokol o určení vnějších vlivů - je v rozporu s ČSN 33 1500:1990, čl.4.2
- 3) Rozvaděč RE2 – pojistkové spodky pro vývod RM2.21 bez pojistkových hlavice – je v rozporu s ČSN 33 2130 ed.4:2024, čl.4.1, bod a)
- 4) Rozvaděč RE2 – vývod pro zásuvku 2.26 – vybavená pojistka L1 – je v rozporu s ČSN 33 2000-6 ed.2:2017, čl.6.4.3.10

odpojit vývod

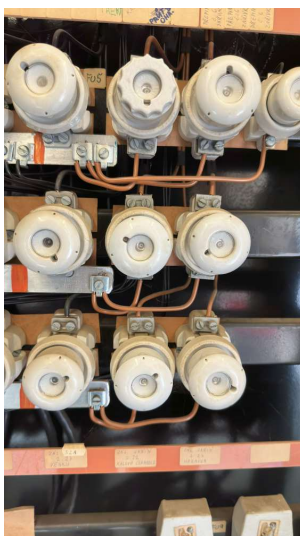
- 5) Rozvaděč RE2 – vývod pro zásuvku 2.27 – vybavená pojistka L1 - je v rozporu s ČSN 33 2000-6 ed.2:2017, čl.6.4.3.10 – viz. předchozí foto      **odpojit vývod**
- 6) Rozvaděč RE2 – vývod pro zásuvkovou skříň 2.22 – nevyhovující nadproudová ochrana (pojistky 50A) vývodu vzhledem k maximální proudové zatížitelnosti kabelu (CYKY 4Bx6) - je v rozporu s ČSN 33 2000-5-52 ed.2:2012, čl.523.1

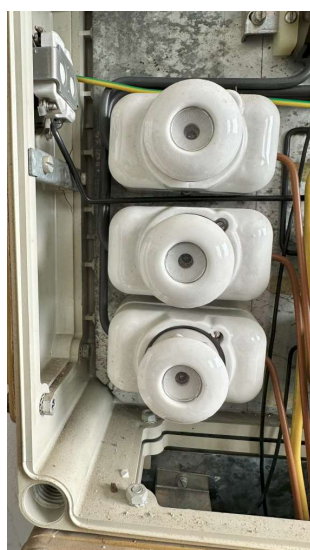
- 9) Zásuvková skříň ZS2 (úpravna) – pojistky 35A pro zásuvku 32A – nevyhovující nadproudová ochrana vývodu vzhledem k maximálnímu jmenovitému proudu zařízení - je v rozporu s ČSN 33 2000-1 ed.2:2009, čl.133.2.2

výměna pojistek za jistič

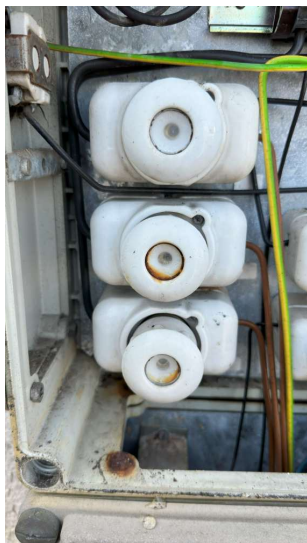
- 12) Zásuvková skříň ZS3 (venkovní) – pojistky 35A pro zásuvku 32A – nevyhovující nadproudová ochrana vývodu vzhledem k maximálnímu jmenovitému proudu zařízení - je v rozporu s ČSN 33 2000-1 ed.2:2009, čl.133.2.2

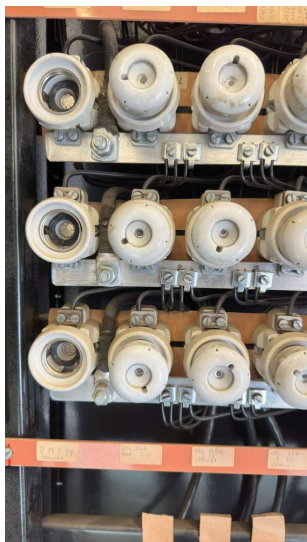
- 14) Zásuvka 2.25 32A - pojistky 35A - nevyhovující nadproudová ochrana vývodu vzhledem k maximálnímu jmenovitému proudu zařízení - je v rozporu s ČSN 33 2000-1 ed.2:2009, čl.133.2.2

montáž rozvodnice do  
prostoru WAP - viz foto

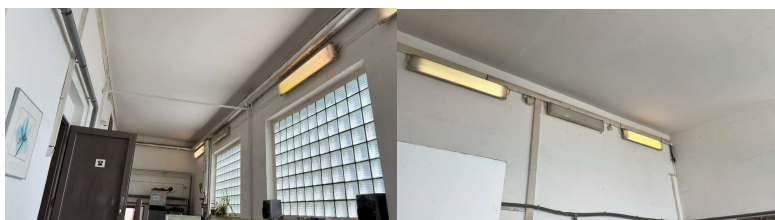
- 20) Úpravna – 2x nefunkční svítidlo - je v rozporu s ČSN 33 2000-6 ed.2:2017, čl.6.4.3.10

**zjištění závady,  
způsob opravy  
sdělit objednateli**

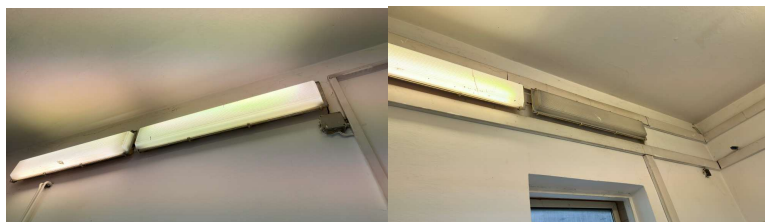
- 22) Kancelář – nefunkční trubice ve svítidle a nefunkční svítidlo – je v rozporu s ČSN 33 2000-6 ed.2:2017, čl.6.4.3.10

výměna za LED  
trubice
