Česká společnost ornitologická – Jihomoravská pobočka

Zpráva o průzkumu a stanovisko k plánovaným stavebním úpravám budovy ZŠ Prušánky 289, 696 21 z hlediska výskytu obecně a zvláště chráněných synantropních druhů živočichů

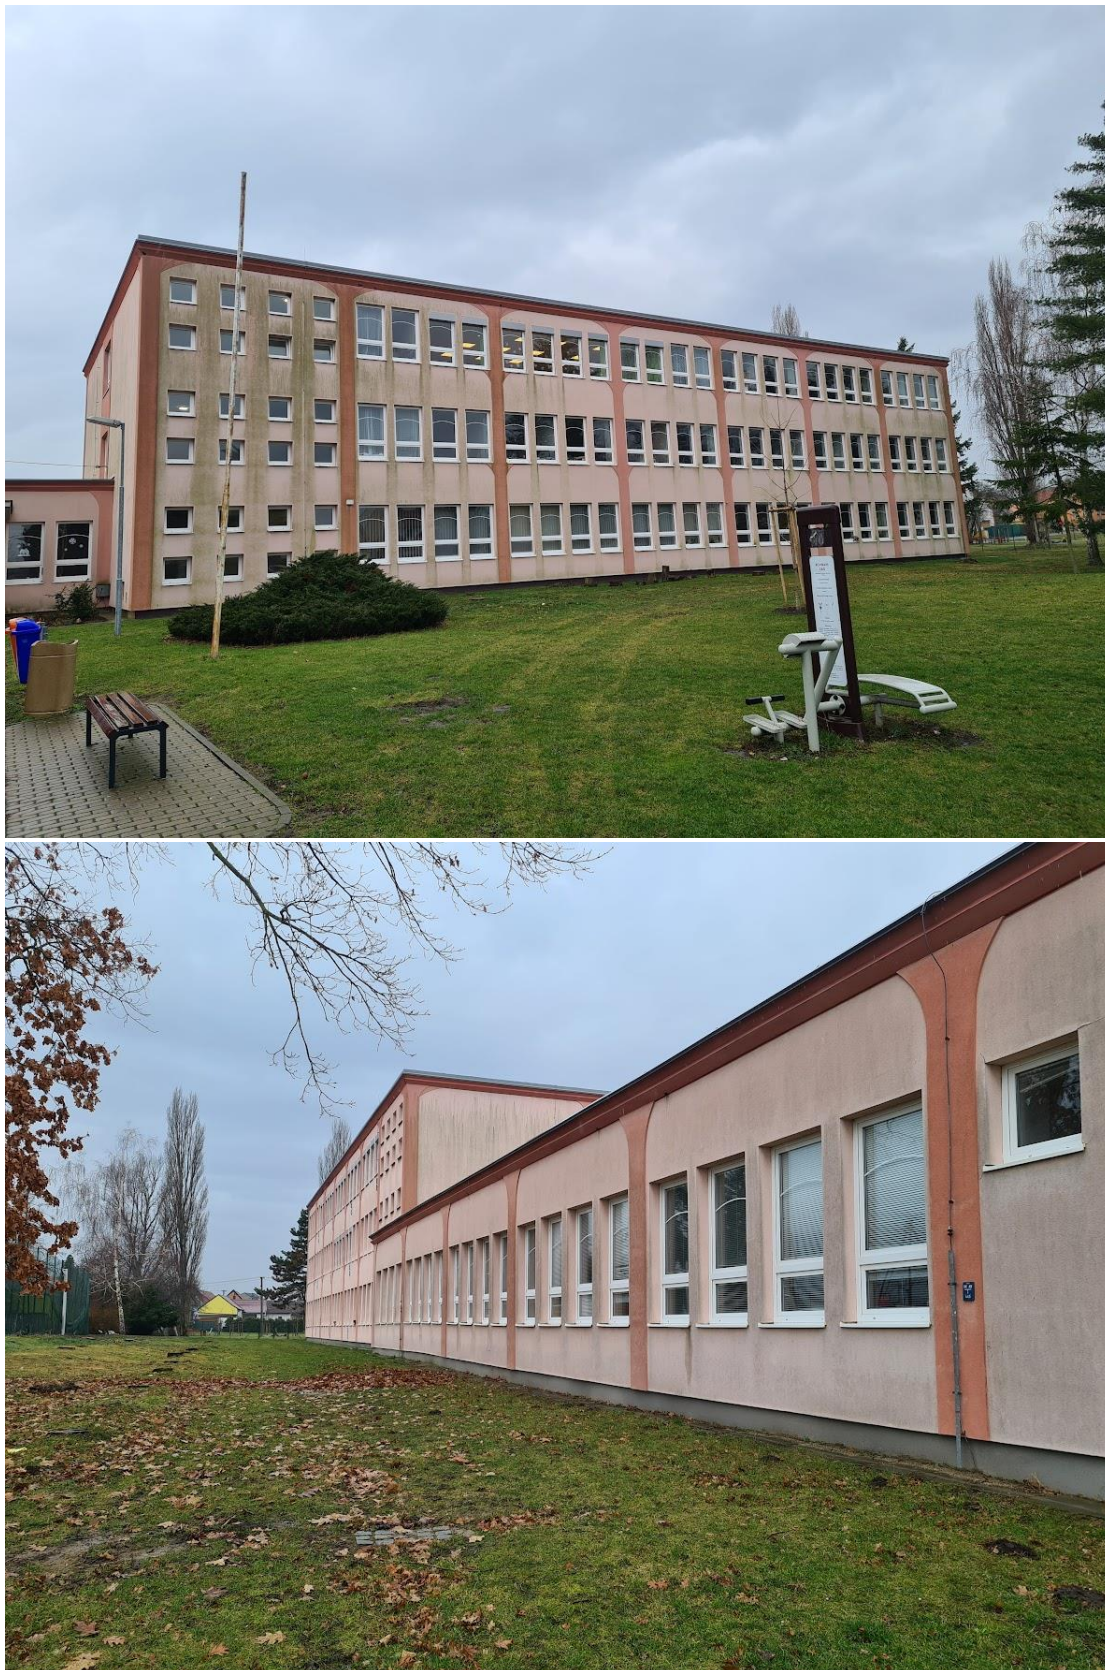
Jedná se o třípodlažní budovu a nižší jednopodlažní navazující budovu s plochou střechou (obr. 1-2). Průzkum vycházel z údajů v dostupných databázích a vlastní prohlídky objektu. Ta byla provedena 23. února 2024 a dále v hnízdní době 16. července 2024 přímou kontrolou objektu podle závazné „Metodiky posuzování staveb z hlediska výskytu obecně, a zvláště chráněných synantropních druhů živočichů“ Ministerstva životního prostředí. Byla provedena vizuální prohlídka celého objektu zaměřená na zjištění potenciálních úkrytů netopýrů a hnízdišť rorýsů (resp. dalších ptáků) a na zjištění výskytu jejich pobytových znaků (např. trusu podél obvodových zdí). V hnízdním období byl realizován také večerní monitoring budovy v době půl hodiny před západem slunce až do hodiny po západu, tedy v době kdy rorýsi zalétají do svých hnízdišť a začíná večerní výletová aktivita netopýrů.

Obr. 1-2: Celkový stav budov školy

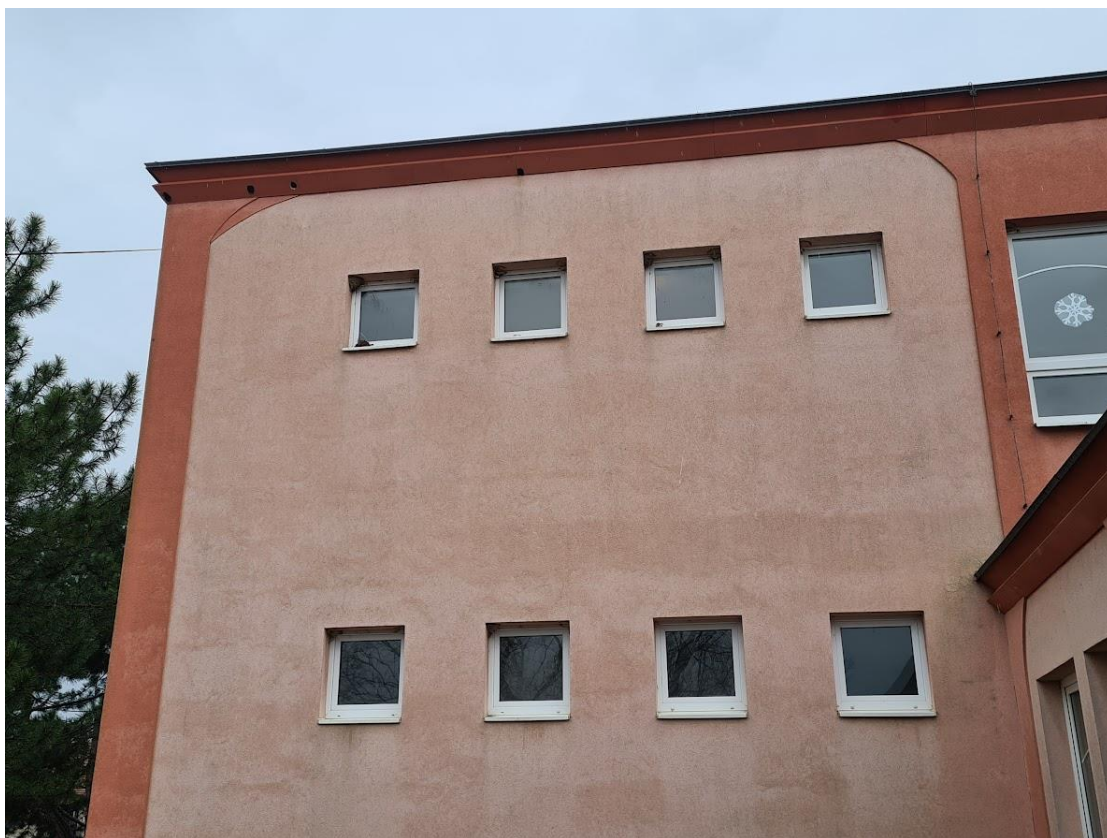
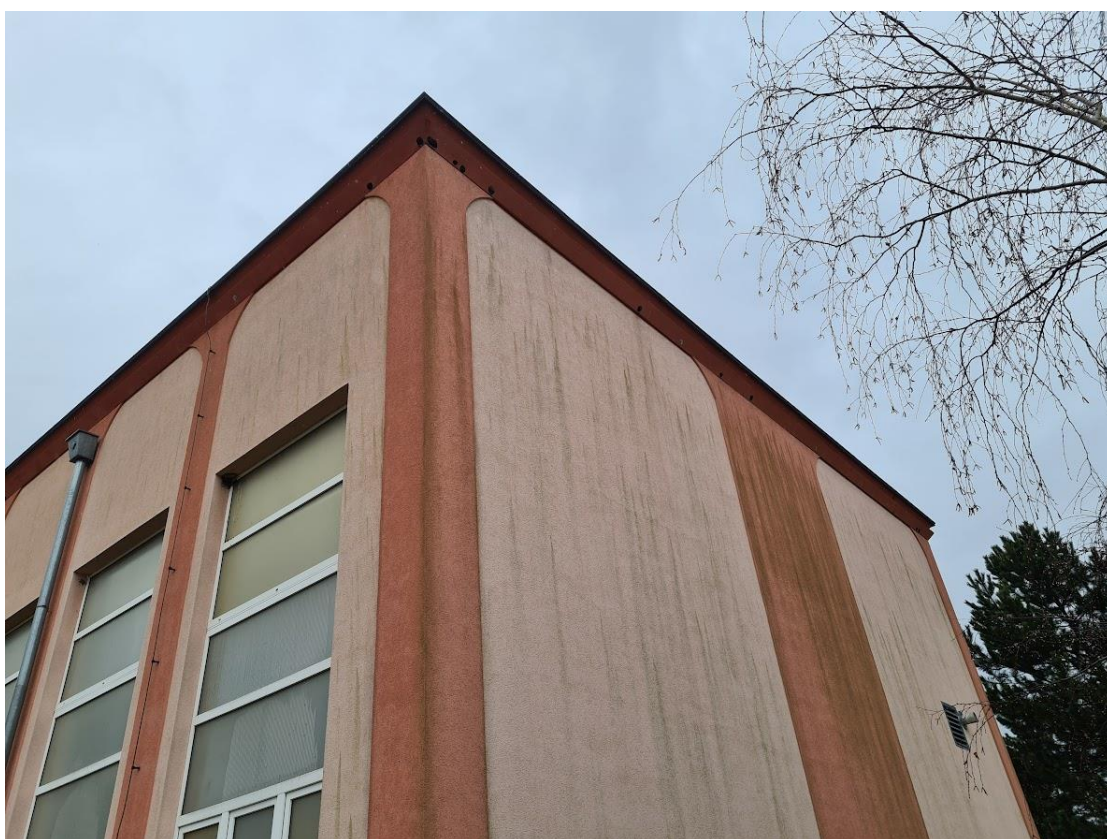
V dostupných databázích nebyl nalezen záznam o hnízdění zvláště chráněných druhů živočichů. Při vlastním průzkumu bylo na budovách nalezeno ze všech stran velké množství dutin v podstřeší vytesaných šplhavci, které mohou potenciálně sloužit jako úkryty a hnízdiště synantropním druhům živočichů (obr. 3-4). Na budově byly dále nalezeny vývržky poštolky obecné (*Falco tinnunculus*) (obr. 5). V oknech budovy bylo také nalezeno mnoho otisků po starých hnízdech jiříček obecných (*Delichon urbicum*) a minimálně 4 kompletní hnízda (obr. 6-7).

Obr. 3-4: Otvory v podstřeší budov vytesané šplhavci

Při průzkumu byly na fasádě objektu objeveny dutiny vytesané šplhavci, které jsou využívány dalšími druhy ptáků k hnízdění. Bylo zde potvrzeno hnízdění vrabců párů vrabců domácích, kteří sice nepatří mezi zvláště chráněné živočichy, vztahuje se na ně však obecná ochrana dle zákona č. 114/1992 Sb., o ochraně přírody a krajiny a stavební práce v okolí jejich hnízd je nutné provádět mimo období hnízdění. Stavební práce v okolí otvorů ve fasádě je tedy nutné provádět mimo období vrabců domácích tedy od září do března. Po skončení rekonstrukce dále doporučujeme na objekt umístit **alespoň 2 trojité budky pro vrabce**, jelikož vrabcům zaniknou prostory, které doposud využívali k hnízdění. Budky jsou k dostání např. na stránkách Zelené domácnosti: <https://www.zelenadomacnost.com/p/ptaci-budka-1sp-pro-vrabce>.

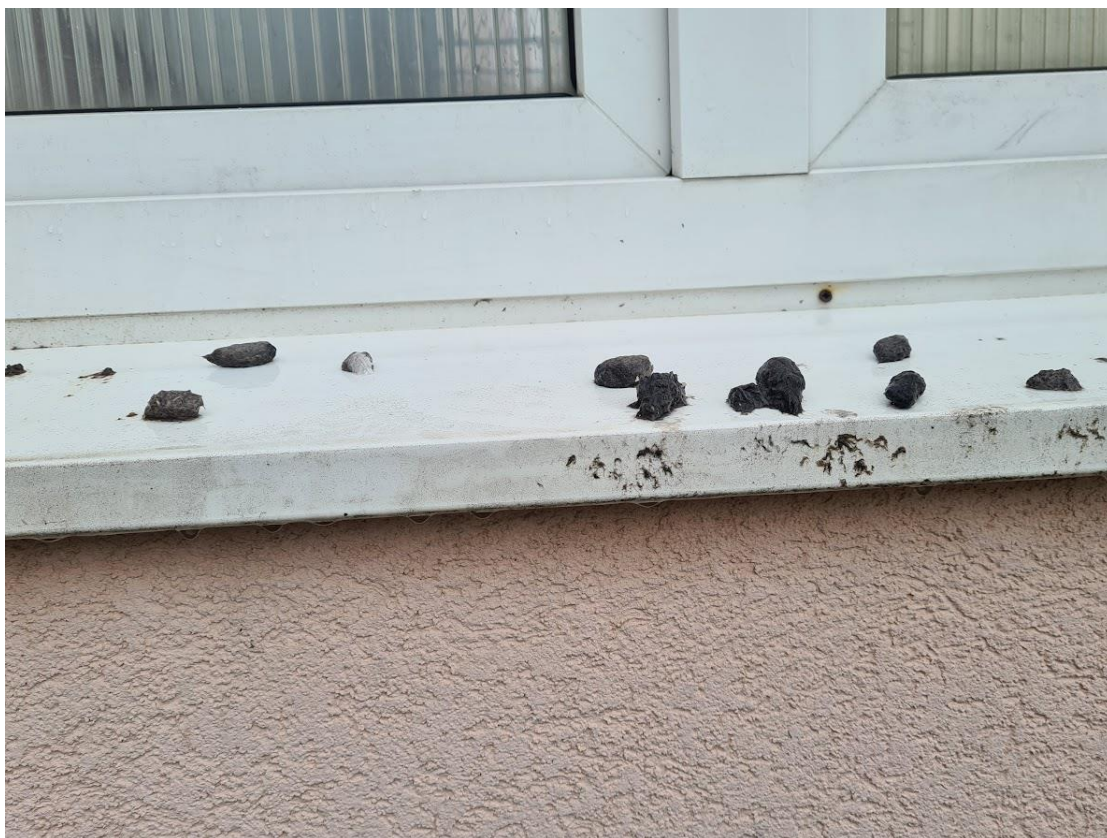
Obr. 5: Vývržky poštolky obecné

Jelikož je budova ZŠ využívána také poštolkami obecnými, doporučujeme zde umístit dále **1 budku pro poštolky**, k dostání např. zde: <https://www.zelenadomacnost.com/p/ptaci-budka-pro-postolky>.

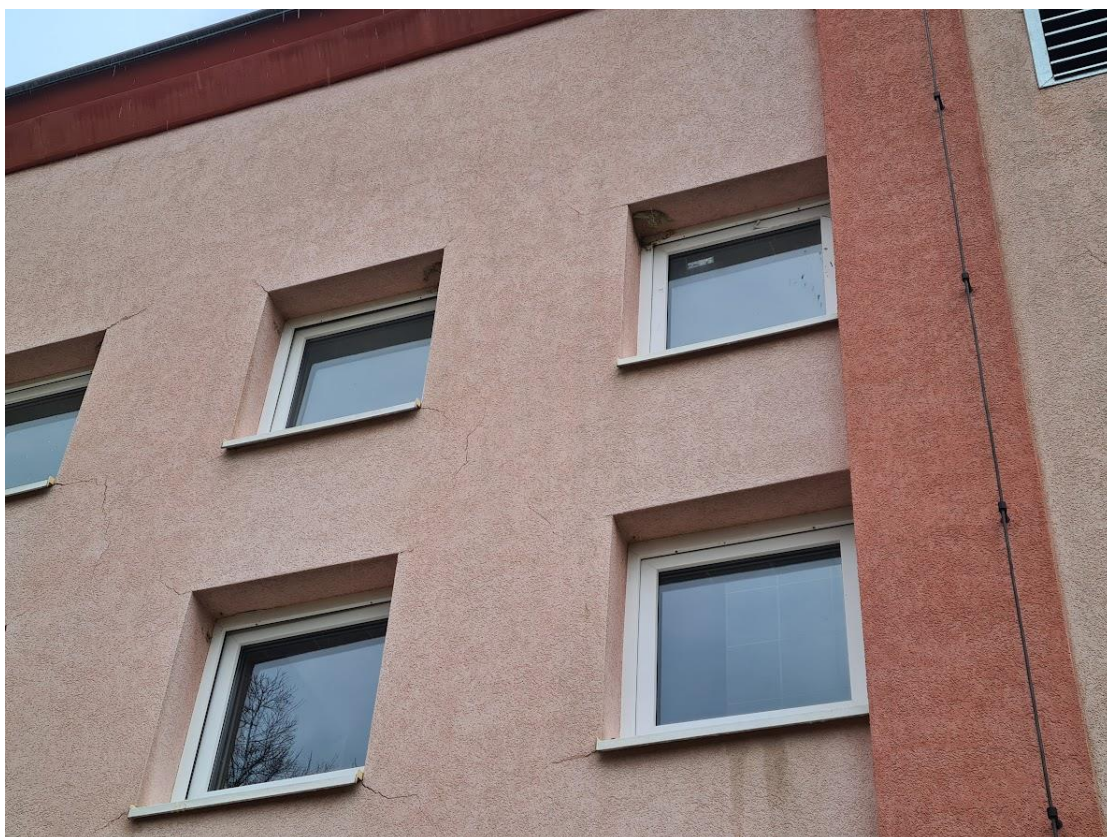
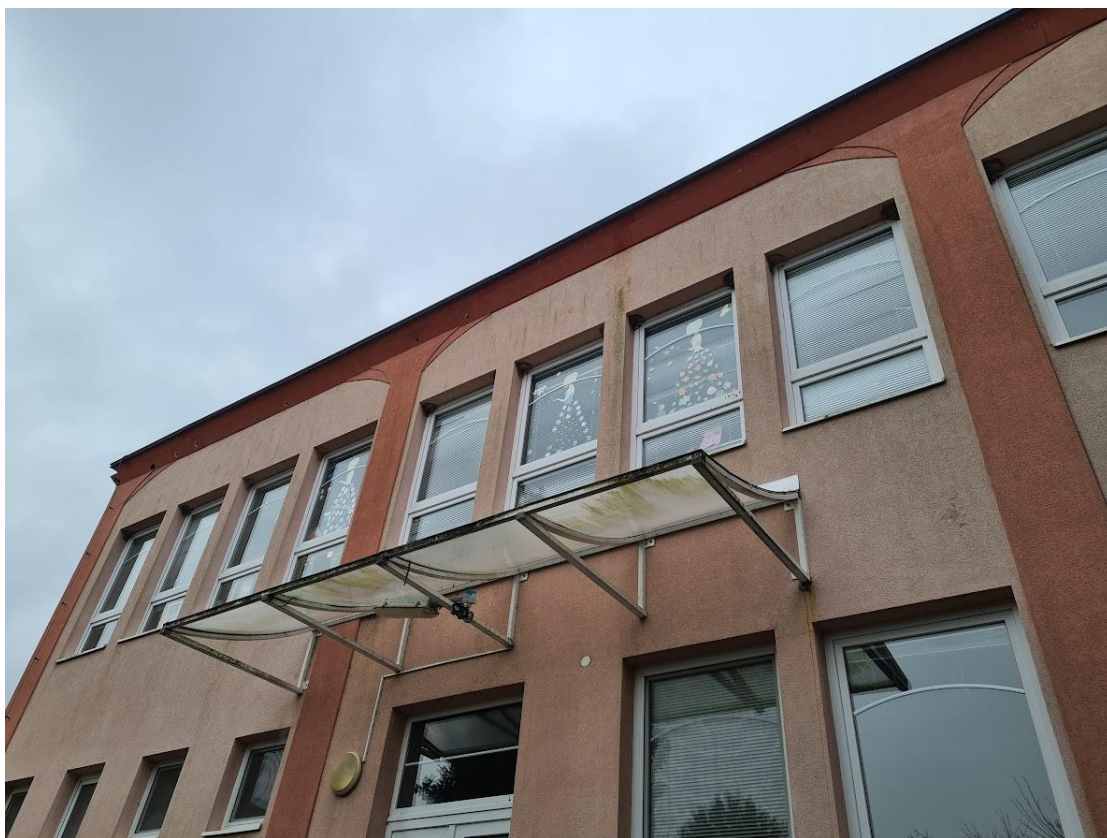
Při kontrole v hnízdní době bylo na objektu prokázáno hnízdění minimálně **2 párů vrabců domácích** (*Passer domesticus*) v dutinách v zateplení. Na přední straně budovy nad vchodem bylo prokázáno hnízdění **jednoho páru jiříček obecných** (*Delichon urbicum*). Do rohové dutiny dále zaletuje nocovat **žluna zelená** (*Picus viridis*) (přední strana roh nad vchodem).

Obr. 6-7: Hnízda a jejich otisky od jirůček obecných v oknech budovy

Jelikož bylo na objektu dále prokázáno hnízdění **jiříček obecných**, které sice nejsou zařazeny mezi zvláště chráněné druhy živočichů, vztahuje se však na ně obecná ochrana podle zákona o ochraně přírody a krajiny (č. 114/1992 Sb.), je nutné práce v okolí jejich hnízd provádět mimo období hnízdění jiříček (mimo období od **15.4.** do **15.9.**). Samotná destrukce hnízda, která bude před prací na fasádě nutná by měla být povolena místně příslušným orgánem ochrany přírody (odbor životního prostředí města Hodonín) a musí být provedena ještě před zmíněným hnízdním obdobím.

Jiříčka obecná je silně fixovaná na své hnízdiště a lze tedy předpokládat, že bude usilovat o hnízdění na objektu i po rekonstrukci. Nabízí se přitom čtyři možnosti, jak pro udržení hnízdiště jiříček postupovat:

- 1) Na fasádě doporučujeme použít vápenitou barvu. Ta přitom nemusí být využita na celé budově, stačí jí pouze přetřít (možno i na již vytvořený nátěr) místa hnízdění jiříček (případně lze takto nasměrovat jiříčky na jiná místa než problematická u oken). Pokud by vápenitá barva využita nebyla, jiříčky mají velké obtíže s lepením hnízd na fasádu.

- 2) Na místa hnízdění připevnit dřevěná prkýnka, na něž si jiříčky mohou postavit hnízda.
- 3) Umístit místo stávajících hnízd umělá hnízda z keramiky (k dostání například zde: <https://www.zelenadomacnost.com/p/ptaci-hnizdo-jiricky-s-vletovym-otvorem-k-dodelani/>, obr. 8-9), jiříčky je celkem ochotně obsazují a lze je tímto nasměrovat na místa, kde jejich hnízdění nebude způsobovat problémy (např. mimo okna).
