Moravská Třebová – kulturní centrum – stavebně technický průzkum stávajících základů.

Stavebně technický průzkum byl zadán objednatelem průzkumu – architektonickou kanceláří Rusina Frei s.r.o. Cílem průzkumných prací bylo obnažení základových konstrukcí za účelem zjištění druh základů a hloubky základové spáry.

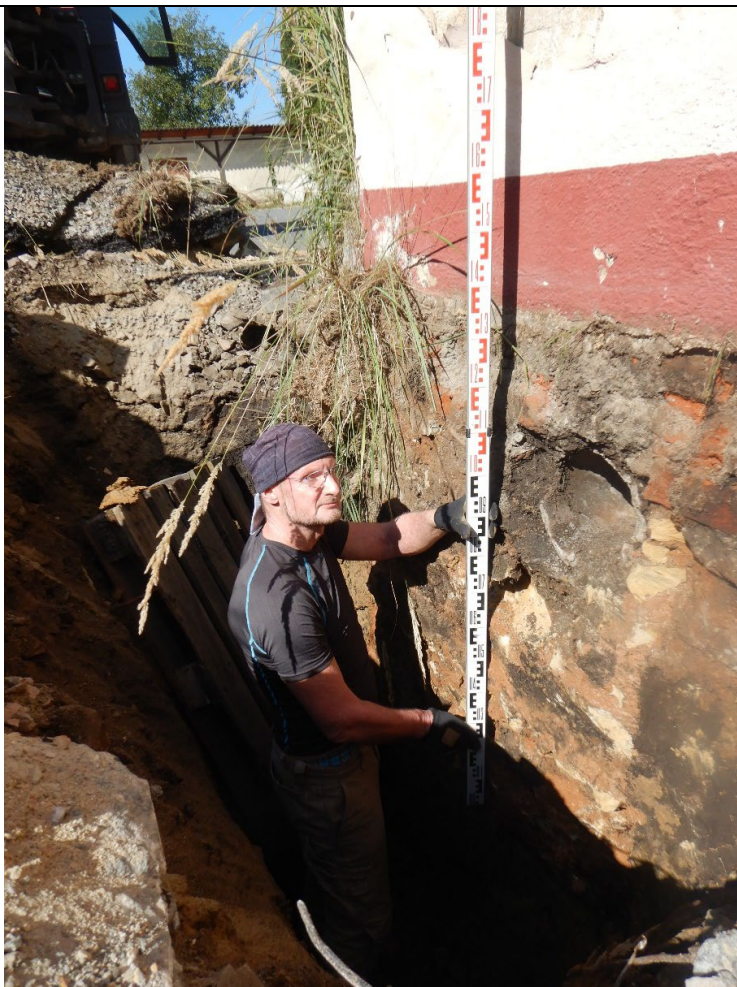
Fotodokumentace základů:

Geologická kancelář
		Č. zakázky: 146/2023	Název: KS1	
DOKUMENTACE ZÁKLADŮ V KOPANÝCH SONDÁCH				
Typ základu: Kamenná opuková rovnanina			Délka KS [cm]: 300 cm	
Souř. JTSK Y: 587 838,39		Datum dokumentace: 8. 9. 2023		Hloubka KS [cm]: 180 cm
Souř. JTSK X: 1 098 762,77		Dokumentoval: Mgr. V. Kolařík		Šířka KS [cm]: 90 cm
Nadmořská výška [m n. m.]: 362,54 (<i>povrch zámkové dlažby</i>)			Mocnost základu [mm]: 1100	
Mocnost [mm]	Popis zastižných konstrukčních vrstev obslužné komunikace			
80	zámková betonová dlažba (H – profil)			
30	pískový podsyp, střednězrný			
70	podkladní beton (vysoké pevnosti) s vloženou kari sítí			
100	drobné kamenivo, fr. 16/32 mm			
100	hrubé kamenivo, fr. 32/63 mm			
Mocnost [mm]	Popis zastižných základů			
1100	kamenná opuková rovnanina uložená na podkladní vrstvě červeného písku, jedná se o částečně opracované opukové bloky o prům. rozměrech 400 x 200 mm. Bloky nejsou stejně velké

-	* základem prochází kanalizační betonová kanalizační trubka v hloubce 40 cm od povrchu dlažby (viz. fotodokumentace)			
-	* na základech jsou uloženy čtyři řady cihel pak následuje hydroizolace			
Popis zemin v podzákladí				
Základová půda je tvořena jílem se střední plasticitou tuhé konzistence F6 CI , (ruční tužkový penetrometr 100 – 110 kPa), hnědo-okrový				
Tabulková únosnost q_{dt} = 100 kPa (dle ČSN 73 1004)				
Hladina podzemní vody (HPV)				
HPV v průběhu realizace KS: 1,8 m				
HPV v otevřené KS po jejím ustálení: sonda byla po dokumentaci likvidována zásypem				
HPV v nejbližším vrtu: 1,5 m (J3 měřeno 8.9.2023)

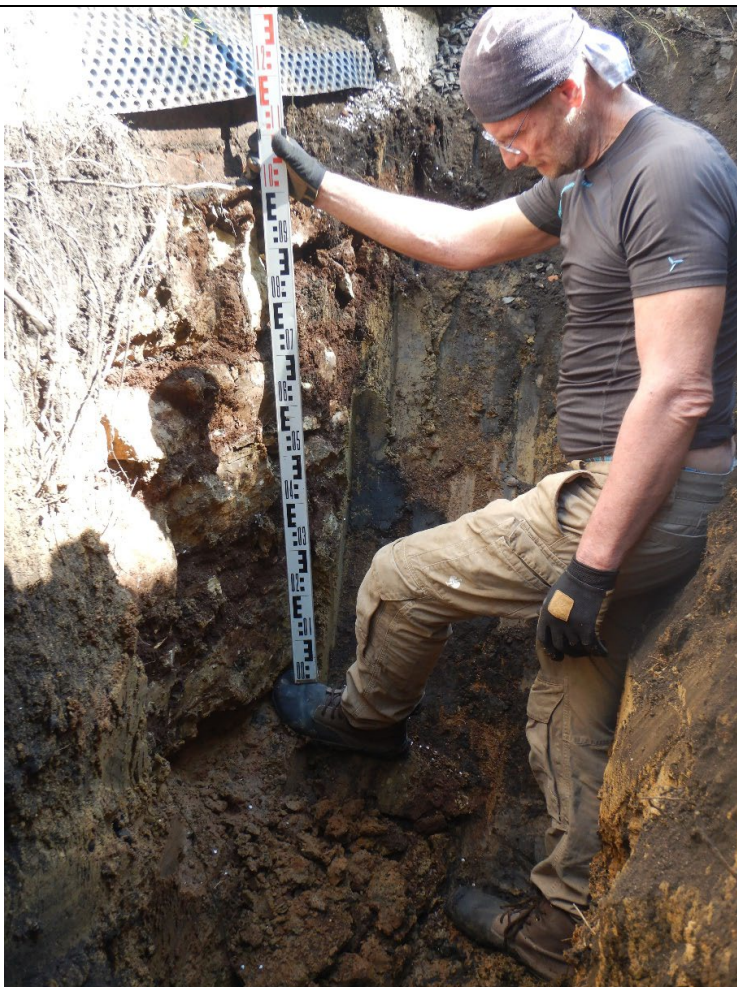
Fotodokumentace základů:

Geologická kancelář
		Č. zakázky: 146/2023	Název: KS2	
DOKUMENTACE ZÁKLADŮ V KOPANÝCH SONDÁCH				
Typ základu: Kamenná opuková rovnanina s jílovitopísčitou výplní			Délka KS [cm]: 300 cm	
Souř. JTSK Y: 587 803,94		Datum dokumentace: 8. 9. 2023		Hloubka KS [cm]: 140 cm
Souř. JTSK X: 1 098 788,88		Dokumentoval: Mgr. V. Kolařík		Šířka KS [cm]: 90 cm
Nadmořská výška [m n. m.]: 362,18 (hydroizolace)			Mocnost základu [mm]: 1000	
Mocnost [mm]	Popis zastižených konstrukčních vrstev

-	nejsou			
Mocnost [mm]	Popis zastižených základů			
1000	kamenná opuková rovnanina s jílovito-písčitou výplní, opukové kvádry o rozměrech cca 400 x 200 mm jsou vkládané do jílovitého písku, jedná se o částečně opracované opukové kvádry, které nejsou stejně velké

-	na pasech je položena asfaltová lepenka (hydroizolace) následují tři řady cihel (pod úrovní fasády)			
Popis zemin v podzákladí				
Základová půda je tvořena jílem písčitým F4 CS s výplní měkké konzistence, hnědo-červený				
Tabulková únosnost q_{dt} = 80 kPa (dle ČSN 73 1004)				
Hladina podzemní vody (HPV)				
HPV v průběhu realizace KS: 1,4 m				
HPV v otevřené KS po jejím ustálení: sonda byla z důvodu bezpečnosti po realizaci zasypána po úroveň terénu				
HPV v nejbližším vrtu: 0,97 m (J2 měřeno 7.9.2023)

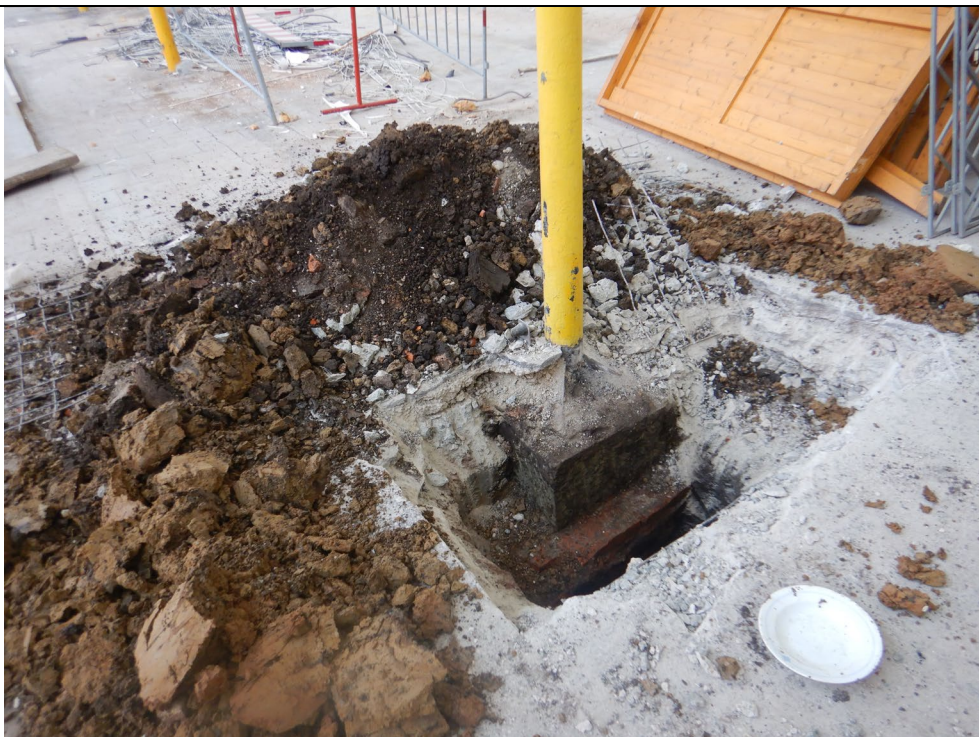
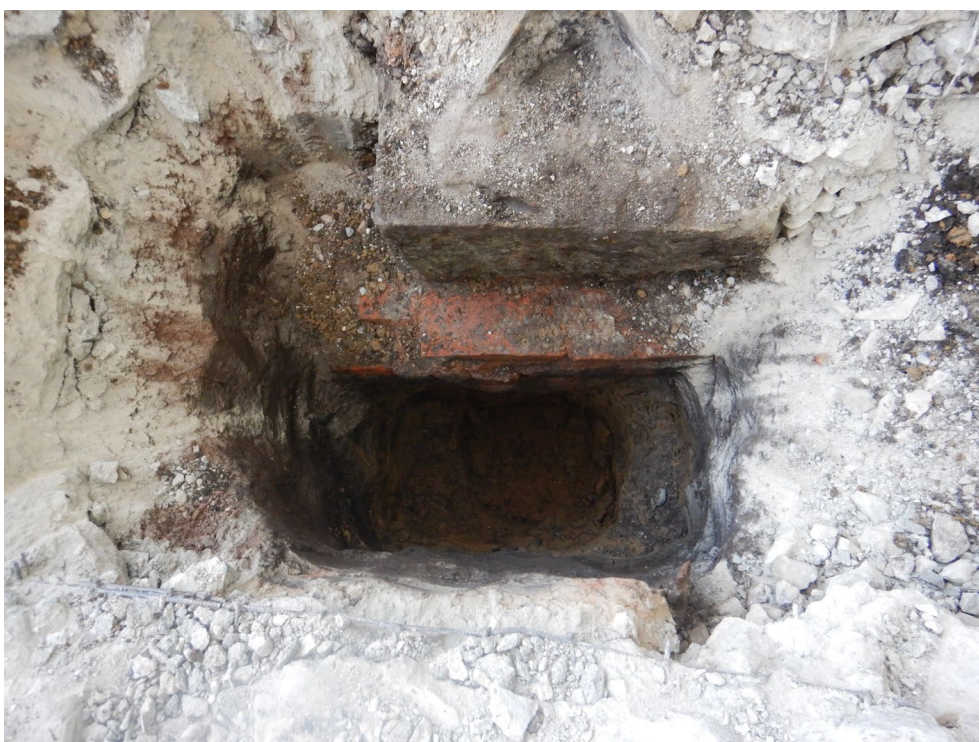
Fotodokumentace základů:

Geologická kancelář
		Č. zakázky: 146/2023	Název: KS3	
DOKUMENTACE ZÁKLADŮ V KOPANÝCH SONDÁCH				
Typ základu: Centrická základová patka			Délka KS [cm]: 100 cm	
Souř. JTSK Y: 587 800,23		Datum dokumentace: 12. 9. 2023		Hloubka KS [cm]: 154,5 cm
Souř. JTSK X: 1 098 762,85		Dokumentoval: Mgr. L. Dvořáková		Šířka KS [cm]: 60 cm
Nadmořská výška [m n. m.]: 362,25 (<i>podlaha</i>)			Mocnost základu [mm]: 1545	
Mocnost [mm]	Popis zastižených konstrukčních vrstev podlahy v hale			
30	betonová teracová dlaždice, broušená, rozměr 20 x 20 cm			
30	podkladní beton (vysoká pevnost)			
5	ocelová výztuž (kari síť)			
150	podkladní beton (vysoká pevnost)			
120	kamenivo 32/63 mm			
Tloušťka [mm]	Popis základů – měřeno od podlahy			
0-225	ocelový sloup a železná patka			
225-555	pískovcový dřík			
555-1545	zděná centrická patka

Délka [mm]	Půdorysný popis základů – měřeno od osy sloupu			
0-120	železná patka			
0-230	pískovcový dřík			
0-370	zděná centrická patka (jednostupňová)			
Popis zemin v podzákladí				
Základová půda byla tvořena jílem písčitým F4 CS , který se nacházel v měkkém konzistenčním stavu, hnědo-červený				
Tabulková únosnost q_{dt} = 80 kPa (dle ČSN 73 1004)				
Hladina podzemní vody (HPV)				
HPV v průběhu realizace KS: během realizace kopané sondy nebyla zdokumentována hladina podzemní vody				
HPV v otevřené KS po jejím ustálení: sonda byla ponechána otevřená, za účelem ověření případného výskytu hladiny podzemní vody. Ta ovšem nebyla dne 15.9.2023 zastižena.				
HPV v nejbližším vrtu: 1,5 m (J3 měřeno 8.9.2023)

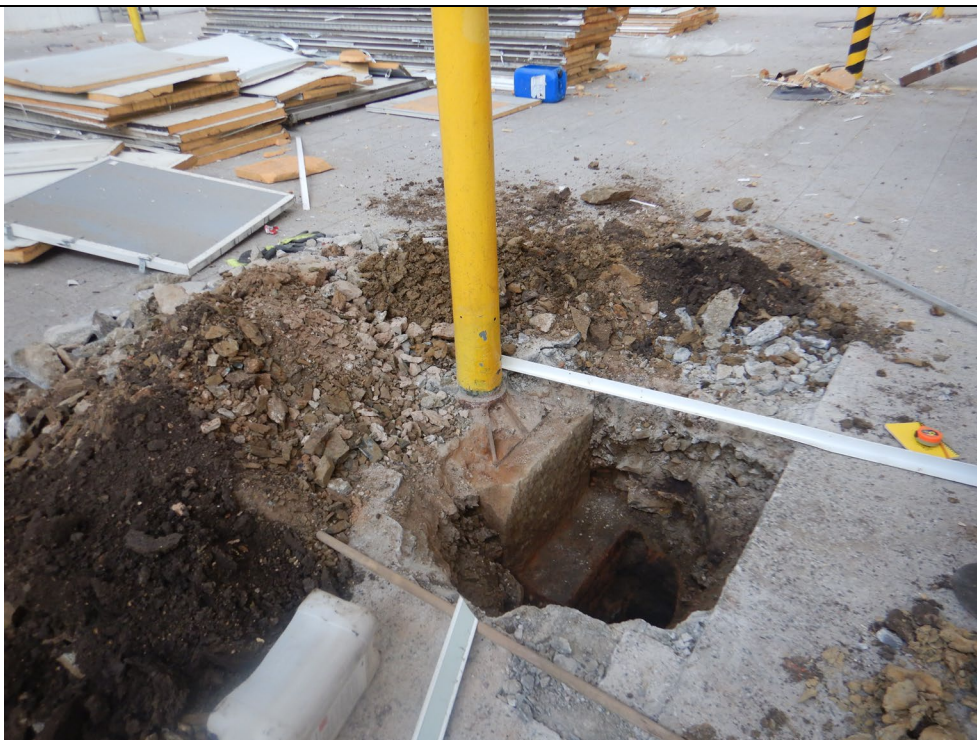
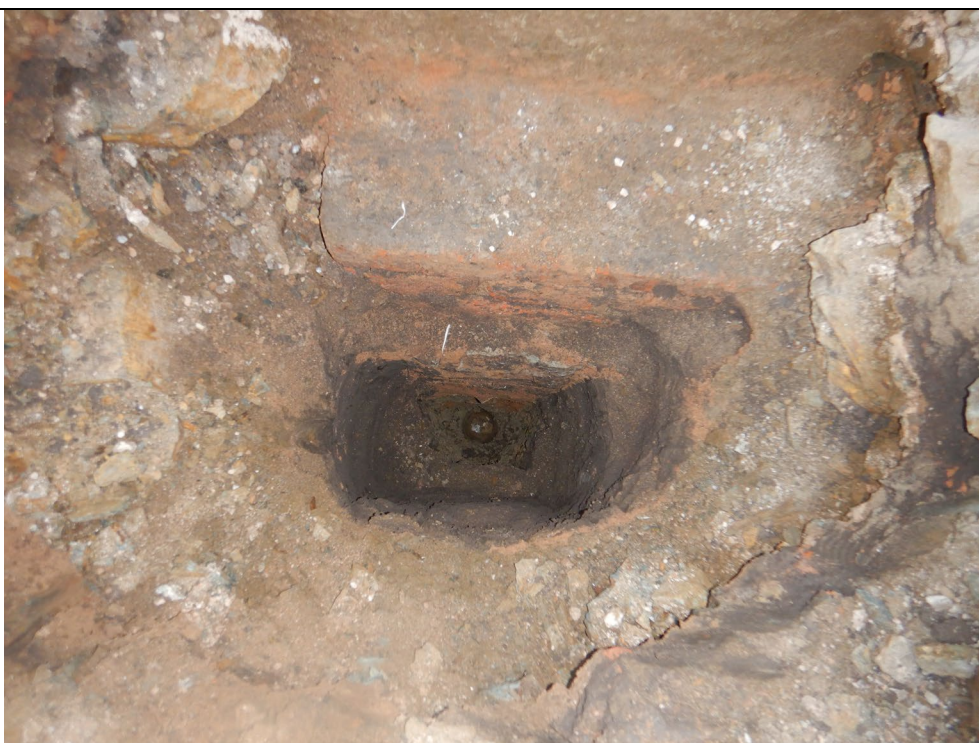
Fotodokumentace základů:

Geologická kancelář
		Č. zakázky: 146/2023	Název: KS4	
DOKUMENTACE ZÁKLADŮ V KOPANÝCH SONDÁCH				
Typ základu: Centrická základová patka			Délka KS [cm]: 140 cm	
Souř. JTSK Y: 587 795,46		Datum dokumentace: 12. 9. 2023		Hloubka KS [cm]: 207 cm
Souř. JTSK X: 1 098 725,84		Dokumentoval: Mgr. L. Dvořáková		Šířka KS [cm]: 80 cm
Nadmořská výška [m n. m.]: 362,25 (<i>podlaha</i>)			Mocnost základu [mm]: 2050	
Mocnost [mm]	Popis zastižených konstrukčních vrstev podlahy v hale			
30	betonová teracová dlaždice, broušená, rozměr 20 x 20 cm			
65	podkladní beton bez kari sítě			
65	písčitý podsyp, červený			
230	kamenitý podsyp – břidlice, velikost úlomků 2 – 15 cm			
120	hlinitá vrstva, charakter F5 MI Y v pevném konzistenčním stavu, tmavě hnědá			
170	kamenivo – břidlice, velikost úlomků 3 – 25 cm, zahliněné

Výška [mm]	Popis základů – měřeno od podlahy			
0-190	ocelový sloup a železná patka			
190-600	pískovcový dřík			
600-845	zděná centrická patka první stupeň			
845-2050	zděná centrická patka druhý stupeň			
Délka [mm]	Půdorysný popis základů – měřeno od osy sloupu			
0-120	železná patka			
0-230	pískovcový dřík			
0-410	zděná centrická patka první stupeň			
0-500	zděná centrická patka druhý stupeň			
Popis zemin v podzákladí				
Základová půda byla tvořena jílem se střední plasticitou F6 CI , který se nacházel v tuhém konzistenčním stavu, hnědo-okrový				
Tabulková únosnost q_{dt} = 100 kPa (dle ČSN 73 1004)

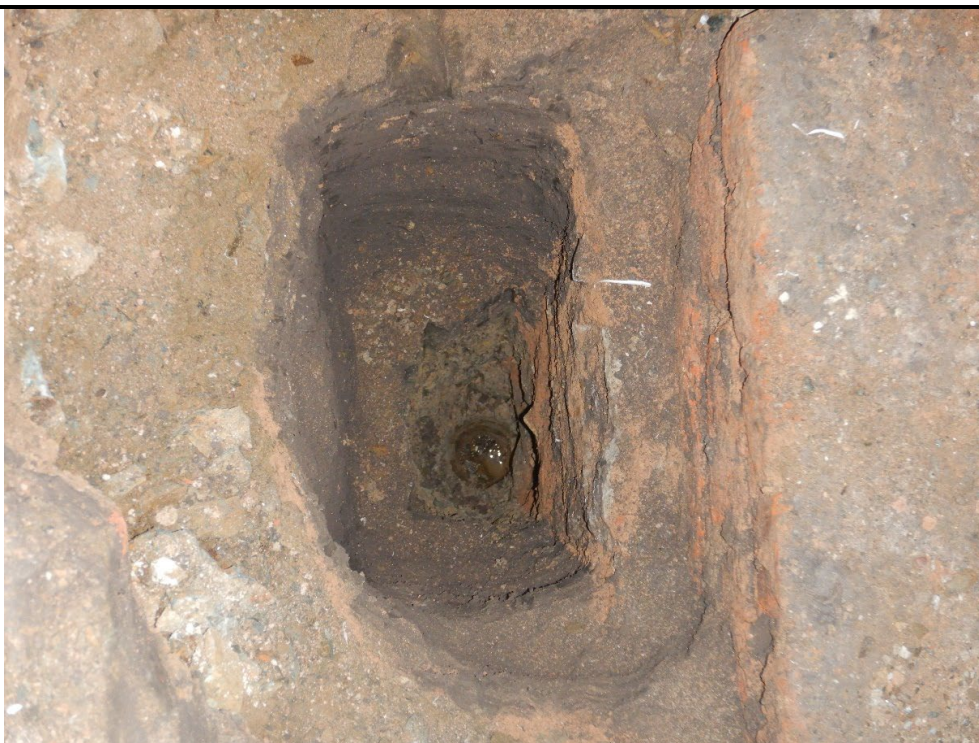
Fotodokumentace hladiny podzemní vody na dně kopané sondy KS4:

HPV v otevřené KS po jejím ustálení: sonda byla ponechána otevřená, za účelem ověření případného výskytu hladiny podzemní vody. Ta byla zdokumentována dne 15.9.2023 v hloubce **2,07 m** pod úrovní terénu.

poznámka: vzhledem k úrovni ustálené hladiny podzemní vody v nejbližším jádrovém vrtu J4 a výskytu hladiny podzemní vody v kopané sondě, se domníváme, že jsou pod základy zbudované drenáže, pro snížení úrovně HPV.

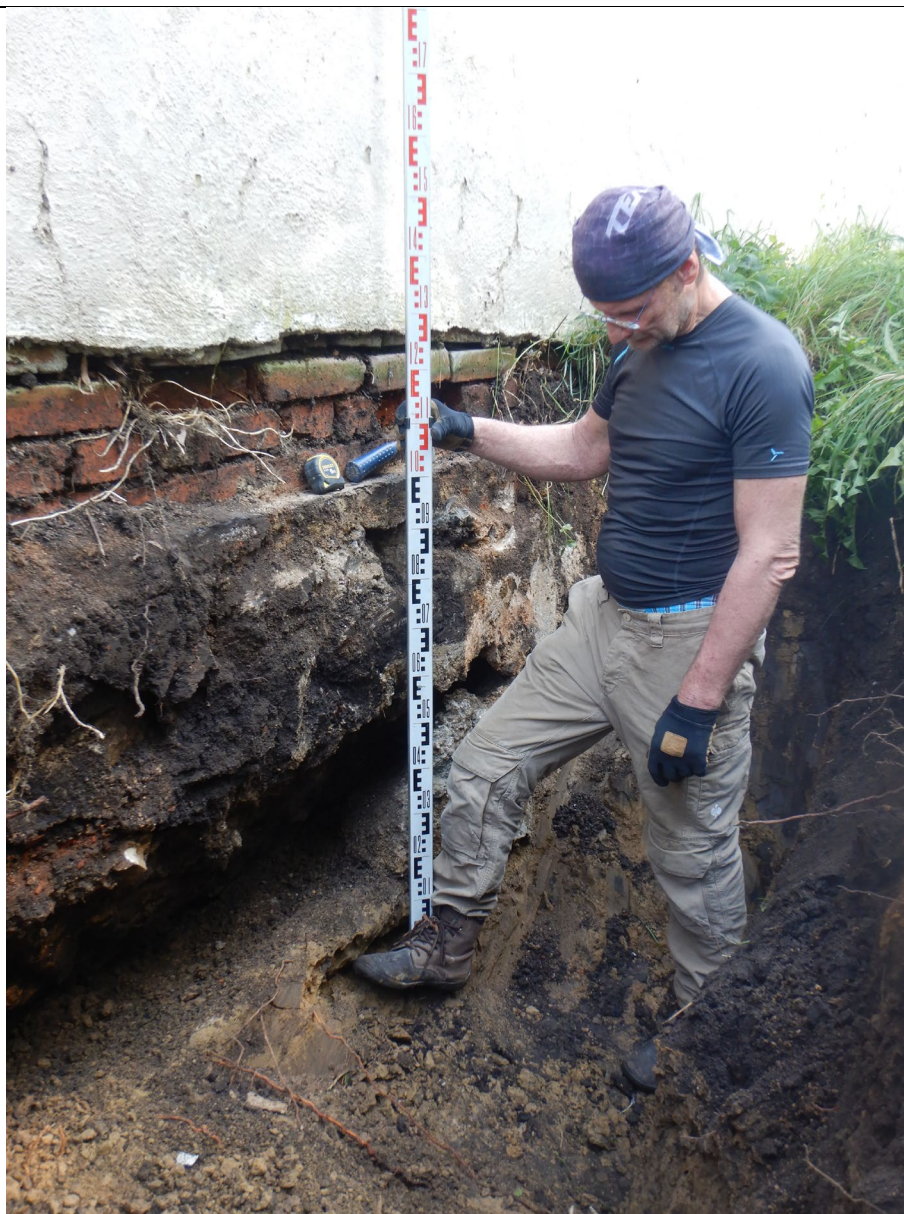
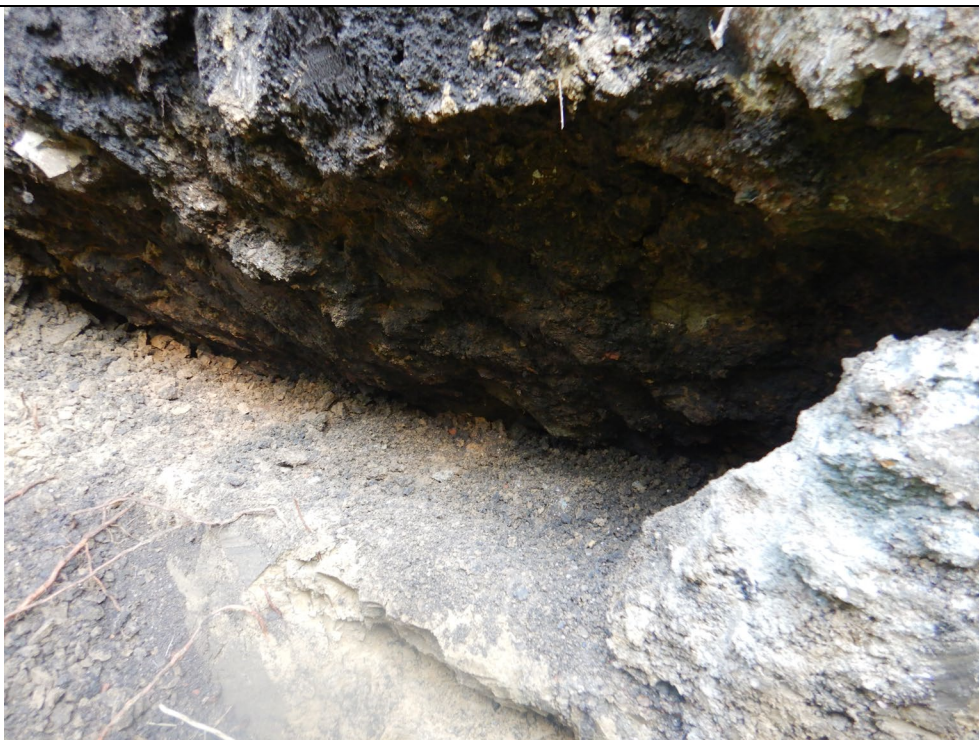
Fotodokumentace základů:

-	nejsou			
Mocnost [mm]	Popis zastižených základů			
1000	beton litý do výkopu, nekvalitně provedený (dokumentovaná kaverna)			
-	* na pasu je izolační asfaltová lepenka, výše tři řady cihel pod úroveň okolního terénu			
Popis zemin v podzákladí				
Základová půda byla tvořena jílem se střední plasticitou F6 CI , který se nacházel v pevném konzistenčním stavu (ruční tužkový penetrometr 250 – 300 kPa), hnědo-okrový				
Tabulková únosnost $q_{dt} = 200 \text{ kPa}$ (dle ČSN 73 1004)				
Hladina podzemní vody (HPV)				
<u>HPV v průběhu realizace KS:</u> během realizace kopané sondy nebyla zdokumentována hladina podzemní vody				
<u>HPV v otevřené KS po jejím ustálení:</u> sonda byla z důvodu bezpečnosti po realizaci zasypána po úroveň terénu				
<u>HPV v nejbližším vrtu:</u> 2,04 m (J1 měřeno 7.9.2023)

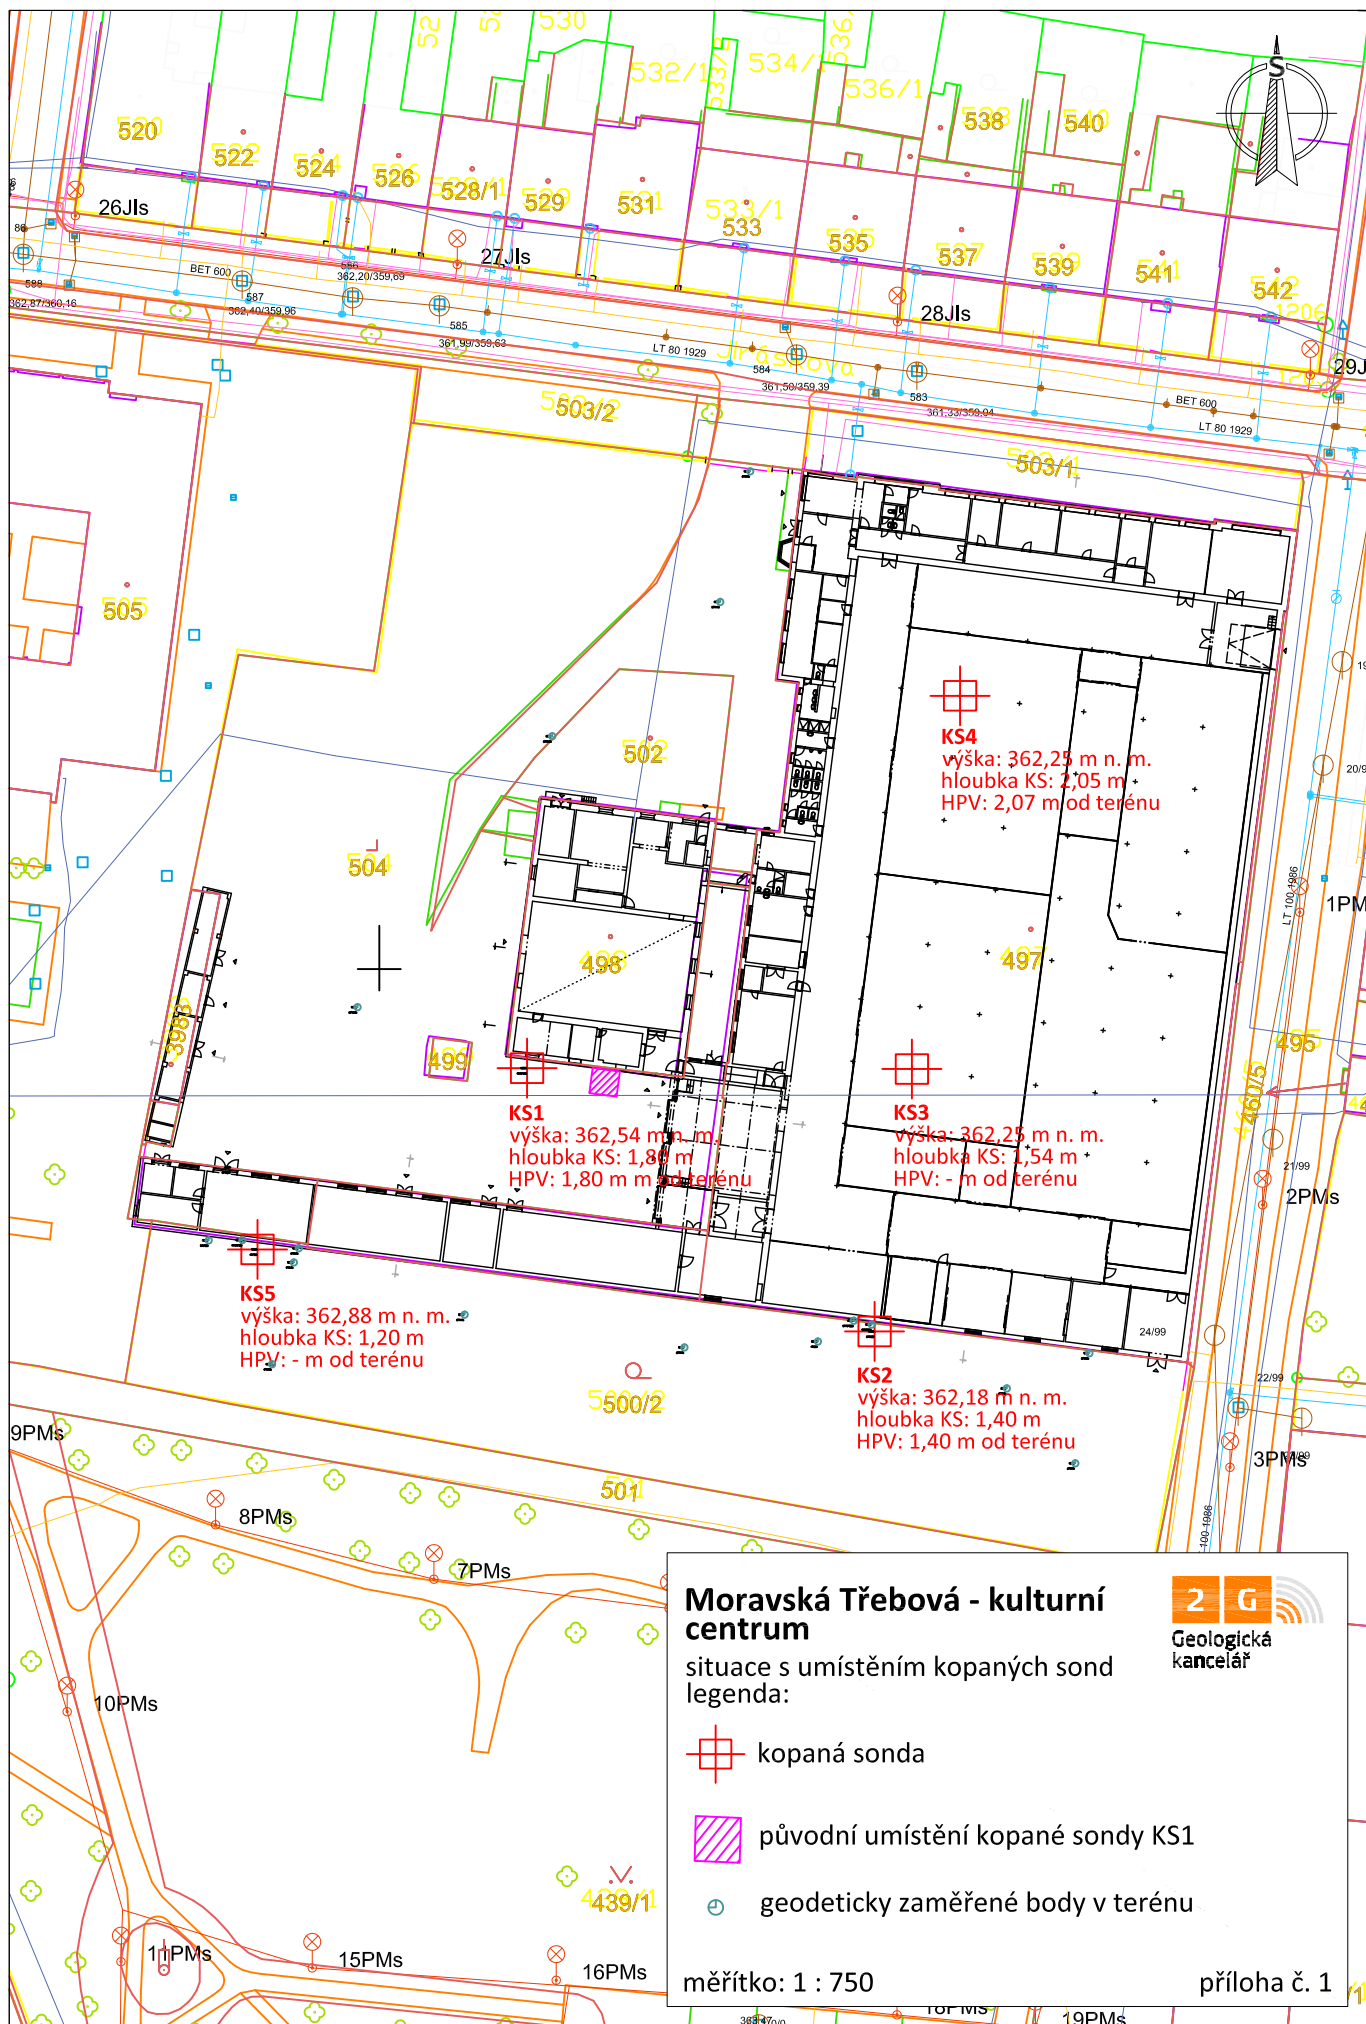
1. Situace umístění kopaných sond

V rámci průzkumu byla zaslána koordinační situace (hrubopis srpen 2023), ve kterém byly objednatelem umístěny pozice pěti kopaných sond. Tři kopané sondy KS1, KS3 a KS4 byly umístěny v areálu bývalého podniku Miltry a zbylé dvě kopané sondy KS2 a KS5 se nacházely podél jižní okrajové stěny mimo areál.
