| REVITALIZACE KOSTELA POVÝŠENÍ SV. KŘÍŽE V DOUBRAVNÍKU | | ÚČEL | projekt |
| D.1.2.2. STAV POŠKOZENÍ PRVKŮ<br>PŮDORYS PŘÍČNÝ ŘEZ A KROVU NAD SAKRISTÍJÍ | | FORMÁT | 2x A4 |

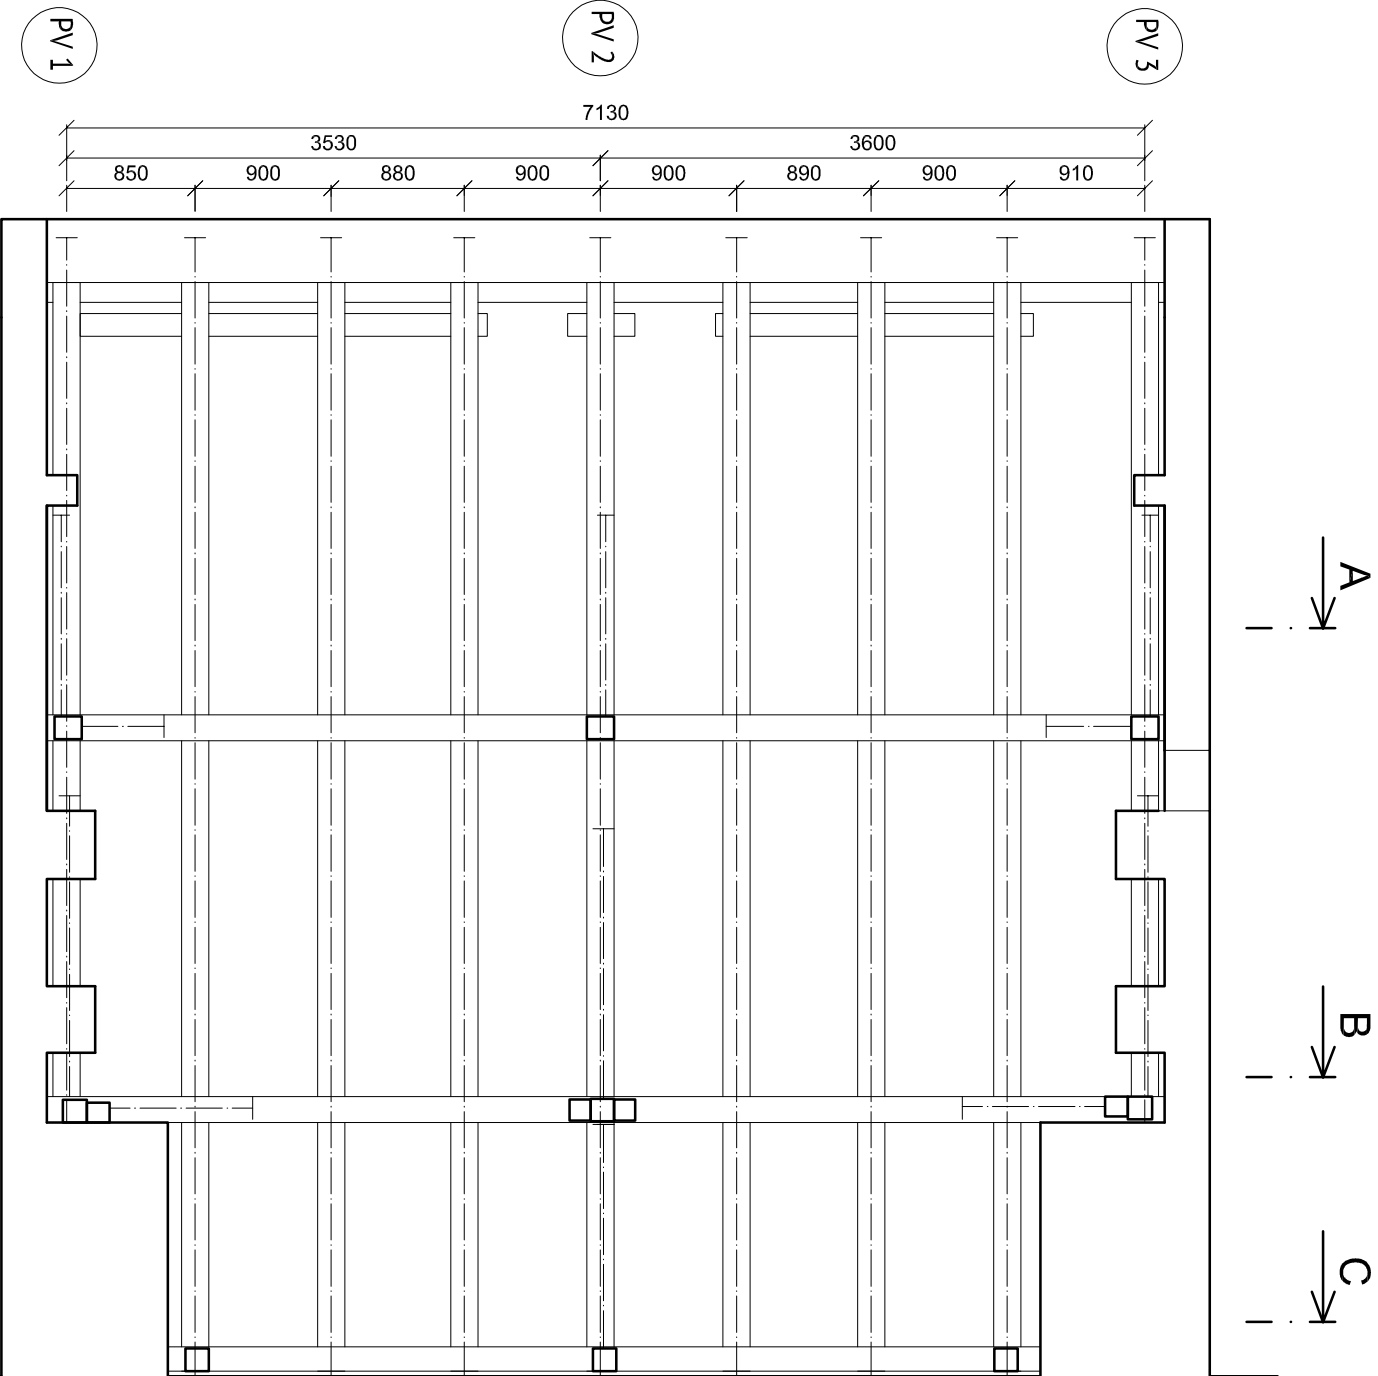
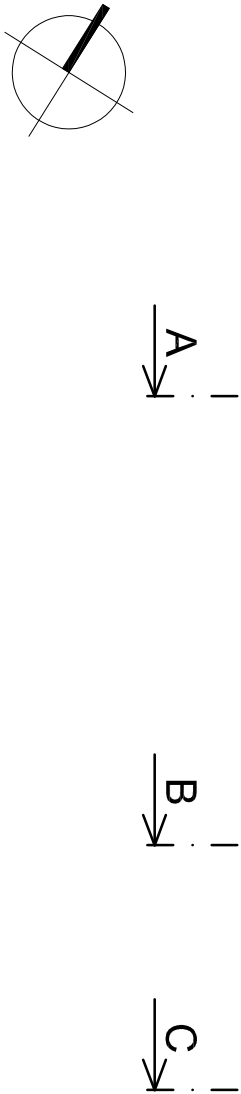
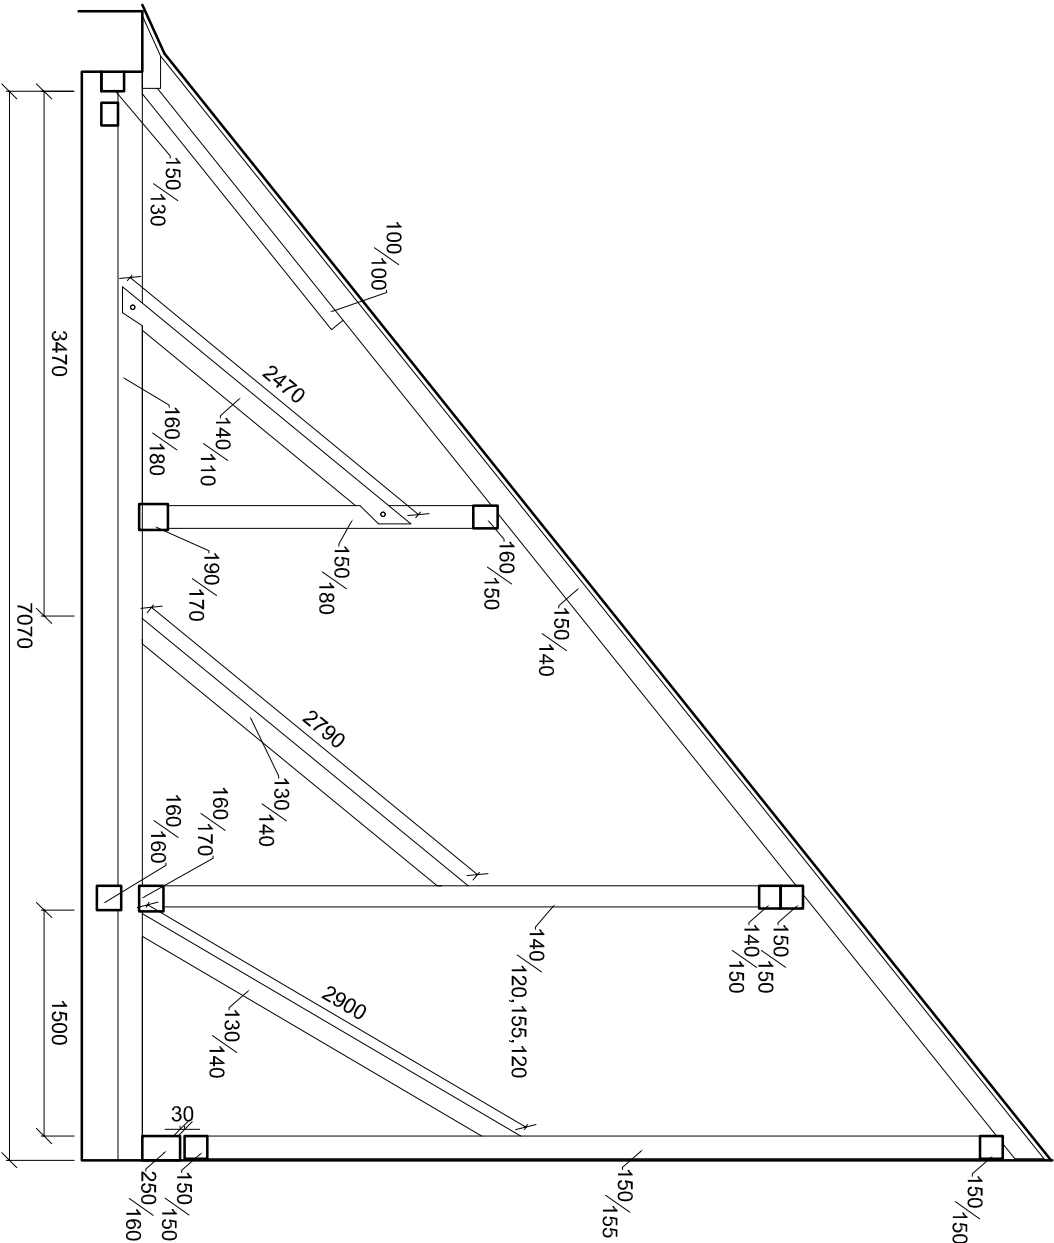
V CELÉM PROSTROU KROVU JE AKTIVNÍ PŘÍTOMNOST HNÍZDÍCÍCH HOLUBŮ A SILNÁ VRSTVA HOLUBÍHO TRUSU NA PRVČÍCH KROVU I KLENBÁCH ZDE DOSAHUJE VÝŠKY VÍCE NEŽ 10cm.
