# F.1 INVENTARIZACE DŘEVIN

| VYUŽITÍ POZEMKU PARC. Č. 549/61, K.Ú SVĚTLÁ NAD SÁZAVOU<br>– SO 1801 VEGETAČNÍ ÚPRAVY<br>SOUVISÍCÍ DOKUMENTACE | | | Část. dok.<br>F.1 |

Využití pozemku parc. č. 549/61, k.ú. Světlá nad Sázavou  
SO 1801 Vegetační úpravy  
INVENTARIZACE DŘEVIN

Akce: **Využití pozemku parc. č. 549/61, Světlá n. Sázavou  
SO 1801 VEGETAČNÍ ÚPRAVY  
INVENTARIZACE DŘEVIN**

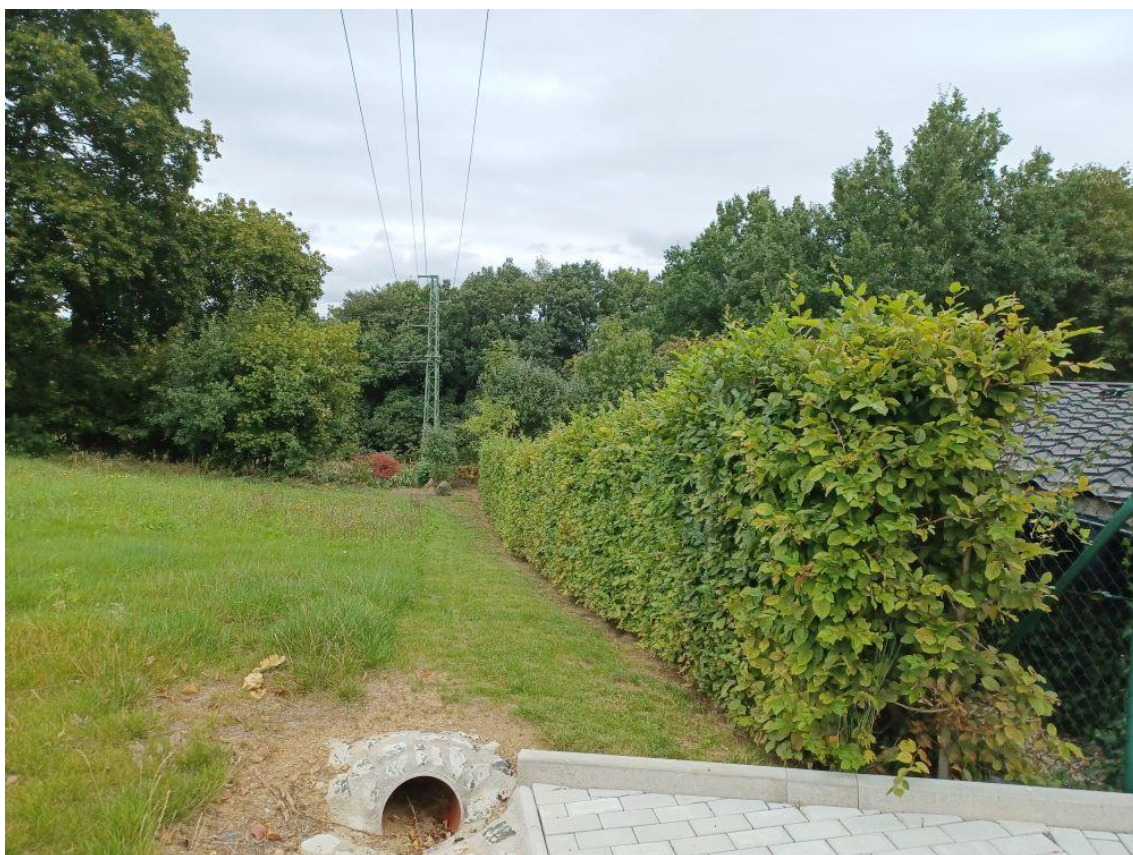
vpravo položky č. 21 a 23, vlevo porost č. 2 a strom č. 1

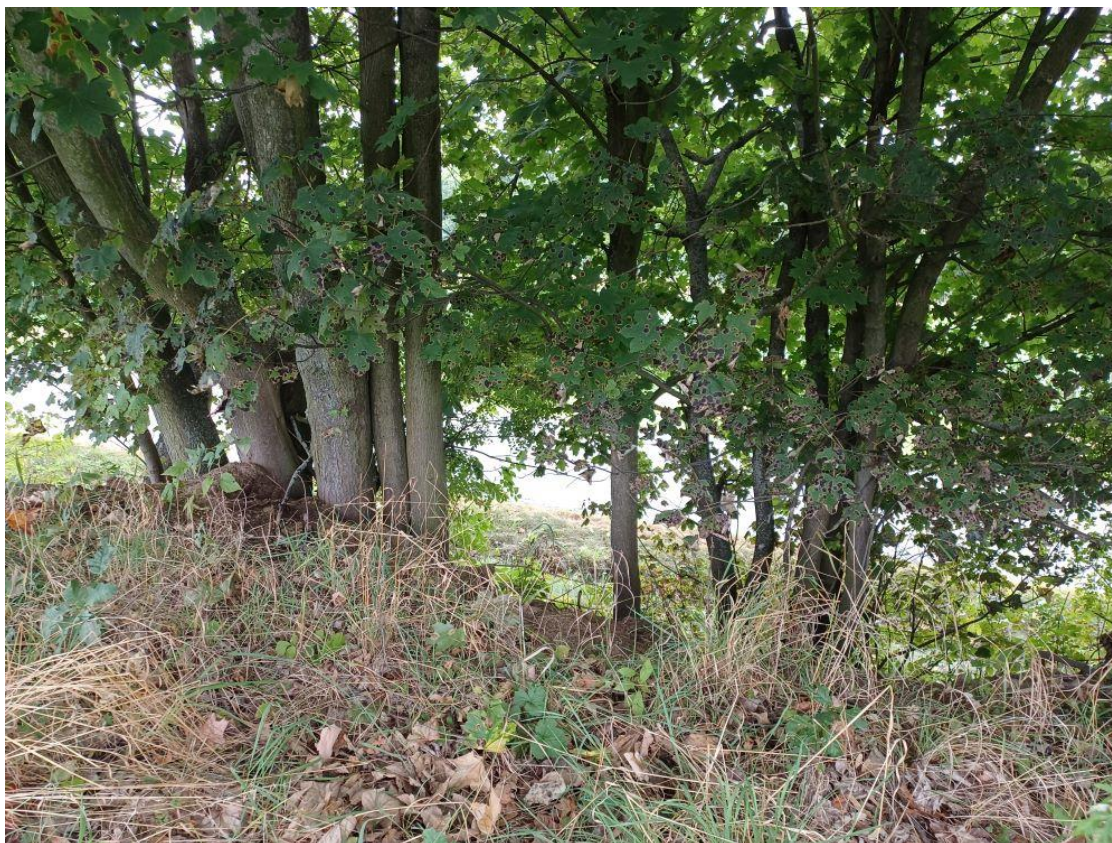
Náletový a výmladkový porost č. 7

| Pořadové číslo | DVP | Taxon latinsky | Taxon česky | Zastoupení taxonu % | Obvod kmene cm | Průměr kmene cm | Průměr koruny m | Výška dřeviny m | Spodní okraj koruny m | Redukce koruny % | Věková kategorie 1 - 5 | Vitalita 1 - 5 | Zdravotní stav 1 - 5 | Stabilita stromu 1-5 | Sadov. hodnota 1-5 | Plocha porostu m <sup>2</sup> | Pokryvnost % | Plocha porostu redukovaná m <sup>2</sup> | Doporučená péstební opatření | Poznámka |
|---|---|---|---|---|---|---|---|---|---|---|---|---|---|---|---|---|---|---|---|---|
| 7 | P | Acer platanoides<br>Acer pseudoplatanus<br>Rosa canina<br>Sambucus nigra<br>Prunus sp. | javor mléč<br>javor klen<br>růže šípková<br>bez černý<br>slivoň sp. | 40<br>30<br>10<br>10<br>10 | | 10-24 | 2-6 | 1-15 | 1-2 | 10-50 | 1-2 | 1 | 2 | | 4 | 60 | 100 | 60 | probírka 30%<br>20 m2<br>tj. cca 5 ks | přehoustlé nálety na svahu až k hraně, cca 15 ks, obvody<br>obvody 58,75,74, 48, 46, 71, 42, 41, 30, 31, 40, 27, 28, 32 a 29 cm<br>doporučuji probírku dřevin 30 % tj. odstranit cca 5 ks<br>odstranit tenké a poškozené kmeny, uvolnit perspektivní |

Porost č. 7 (výška 2-15 m, z cca 15 kmenů odstranit **5 ks** s prům. 9-13 cm)

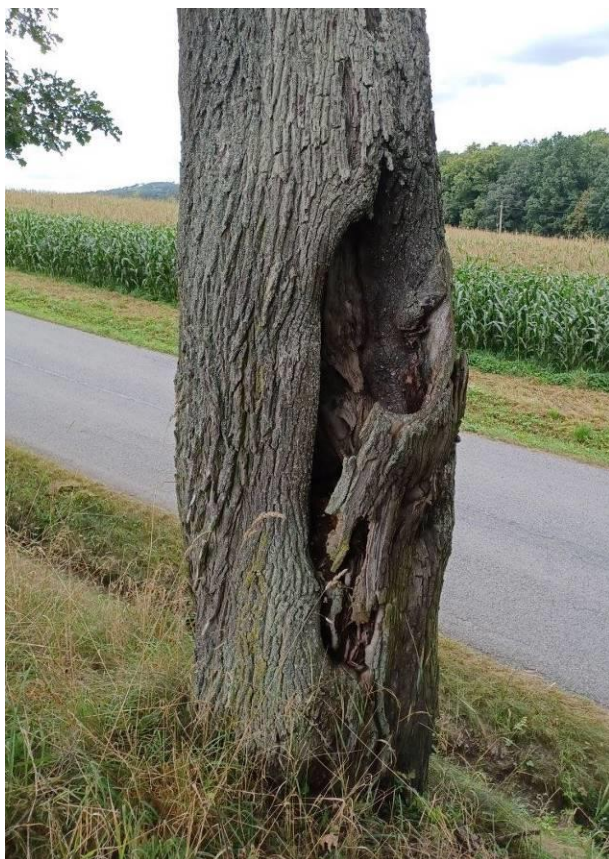
Inventarizované dřeviny tvoří nepravidelný pás zeleně podél jižní strany ul. Haškova. V pásu hmotově dominují statné a dosud vitální javory mléče a kleny (č. 1, 3, 6, 12, 14 a 17) s obvody kmenů nad 240 cm. U javoru č. 14 se nachází výrazná stará otevřená rána po odlomeném kmenu (trouchnivé jádro), což snižuje jeho biomechanickou a částečně i fyziologickou vitalitu (u stromu doporučuji posoudit provozní bezpečnost odborným arboristou). Tyto mohutné dřeviny doprovází mladší jedinci dubů (č. 5, 13, 15, 16 a 18), z nichž některé rostou těsně u kmenů stromů dominantních a nemají prostor pro růst a konkurují dosud vitálním javorům. Dále pás stromů doplňují mladší javory mléče č. 4, 8 a 9, z nichž poslední dva jsou součástí zapojeného až přehoustlého porostu č. 7 rostoucího ve svahu k silnici. Stromy pomístně doplňují náletové skupinky keřů i mladých náletů stromů. Pás dřevin v řešeném území je na západní straně zakončen jednostranným jeřábem č. 19 a jedním nově vysazeným javorem vně západního okraje území (mladá výsadba, nehodnocena). Dřeviny západně od jeřábu jsou již mimo zájmové území a řešenou plochu neovlivňují ani nebudou plánovanou akcí ovlivněny. Podél severovýchodní strany řešeného území se nachází mladý již zapojený živý plot z habrů č. 21 (podél oplocení zahrady rodinného domu, habry jsou pravidelně tvarovány pravděpodobně majitelem RD).

Kmen javoru č. 14

| Pořadové číslo | DVP | Taxon latinsky | Taxon česky | Zastoupení taxonu % | Obvod kmene cm | Průměr kmene cm | Průměr koruny m | Výška dřeviny m | Spodní okraj koruny m | Redukce koruny % | Věková kategorie 1 - 5 | Vitalita 1 - 5 | Zdravotní stav 1 - 5 | Stabilita stromu 1-5 | Sadov. hodnota 1-5 | Plocha porostu m <sup>2</sup> | Pokryvnost % | Plocha porostu redukovaná m <sup>2</sup> | Doporučená péstební opatření | Poznámka |
|---|---|---|---|---|---|---|---|---|---|---|---|---|---|---|---|---|---|---|---|---|
| 14 | S | Acer platanoides | javor mléč | | 280 | 89 | 10 | 20 | 3 | 40 | 4-5 | 2 | 3-4 | 4 | 4- | | | | S-RB<br>posudek<br>provozní<br>bezpečnosti | dočasný, trouchnivé otevřené jádro kmene, rána 0,5-2 m po vylomeném kmeni, pahýly kosterních větví, kmen zduřelý, "V" v 4 m, snížená biomechanická vitalita, na hraně svahu, dočasný, prosychá, doporučuji posudek arboristy na provozní bezpečnost - zhodnotit zbytkovou stěnu, v případě zachování stromu S-RB či jiná opatření ke zvýšení stability dle posudku |

Stromy č. 6, 8, 17 a 14 (pokud bude zachován)

Javor č. 14 (silně narušená stabilita výrazným poškozením kmene)

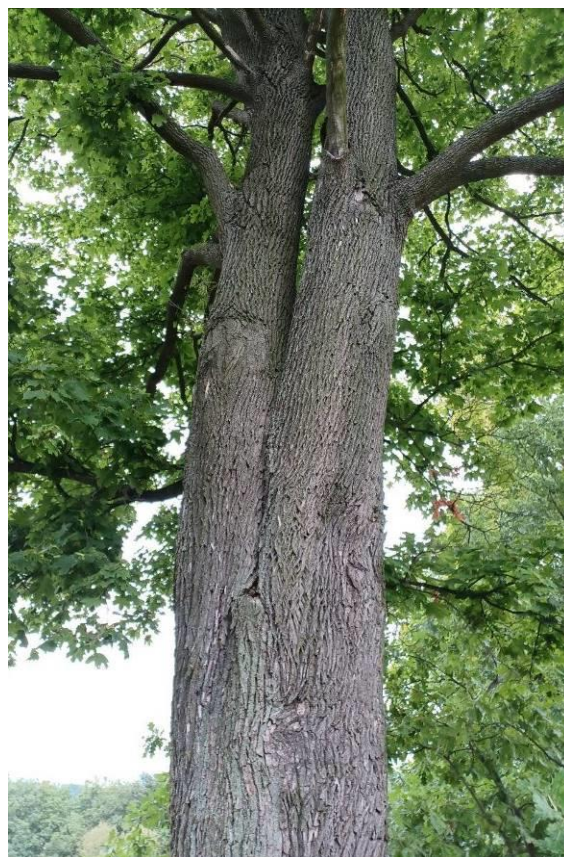
větvení javoru č. 17

| Pořadové číslo | DVP | Taxon latinsky | Taxon česky | Zastoupení taxonu % | Obvod kmene cm | Průměr kmene cm | Průměr koruny m | Výška dřeviny m | Spodní okraj koruny m | Redukce koruny % | Věková kategorie 1 - 5 | Vitalita 1 - 5 | Zdravotní stav 1 - 5 | Stabilita stromu 1-5 | Sadov. hodnota 1-5 | Plocha porostu m <sup>2</sup> | Pokryvnost % | Plocha porostu redukovaná m <sup>2</sup> | Doporučená péstební opatření | Poznámka |
|---|---|---|---|---|---|---|---|---|---|---|---|---|---|---|---|---|---|---|---|---|
| 17 | S | Acer platanoides | javor mléč | | 265 | 84 | 14 | 20 | 3 | 20 | 4-5 | 1 | 1-2 | 2-3 | 3-4 | | | | S-RB<br>vazba | suché pahýly v koruně, velmi stěsnané "V" větvení v 3-4 m, doporučuji instalovat vazbu |

Javory č. 1, 3, 6, 17

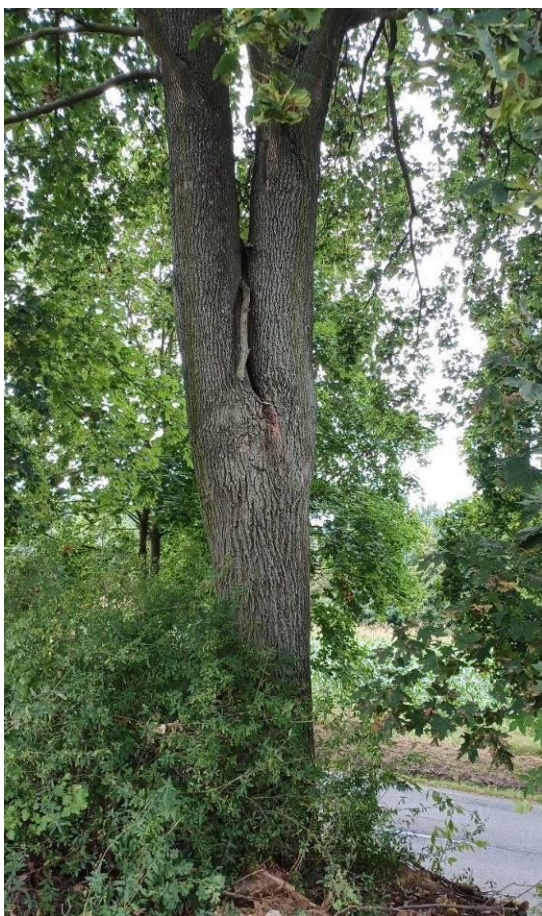
Větvení javoru č. 1

| Pořadové číslo | DVP | Taxon latinsky | Taxon česky | Zastoupení taxonu % | Obvod kmene cm | Průměr kmene cm | Průměr koruny m | Výška dřeviny m | Spodní okraj koruny m | Redukce koruny % | Věková kategorie 1 - 5 | Vitalita 1 - 5 | Zdravotní stav 1 - 5 | Stabilita stromu 1-5 | Sadov. hodnota 1-5 | Plocha porostu m <sup>2</sup> | Pokryvnost % | Plocha porostu redukovaná m <sup>2</sup> | Doporučená péstební opatření | Poznámka |
|---|---|---|---|---|---|---|---|---|---|---|---|---|---|---|---|---|---|---|---|---|
| 1 | S | Acer platanoides | javor mléč | | 259 | 82 | 14 | 20-25 | 1 | 20 | 4-5 | 1 | 2 | 2-3 | 3-4 | | | | vazba | "V" větvení v 3 m, doporučuji instalovat vazbu, na hraně svahu |

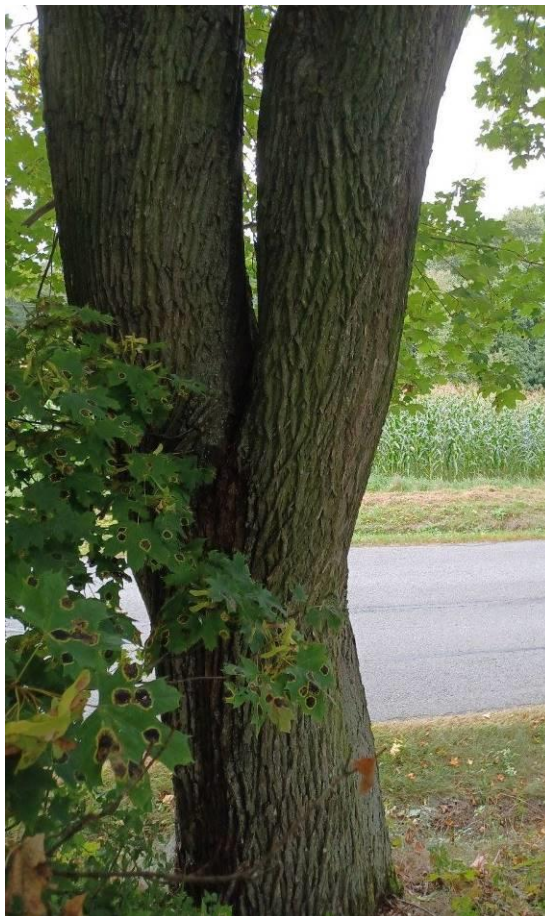
větvení javoru č. 6

| Pořadové číslo | DVP | Taxon latinsky | Taxon česky | Zastoupení taxonu % | Obvod kmene cm | Průměr kmene cm | Průměr koruny m | Výška dřeviny m | Spodní okraj koruny m | Redukce koruny % | Věková kategorie 1 - 5 | Vitalita 1 - 5 | Zdravotní stav 1 - 5 | Stabilita stromu 1-5 | Sadov. hodnota 1-5 | Plocha porostu m <sup>2</sup> | Pokryvnost % | Plocha porostu redukovaná m <sup>2</sup> | Doporučená péstební opatření | Poznámka |
|---|---|---|---|---|---|---|---|---|---|---|---|---|---|---|---|---|---|---|---|---|
| 6 | S | Acer platanoides | javor mléč | | 260 | 83 | 14 | 20 | 2 | 20 | 4-5 | 1-2 | 2 | 2-3 | 3-4 | | | | S-RB | "V" větvení v 1,7 m, mírně prosychá, drobné suché větve, doporučuji instalovat vazbu, v koruně pahýly, v 5 m vylomená větev |
