**kostel Nanebevzetí Panny Marie, Porta Coeli , Předklášteří**

## **Z N A L E C K É   D O B R O Z D Á N Í**

stavu částí krovu

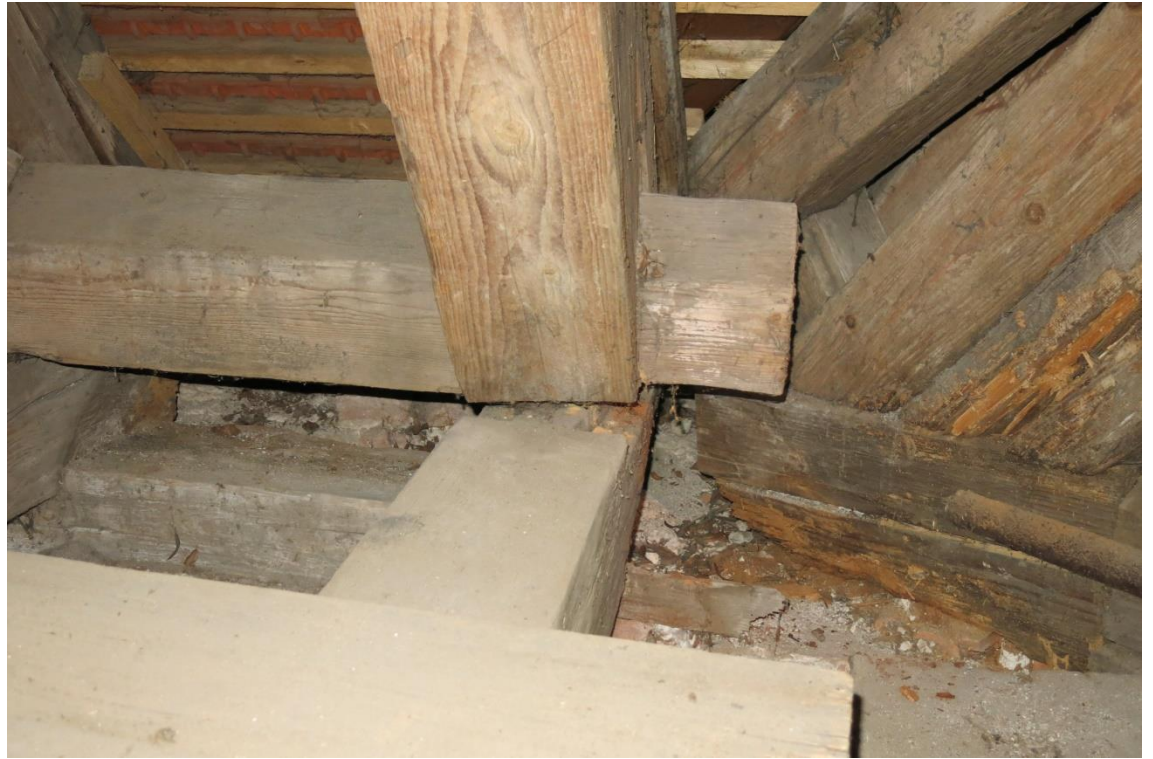
Při šetření a podrobné prohlídce krovu jsem ověřil, že na četných místech je nosná konstrukce krovu významnou měrou poškozena. Jde zejména o oblasti úžlabí a nároží ve styčnicích pozednic, vazných trámů a úžlabních a nárožních krokví. Konce prvků jsou vyhnílé, styky deformované, snímky 1- 3.

Zjištěné oblasti poruch konstrukce krovu určené k sanaci nesplňují podmínky vyhlášky MMR č. 268/2009 Sb. o technických požadavcích na stavby a to v § 8 - základní požadavky v bodu 1 a) na mechanickou odolnost a stabilitu.

**Existuje zde vysoké riziko deformací prvků a konstrukce a tím zvětšení oblastí poruch a nákladů na opravy. Jedná se o havarijní stav. Sanaci je třeba proto uskutečnit co nejdříve - bezodkladně..**

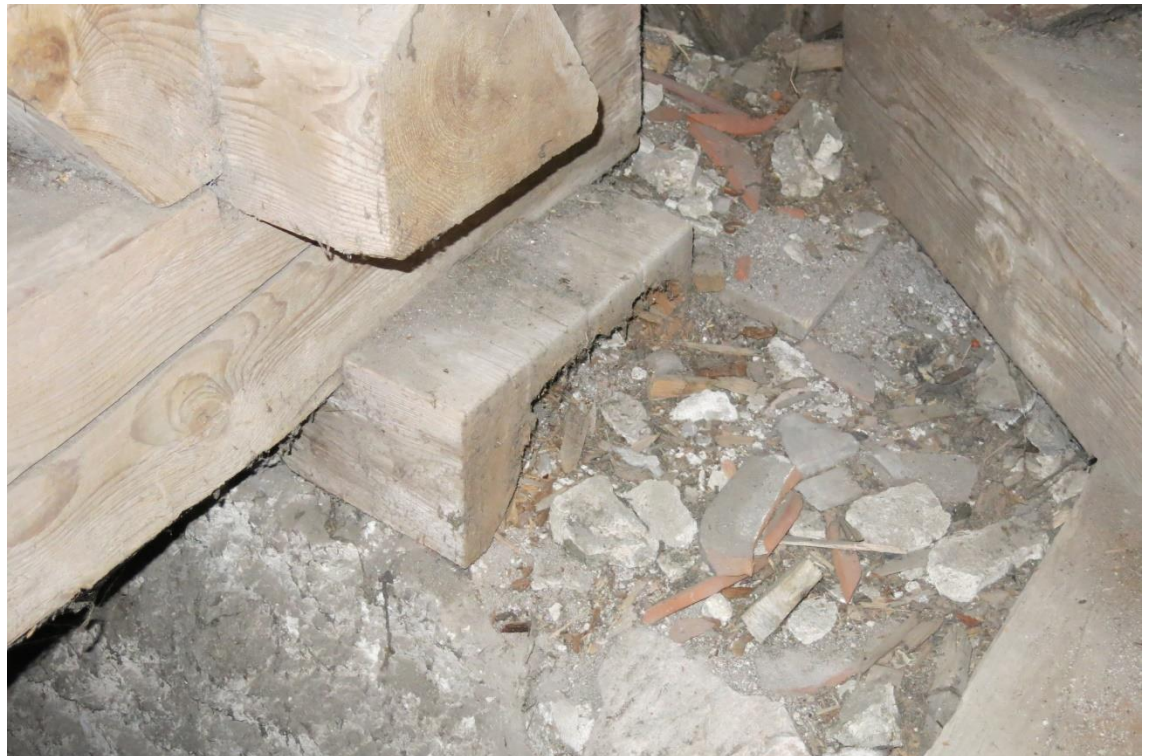
4

Další závažné poškození spočívá ve stavu pozednic, které sice na povrchu vypadají v pořádku, ale při poklepu zní dutě. Zjevné porušení je dokumentováno na snímku 4.
