## Příloha č.1

### Soupis zjištěných závad – fotodokumentace č.2

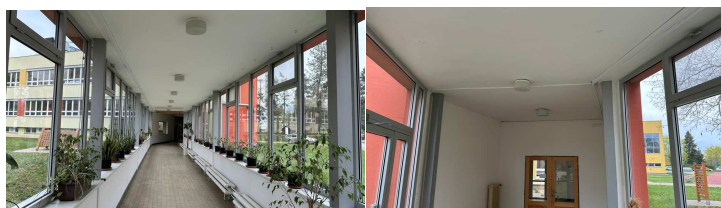
8. 1NP, chodba k jídelně – 4x uvolněné svítidlo - je v rozporu s ČSN 33 2130 ed.3:2014, čl.4.1, bod b)
