Příloha č.1

Soupis zjištěných závad – fotodokumentace

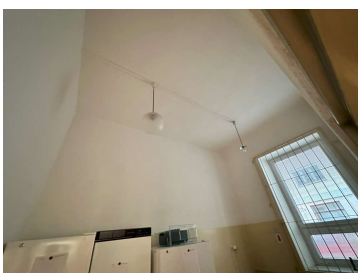
1. Chybějící kryt svítidla ve skladu s mrazáky - je v rozporu s ČSN EN 61140 ed.3:2016, čl.5.2.3

2. Nefunkční osvětlení (2x svítidlo) ve skladu s mrazáky - je v rozporu s ČSN 33 2000-6 ed.2:2017, čl.6.4.3.10 – viz. předchozí foto

výměna svítidel
