## **Schebkův palác**

**Dílčí výstup rozpracovaného stavebně historického průzkumu**

Č. p. 936/II

Praha 1  
k. ú. Nové Město

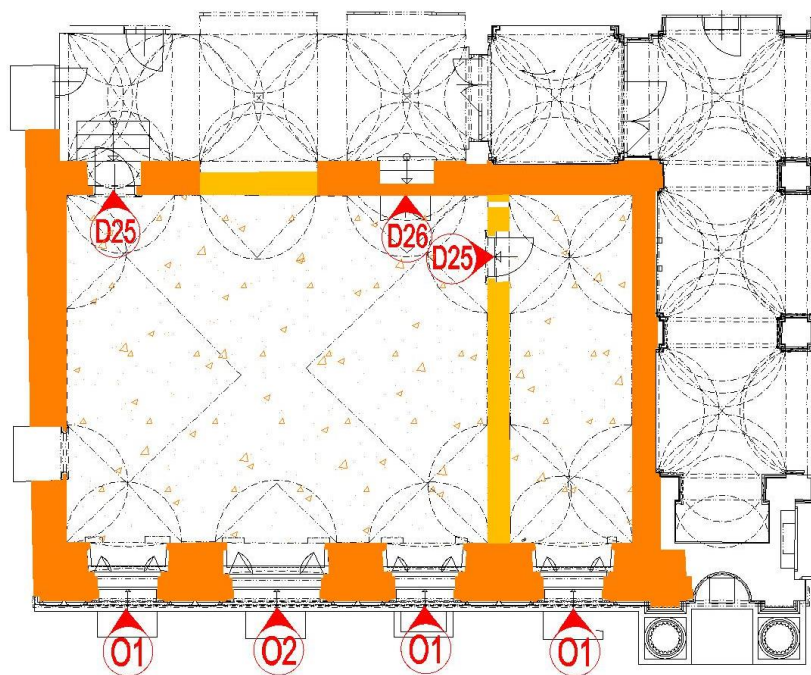
#### Stavebně historický průzkum

- Konstrukce z roku 1873
- Konstrukce po roce 1890
- Konstrukce neurčené

č.p. 936, Nové Město  
Scheiblový palác  
stavební vývoj  
zpracoval: Mgr. Ladislav Valtr

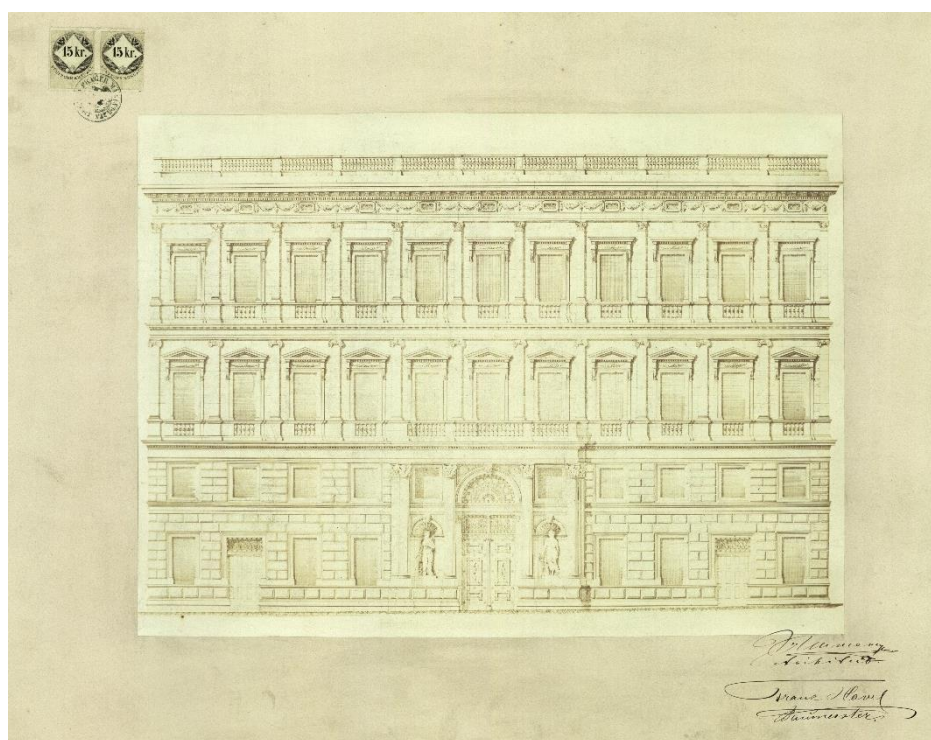
Návrh uličního průčelí s levým bočním vjezdem (později nahrazený oknem)

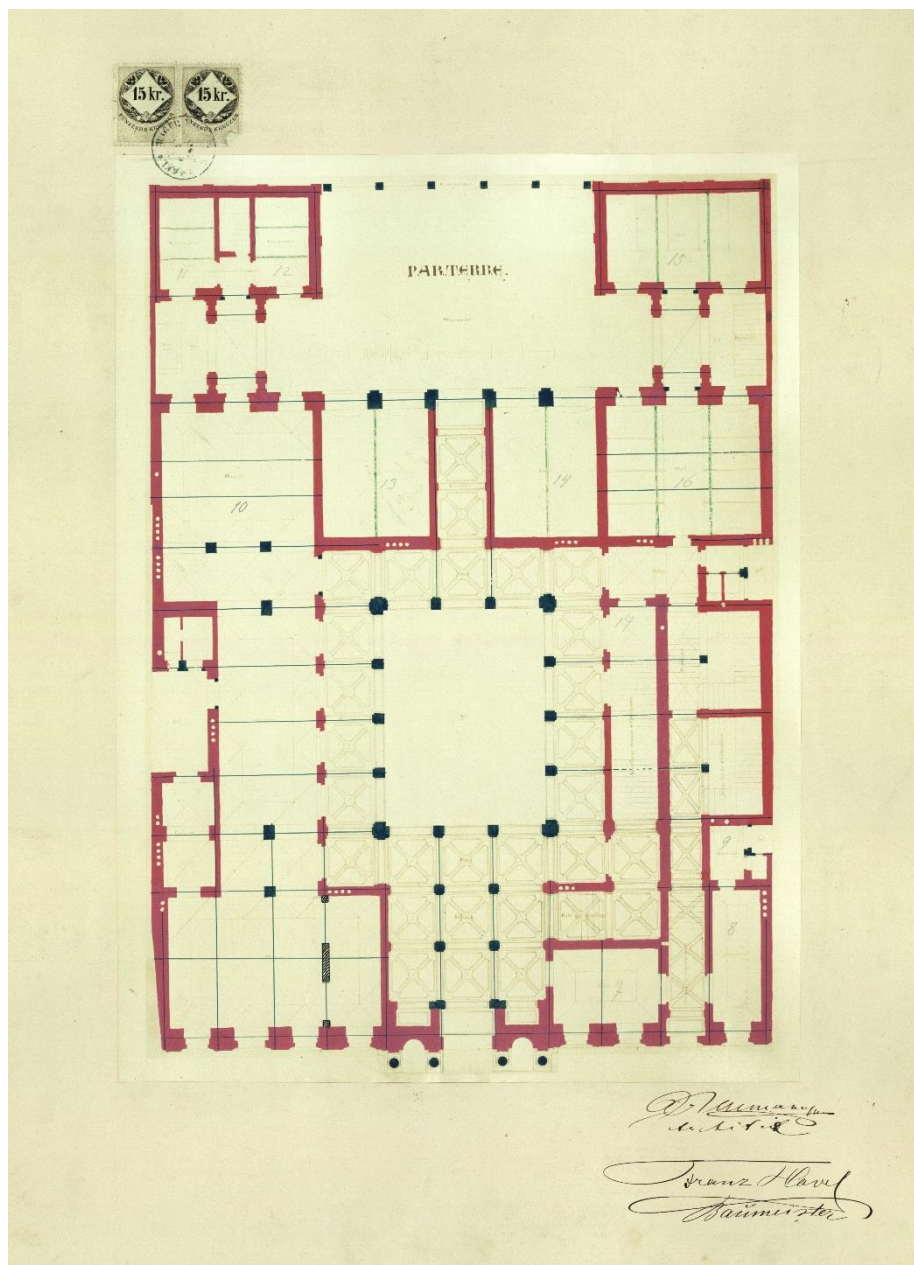
Návrh půdorysu přízemí od Ignáce Ullmanna, před rokem 1873

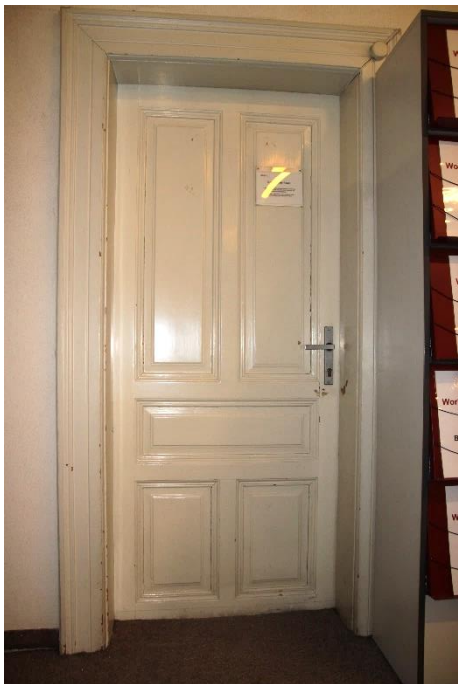
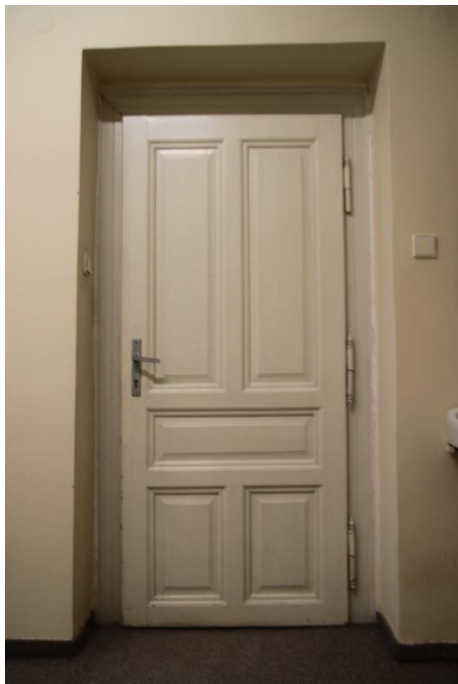
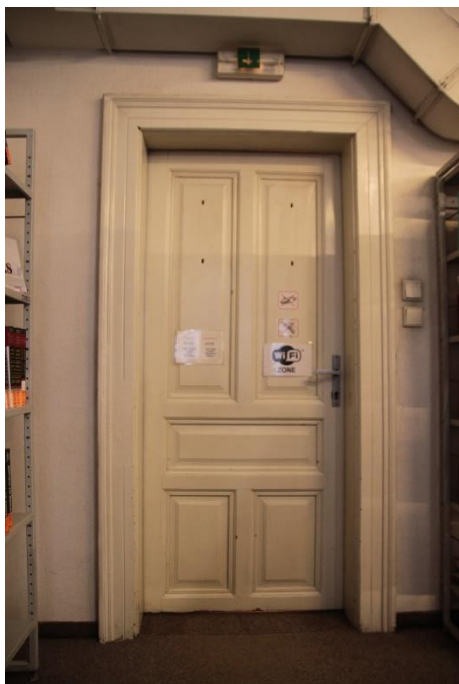
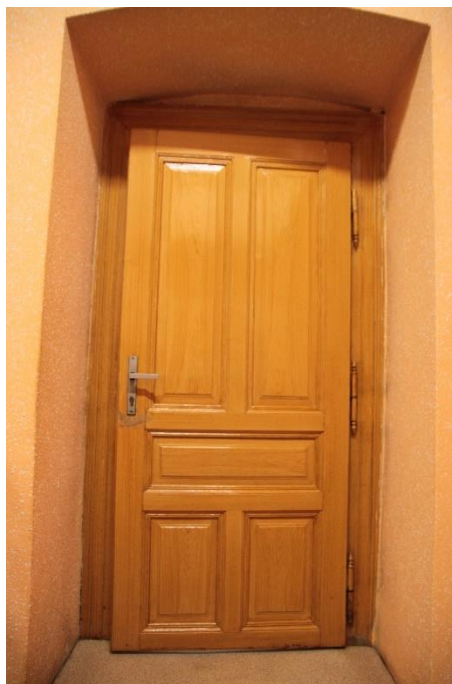
| <p><b>Popis prvku:</b> Dveře jednokřídle rámové konstrukce s pěticí nestejně velkých výplní na křídle. Zavěšeny na trojici zadlabávaných závěsů zakončených výžlabkem, kuželovitým stočením, na jehož vrcholu je kulička se špičkou. Zárubeň je hranolová s profilovanými obložkami po obou stranách. Uzavírání řešeno zadlabávaným zámkem.</p> | |
| <b>Datace:</b> po roce 1890 | <b>Autor:</b> neznámý |
| <b>Kování:</b> Závěsy původní, zámek, klika a štítek novodobé. | |

Současný stav dveří odpovídá době jejich vzniku a průběhu jejich údržby ve sledu let. V důsledku navýšení podlahových vrstev byla neodborně odstraněna spodní část rámové konstrukce křídel.

| <p><b>Vyhodnocení:</b> I - Prvek určený k repasi a zachování na místě<br/>alternativně : III - Prvek určený jako vzor pro výrobu kopií</p> | |

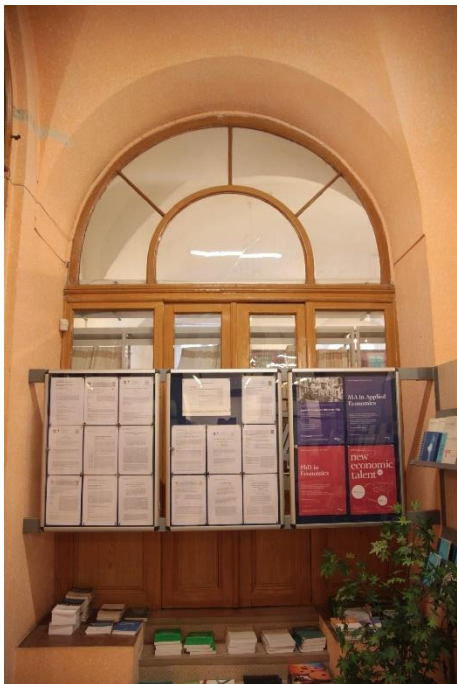
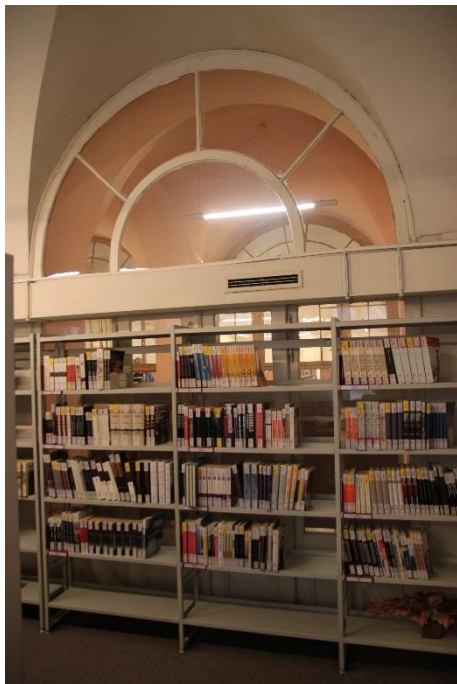
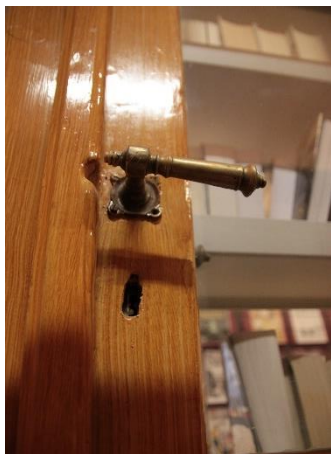
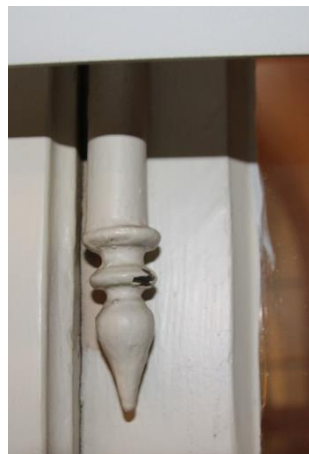
| <b>Popis prvku:</b> Prosklená stěna s vloženými dvoukřídlými dveřmi s půlkruhovým nadsvětlíkem členěným na jedno půlkruhovitě zakončené pole s obíhajícím pásem o čtyřech polích. Nadsvětlík je oddělen od spodního dílu masivním profilovaným poutcem. Spodní díl sestávající z dvou bočních pevných částí a vložených dvoukřídlých dveří je v horní polovině prosklený. Spodní polovina je členěna obdélnými výplněmi s profilovanými okraji. | |
| <b>Kování:</b> Klika a horní štítek ze žluté mosazi, spodní štítek se nedochoval. | |

Současný stav dveří odpovídá době jejich vzniku a průběhu jejich údržby ve sledu let.

| <b>Vyhodnocení:</b> I - Prvek určený k repasi a zachování na místě | |

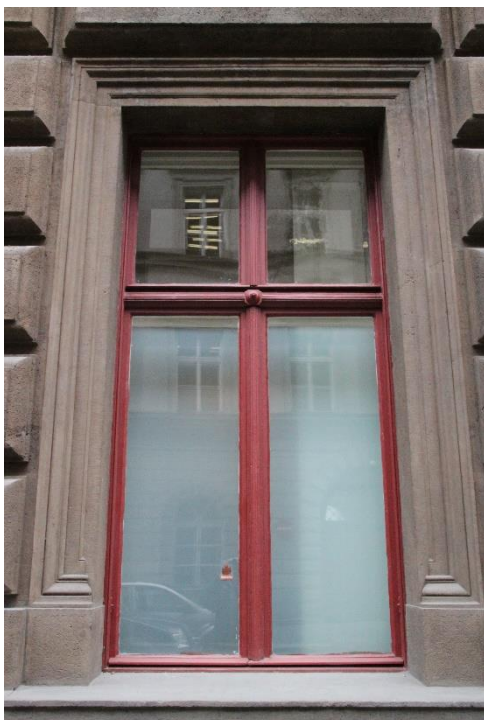
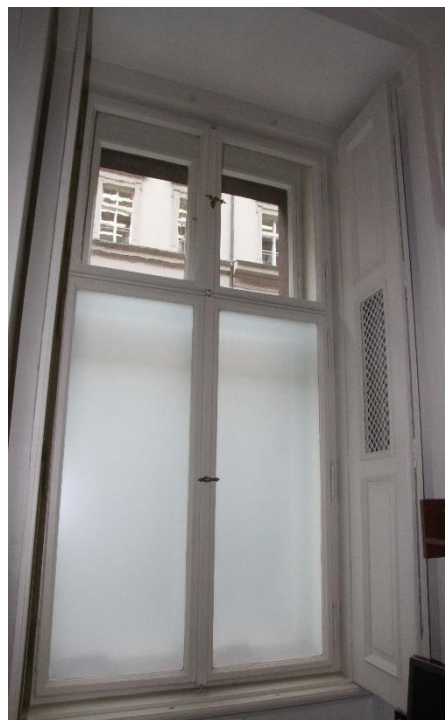
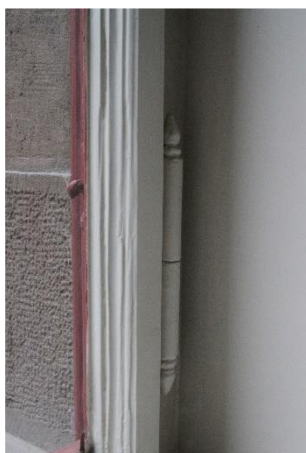
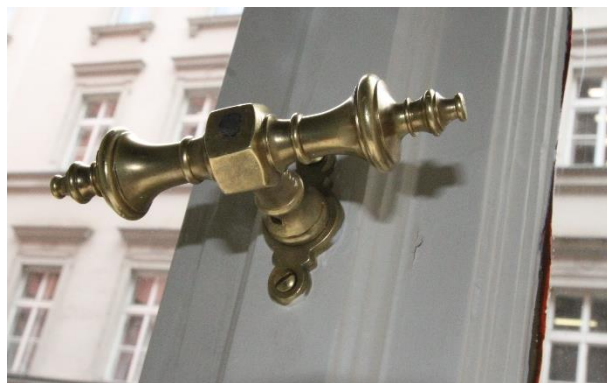
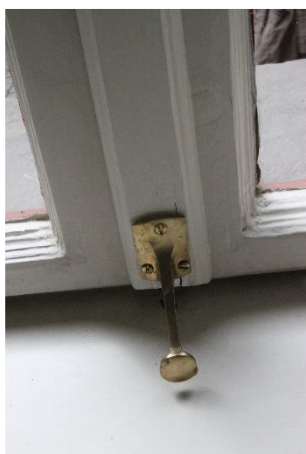
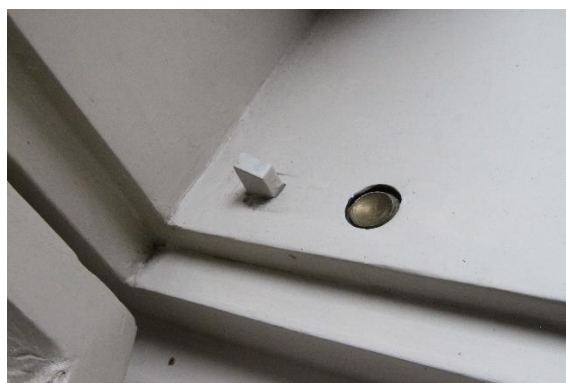
| <b>Název prvku:</b> Špaletové okno (s vnitřní okenicí) | <b>Číslo prvku:</b> O 1 |

**Popis prvku:** Okno špaletové s vodorovným nadpražím, čtveřicí křídel po obou stranách deštění špalety a s profilovaným poutcem dělícím rám cca v jedné třetině. Klapačky křídel a poutec jsou vystouplé s kanelurou; v místě optického křížení terčový motiv na podstavci. Rámy křídel hranolového profilu s hladkými vnějšími a bohatě profilovanými vnitřními okraji směrem ke skleněným výplním z vnitřní strany s odsazením u skla a drážkou po obvodu křídla. Křídla zavěšena na hladkých ocelových otočných zadlabávaných závěsech zakončených výžlabkem, kuželovitým stočením, na jehož vrcholu je kulička se špičkou. Uzavírací systém rozvorový s otočnými mosaznými olivami. Záskočky na parapetní desce a nárazníky na vnějších spodních křídlech.

| | <b>Detaily:</b> Vnitřní skládací okenice, zavěšené na nábytkových závěsech, s trojicemi obdélných výplní jsou z vnitřní strany pobíjené plechem. |

Současný stav oken odpovídá době jejich vzniku a průběhu jejich údržby ve sledu let, stejně jako jejich umístění ve fasádě a působení klimatických vlivů.

**Vyhodnocení:** I - Prvek určený k repasi a zachování na místě

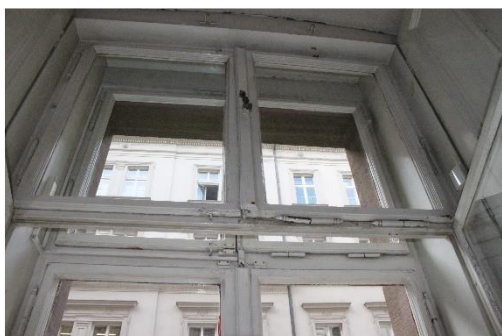
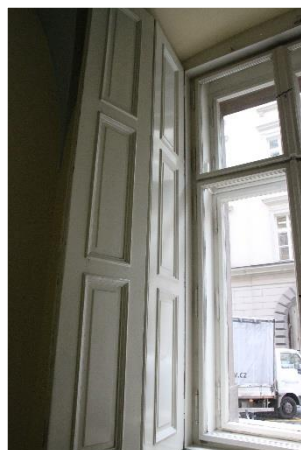
**Technický stav:**

Palác podnikatele Jana Schebka, bývá v odborné literatuře označován jako jedna z nejvýznamnějších pražských novorenesančních budov. Fond výplňových prvků Schebkova paláce má zásadní význam pro udržení autentického vzhledu a architektonického této významné památky. Autentické výplně otvorů jsou nedílnou součástí architektonického řešení budovy a mají hodnotu historického dokumentu dokládající technickou i uměleckou úroveň řemesel své doby. I přes dílčí poškození a opotřebování některých kusů výplní, doporučuji v celku paláce u autentických preferovat repase před náhradou originálů kopiemi. U podříznutých dveří ve studovně doporučuji, i vzhledem k jejich částečné deformaci, zvážit možnost nahrazení kopiemi. Tato nežádoucí úprava dveřních křídel vznikla druhotným zvýšením podlahy. Doporučuji tedy vrátit úroveň podlahy na původní niveletu z doby po roce 1890. Repase dveří je samozřejmě možná, ale po osazení doplňku spodního rámu se spojem na péro a drážku, bude výsledek esteticky problematický, neboť oprava bude patrná pod povrchovým lakováním. U dvoukřídlých dveří s nadsvětlíkem lze provést odbornou repasi s doplněním části chybějícího kování dle analogií v budově. Přestože v současné době nejdou z provozních důvodů otevírat, je zřejmé, že v souvislosti s navýšením podlahy byly také v minulosti upravovány. V každém případě bude třeba obnovit funkčnost původního kování a v případě provedení kopií prvků bude třeba toto kování opětovně použít. Chybějící mosazné kování (kliky, štítky) bude třeba doplnit dle shodných prvků nacházejících se jinde v budově. Otázkou zůstává původní autentická úprava podlah, niveleta byla zřejmě v minulosti měněna vícekrát. Rozhodně však je žádoucí rehabilitovat úroveň podlahy z doby po roce 1890, kdy byl zrušen vjezd a nahrazen oknem. Situaci bude možné kvalifikovaně posoudit až po sejmutí novodobých podlahových vrstev. Dále je třeba zvážit řešení parketové podlahy. I když nejspíše pochází až z 60. let 20. století, mohla by být v případě jejího dobrého stavu znovu položena. Stávající dochovaná historická okna je třeba jednoznačně odborně repasovat včetně obnovení plné funkčnosti uzavíracích systémů.

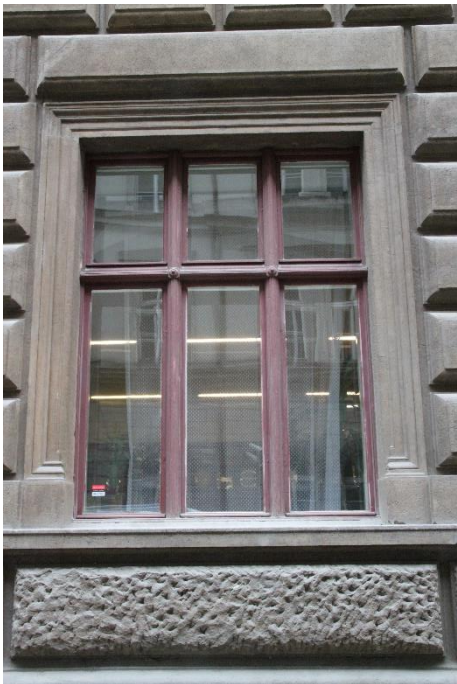
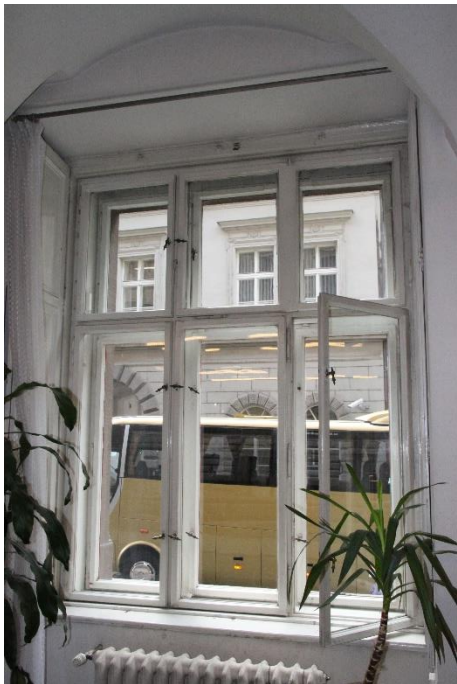
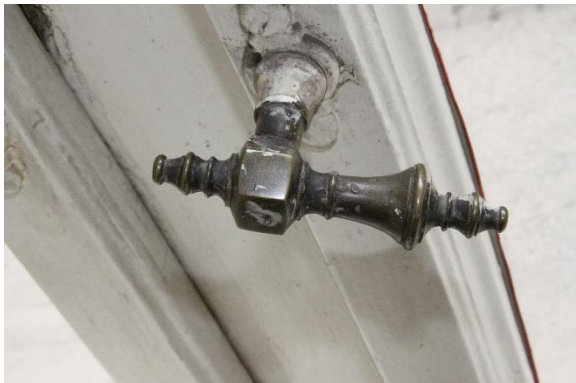
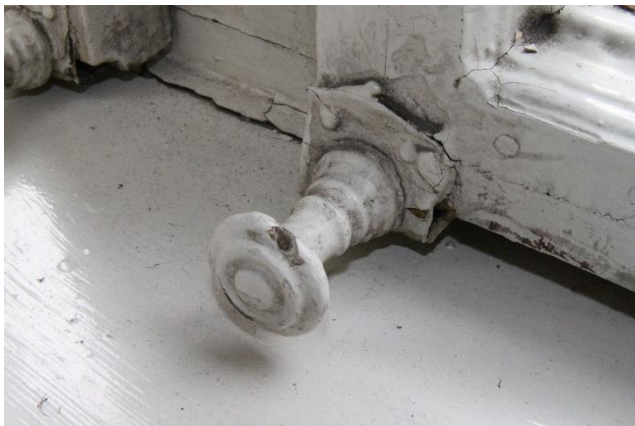
| <p><b>Popis prvku:</b> Okno špaletové s vodorovným nadpražím, šesticí křídel po obou stranách deštění špalety, s profilovaným poutcem dělicím rám cca v jedné třetině a svislými sloupky dělicími rám na třetiny. Sloupky a poutec jsou vystouplé s kanelurou; v místě optického křížení terčový motiv na podstavci. Rámy křídel hranolového profilu s hladkými vnějšími a bohatě profilovanými vnitřními okraji směrem ke skleněnému výplni z vnitřní strany s odsazením u skla a drážkou po obvodu křídla. Křídla zavěšena na hladkých ocelových otočných zadlabávaných závěsech zakončených výžlabkem, kuželovitým stočením, na jehož vrcholu je kulička se špičkou. Uzavírací systém jazýčkový s otočnými mosaznými půlolivami. Záskočky na parapetní desce a nárazníky na vnějších spodních křídlech.</p> | |
| <p><b>Kování:</b> Půlolivy vyrobeny z masivní mosazi. Profilovaný nárazník pravděpodobně dodatečně osazený v místě původního.</p> | |

Současný stav oken odpovídá době jejich vzniku a průběhu jejich údržby ve sledu let, stejně jako jejich umístění ve fasádě a působení klimatických vlivů.

| <p><b>Vyhodnocení:</b> I - Prvek určený k repasi a zachování na místě</p> | |
