**OPRAVA STUDOVNY**  
v knihovně Národohospodářského ústavu AV ČR v.v.i.

**DOKUMENTACE PRO PROVEDENÍ STAVBY**

PŮDORYS 1.NP - BOURACÍ PRÁCE

CELKOVÝ VÝKRES  
1101-1

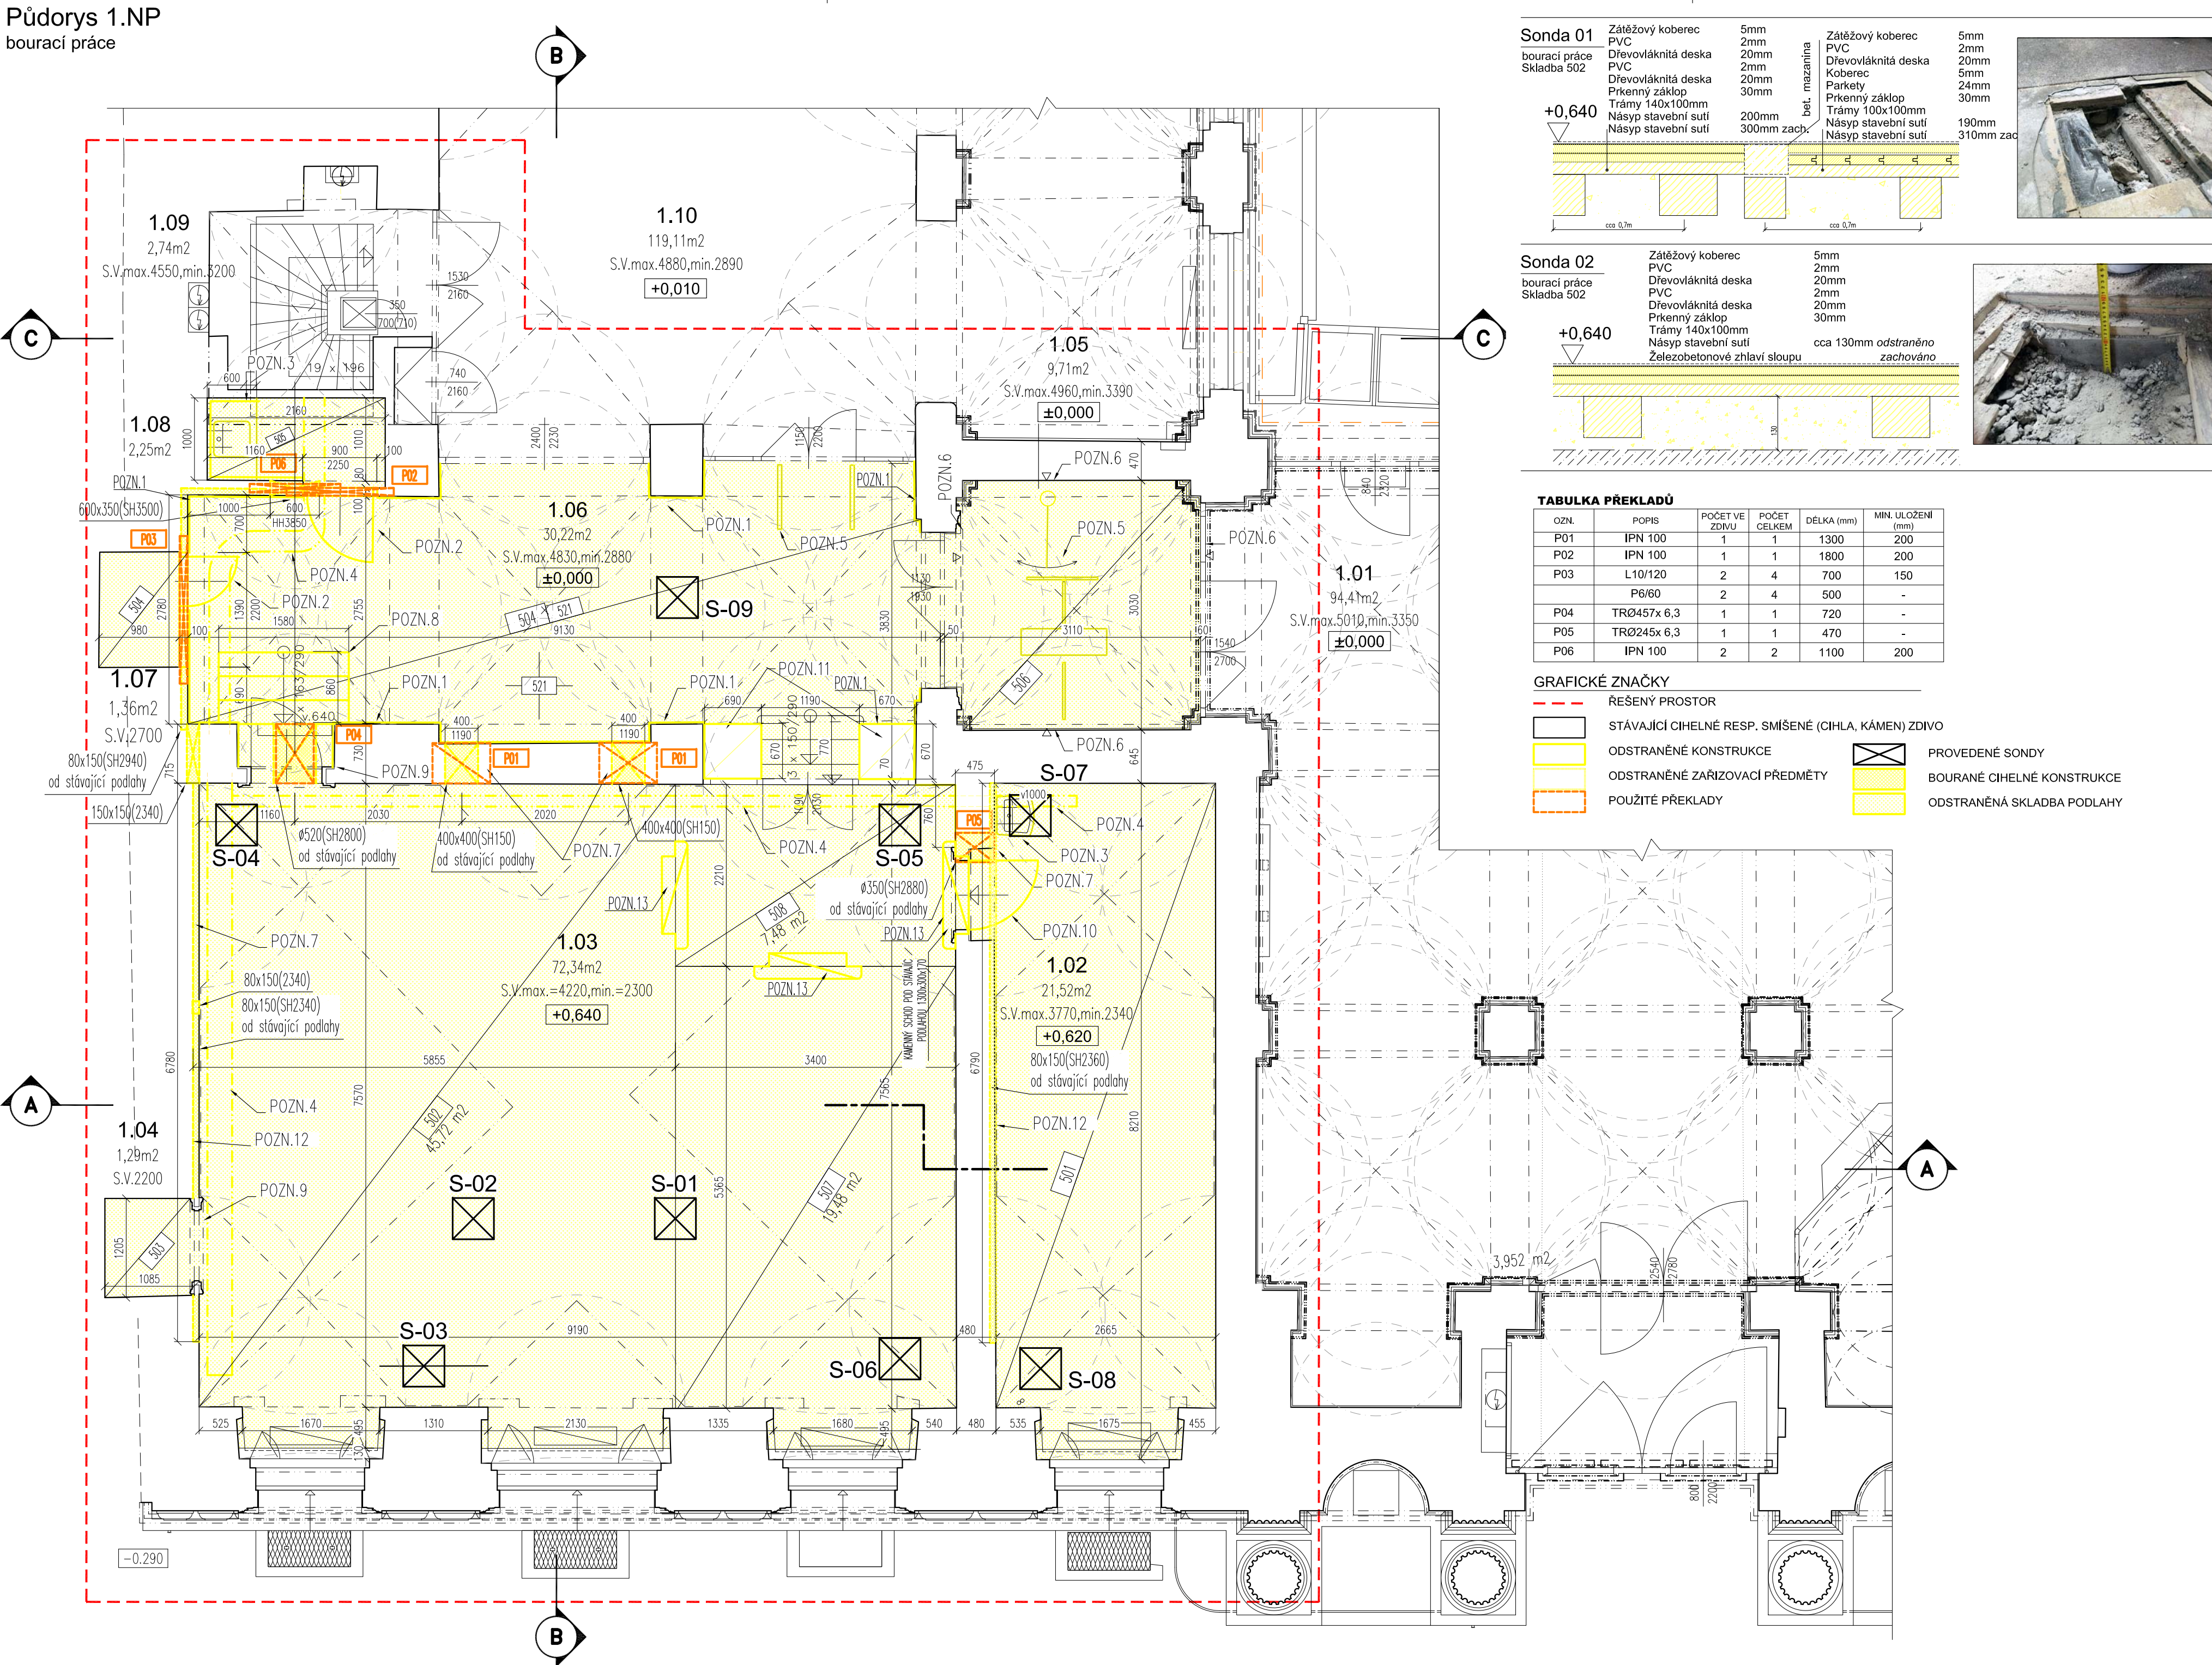
Půdorys 1.NP  
bourací práce

- ODSTRANĚNÍ DEKORATIVNÍHO NÁSTŘIKU STĚN A STOPU - SKLADBA 521.
- ODSTRANĚNÁ PŘÍČKA VČETNĚ OVRATU A OCELOVÉ ŽÁRUBNĚ
- ODSTRANĚNÍ UMÝVADLO V 1.02. ODSTRANĚNÍ KERAMICKÝ OBLAD VČETNĚ ZAŘÍZOVACÍCH PŘEDMĚTŮ V 1.08

- ODSTRANĚNÍ STÁVAJÍCÍ VZDUCHOTECHNICKÉ POTRUBÍ
- ODSTRANĚNÍ DETEKČNÍ BRÁNY, TURNIKETY
- VSTUPNÍ DVEŘE, ŠABLONOVÁ STŘEŠNÍ VÝMALBA BUDE KRYTA PROTI POŠKOZENÍ FOLIÍ

- PROSTUPY A DRÁŽKY VE ZDI PRO VZT VEDENÍ.
- VYBOURÁNY BETONOVÉ VYROVNÁVACÍ STUPNĚ.
- KAZETOVÉ DVEŘE A OBLOŽKOVÉ PROFILOVANÉ ŽÁRUBNĚ - PRŮVĚK BUDE REPAROVÁN.

- KAZETOVÉ DVEŘE A OBLOŽKOVÉ PROFILOVANÉ ŽÁRUBNĚ - PRŮVĚK BUDE ODSTRANĚN.
- ODSTRANĚNÍ OBLAD Z KERAMICKÉ DLAŽBY NA SKLOVÉM ZDÍVU.
- HORIZONTÁLNÍ DRÁŽKA PRO VEDENÍ VZT, PŘESNOU TRASU A POLOHU NÁPOJENÍ VEDENÍ NUTNĚ KOORDINOVAT DLE KONKRÉTNÍ NÁSTĚNNÉ SPLIT JEDNOTKY.

- ODSTRANĚNÍ KAMENNÉ VYROVNÁVACÍ STUPNĚ 1300x300x170mm POD STÁVAJÍCÍ SKLADBOU PODLAHY. SONDOU OVĚŘEN 1ks. PŘEDPOKLAD 3ks DLE PŮDORYSŮ Z R. 1941.
