PASPORT PRVKŮ

Název akce: Informační centrum nádraží Teplice nad Bečvou, rekonstrukce a dostavba -
projektová dokumentace

Stavebník: Město Hranice
Pernštejnské náměstí 1
753 01 Hranice

Generální projektant: Ateliér Velehradský, s. r. o.
IČ: 292 63 140
Libušino údolí 203/76,
623 00 Brno

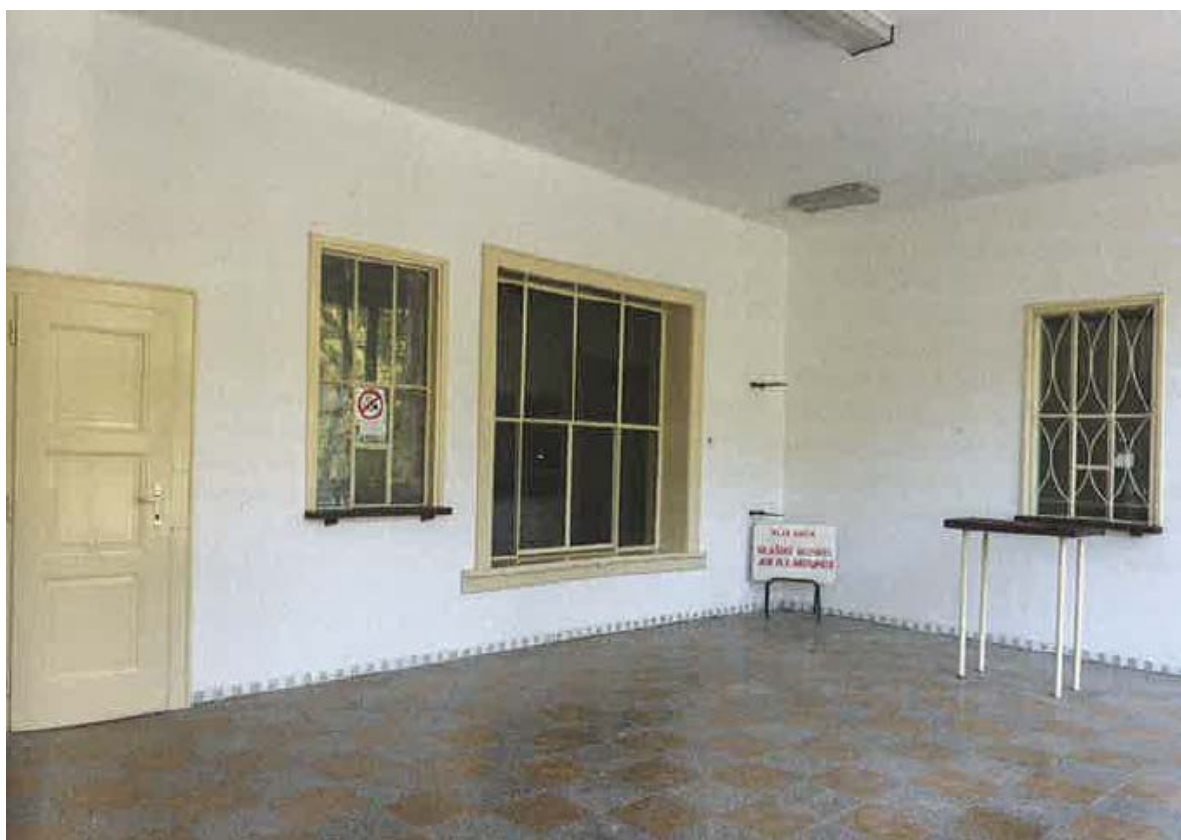
OZNAČENÍ A NÁZEV:	O1 - Přepážka
UMÍSTĚNÍ:	viz Půdorys - stávající stav 1. NP
POČET PRVKŮ:	1
ROZMĚRY:	860x1500mm
PŮVODNOST:	Konstrukce je původní. Barevnost ráků je nepůvodní z doby rekonstrukce kolem r. 2017. Fotografie z doby před realizací infocentra ukazuje barvu světle béžovou, která je vyhodnocena jako nepůvodní, na základě dochované barevnosti na přepážce O3 ze strany původní pokladny. Zasklení je původní, matná fólie na zasklení nepůvodní. Nátěr parapetů nepůvodní, obložení umakartem rovněž. Stratigrafie prvku O3 odhalila jako původní světle žlutou barvu.
POPIS PRVKŮ (STAV):	Sedmitabulková jednoduchá přepážka. Střední dolní část přepážky je otevíravá. Ostatní části mají pevné zasklení. Výplň stávající - tabulové sklo tl. 4 mm s neprůsvitnou folii. Rám přepážky je dřevěný. Meziskelní příčky z kovových profilů. Parapet přepážky je dřevěný s barevným nátěrem.
NÁVRH NA ÚPRAVU:	Oprava poškození prvku, vytvořených provozem po rekonstrukci z roku 2017. Odstranění starých nátěrů a zasklení. Zasklení čirým sklem. Nový nátěr - 2x email olejový vnitřní, barva dle výsledků stratigrafického průzkumu. Nátěr dřevěných parapetních desek transparentním lakem.

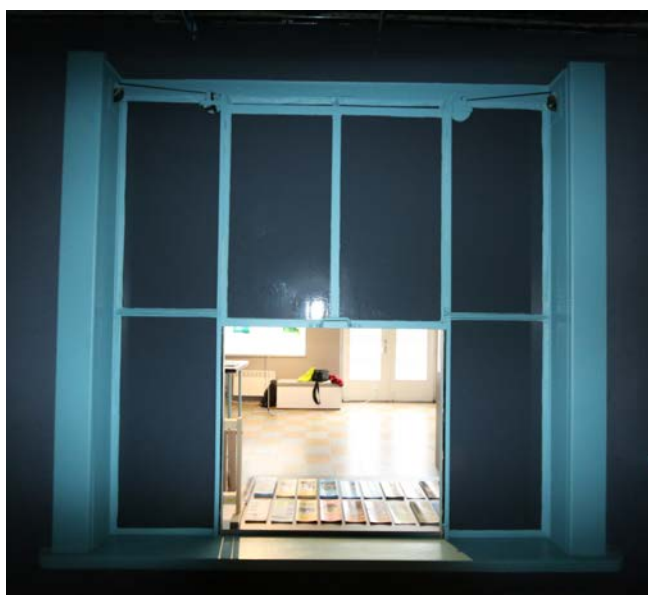
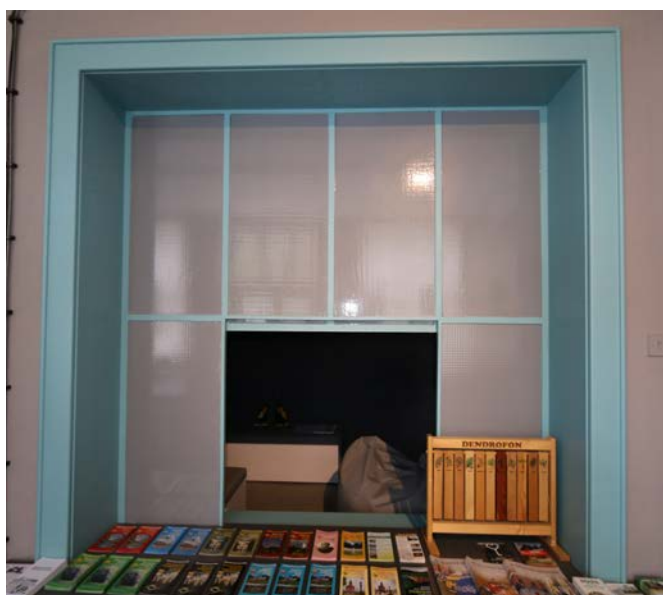
OZNAČENÍ A NÁZEV:	O2 - Přepážka
UMÍSTĚNÍ:	viz Půdorys - stávající stav 1. NP
POČET PRVKŮ:	1
ROZMĚRY:	1980x1980mm
PŮVODNOST:	Konstrukce je původní. Barevnost ráků je nepůvodní z doby rekonstrukce kolem r. 2017. Fotografie z doby před realizací infocentra ukazuje barvu světle béžovou, která je vyhodnocena jako nepůvodní, na základě dochované barevnosti na přepážce O3 ze strany původní pokladny. Zasklení je původní, matná fólie na zasklení nepůvodní. Nátěr parapetů nepůvodní, obložení umakartem rovněž. Stratigrafie prvku odhalila jako původní zelenou barvu (viz sonda stratigrafie č. 22 a 23).
POPIS PRVKŮ (STAV):	Šestitabulková jednokřídlá jednoduchá výsuvná přepážka. Střední dolní část přepážky je výsuvná. Ostatní části mají pevné zasklení. Výplň je tabulovým sklem opatřeným stínící fólií. Rám přepážky je dřevěný. Meziskelní příčky z kovových profilů. Parapet přepážky je dřevěný s barevným nátěrem. Navracena původní barva.

NÁVRH NA ÚPRAVU:	Oprava poškození prvku, vytvořených provozem po rekonstrukci z roku 2017, případně zasklení čirým sklem tl. 4 mm. Odstranění starých nátěrů. Zasklení čirým sklem. Nový nátěr olejovým emailem vnitřním, barva dle výsledků stratigrafie.

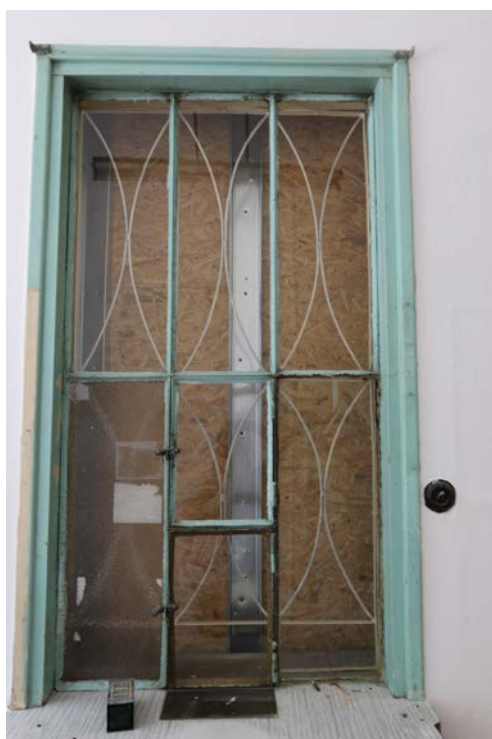
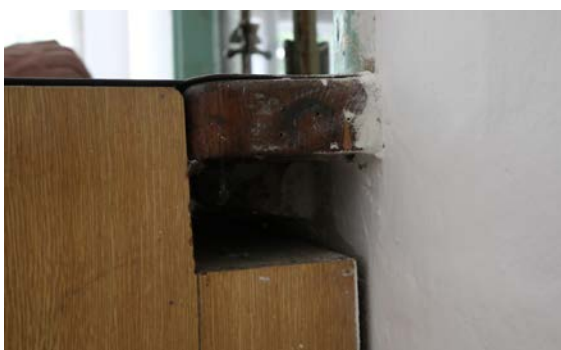
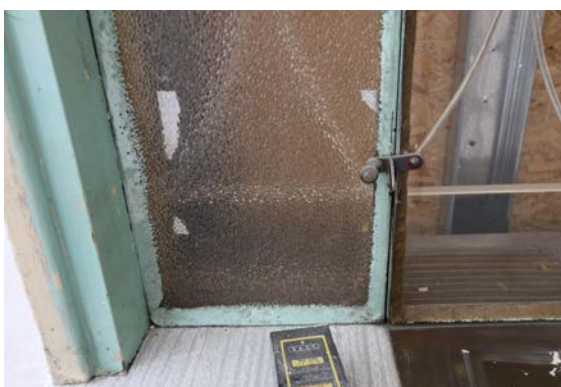
OZNAČENÍ A NÁZEV:	O3 - Přepážka
UMÍSTĚNÍ:	viz Půdorys - stávající stav 1. NP
POČET PRVKŮ:	1
ROZMĚRY:	790x1520mm
PŮVODNOST:	Původní. barevnost bude ověřena stratigrafickým průzkumem.
POPIS PRVKŮ (STAV):	<p>Přepážka sedmitabulová dvoukřídlá jednoduchá otevíravá do pokladny. Střední dolní část přepážky je otevíravá. Ostatní části jsou pevné. Výplň tabulovým čirým sklem a nepůvodním ornamentním sklem. Rám přepážky je dřevěný, meziskelní příčky z kovových profilů. Parapet přepážky je dřevěný, opatřen nátěrem přírodní barvy.</p> <p>Ze strany odbavovací haly je otvor zabeďněn OSB deskami. Mezi bedněním a přepážkou zůstala mříž - nepůvodní. Stratigrafie odhalila jako původní světle žlutou barvu (viz, sonda stratigrafie č. S16).</p>
NÁVRH NA ÚPRAVU:	<p>Řemeslná repase včetně kování, doplnění chybějících prvků replikami, do původní barvy. Odstranit umakartový obklad parapetu a skříňky.</p> <p>Odstranit bednění a mříž.</p> <p>Odstranění starých nátěrů a zasklení.</p> <p>Nové zasklení čirým sklem.</p> <p>Nový nátěr olejovým emailem vnitřním, barva dle výsledků stratigrafie.</p>

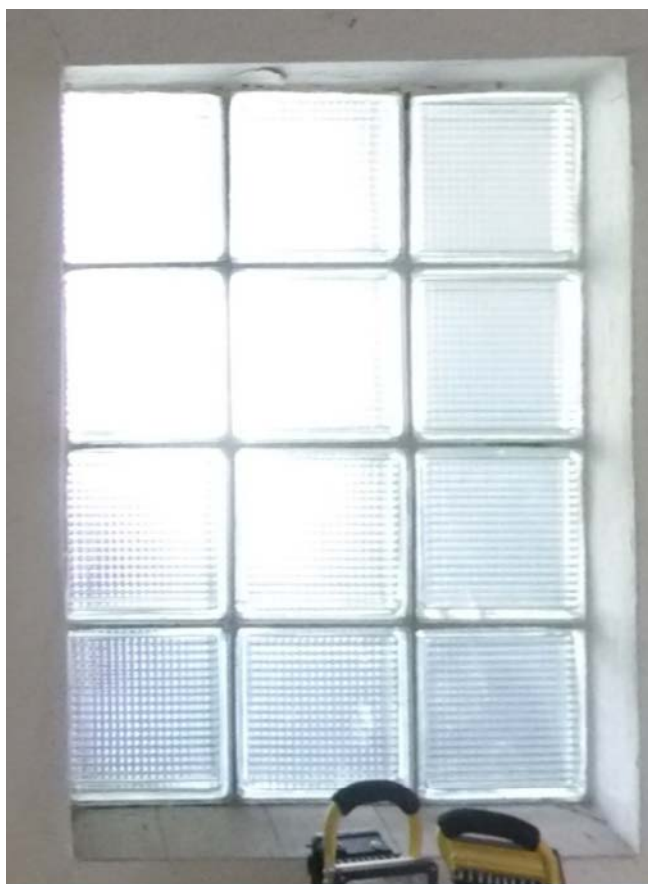
OZNAČENÍ A NÁZEV:	O4 - Okno ze sklobetonových tvárnic
UMÍSTĚNÍ:	viz Půdorys - stávající stav 2. NP
POČET PRVKŮ:	1
ROZMĚRY:	740x1040mm
PŮVODNOST:	Původní, dle archivní dokumentace je výplň v původní příčce. Předpoklad je, že výplň je původní.
POPIS PRVKŮ (STAV):	Okenní interiérový otvor vyzděný z sklobetonových tvárnic lícovaných směrem do koupelny. Lesklá skleněná tvárnice s dekorem proužků čtvercového tvaru 250x250mm. Počet prvků 3x4.
NÁVRH NA ÚPRAVU:	Odstranění včetně stěny z důvodu dispozičních úprav expozice.

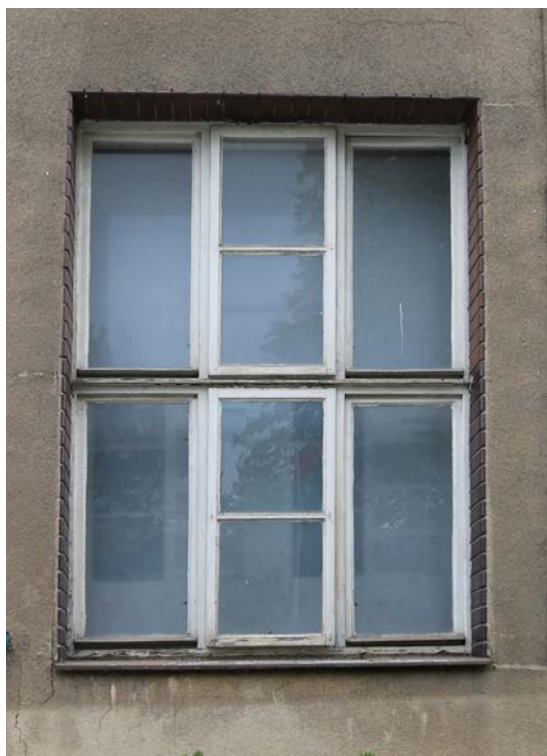
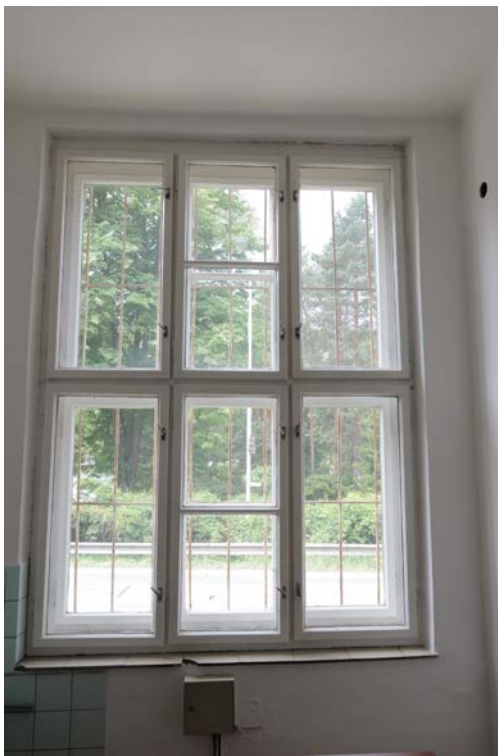
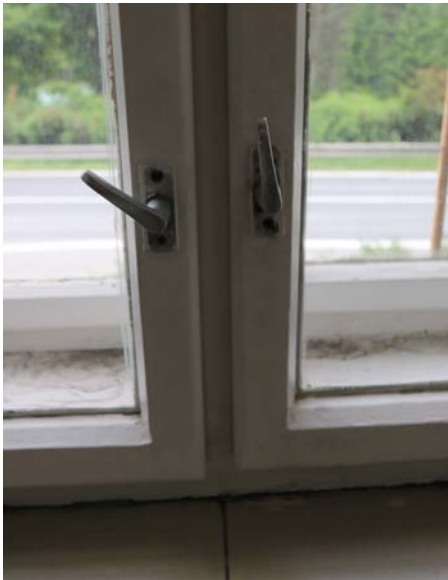
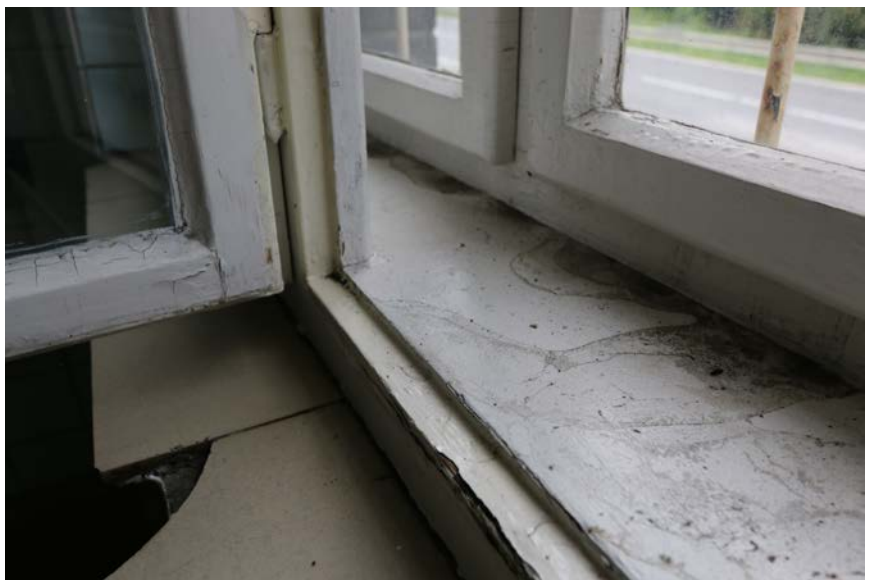
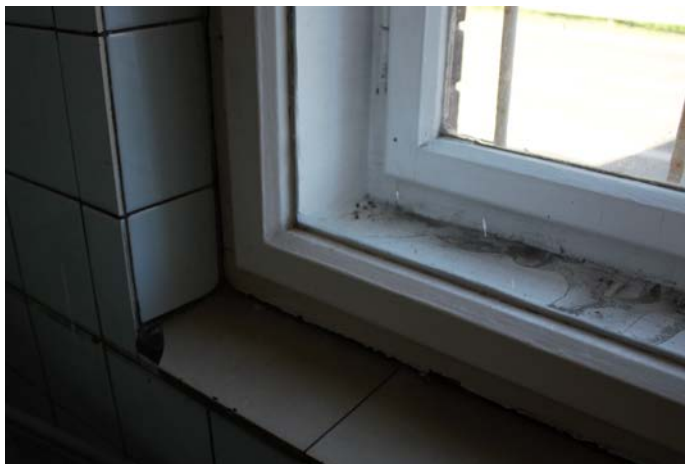
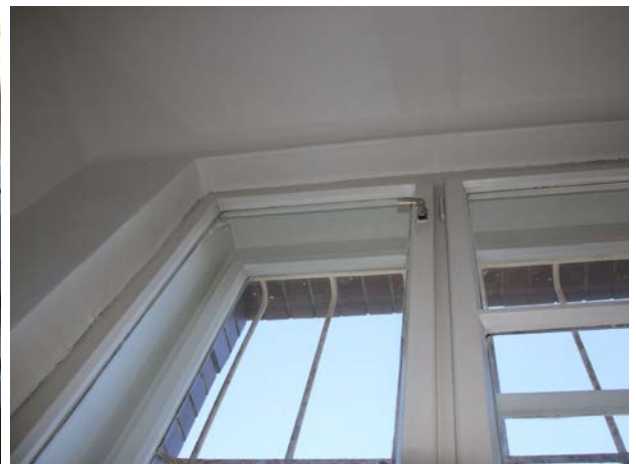
OZNAČENÍ A NÁZEV:	O5 - Šestidílné okno na čelní fasádě
UMÍSTĚNÍ:	viz Pohledy - stávající stav
POČET PRVKŮ:	3
ROZMĚRY:	1760x2480mm
PŮVODNOST:	Původní včetně zasklení. Tvar neodpovídá původnímu architektonickému návrhu. Původní barevnost dle stratigrafie světle žlutá (viz sonda stratigrafie č. 2).
POPIS PRVKŮ (STAV):	<p>Okno dvojité (kastlové) trojkřídlé se středním poutcem, střední křídlo nahoře i dole dělené na poloviny.</p> <p>Osmitabulové šestikřídlé kastlové dovnitř otevíravé okno. Střední křídla okna jsou dvoudílná, krajní křídla okna jsou jednodílná. Zasklení jednoduchým čirým tabulovým sklem. Jedno z oken opatřeno ocelovou mříží. Rám a křídla jsou realizovaná z masívního dřeva. Venkovní ostění a nadpraží je obloženo původním keramickým obkladem hnědé barvy.</p>
NÁVRH NA ÚPRAVU:	Řemeslná repase okenního rámu, okenní křídla budou nově nahrazena replikami s izolačním dvojsklem. Kování bude použito původní, případně nahrazeno replikami.

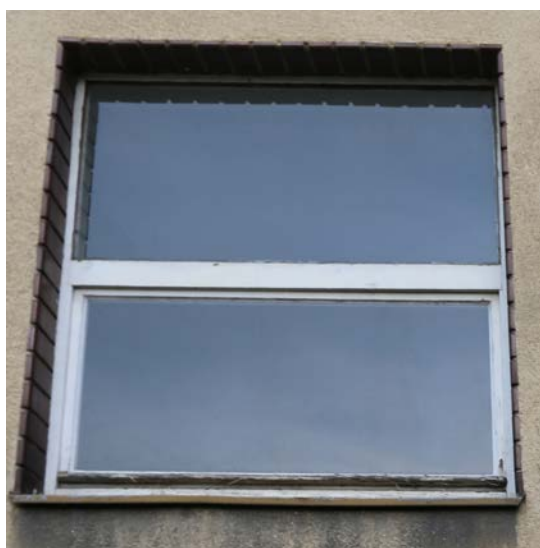
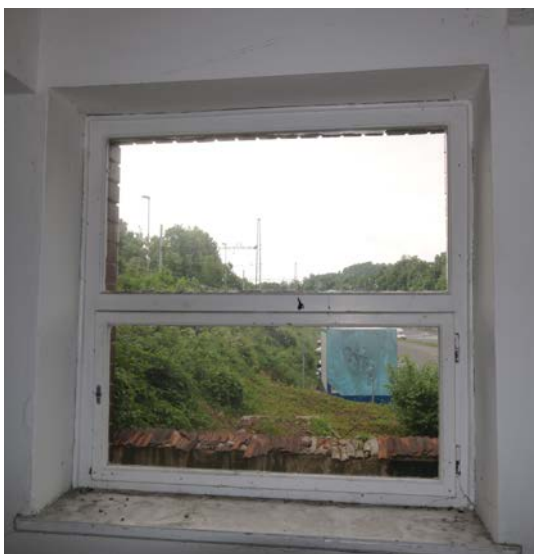
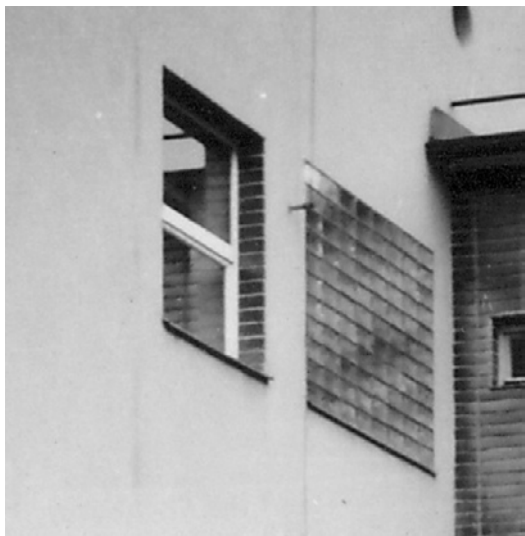
OZNAČENÍ A NÁZEV:	O6 - Dvoudílné okno
UMÍSTĚNÍ:	viz Pohledy - stávající stav
POČET PRVKŮ:	4
ROZMĚRY:	1400x1380mm
PŮVODNOST:	Původní, dle původních fotografií a to včetně zasklení.
POPIS PRVKŮ (STAV):	Dvoutabulové jednokřídlé jednoduché dovnitř otevíravé okno. Vrchní část okna - pevné zasklení. Výplň oken je jednoduchým tabulovým sklem. Rám a křídla jsou z masivního dřeva. Venkovní ostění a nadpraží je obloženo původním keramickým obkladem hnědé barvy.
NÁVRH NA ÚPRAVU:	Řemeslná repase okenního rámu, okenní křídla budou nahrazena replikami s izolačním dvojsklem. Kování bude použito původní, případně nahrazeno replikami.

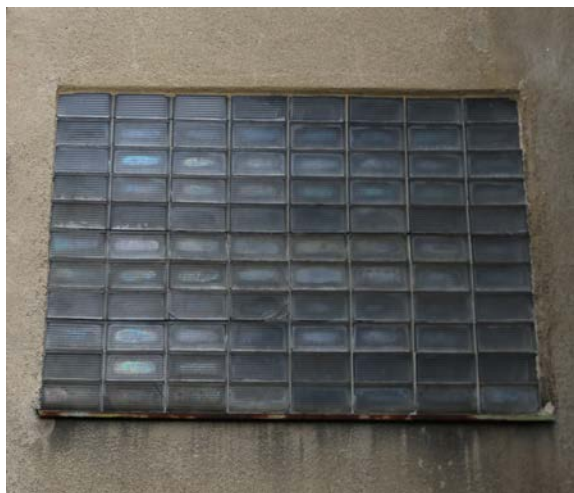
Stávající stav

OZNAČENÍ A NÁZEV:	O7 - Výplň otvoru ze sklobetonových tvárnic
UMÍSTĚNÍ:	fasáda do dvorku, viz Pohledy - stávající stav, 1 ks 1. NP. 1ks 2. NP
POČET PRVKŮ:	2
ROZMĚRY:	1950x1400mm
PŮVODNOST:	Původní, dle původních fotografií.
POPIS PRVKŮ (STAV):	Prosvětlovací sklobetonová stěna, otvor vyzděný ze sklobetonových tvárnic (luxferů) lícovaných směrem do exteriéru. Lesklá skleněná tvárnice s dekorem proužků, obdélníkového tvaru 125x250mm, počet prvků 8x11.
NÁVRH NA ÚPRAVU:	Stávající tvárnice se odstraní a nahradí v plném rozsahu podobnými výrobky co do rozměru dle prvků použitých v části ve vlastnictví SŽ.

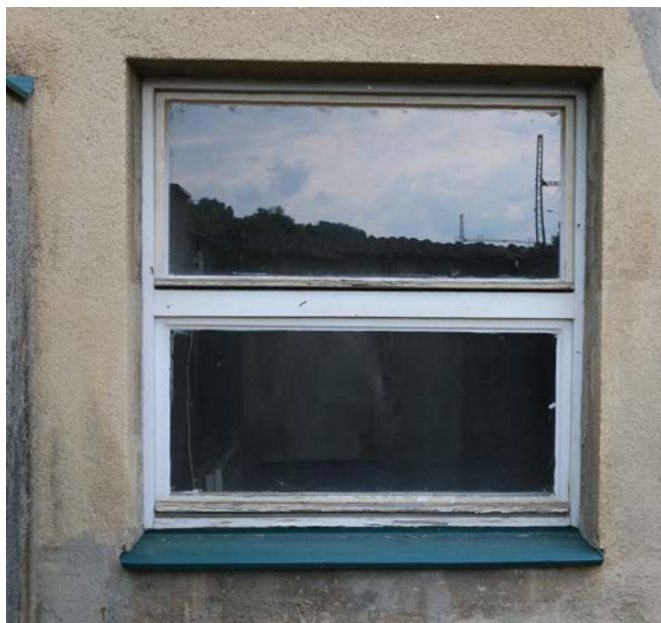
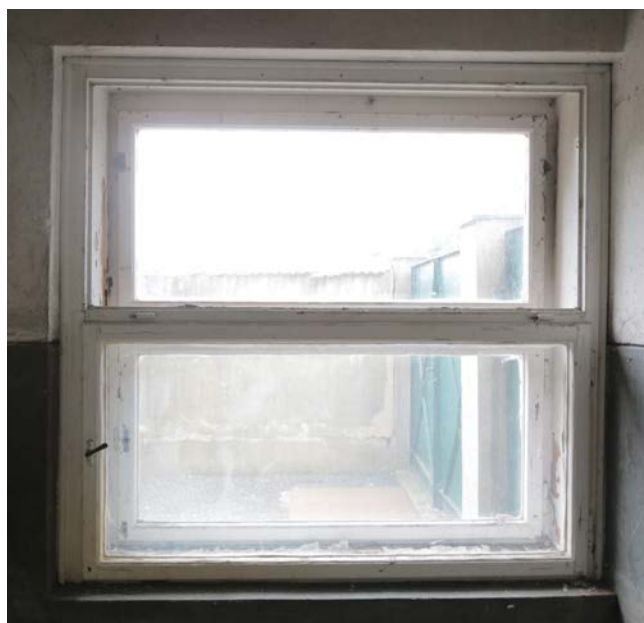
OZNAČENÍ A NÁZEV:	O8 - Dvoudílné kastlové okno
UMÍSTĚNÍ:	viz Pohledy - stávající stav
POČET PRVKŮ:	1
ROZMĚRY:	1400x1380mm
PŮVODNOST:	Původní (předpoklad na základě toho, že ostatní okna na fasádě nebyla měněna)
POPIS PRVKŮ (STAV):	Dvoutabulové dvoukřídle kastlové dovnitř otevíravé okno s poutcem. Chybějící vrchní vnitřní spodní křídlo. Dodatečná montáž pantů pro nepůvodní sklopné křídlo. Výplň oken je realizovaná jednoduchým tabulovým sklem. Rám a křídla jsou realizovaná z masívního dřeva.
NÁVRH NA ÚPRAVU:	Řemeslná repase okenního rámu, okenní křídla budou nahrazena replikami s izolačním dvojsklem. Kování bude použito původní, případně nahrazeno novodobými výrobky.

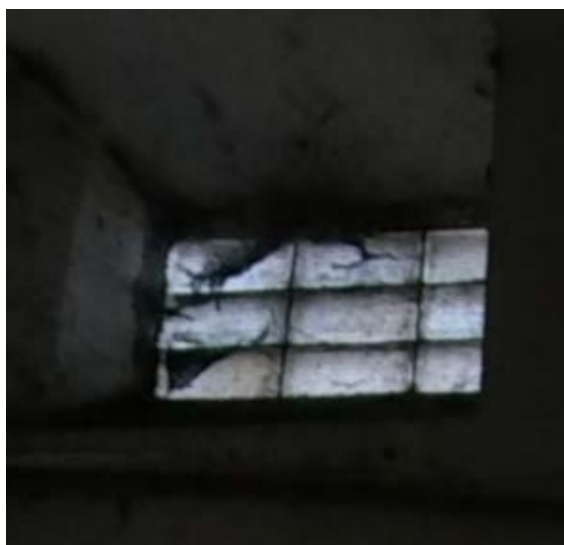
OZNAČENÍ A NÁZEV:	O10 - Okno ze skleněných tvárnic
UMÍSTĚNÍ:	viz Pohledy - stávající stav
POČET PRVKŮ:	1
ROZMĚRY:	740x450mm
PŮVODNOST:	Původní
POPIS PRVKŮ (STAV):	Otvor vyzděný z luxferů lícovaných směrem do exteriéru. Lesklá skleněná tvárnice s dekorem proužků, obdélníkového tvaru 125x250mm, počet prvků 3x3.
NÁVRH NA ÚPRAVU:	Stávající tvárnice se odstraní a nahradí v plném rozsahu podobnými výrobky co do rozměru dle prvků použitých v části ve vlastnictví SŽ. Více viz. O7

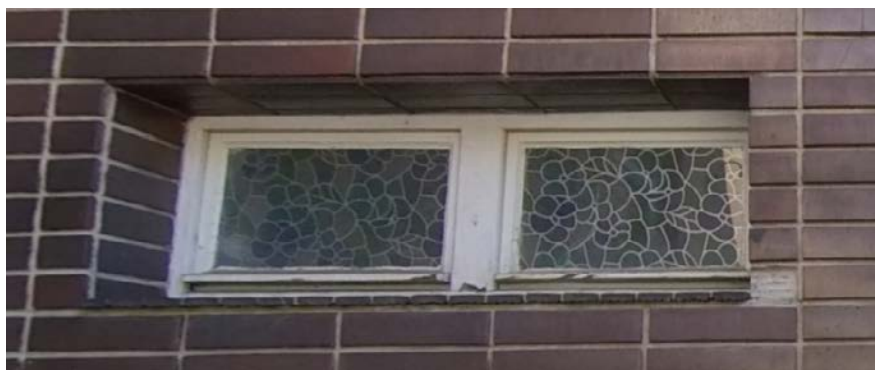
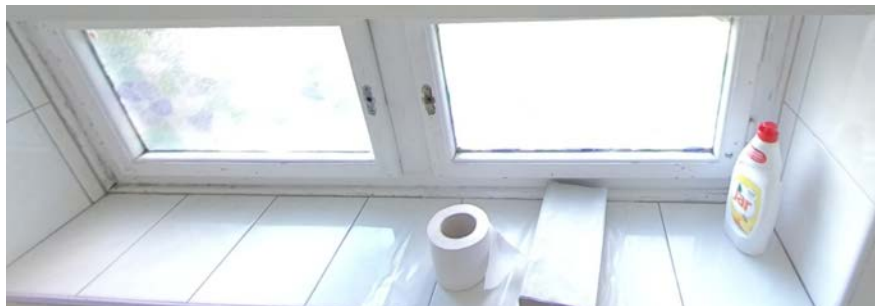
OZNAČENÍ A NÁZEV:	O11 - Jednoduché dvoukřídle okno se středním sloupkem
UMÍSTĚNÍ:	Fasáda do dvorku, viz Pohledy - stávající stav
POČET PRVKŮ:	1
ROZMĚRY:	1300x500mm
PŮVODNOST:	Původní, kromě skleněných tabulí (předpoklad, že skleněná výplň je nepůvodní)
POPIS PRVKŮ (STAV):	Dvoutabulové dvoukřídle jednoduché dovnitř otevíravé okno. Okno jednoduché dvoukřídle se středním sloupkem. Předpoklad je, že zasklení je nepůvodním jednoduchým tabulovým barevným sklem. Rám a křídla jsou z masivního dřeva. Ostění, parapety a nadpraží jsou obloženy keramickým obkladem.
NÁVRH NA ÚPRAVU:	Řemeslná repase okenního rámu, okenní křídla budou nahrazena replikami s izolačním dvojsklem. Kování bude použito původní, případně nahrazeno novodobými výrobky, odpovídajícími tvarem těm původním.

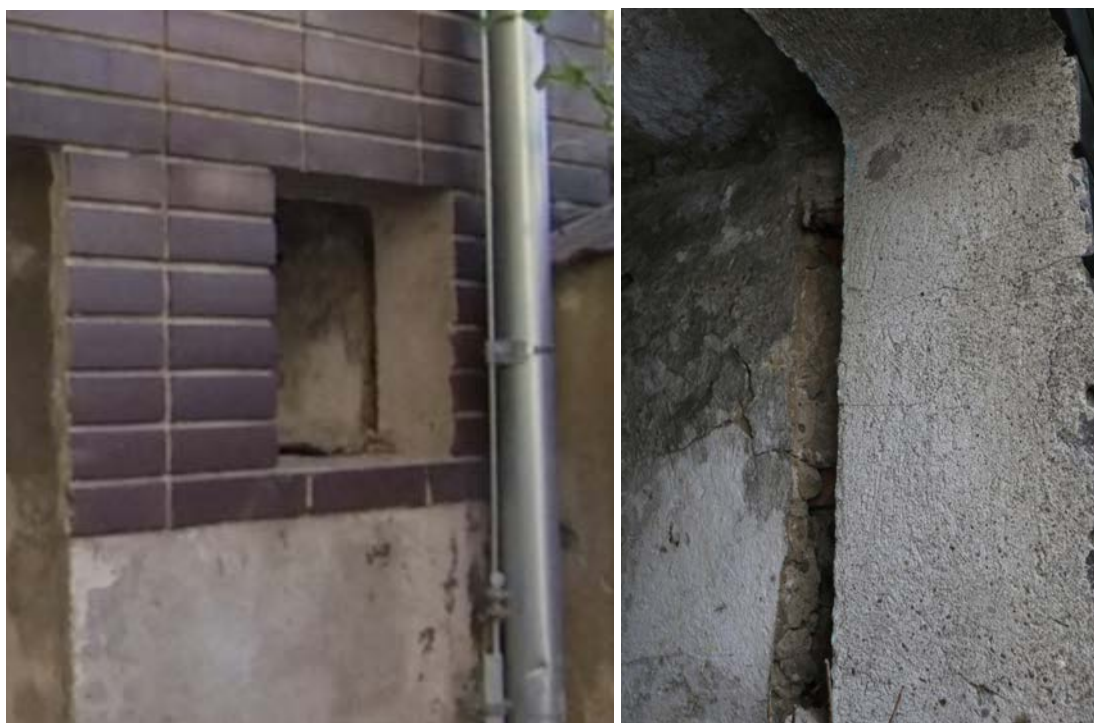
OZNAČENÍ A NÁZEV:	O12 - Okenní otvor bez výplně
UMÍSTĚNÍ:	viz Pohledy - stávající stav
POČET PRVKŮ:	1
ROZMĚRY:	470x480mm
PŮVODNOST:	Původní otvor, dle archivní dokumentace.
POPIS PRVKŮ (STAV):	Otvor bez výplně. Ostění otvoru nese známky po okenním rámu.
NÁVRH NA ÚPRAVU:	Umístit repliku okna O13, v rozměrech stávajícího otvoru. Ostění otvorů bude doplněno keramickým obkladem. Křídla zasklena izolačním dvojsklem

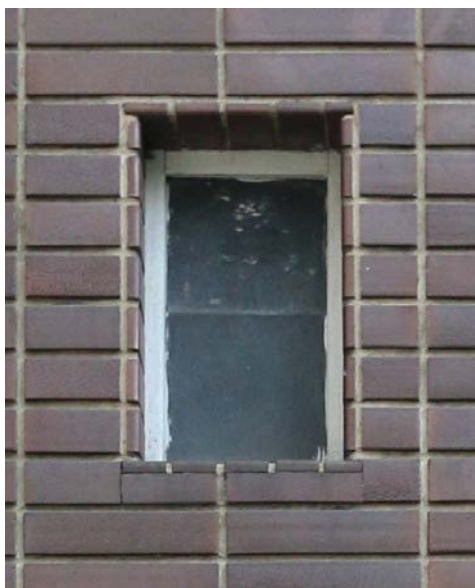
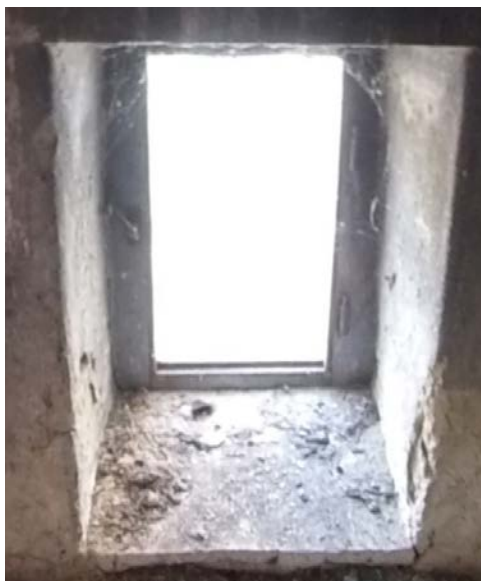
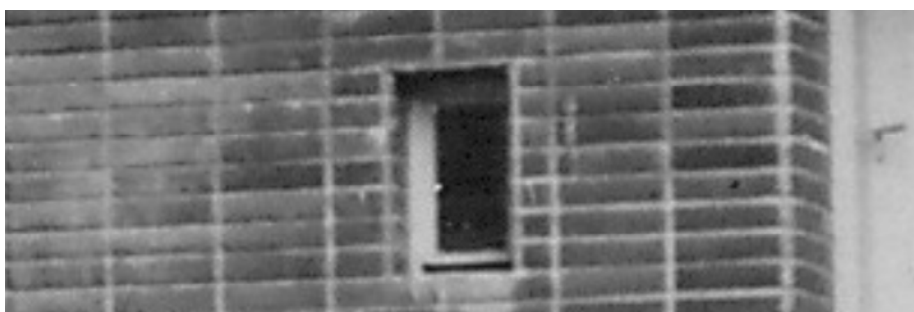
OZNAČENÍ A NÁZEV:	O13 - Jednodílné okno
UMÍSTĚNÍ:	viz. Pohledy - stávající stav
POČET PRVKŮ:	1
ROZMĚRY:	400x600mm
PŮVODNOST:	Původní. Původní barevnost je dle stratigrafie okrová (viz. sonda stratigrafie č. 10)
POPIS PRVKŮ (STAV):	Jednotabulové Jednokřídle jednoduché dovnitř otevíravé okno. Výplň okna je realizovaná jednoduchým tabulovým sklem. Rám a křídla jsou realizovaná z masivního dřeva. Ostění, parapet a nadpraží jsou obloženy keramickým obkladem.
NÁVRH NA ÚPRAVU:	Řemeslná repase okenního rámu, okenní křídla budou nahrazena replikami s izolačním dvojsklem. Kování bude použito původní, případně nahrazeno novodobými výrobky.
FOTODOKUMENTACE:

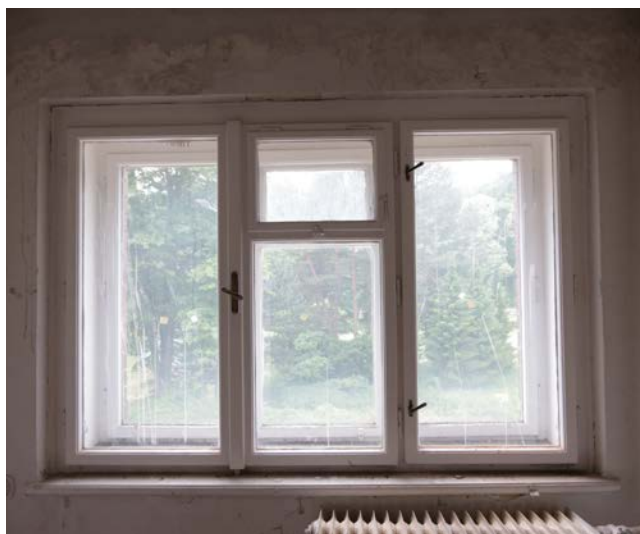
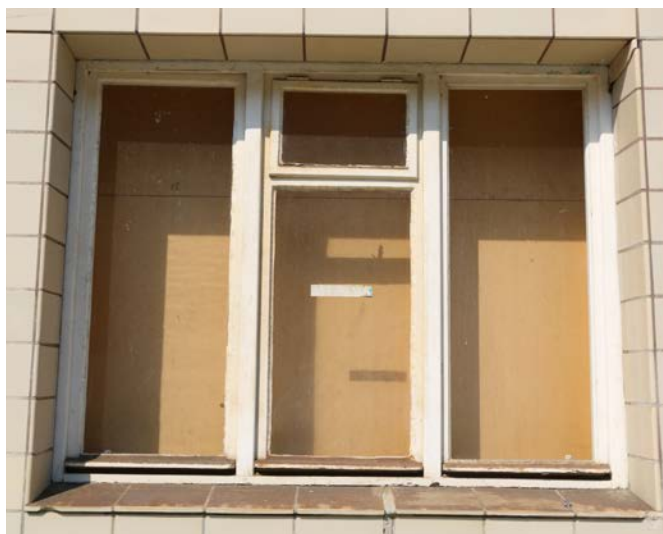
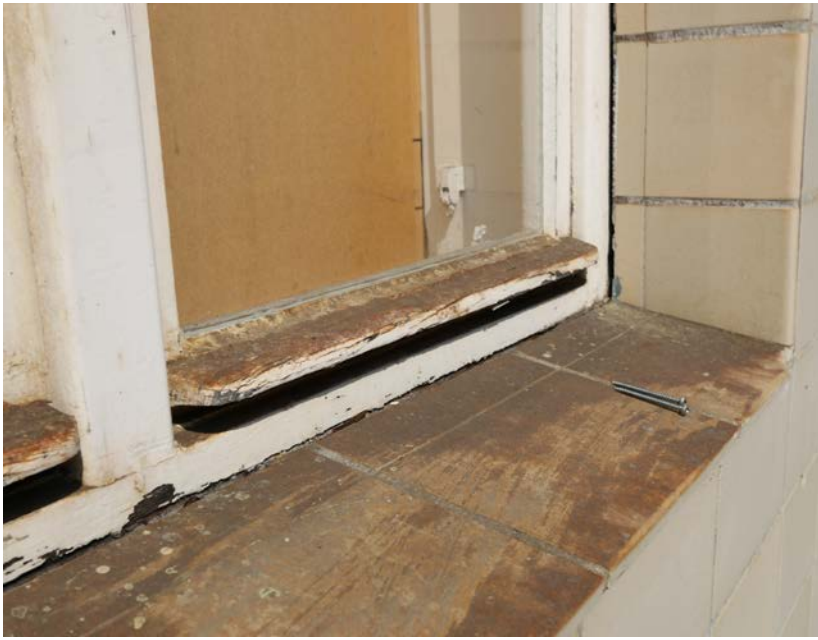
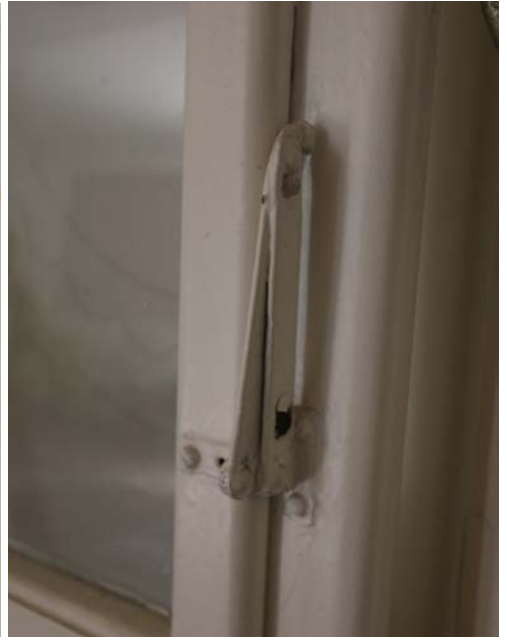
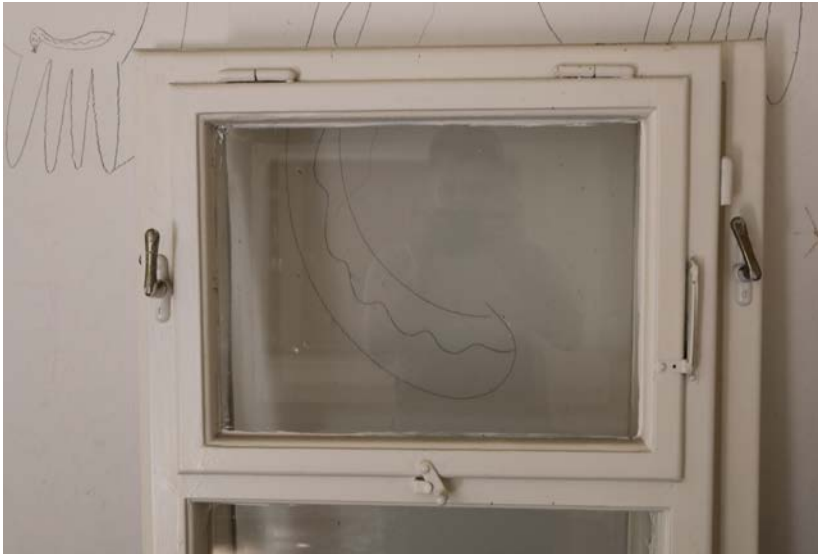
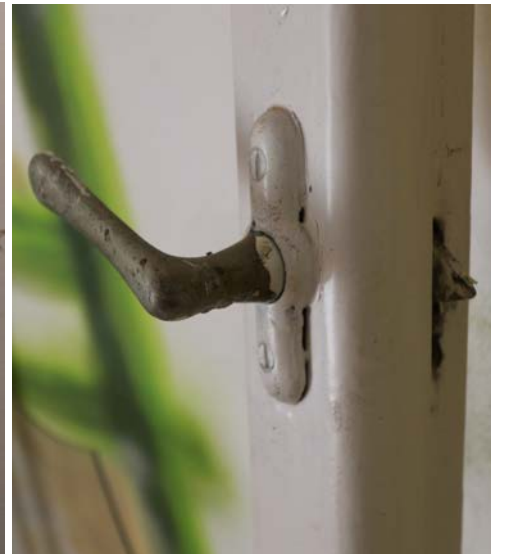
OZNAČENÍ A NÁZEV:	O14 - Čtyřdílné okno
UMÍSTĚNÍ:	viz Pohledy - stávající stav
POČET PRVKŮ:	9
ROZMĚRY:	1780x1550mm
PŮVODNOST:	Původní. Původní barevnost dle stratigrafie není objasněna (viz. sonda stratigrafie č. 11)
POPIS PRVKŮ (STAV):	Čtyřtabulové čtyřdílné kastlové dovnitř otevíravé a výklopné okno. Střední vrchní křídlo je výklopné ostatní křídla jsou otevíravá. Výplň oken je realizovaná jednoduchým tabulovým sklem. Rám a křídla jsou realizovaná z masívního dřeva. Okna ve 2. NP byla směrem do exteriéru natřena černou barvou.
NÁVRH NA ÚPRAVU:	Řemeslná repase okenního rámu, okenní křídla budou nahrazena replikami s izolačním dvojsklem. Kování bude použito původní, případně nahrazeno novodobými výrobky.

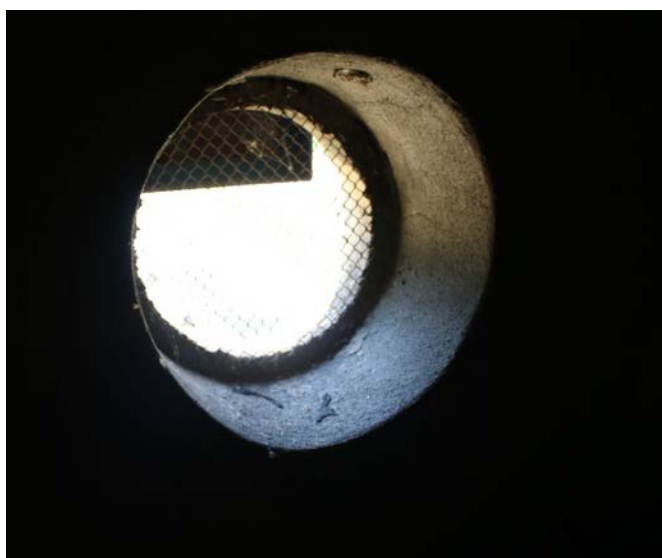
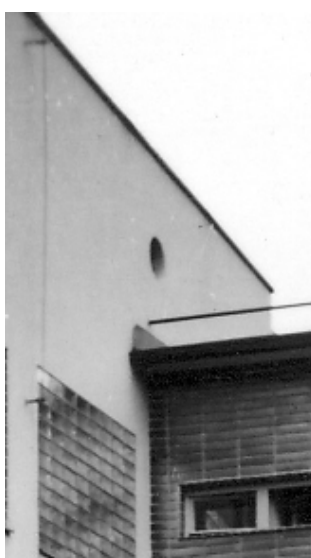
OZNAČENÍ A NÁZEV:	O15 - Otvor větrací
UMÍSTĚNÍ:	viz Pohledy - stávající stav
POČET PRVKŮ:	1
ROZMĚRY:	Průměr 500mm
PŮVODNOST:	Původní, dle historických fotografií
POPIS PRVKŮ (STAV):	Kruhový otvor opatřen rámem a výplní z kovového pletiva.
NÁVRH NA ÚPRAVU:	Zachování a vyčištění pletiva. Nátěr v původní barvě.

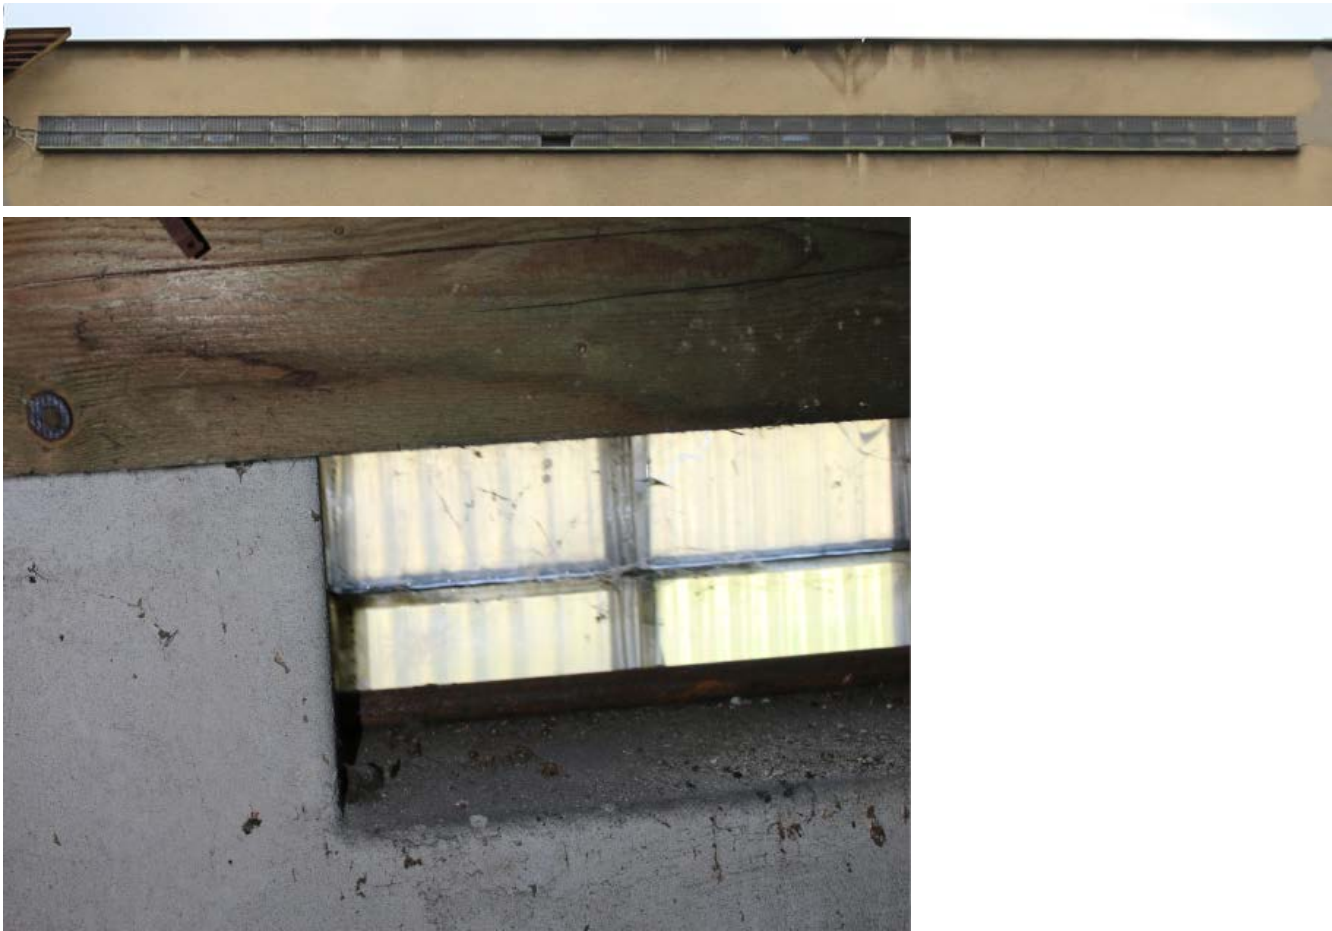
OZNAČENÍ A NÁZEV:	O17 - Otvor s výplní ze sklobetonových tvárnic
UMÍSTĚNÍ:	viz Pohledy - stávající stav
POČET PRVKŮ:	1
ROZMĚRY:	9350x260mm
PŮVODNOST:	Původní
POPIS PRVKŮ (STAV):	Otvor vyzděný z sklobetonových tvárnic lícovaných směrem do exteriéru. Lesklá skleněná tvárnice s dekorem proužků, obdélníkového tvaru 250x125mm, počet prvků 37x2.
NÁVRH NA ÚPRAVU:	Stávající tvárnice se odstraní a nahradí v plném rozsahu podobnými výrobky co do rozměru dle prvků použitých v části ve vlastnictví SŽ. Více viz. O7.
FOTODOKUMENTACE:

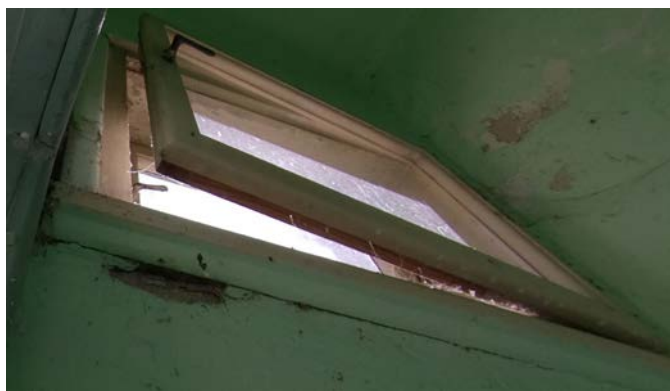
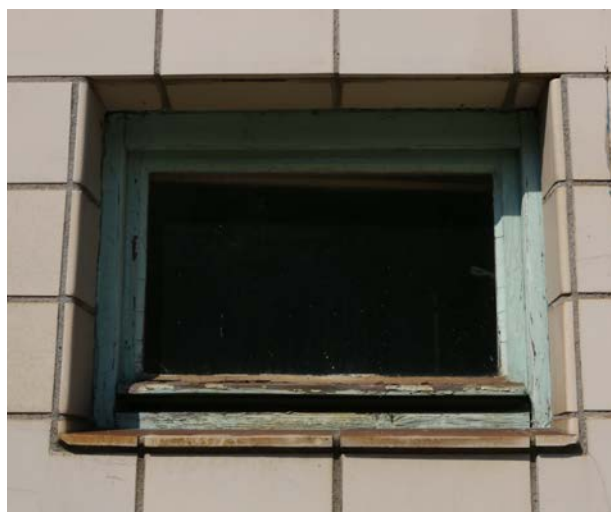
OZNAČENÍ A NÁZEV:	O18 - Jednodílné okno
UMÍSTĚNÍ:	viz Pohledy - stávající stav
POČET PRVKŮ:	1
ROZMĚRY:	
PŮVODNOST:	Původní včetně zasklení.
POPIS PRVKŮ (STAV):	Jednotabulové jednokřídlé kastlové dovnitř otevíravé okno. Zasklení jednoduchým tabulovým sklem. Rám a křídla jsou z masivního dřeva.
NÁVRH NA ÚPRAVU:	Řemeslná repase okenního rámu, okenní křídla budou nahrazena replikami s izolačním dvojsklem. Kování bude použito původní, případně nahrazeno novodobými výrobky.

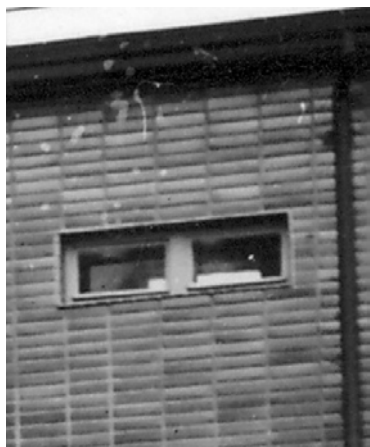
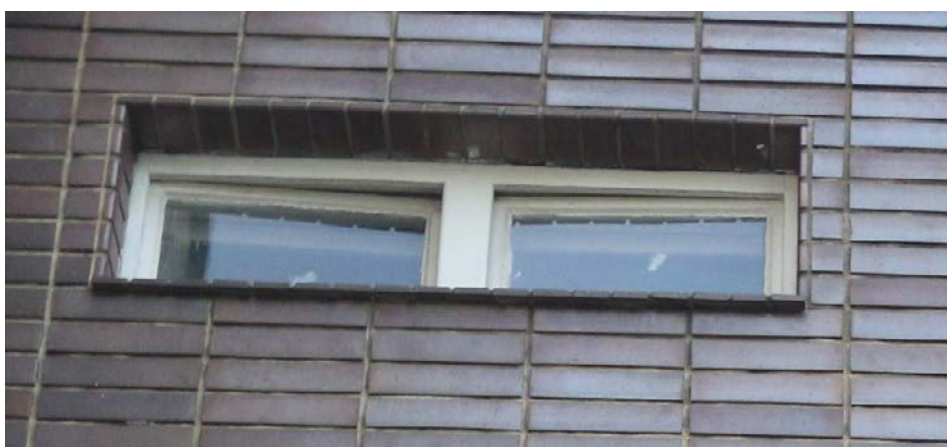
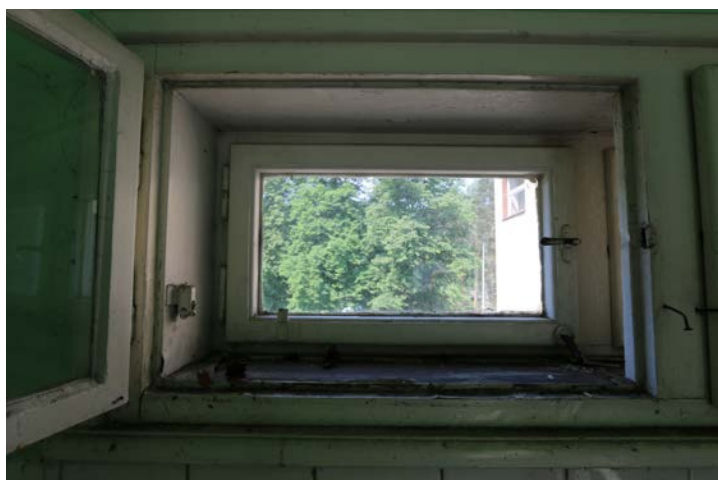
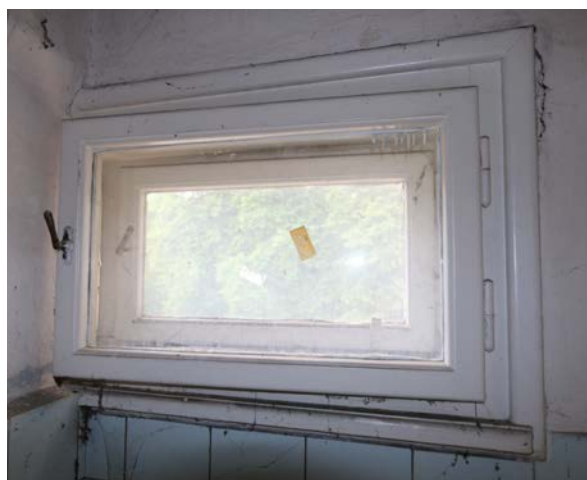
OZNAČENÍ A NÁZEV:	O19 - Dvoudílné okno
UMÍSTĚNÍ:	viz Pohledy - stávající stav
POČET PRVKŮ:	2
ROZMĚRY:	1500x
PŮVODNOST:	Původní
POPIS PRVKŮ (STAV):	Dvoukřídlé kastlové dovnitř otevíravé okno se středním sloupkem. Zasklení jednoduchým tabulovým sklem. Rám a křídla jsou z masivního dřeva.
NÁVRH NA ÚPRAVU:	Řemeslná repase okenního rámu, okenní křídla budou nahrazena replikami s izolačním dvojsklem. Kování bude použito původní, případně nahrazeno novodobými výrobky.

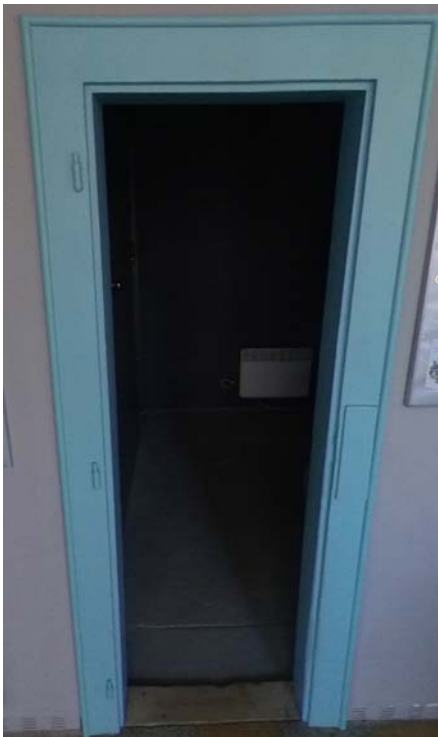
OZNAČENÍ A NÁZEV:	D1 - Dřevěná obložková zárubeň bez dveřní výplně
UMÍSTĚNÍ:	viz. Půdorys - stávající stav 1. NP
POČET PRVKŮ:	1
ROZMĚRY:	840x2030mm
PŮVODNOST:	Původní. Barevnost rámu byla obnovena při poslední rekonstrukci cca 2017. Fotografie z doby před realizací infocentra ukazuje barvu světle béžovou, která je vyhodnocena jako nepůvodní. A to na základě dochované barevnosti a na přepážce O3 ze strany původní pokladny.
POPIS PRVKŮ (STAV):	Vnitřní obložková zárubeň bez dveřního křídla. Zárubeň je z masivního dřeva.
NÁVRH NA ÚPRAVU:	Oprava poškození prvku, způsobených provozem po rekonstrukci z roku 2017.
FOTODOKUMENTACE:

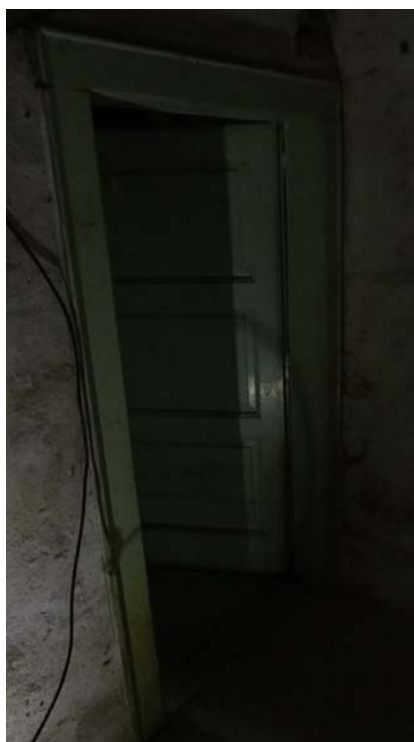
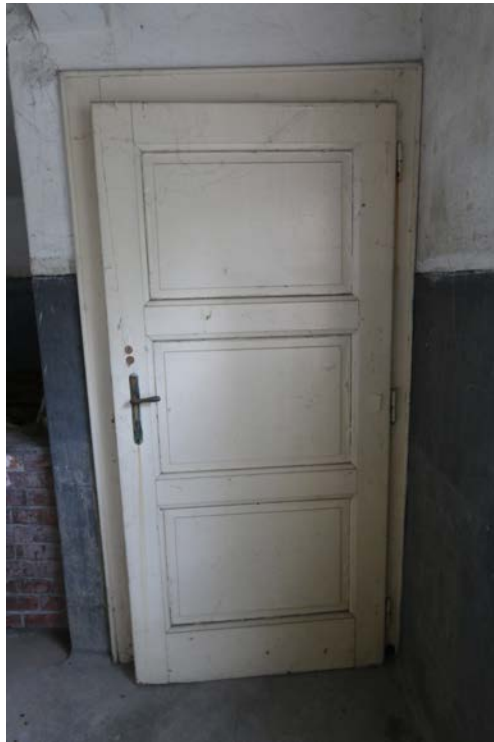
ROZMĚRY:	Různé
PŮVODNOST:	Původní dveřní křídlo a zárubeň. Původní barevnost dřevěného dveřního křídla je dle stratigrafie světle okrová (viz. sonda stratigrafie č. 27). Původní barevnost plechu je dle stratigrafie modrá (viz. sonda stratigrafie č. 19)
POPIS PRVKŮ (STAV):	<u>D2a (6 ks):</u> Vnitřní jednokřídlé otevíravé dveře kazetové s obložkovou zárubní. Dveřní křídlo s plnou výplní je svisle členěno do tří polí. Zárubeň a dveřní křídlo je masivního dřeva. V některých případech je křídlo jednostranně pobito plechem <u>D2b (2 ks):</u> Odstranění
NÁVRH NA ÚPRAVU:	Řemeslná repase, navrácení do původní barvy, odstranění nepůvodních kování a náhrada replikami původních kování, zfunkčnění původního kování.

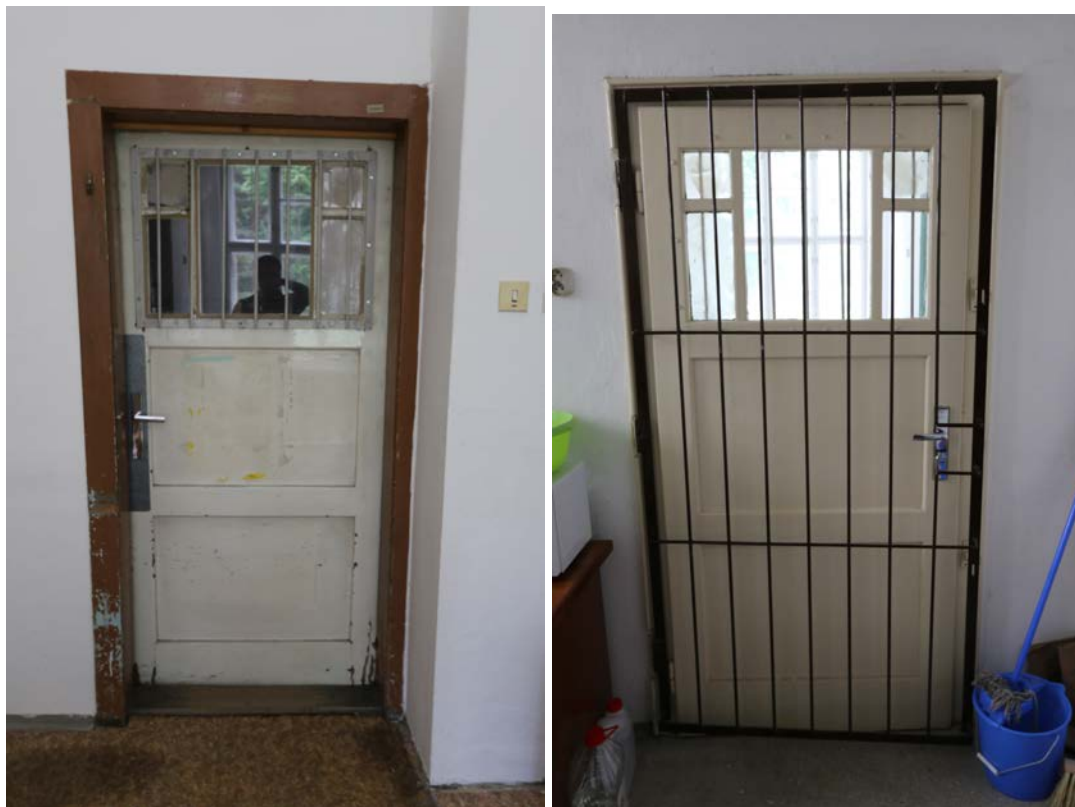
OZNAČENÍ A NÁZEV:	D3 - Jednokřídlé otevíravé dveře
UMÍSTĚNÍ:	viz Půdorys - stávající stav 1. NP
POČET PRVKŮ:	1
ROZMĚRY:	900x1980mm
PŮVODNOST:	Původní křídlo, zárubně a panty. Nepůvodní klika a zasklení

POPIS PRVKŮ (STAV):	Vnitřní jednokřídlé otevíravé dveře s obložkovou zárubní. Dveřní křídlo svisle členěno do tří polí. Vrchní pole je zasklené jednoduchým tabulovým sklem a opatřeno kovovou mříží, spodní dvě pole (kazety) jsou plné. Zárubeň a dveřní křídlo je z masivního dřeva. Na zárubni je umístěná otevíravá mříž o velikosti dveřního křídla.
NÁVRH NA ÚPRAVU:	Odstranění z důvodu úpravy dispozice.

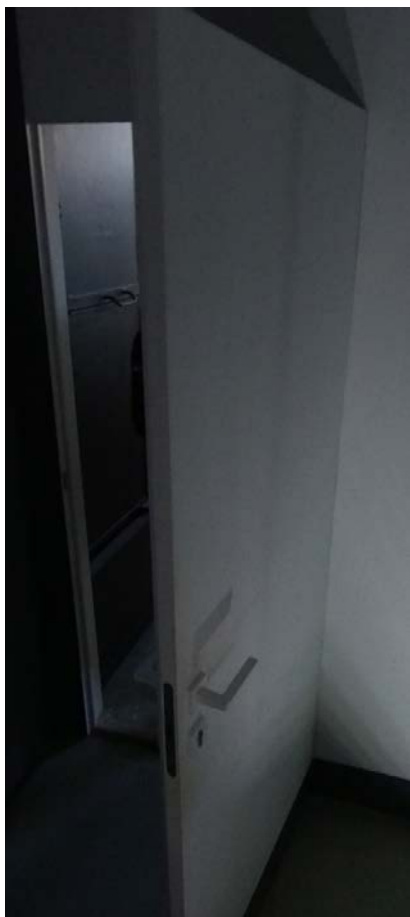
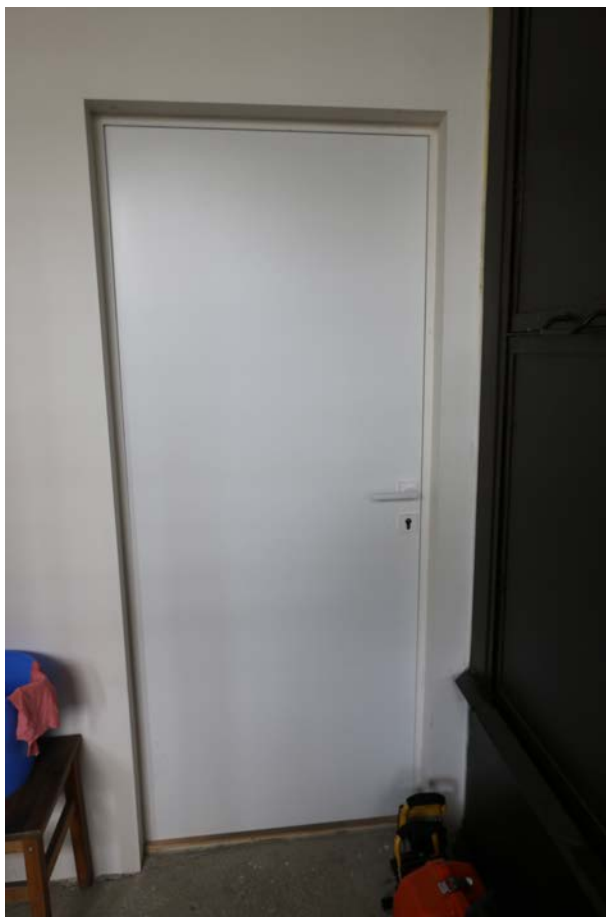
OZNAČENÍ A NÁZEV:	D4 - Jednokřídlé otevíravé dveře
UMÍSTĚNÍ:	viz Půdorys - stávající stav 1. NP
POČET PRVKŮ:	1
ROZMĚRY:	-
PŮVODNOST:	Nepůvodní
POPIS PRVKŮ (STAV):	Vnitřní jednokřídlé otevíravé dveře s ocelovou lisovanou zárubní a plným dveřním křídlem opláštěným dřevotřískovou deskou.
NÁVRH NA ÚPRAVU:	Odstranění včetně novodobé příčky.
