PASPORT PRVKŮ

Název akce: Informační centrum nádraží Teplice nad Bečvou, rekonstrukce a dostavba -
projektová dokumentace

Stavebník: Město Hranice
Pernštejnské náměstí 1
753 01 Hranice

Generální projektant: Ateliér Velehradský, s. r. o.
IČ: 292 63 140
Libušino údolí 203/76,
623 00 Brno

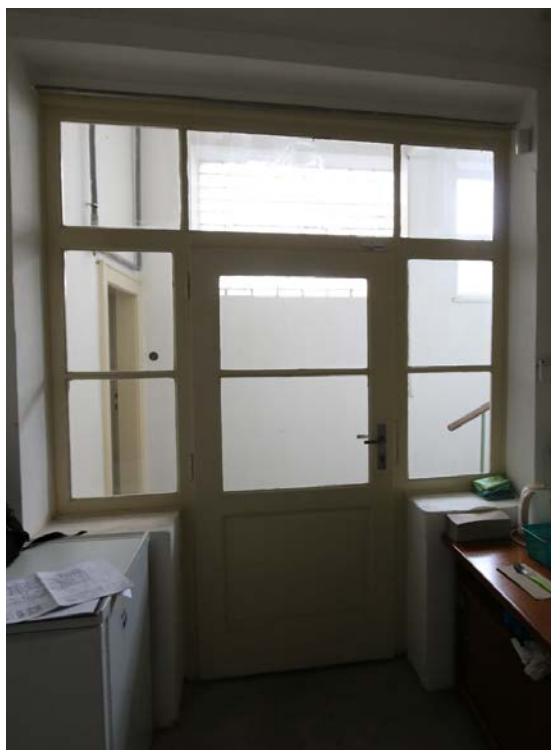
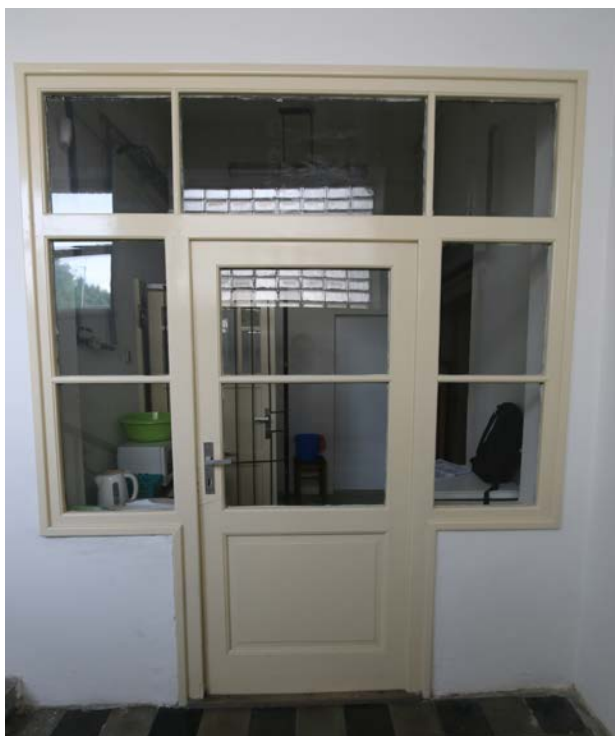
OZNAČENÍ A NÁZEV:	D5 - Členěné jednokřídlé otevíravé dveře v prosklené přičce
UMÍSTĚNÍ:	viz Půdorys - stávající stav 1. NP
POČET PRVKŮ:	1
ROZMĚRY:	2220x2720mm
PŮVODNOST:	Původní včetně zasklení. Nepůvodní klika
POPIS PRVKŮ (STAV):	Vnitřní jednokřídlé členěné otevíravé dveře s rámovou zárubní. Dveřní otvor disponuje nadsvětlíkem a bočními pevnými okny do úrovně dvou vrchních polí dveří, zasklenými jednoduchým tabulovým sklem. Dveřní křídlo je svisle členěno do tří polí. Vrchní dvě pole jsou zasklené jednoduchým tabulovým sklem, spodní pole je s plnou výplní. Zárubeň a dveřní křídlo je z masivního dřeva.
NÁVRH NA ÚPRAVU:	Řemeslná repase, navrácení do původní barvy, odstranění nepůvodních kování a náhrada replikami původních kování, zfunkčnění původního kování. Vyspravení tmelení skel.

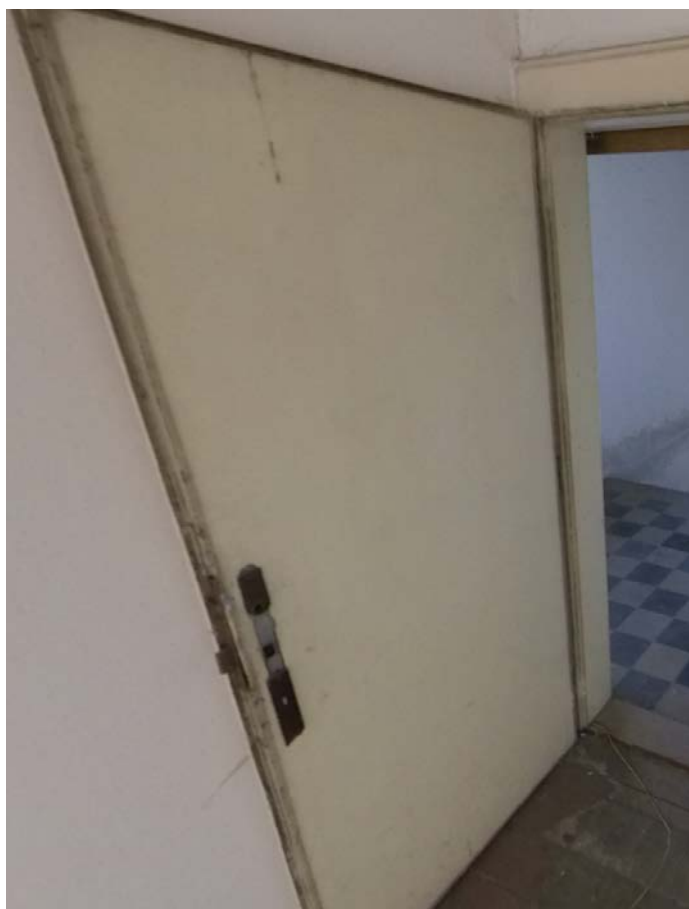
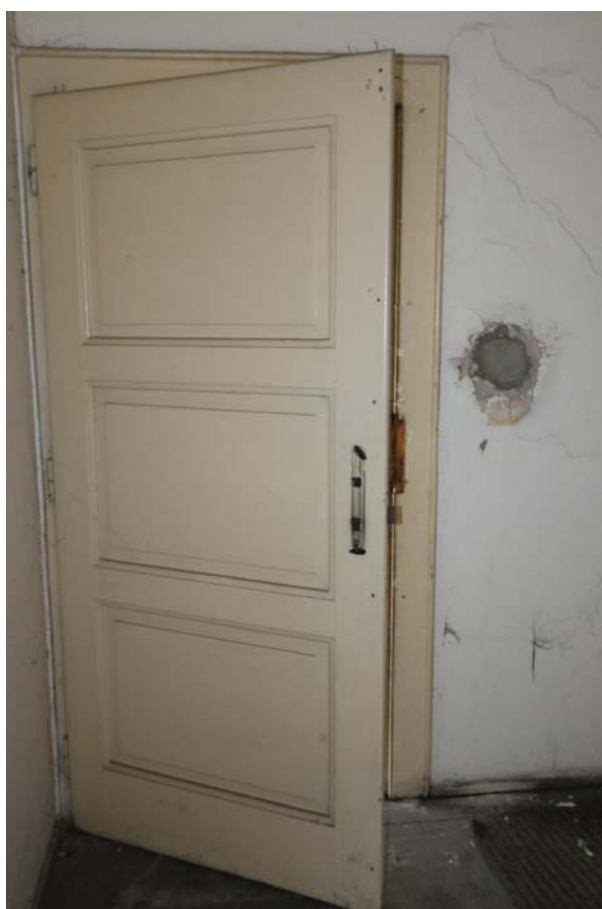
OZNAČENÍ A NÁZEV:	D7 - Jednokřídlé otevíravé dveře
UMÍSTĚNÍ:	viz Půdorys - stávající stav 2. NP
POČET PRVKŮ:	3
ROZMĚRY:	900x2000
PŮVODNOST:	Původní
POPIS PRVKŮ (STAV):	Vnitřní jednokřídlé otevíravé dveře s obložkovou zárubní. Dveřní křídlo kazetové s plnou výplní. Zárubeň je z masivního dřeva. Dveřní křídlo je dřevěné, z jedné strany opláštěno nepůvodním plechem s bílým nátěrem. Poškozené kování.
NÁVRH NA ÚPRAVU:	Odstranění z důvodu úpravy dispozice.

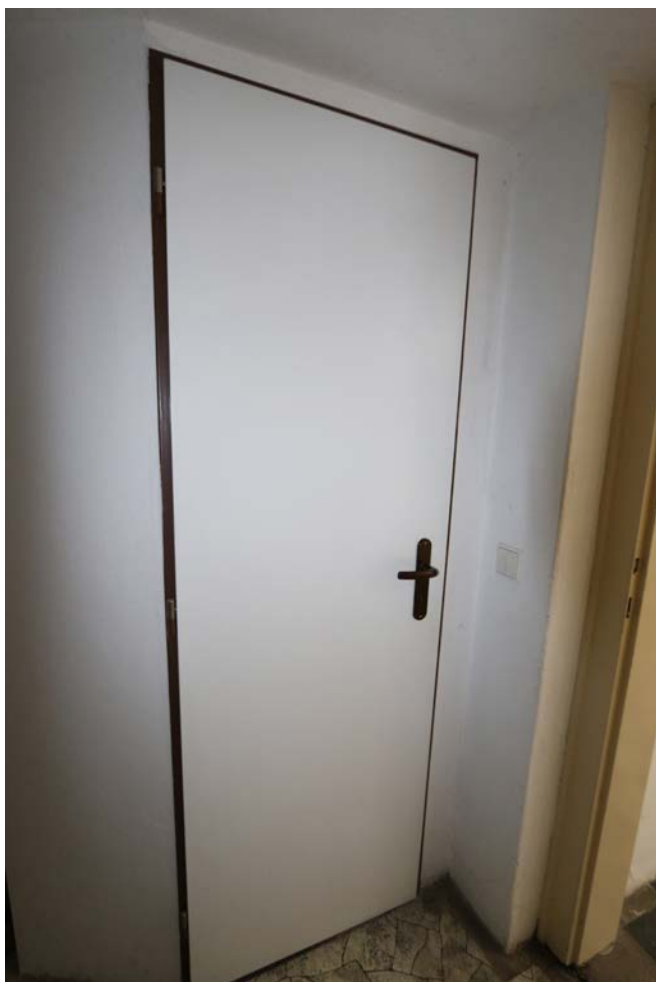
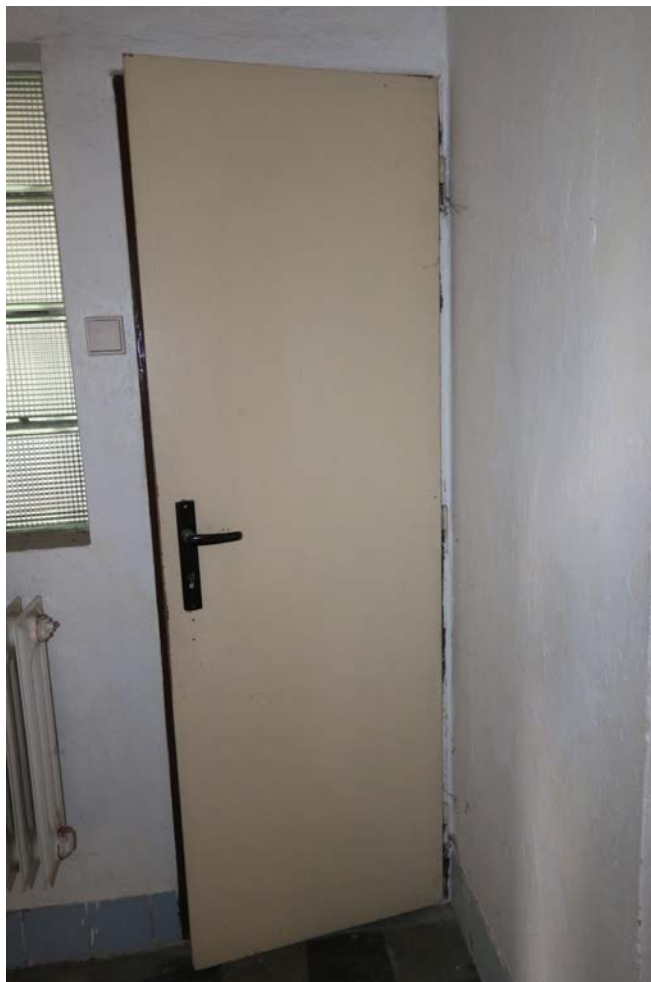
OZNAČENÍ A NÁZEV:	D8 - Jednokřídlé otevíravé dveře, ocelová zárubeň
UMÍSTĚNÍ:	viz. Půdorysy - stávající stav
POČET PRVKŮ:	2
ROZMĚRY:	Různé
PŮVODNOST:	Nepůvodní
POPIS PRVKŮ (STAV):	Vnitřní jednokřídlé otevíravé dveře s ocelovou lisovanou zárubní a plným dveřním křídlem opláštěným dřevotřískovou deskou.
NÁVRH NA ÚPRAVU:	Odstranění

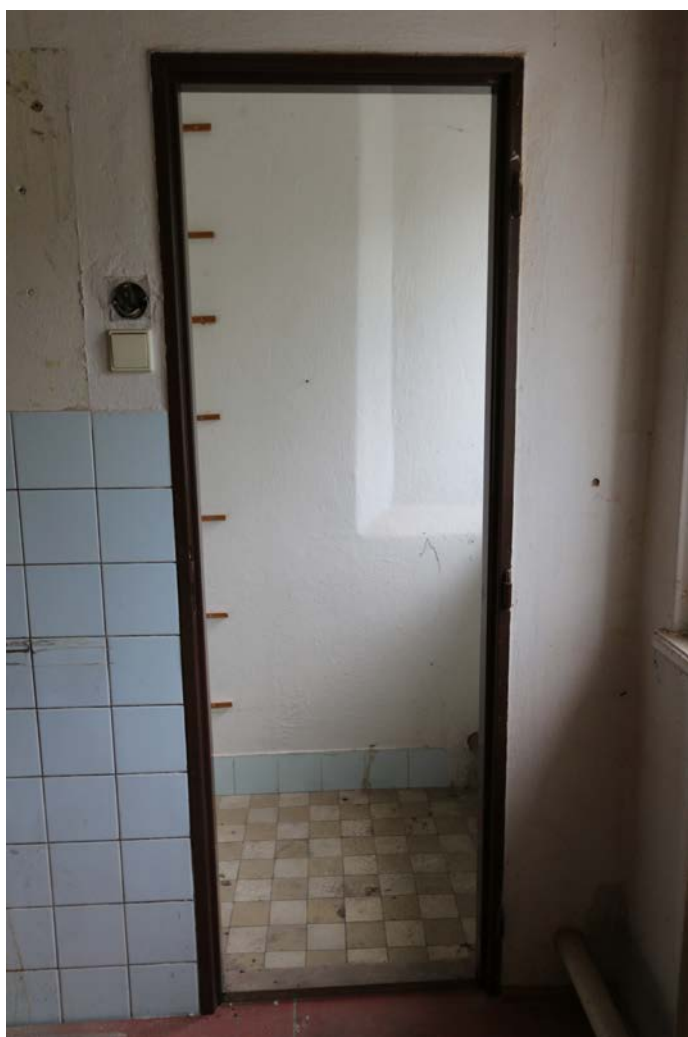
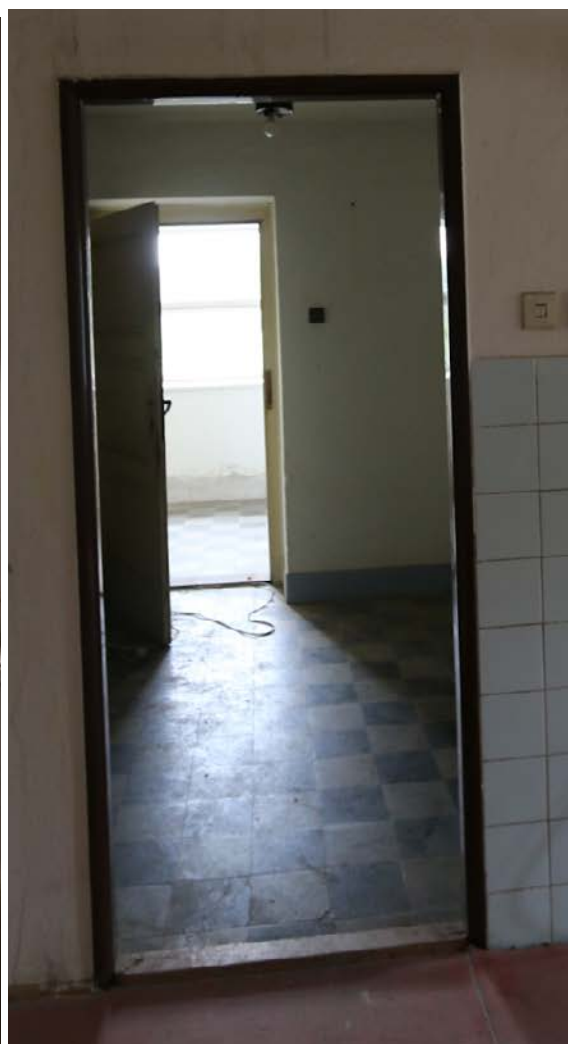
OZNAČENÍ A NÁZEV:	D9 - Ocelová zárubeň, bez dveřních výplní
UMÍSTĚNÍ:	viz Půdorys - stávající stav 2. NP
POČET PRVKŮ:	4
ROZMĚRY:	Různé
PŮVODNOST:	Nepůvodní
POPIS PRVKŮ (STAV):	Vnitřní ocelová lisovaná zárubeň.
NÁVRH NA ÚPRAVU:	Odstranění

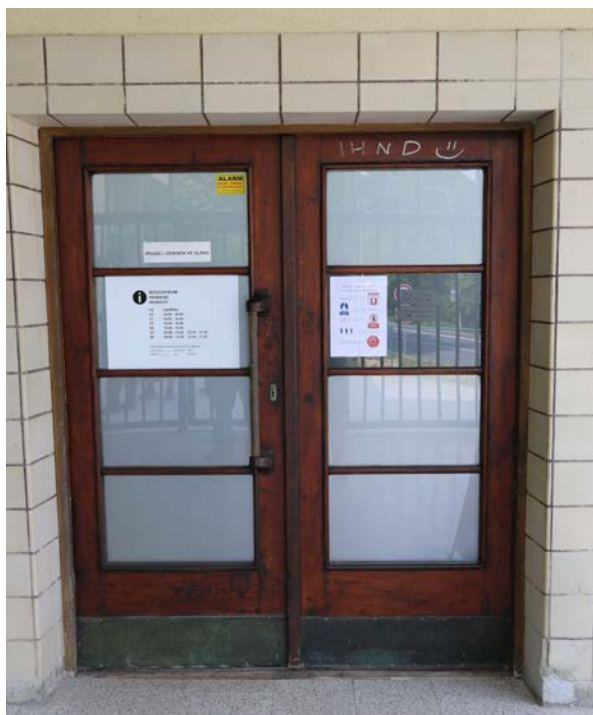
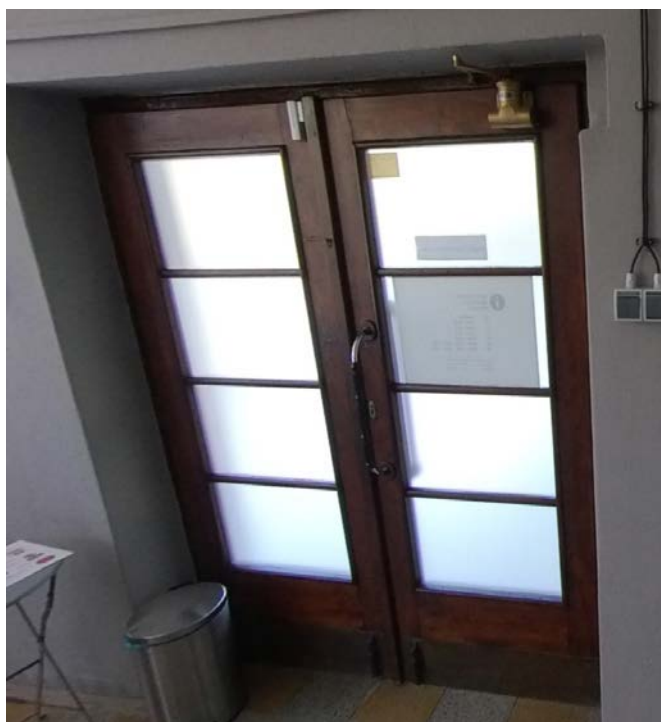
OZNAČENÍ A NÁZEV:	D10 - Dvoukřídlé vstupní otevíravé dveře
UMÍSTĚNÍ:	odbavovací hala v 1. NP, viz Pohledy - stávající stav

POČET PRVKŮ:	1
ROZMĚRY:	1700x2050mm
PŮVODNOST:	Původní křídlo, nepůvodní zasklení a kování včetně samozavírače
POPIS PRVKŮ (STAV):	Vnější dvoukřídlové otevíravé dveře s rámovou zárubní. Dveřní křídlo je svisle členěno do čtyř polí zasklených nepůvodním mléčným sklem. Spodní rám křídla je rozšířen a opatřen okopovým plechem. Hlavní křídlo je opatřeno svislými madly. Svislé madla jsou nepůvodní. Zárubeň a dveřní křídlo je realizované z masivního dřeva. Stratigrafie prvku odhalila jako původní hnědočervený nátěr (viz sonda stratigrafie č. 26).
NÁVRH NA ÚPRAVU:	Řemeslná repase, navrácení do původní barvy, odstranění nepůvodních kování a náhrada replikami původních kování, zfunkčnění původního kování. Přesklení čirým izolačním dvojsklem.

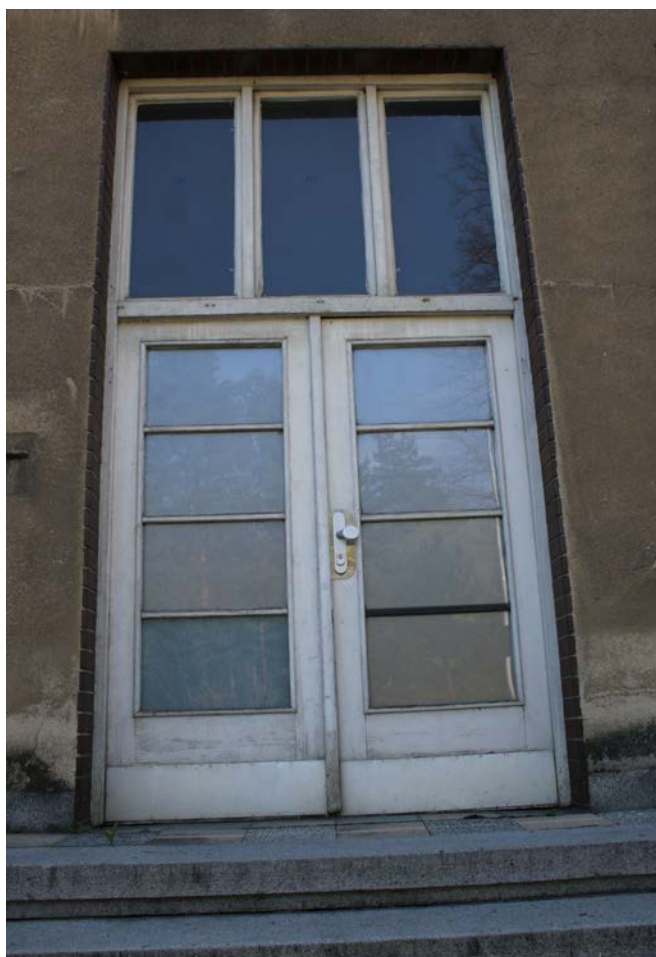
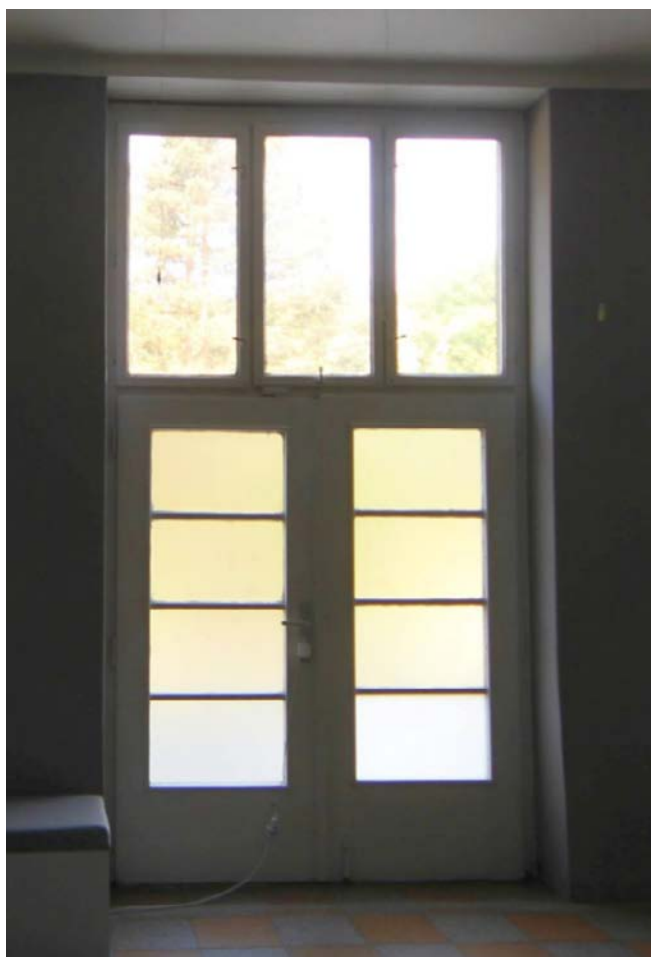
OZNAČENÍ A NÁZEV:	D11 - Dvoukřídlé vstupní otevíravé dveře s nadsvětlíkem
UMÍSTĚNÍ:	viz Pohledy - stávající stav
POČET PRVKŮ:	1
ROZMĚRY:	1790x3340mm
PŮVODNOST:	Původní, kromě kliky a nátěru
POPIS PRVKŮ (STAV):	Vnější dvoukřídlé otevíravé dveře s rámovou zárubní a nadsvětlíkem. Nadsvětlík je vodorovně členěn do tří polí a zasklen jednoduchým tabulovým sklem. Dveřní křídlo je zvisle členěno do čtyř polí zasklenými jednoduchým tabulovým sklem. Spodní rám křídla je rozšířen a opatřen okopovým plechem. Zárubeň a dveřní křídlo je realizované z masivního dřeva.
NÁVRH NA ÚPRAVU:	Řemeslná repase, navrácení do původní barvy, odstranění nepůvodních kování a náhrada replikami původních kování, zfunkčnění původního kování. Přesklení izolačním dvojsklem.

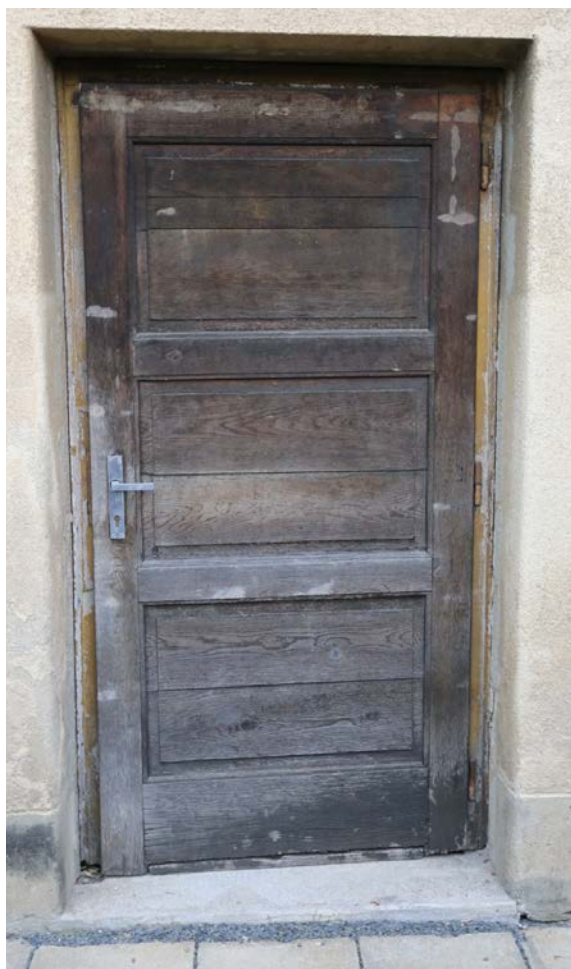
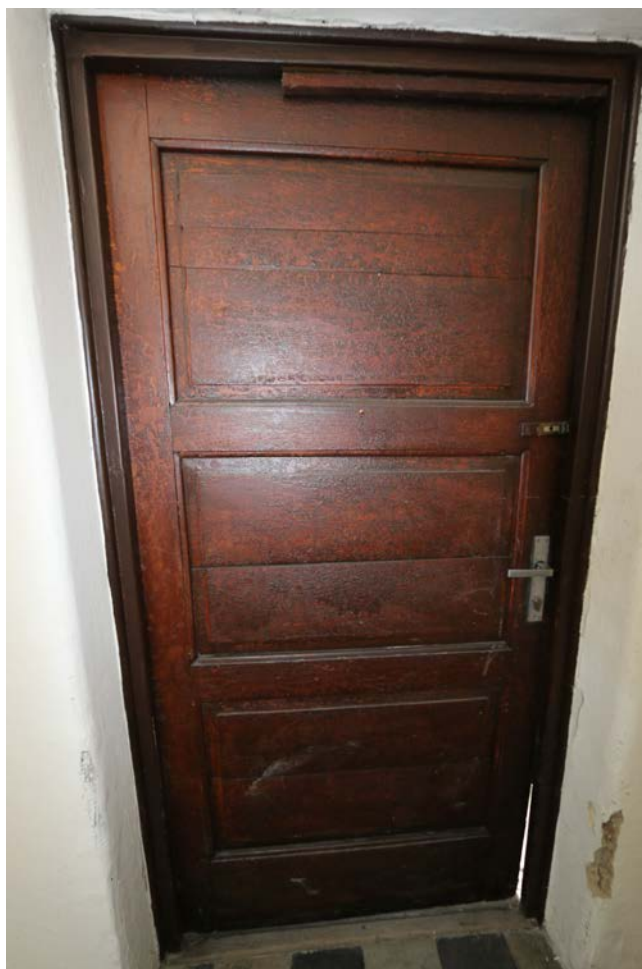
OZNAČENÍ A NÁZEV:	D12 - Jednokřídlé vstupní otevíravé dveře (masiv, kazetové)
UMÍSTĚNÍ:	viz Pohledy - stávající stav
POČET PRVKŮ:	1
ROZMĚRY:	970x2090mm
PŮVODNOST:	Původní. Kování nepůvodní. Původní barevnost je dle stratigrafie světle okrová (viz. sonda stratigrafie č. 28)
POPIS PRVKŮ (STAV):	Vnější jednokřídlé otevíravé dveře s rámovou zárubní. Dveřní křídlo (kazetové) s plnou výplní je svisle členěno do tří polí. Zárubeň a dveřní křídlo je realizované z masivního dřeva.
NÁVRH NA ÚPRAVU:	Řemeslná repase, navrácení do původní barvy, odstranění nepůvodních kování a náhrada replikami původních kování, zfunkčnění původního kování.

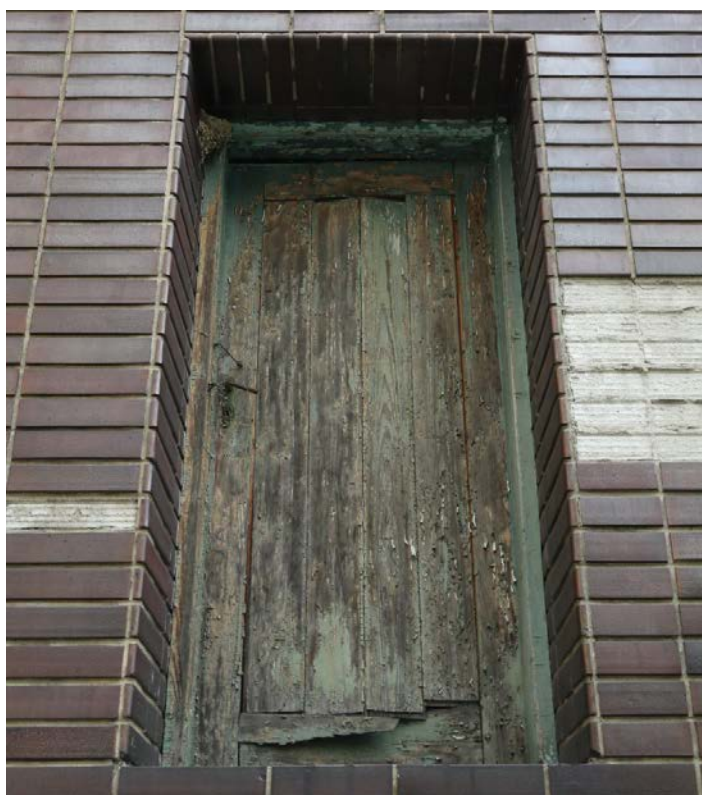
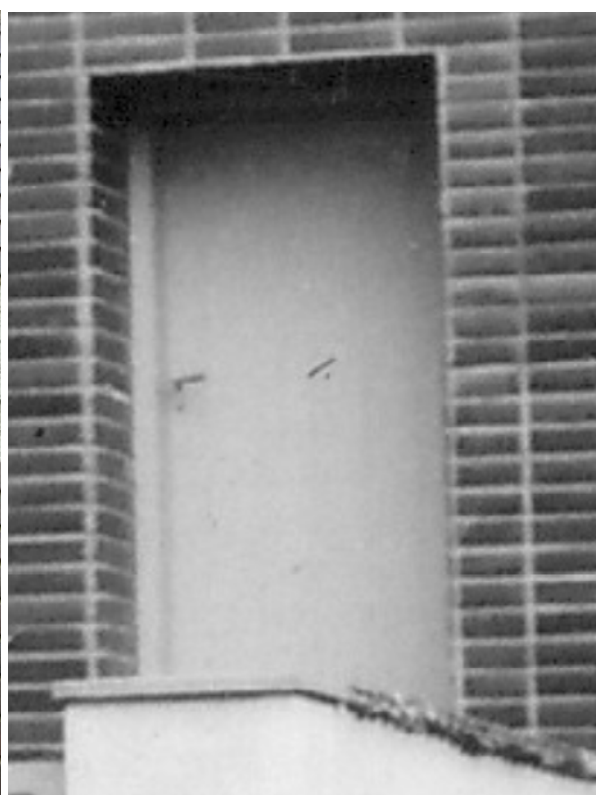
OZNAČENÍ A NÁZEV:	D13 - Jednokřídlé vstupní otevíravé dveře - palubkové
UMÍSTĚNÍ:	viz Pohledy - stávající stav
POČET PRVKŮ:	1
ROZMĚRY:	790x1780mm
PŮVODNOST:	Původní. Původní barevnost je dle stratigrafie zelená (viz. sonda stratigrafie č. 9)
POPIS PRVKŮ (STAV):	Vnější jednokřídlé otevíravé dveře s rámovou zárubní. Dveřní křídlo s plnou výplní z prken. Zárubeň a dveřní křídlo je realizované z masivního dřeva. Dveřní křídlo těžce poškozené, na hranici rozpadu.
NÁVRH NA ÚPRAVU:	Řemeslná repase, navrácení do původní barvy, včetně kování, zfunkčnění původního kování.

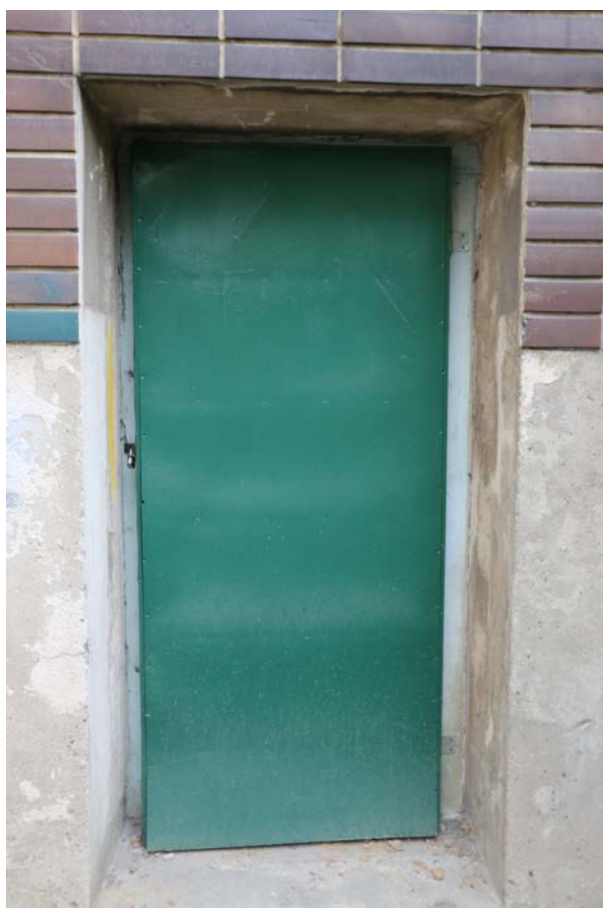
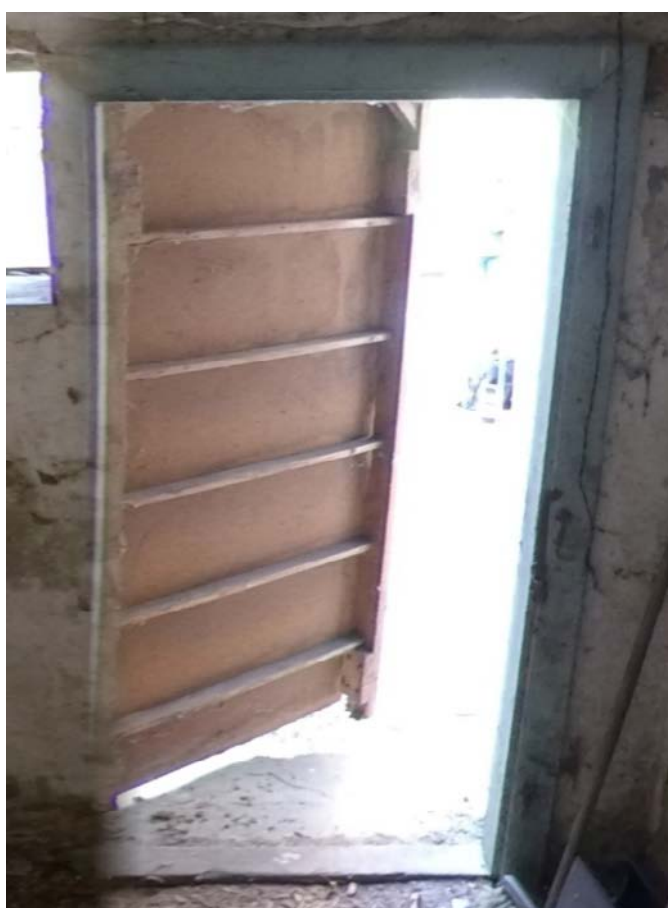
OZNAČENÍ A NÁZEV:	D14 -Jednokřídlé vstupní otevíravé dveře
UMÍSTĚNÍ:	viz Pohledy - stávající stav
POČET PRVKŮ:	1
ROZMĚRY:	950x1900mm
PŮVODNOST:	Nepůvodní
POPIS PRVKŮ (STAV):	Vnější jednokřídlé otevíravé dveře s rámovou zárubní. Dveřní křídlo s plnou výplní z dřevovláknité desky.. Zárubeň je realizovaná z masivního dřeva.
NÁVRH NA ÚPRAVU:	Náhrada replikou dveří D13. Obložení ostění stejným obkladem jako na fasádě.

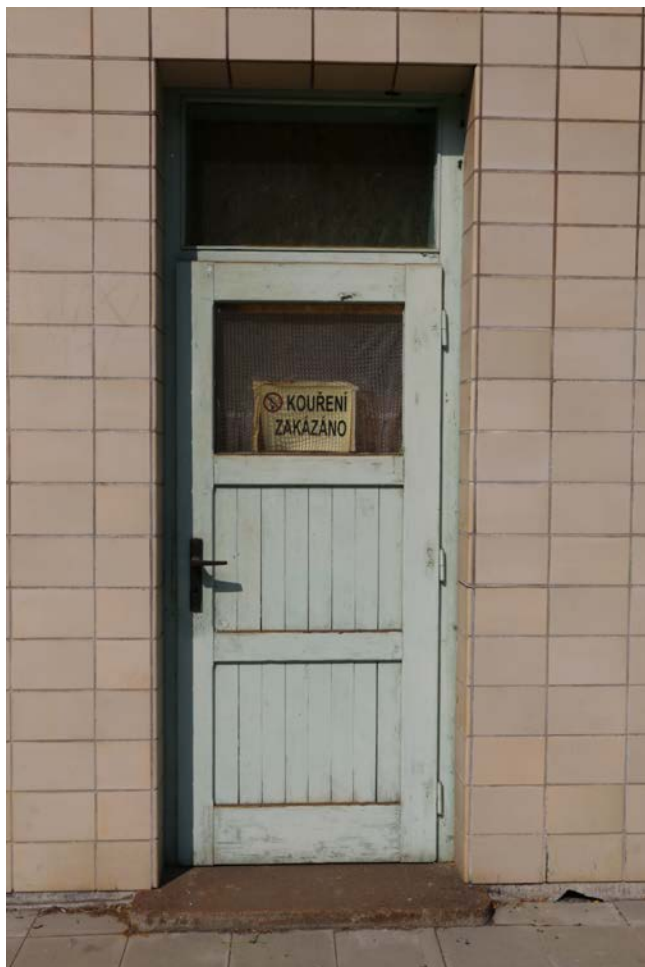
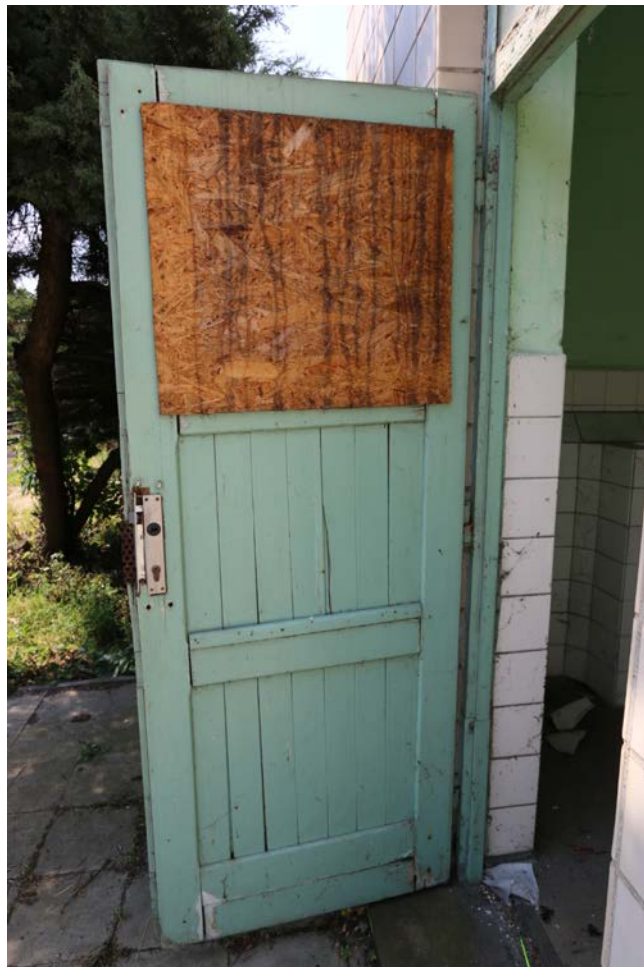
OZNAČENÍ A NÁZEV:	D15 - Jednokřídlé vstupní otevíravé dveře
UMÍSTĚNÍ:	viz Pohledy - stávající stav
POČET PRVKŮ:	3
ROZMĚRY:	Různé
PŮVODNOST:	Původní rám dveří a světlík, nepůvodní dvevní křídlo
POPIS PRVKŮ (STAV):	Vnější jednokřídlé otevíravé dveře s rámovou zárubní a nadsvětlíkem. Nadsvětlík je zasklen jednoduchým tabulovým sklem. Dvevní křídlo je zvisle členěno do tří polí. Vrchní pole je zasklené, spodní dvě pole jsou plné. Zárubeň a dvevní křídlo je realizované z masivního dřeva.
NÁVRH NA ÚPRAVU:	Řemeslná repase rámu dveří a nadsvětlíku, nátěr, odstranění nepůvodního křídla. Přesklení matným sklem.

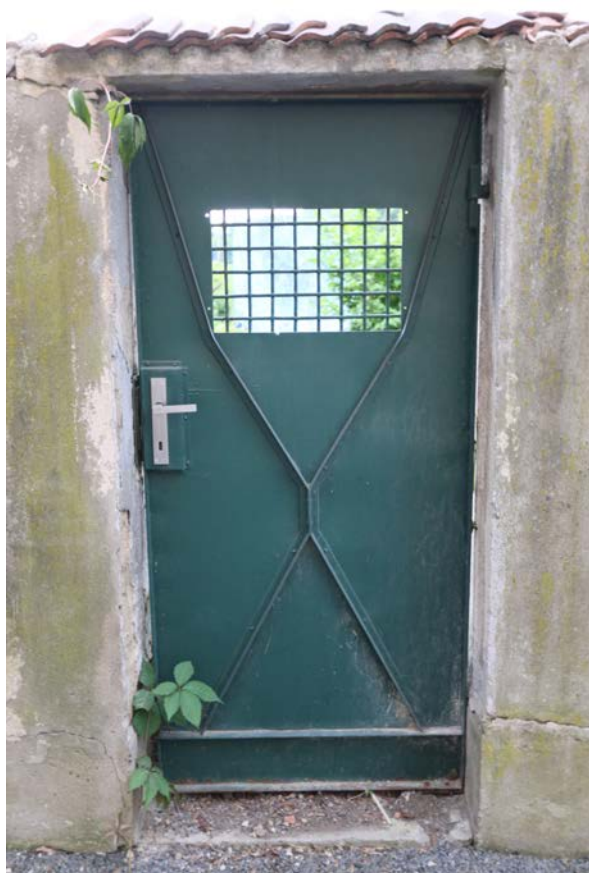
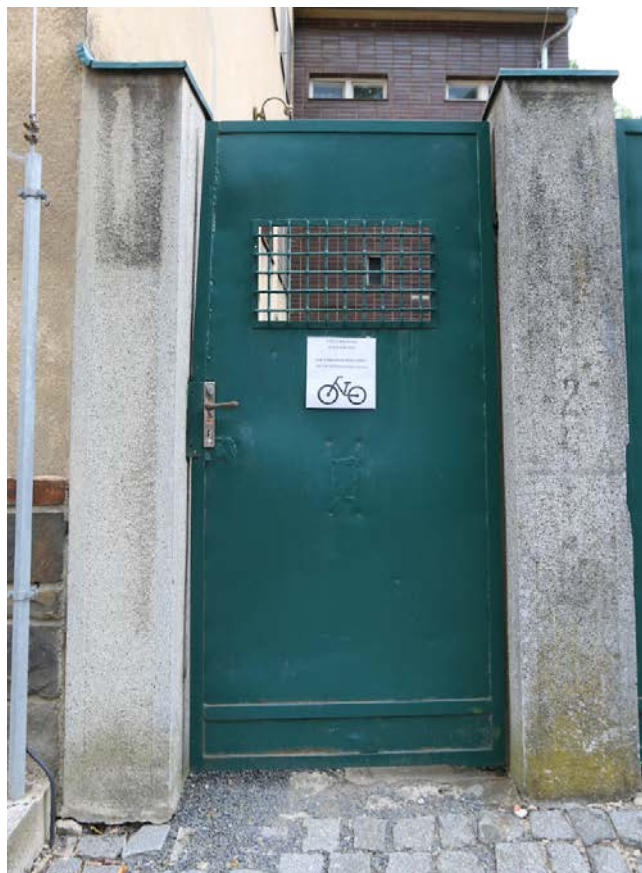
OZNAČENÍ A NÁZEV:	D16 - Jednokřídlé exteriérové otevíravé dveře
UMÍSTĚNÍ:	viz Pohledy - stávající stav
POČET PRVKŮ:	2
ROZMĚRY:	Různé
PŮVODNOST:	Původní. Kování nepůvodní. Původní barevnost je dle stratigrafie zelená (viz. sonda stratigrafie č. 8)
POPIS PRVKŮ (STAV):	Exteriérové jednokřídlé otevíravé dveře bez zárubně. Závěsy (panty) jsou kotveny do zděného oplocení. Dveřní křídlo je plné kovové, plechová výplň se zamřížovaným otvorem ve vrchní části.
NÁVRH NA ÚPRAVU:	Řemeslná repase, navrácení do původní barvy, odstranění nepůvodních kování a náhrada replikami původních kování, zfunkčnění původních prvků.

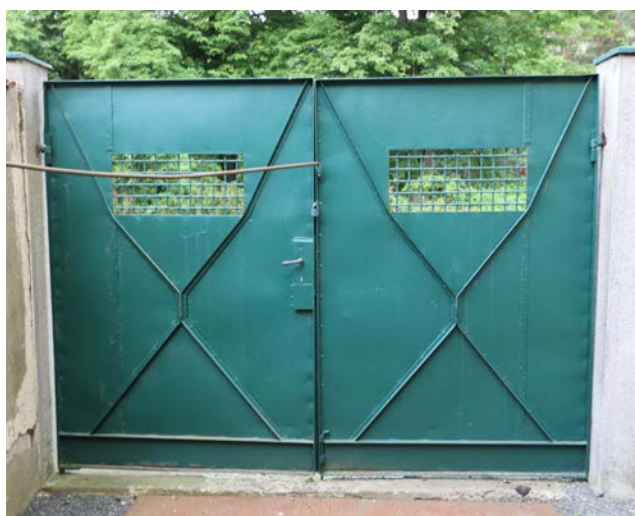
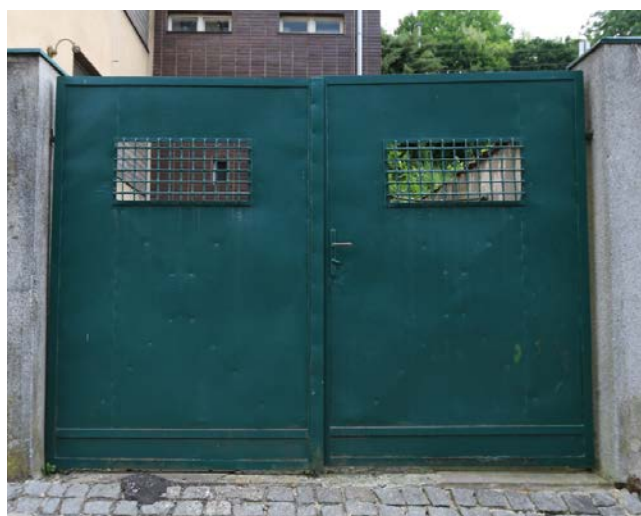
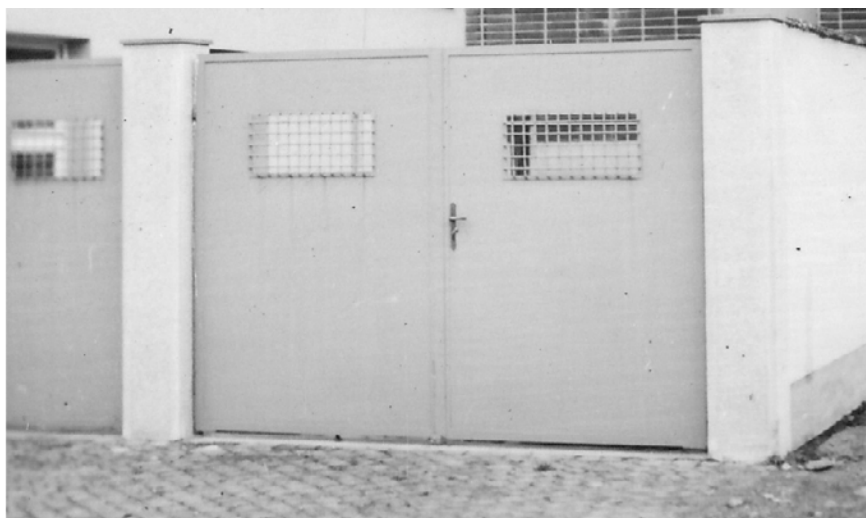
OZNAČENÍ A NÁZEV:	D17 -Dvoukřídlé exteriérové otevíravé vrata
UMÍSTĚNÍ:	viz Pohledy - stávající stav
POČET PRVKŮ:	1
ROZMĚRY:	2700x1970mm
PŮVODNOST:	Původní. Původní barevnost je dle stratigrafie zelená (viz. sonda stratigrafie č. 8).
POPIS PRVKŮ (STAV):	Exteriérové jednokřídlé otevíravé vrata bez zárubně. Závěsy (panty) jsou kotveny do sloupů zděného oplocení. Vrata jsou plně kovové, s vynecháním výplně vrchní části v čtvercovém rastru.
NÁVRH NA ÚPRAVU:	Řemeslná repase, navrácení do původní barvy. Odstranění nepůvodních kování a náhrada replikami původních kování, zfunkčnění původních prvků.

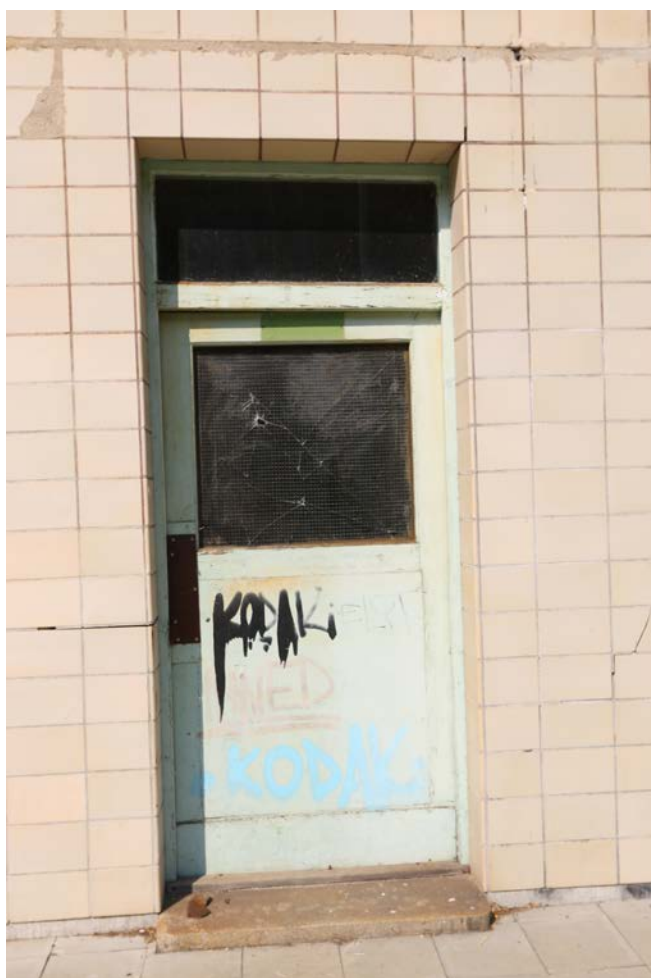
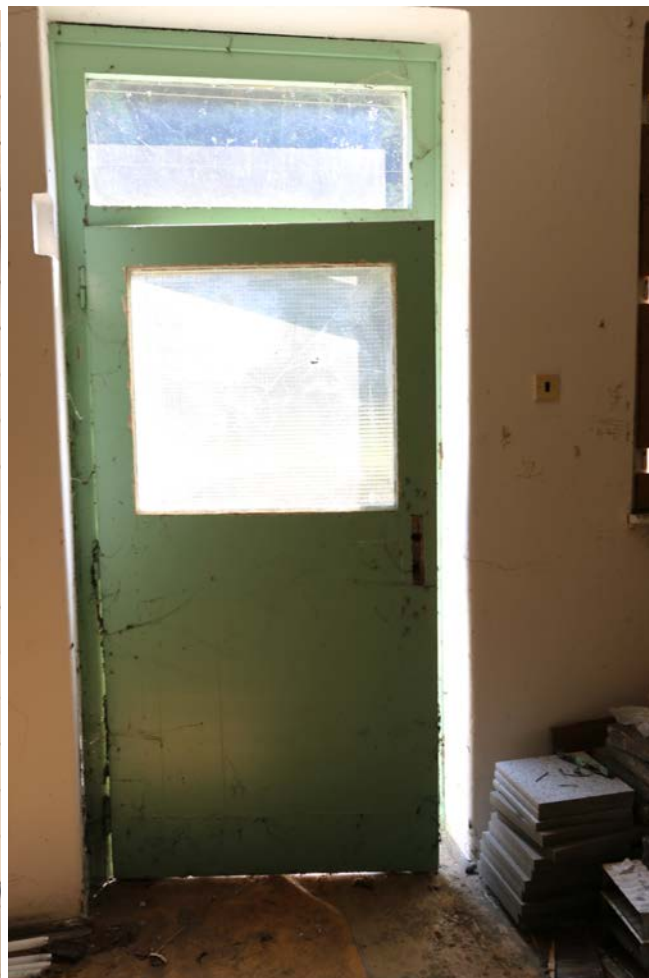
OZNAČENÍ A NÁZEV:	D18 - Jednokřídlé vstupní otevíravé dveře
UMÍSTĚNÍ:	viz Pohledy - stávající stav
POČET PRVKŮ:	2
ROZMĚRY:	1200x2620mm
PŮVODNOST:	Původní dveří rám a nadsvětlík, nepůvodní křídlo.
POPIS PRVKŮ (STAV):	Vnější jednokřídlé otevíravé dveře s rámovou zárubní a nadsvětlíkem. Nadsvětlík je zasklen jednoduchým tabulovým sklem. Dveřní křídlo je zvisle členěno do dvou polí. Vrchní pole (½) je zasklené, spodní pole je plné. Zárubeň je realizována z masivního dřeva. Dveřní křídlo sololit.
NÁVRH NA ÚPRAVU:	Řemeslná repase dveřního rámu a nadsvětlíku, nátěr, odstranění nepůvodního křídla. Přesklení izolačním dvojsklem.

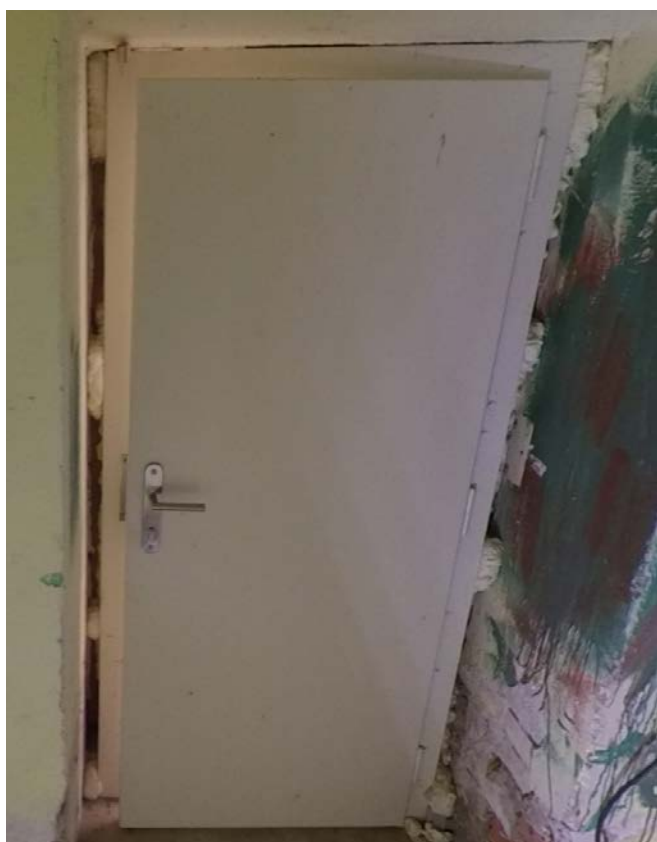
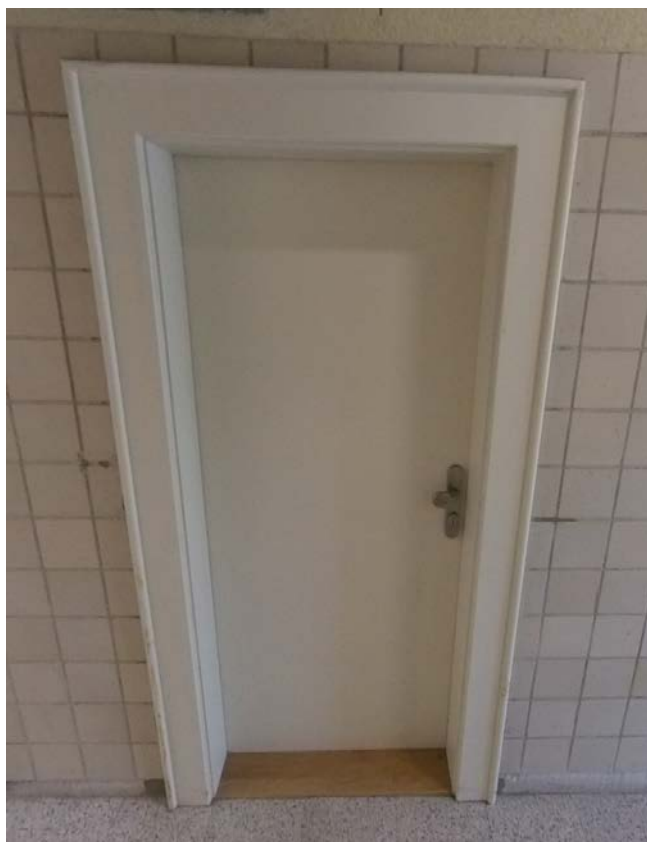
OZNAČENÍ A NÁZEV:	D19 - Jednokřídlé vstupní otevíravé dveře
UMÍSTĚNÍ:	viz Půdorysy - stávající stav
POČET PRVKŮ:	1
ROZMĚRY:	800x1970
PŮVODNOST:	Nepůvodní, předpokládaná montáž při rekonstrukci z roku 2017.
POPIS PRVKŮ (STAV):	Vnější jednokřídlé otevíravé dveře s obložkovou zárubní. Dvevní křídlo s plnou výplní. Kování novodobé.
NÁVRH NA ÚPRAVU:	Odstranění, nahrazení novými s otevíravostí směrem do exteriéru.

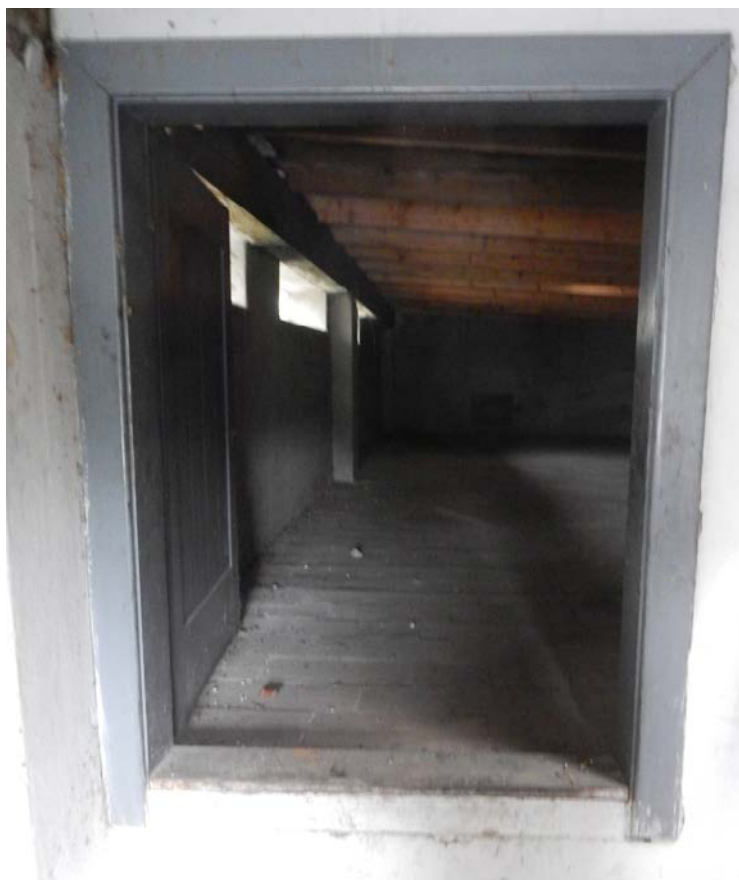
OZNAČENÍ A NÁZEV:	D20 - Jednokřídlé otevíravé dveře v podkroví
UMÍSTĚNÍ:	3.NP
POČET PRVKŮ:	1
ROZMĚRY:	900/1200mm
PŮVODNOST:	Původní
POPIS PRVKŮ (STAV):	Vnitřní jednokřídlé otevíravé dveře s rámovou zárubní. Dveřní křídlo s plnou výplní. Zárubeň a dveřní křídlo je realizované z masivního dřeva.
NÁVRH NA ÚPRAVU:	Řemeslná repase, navrácení do původní barvy, zfunkčnění původního kování, zfunkčnění původních prvků.

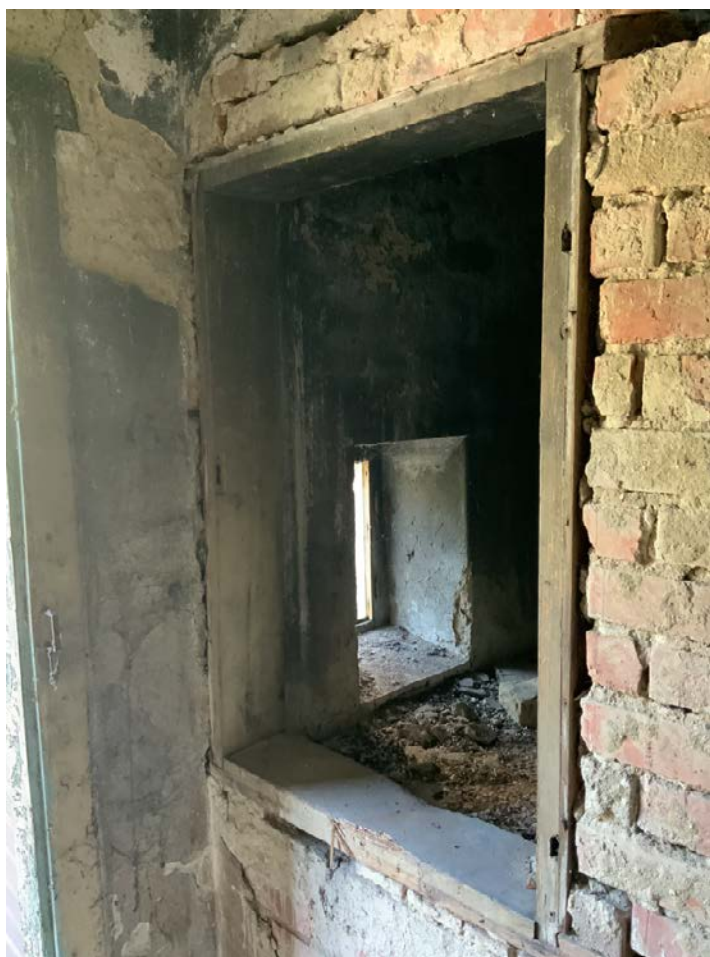
OZNAČENÍ A NÁZEV:	D21 - Dřevěná zárubeň bez křídla v mezipatře nad 1.NP
UMÍSTĚNÍ:	Mezipatro nad 1.NP
POČET PRVKŮ:	1
ROZMĚRY:	700/1110mm
PŮVODNOST:	Původní
POPIS PRVKŮ (STAV):	Dřevěná rámová zárubeň bez křídla, bez povrchové úpravy
NÁVRH NA ÚPRAVU:	Odstranění

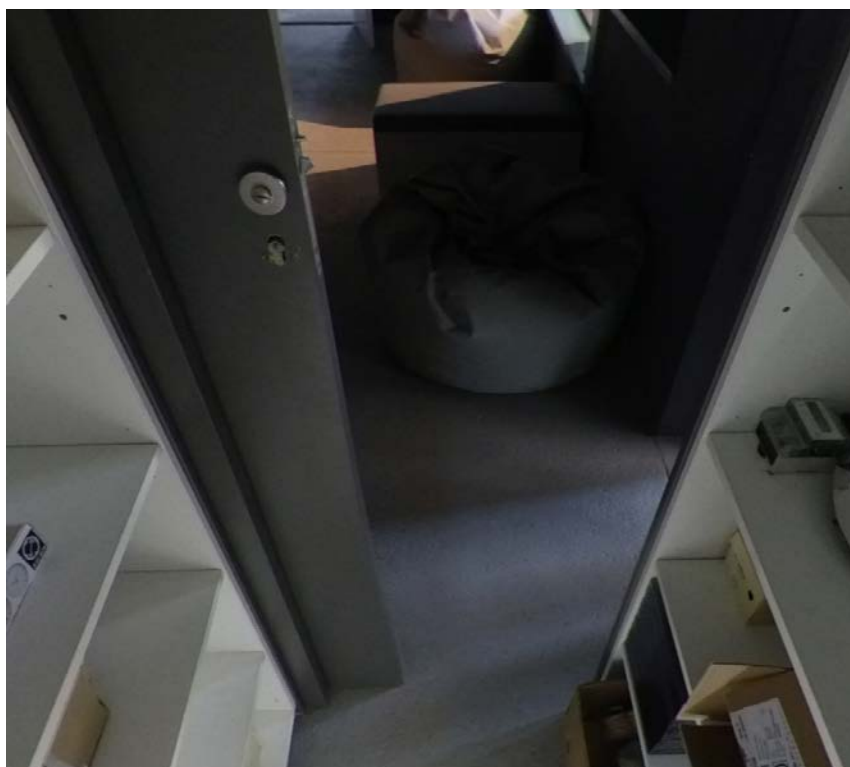
OZNAČENÍ A NÁZEV:	D22 - Jednokřídlé otevíravé dveře v podkroví
UMÍSTĚNÍ:	3.NP
POČET PRVKŮ:	1
ROZMĚRY:	900/1200mm
PŮVODNOST:	Původní
POPIS PRVKŮ (STAV):	Vnitřní jednokřídlé otevíravé dveře s rámovou zárubní. Dveřní křídlo s plnou výplní. Zárubeň a dveřní křídlo je realizované z masivního dřeva.
NÁVRH NA ÚPRAVU:	Řemeslná repase, navrácení do původní barvy, zfunkčnění původního kování, zfunkčnění původních prvků.

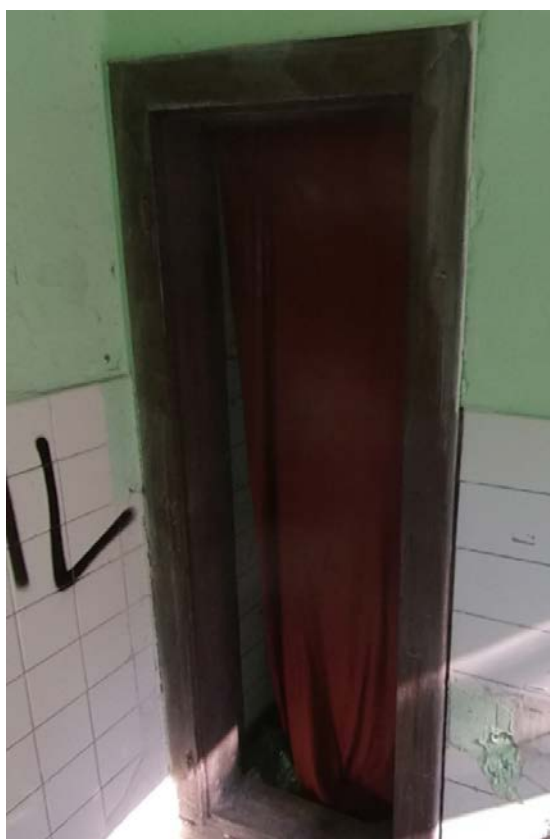
OZNAČENÍ A NÁZEV:	D23 - Dřevěná zárubeň bez křídla v mezipatře nad 1.NP
UMÍSTĚNÍ:	Mezipatro nad 1.NP
POČET PRVKŮ:	1
ROZMĚRY:	700/1110mm
PŮVODNOST:	Původní
POPIS PRVKŮ (STAV):	Dřevěná rámová zárubeň bez křídla, bez povrchové úpravy
NÁVRH NA ÚPRAVU:	Řemeslná repase, nátěr bezbarvým lakem

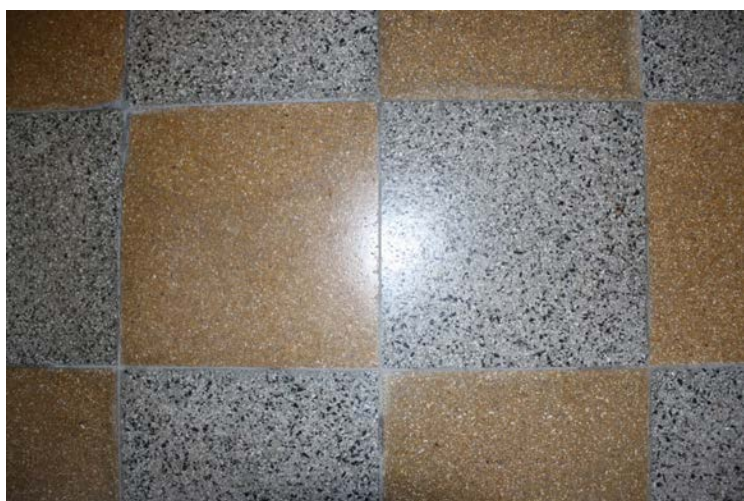
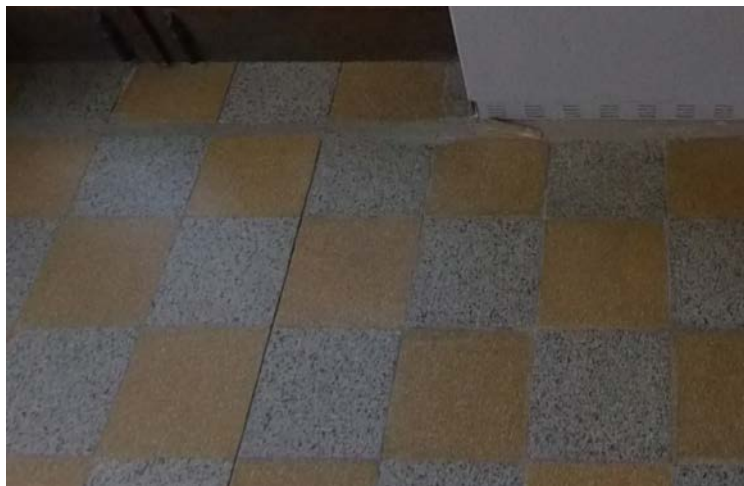
OZNAČENÍ A NÁZEV:	P1 - Teracová dlažba
UMÍSTĚNÍ:	viz Půdorysy stávajícího stavu

POČET PRVKŮ:	-
ROZMĚRY:	Rozměr dlaždic 300x300mm.
PŮVODNOST:	Původní
POPIS PRVKŮ (STAV):	Dvoubarevná teracová dlažba, mírně opotřebovaná, na některých místech poškozena.
NÁVRH NA ÚPRAVU:	Zachování. Dlažba bude vyčištěna, přebroušena, leštěna a napouštěna. Spáry vyčištěny a vyspraveny
