PASPORT PRVKŮ

Název akce: Informační centrum nádraží Teplice nad Bečvou, rekonstrukce a dostavba -
projektová dokumentace

Stavebník: Město Hranice
Pernštejnské náměstí 1
753 01 Hranice

Generální projektant: Ateliér Velehradský, s. r. o.
IČ: 292 63 140
Libušino údolí 203/76,
623 00 Brno

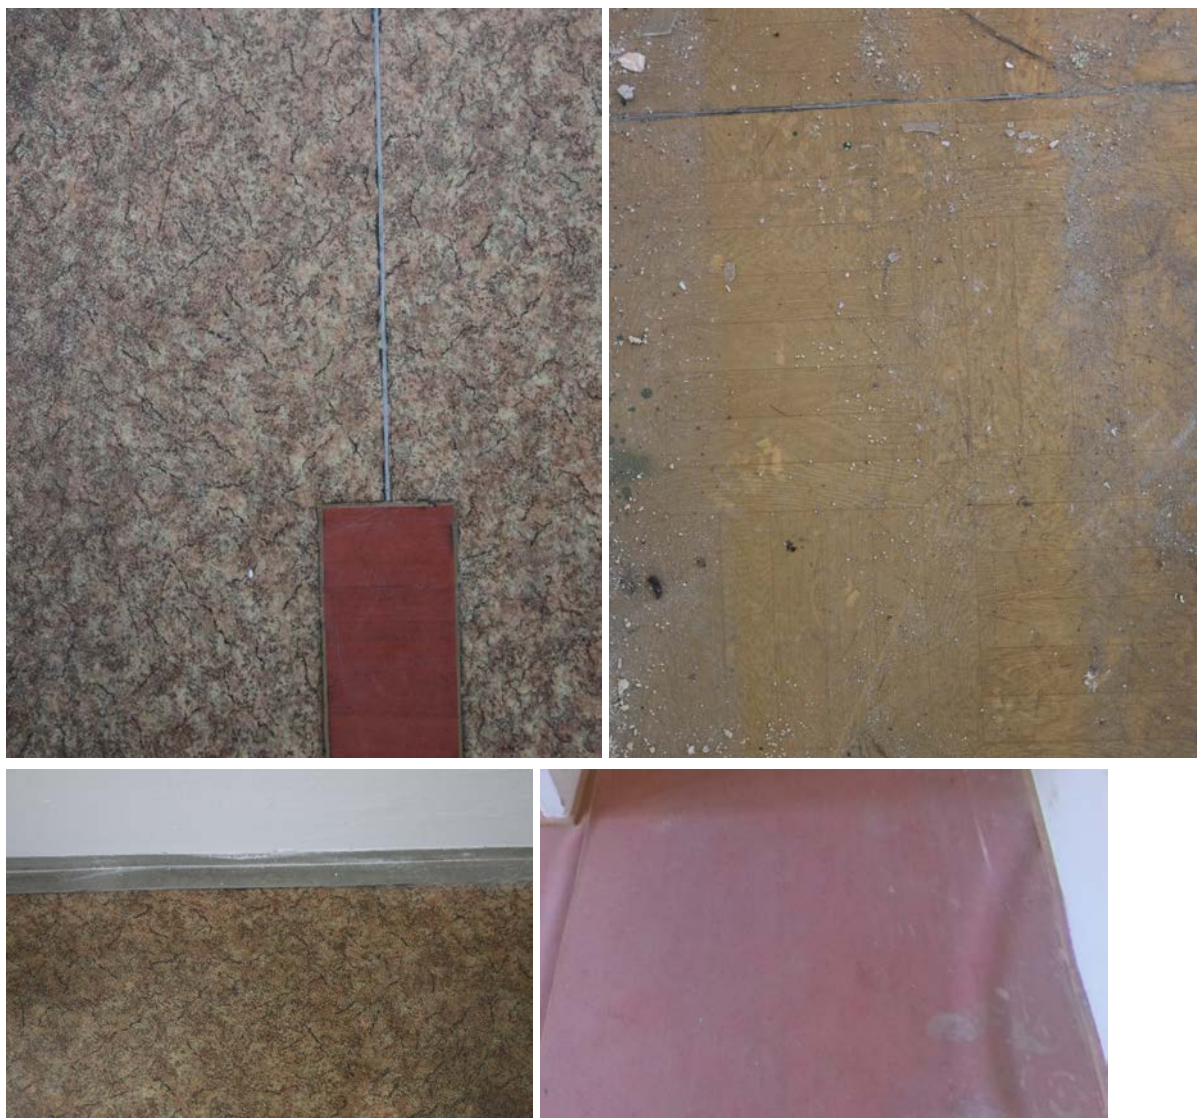
OZNAČENÍ A NÁZEV:	P2 - PVC podlaha
UMÍSTĚNÍ:	viz Půdorysy stávajícího stavu
POČET PRVKŮ:	-

ROZMĚRY:	-
PŮVODNOST:	Nepůvodní.
POPIS PRVKŮ (STAV):	Podlahová krytina z PVC je položena na betonovém podkladu. Původnost betonového podkladu není jistá. Podlahová krytina je opotřebovaná a na mnohých místech poškozená.
NÁVRH NA ÚPRAVU:	Odstranění. Náhrada jiným materiálem. Viz Specifikace nových materiálů a výrobků.

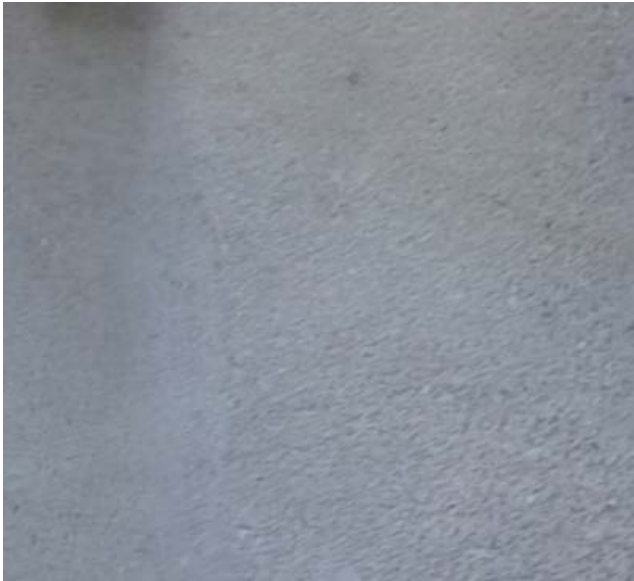
OZNAČENÍ A NÁZEV:	P3 - Betonový potěr
UMÍSTĚNÍ:	viz. Půdorysy stávajícího stavu
POČET PRVKŮ:	-
ROZMĚRY:	-
PŮVODNOST:	Nepůvodní. Na základě provedeného statického zajištění (rok 2006), které zasahovalo do podlahových konstrukcí je zřejmé, že betonové podlahy P3 jsou celistvé a tedy realizované po statickém zajištění objektu.
POPIS PRVKŮ (STAV):	Gletovaný beton, tloušťka nezjištěna. Povrch celistvý, uzavřený.
NÁVRH NA ÚPRAVU:	Náhrada jiným materiálem, popř. využití jako podkladní vrstva nové podlahy. Viz Specifikace nových materiálů a výrobků.
FOTODOKUMENTACE:

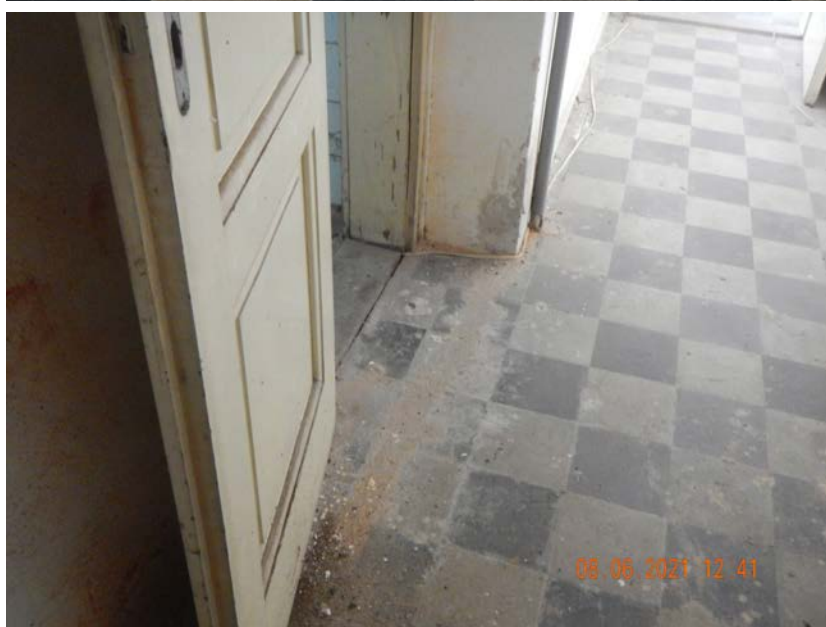
OZNAČENÍ A NÁZEV:	P4 - Cementová dlažba
UMÍSTĚNÍ:	viz Půdorysy stávajícího stavu
POČET PRVKŮ:	-
ROZMĚRY:	Rozměr dlaždic 200x200mm.
PŮVODNOST:	Původní. Vyhodnoceno na základě původní dokumentace.
POPIS PRVKŮ (STAV):	Dlažba je zachovalá a nevyžaduje výměnu dlaždic nebo výrobu replik.
NÁVRH NA ÚPRAVU:	Zachování. Dlažba bude vyčištěna. Poškozené prvky budou ponechány. Spáry vyčištěny a vyspraveny.

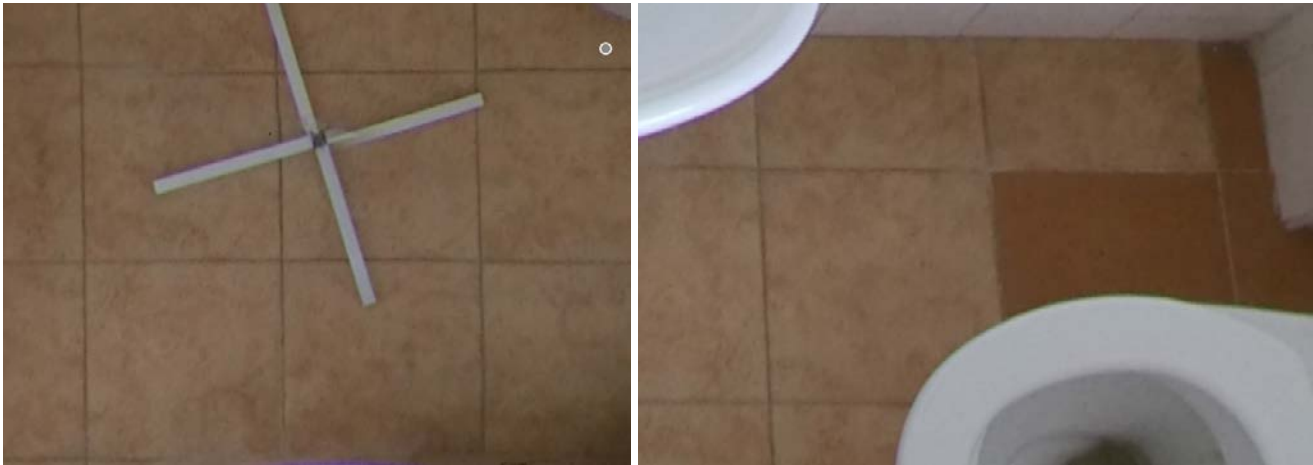
OZNAČENÍ A NÁZEV:	P5 - Keramická dlažba
UMÍSTĚNÍ:	viz. Půdorysy stávajícího stavu
POČET PRVKŮ:	-
ROZMĚRY:	Rozměr dlaždic 250x250mm.
PŮVODNOST:	Nepůvodní. Vyhodnocena na základě vizuálního průzkumu jako novodobá dlažba.
POPIS PRVKŮ (STAV):	Na podlaze použité dva odstíny dlaždic. Dlažba mírně poškozena.
NÁVRH NA ÚPRAVU:	Náhrada jiným materiálem. Viz Specifikace nových materiálů a výrobků.
FOTODOKUMENTACE:

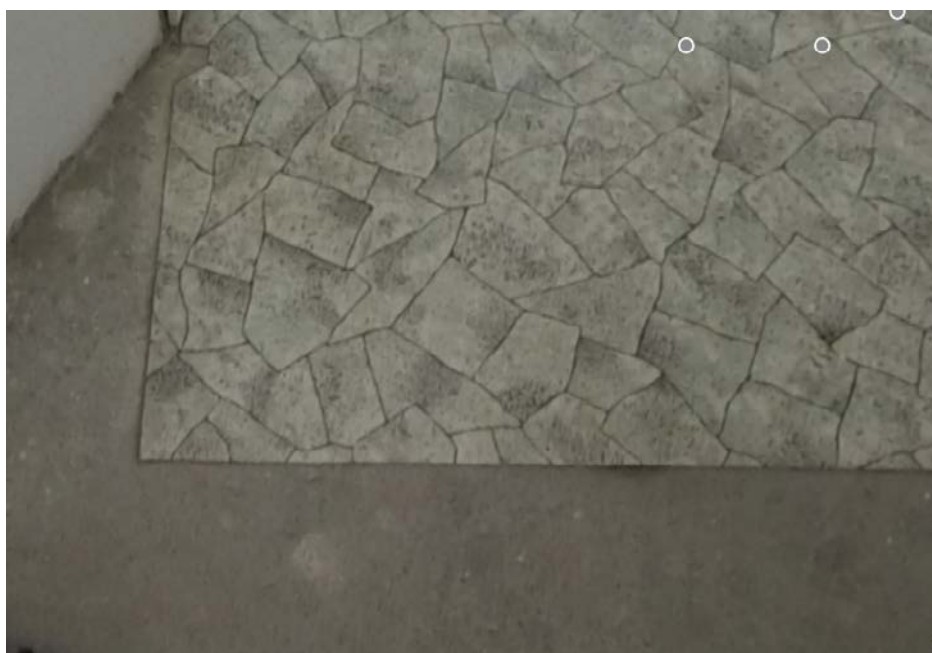
OZNAČENÍ A NÁZEV:	P6 - Betonový potěr + fragmenty PVC podlahy
UMÍSTĚNÍ:	viz Půdorysy stávajícího stavu
POČET PRVKŮ:	-
ROZMĚRY:	-
PŮVODNOST:	Nepůvodní
POPIS PRVKŮ (STAV):	Podlahová krytina z PVC je položena na betonovém podkladu. Původnost betonového podkladu není jistá. Podlahová krytina není celistvá.
NÁVRH NA ÚPRAVU:	Náhrada jiným materiálem.

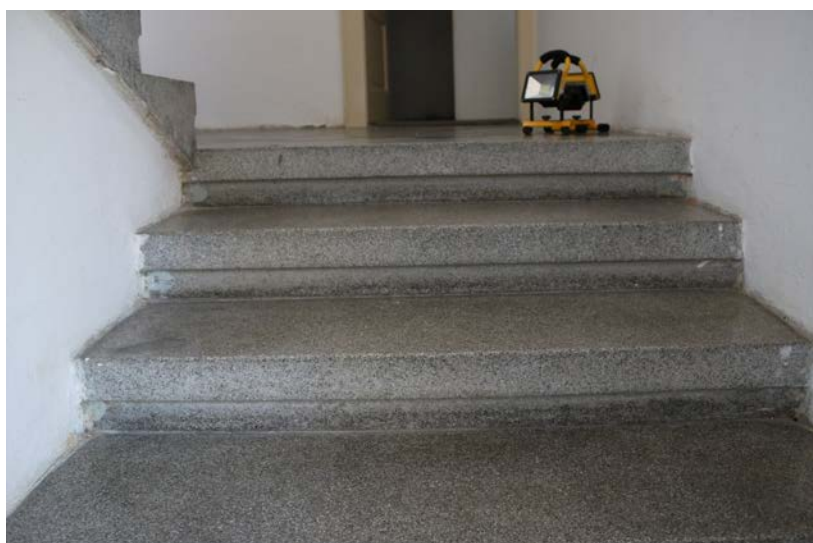
OZNAČENÍ A NÁZEV:	P7 - Teracové schodiště
UMÍSTĚNÍ:	schodiště k bytu v 2. NP. Viz Půdorysy stávajícího stavu
POČET PRVKŮ:	-
ROZMĚRY:	Výška stupně 158 mm, šířka stupně 300 mm.
PŮVODNOST:	Původní
POPIS PRVKŮ (STAV):	Teracové schodiště s profilovanou podstupnicí, mírně opotřebované a zanesené nečistotami.
NÁVRH NA ÚPRAVU:	Zachování. Schodišťové stupně budou vyčištěny, přeleštěny, napuštěny.

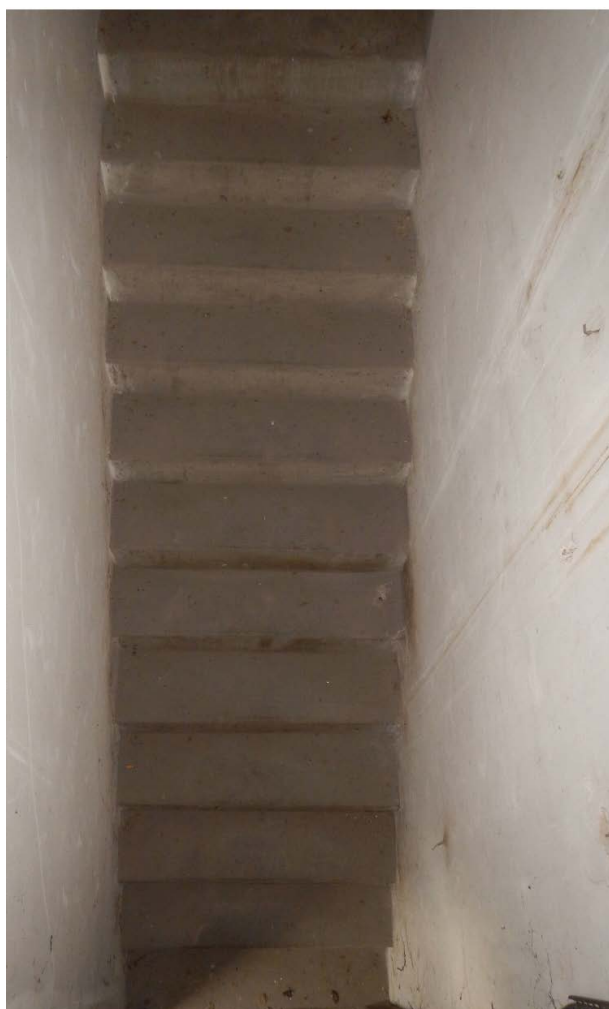
OZNAČENÍ A NÁZEV:	P8 - Betonové schodiště
UMÍSTĚNÍ:	schodiště na půdu, viz Půdorysy stávajícího stavu
POČET PRVKŮ:	-
ROZMĚRY:	Výška stupně 200 mm, šířka stupně 250 mm
PŮVODNOST:	Původní
POPIS PRVKŮ (STAV):	Schodiště je mírně opotřebované a zanesené nečistotami.
NÁVRH NA ÚPRAVU:	Zachování. Povrch očistit.

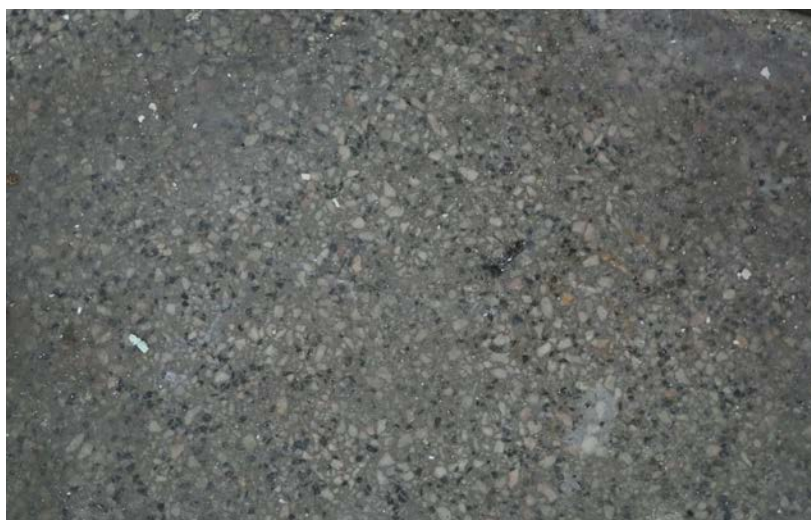
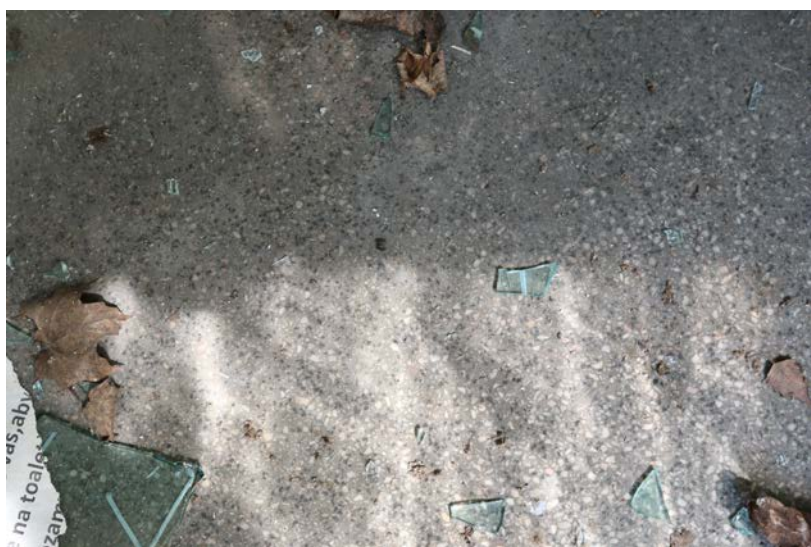
OZNAČENÍ A NÁZEV:	P9 - Teracová podlaha
UMÍSTĚNÍ:	viz Půdorysy stávajícího stavu
POČET PRVKŮ:	-
ROZMĚRY:	-
PŮVODNOST:	Původní
POPIS PRVKŮ (STAV):	Teracová podlaha je mírně opotřebovaná a zanesená nečistotami.
NÁVRH NA ÚPRAVU:	Náhrada jiným materiálem.

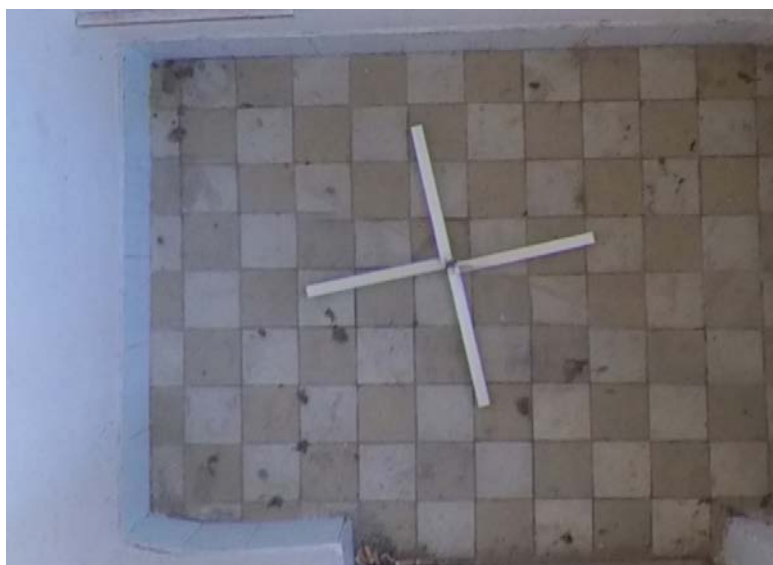
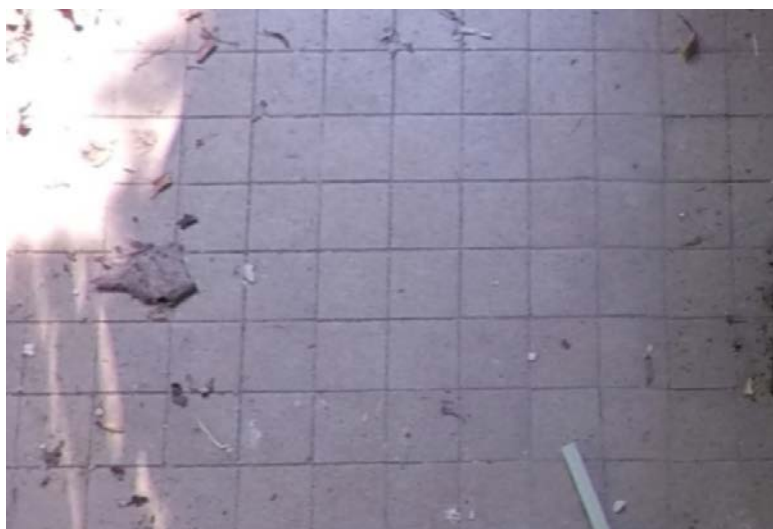
OZNAČENÍ A NÁZEV:	P10 - Keramická dlažba, slinutá
UMÍSTĚNÍ:	viz Půdorysy stávajícího stavu
POČET PRVKŮ:	-
ROZMĚRY:	Rozměr dlaždic 100x100mm.
PŮVODNOST:	Asi nepůvodní. Pochází zřejmě z úprav v 60., 70. letech
POPIS PRVKŮ (STAV):	Dlažba mírně poškozena.
NÁVRH NA ÚPRAVU:	Náhrada jiným materiálem.

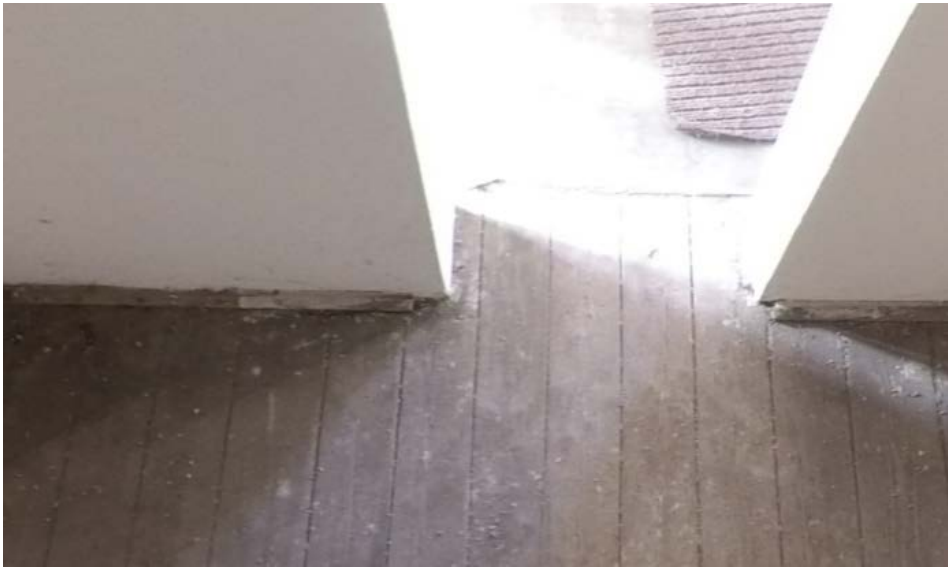
OZNAČENÍ A NÁZEV:	P11 - Prkenná podlaha částečně překryta PVC
UMÍSTĚNÍ:	viz Půdorysy stávajícího stavu
POČET PRVKŮ:	-
ROZMĚRY:	-
PŮVODNOST:	Původní prkenná podlaha. Na základě vizuálního hodnocení bylo stanoveno, že stáří prken odpovídá době vzniku stavby.
POPIS PRVKŮ (STAV):	Jedná se o prkennou podlahu.
NÁVRH NA ÚPRAVU:	Ponecháno, vyčistit přebroušením. PVC odstranit. Překryto novou podlahovinou, případně suchou skladbou podlahy.
FOTODOKUMENTACE: <div data-bbox="129 860 1082 1424">

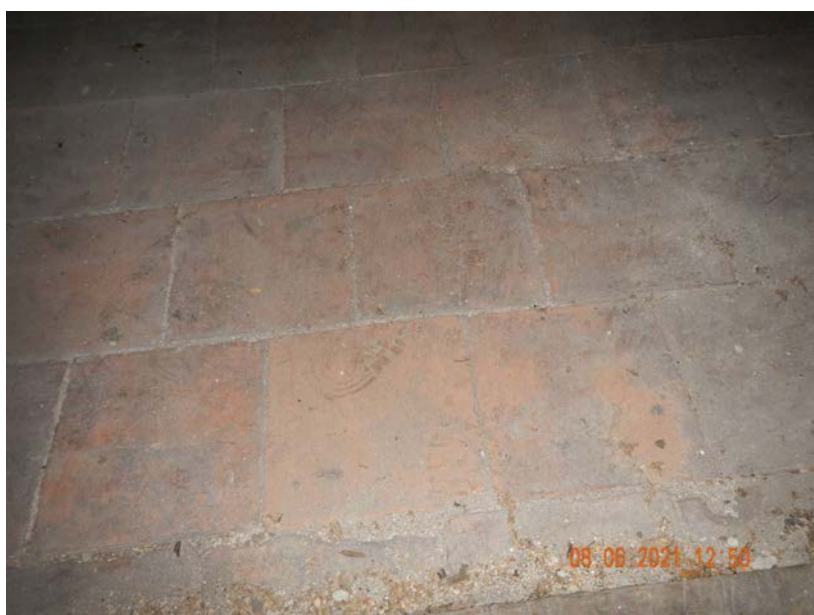
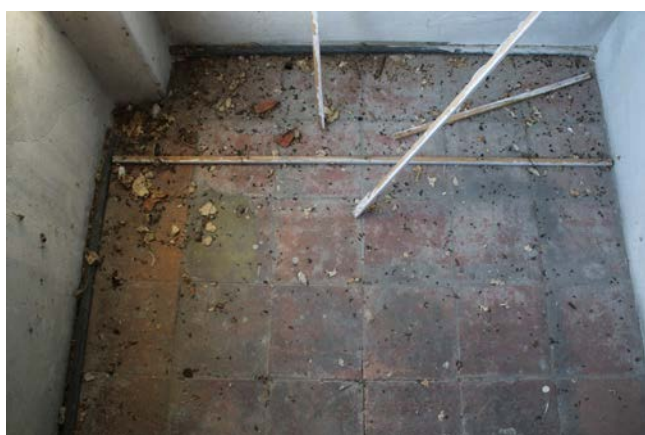
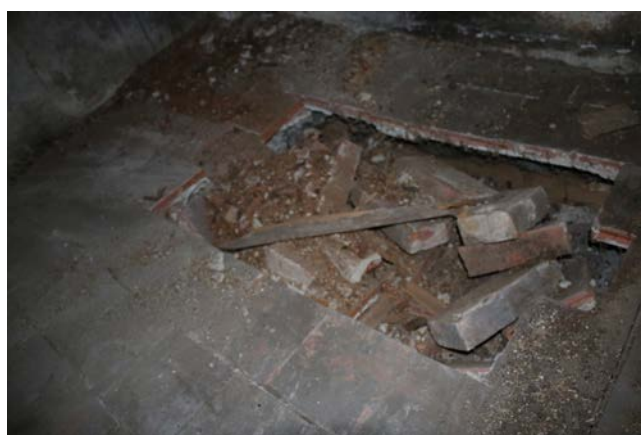
OZNAČENÍ A NÁZEV:	P12 - Cihelná podlaha, dlažba z půdovek kladená do vápenné malty (ověřit)
UMÍSTĚNÍ:	viz Půdorysy stávajícího stavu
POČET PRVKŮ:	-
ROZMĚRY:	-
PŮVODNOST:	Původní
POPIS PRVKŮ (STAV):	Cihelná podlaha mírně poškozena, zanesená nečistotami.
NÁVRH NA ÚPRAVU:	Zachování. Dlažba bude vyčištěna, spáry dosypány jemným pískem

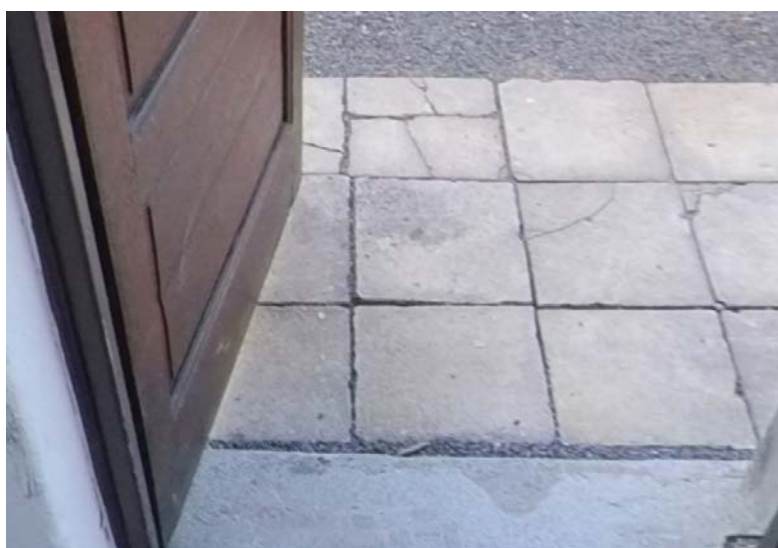
OZNAČENÍ A NÁZEV:	P13 - Betonová dlažba, zásyp drceným kamenivem 16/32 mm
UMÍSTĚNÍ:	dvorek, viz Půdorysy stávajícího stavu
POČET PRVKŮ:	-
ROZMĚRY:	Rozměr dlažby 400x400mm
PŮVODNOST:	Nepůvodní
POPIS PRVKŮ (STAV):	Dvůr je částečně zpevněný betonovou dlažbou. Velká část je pouze vysypaná kamenivem.
NÁVRH NA ÚPRAVU:	Náhrada jiným materiálem. Viz specifikace nově navržených materiálů a prvků.

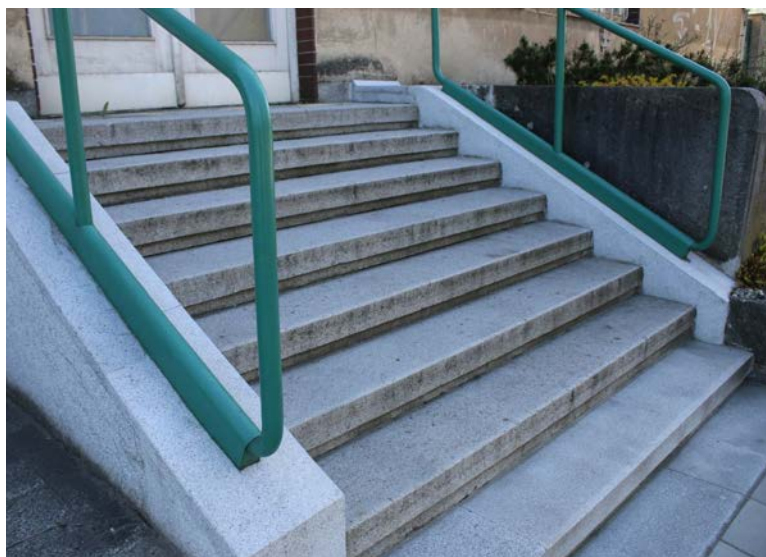
OZNAČENÍ A NÁZEV:	P15 - Venkovní kamenné schodiště
UMÍSTĚNÍ:	viz Půdorysy stávajícího stavu
POČET PRVKŮ:	-
ROZMĚRY:	-
PŮVODNOST:	Původní
POPIS PRVKŮ (STAV):	Žulové schodiště s profilovanou podstupnicí.
NÁVRH NA ÚPRAVU:	Zachování. Schodišťové stupně budou vyčištěny a ošetřeny. Spáry u schodiště na nástupiště utěsnit trvale pružným tmelem (omezení zatékání do prostor pod schodištěm).

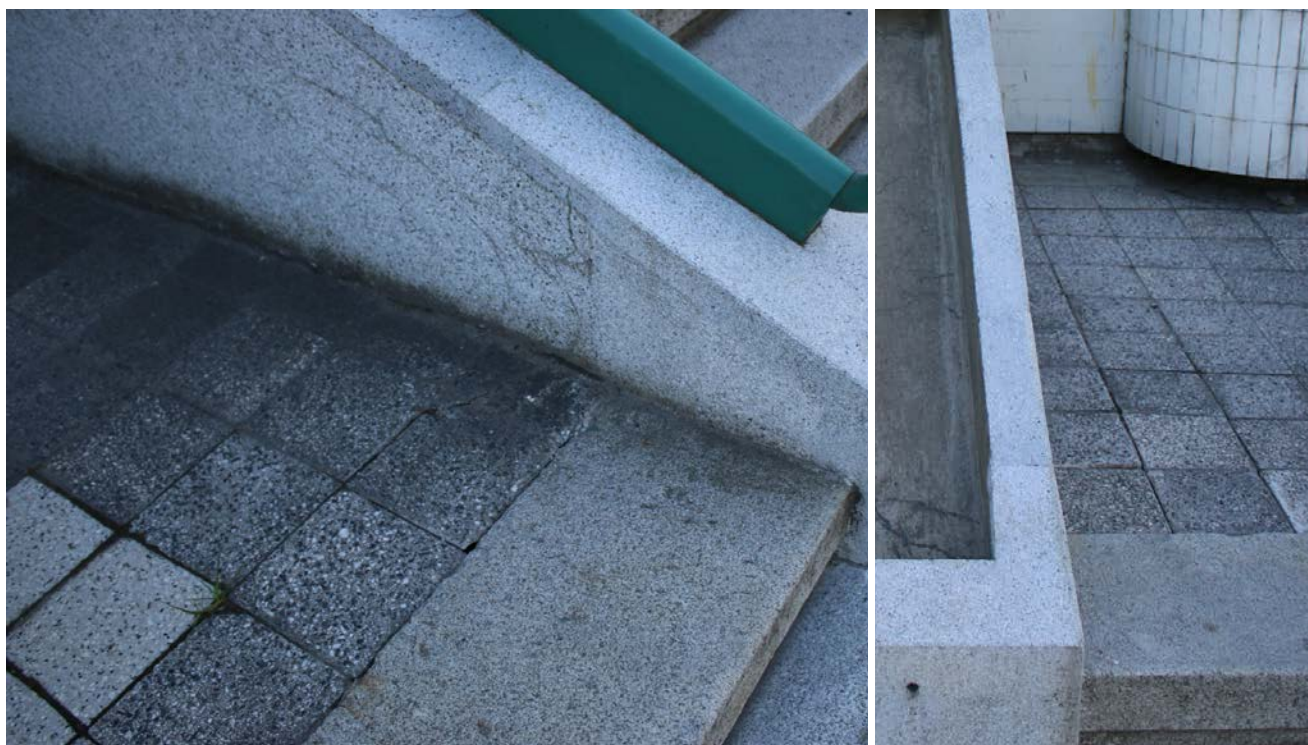
OZNAČENÍ A NÁZEV:	P16 - Teracová dlažba
UMÍSTĚNÍ:	viz. Půdorysy stávajícího stavu
POČET PRVKŮ:	-
ROZMĚRY:	-
PŮVODNOST:	Nepůvodní
POPIS PRVKŮ (STAV):	Teracová dlažba čtvercového tvaru. Různé stáří a odstín dlaždic. Některé dlaždice poškozené.
NÁVRH NA ÚPRAVU:	Náhrada novou teracovou dlažbou.

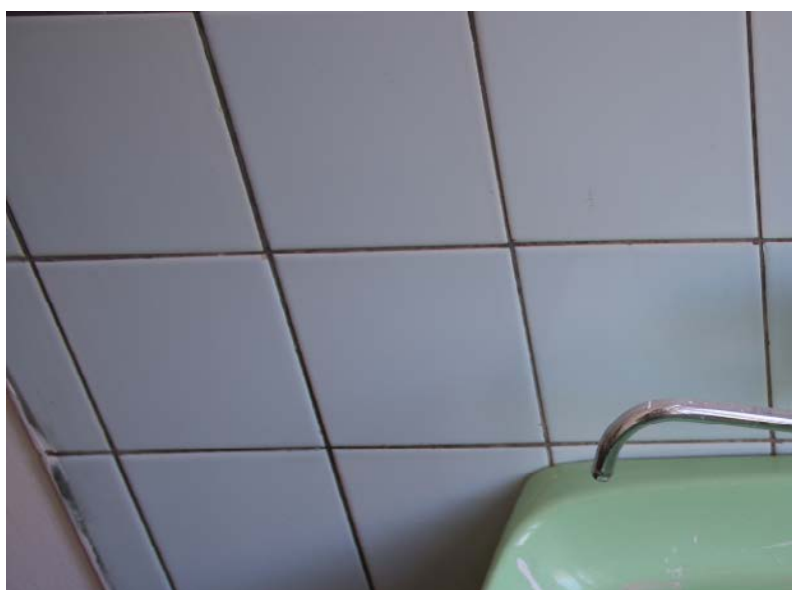
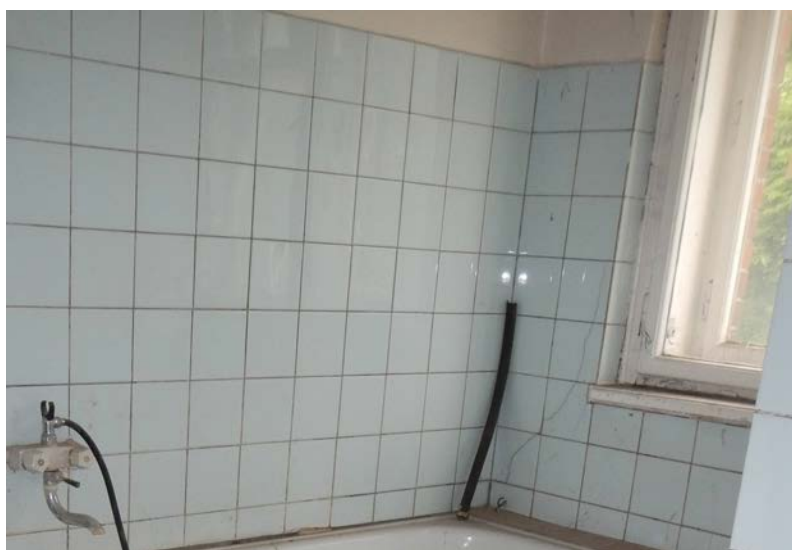
OZNAČENÍ A NÁZEV:	S2 - Keramický obklad stěn
UMÍSTĚNÍ:	viz Půdorysy stávajícího stavu
POČET PRVKŮ:	-
ROZMĚRY:	-
PŮVODNOST:	Nepůvodní
POPIS PRVKŮ (STAV):	Obklad je mírně poškozen.
NÁVRH NA ÚPRAVU:	Odstranění

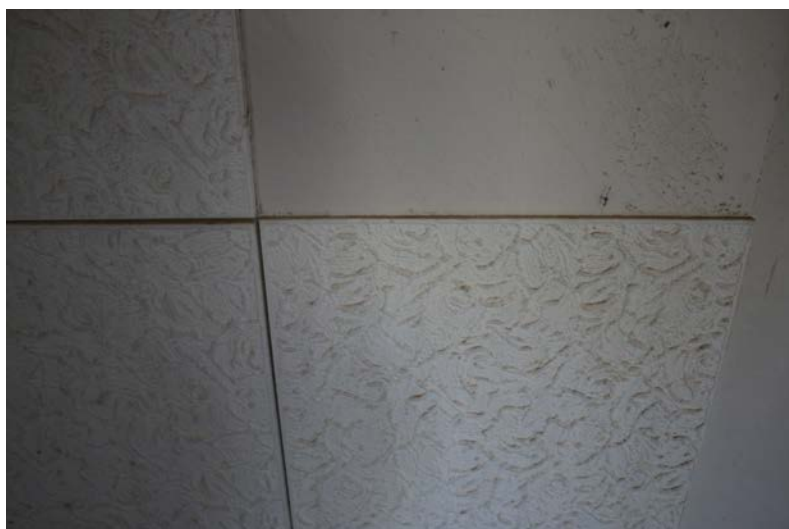
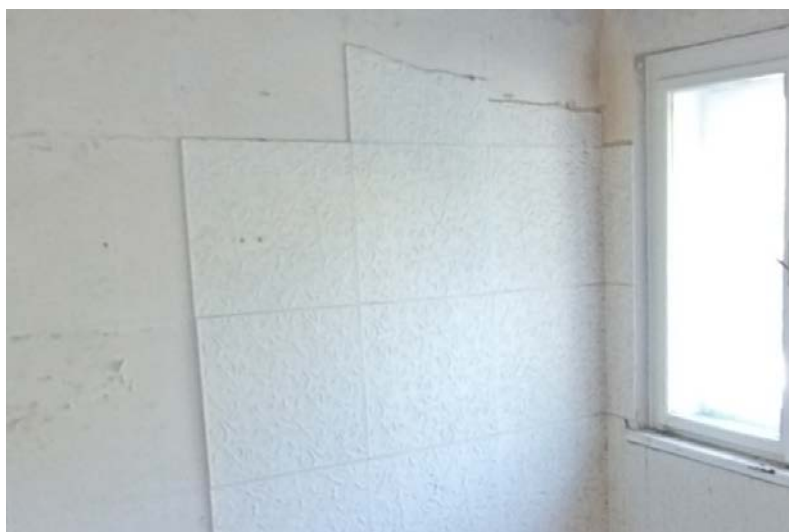
OZNAČENÍ A NÁZEV:	S3 - Polystyrenový čtvercový obklad
UMÍSTĚNÍ:	viz Půdorysy stávajícího stavu
POČET PRVKŮ:	-
ROZMĚRY:	-
PŮVODNOST:	Nepůvodní
POPIS PRVKŮ (STAV):	Obklad je značně poškozen, chybí velký počet prvků.
NÁVRH NA ÚPRAVU:	Odstranění

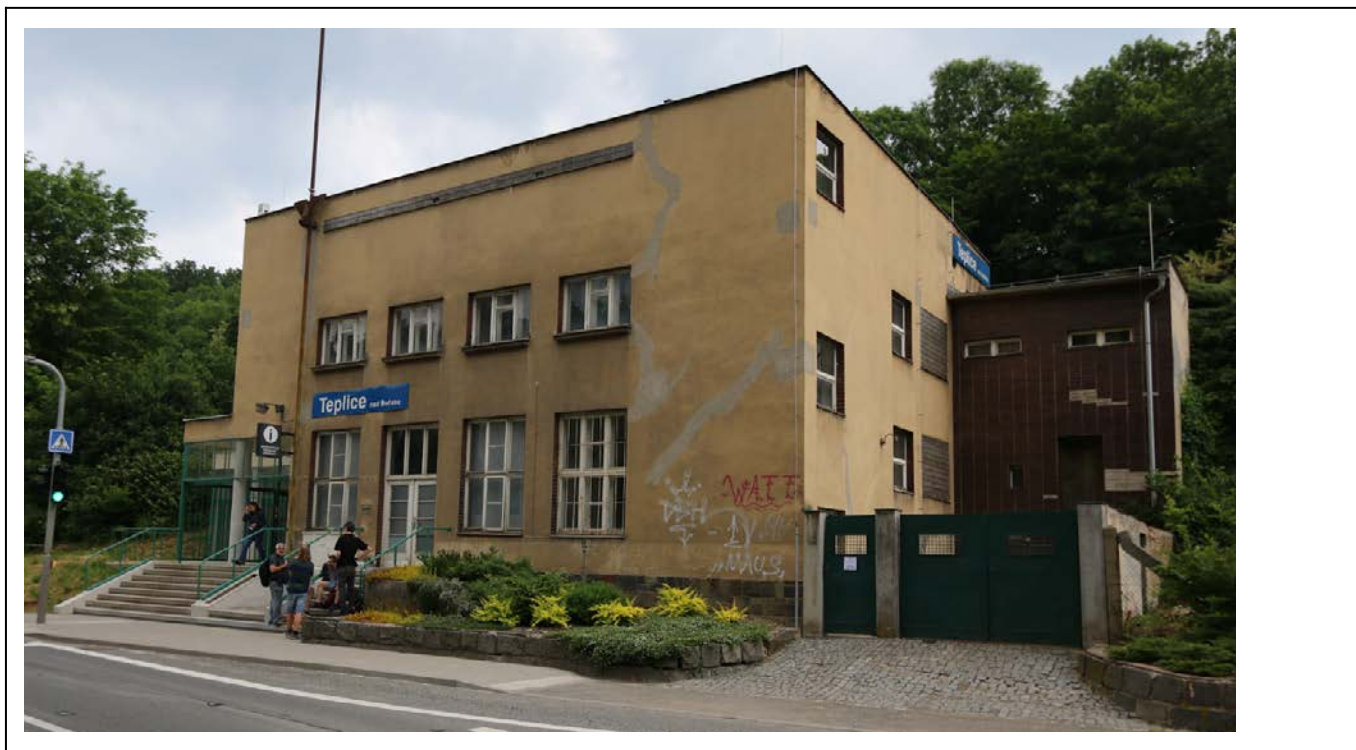
OZNAČENÍ A NÁZEV:	S4 - Venkovní omítka
UMÍSTĚNÍ:	viz Pohledy stávajícího stavu
POČET PRVKŮ:	-
ROZMĚRY:	-
PŮVODNOST:	Původní. Dle stratigrafie je původní barva světle žlutý okr. Dle výsledků laboratorního rozboru omítek laboratoří NPÚ (Ing. Michoinová Ph.D., 3/2018) se jedná o břizolitové omítky, čili vápenné omítky s nízkým obsahem cementu (do 5%). Kamenivem byl drcený živec, světlý vápenec, drcená slída a pigmenty.
POPIS PRVKŮ (STAV):	Fasádní omítka je v mnoha částech doplněna novou omítkou. Především z důvodu zapravení trhlin ve zdivu a omítce.
NÁVRH NA ÚPRAVU:	Celkové obnovení omítky stejné struktury. Omítka bude očištěna a doplněna. následně opatřena tenkou vrstvou šuku s příměsí slídy. Nebude aplikován sjednocující nátěr. Materiál finální omítky bude odpovídat závěrům laboratorního rozboru NPÚ provedeného již při sanaci části SŽ.
FOTODOKUMENTACE:

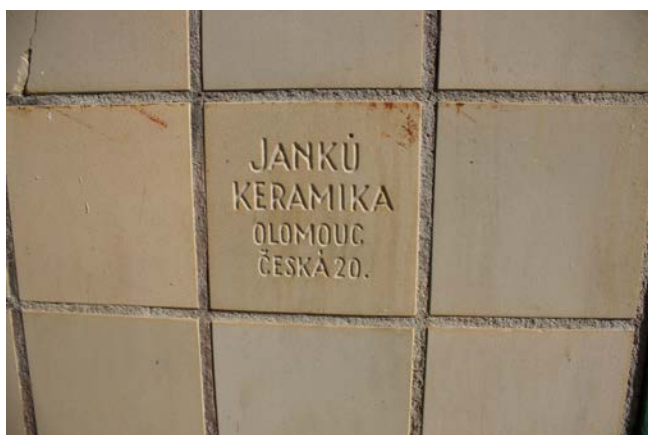
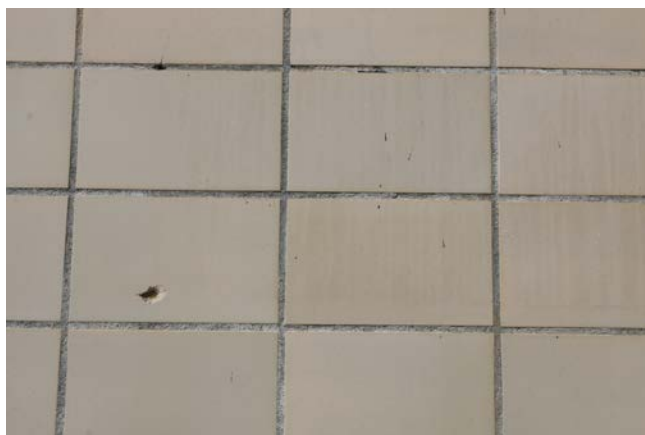
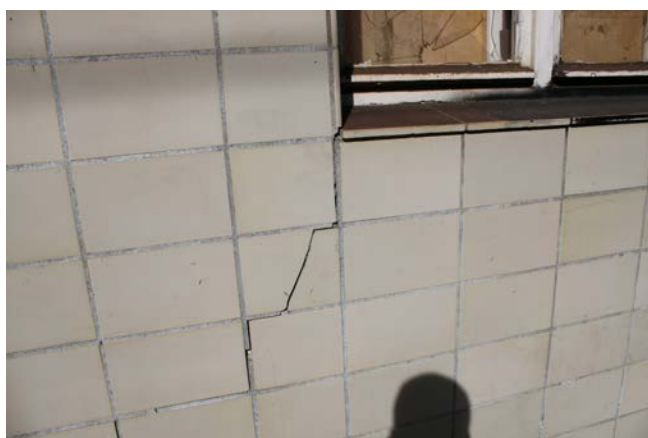
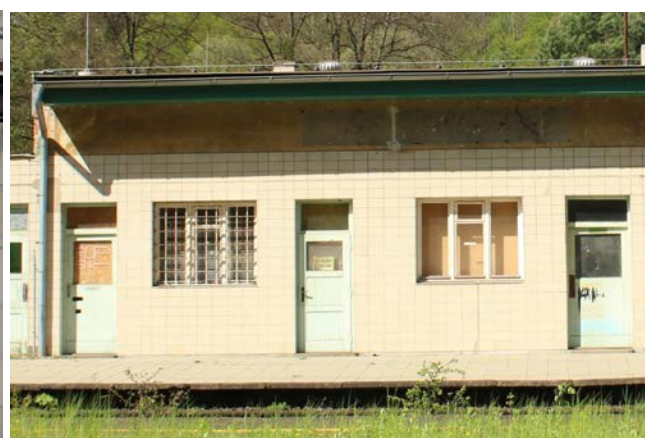
OZNAČENÍ A NÁZEV:	S5 - Keramický obklad stěn a ostění
UMÍSTĚNÍ:	viz Pohledy stávajícího stavu
POČET PRVKŮ:	-
ROZMĚRY:	Rozměr obkladaček 150x150mm a 250x150mm.
PŮVODNOST:	Původní
POPIS PRVKŮ (STAV):	Obklad je z části narušen. Chybí obkladačky. Původní zdroj už neexistuje.
NÁVRH NA ÚPRAVU:	Zachování, vyčištění obkladu a spar, doplnění replik v místě kde je obklad poničen nebo chybí. Vyspravení spár.

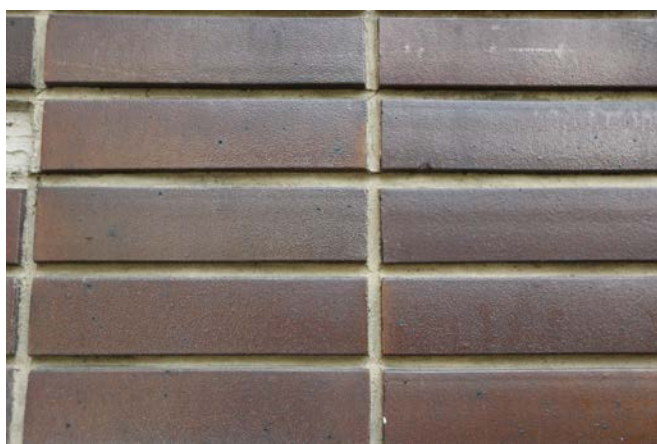
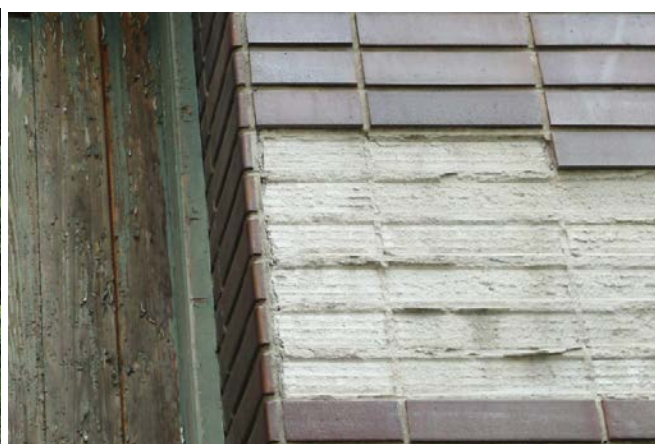
OZNAČENÍ A NÁZEV:	S6 - Keramický obklad stěn a ostění - kabřinec
UMÍSTĚNÍ:	viz Pohledy stávajícího stavu
POČET PRVKŮ:	-
ROZMĚRY:	-
PŮVODNOST:	Původní
POPIS PRVKŮ (STAV):	Obklad je z části narušen. Chybí obkladačky.
NÁVRH NA ÚPRAVU:	Zachování, obnovení, doplnění chybějícího obkladu replikami. Vyčištění a vyspravení spár

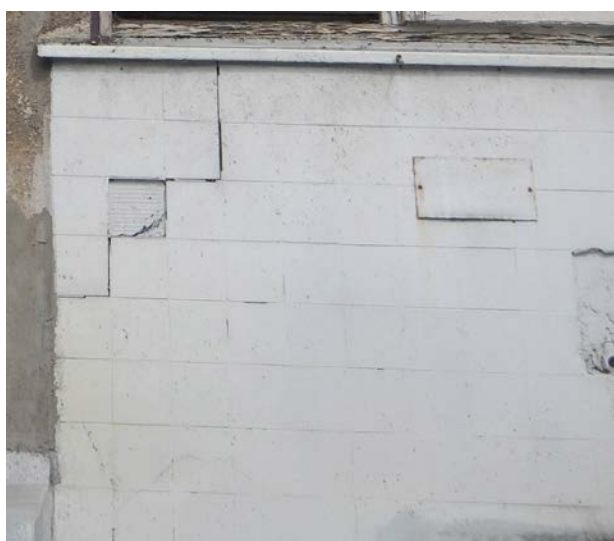
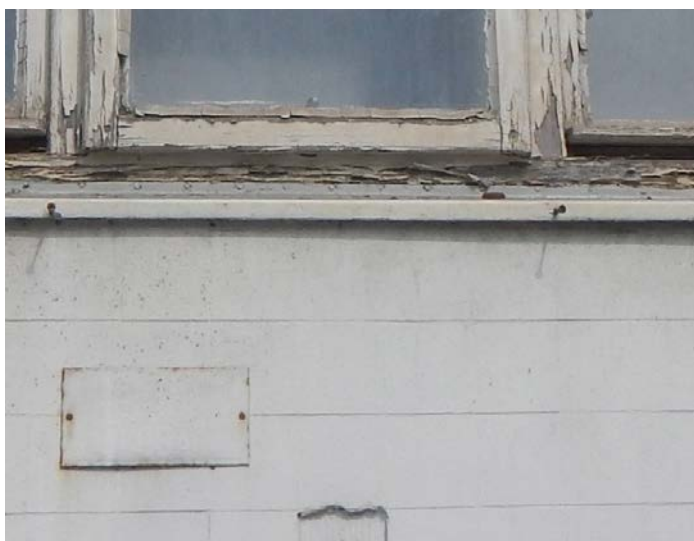
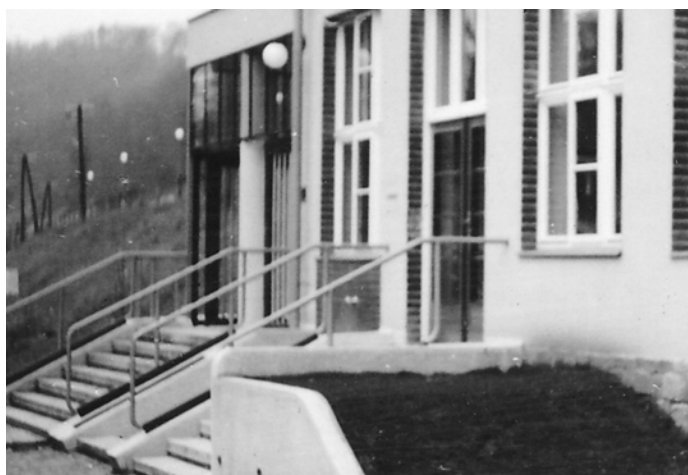
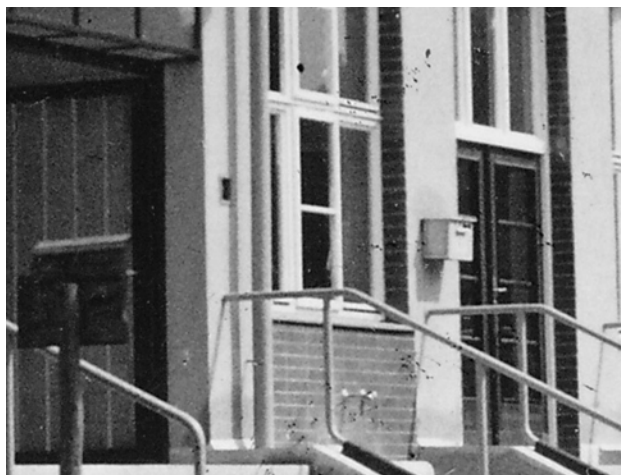
OZNAČENÍ A NÁZEV:	S7 - Keramický obklad stěny za pítkem
UMÍSTĚNÍ:	viz Pohledy stávajícího stavu
POČET PRVKŮ:	-
ROZMĚRY:	-
PŮVODNOST:	Nepůvodní
POPIS PRVKŮ (STAV):	Keramický čtvercový obklad přetřený do bílé barvy.. Obklad značně poškozen. Původní barevnost je dle stratigrafie tmavě okrový obklad nejspíš teraco (viz. sonda stratigrafie č. 5)
NÁVRH NA ÚPRAVU:	Náhrada replikami původního obkladu - hnědý keramický obklad glazovaný (kabřinec) obdélníkového tvaru (stejný typ jako obložení ostění otvorů).

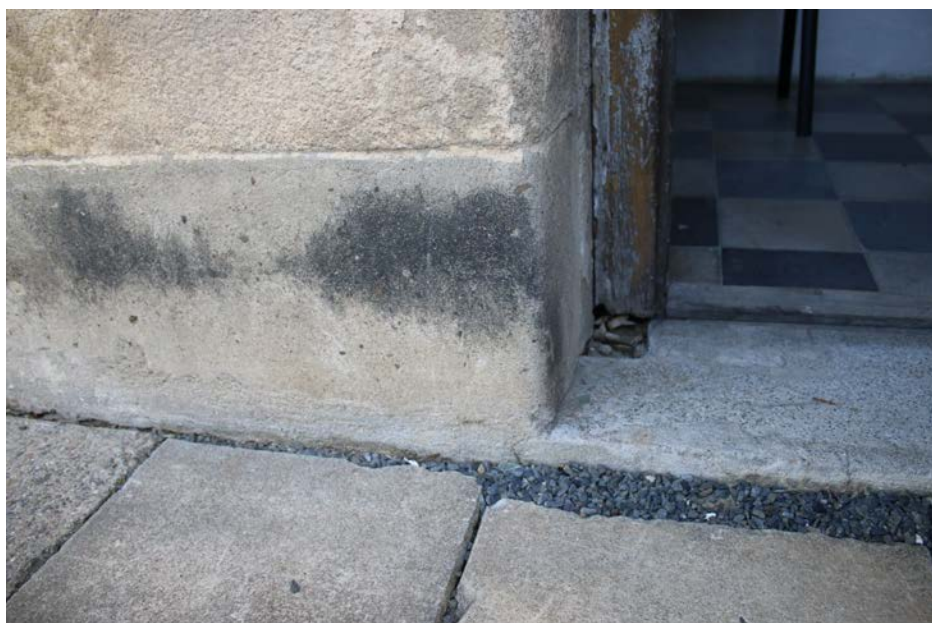
OZNAČENÍ A NÁZEV:	S8 - Sokl
UMÍSTĚNÍ:	viz Pohledy stávajícího stavu
POČET PRVKŮ:	-
ROZMĚRY:	-
PŮVODNOST:	Původní
POPIS PRVKŮ (STAV):	Pálená omítka, uspokojivý stav.
NÁVRH NA ÚPRAVU:	Zachování. Sokl bude vyčištěn a napuštěn ochranným nátěrem

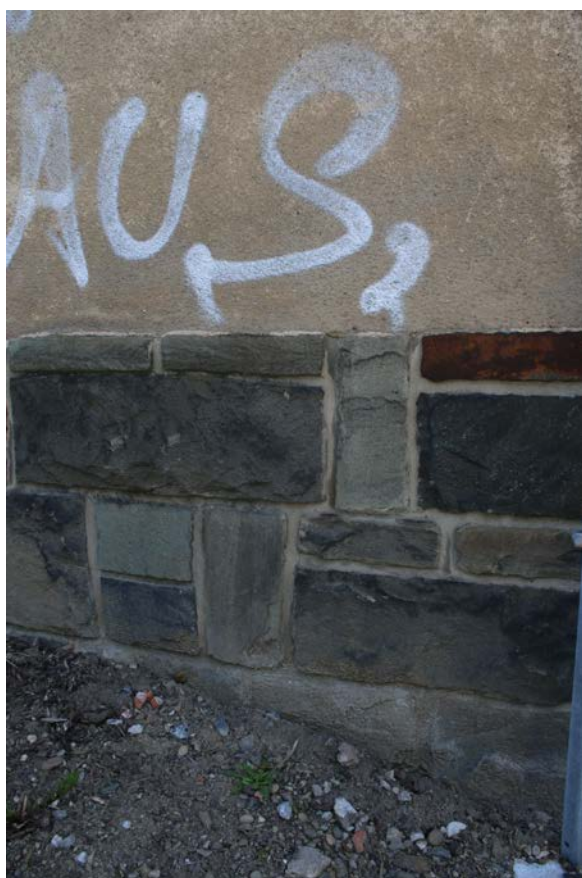
OZNAČENÍ A NÁZEV:	S9 - Kamenná podezdívka
UMÍSTĚNÍ:	viz Pohledy stávajícího stavu
POČET PRVKŮ:	-
ROZMĚRY:	-
PŮVODNOST:	Původní
POPIS PRVKŮ (STAV):	Na některých kusech kamene se tvoří krusta a pod ní kámen koroduje.
NÁVRH NA ÚPRAVU:	Kámen vyčistit a napustit ochranným nátěrem proti další degradaci, spáry vyčistit a vyspravit.

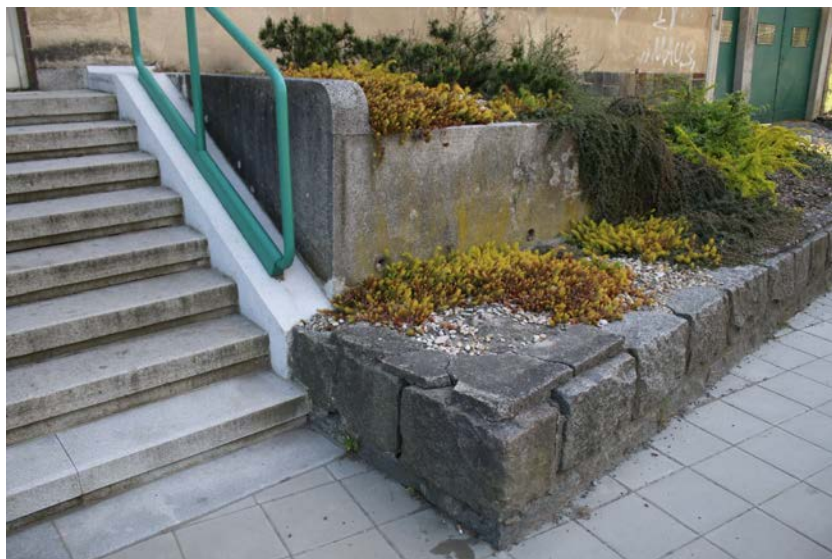
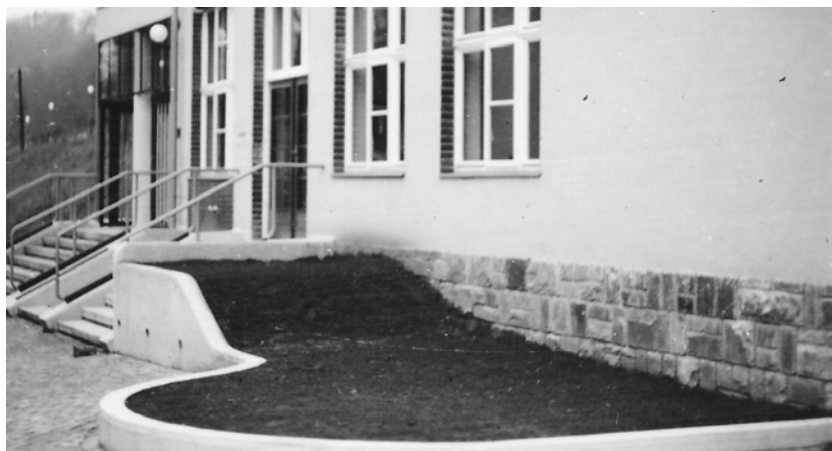
OZNAČENÍ A NÁZEV:	S 10 - Zídka vyvýšeného záhonu
UMÍSTĚNÍ:	viz Pohledy stávajícího stavu
POČET PRVKŮ:	-
ROZMĚRY:	-
PŮVODNOST:	Část zídky zachované jako původní. Kamenná nižší zídka je postavena v pozdějších letech.
POPIS PRVKŮ (STAV):	Zídka původního záhonu z litého teraca. Částečně zdemolována. Pravděpodobně kvůli realizaci chodníku a rozšíření silnice v pozdějších letech.
NÁVRH NA ÚPRAVU:	Obnovení tvaru, viz původní dokumentace a fotografie. Novodobá kamenná zídka bude odstraněna. Část původní předzahrádky (záhonu) bude vyčištěna o zapravena. Doplnění nové části bude z litého teraca. Původní teraco obnoven s použitím tradičních postupů - broušení, leštění, napouštění.

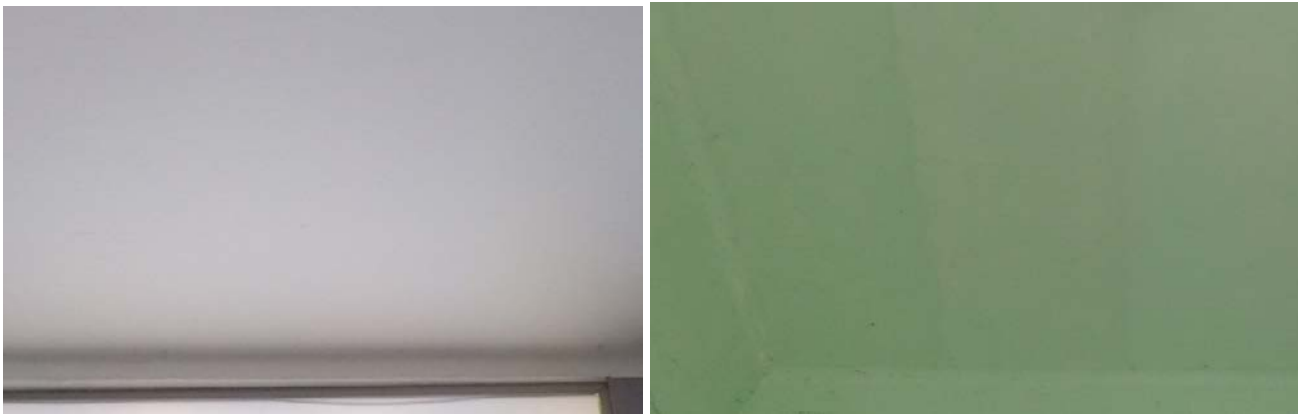
OZNAČENÍ A NÁZEV:	Omítka
UMÍSTĚNÍ:	Ve všech místnostech
POČET PRVKŮ:	-
ROZMĚRY:	-
PŮVODNOST:	-
POPIS PRVKŮ (STAV):	Vápenné omítky štukové. Různý rozsah poškození, někde až po úplný rozpad až na zdivo, dle místnosti.
NÁVRH NA ÚPRAVU:	Oprava stejnou technologií - ručně nahazované vápenné omítky, ev. na stropech náhrada podhledem.
FOTODOKUMENTACE:

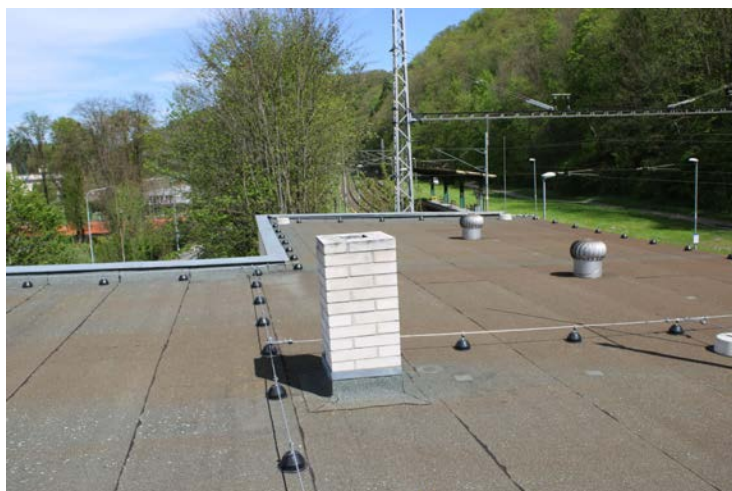
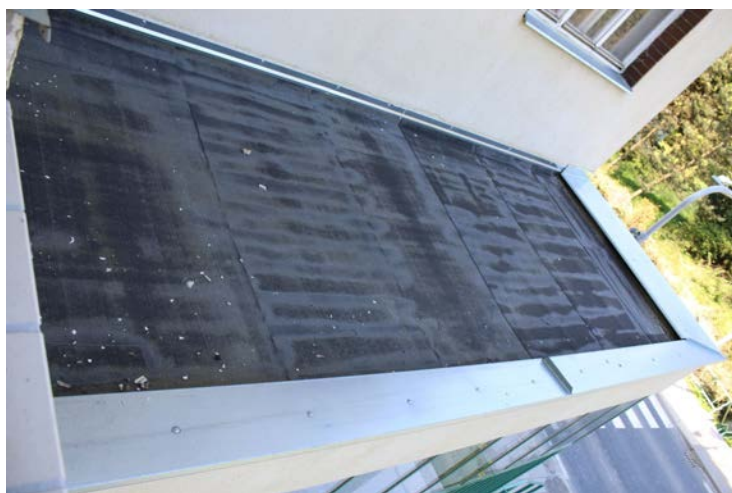
OZNAČENÍ A NÁZEV:	Lepená asfaltová střešní krytina
UMÍSTĚNÍ:	viz. Pohledy stávajícího stavu
POČET PRVKŮ:	-
ROZMĚRY:	-
PŮVODNOST:	Střešní krytina je opravena v nedávné době. Krov má původní pozednice a nové krokve. Hromosvod nový.
POPIS PRVKŮ (STAV):	Na komíně chybí krycí deska, která tam původně byla. To památkářům nevadí? A ty "větrací hlavice" jsou asi baroko, ne?
NÁVRH NA ÚPRAVU:	Střecha objektu bude zateplena. Nadkroevní izolace nepřichází v úvahu z důvodu zvětšení tloušťky střešního pláště a změny objemu a výrazu stavby.

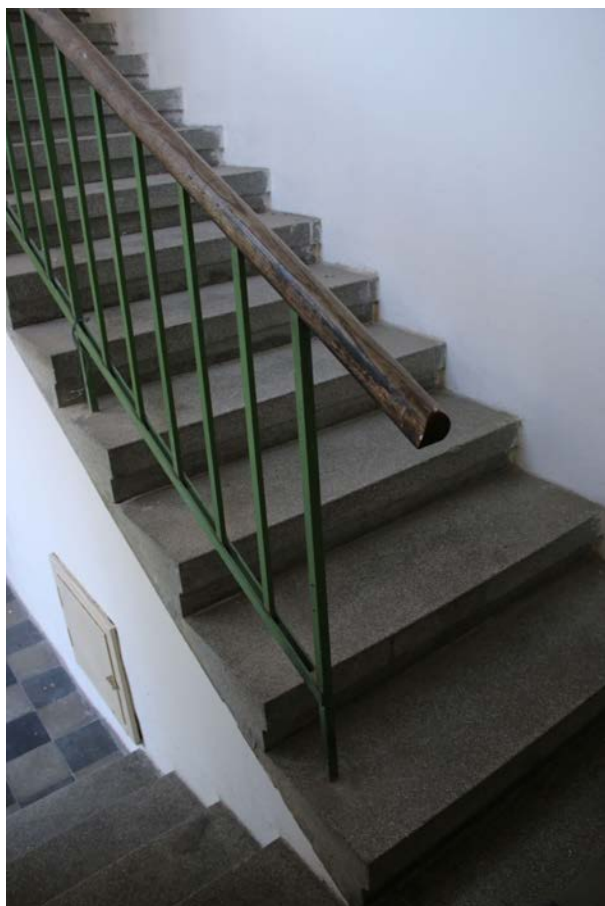
OZNAČENÍ A NÁZEV:	Z1 - zábradlí schodiště
UMÍSTĚNÍ:	schodiště v interiéru, viz Půdorysy stávajícího stavu
POČET PRVKŮ:	1
ROZMĚRY:	-
PŮVODNOST:	Původní. Původní barevnost je dle stratigrafie modrá (viz. sonda stratigrafie č. 14)
POPIS PRVKŮ (STAV):	Kovové zábradlí
NÁVRH NA ÚPRAVU:	Obnova původních nátěrů. Původní barevnost bude definována stratigrafickým průzkumem nebo bude navrženo nové barevné schéma. Madlo bude očištěno, broušeno. Budou aplikovány ochranné nátěry - transparentní lak na dřevo a olejový email vnitřní na kovové prvky.
