PASPORT PRVKŮ

Název akce: Informační centrum nádraží Teplice nad Bečvou, rekonstrukce a dostavba -
projektová dokumentace

Stavebník: Město Hranice
Pernštejnské náměstí 1
753 01 Hranice

Generální projektant: Ateliér Velehradský, s. r. o.
IČ: 292 63 140
Libušino údolí 203/76,
623 00 Brno

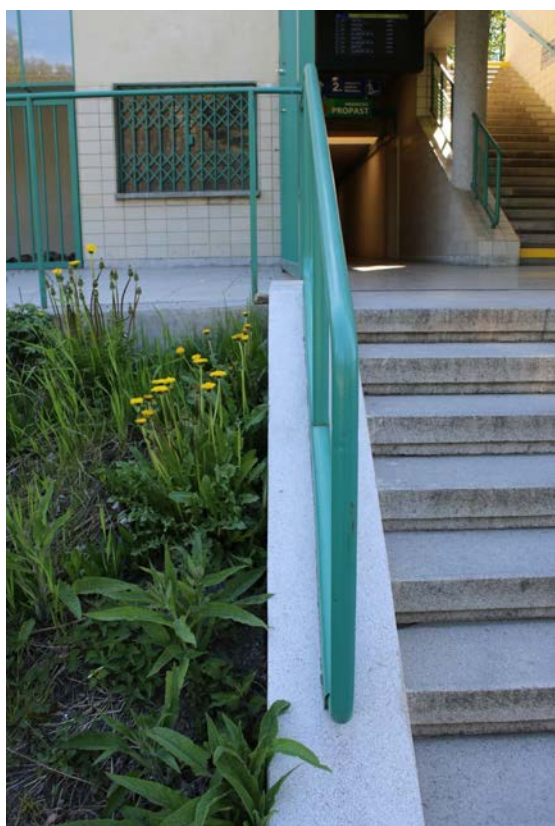
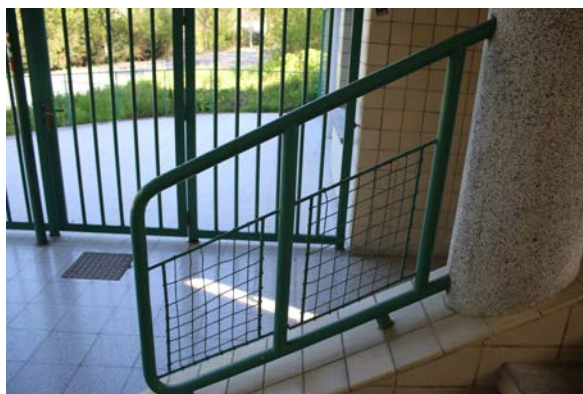
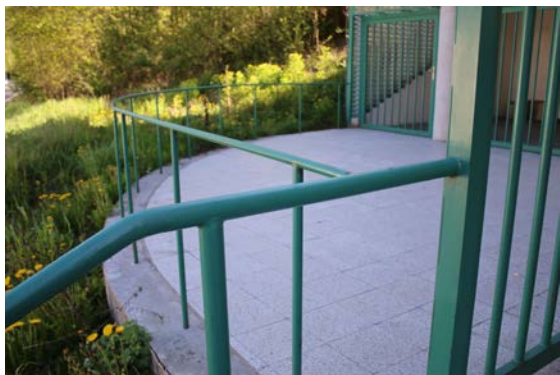
OZNAČENÍ A NÁZEV:	Z2 - Exteriérové zábradlí
UMÍSTĚNÍ:	viz Půdorysy stávajícího stavu
POČET PRVKŮ:	-
ROZMĚRY:	-
PŮVODNOST:	Prvky odpovídají původním, dle fotografií. Zda se jedná o repliky nebo původní prvky není jisté.
POPIS PRVKŮ (STAV):	Prvky v majetku SŽ byly opraveny v nedávné době.
NÁVRH NA ÚPRAVU:	Bez zásahu.

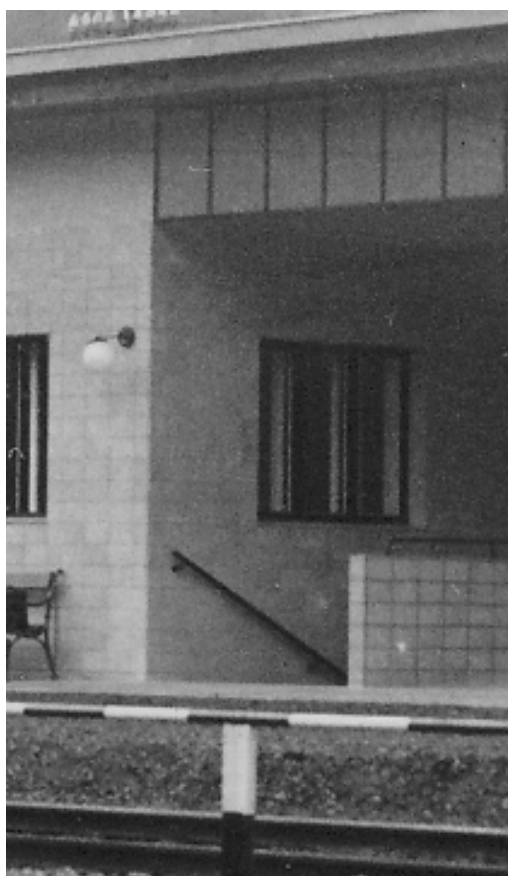
OZNAČENÍ A NÁZEV:	Z3 - Exteriérové schodišťové madlo
UMÍSTĚNÍ:	venkovní schody na nástupiště, viz Půdorysy stávajícího stavu
POČET PRVKŮ:	-
ROZMĚRY:	-
PŮVODNOST:	Prvek odpovídá původnímu, dle fotografií. Zda se jedná o repliku nebo původní prvek není jisté.
POPIS PRVKŮ (STAV):	Prvek byl opraven v nedávné době.
NÁVRH NA ÚPRAVU:	Nový ochranný nátěr.
FOTODOKUMENTACE:

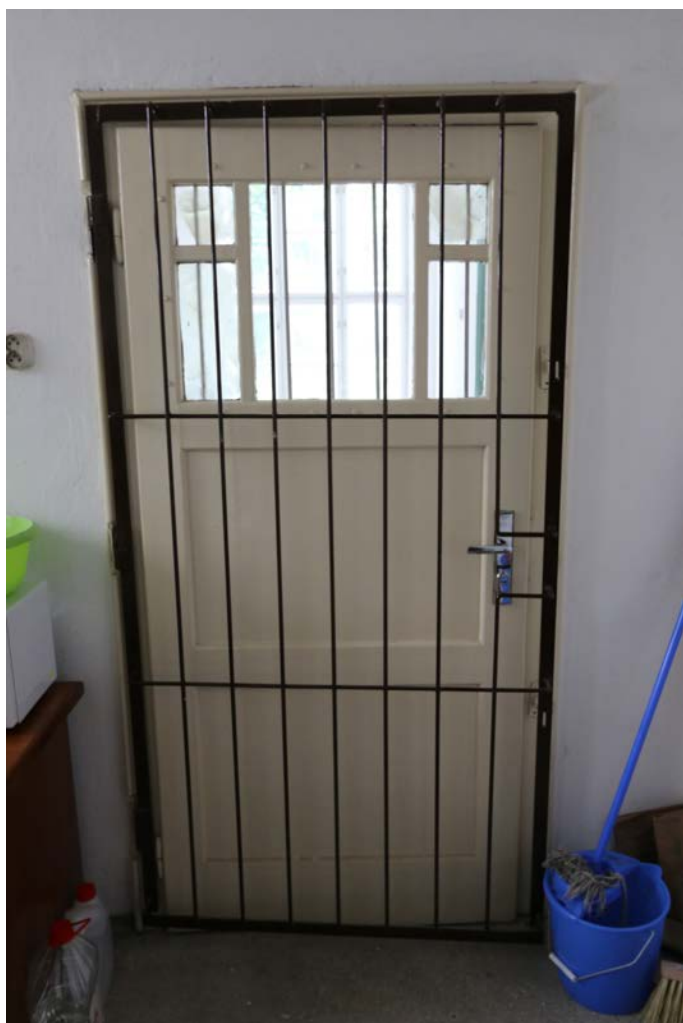
OZNAČENÍ A NÁZEV:	Z4 - Mříž
UMÍSTĚNÍ:	viz Půdorysy stávajícího stavu
POČET PRVKŮ:	1
ROZMĚRY:	-
PŮVODNOST:	Původnost mříže není známa. Jelikož ostatní mříže na vnějším okně a interiérové přepážce byly vyhodnoceny jako nepůvodní, předpokládá se, že i tato mříž není původní.
POPIS PRVKŮ (STAV):	Kovová mříž z ocelových tyčových prvků.
NÁVRH NA ÚPRAVU:	Odstranění včetně dveří a zazdívky otvoru.

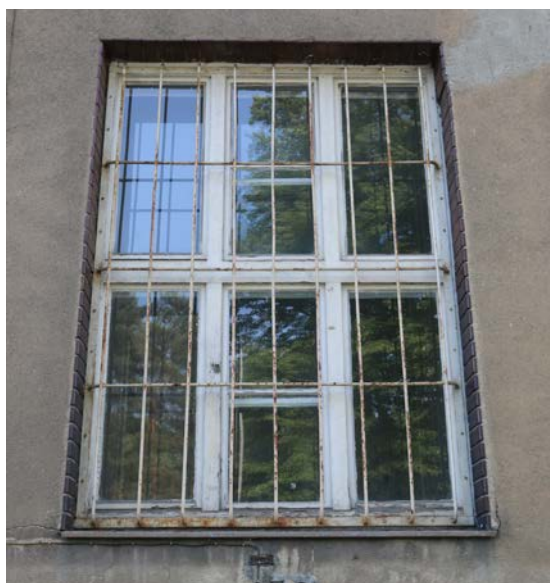
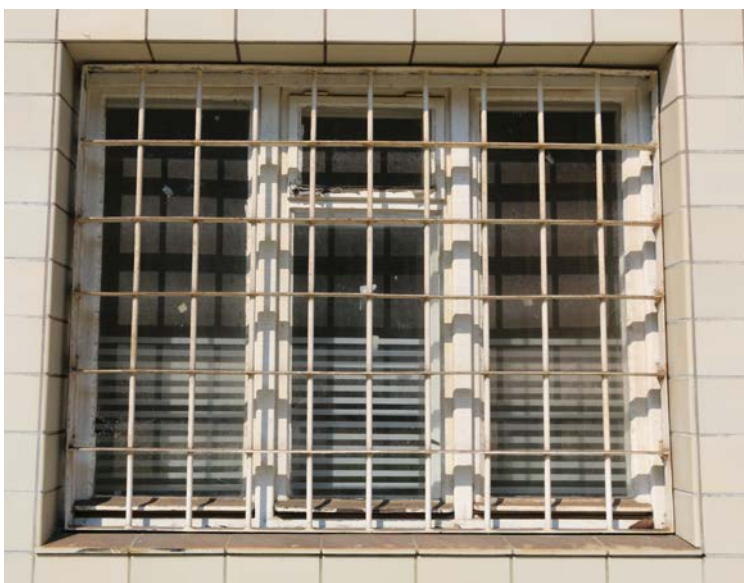
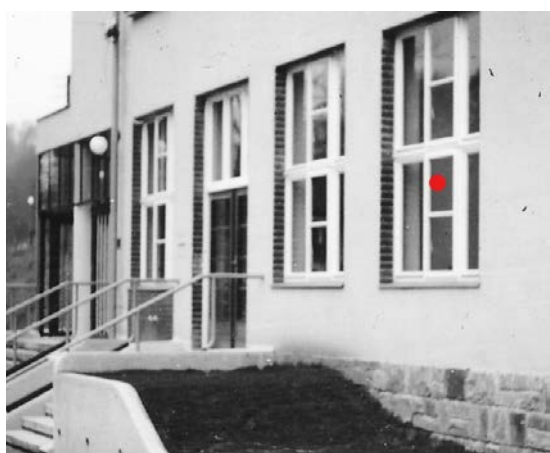
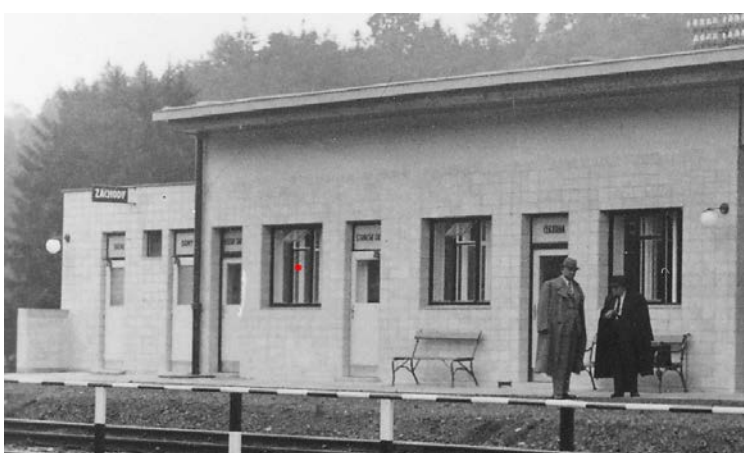
OZNAČENÍ A NÁZEV:	Z5 - Mříž
UMÍSTĚNÍ:	viz Půdorysy stávajícího stavu
POČET PRVKŮ:	2
ROZMĚRY:	Různé
PŮVODNOST:	Nepůvodní. Dle historických fotografií na okně nebyla mříž.
POPIS PRVKŮ (STAV):	Kovová mříž z ocelových tyčových prvků.
NÁVRH NA ÚPRAVU:	Odstranění.

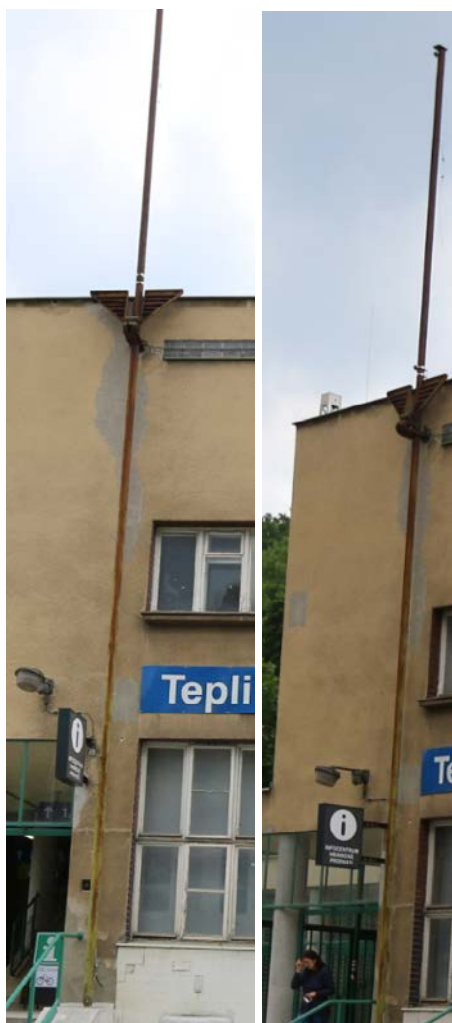
OZNAČENÍ A NÁZEV:	Z6 - Žerd'
UMÍSTĚNÍ:	viz Půdorysy stávajícího stavu
POČET PRVKŮ:	1
ROZMĚRY:	-
PŮVODNOST:	Původní, dle archivních fotografií. Původní barevnost dle stratigrafie je modrá (viz. sonda stratigrafie č. 7).
POPIS PRVKŮ (STAV):	Žerd' pro vlajku se znakem českých drah.
NÁVRH NA ÚPRAVU:	Repase závěsu vlajky, očištění na čistý kov, aplikace nového nátěru - 2x venkovní olejový email. Barva bude upřesněna dle provedené stratigrafie. Osazení vlajky.

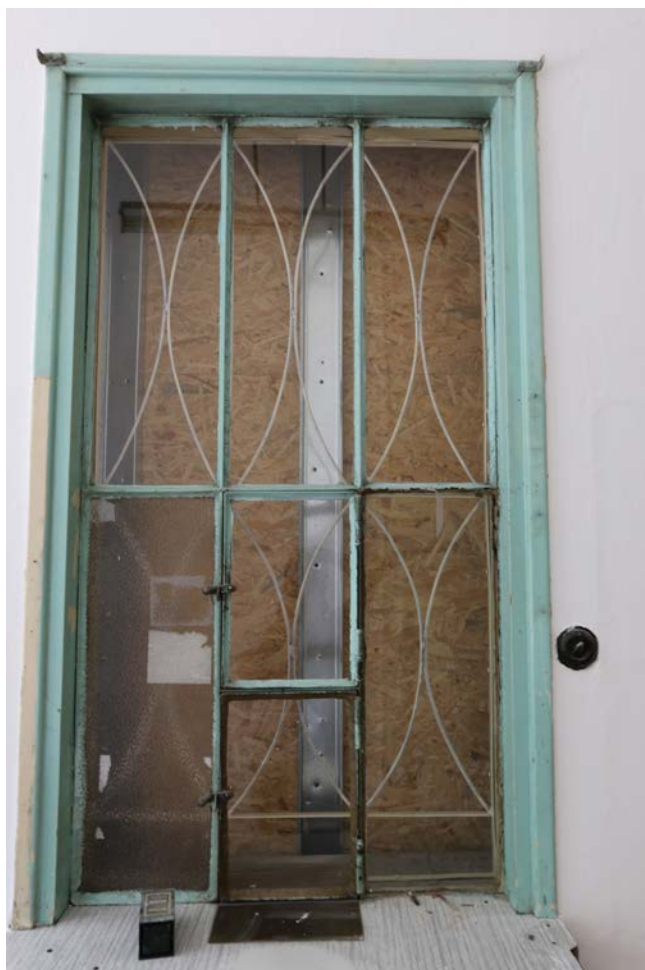
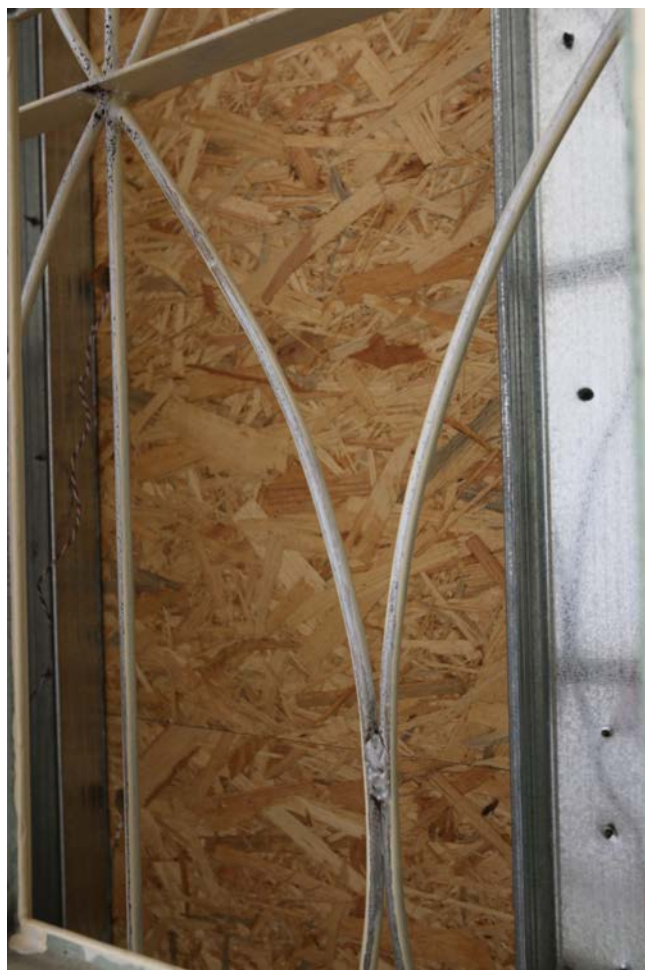
OZNAČENÍ A NÁZEV:	Z7 - Mříž
UMÍSTĚNÍ:	viz. Půdorysy stávajícího stavu
POČET PRVKŮ:	1
ROZMĚRY:	-
PŮVODNOST:	Nepůvodní.
POPIS PRVKŮ (STAV):	Kovová mříž z ocelových tyčových prvků.
NÁVRH NA ÚPRAVU:	Odstranění

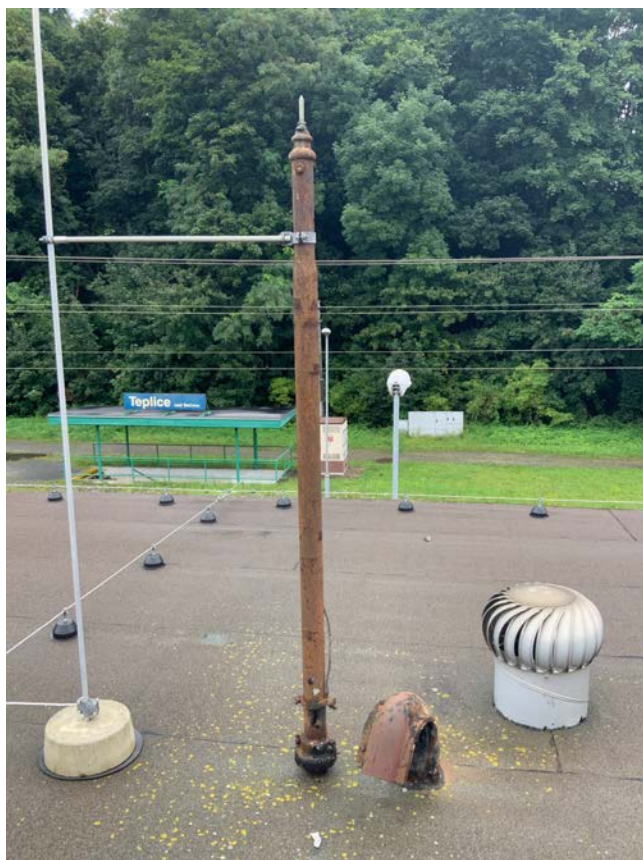
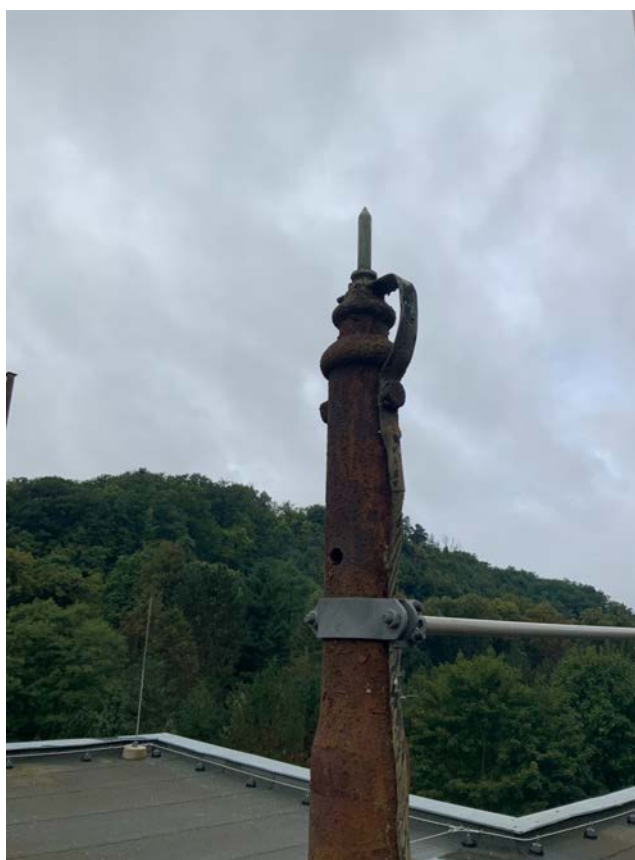
OZNAČENÍ A NÁZEV:	Z8 - Jímací tyč hromosvodu
UMÍSTĚNÍ:	střecha
POČET PRVKŮ:	1
ROZMĚRY:	-
PŮVODNOST:	Původní.
POPIS PRVKŮ (STAV):	Původní jímací tyč hromosvodu, litinová.
NÁVRH NA ÚPRAVU:	Odstranění starých nátěrů, odstranění starých hromosvodových drátů. Nátěr olejovou barvou v odstínu modrá. Hrot ponechat bez nátěru

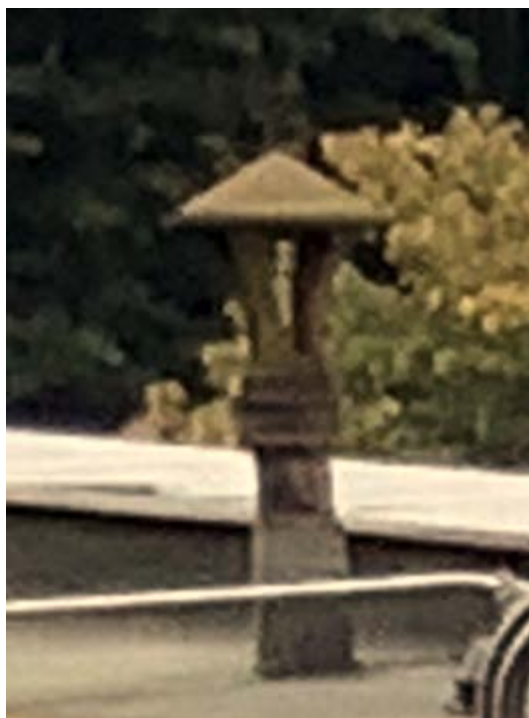
OZNAČENÍ A NÁZEV:	Z9a - ventilační hlavice kanalizačního potrubí
UMÍSTĚNÍ:	střecha
POČET PRVKŮ:	1
PŮVODNOST:	Původní.
ROZMĚRY:	-
POPIS PRVKŮ (STAV):	Původní ventilační hlavice kanalizace, litinová.
NÁVRH NA ÚPRAVU:	Odstranění starých nátěrů, případná reprofilace poškozených částí. Nátěr olejovou barvou v odstínu modrá.

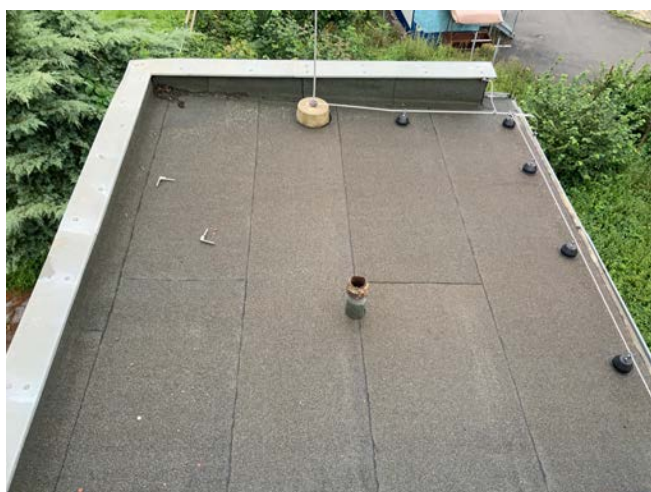
OZNAČENÍ A NÁZEV:	Z9b - ventilační hlavice kanalizačního potrubí
UMÍSTĚNÍ:	střecha
POČET PRVKŮ:	1
PŮVODNOST:	Původní.
ROZMĚRY:	-
POPIS PRVKŮ (STAV):	Část hlavice chybí
NÁVRH NA ÚPRAVU:	Odstranění starých nátěrů, případná reprofilace poškozených stávajících částí. Replika chybějící části Z9a. Nátěr olejovou barvou v odstínu modrá.

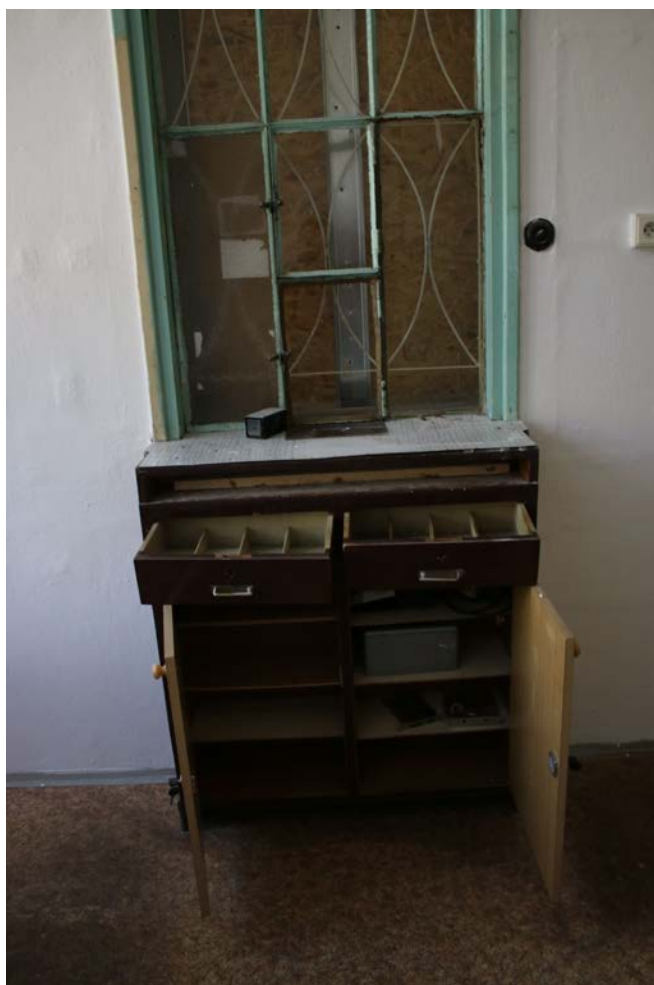
OZNAČENÍ A NÁZEV:	T1 - stůl - pult
UMÍSTĚNÍ:	viz. Půdorysy stávajícího stavu
POČET PRVKŮ:	1
ROZMĚRY:	-
PŮVODNOST:	Dřevěný pult i skříňka byly dle NPÚ vyhodnoceny jako původní
POPIS PRVKŮ (STAV):	Prvek nese známky opotřebení.
NÁVRH NA ÚPRAVU:	Pult a skříňka u přepážky prodeje lístků musí být repasována do původní podoby. Nepůvodní materiály (umakart) z ní budou odstraněny. Po provedené stratigrafii bude navracena původní barevnost - předběžně transparentní lak.

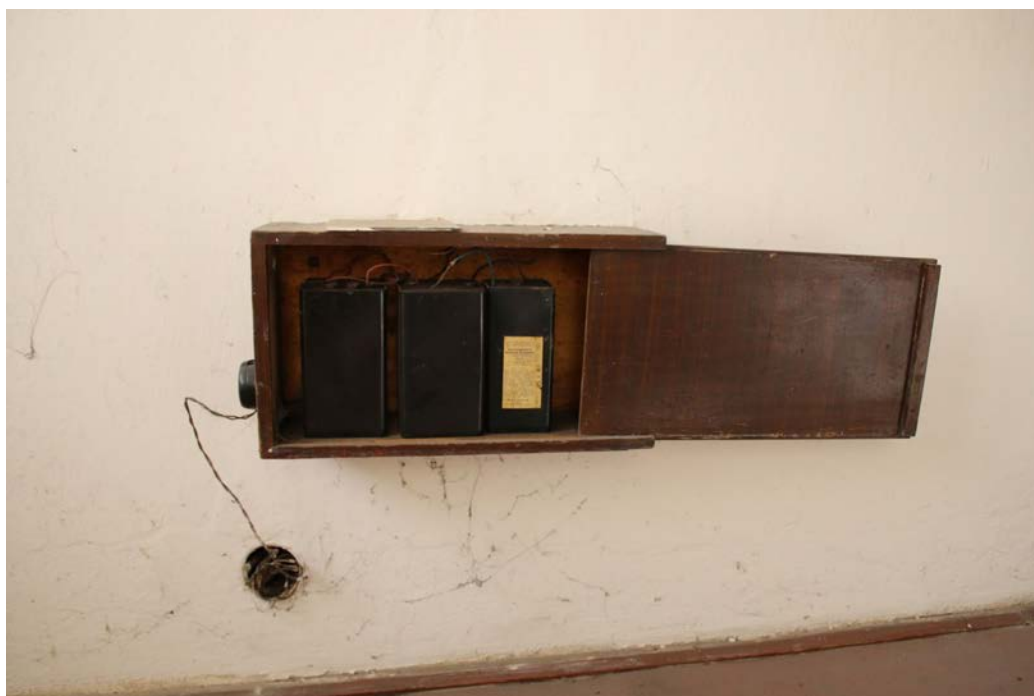
OZNAČENÍ A NÁZEV:	T2 - Elektroinstalační skříň
UMÍSTĚNÍ:	viz Půdorysy stávajícího stavu
POČET PRVKŮ:	1
ROZMĚRY:	-
PŮVODNOST:	Původní prvek elektroinstalace
POPIS PRVKŮ (STAV):	Poškozen, nemá funkci.
NÁVRH NA ÚPRAVU:	Odstranění

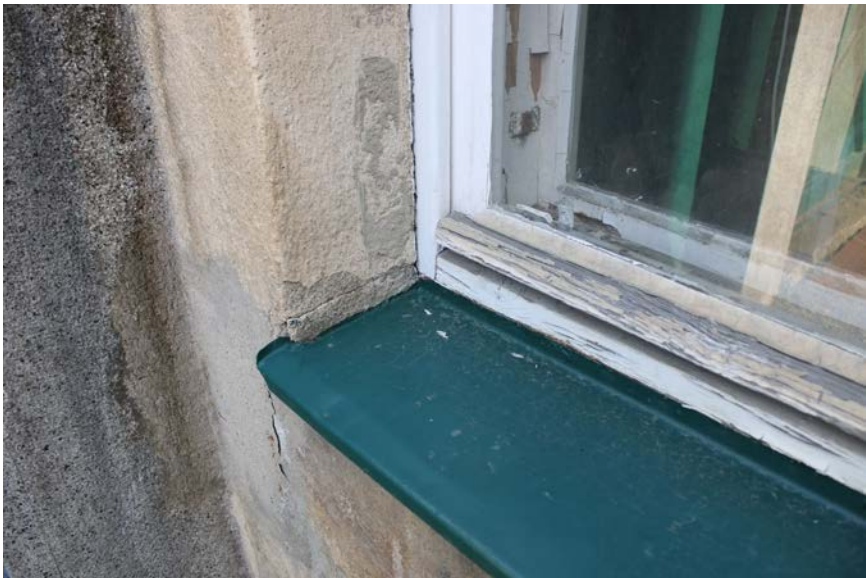
OZNAČENÍ A NÁZEV:	K1 - Oplechování parapetu
UMÍSTĚNÍ:	Exteriérové parapety oken
POČET PRVKŮ:	-
ROZMĚRY:	-
PŮVODNOST:	Parapety jsou vzhledem k zabudování nejspíše původní. Původní barevnost je dle stratigrafie modrá (viz. sonda stratigrafie č. 13)
POPIS PRVKŮ (STAV):	-
NÁVRH NA ÚPRAVU:	Odstranění
FOTODOKUMENTACE:

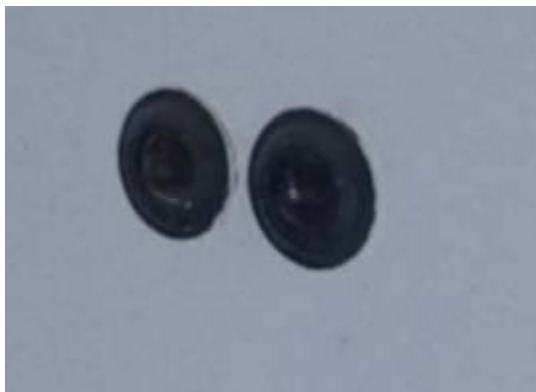
OZNAČENÍ A NÁZEV:	C2 - Vypínače
UMÍSTĚNÍ:	viz. Půdorysy stávajícího stavu
POČET PRVKŮ:	-
ROZMĚRY:	-
PŮVODNOST:	Původní
POPIS PRVKŮ (STAV):	-
NÁVRH NA ÚPRAVU:	Požadavek NPÚ je zachovat všechny původní zásuvky a vypínače. Nepůvodní nahradit replikami původních. Také všechny nové zásuvky a vypínače, které budou pohledově exponovány je nutné udělat formou replik. Prvky, které nebudou pohledově viditelné mohou být navrženy dle současných standardů.

Původní koncové prvky elektro

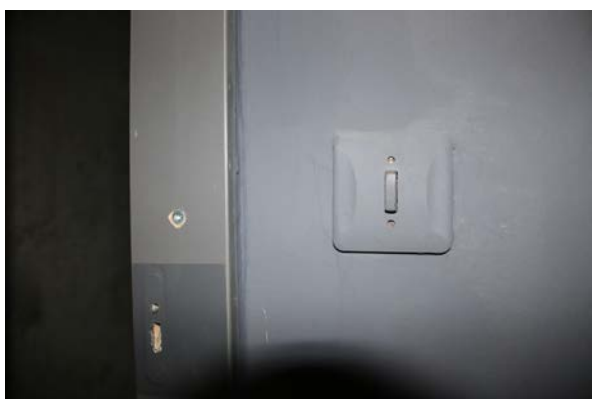
Nepůvodní koncové prvky elektro

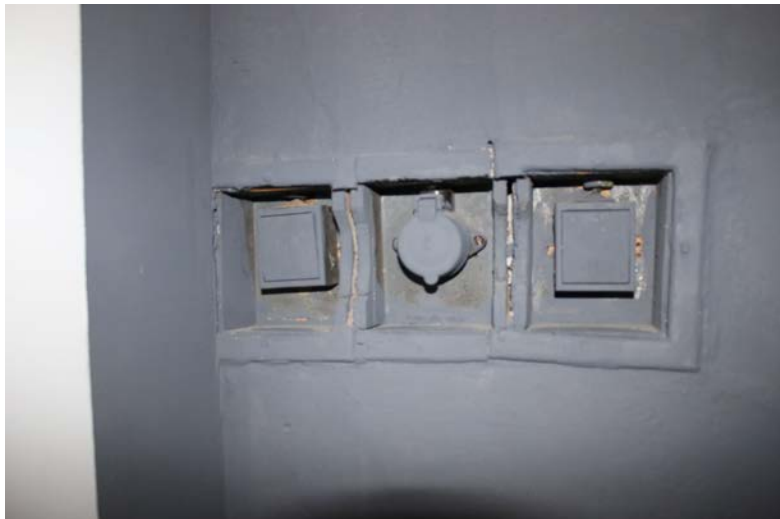
Nepůvodní koncové prvky elektro

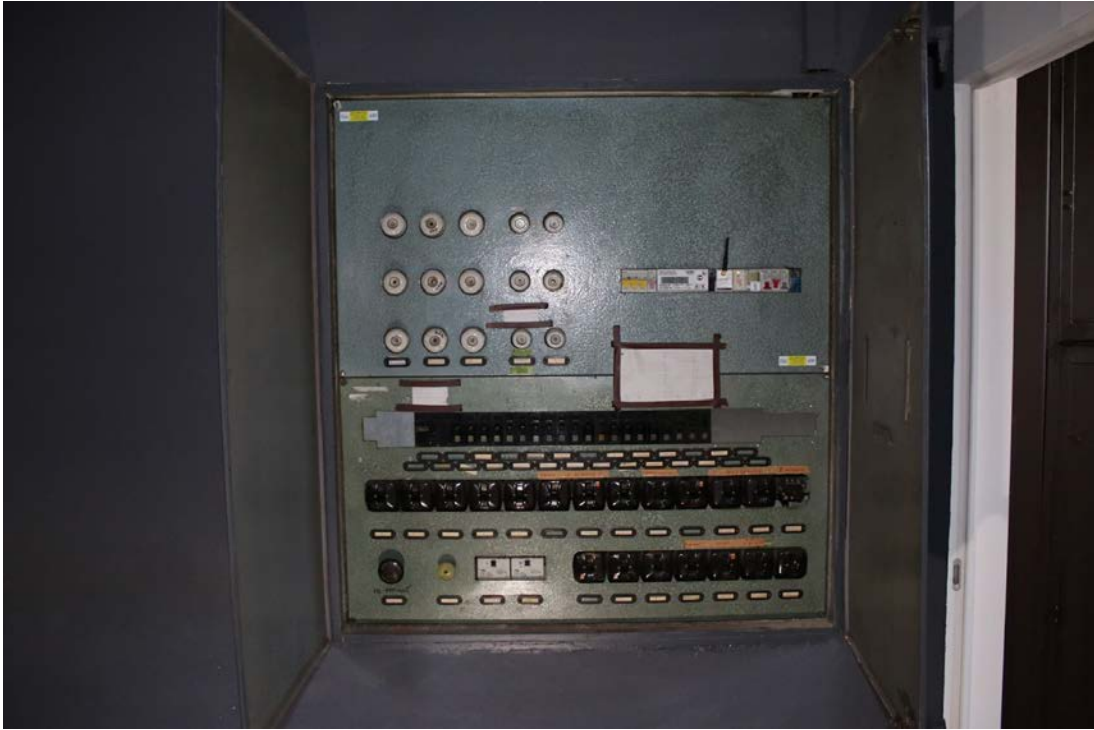
OZNAČENÍ A NÁZEV:	C3 - Rozvodná skříň
UMÍSTĚNÍ:	viz. Půdorysy stávajícího stavu
POČET PRVKŮ:	1
ROZMĚRY:	-
PŮVODNOST:	Nepůvodní
POPIS PRVKŮ (STAV):	-
NÁVRH NA ÚPRAVU:	-
FOTODOKUMENTACE:

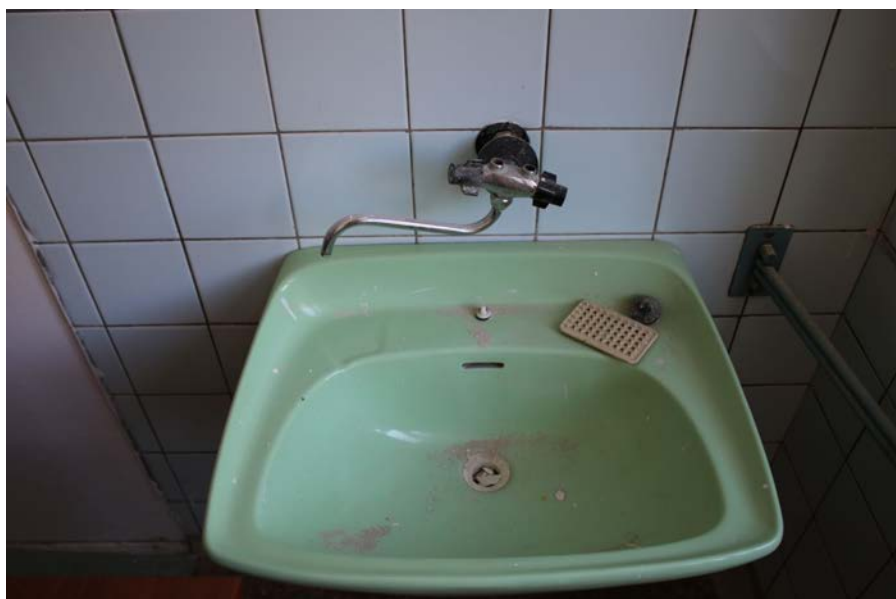
OZNAČENÍ A NÁZEV:	C4 - Umyvadlo + baterie
UMÍSTĚNÍ:	viz Půdorysy stávajícího stavu
POČET PRVKŮ:	3
ROZMĚRY:	-
PŮVODNOST:	Nepůvodní
POPIS PRVKŮ (STAV):	Umyvadlo nese znamky opotřebování, baterie zničená.
NÁVRH NA ÚPRAVU:	Odstranění

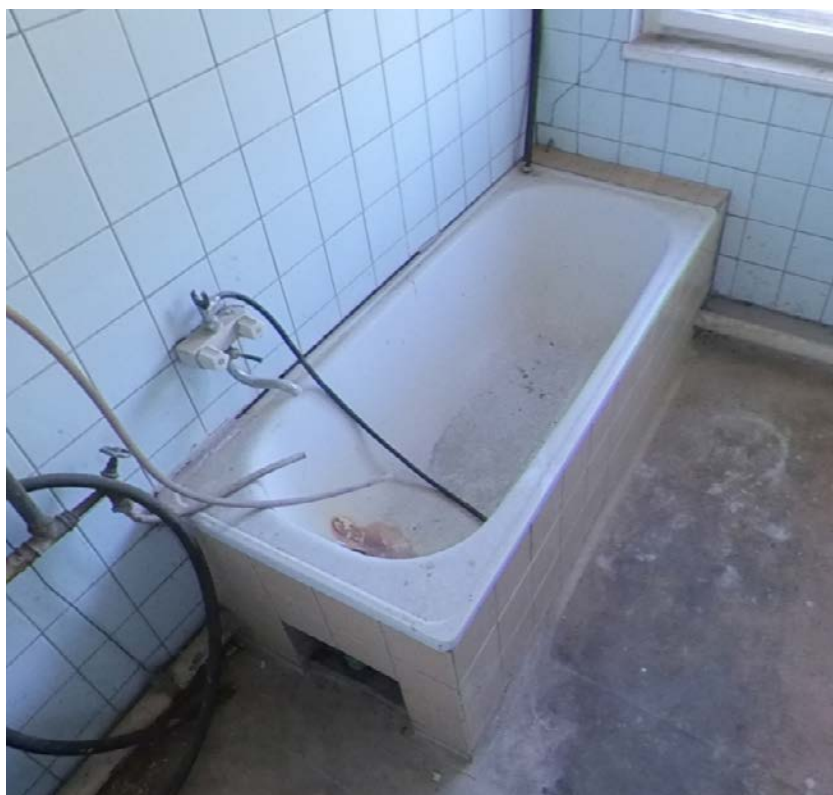
OZNAČENÍ A NÁZEV:	C5 - Vana, porcelánová míchací baterie
UMÍSTĚNÍ:	viz Půdorysy stávajícího stavu
POČET PRVKŮ:	-
ROZMĚRY:	Nepůvodní vana a baterie a uzávěr vody.
PŮVODNOST:	Nepůvodní
POPIS PRVKŮ (STAV):	Nevyhovující. Dožilé.
NÁVRH NA ÚPRAVU:	Odstranění

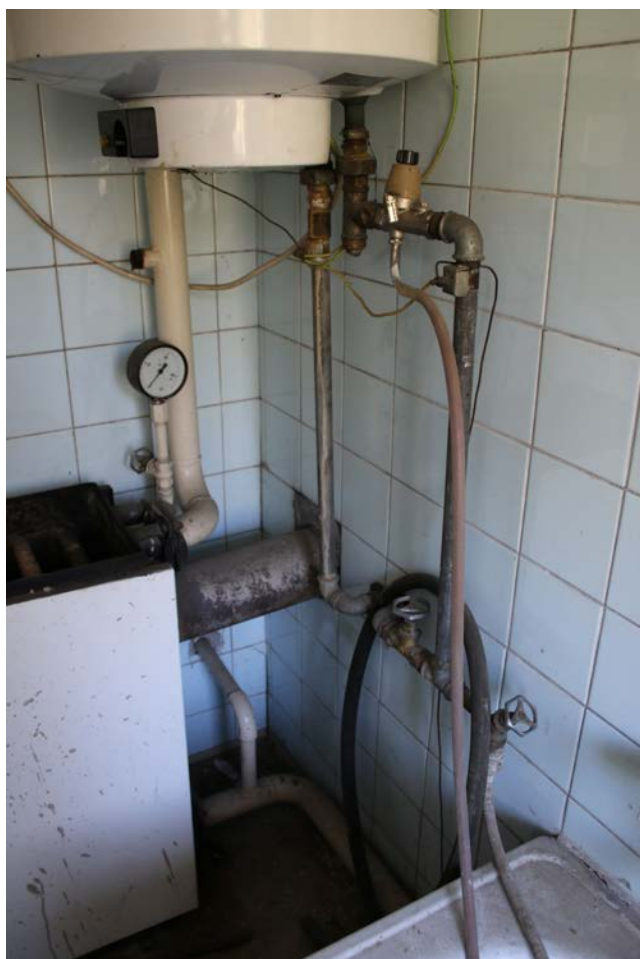
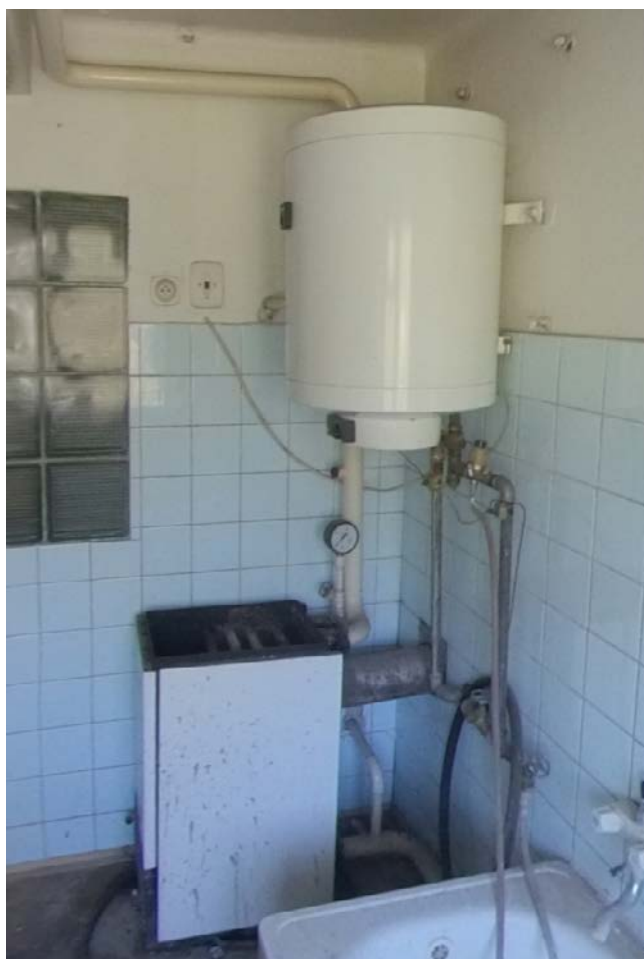
OZNAČENÍ A NÁZEV:	C6 - Bojler (ohřívač TUV) + kotel
UMÍSTĚNÍ:	viz Půdorysy stávajícího stavu
POČET PRVKŮ:	1
ROZMĚRY:	-
PŮVODNOST:	Nepůvodní
POPIS PRVKŮ (STAV):	-
NÁVRH NA ÚPRAVU:	Odstranění

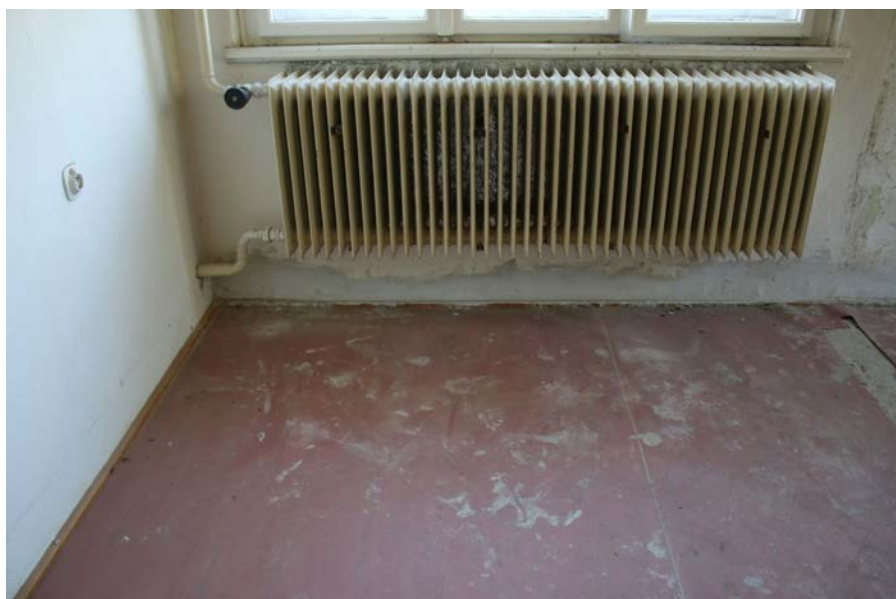
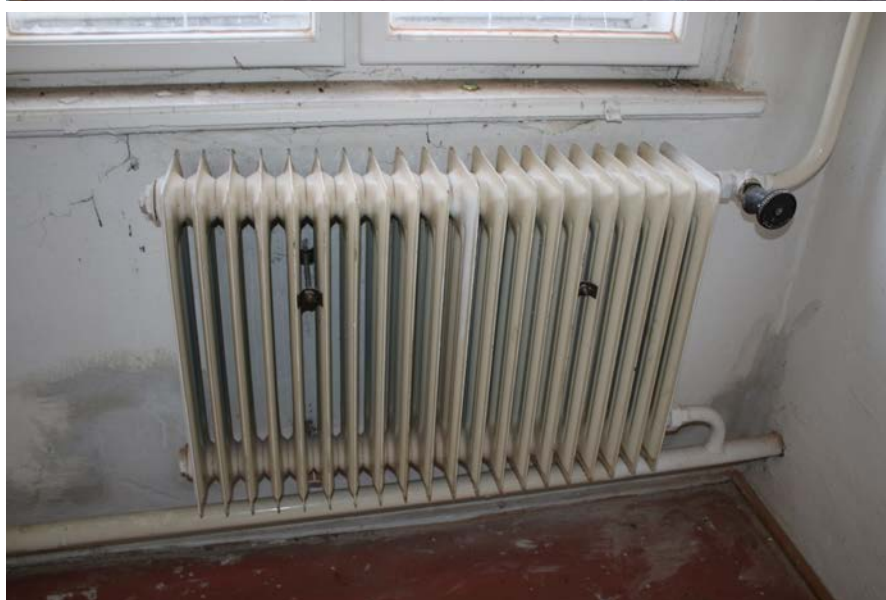
OZNAČENÍ A NÁZEV:	C7 - Radiátor žebrový plechový
UMÍSTĚNÍ:	viz Půdorysy stávajícího stavu
POČET PRVKŮ:	3
ROZMĚRY:	-
PŮVODNOST:	Nepůvodní
POPIS PRVKŮ (STAV):	Radiátor nese známky opotřebení.
NÁVRH NA ÚPRAVU:	Odstranění

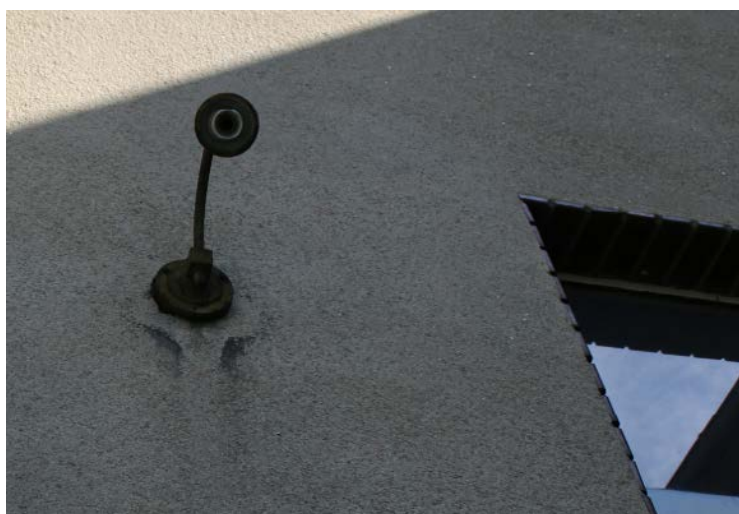
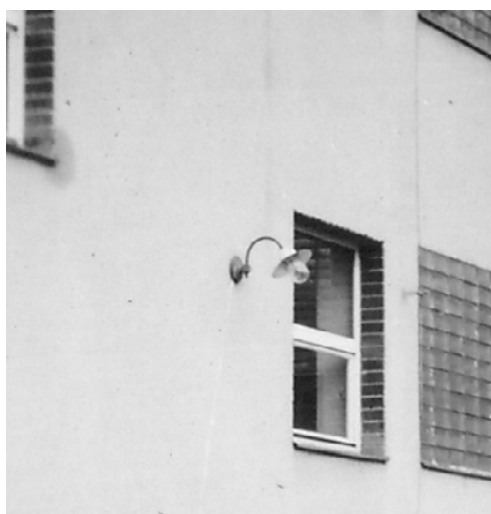
OZNAČENÍ A NÁZEV:	C8 - Svítidlo
UMÍSTĚNÍ:	viz Půdorysy stávajícího stavu
POČET PRVKŮ:	1
ROZMĚRY:	-
PŮVODNOST:	Původní
POPIS PRVKŮ (STAV):	Poškozeno, chybí vícero komponentů.
NÁVRH NA ÚPRAVU:	Repasování, doplnění chybějících komponentů.

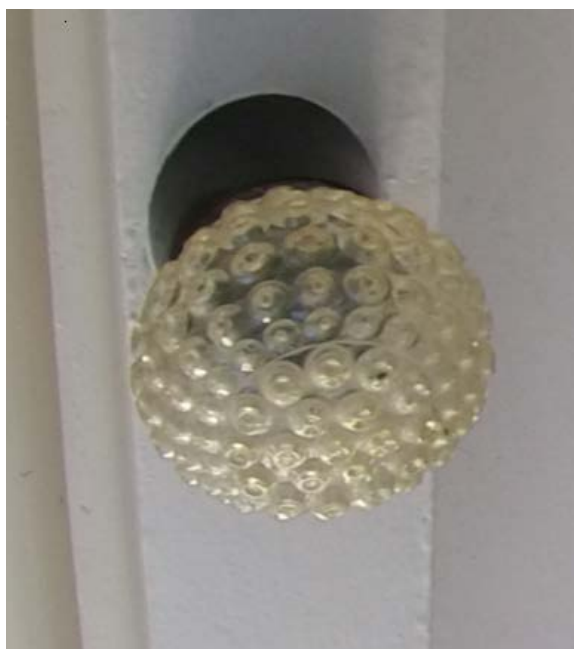
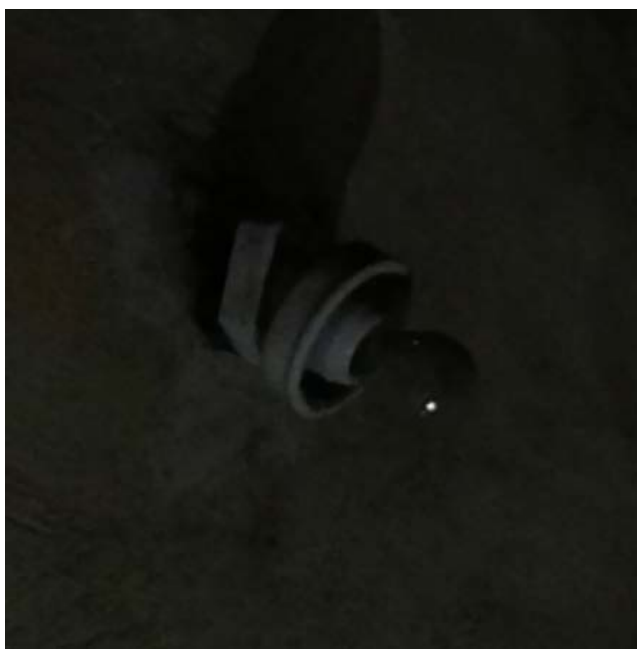
OZNAČENÍ A NÁZEV:	C10 - Kulaté svítidlo
UMÍSTĚNÍ:	viz Půdorysy stávajícího stavu
POČET PRVKŮ:	-
ROZMĚRY:	-
PŮVODNOST:	Nepůvodní
POPIS PRVKŮ (STAV):	-
NÁVRH NA ÚPRAVU:	Odstranit

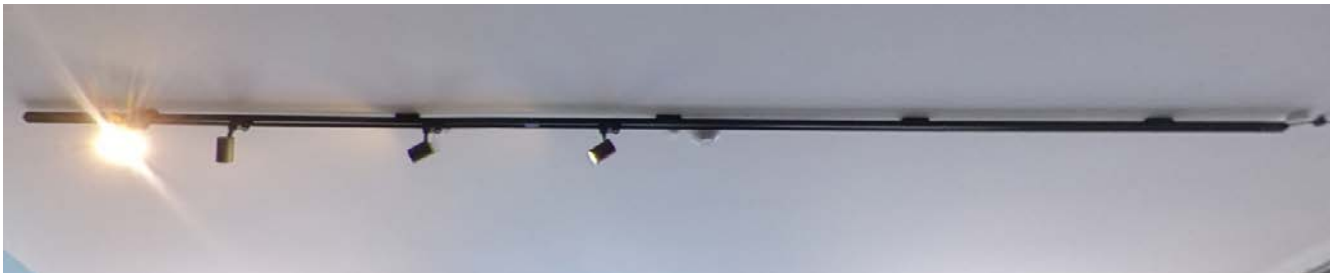
OZNAČENÍ A NÁZEV:	C11- Lišta se svítidly
UMÍSTĚNÍ:	viz. Půdorysy stávajícího stavu
POČET PRVKŮ:	-
ROZMĚRY:	-
PŮVODNOST:	Novodobé
POPIS PRVKŮ (STAV):	-
NÁVRH NA ÚPRAVU:	Odstranit/přesunout
FOTODOKUMENTACE:

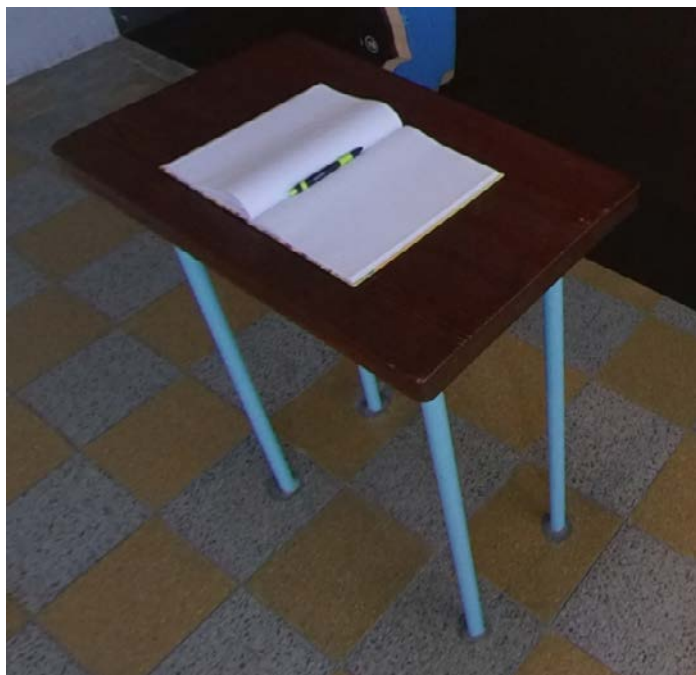
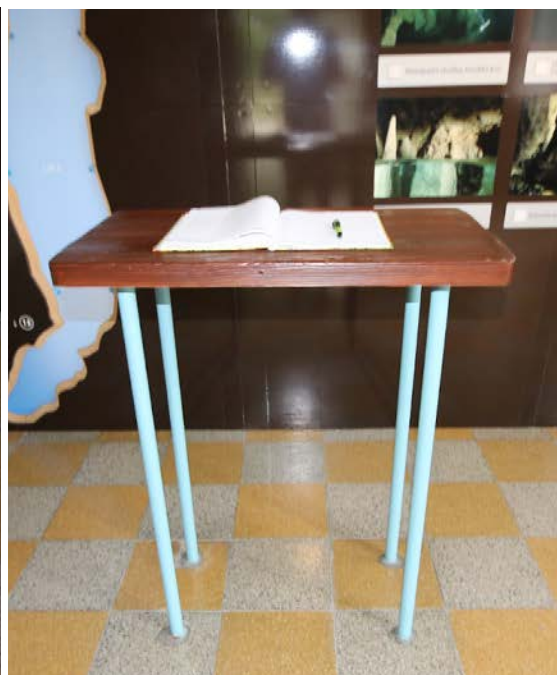
OZNAČENÍ A NÁZEV:	A1 - Odkládací stolek na zavazadla
UMÍSTĚNÍ:	viz Půdorysy stávajícího stavu
POČET PRVKŮ:	1
ROZMĚRY:	-
PŮVODNOST:	Původní. Barevnost rámu byla obnovena při poslední rekonstrukci cca 2017. Fotografie z doby před realizací infocentra ukazuje barvu světle béžovou, která je vyhodnocena jako nepůvodní. A to na základě dochované barevnosti a na přepážce O3 ze strany původní pokladny.
POPIS PRVKŮ (STAV):	Při nedávné rekonstrukci Infocentra vrácena původní barevnost.
NÁVRH NA ÚPRAVU:	Demontáž a uložení do depozitáře.

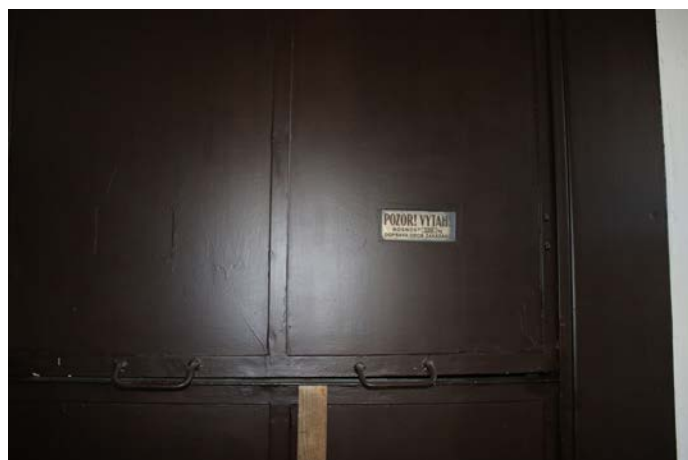
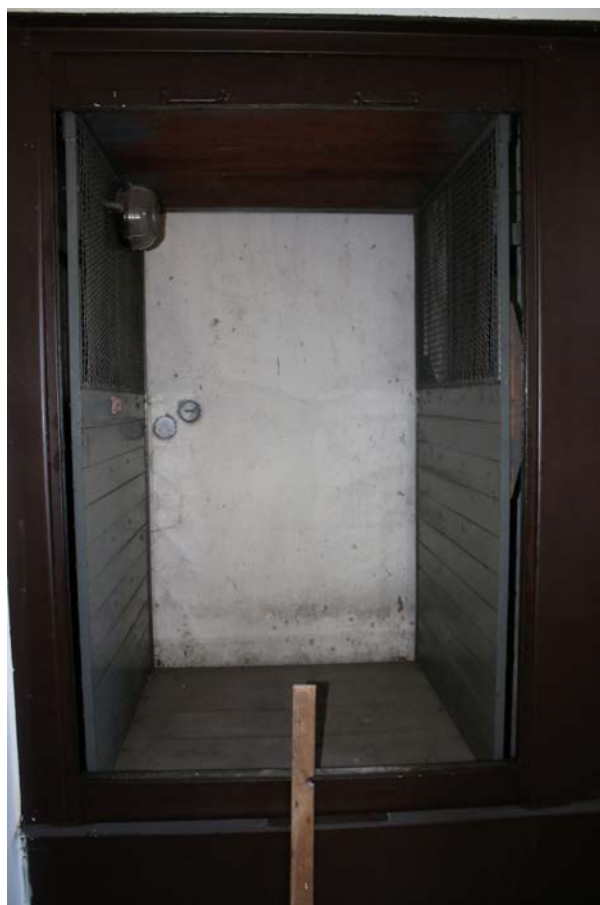
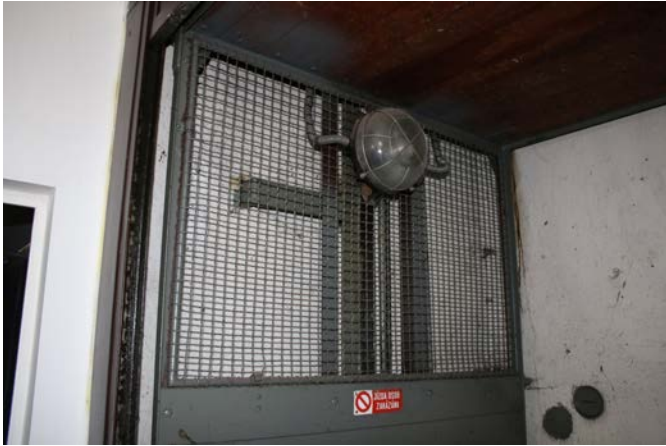
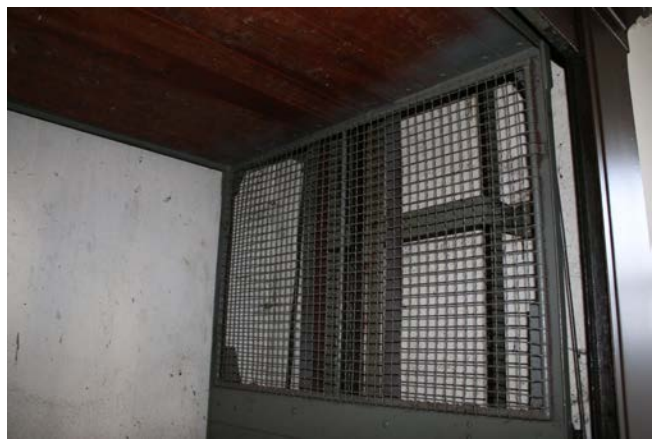
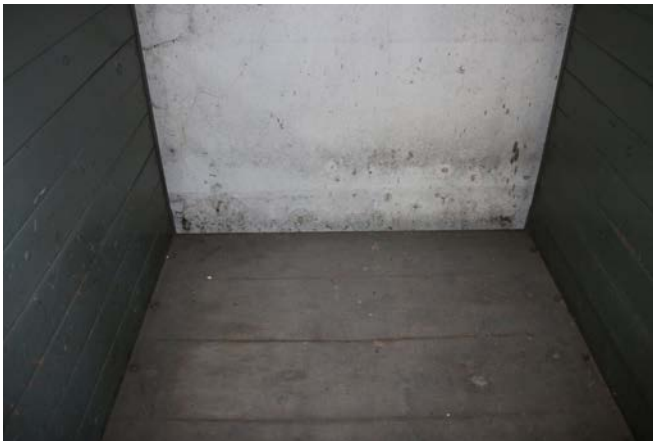
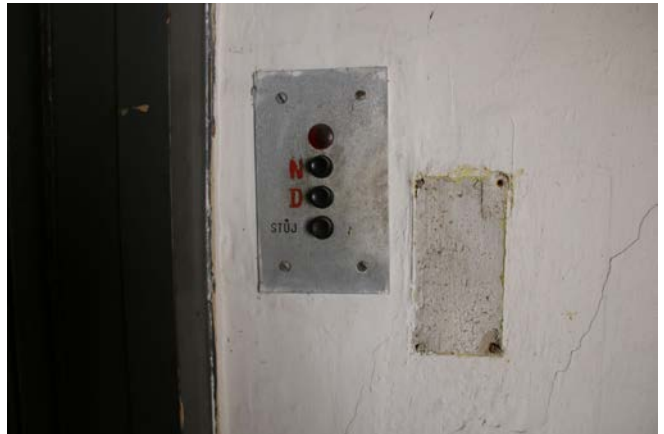
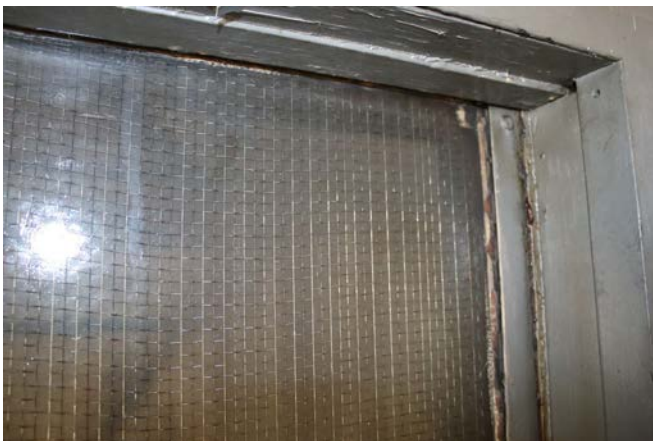
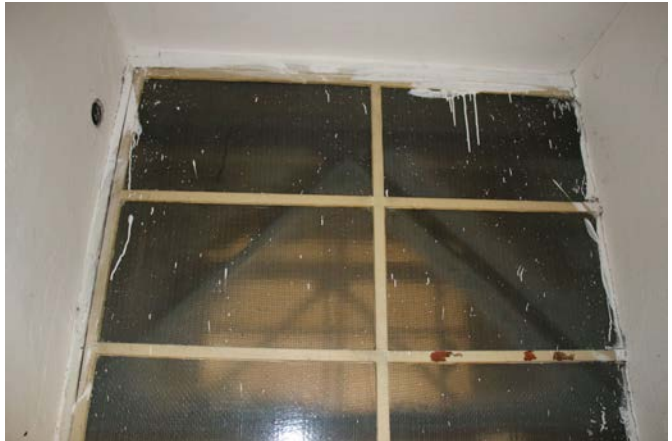
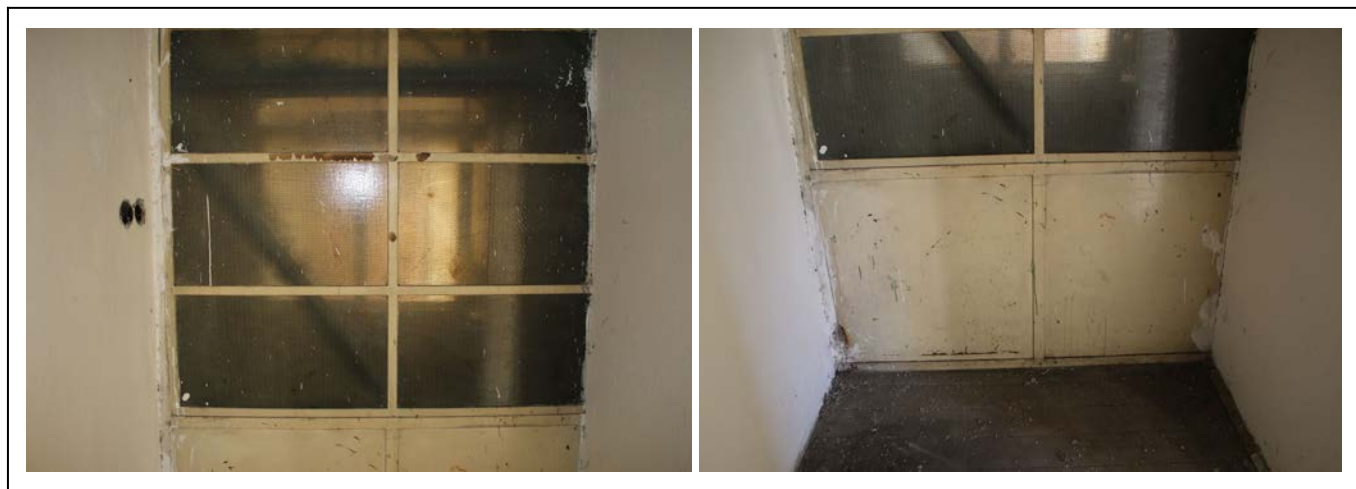
OZNAČENÍ A NÁZEV:	A3 - Výtah
UMÍSTĚNÍ:	viz Půdorysy stávajícího stavu
POČET PRVKŮ:	1
ROZMĚRY:	-
PŮVODNOST:	Původní. Původní barevnost je dle stratigrafie šedomodrá (viz. sonda stratigrafie č. 20)
POPIS PRVKŮ (STAV):	Nákladní výtah původně určený pro transport zavazadel.
NÁVRH NA ÚPRAVU:	Výtahová kabina bude zachována bez zásahu. Obnova nátěrů zámečnických prvků.

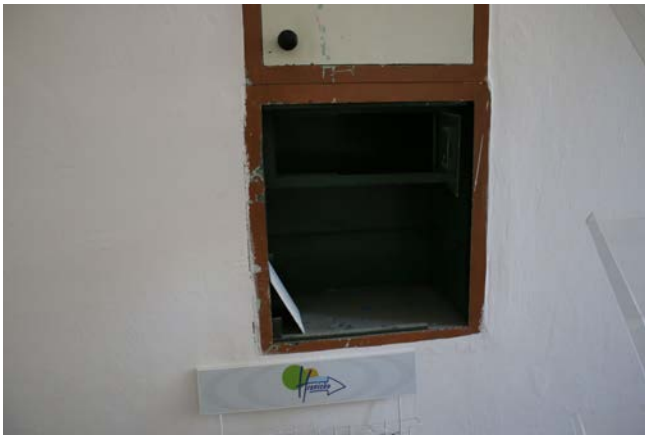
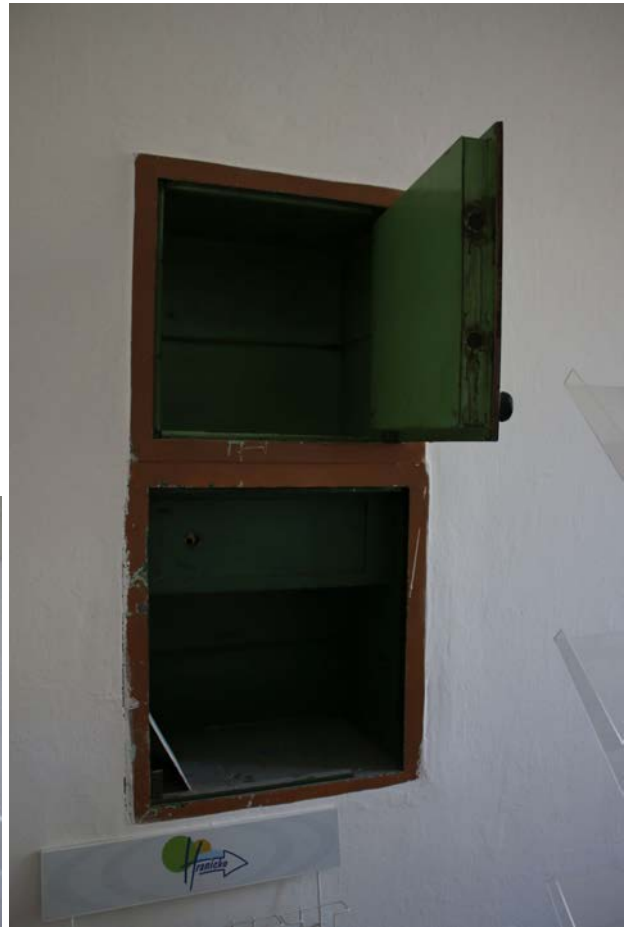
OZNAČENÍ A NÁZEV:	A4 - Trezor
UMÍSTĚNÍ:	viz. Půdorysy stávajícího stavu
POČET PRVKŮ:	1
ROZMĚRY:	-
PŮVODNOST:	Původní
POPIS PRVKŮ (STAV):	Prvek nese známky opotřebení, chybí dvířka.
NÁVRH NA ÚPRAVU:	Trezor v místnosti bude zachován a repasován do původní podoby. Po provedené stratigrafii bude navracena původní barevnost. Odstraněná dvířka nebudou nahrazena.
FOTODOKUMENTACE:
