PASPORT PRVKŮ

Název akce: Informační centrum nádraží Teplice nad Bečvou, rekonstrukce a dostavba -
projektová dokumentace

Stavebník: Město Hranice
Pernštejnské náměstí 1
753 01 Hranice

Generální projektant: Ateliér Velehradský, s. r. o.
IČ: 292 63 140
Libušino údolí 203/76,
623 00 Brno

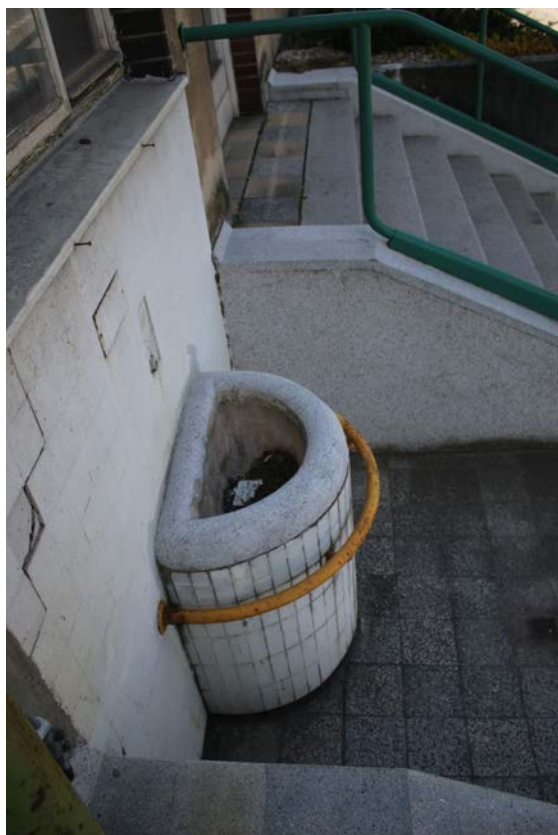
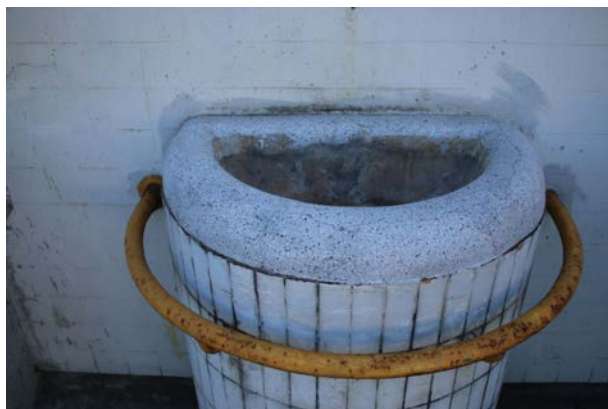
OZNAČENÍ A NÁZEV:	A5 - Pítko
UMÍSTĚNÍ:	viz Půdorysy stávajícího stavu
POČET PRVKŮ:	1
ROZMĚRY:	-
PŮVODNOST:	Původní. Dle stratigrafie je žlutý nátěr rámu původní (viz. sonda stratigrafie č. 4), původní obklad na stěně je dle stratigrafie v barvě tmavě okrové asi teracový ((viz. sonda stratigrafie č. 5), původní obklad na pítku je dle stratigrafie žlutý (viz. sonda stratigrafie č. 6)
POPIS PRVKŮ (STAV):	Pítko je zachovalé, obložené keramickým glazovaným obkladem přetřeným do bílé barvy a umělým kamenem.
NÁVRH NA ÚPRAVU:	Funkce pítka bude obnovena. Bude přivedena pitná voda. Ocelové madlo bude zbaveno rzi (přebroušeno) a natřeno do původní žluté barvy - 2x email olejový venkovní. Obklad a umělý kámen bude vyčištěn. Bude zřízen přívod a výtok pitné vody s replikou původního kohoutu.

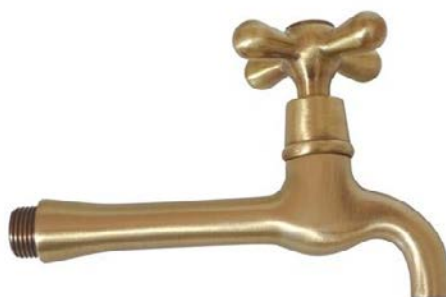
Navrhovaná nová baterie - mosaz

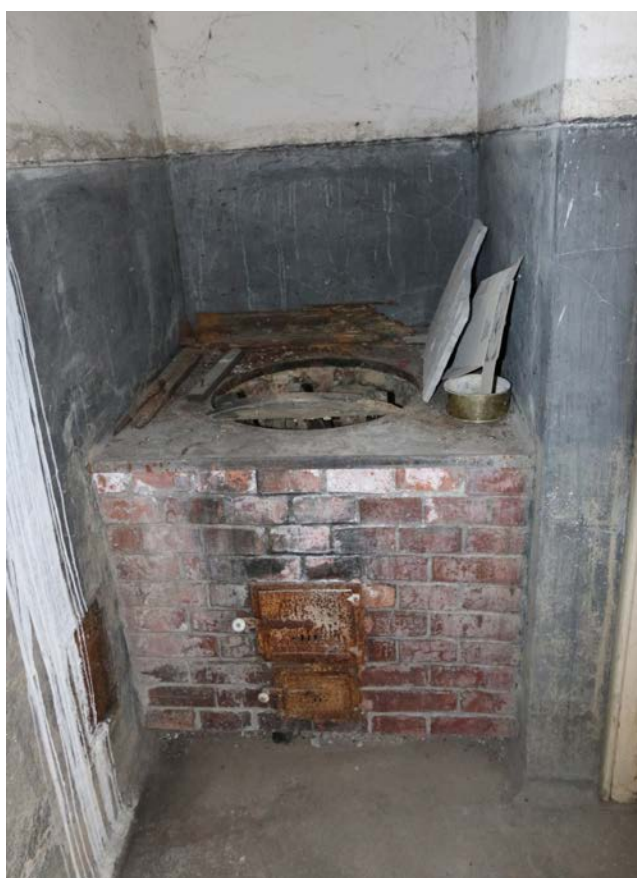
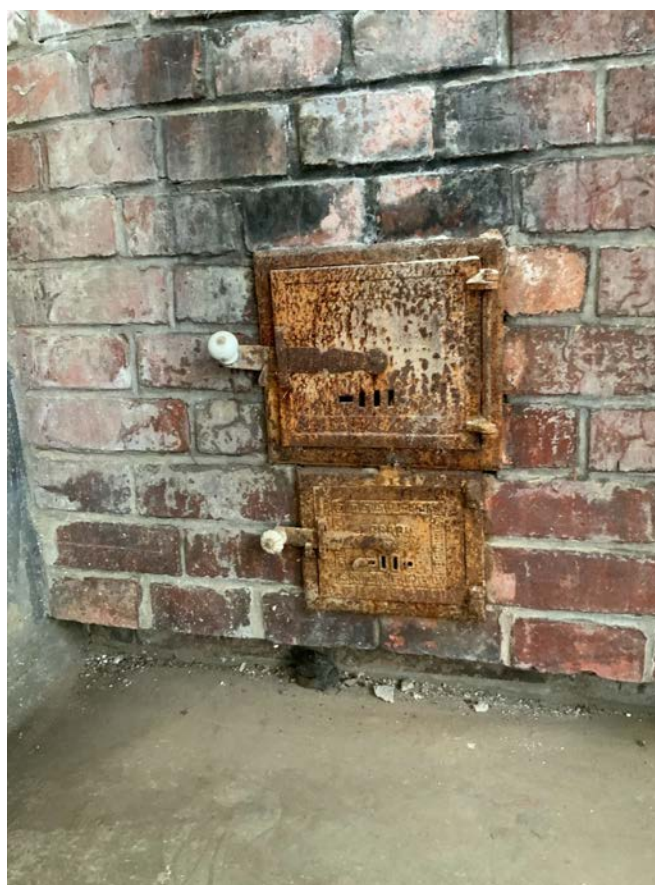
OZNAČENÍ A NÁZEV:	A7 - Zařízení na praní prádla
UMÍSTĚNÍ:	viz Půdorysy stávajícího stavu
POČET PRVKŮ:	1
ROZMĚRY:	-
PŮVODNOST:	Původní, bez pozdějších úprav.
POPIS PRVKŮ (STAV):	Kotlina vyzděná z pálených cihel. Výrazně poškozeno, chybí měděný nebo smaltovaný kotel a dřevěná nebo smaltovaná poklice, (případně i kopist).
NÁVRH NA ÚPRAVU:	Vymazání kotliny šamotem - kamnářská práce. Doplnění chybějících prvků - kotel a poklice, Repase zachovaných prvků - nátěr dvířek a popelníku stříbrenkou. Pro ev. úplnou funkčnost by byla potřeba revize komína.
