## MATERIÁLOVÝ PRŮZKUM, ZPRÁVA Č. P1999

| Objekt | Mauzoleum rodiny Kleinů |
| Část | interiér objektu |
| Materiál | polychromie na vápenných<br>a sádrových omítkových vrstvách |

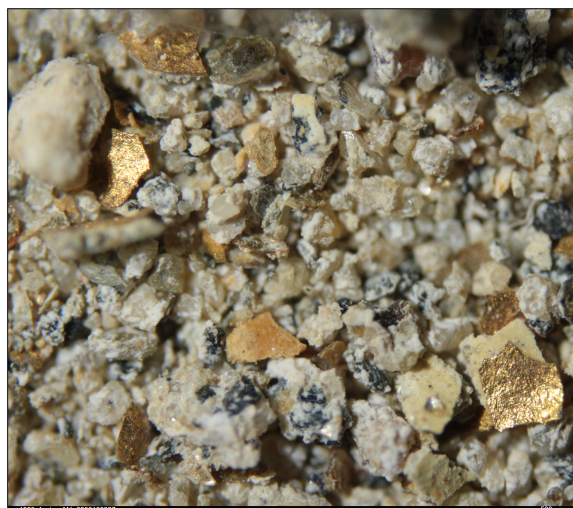
Obr. 4: Povrch vzorku

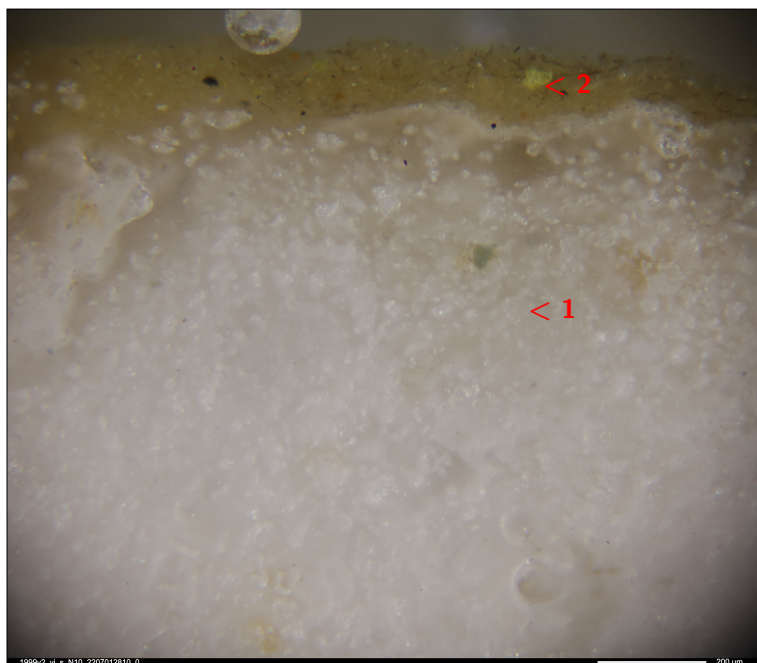
Obr. 5: Mikrofotografie nábrusu

Obr. 7: Mikrofotografie nábrusu

| Vrstva | Popis | $\text{HNO}_3$ | KI | $\text{Fe}(\text{CN})_6^{4-}$ | NaOH | Tloušťka [µm] |
| 2 | lazurní nažloutlá vrstva, pojivo rozpustné ve vodě, neobsahuje škrob (negativní důkaz Lugolovým roztokem), negativní důkaz oleje (pěnový test) | | | | | 100–180 |
| 1 | sádrovápenný štuk | $\text{CO}_2$ | | | | |

**Vzorek V2** obsahuje bílý sádrovápenný štuk a lazurní nažloutlou vrstvu, podle mikrochemických zkoušek pojená pravděpodobně kličem.

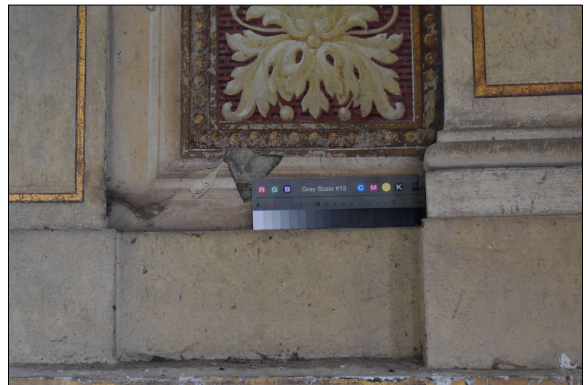
**Popis:** souvrství omítek, patrně jádrová vápenná – sádrová intonako?  
**Místo:** severní strana kopule pod oknem; část malovaného rámování

Obr. 6: Místo odběru

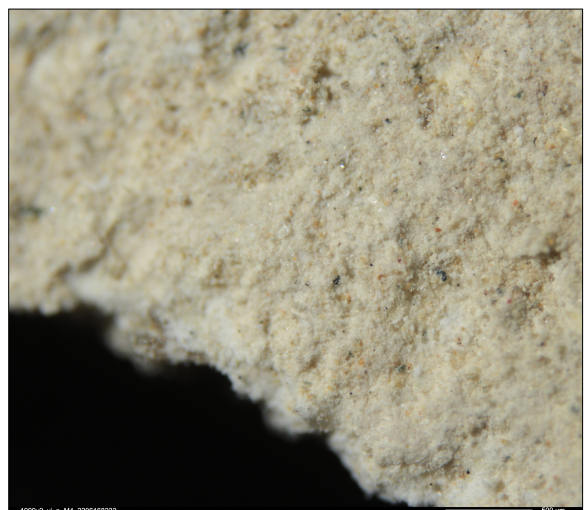
Obr. 8: Povrch vzorku

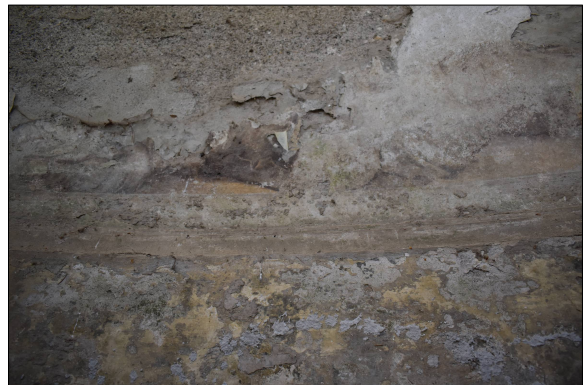
**Popis:** souvrství omítek, patrně jádrová vápenná – sádrová intonako?  
**Místo:** východní strana kopule nad římsou; zbytek draperie figury

Obr. 10: Místo odběru

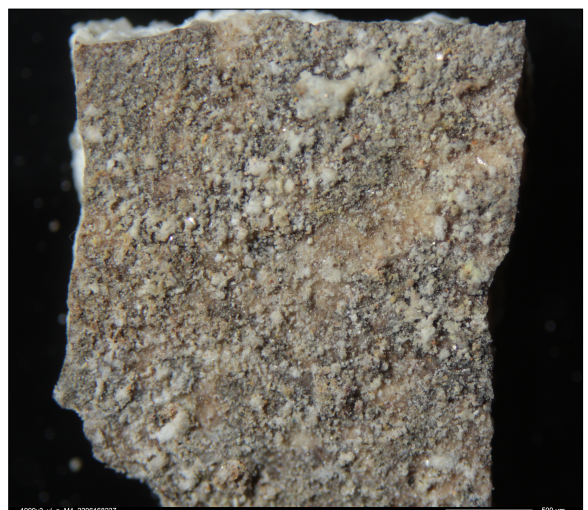
Obr. 12: Povrch vzorku
