# I. úroveň

## ÚPRAVY A OPRAVY INTERIÉRU KOSTELA SV. IGNÁCE

| AKCE: ÚPRAVY A OPRAVY INTERIÉRU<br>KOSTELA SV. IGNÁCE V JIČÍNĚ | | DATUM: | 11 / 2023 |
| DOKUMENTACE PRO POVOLENÍ STAVBY | | DÍL 1 - STAVEBNÍ | ČÍSLO PARÉ: |

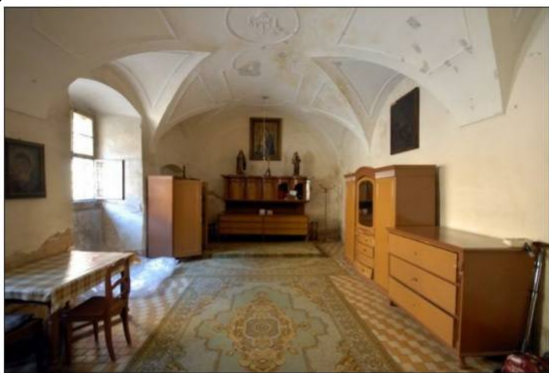
Obr. 37 Pohled severním směrem do sakristie (1.9), přiložené k severní straně západní zdi lodi (na snímku vpravo). Sakristie byla postavena v letech 1668-70. Nad ní se nacházela chodba, zprístupující oratoř nad starou sakristií a patrně rovněž severní křídlo druhého dvora jezuitské koleje. Sakristie je osvětlena dvojicí oken ve dvorní západní zdi. Vstup v severní části téže zdi je v současnosti zazděný. Naproti němu se ve východní zdi nacházel vstup do přízemí staré sakristie (1.5), v rané barokní době přeměněném na kapli s Božím hrobem. Vstup je rovněž zazděný, patrně až ve 20. století.

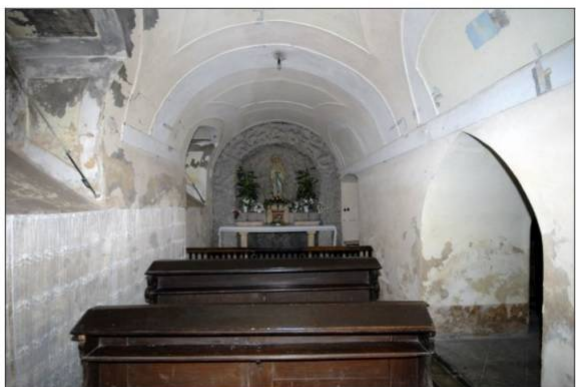
Obr. 32 Pohled východním směrem do kaple P. Marie v přízemí staré sakristie (1.5). Klenba kaple je rané barokní, patrně z rozmezí let 1647 – 1668. Vpravo novodobě upravený vstup s hrotitým záklenkem, vedoucí do severní části podkruční při západní stěně lodi (1.2). Nepochybně původní vstup se nachází až ve východní části severní zdi lodi, zazděný již v období raného baroka. V čele je ve výklenku původně rané barokního Božího hrobu umístěna socha P. Marie Lurdské. Kaple zasvěcená P. Marii byla zřízena až v roce 1925.

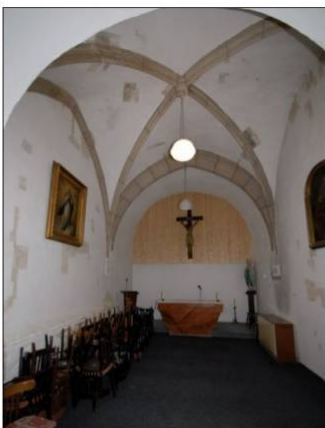
Obr. 34 Pohled do zazděné západní předstěny (1.7), postavené podle smlouvy v roce 1463, spolu s dnes neexistujícím šnekovým schodištěm v místě stávajícího barokního schodiště na kruchtě. Původní, dnes neexistující portál západního vstupu neměl předstít, sokl obíhající po obvodu kostela zde člení jen severní zeď věže (na snímku vlevo). Pas v čele byl původně otevřený.

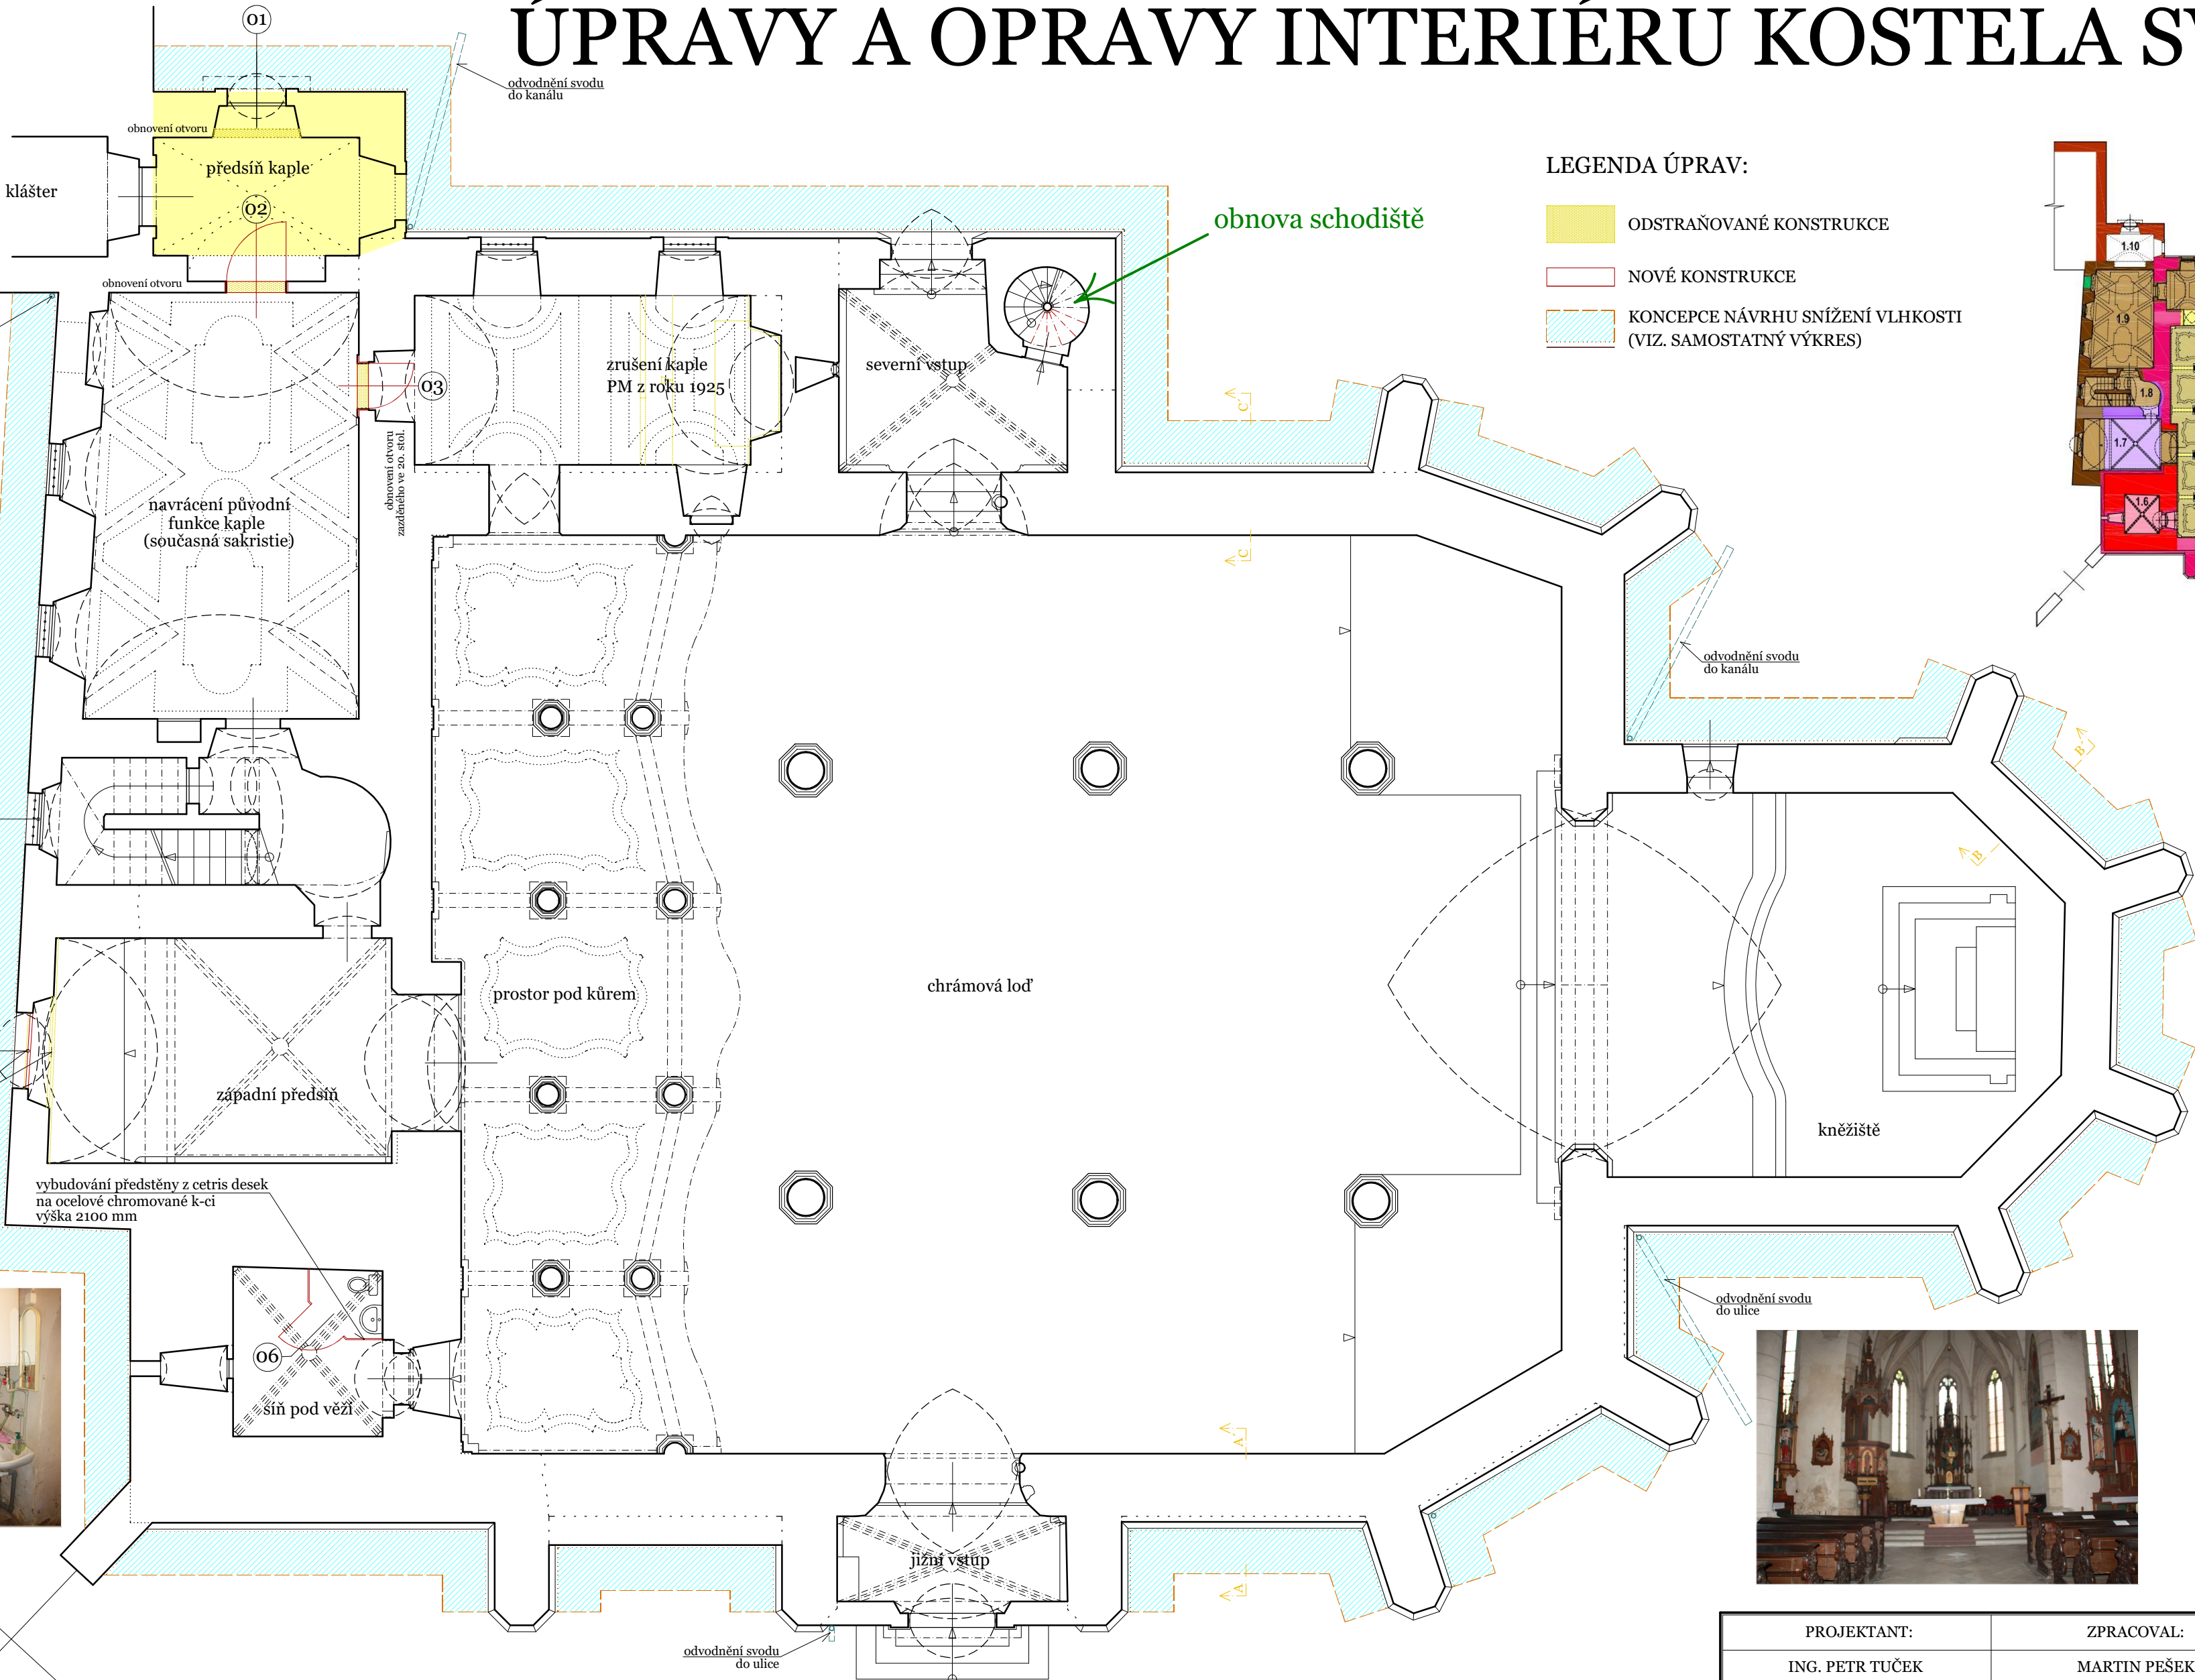
nutno zkontrolovat  
odvodnění svodu  
případně odvést  
od stavby do dvora

přesunutí sakristie  
alternativa I.

odstranění palubkového  
obkladu a nahrazení  
luxfer repasovaným oknem

předstěna:

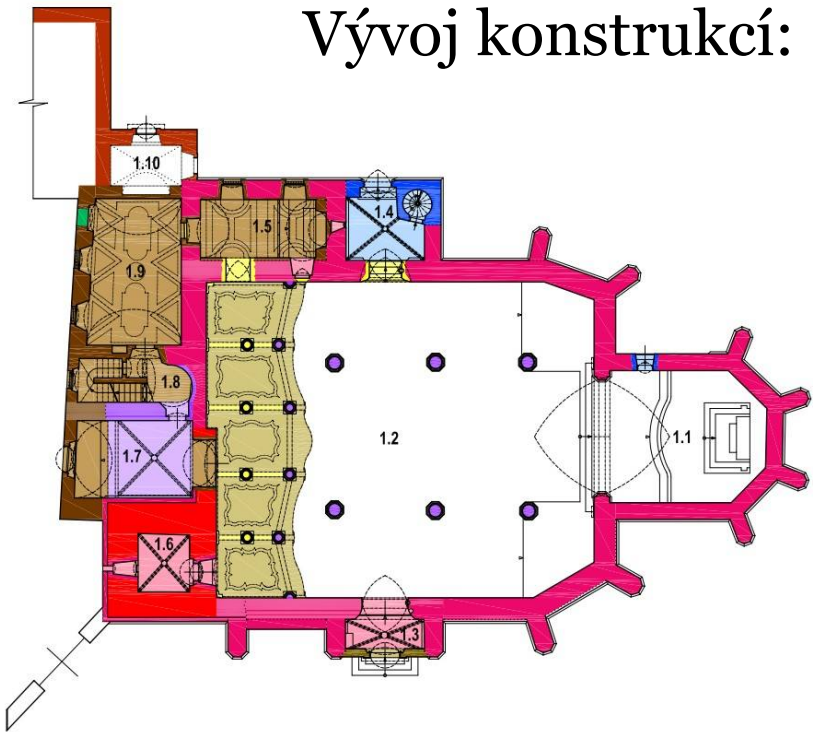
Vývoj konstrukcí:

- Konstrukce gotické - 1. pol. 14. století
- Konstrukce a prostory gotické - 1390 - 1412 / 13
- Konstrukce a prostory gotické - 1436
- Konstrukce a prostory gotické - 1463 / 64
- Konstrukce a prostory renesanční - přelom 15. 16. století ( 1.2hrvina 16. století )
- Konstrukce a prostory barokní - 1647 , 1668 / 70
- Konstrukce a prostory barokní - 1685
- Konstrukce a prostory barokní - 18. století
- Konstrukce a prostory klasicistní - 1801 / 02
- Konstrukce a prostory klasicistní - 1837
- Konstrukce a prostory novodobé - 20. století
- Konstrukce zazděné hypoteticky
