| AKCE : Sedloňov kostel Všech svatých - st.p.č 37<br><br>Rekonstrukce krovu<br><br>Projekt pro stavební povolení | | | FORMÁT | 2 A4 |
| OBSAH : Půdorys krovu - návrh oprav | | | 1 : 100 | D.1.1.b/12 |

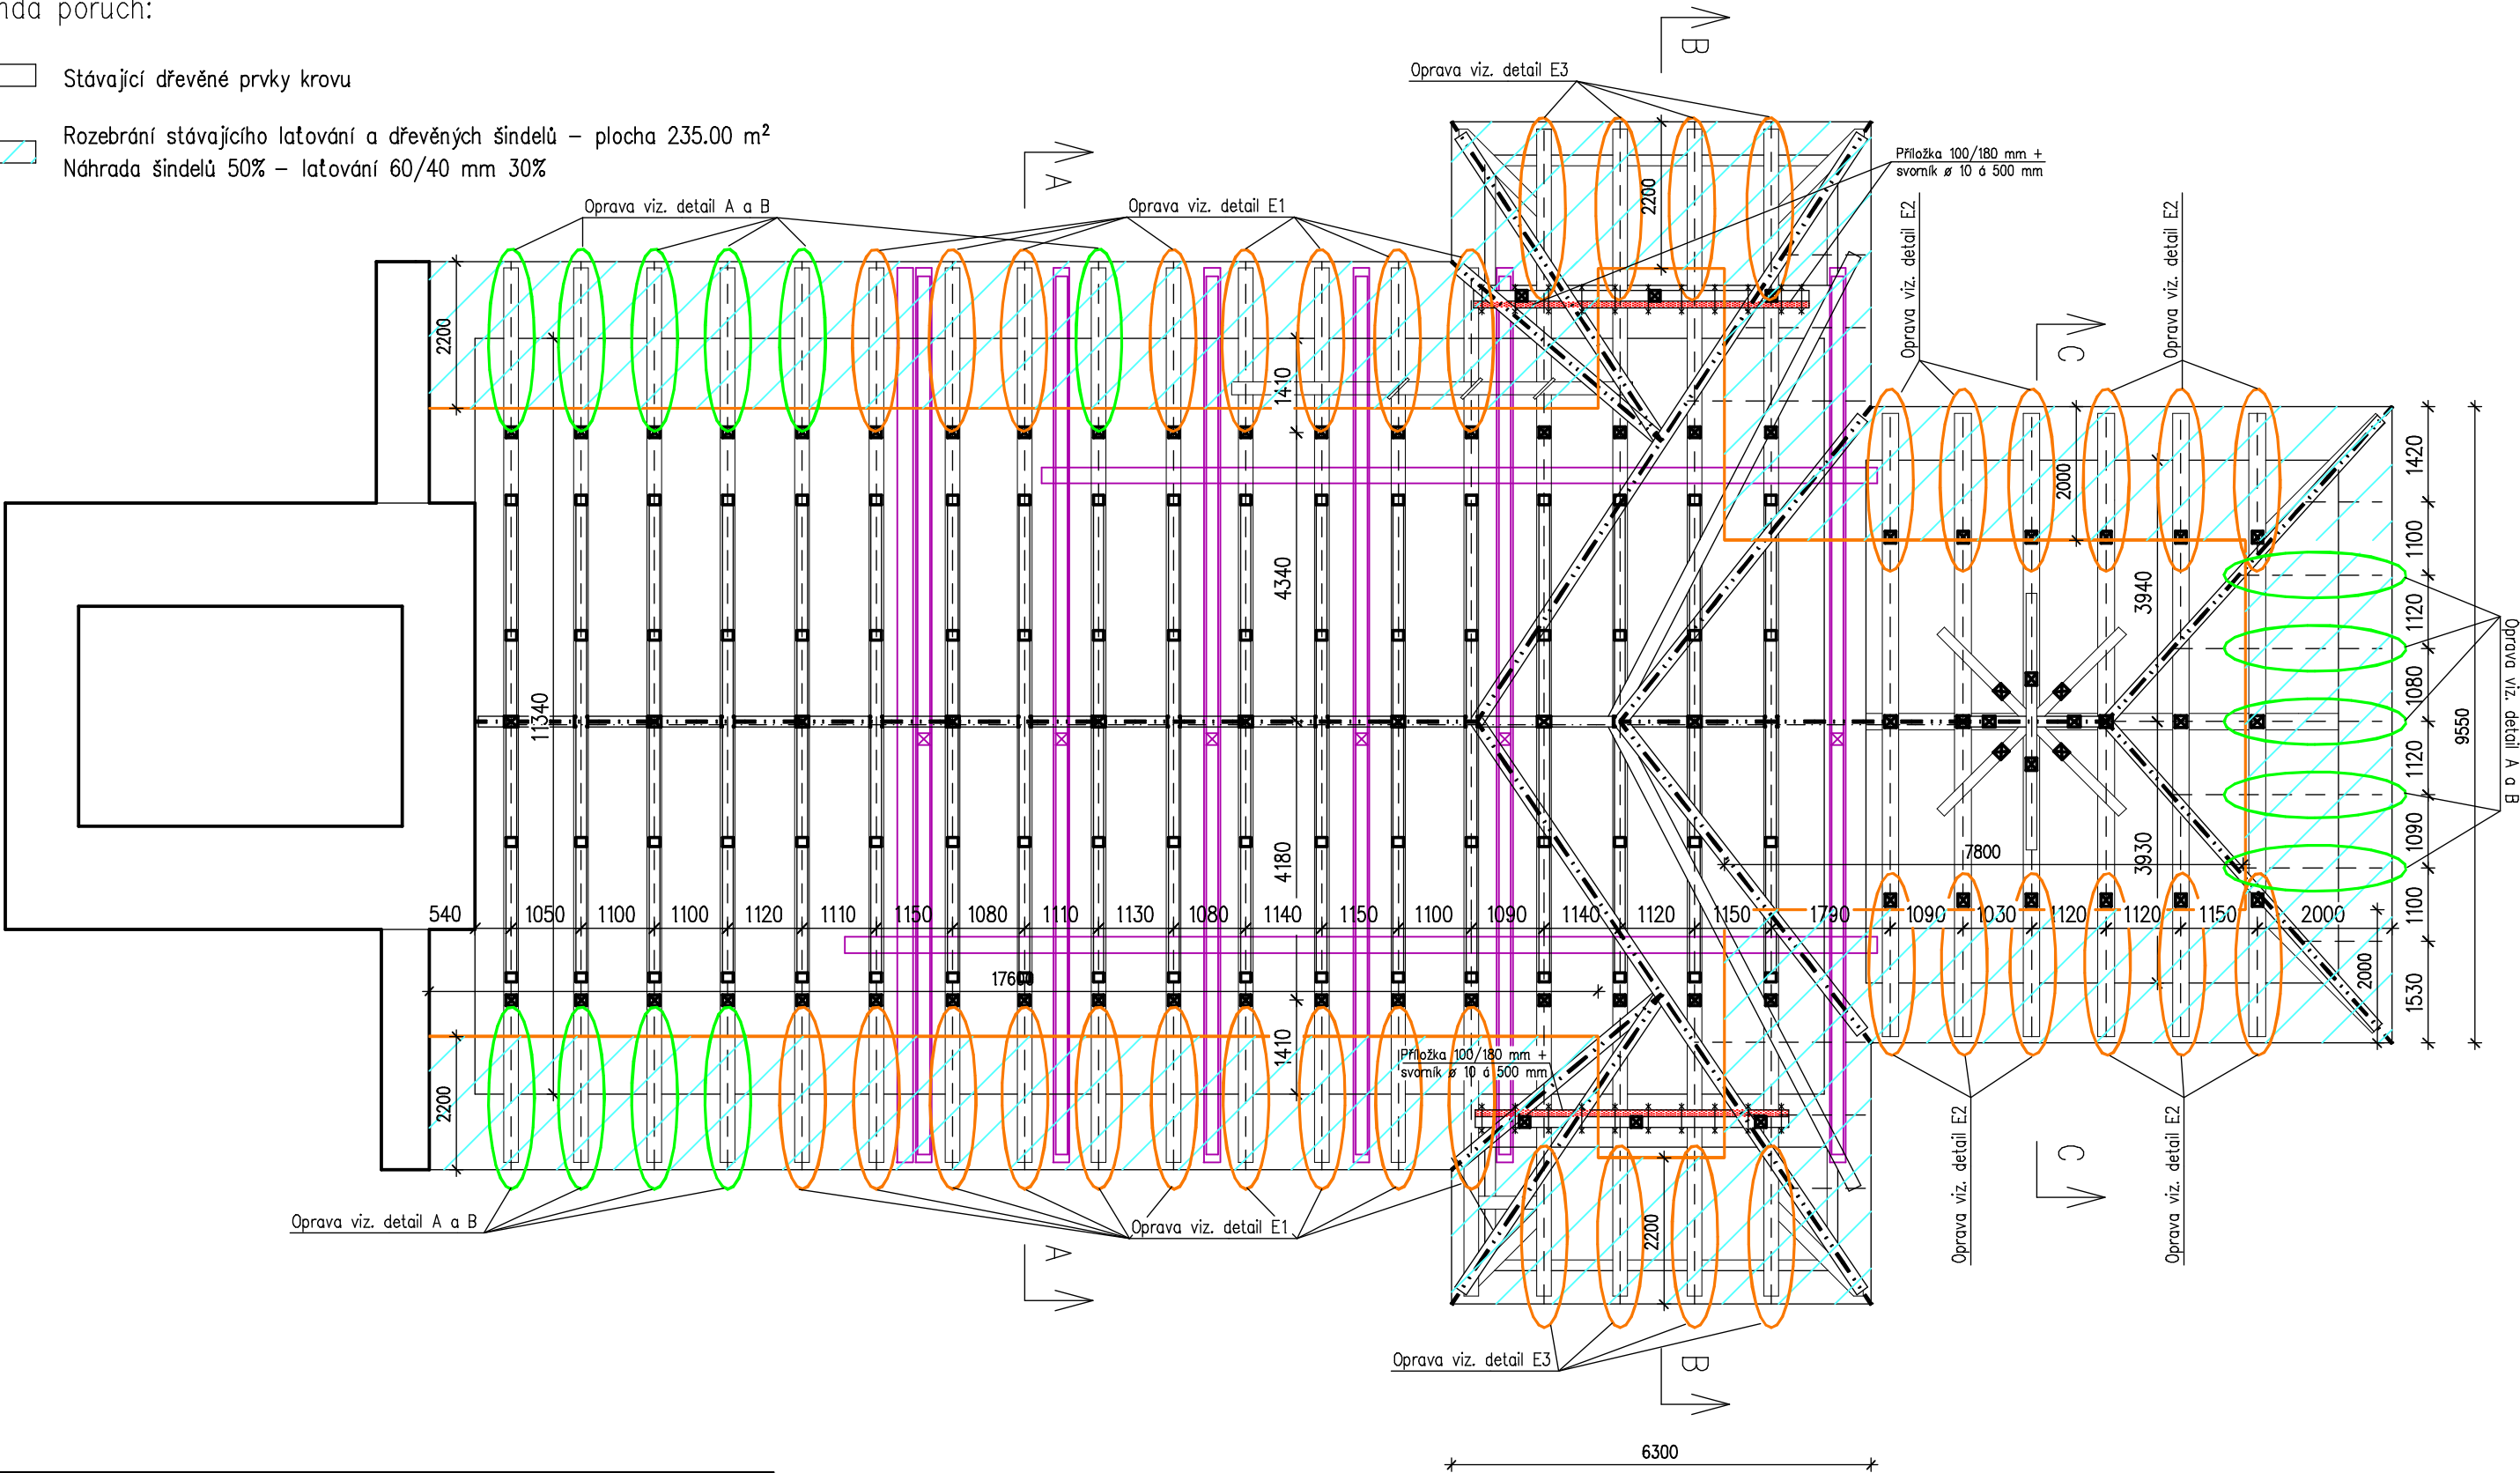
Legenda poruch:

- Stávající dřevěné prvky krovu
- Rozebrání stávajícího latování a dřevěných šindelů – plocha 235.00 m<sup>2</sup>  
Náhrada šindelů 50% – latování 60/40 mm 30%

| | Označení druhu oprav – krokve a námětky | | | |
| | Náhrada konce krokve<br>180/160, dl. 2.50 m<br>dle detailu E1 výk. b/17 | Náhrada konce námět.<br>140/120, dl. 2.00 m<br>dle detailu E1 výk. b/17 | Náhrada konce krokve<br>170/150, dl. 2.50 m<br>dle detailu E3 výk. b/17 | Náhrada konce krokve<br>160/140, dl. 2.50 m<br>dle detailu C výk. b/17 |
| Lokalizované poruchy | 18 KS<br>hlavní loď | 18 KS<br>hlavní loď | 8 KS<br>hlavní loď | 12 KS<br>presbytář |

| | Náhrada námětku<br>140/120 | Zesílení vaznice přílož.<br>100/180 |
