## ODBORNÝ POSUDEK

**Metodiky posuzování staveb z hlediska výskytu obecně a zvláště  
chráněných synantropních druhů živočichů**

**OBECNÍ ÚŘAD  
BOŘISLAV**

Budova Obecního úřadu Bořislav, Bořislav č.p. 20, p.č.st. 62, k.ú. Bořislav, 415 01.

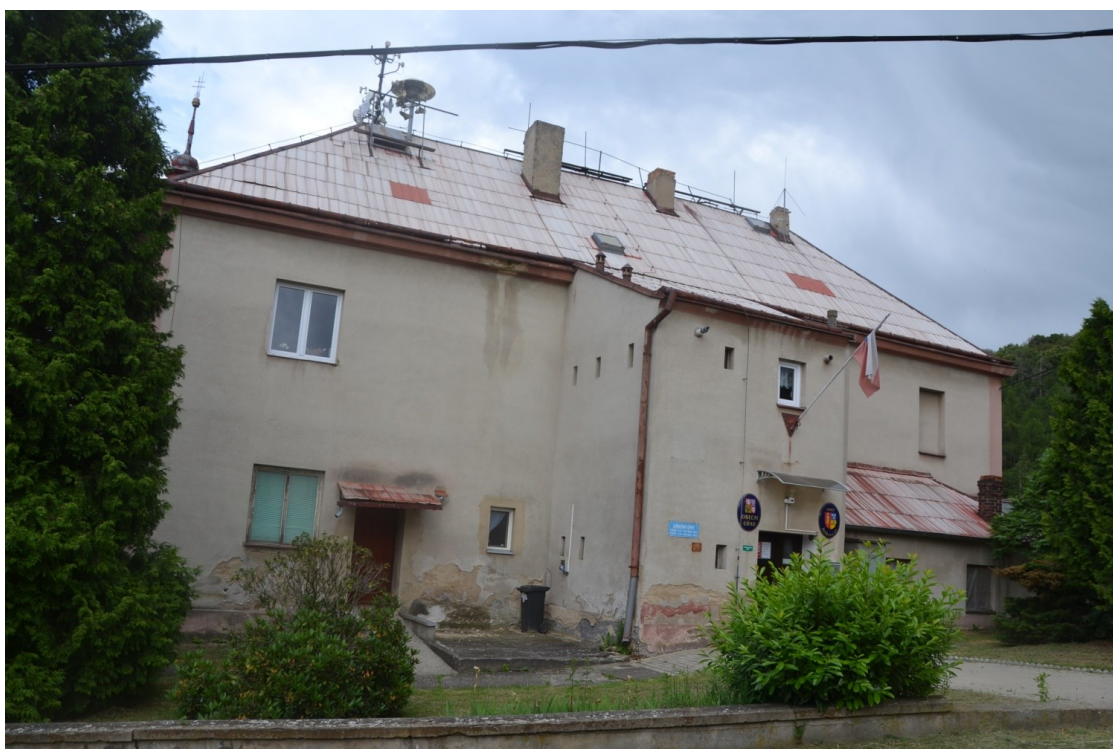
Zděný dvoupodlažní dům s valbovou střechou (obr úvod, 1 - 3).

Sledovaná budova je zděná dvoupodlažní stavba s valbovou střechou a plechovou krytinou (obr úvod, 1 – 3). Půda slouží částečně jako sklad a je uzavřena (obr 4). Prostory za pozednicí jsou směrem k okraji střechy neprostupné (obr 5 – 6). Nebyli zde nalezeni netopýři ani jejich pobytové stopy.

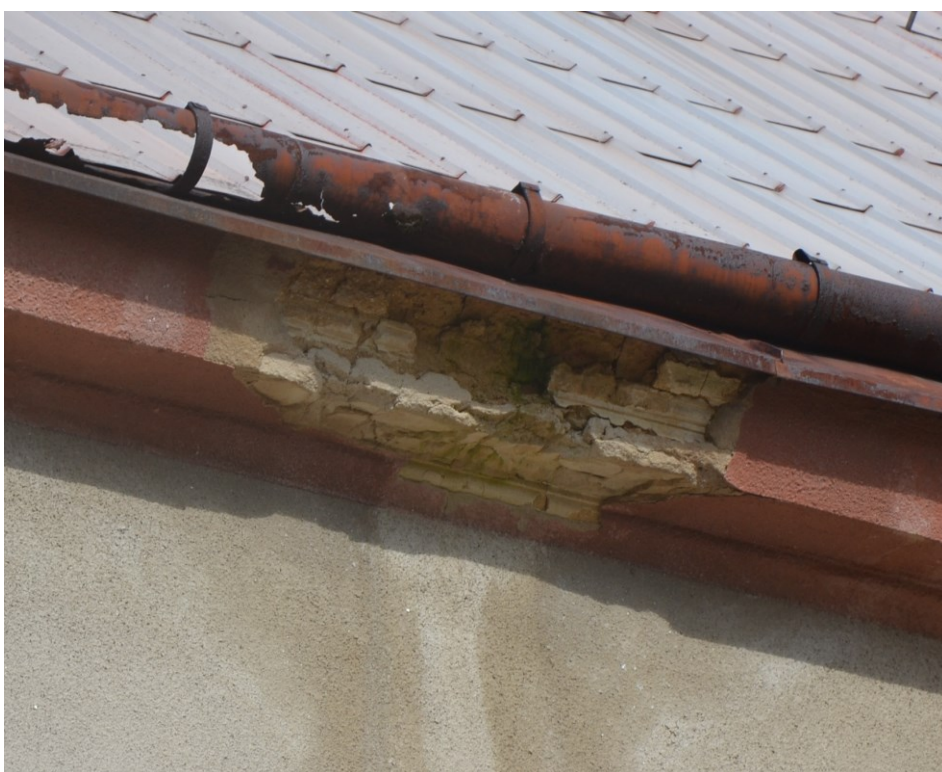
Fasády jsou celistvé bez větších poruch či prasklin vhodných pro úkryty štěrbinových druhů netopýrů. Na západní straně se nachází větší porucha zdiva střešní římsy (obr 7). V okapových nikách ani pod střechou nebylo během průzkumu zaznamenáno hnízdění ptáků.

Obr 7: Porucha římsoy.
