## **ŽÁDOST O REGISTRACI v programu Smart Parks for the Future**

**Název projektu:** Areál bývalého zemědělského družstva Bolatice – Etapa I  
**Žadatel:** Obec Bolatice, IČ 00299847

## EKOLOGICKÝ AUDIT AREÁL ZD OPAVICE V BOLATICÍCH

Havířov, září 2019

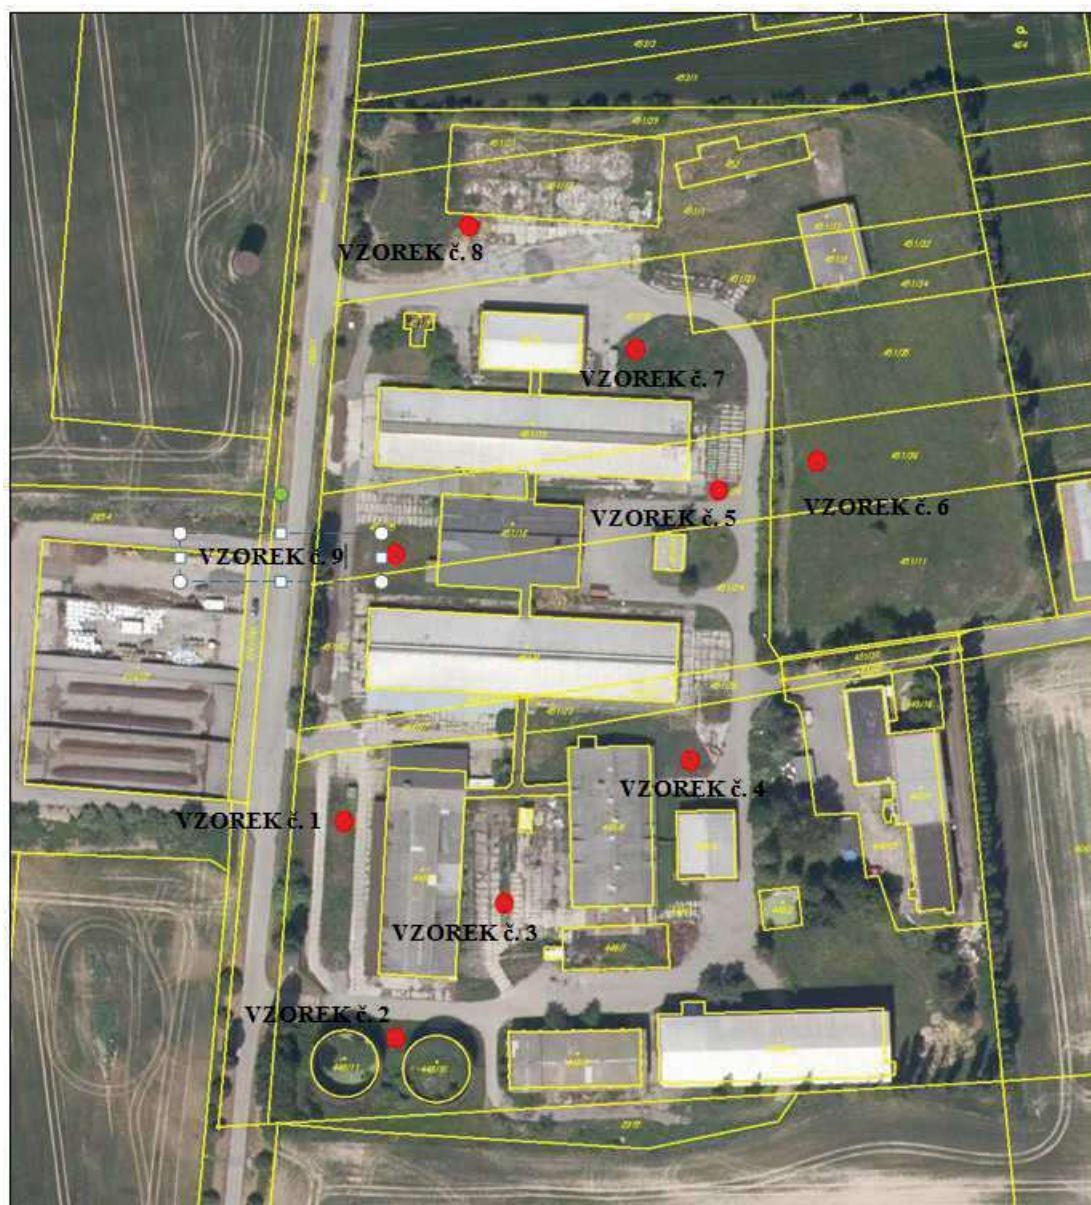
Místa odběru jednotlivých vzorků

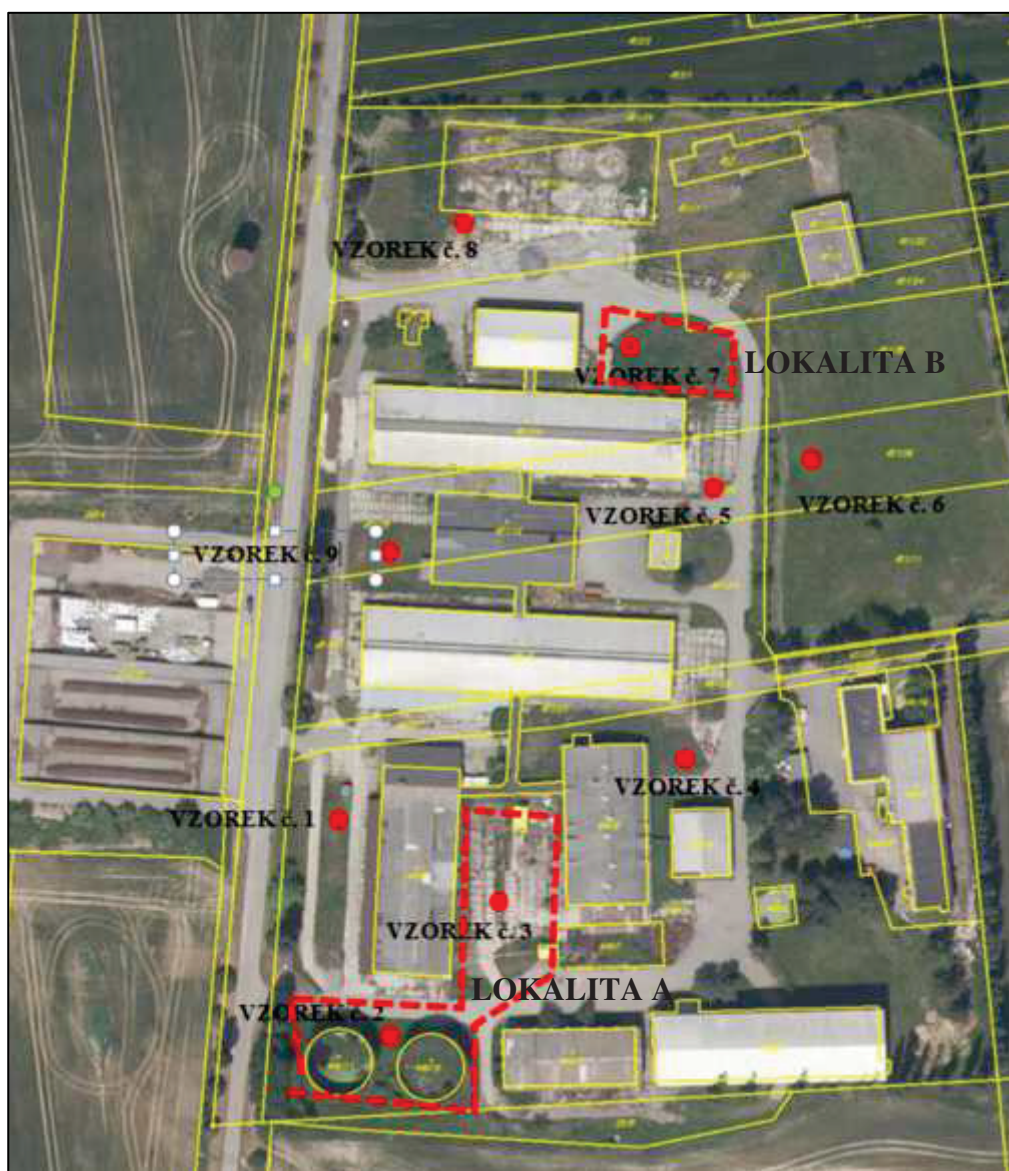
Ve směsném vzorku byla zjištěna hodnota překračující přípustnou hodnotu dle tabulky 10.1 pro PAU – 6 mg/kg v sušině (tj. hodnota 8,36 mg/kg zeminy v sušině). Při stanovení doplňkové analýzy hodnot PAU dle jednotlivých vzorků (1-9) které tvořily směsný vzorek, byla u vzorku zeminy č. 2, 3 a 7 zjištěna hodnota překračující přípustnou hodnotu dle tabulky 10.1 pro PAU – 6 mg/kg v sušině (tj. zeminy z této oblasti nesmějí být ukládány na povrch terénu), limitní hodnota dle tabulky 4.1 pro PAU – 80 mg/kg v sušině nebyla ani u těchto vzorků překročena (tj. smí být uloženy na skládky skupiny S – inertní odpad).

Vymezení ploch, z nichž případné zeminy musejí být uloženy na skládku inertního odpadu, nemohou být použity k úpravám terénu. Hodnoty neindikují znečištění PAU vyžadující speciální dekontaminaci území.

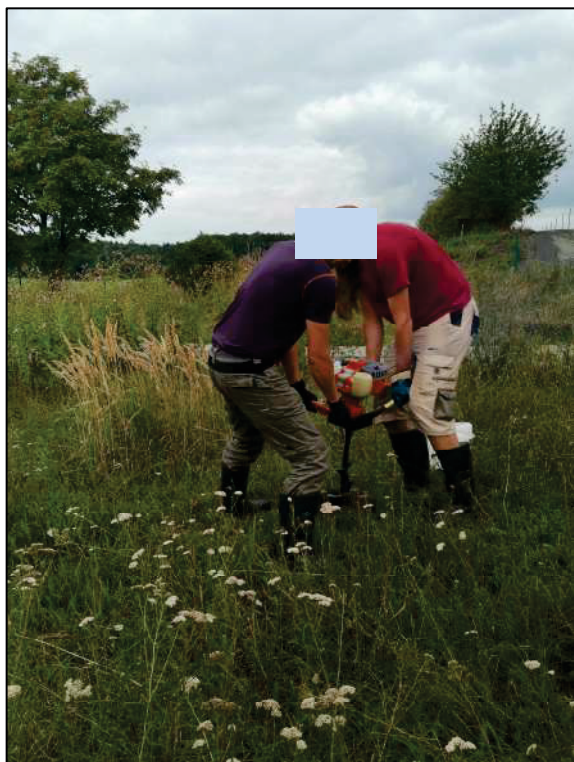
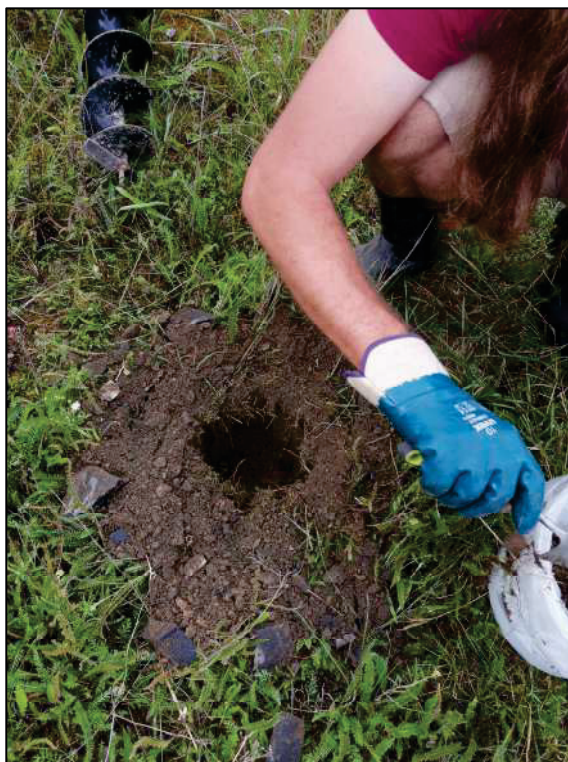
Vzorek č. 1 – způsob a místo odběru

| Sonda | Vzorek<br>zeminy<br>č. 1 | Vzorek<br>zeminy<br>č. 2 | Vzorek<br>zeminy<br>č. 3 | Vzorek<br>zeminy<br>č. 4 | Vzorek<br>zeminy<br>č. 5 | Vzorek<br>zeminy<br>č. 6 | Vzorek<br>zeminy<br>č. 7 | Vzorek<br>zeminy<br>č. 8 | Vzorek<br>zeminy<br>č. 9 | Tab.<br>10.1 | Tab.<br>4.1 |
|---|---|---|---|---|---|---|---|---|---|---|---|
| Suma 12<br>PAU | 2,71 | 9,21 | 27,3 | 5,09 | <0,50 | 3,64 | 13,9 | 1,23 | 4,01 | 6 | 80 |
| Uhlovodíky<br>C10 – C40 | 107 | 280 | 187 | <100 | <100 | <100 | <100 | <100 | <100 | 300 | 500 |

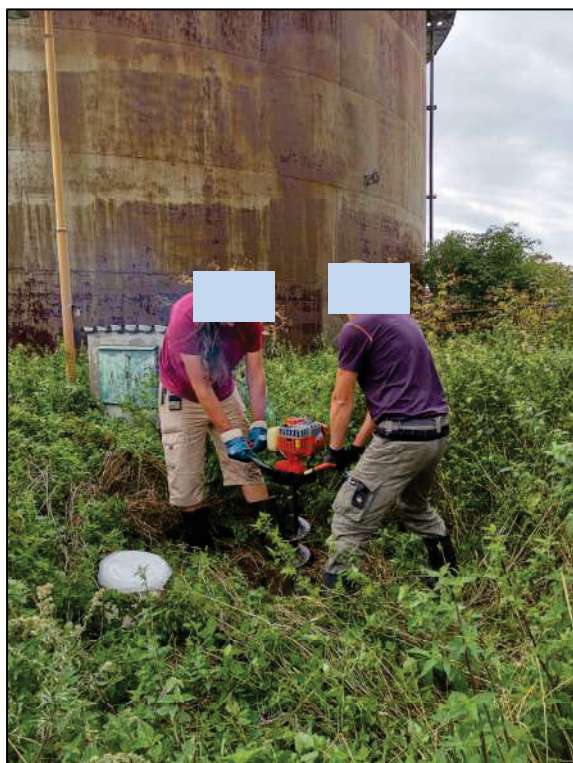
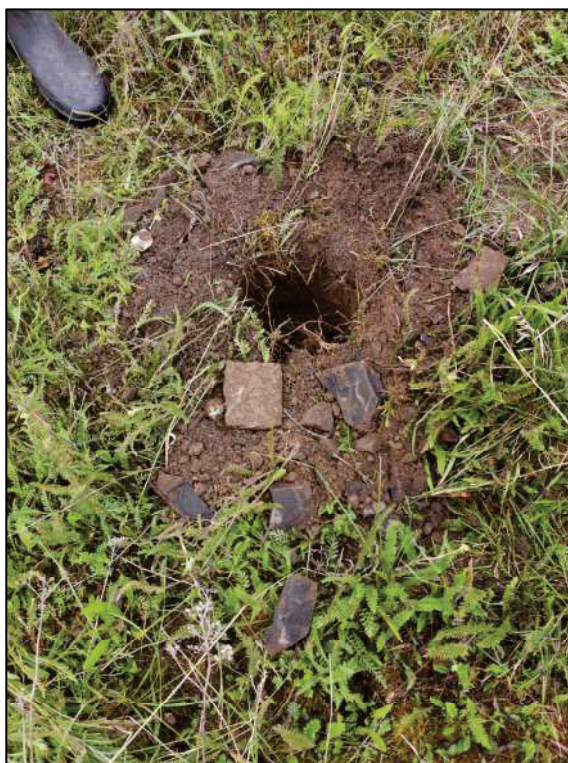
Vzorek č. 2 – způsob a místo odběru

- **V prostoru průzkumu na základě analýzy odebraných vzorků nebyly zjištěny žádné náznaky znečištění a mimo vymezené plochy vážící se k plochám odebraných vzorků č. 2, 3 a 7 mohou být v případě skrytí uloženy v lokalitě i na povrchu terénu.**
- **V lokalitách vážících se k plochám odebraných vzorků 2, 3 a 7 byl zjištěn mírný výskyt PAU, který ale nepřekračuje hodnotu dle tab. č. 4.1, tedy nelze případné zeminy ukládat na terén, ale pouze na skládky inertního odpadu. Zjištěný stav neukazuje na významné znečištění.**
