## **Z P R Á V A**

**o stavebně technickém průzkumu  
v objektu Schebkova paláce, Politických vězňů 7, Praha 1**

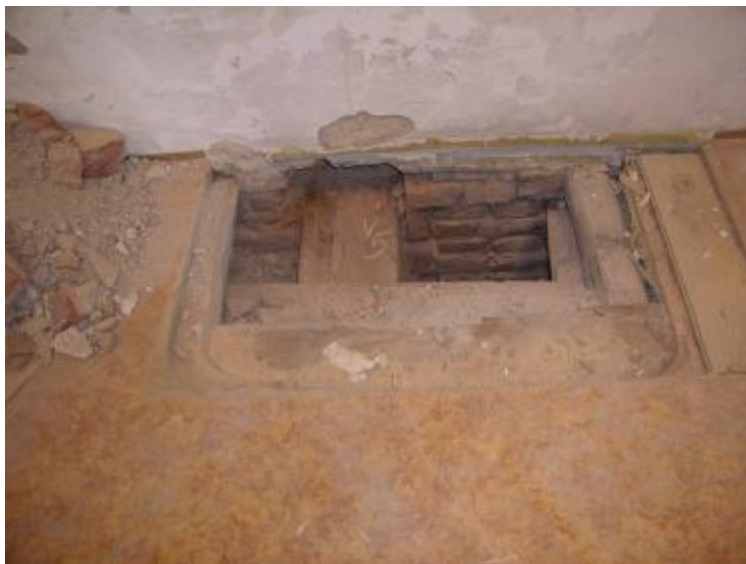
Kontrola stavu dřevěných trámů spočívala v odborné vizuální prohlídce doplněné jednoduchými diagnostickými metodami (poklepem a napichováním). S výjimkou sond V2 a V7 byly trámy kontrolovány ve zhlaví. Ve všech sondách bylo zastiženo dřevo bez známek napadení biotickými škůdci. Výjimku tvoří trám v sondě V5, který je povrchově napaden hnědou destrukční hnilobou. Trám je oslaben z cca 5% průřezu, což je staticky nevýznamné. Ze zhlaví tohoto trámu byl odebrán vzorek dřeva k laboratornímu mykologickému vyšetření. Místo odběru je zakresleno v půdoryse a je označeno symbolem mv1.

Původcem hnědé destrukční hniloby je dle výsledku mykologického průzkumu dřevokazná houba dřevomorka domácí (*Serpula lacrymans*) v neaktivním stavu (mrtvá). To znamená, že stav se nemění a nehrozí šíření infekce. Podle posudku znalce je hniloba starého data. Dřevo je suché, riziko případného aktivního výskytu houby v nekontrolovaných částech stropu proto považujeme za minimální.

Na dřevo napadené neaktivní houbou lze v daném případě pohlížet jako na pouhé mechanické oslabení průřezu. Strop v kontrolované části nevyžaduje napadené dřevo odstranit z objektu, ani nevyžaduje statické zajištění.

*Poškozené zhlaví trámu v sondě V5*

V rámci stavebních prací i přes příznivé výsledky průzkumu doporučujeme páso-  
vými sondami odkrýt a podrobně zkontrolovat všechna zhlaví stropních trámů po celém do-  
tčeném půdorysu. Důvodem jsou vlastnosti dřevomorky domácí, jejíž výskyt byl v sondě V5  
prokázán.

U zhlaví trámů, která by byla případně destruována ze 30% a více, lze doporučit ze-  
sílení příločkami dle návrhu statika. U odkrytých zhlaví trámů doporučujeme i preventivní  
chemické ošetření zhlaví i nového dřeva vhodným fungicidem (např. Bochemit QB profi,  
Bochemit Forte, Boronit apod.).
