**Restaurátorský záměr na obnovu maleb na klenbě kostela  
Narození Panny Marie na Vranově u Brna**

**Památka:** Nástěnná figurální malba

**Umístění:** Klenba poutního kostela Narození Panny Marie na Vranově u Brna

# **Restaurátorský záměr na obnovu maleb na klenbě kostela Narození Panny Marie na Vranově u Brna 2015**

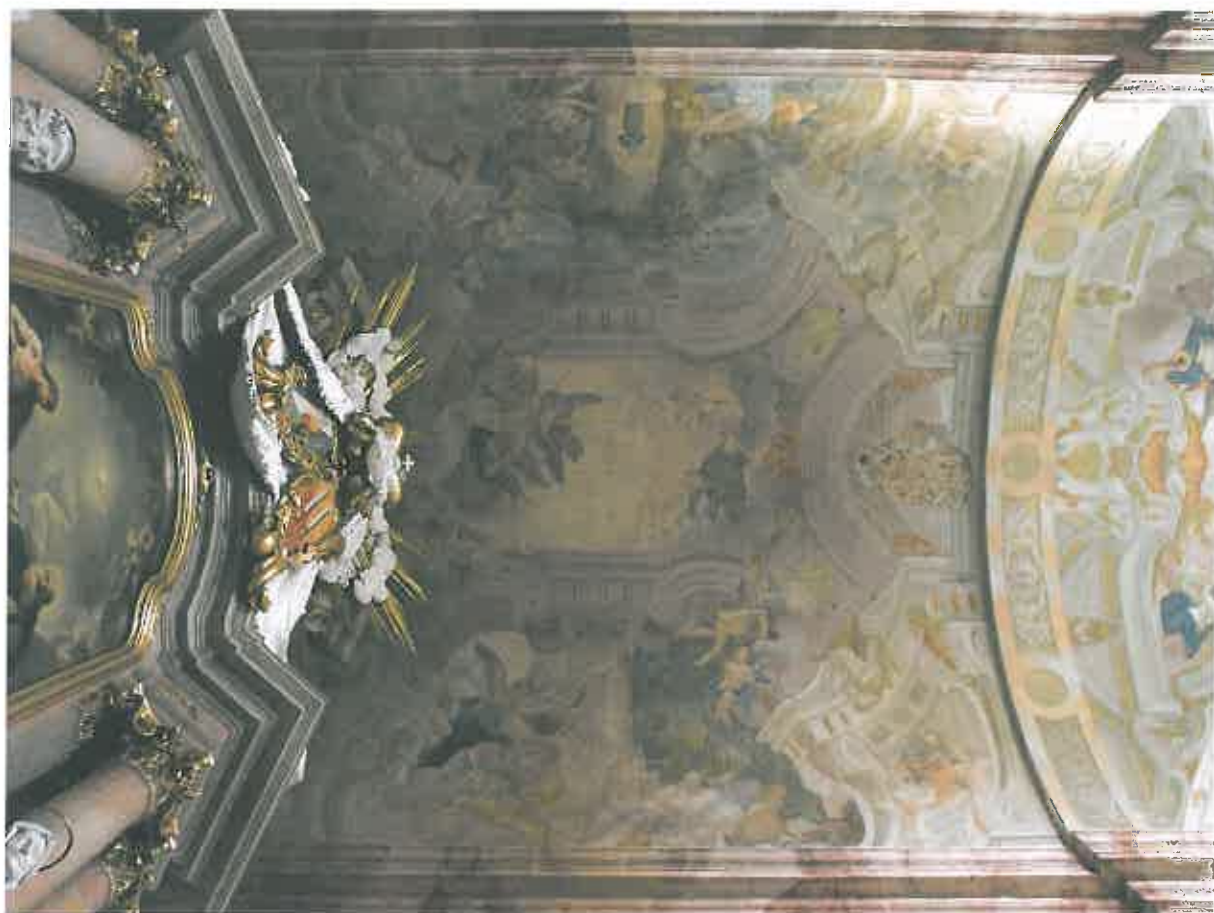
Celkový pohled na nástěnnou výmalbu před započítím prací z 11/2006 (po uvolnění omítkové kry) v presbytář a v lodi kostela Narození Panny Marie na Vranově u Brna

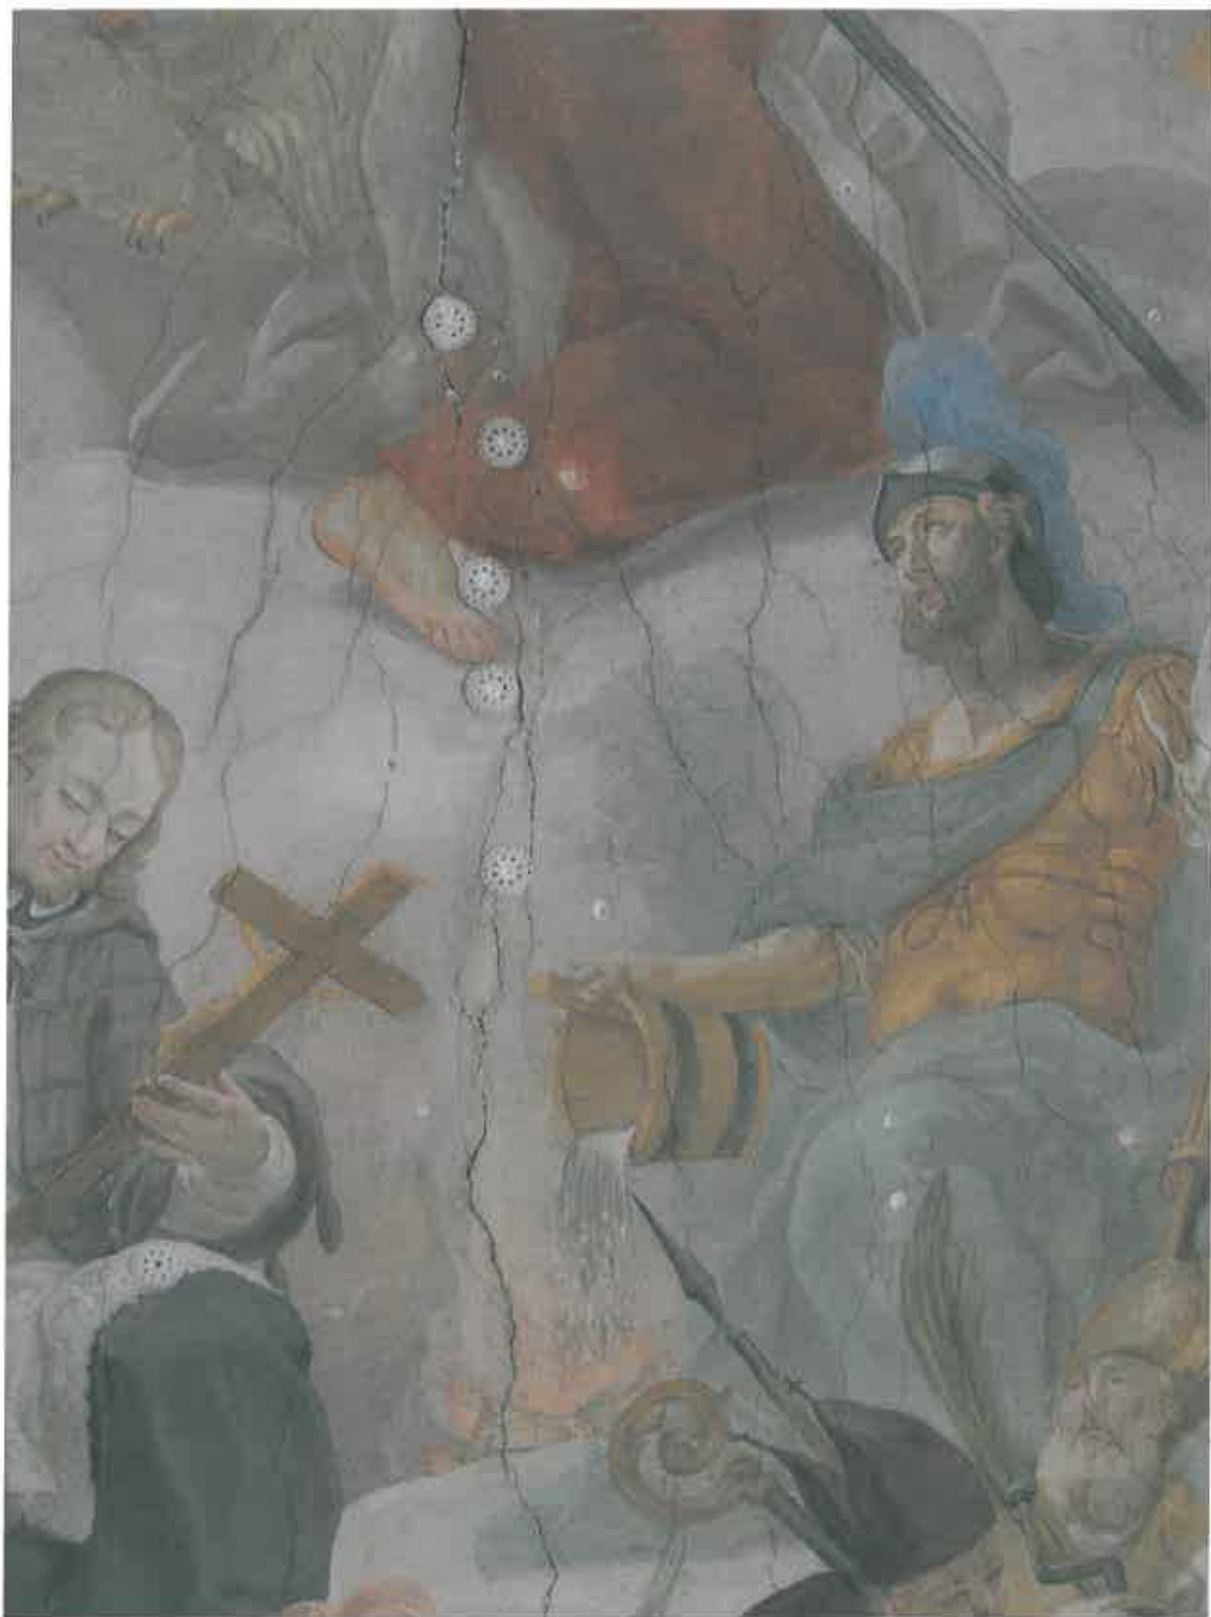
Část kompozice se sv. Janem Nepomuckým a sv. Floriánem v průběhu injecktáže meziomítkových dutin 08/2015.

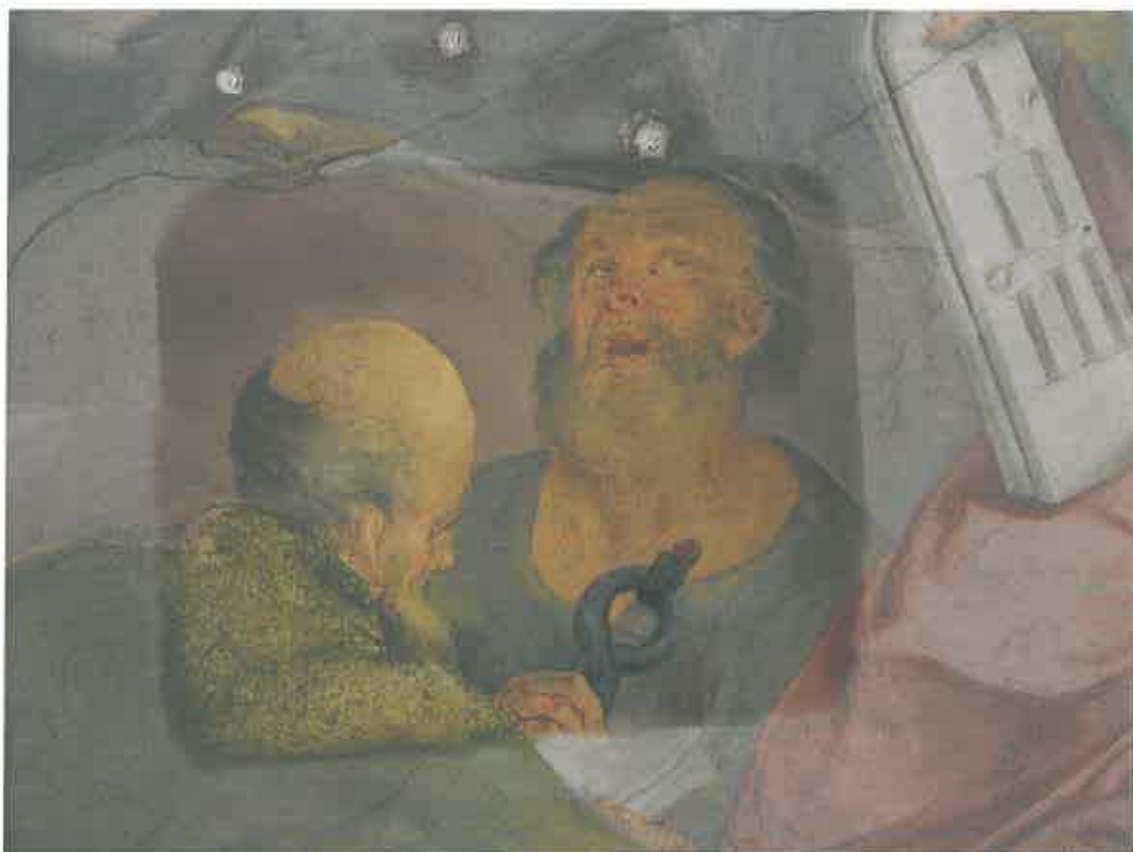
Detail kompozice světců se sondou odkrývající rukopis Jana Jiřího Etgense, který na inkarnátech uplatňuje až detailnost olejomalby (stav po provedené injektáži meziomítkových dutin z 08/2015).
