STAVBA: OPRAVA KOSTELA NANEBOVZETI PANNY MARIE, NKP PŘEDKLÁŠTERÍ  
MÍSTO: klášter Porta Coeli, parcela číslo: st.1, katastrální území Předklášteří (767492)  
INVESTOR: Římskokatolická farnost Předklášteří  
Číslopráva 1052, 696 02 Předklášteří

STUPĚN: DOKUMENTACE PRO OHLÁŠENÍ

ČÁST: D.1.1. - ARCHITEKTONICKO A STAVEBNÍ ŘEŠENÍ

VÝKRES: POHLEDY

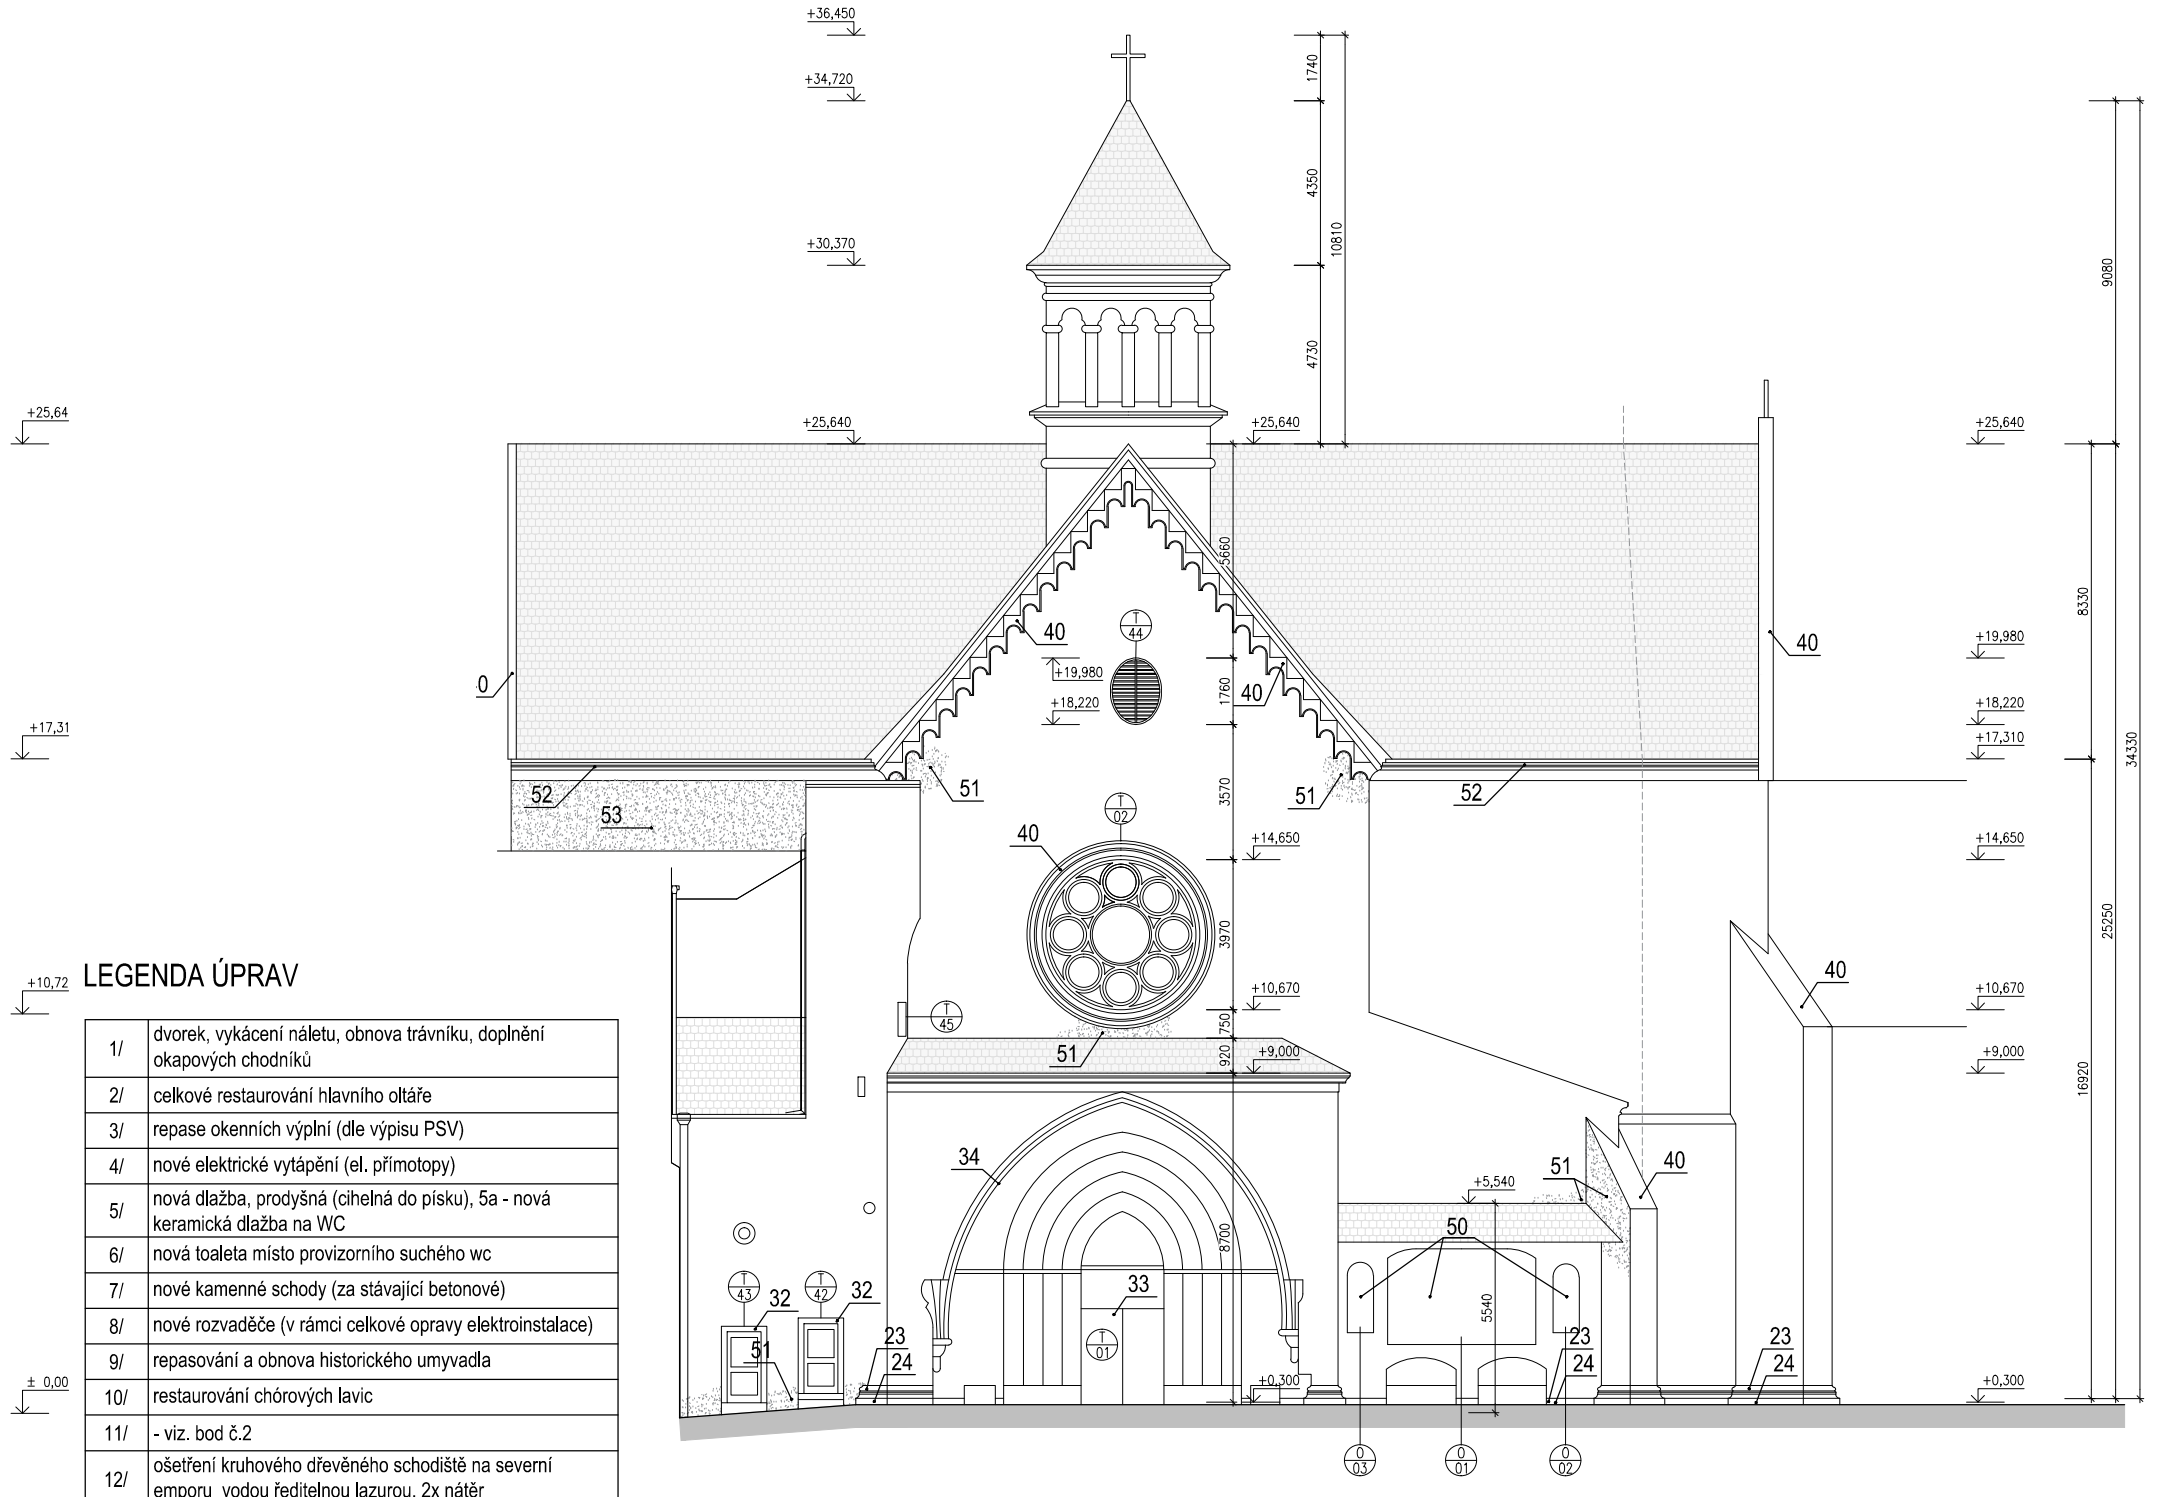
POHLED ZÁPADNÍ

| 50/ | restaurování Getseman na zápaní fasádě (O 01- 03) |
