**ČESKÝ KRUMLOV,  
BYTOVÝ DŮM LATRÁN č.p.20**

Stupeň dokumentace: průzkum

**STAVEBNĚ HISTORICKÝ PRŮZKUM KROVU**

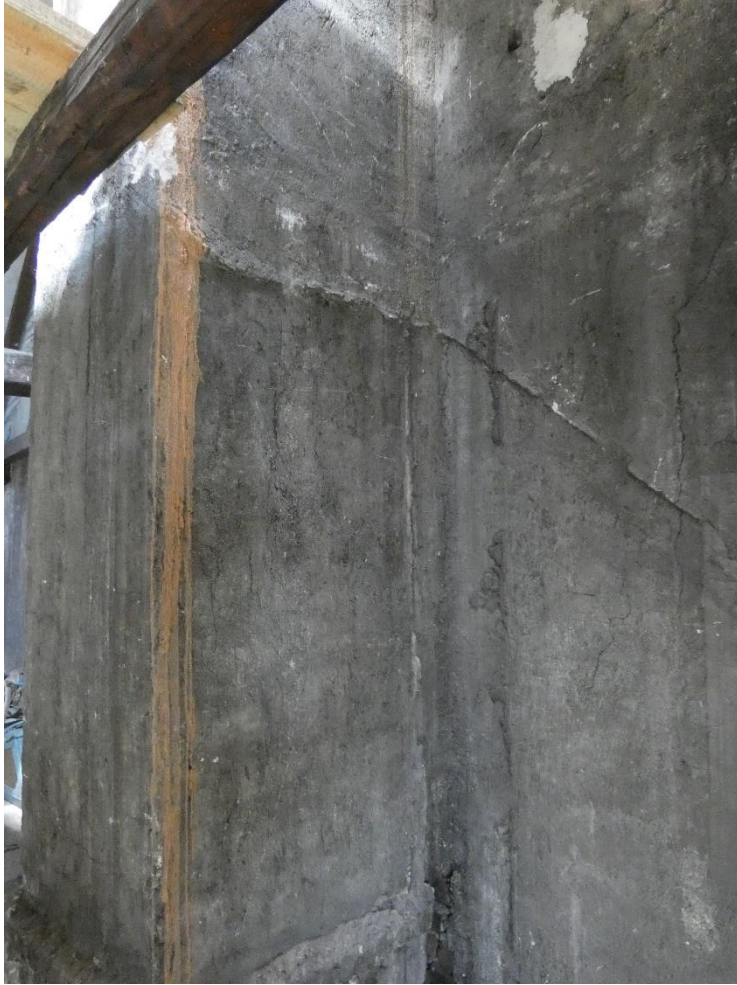
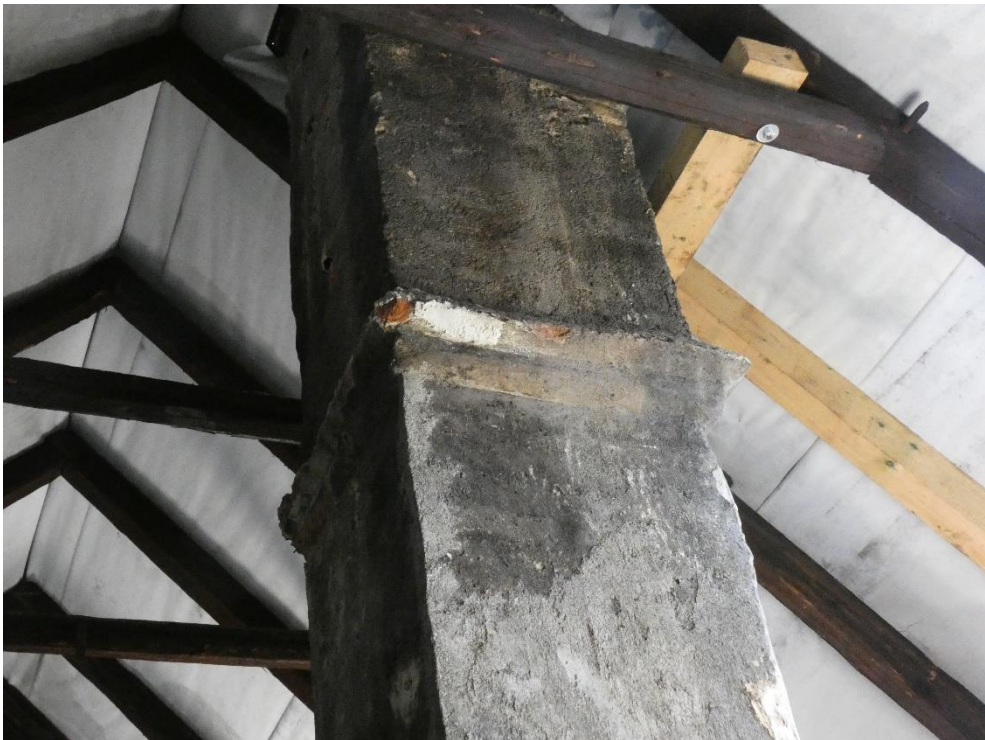
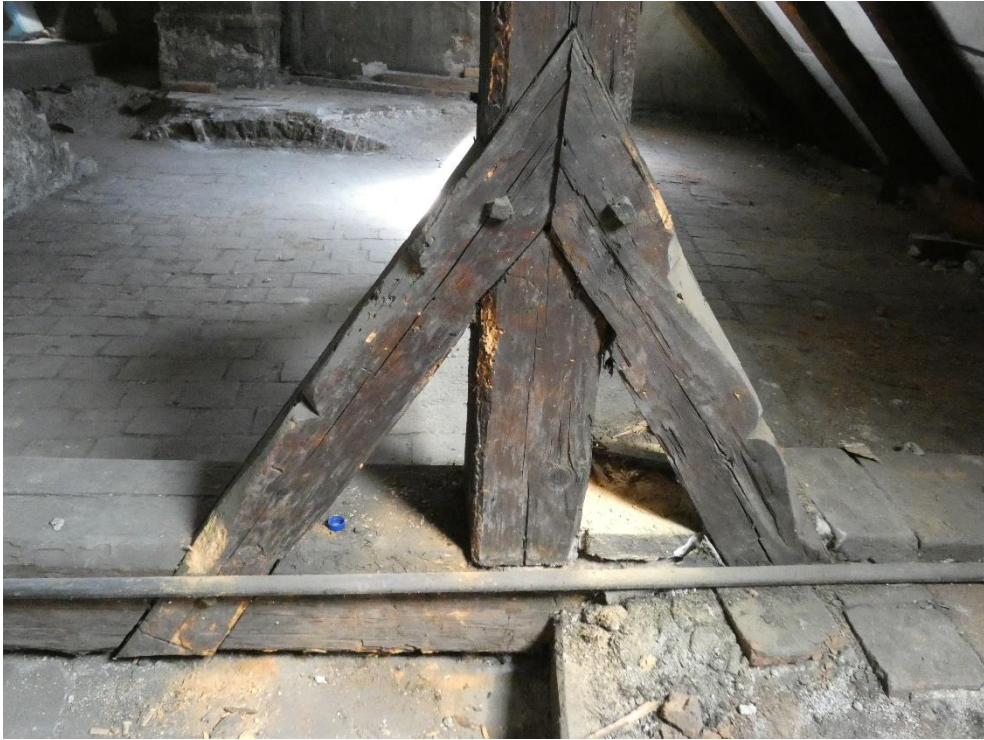
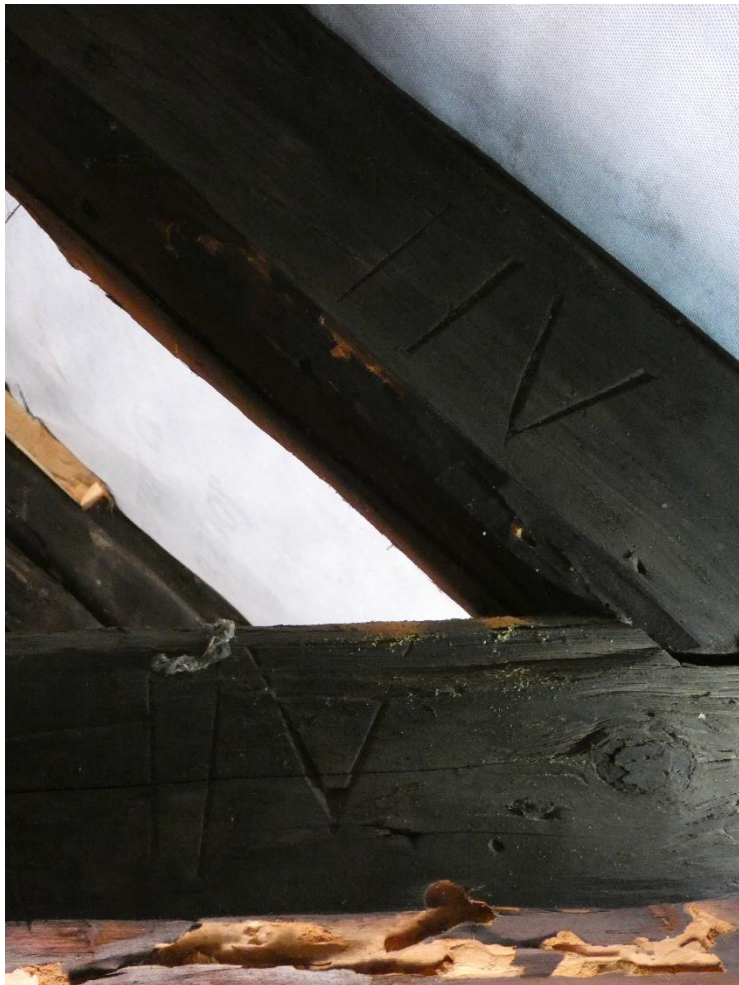
Střecha je sedlová s hřebenem rovnoběžným s průčelím, krov hambalkový s podepřenými hambalky vaznicemi se svislými sloupky (bez stolice). Sloupky mají pásky a patní vzpěry, spoje jsou rybinové. Hrany pásků a vzpěr jsou ozdobně seřiznuty. Vazné trámy s plnou vazbou jsou pouze dva, první u západního štítu, druhý je od něj osově vzdálený 3,3 m. Další vazné trámy v celém krovu nejsou – podlaha je ve zbývající ploše vyvýšená (o cca 45cm) - stropní konstrukce s renesančním trámovým stropem nad hlavní obytnou místností má strop posazený výše než ostatní místnosti a vazný trám by byl v kolizi s touto stropní konstrukcí.

Na východním štítu a přiléhajícím komínu je v prostoru krovu dochovaný otisk starší střechy, která svým průběhem ještě předchází existenci loggie. Rovněž komín

uprostřed dispozice má ozdobnou římsu, která původně byla již v nadstřešní části, nyní se však nachází na půdě. Tento zaniklý historický krov, po kterém zbyly otisky na svislých konstrukcích, musel vzniknout po renesanční přestavbě roku 1551 (celé 2. patro pochází z této doby). Loggie tedy musela vzniknout až v následné fázi, vzhledem k použitým architektonickým prvkům (toskánské sloupy) se zřejmě jednalo o další fázi renesanční přestavby (snad kolem roku 1600?).

Krovová konstrukce je rozhodně cennou součástí památky a dokladem jejího vývoje, je proto žádoucí její zachování s provedením kvalitních tesařských oprav. V průběhu realizace doporučujeme dataci zpřesnit na pomoci dendrochronologického datování – nejlépe společně s renesančními trámovými stropy v 1. a 2. patře.
