# Kaple sv. Ducha a Božího Hrobu

**Liběchov, okr. Mělník**

## **STAVEBNĚ HISTORICKÝ PRŮZKUM**

**DUBEN – ČERVEN 2019**

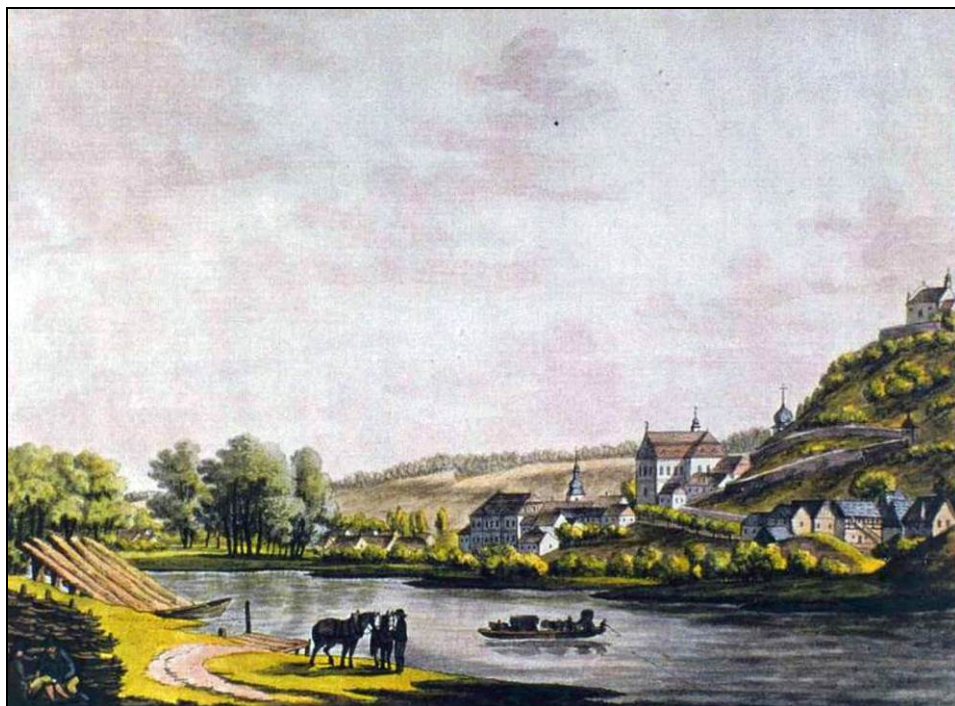
01. Pohled na Liběchov od jihu, přes řeku Labe. Antonín Pucherna (kresba, 1802) – J. Ernst (grafika, 1816) vyšlo v F. K. Wolfových „*Abbildungen sämtlicher alten und neuen Schlösser in Böhmen*“, Praha s. d. Zcela vpravo je na návrší zachycena i kaple sv. Ducha, vyobrazení je však značně nepřesné.

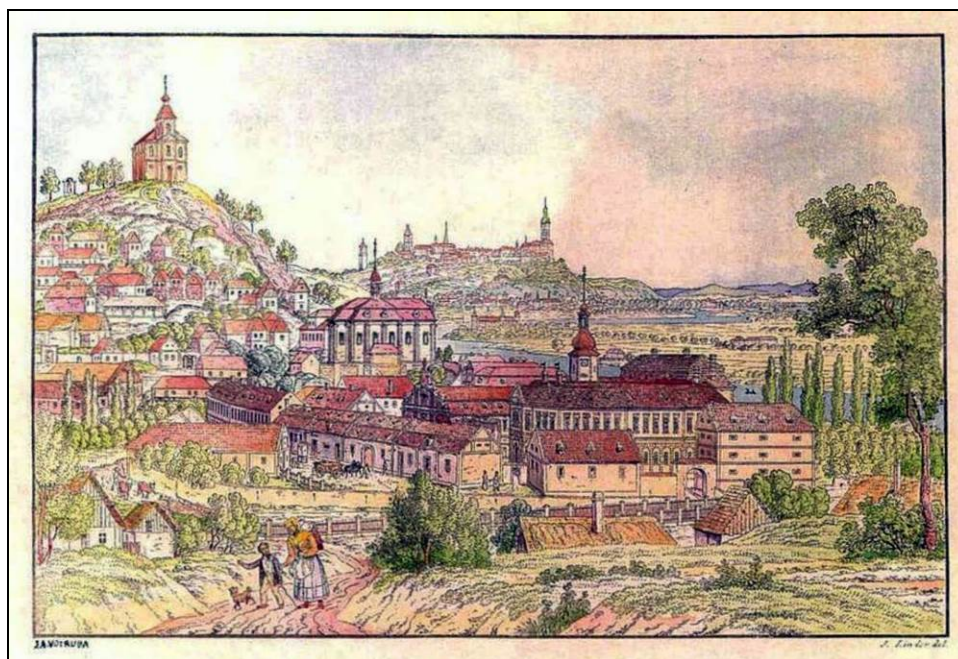
02. Pohled na Liběchov od západu Josef Linder (autor kreslířské předlohy), Liběchov v Litoměřickém kraji, zcela vlevo návrší s kaplí sv. Ducha (po Veithově přestavbě), tisk na papíře, druhá čtvrtina 19. století.

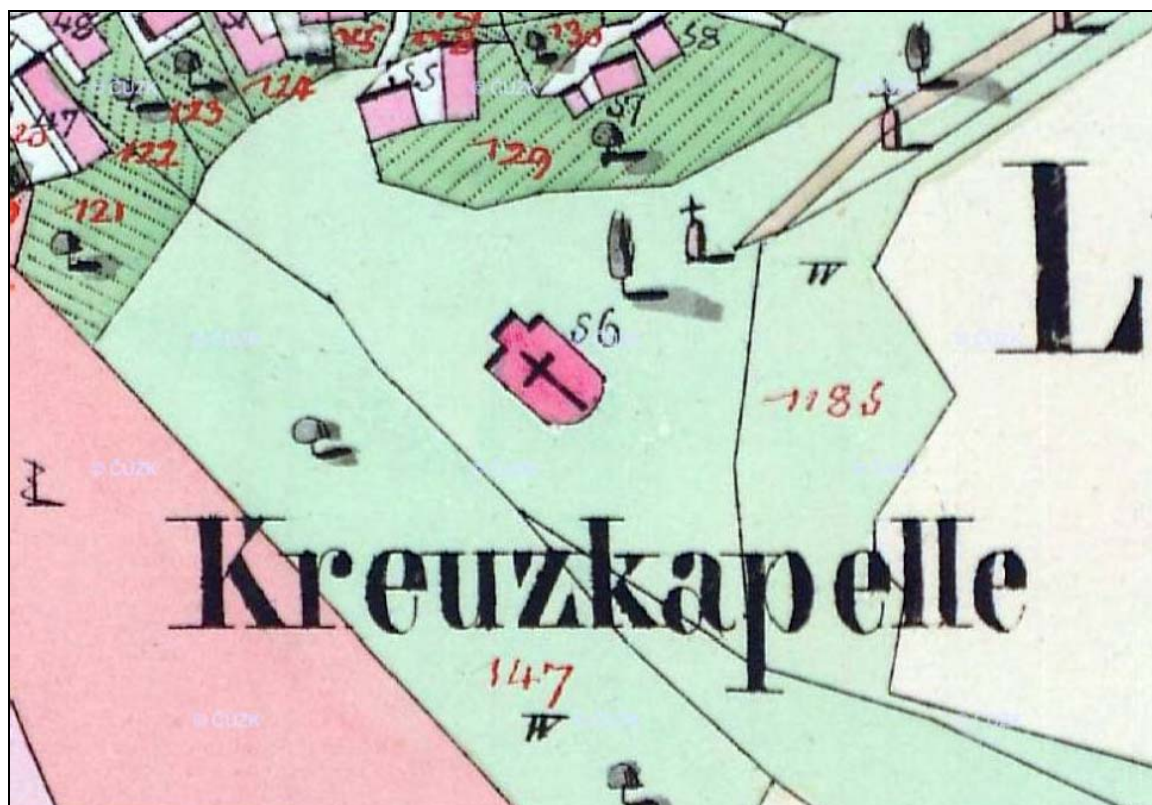
03. Tzv. Císařský otisk mapy Stablního katastru z r. 1843. Severovýchodně od kaple je zakreslena i poutní cesta s jednotlivými zastaveními. [www.archivnimapy.cuzk.cz/](http://www.archivnimapy.cuzk.cz/)

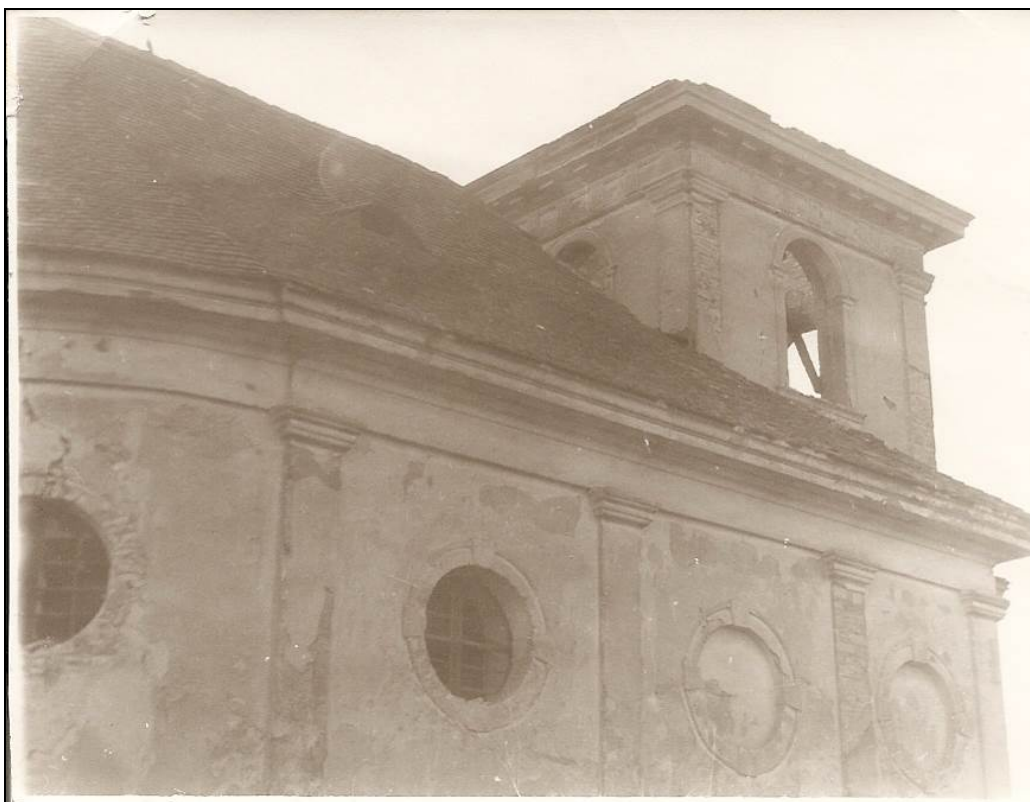
07. Snímek kaple po požáru věže v roce 1966. Soukromá sbírka, Liběchov.

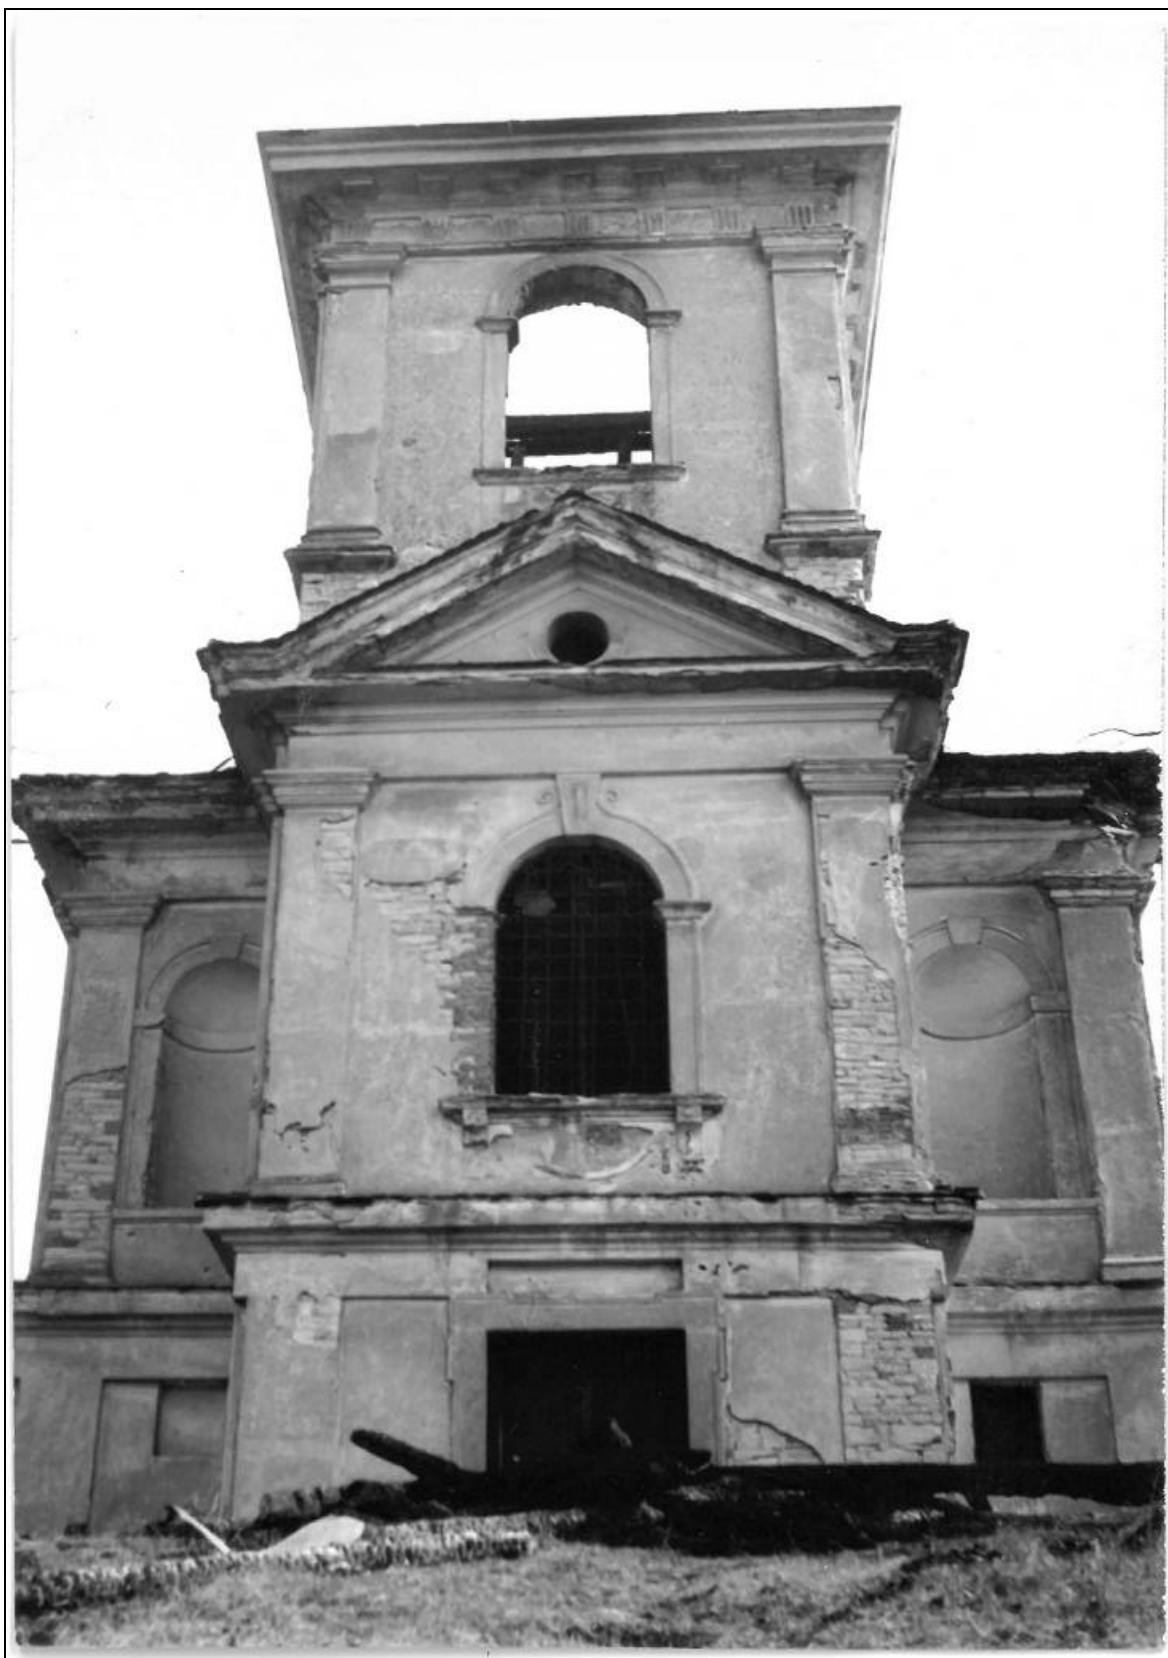
08. Pohled na liběchovský kostelík po požáru – detailní záběr hlavního průčelí, fotografie 13 x 9 cm. St. Krejčík. Regionální muzeum Mělník, pomocný fond – fotoarchiv, sign. MO 274 / 3.

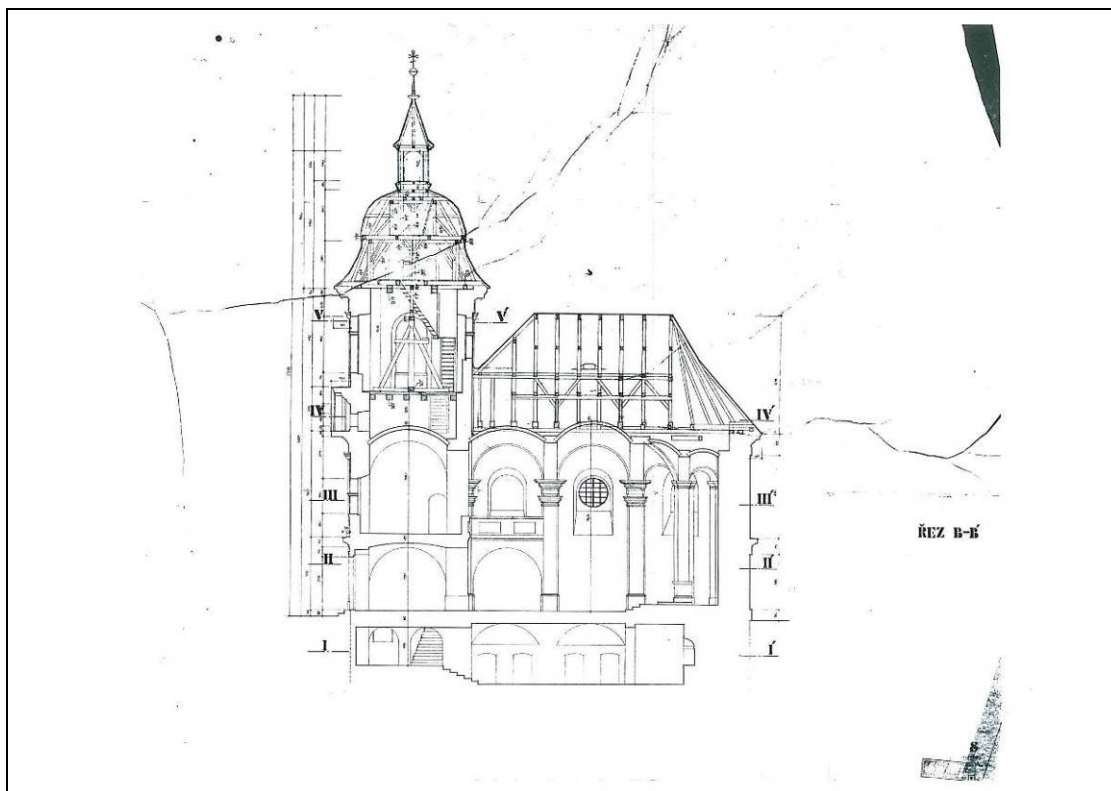
09. Podélný řez kostelíkem v Liběchově, měřítko 1 : 50, pro Národní muzeum v Praze, květen 1965. Soukromá sbírka.

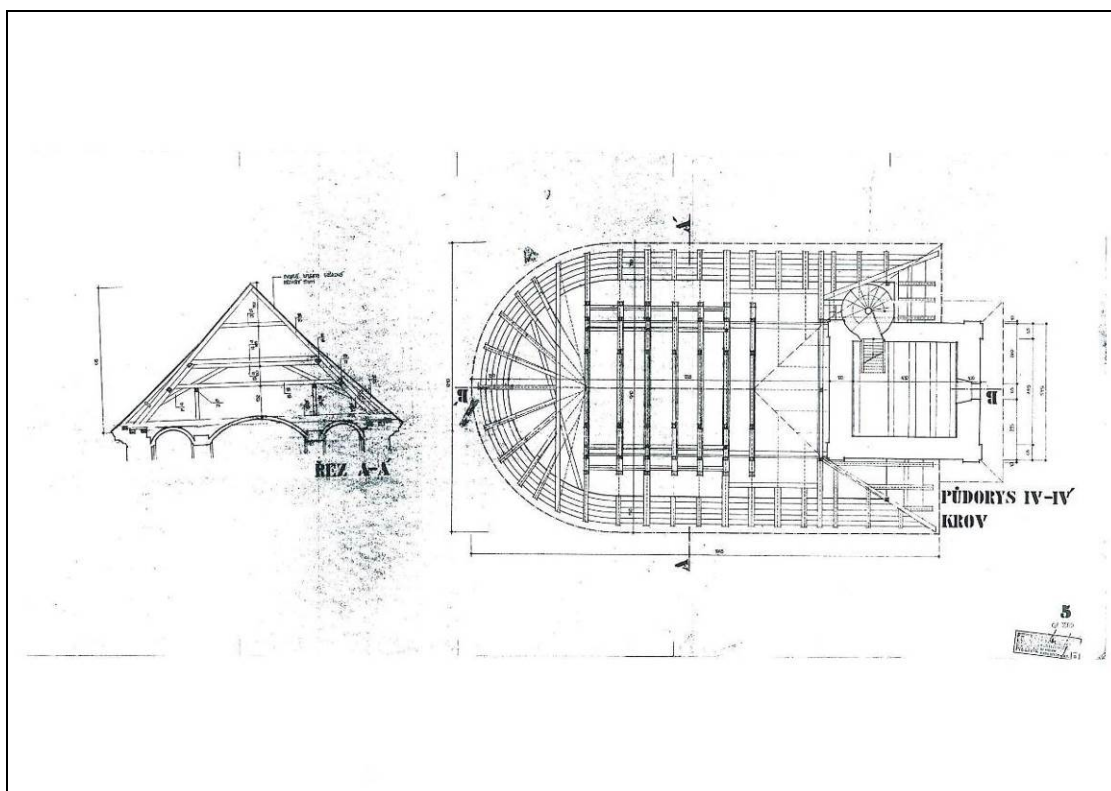
10. Plán krovu kostelíka v Liběchově – půdorys a řez. Hustě kladené vazby nad východní částí lodi tvoří krov původní raně barokní kaple. Měřítko 1 : 50, pro Národní muzeum v Praze, květen 1965. Soukromá sbírka.

Po točitém schodišti vystoupáme do prostoru podkroví a ke vstupu do patra věže. Krov trojlodí má poměrně složitý vývoj. Nad prostorem původní raně barokní kaple je v délce sedmi vazeb dochován původní krov z 50. let 17. století, hambalkové konstrukce s ležatou stolicí, dodatečně zpevněný a podložený dvojicí podélných stolic. K němu byla za „Špačkovy“ přestavby připojena paprsčitá konstrukce nad zvýšeným presbytářem – tento prostor je dnes ovšem nepřístupný.

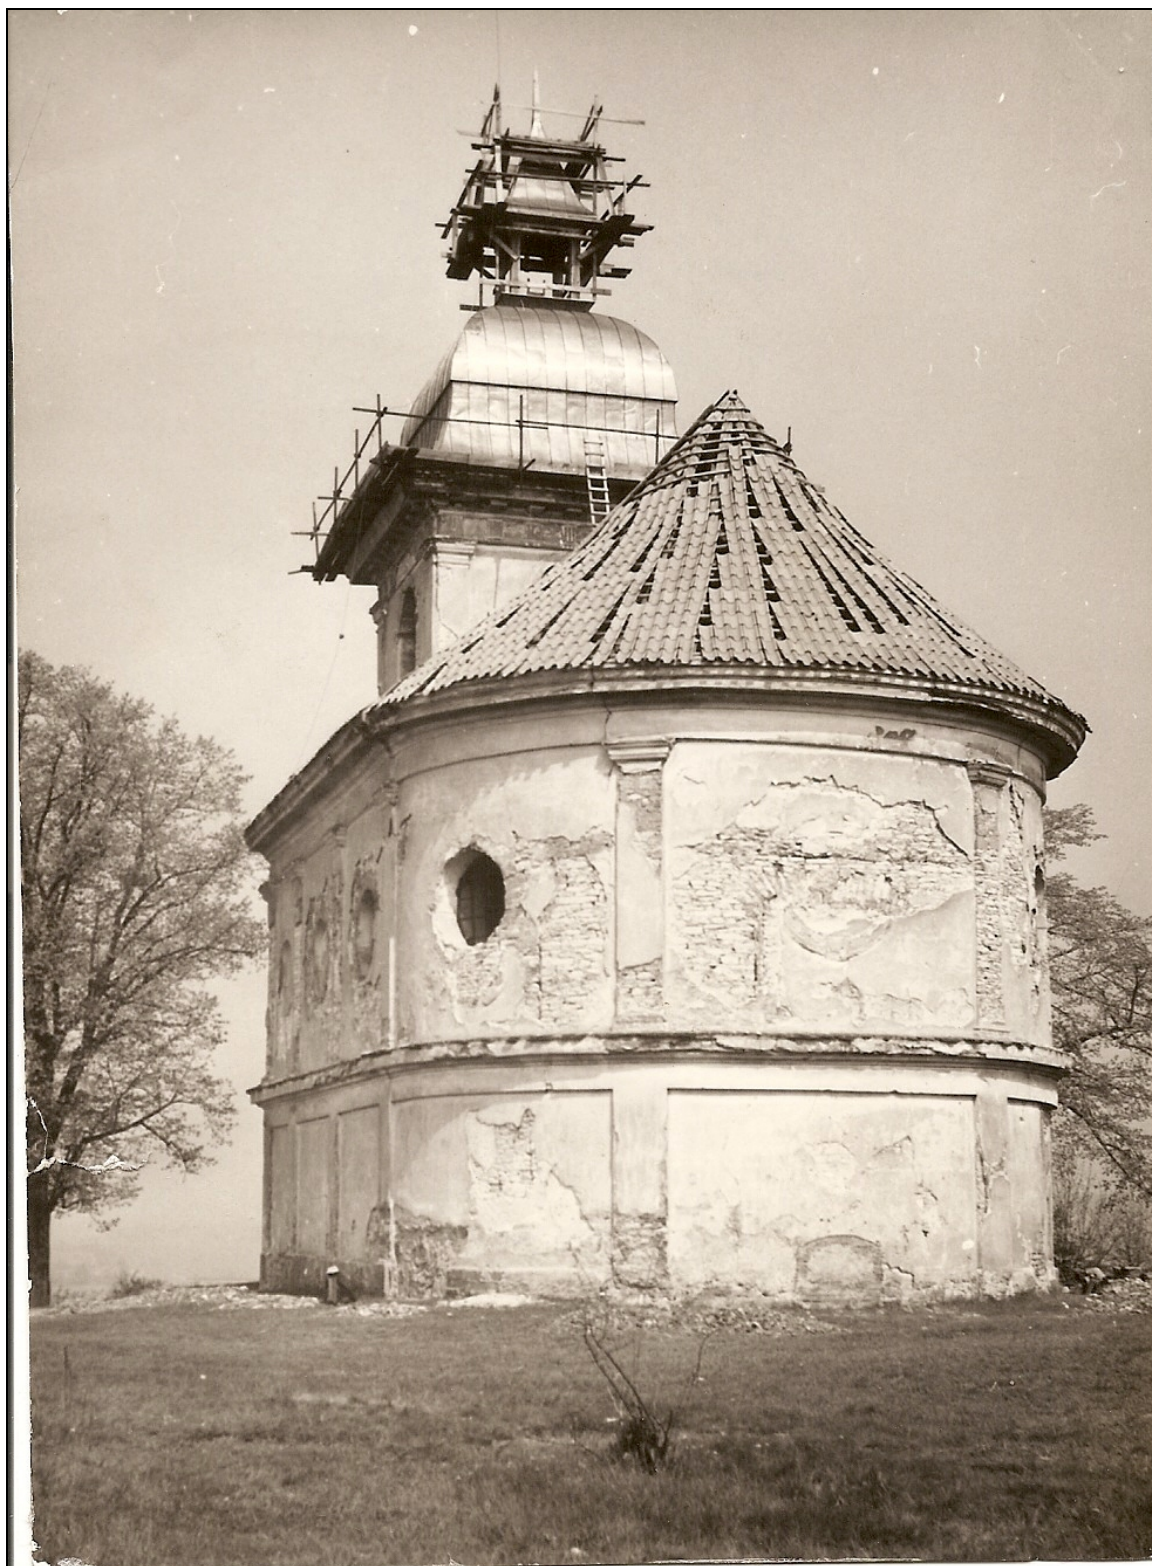
11. Rekonstrukce věžní helmice a oprava střechy po požáru v roce 1966. Nedatovaný snímek, soukromá sbírka, Liběchov.

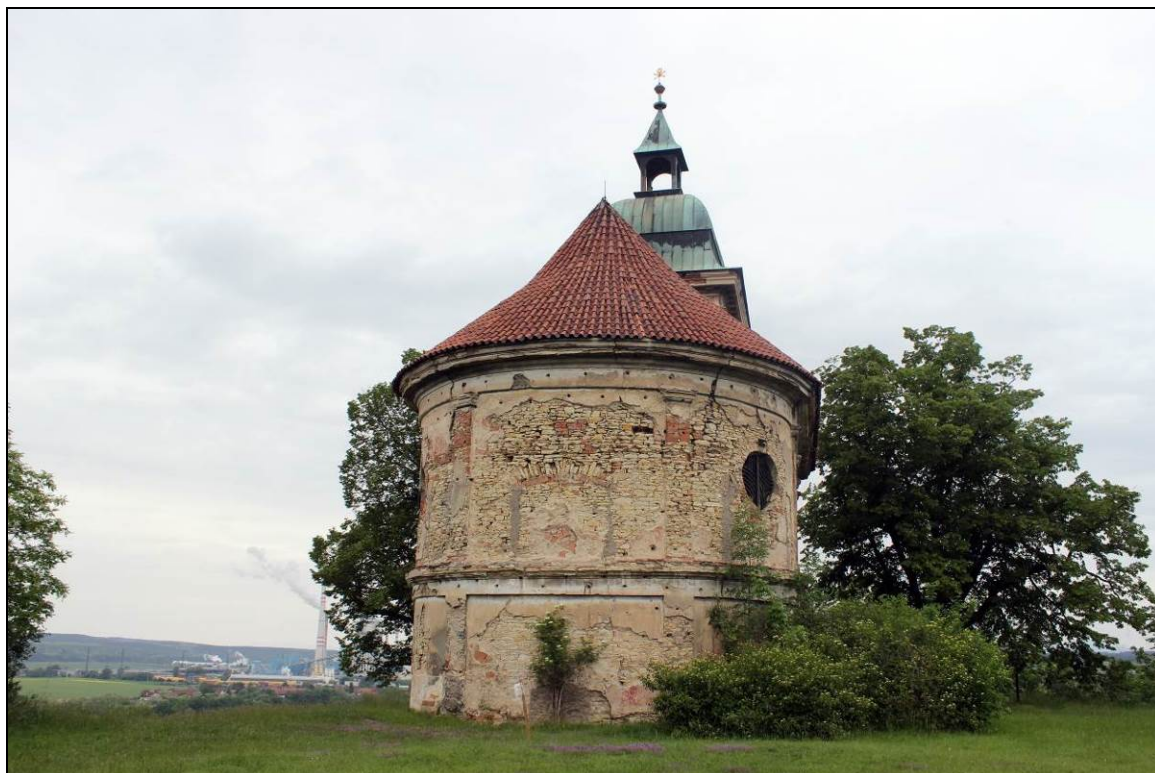
2. Pohled na závěr kaple od jihozápadu. V ose závěru je patrna segmentová zazdívka širokého raně barokního okna.

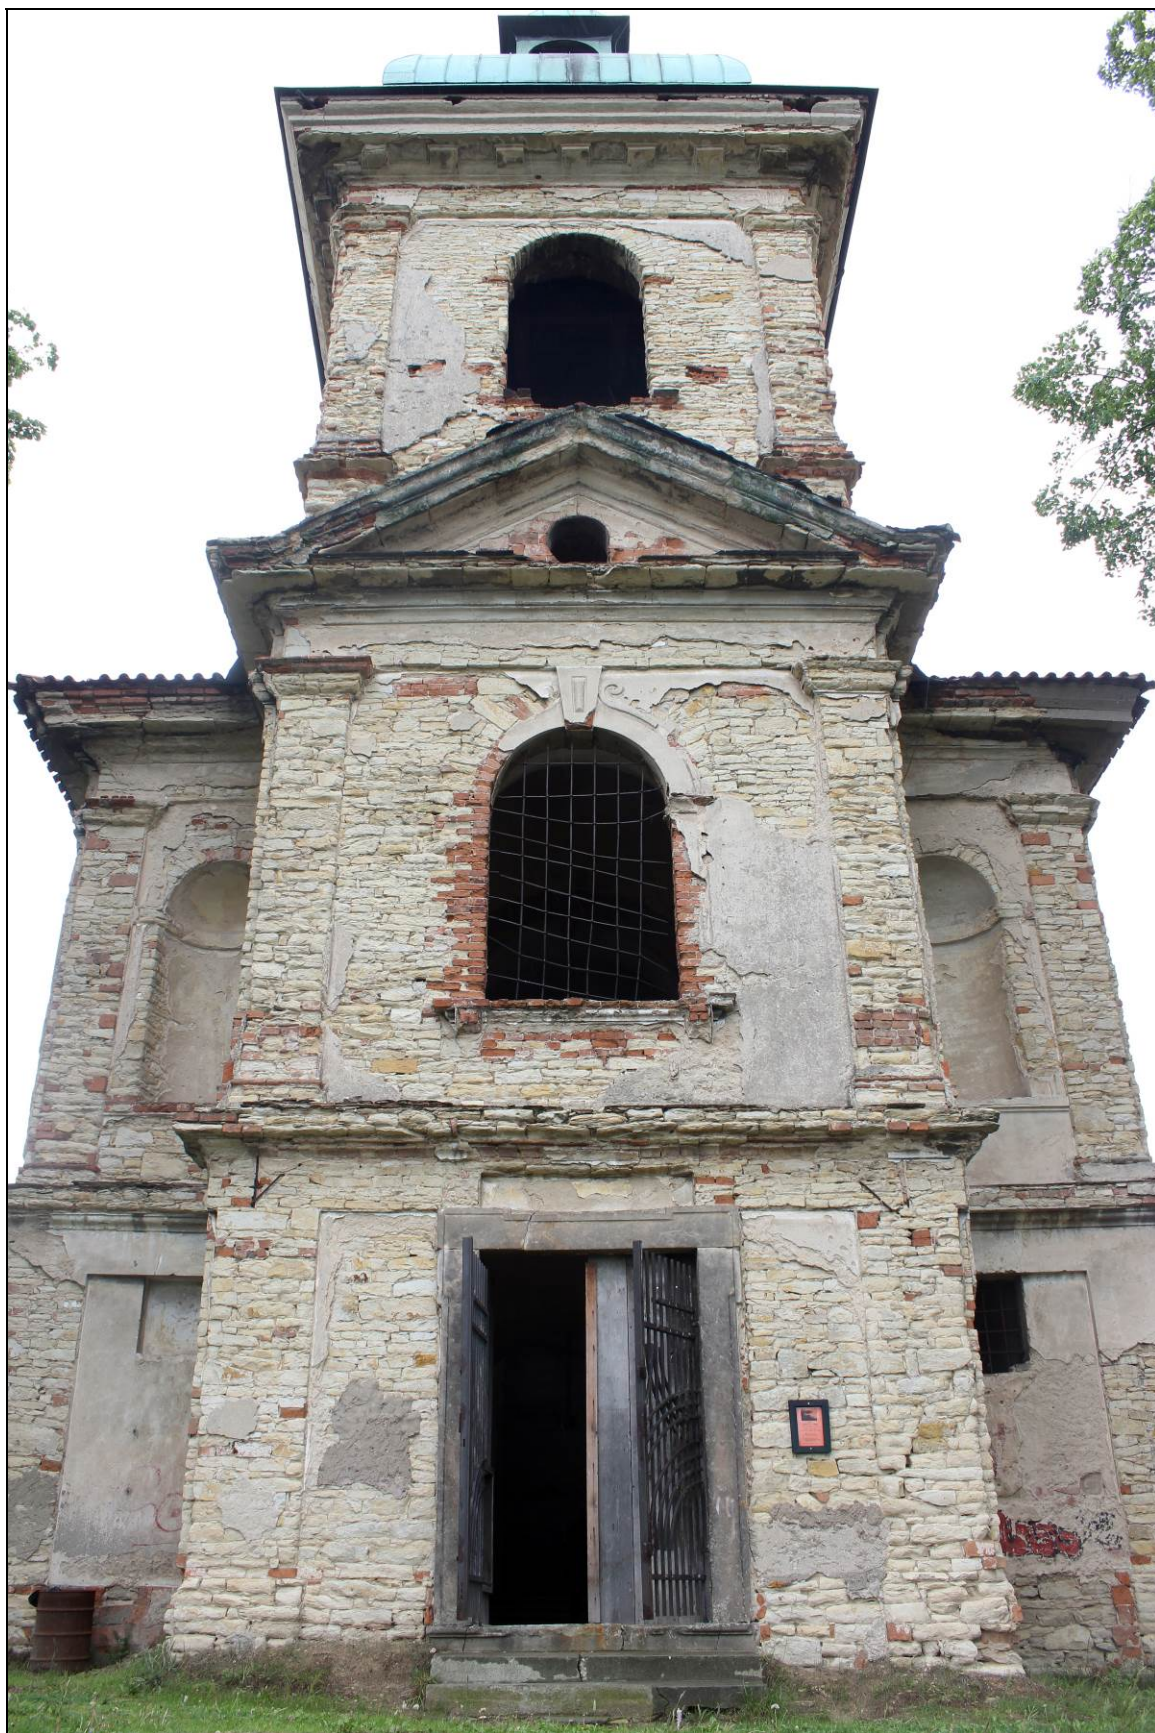
3. Severozápadní (vstupní) průčelí kaple v pohledu. 1730 – 34, věž nad trojúhelným frontonem nastavěna v letech 1823 – 26.

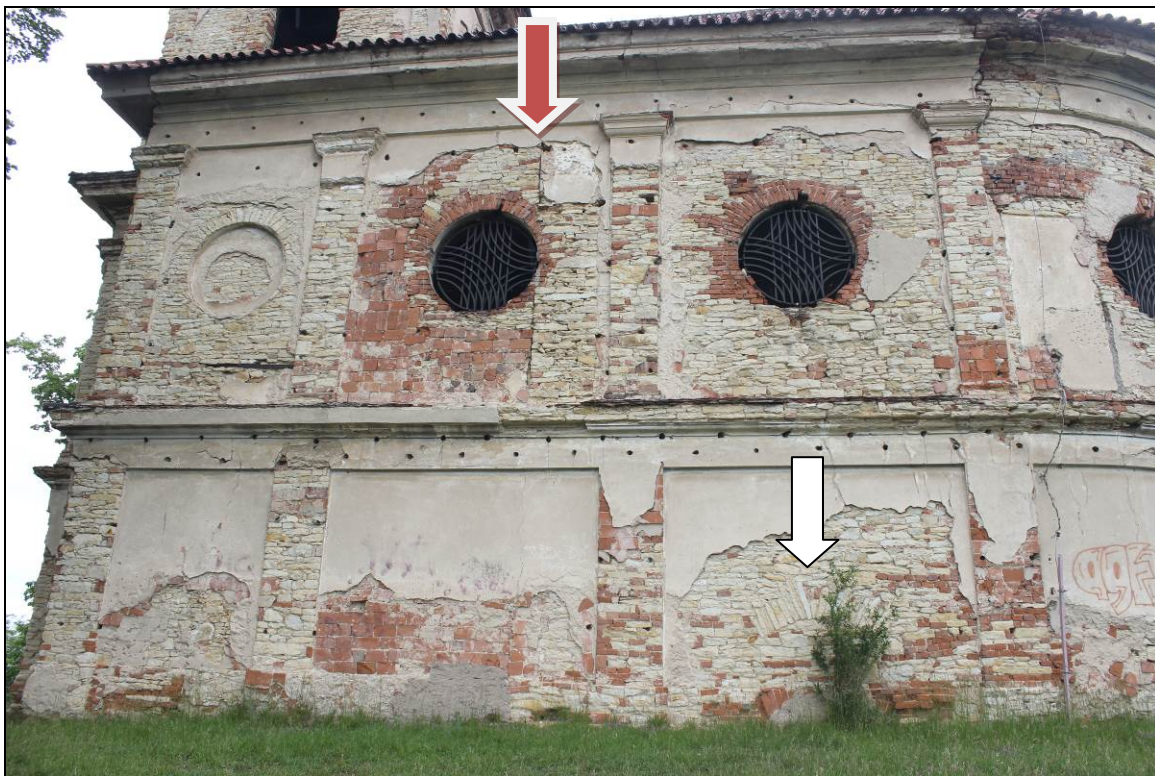
4. Jihozápadní boční fasáda kaple. Červená šipka označuje vertikální spáru – západní nároží původní raně barokní kaple. Bílá šipka ukazuje na zadržku vstupu.

- Exteriérové omítky kaple se rozpadají, zejména na jižní a západní straně; zde jsou již celé velké plochy zdiva zcela odhaleny. Vzhledem k naprostému nedostatku historické obrazové dokumentace hrozí, že některé štukové prvky fasády nebude již možné v budoucnu přesně rekonstruovat. Zničené omítky také způsobují zatékání do odhaleného líce zdiva, což narušuje jeho soudržnost.

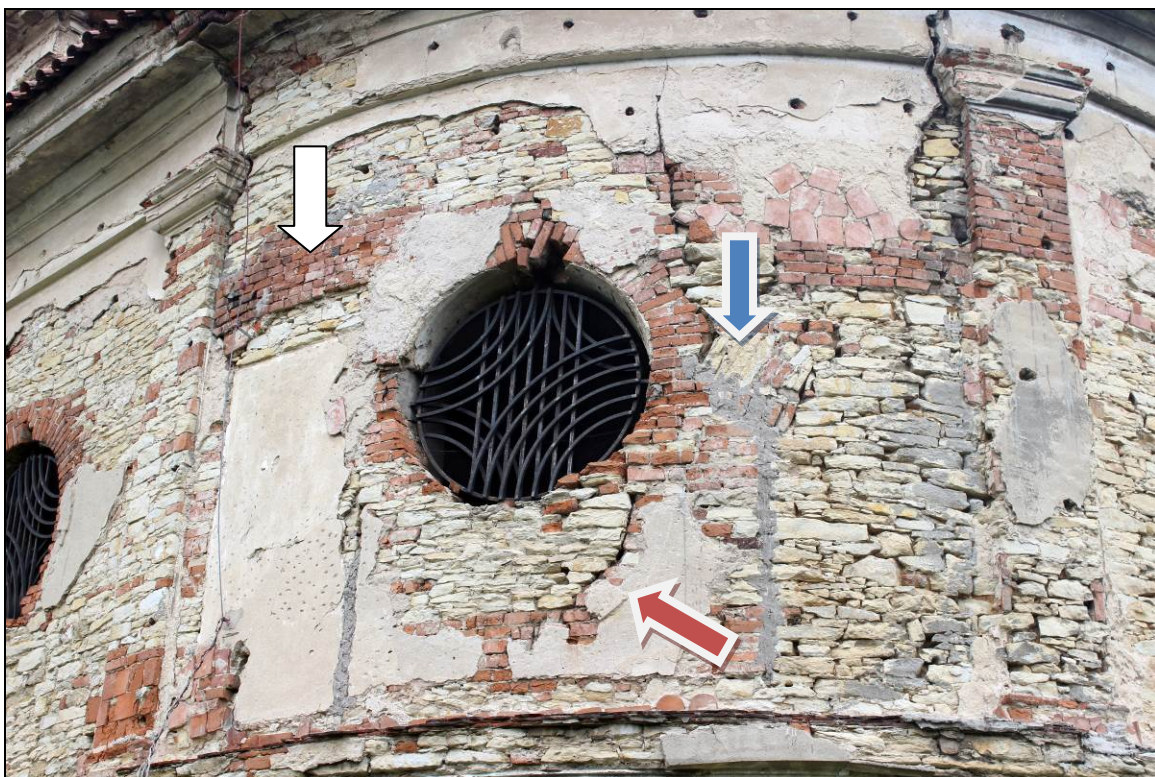
5. Detail jihovýchodní strany závěru kaple. Bílá šipka – zbytek korunní římsy v původní výšce apsidy, modrá šipka – zbytek segmentového záklenku raně barokního okna, červená šipka – zbytek mladšího barokního oválného okna.

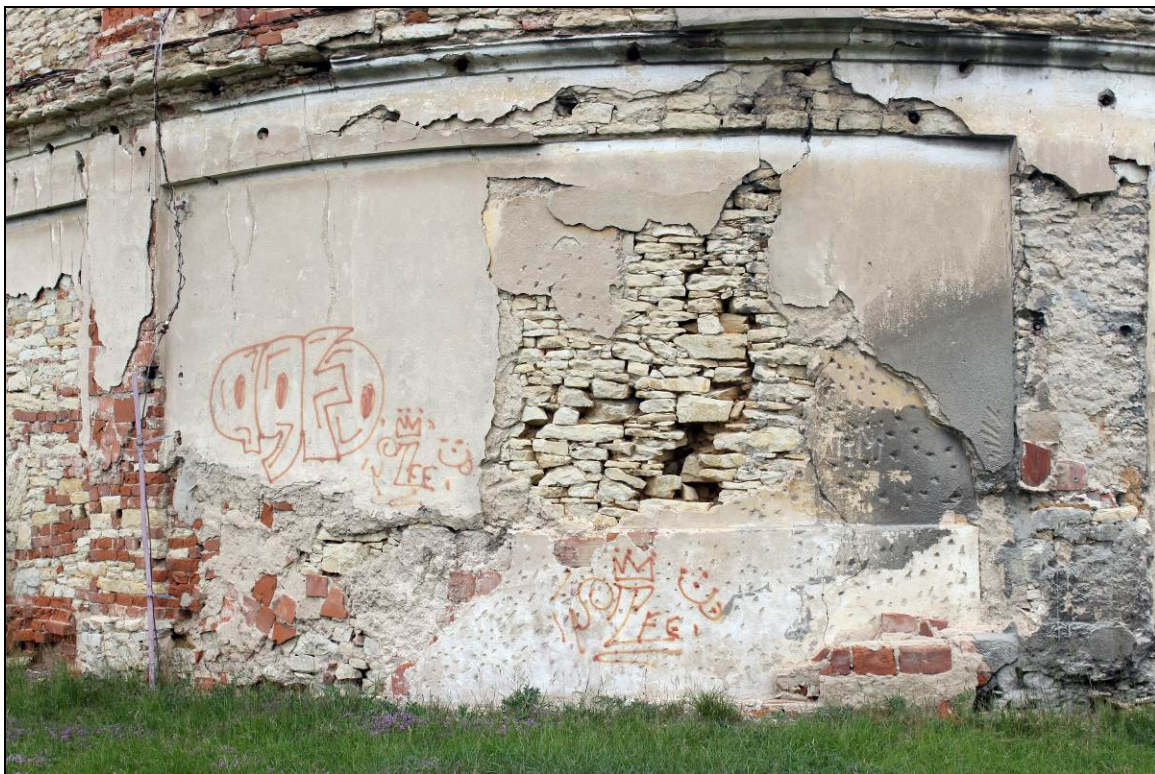
6. Detail jihovýchodní strany závěru kaple, spodní etáž. Vpravo je patrna pekovaná omítka původní raně barokní kaple, překrytá silnou plentou z let 1730 – 34.

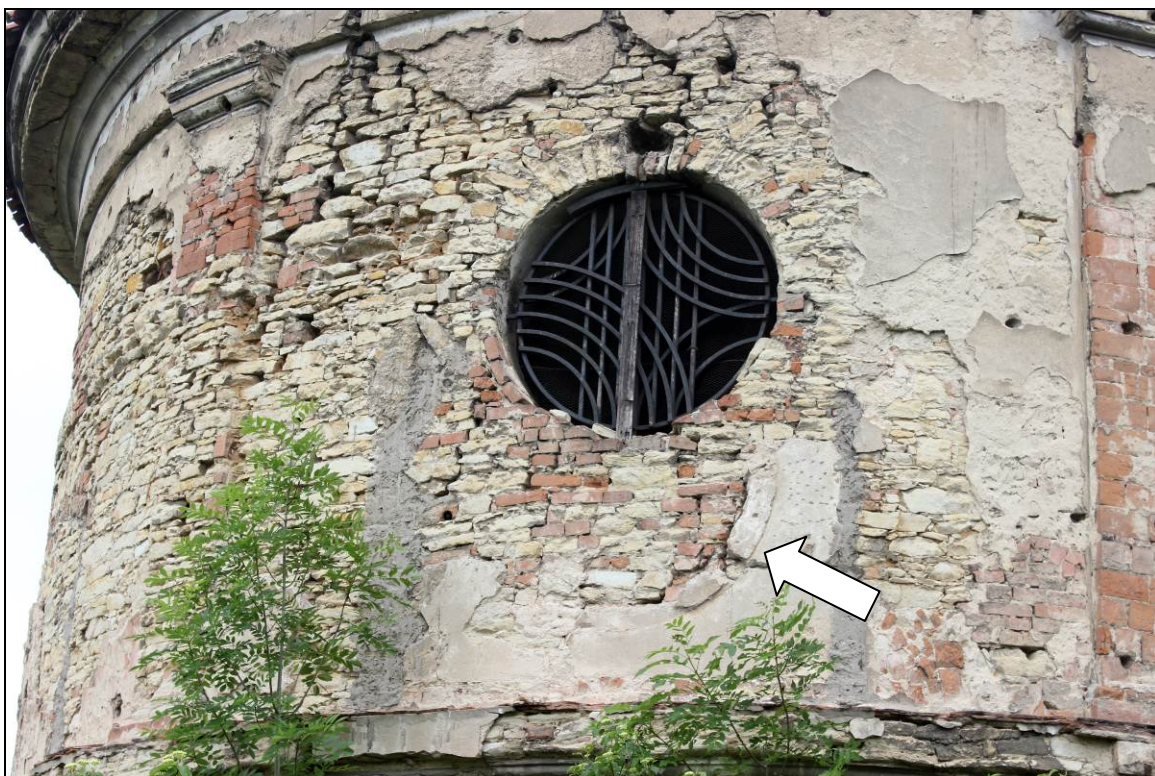
7. Detail severovýchodní strany závěru kaple. Bílá šipka – zbytek mladšího barokního oválného okna.

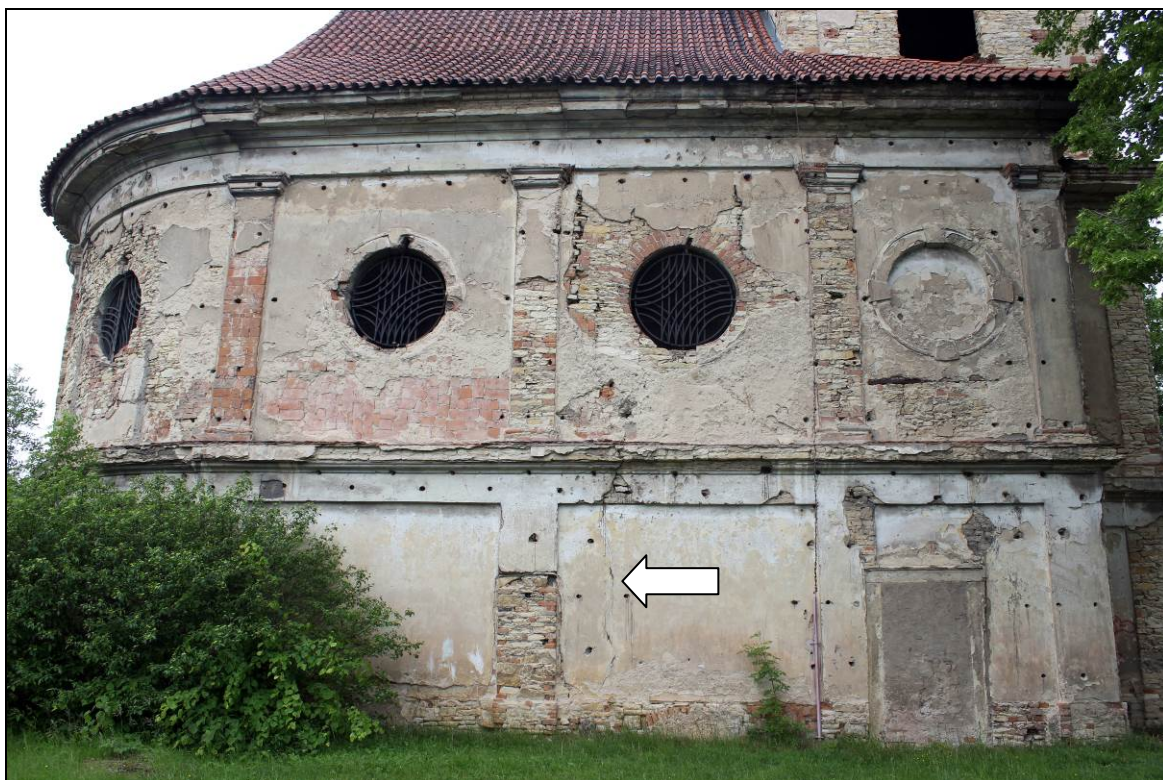
8. Severovýchodní boční fasáda kaple. Bílá šipka označuje vertikální spáru – západní nároží původní raně barokní kaple. Vpravo zazděný portálek do krypty z let 1823 – 26.

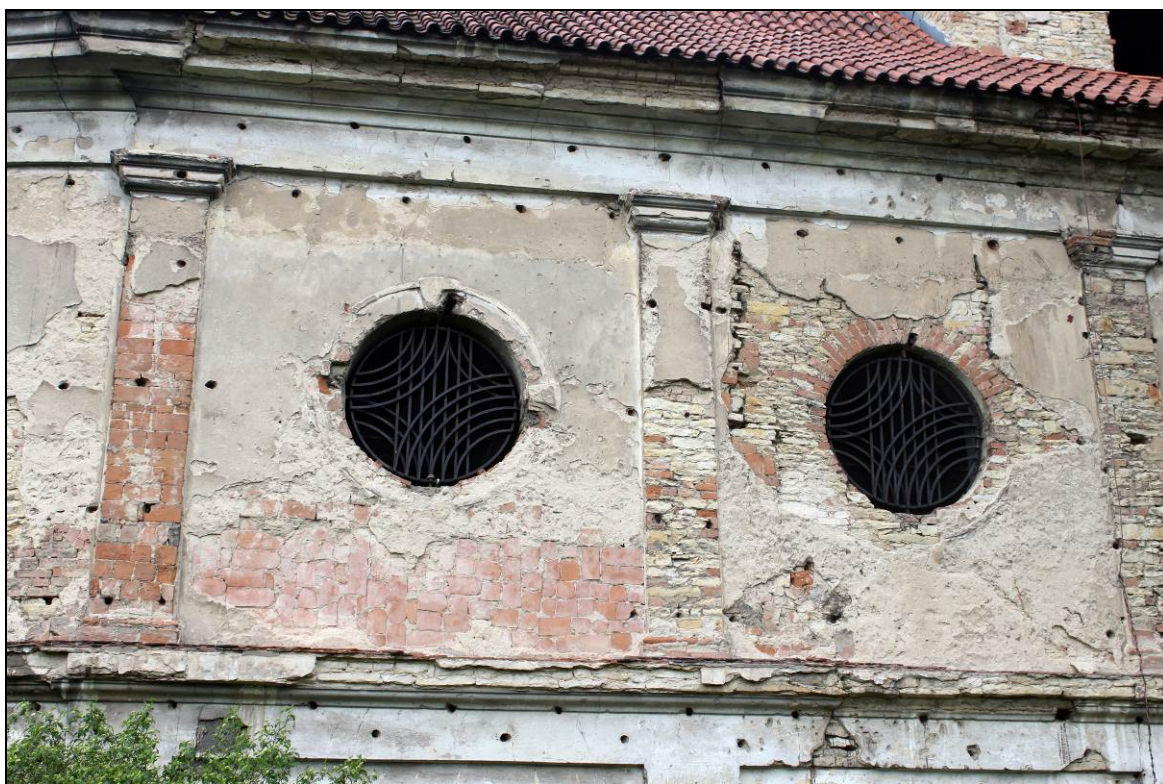
9. Detail horní etáže severovýchodní boční fasády kaple. Pole vlevo je prakticky celé vyplněno taškovou plentou z let 1730 – 34.

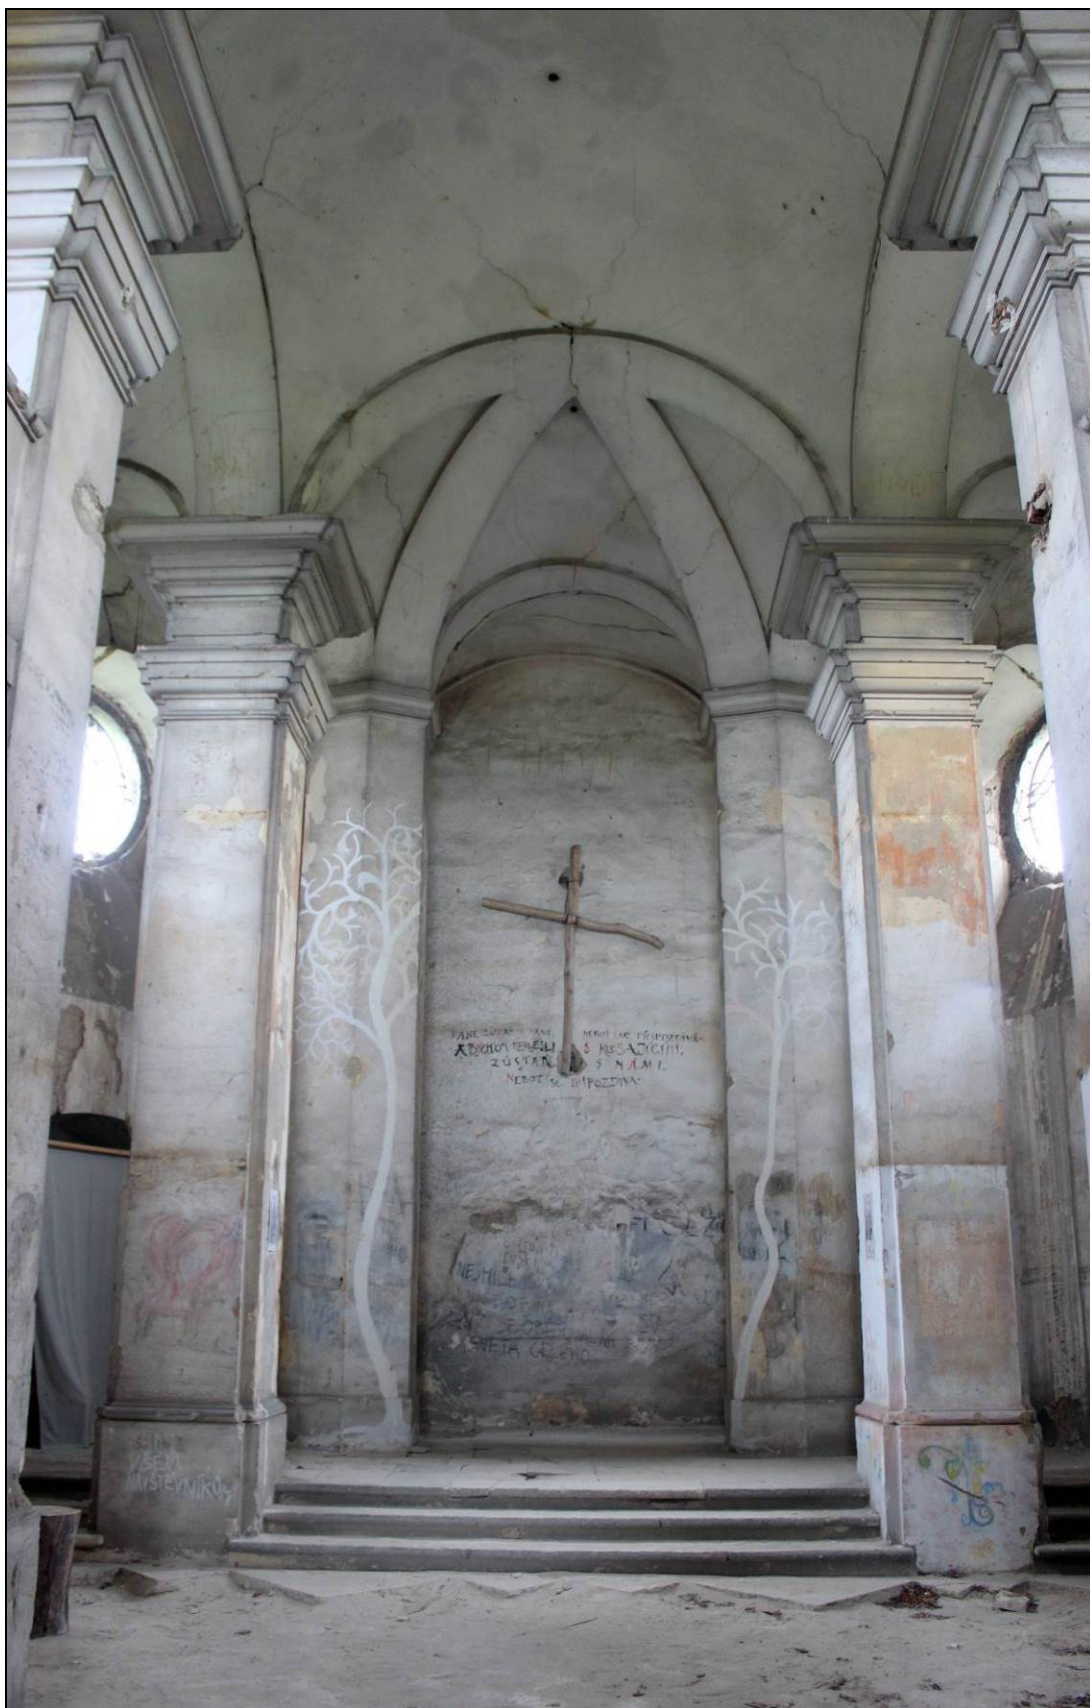
10. Pohled do závěru kaple od severozápadu. Václav Špaček, 1730 – 34.

V čele závěru hlavní lodi je vnitřní obvod půlkruhové obvodové zdi přizděn tak, že vnitřní zeď zde není oblá, ale rovná; tato úprava pochází také z období „Špačkovy“ přestavby, byl zde nepochybně vytvořen prostor pro hlavní oltář, s bočním osvětlením.

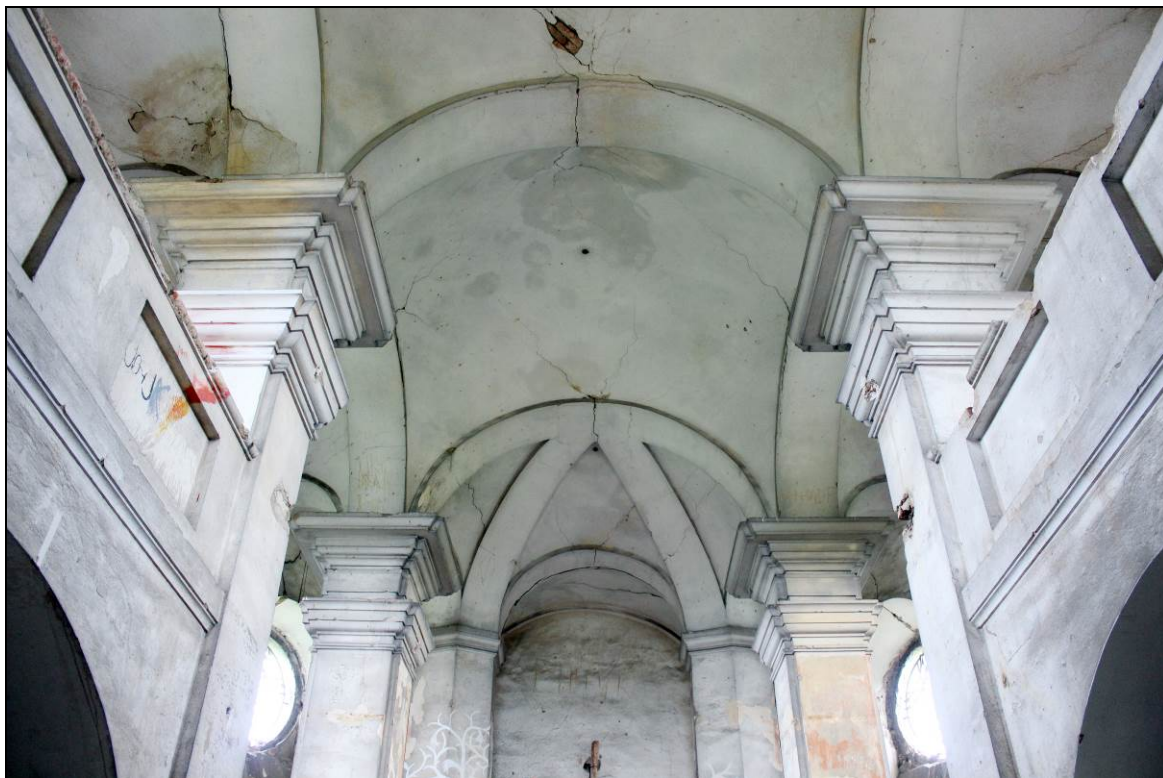
11. Pohled do klenby střední lodi. Václav Špaček, 1730 – 34.

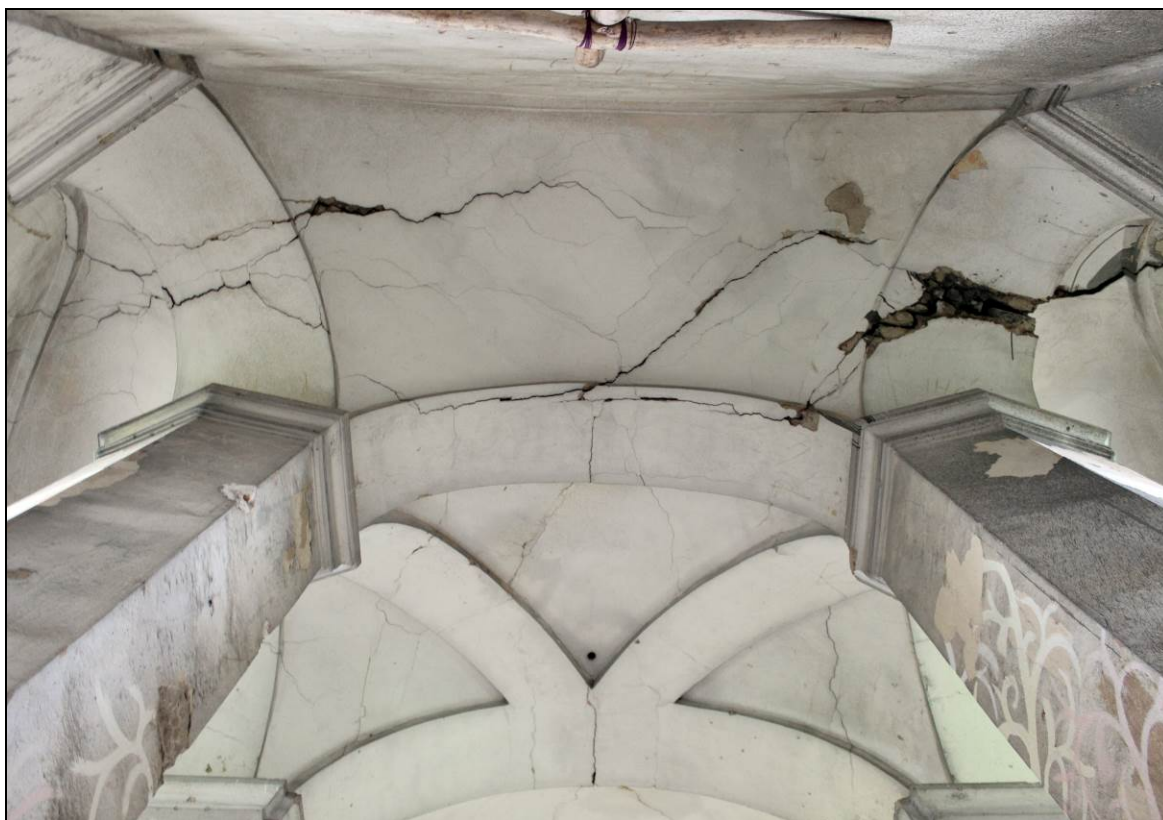
- Zdivo kaple je po obvodu i v úrovni kleneb na řadě míst značně popraskáno; není jisté, zda se tyto trhliny ještě rozšiřují, nebo jsou po injektáži, provedené na sklonku 60. let 20. století, stabilizovány. Bude zde nezbytná důkladná statická kontrola.

12. Klenba závěru kaple s šestibokými pilíři z podhledu. Na snímku jsou dobře patrné výrazné trhliny v konstrukci klenby.

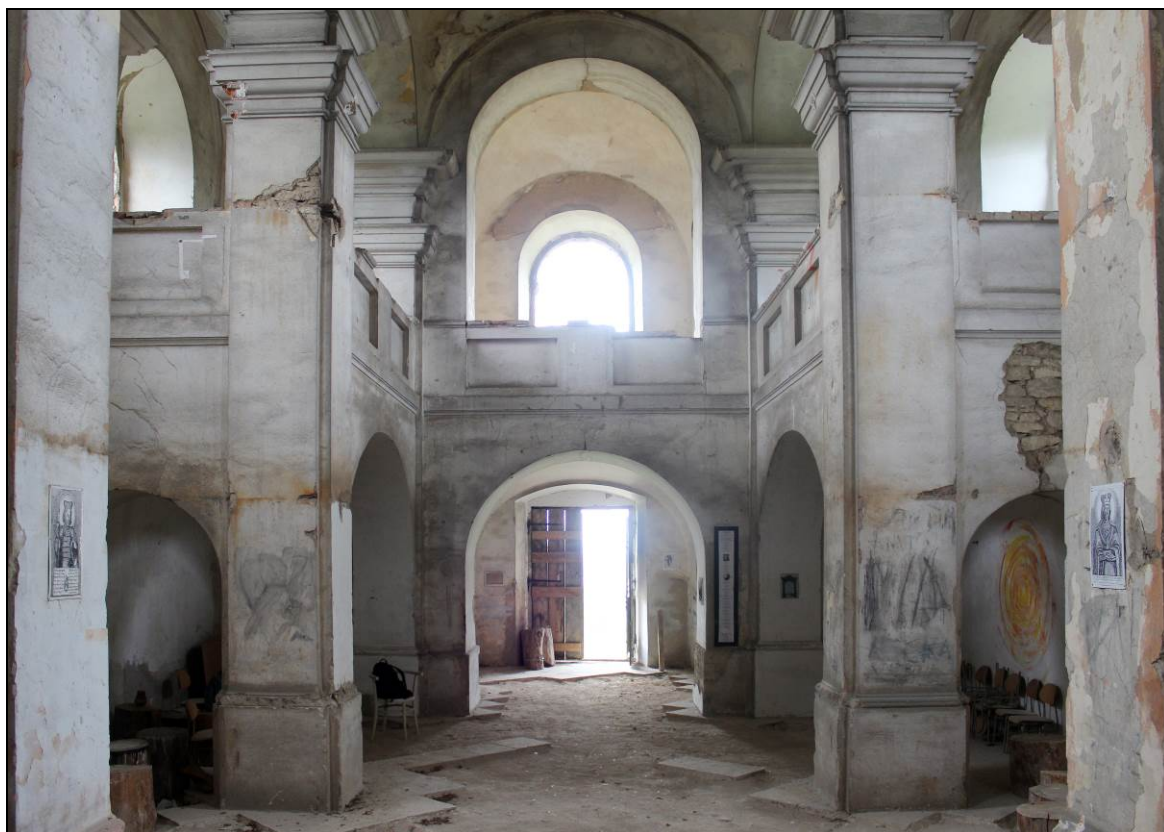
13. Průhled kaplí ke kůru a vstupu. Václav Špaček, 1730 – 34.

Interiér kaple je v celém rozsahu klenutý, rovněž rozdělený do dvou etáží. Vnitřní prostor tvoří trojlodní hala, s velkým kůrem a předsíní za vstupem; z kůru vybíhají do prostoru bočních lodí dvě jednoosé podklenuté empory.
