# Kaple sv. Ducha a Božího Hrobu

**Liběchov, okr. Mělník**

## **STAVEBNĚ HISTORICKÝ PRŮZKUM**

**DUBEN – ČERVEN 2019**

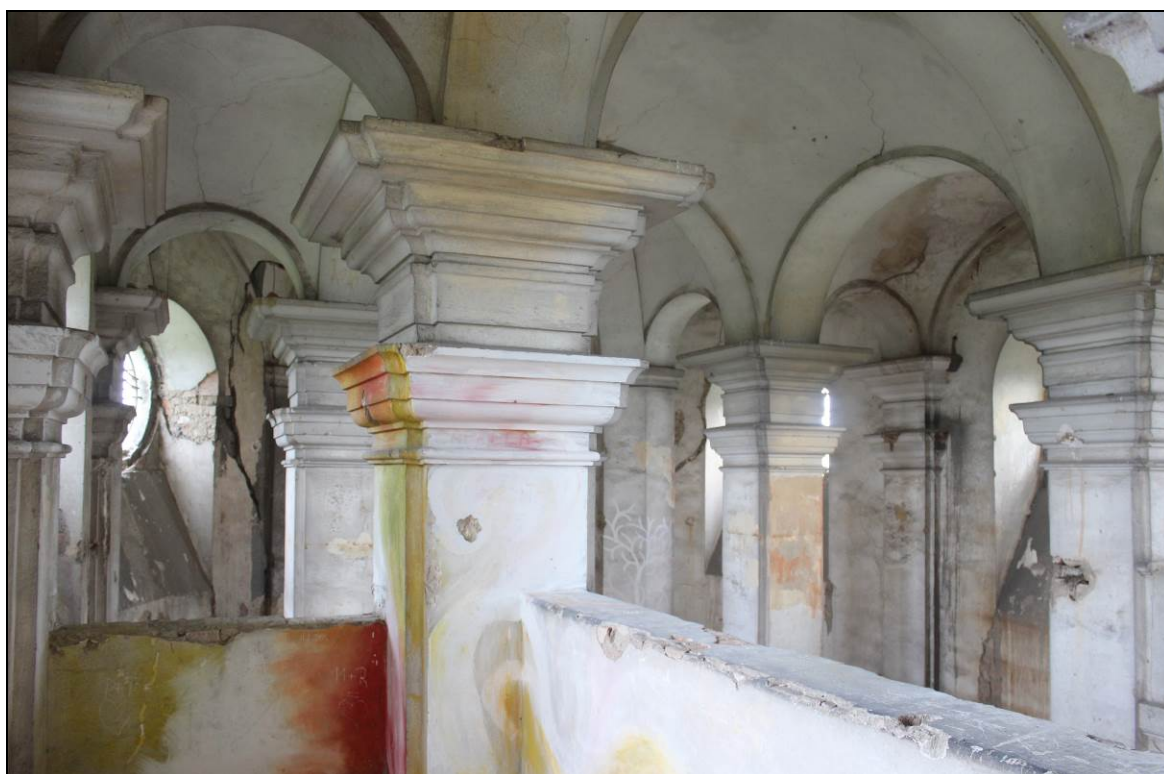
14. Pohled ze severní empory do klenby trojlodí. Václav Špaček, 1730 – 34.

Dvojice bočních empor se otevírá do lodi půlkruhovými arkádami na šířku prostoru mezi pilíři a zdí. Empory jsou podklenuty obdélnými plackami, parapety empor i kůru jsou členěny jednoduchými obdélnými vpadlými poli.

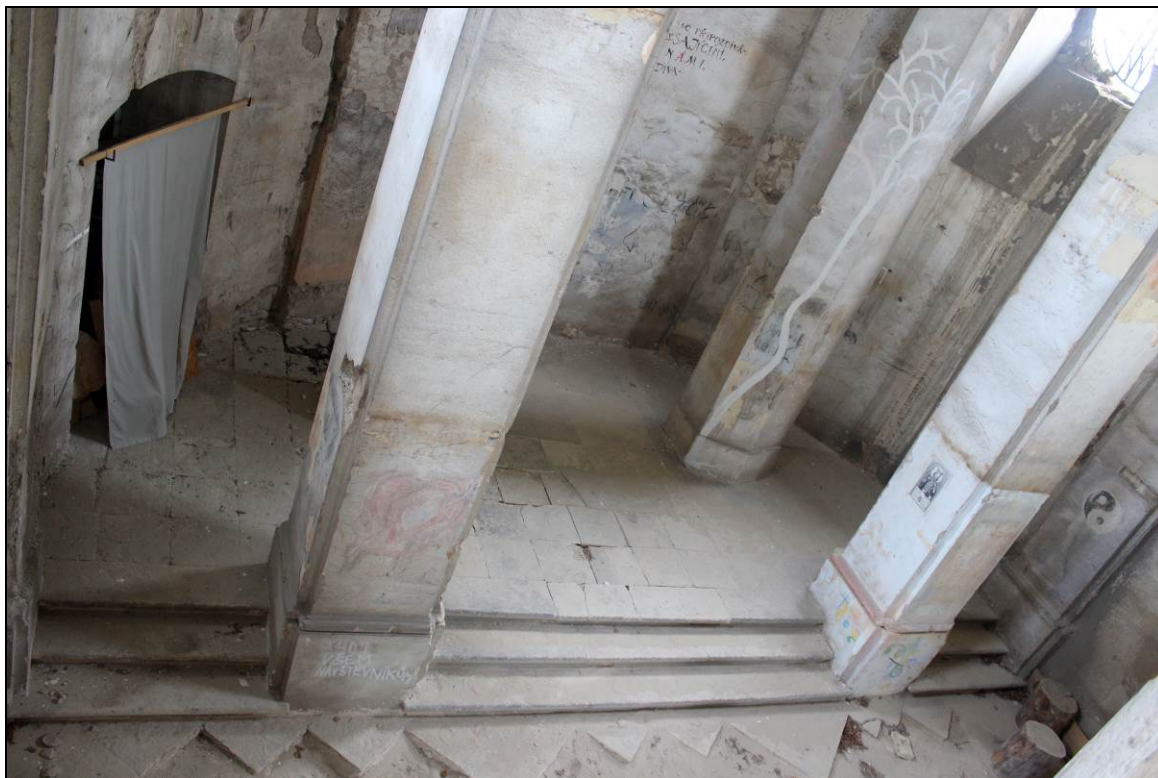
Prostor presbytáře je v úrovni dlažby od hlavní i bočních lodí oddělen trojicí kamenných schodů. Dlažbu tvoří novodobé, diagonálně kladené kamenné desky, dnes dochované pouze z části. V severovýchodním obvodu závěru se ve spodní etáži nachází segmentová, mírně rozevřená nika někdejšího portálu, dnes zazděného.

15. Pohled z empory na vyvýšenou dlažbu závěru kaple. Vlevo nika dnes zazděného portálku v severovýchodním obvodu presbyteria.

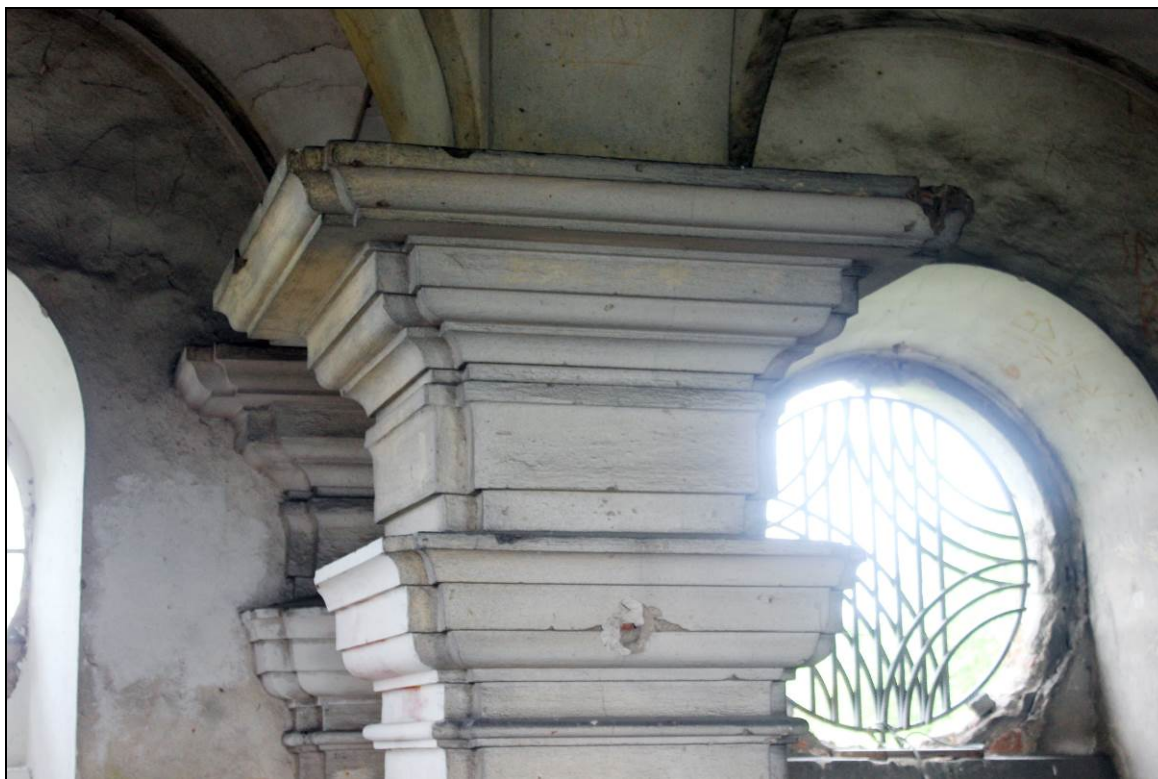
16. Detail hlavice jednoho z pilířů, nesoucích klenbu trojlodí. Václav Špaček, 1730 – 34.

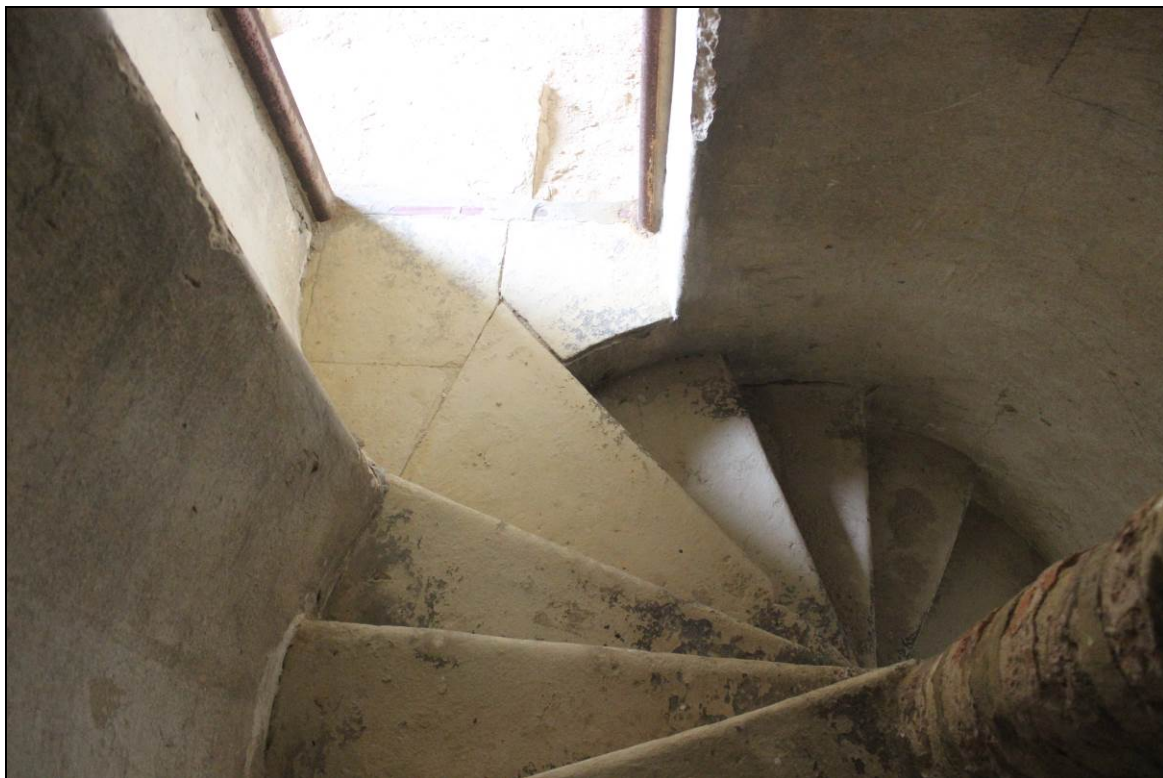
17. Detail kamenného točitého schodiště se vstupem na kůr.

Hlavním vstupem procházíme do obdélné předsíně, sklenuté plackou; v jihovýchodní stěně předsíně se otevírá obdélný vstup s novodobou kovovou zárubní, vedoucí na točité schodiště na kůr, empory a do podkroví. Dále procházíme půlkruhovou arkádou do výrazně převýšeného prostoru trojlodí. Ten je členěn dvěma páry hranolových pilířů, klenbu závěru nese dvojice šestibokých pilířů. Hranolové pilíře nesoucí plackové klenby mají vysoké ploché patky a dvouetážové dórské římsové hlavice, jejich dřívky mají pravoúhle vykrojené hrany. Obdobně jsou členěny i mělké pilastry při obvodových stěnách. Šestiboké pilíře v závěru mají mírně zploštělý průřez, jejich patky i hlavice jsou pouze naznačeny profilovanými prstenci; i pilastry v závěru mají podobné členění.

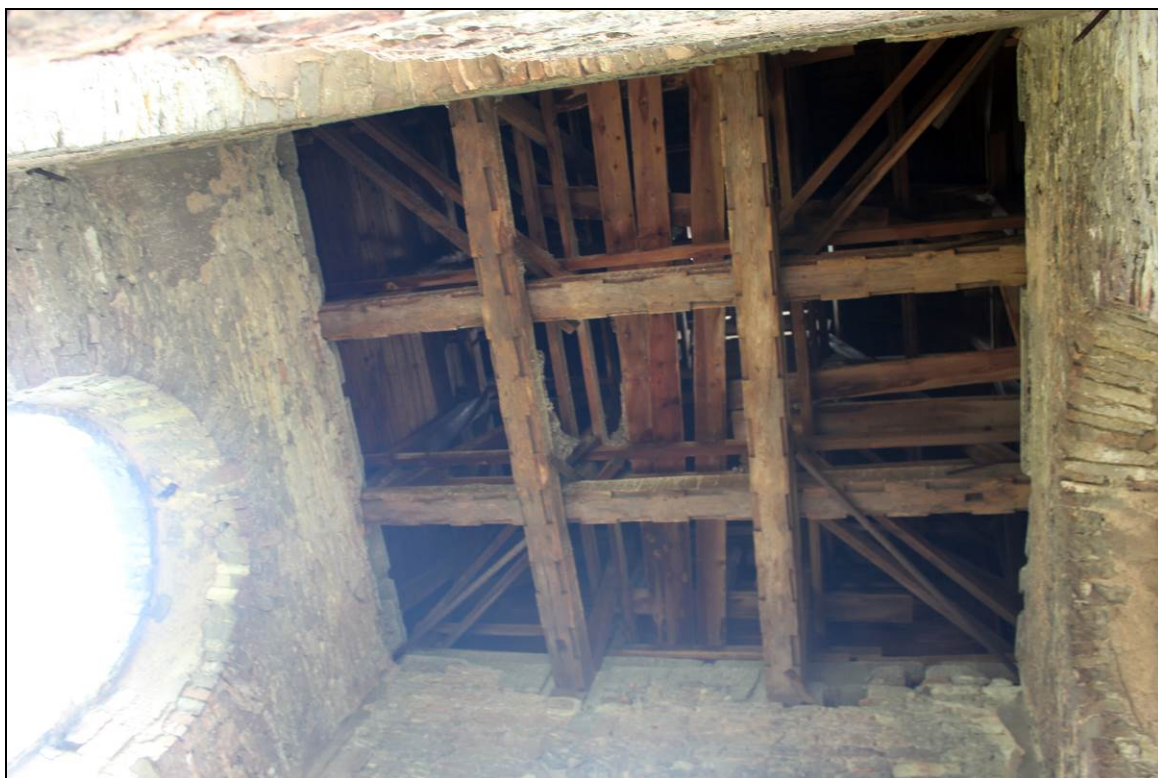
19. Průhled zvonovým patrem věže do krovu, jehož spodní rošt tvoří druhotně použité trámy ze záklopových stropů. 1823 – 26, krov byl nově zřízen po požáru roku 1966.

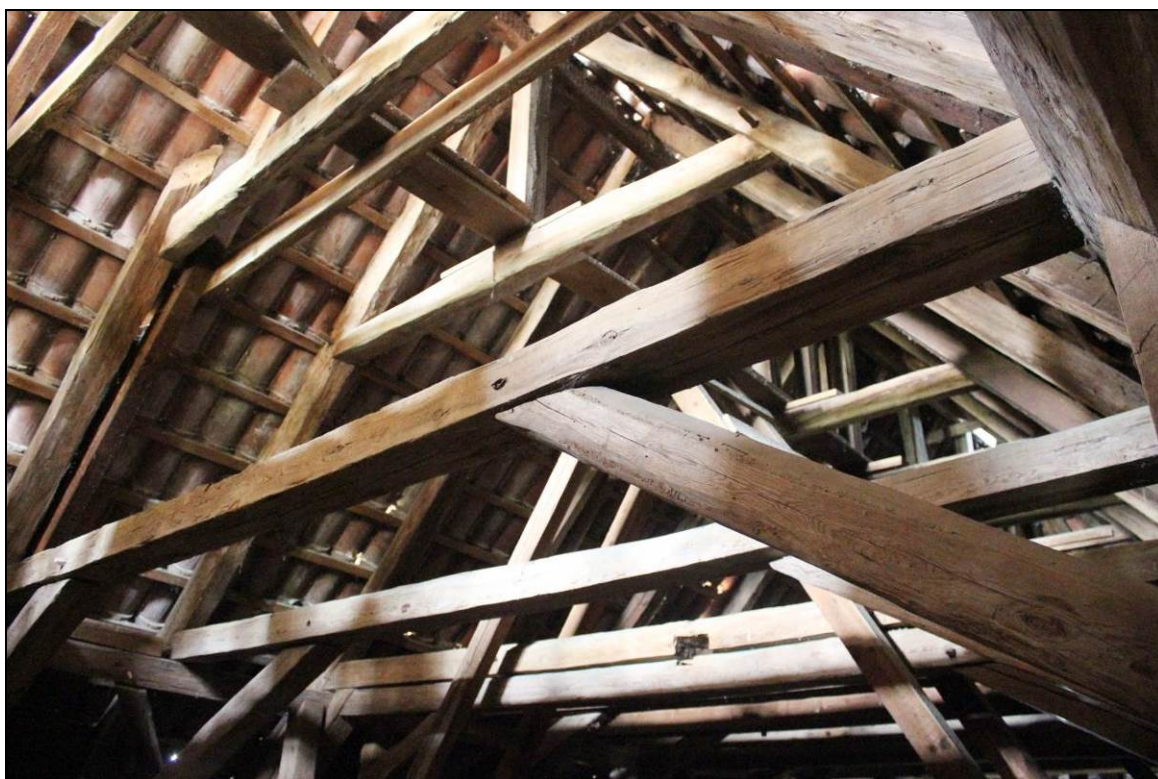
Po točitém schodišti vystoupáme do prostoru podkroví a ke vstupu do patra věže. Krov trojlodí má poměrně složitý vývoj. Nad prostorem původní raně barokní kaple je v délce sedmi vazeb dochován původní krov z 50. let 17. století, hambalkové konstrukce s ležatou stolicí, dodatečně zpevněný a podložený dvojicí podélných stolic. K němu byla za „Špačkovy“ přestavby připojena paprsčitá konstrukce nad zvýšeným presbytářem – tento prostor je dnes ovšem nepřístupný.

20. Pohled do krovu nad trojlodím. Jeho střední část s ležatou stolicí náleží k původní raně barokní kapli z let 1654 – 56, v 18. a 19. století byla nově vyztužena a podložena průběžnými stolicemi.

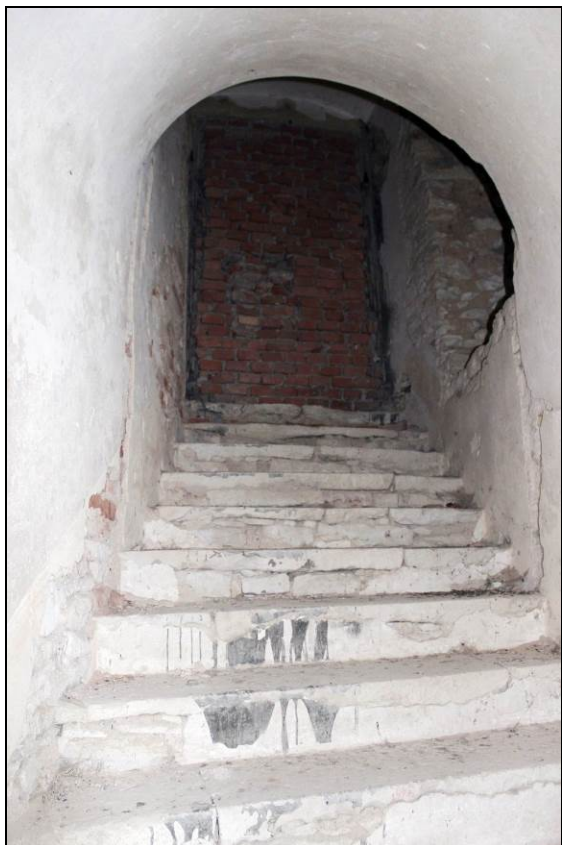
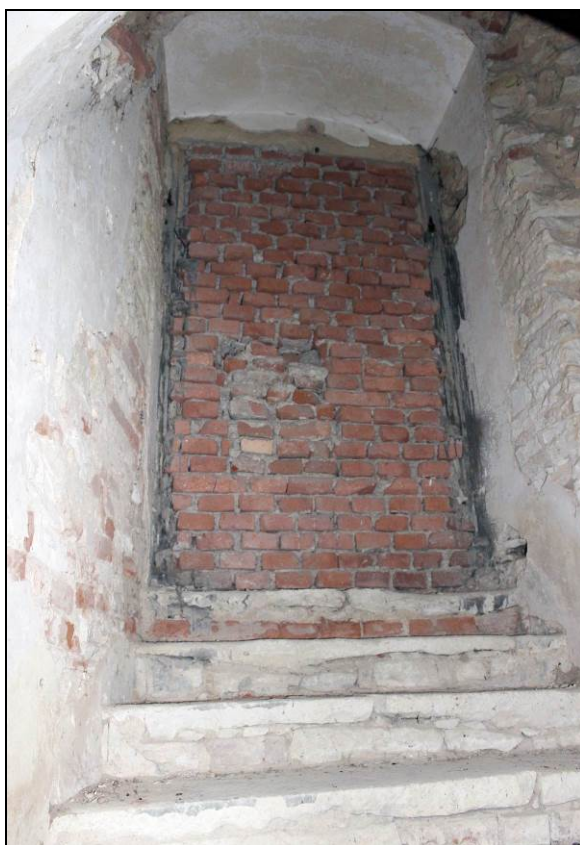
Téměř pod celým prostorem kaple se nachází krypta, zřízená po roce 1825 výrazným rozšířením krypty původní (tou je nepochybně obdélný prostor s půlkruhovou nikou v ose pod presbyteriem). Podoba vstupu do krypty byla popsána výše – původně sem vedl samostatný vstup zvnějšku kaple, z její severozápadní strany; ten byl po roce 1966 zazděn a probourán nový vstup ze severní boční lodi.

21. Vstupní schodiště do Veithovy krypty, portál v severovýchodní fasádě kaple je dnes zazděný.  
1823 – 26.

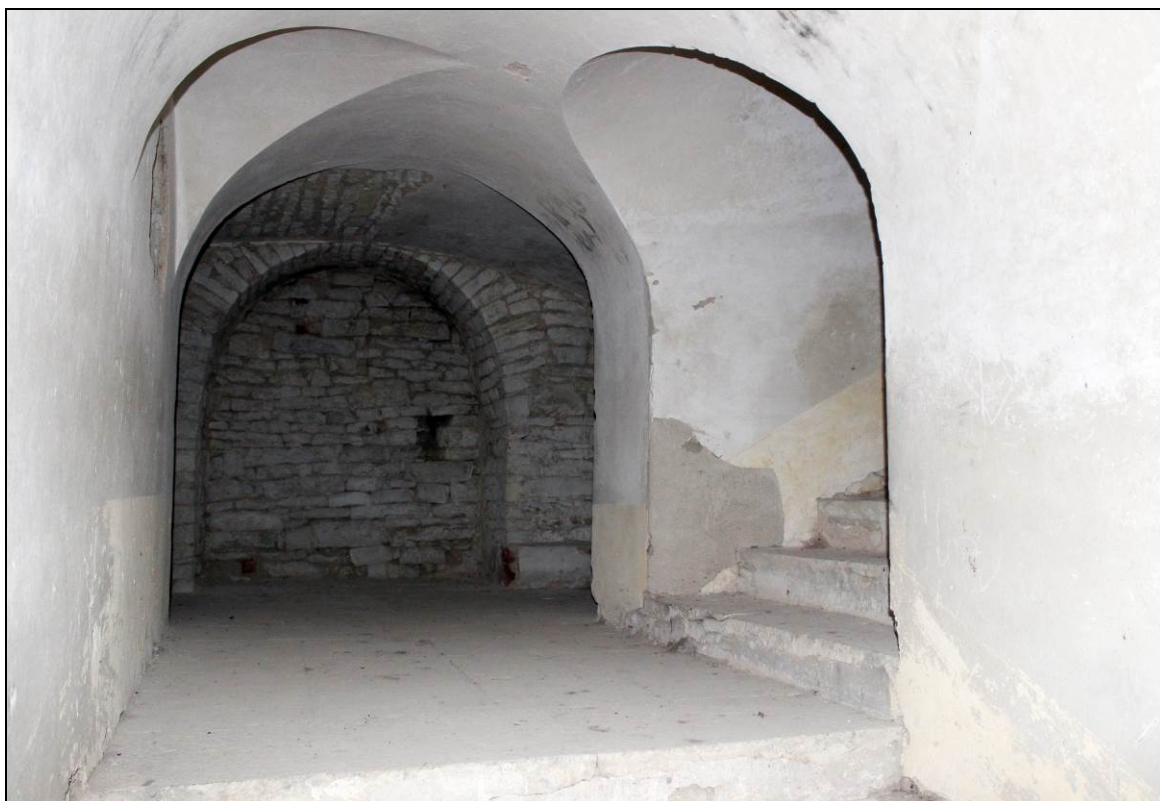
22. Vstupní chodba Veithovy krypty, průhled k severozápadu; vpravo ústí vstupního schodiště.  
1823 – 26.

Celý prostor krypty je v dnešní podobě vyklizen a nově upraven, podlahu tvoří cementová mazanina.

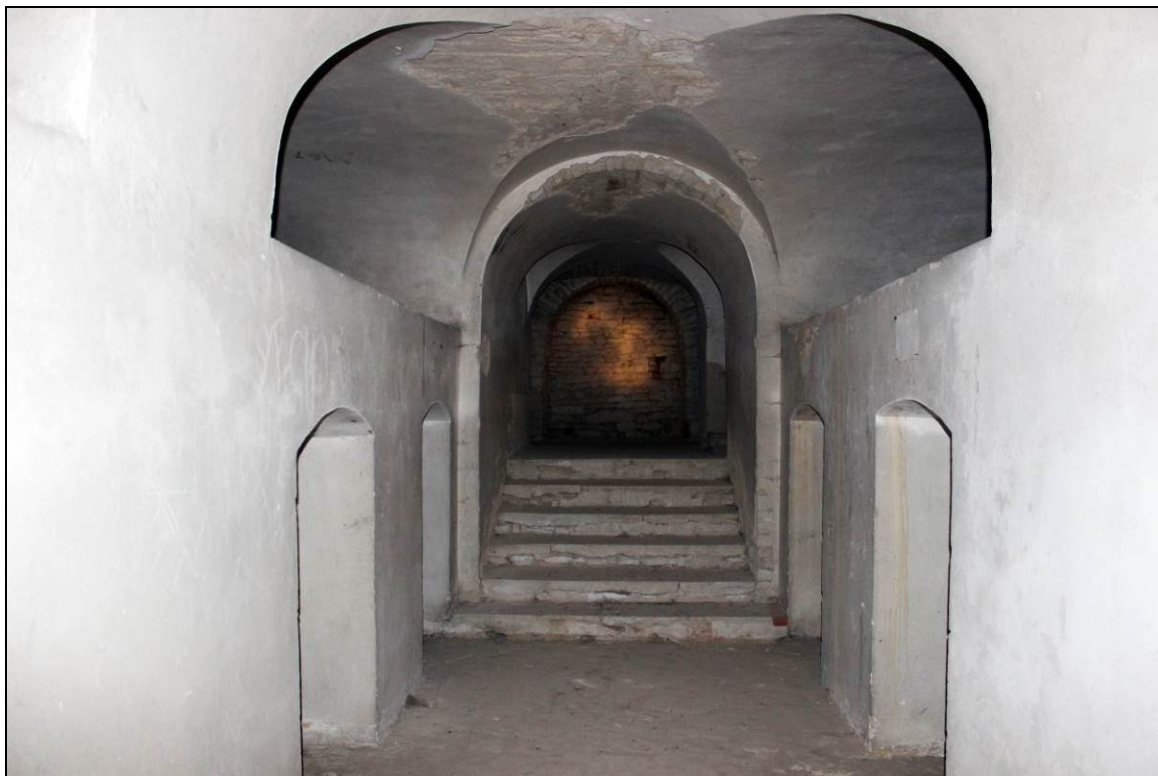
23. Průhled střední chodbou Veithovy krypty k severozápadu. Po stranách segmentové vstupy k pohřebním místům. 1823 – 26.

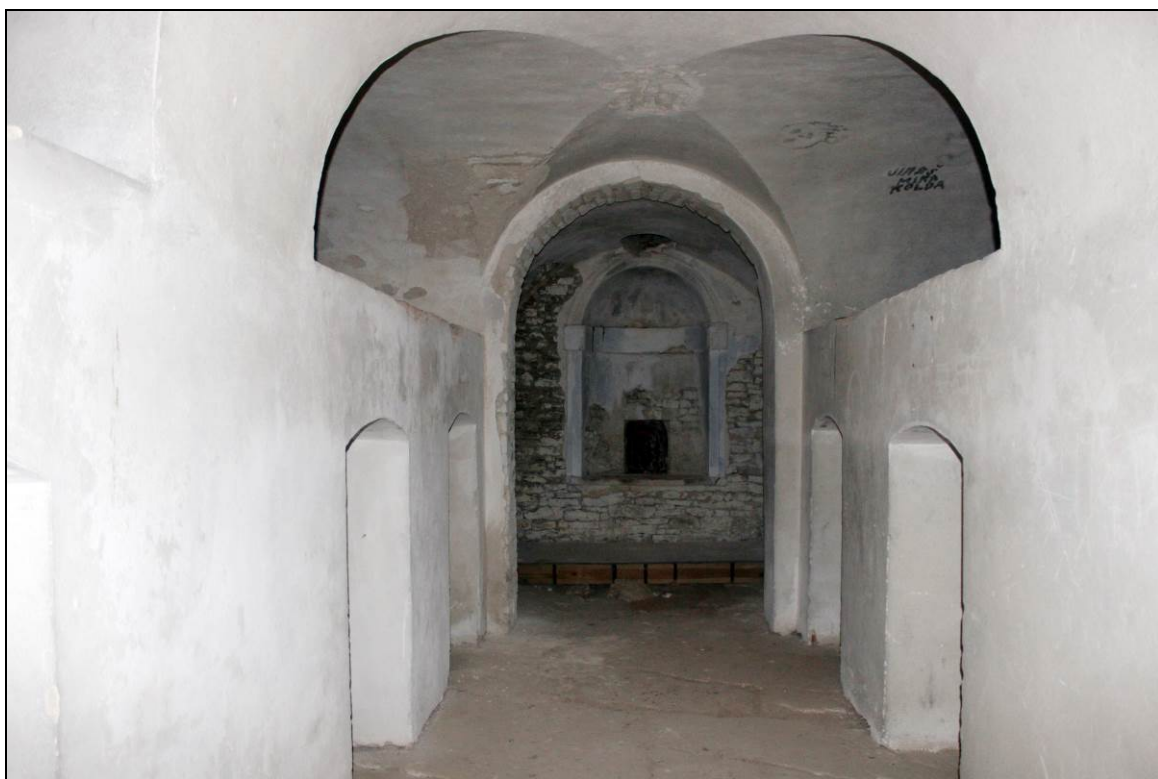
Do krypty sestupujeme přímým, šikmo položeným schodištěm. Vpravo od schodiště se nachází nevelký valený sklípek v podvěží, vlevo procházíme valeně sklenutou chodbou po dalších pěti schodech níže do střední chodby krypty, vestavěné mezi obvodové zdi a základy pilířů kaple. Zde se po obou stranách nacházejí čtyři páry valeně sklenutých sklípků se segmentovými vstupy, nad nimi se pak otevírá vždy po dvou širší valeně sklenutý prostor, ústící při obvodových zdech do segmentových rozevřených větracích průduchů, dnes zvenčí zazděných. V čele krypty pod presbytářem se nachází obdélný prostor s valenou klenbou a půlkruhovou nikou s konchou v čelní zdi – nepochybně původní hrobka

24. Průhled střední chodbou Veithovy krypty k jihovýchodu. 1823 – 26. Nika v závěru je součástí původní Villaniho krypty z let 1654 – 56.
