| OPRAVA FASÁDY BUDOVY ZŠ OTOKARA<br>BŘEZINY JAROMĚŘICE NAD ROKYTNOU | | | |
| Obsah SO 01 - Oprava fasády ZŠ | | Paré | |
| POHLED VÝCHODNÍ VNITROBLOK | | Číslo výkresu | |

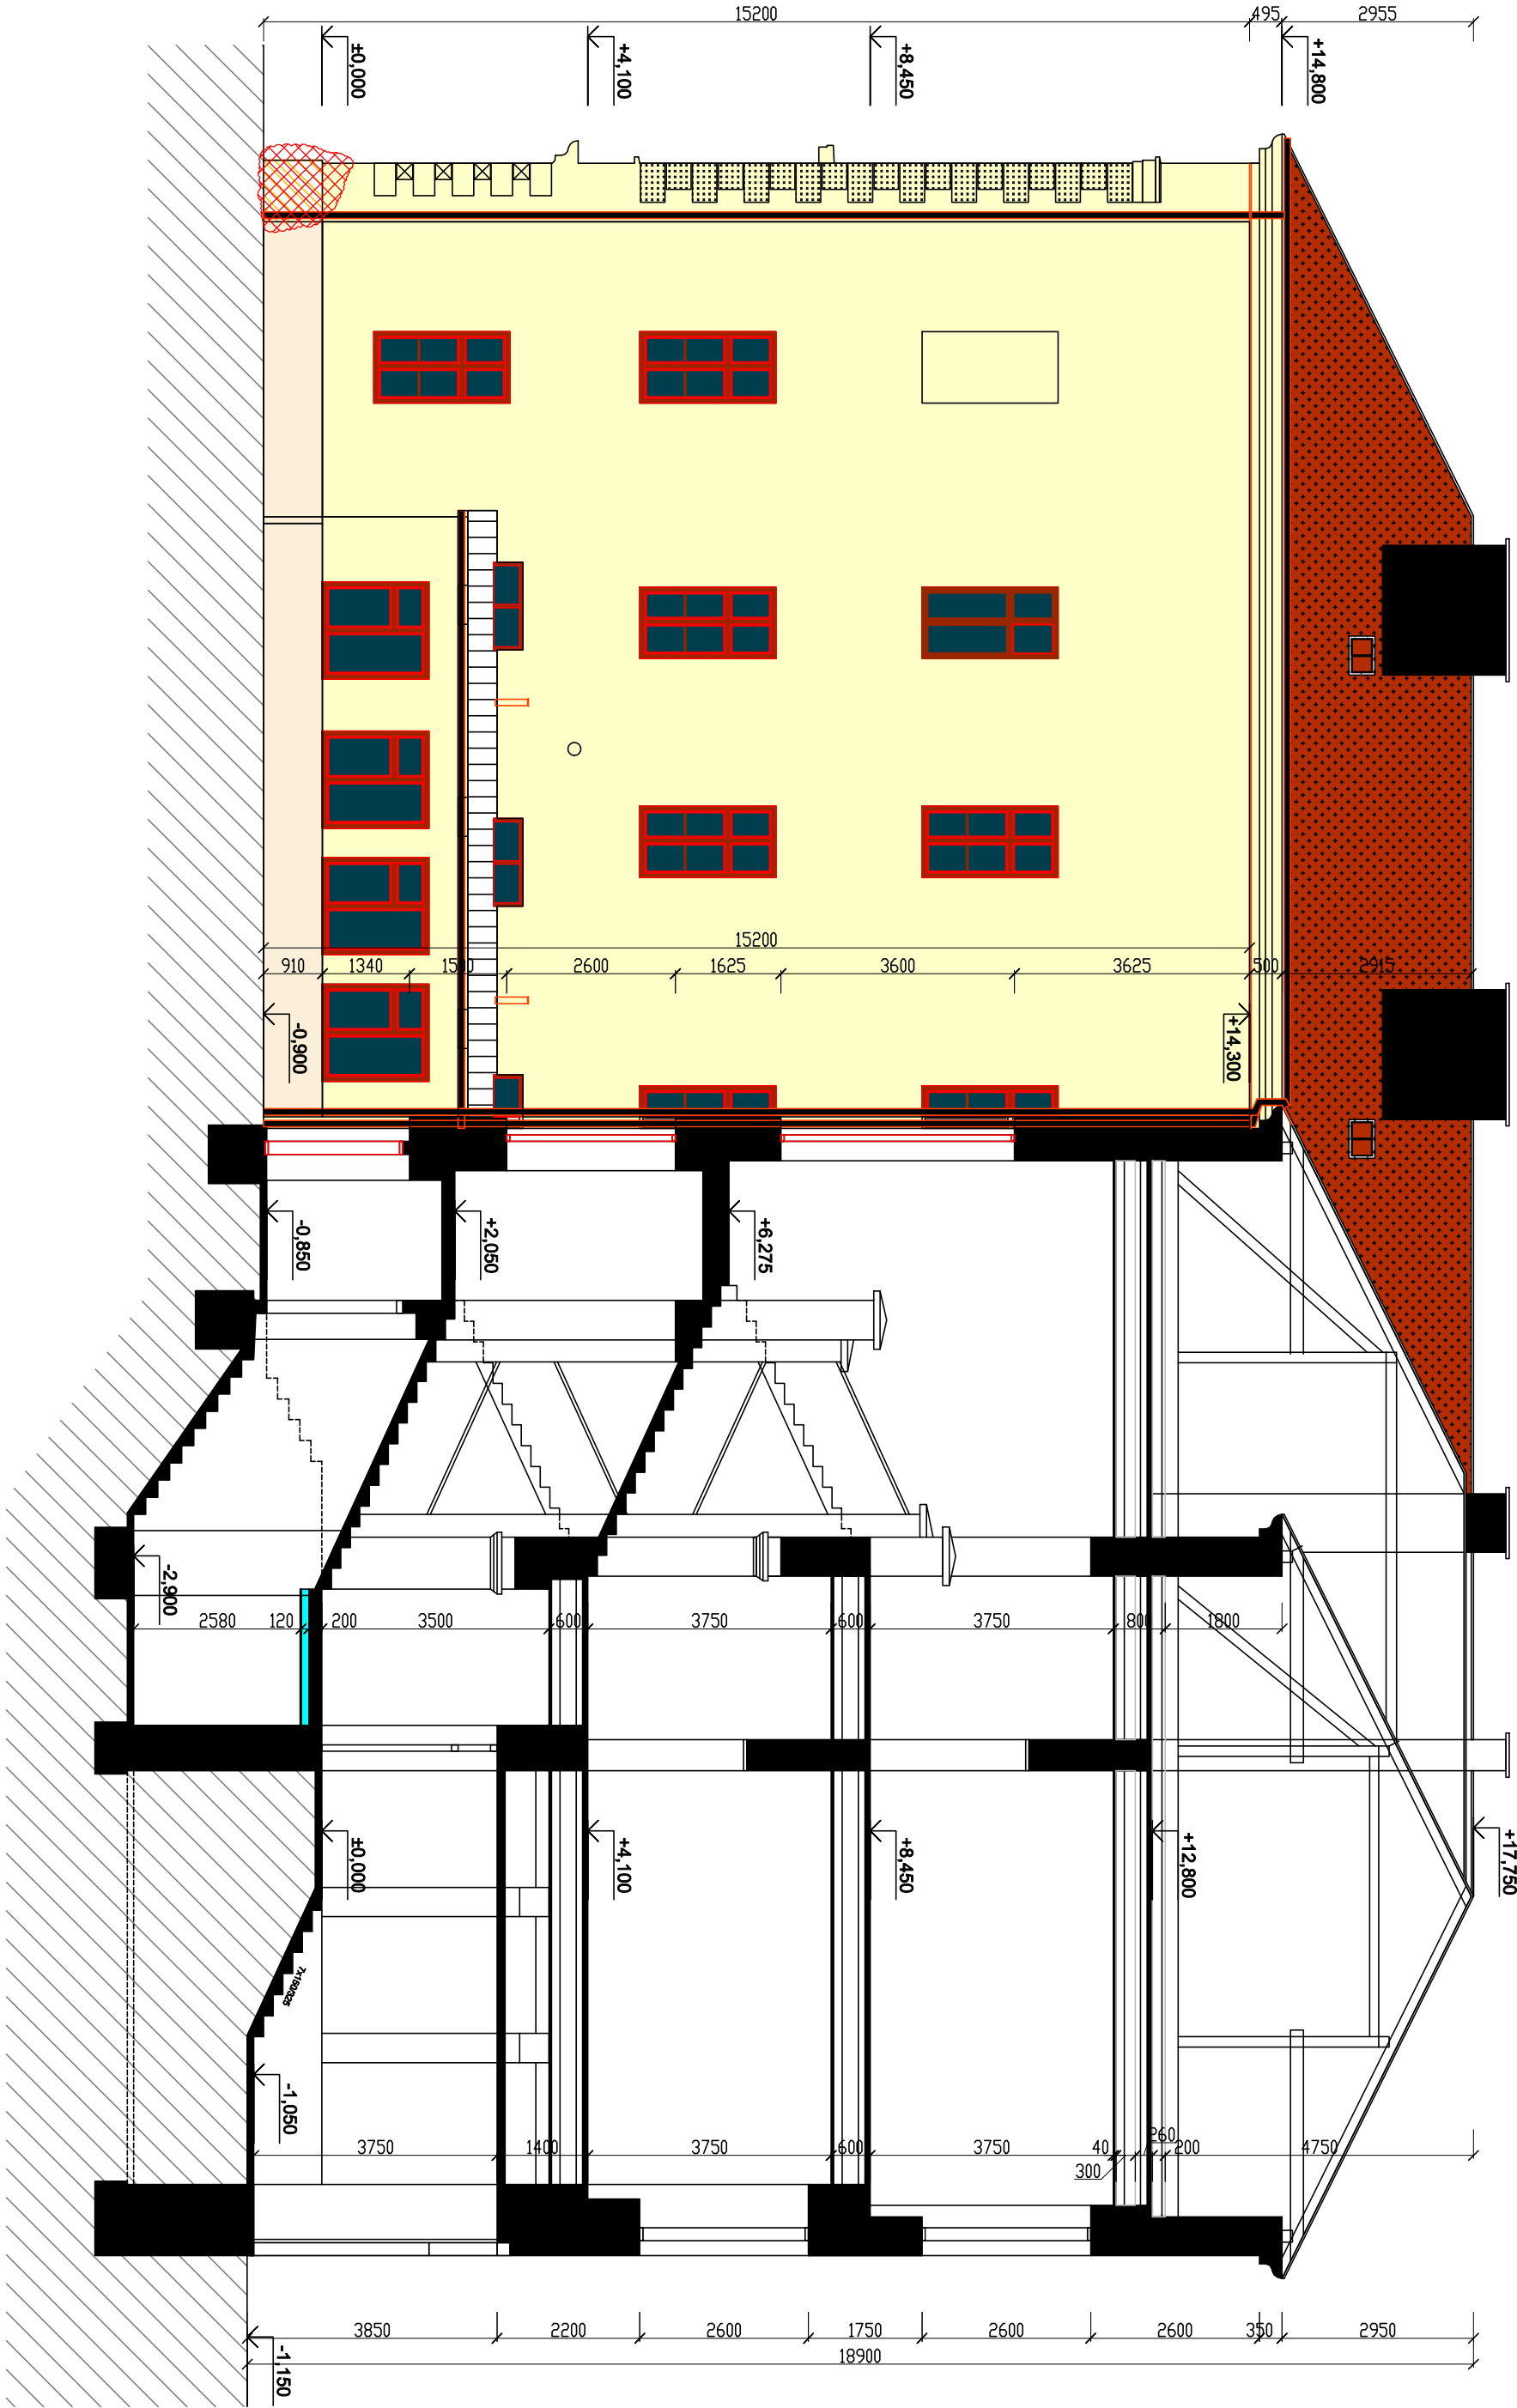
POHLED VÝCHODNÍ VNITROBLOK

lokalizované místa opravy fasády vnitroblok (viditelné pohledem z terénu) odhad 2m2

Plocha východní fasády vnitrobloku se bude natírat pouze lokálně v ploše oprav 4m2

- lokalizovaná místa opravy fasády je minimální rozsah opravy, místa byla lokalizovaná pohledem z přilehlého terénu, podrobnějším průzkumem z řešení nebo plošiny se pravděpodobně navýší počet těchto míst nutných oprav
- výběr barvy fasádního nátěru musí respektovat stávající barevnost fasády, bude vyznačováno a odsouhlaseno s investorem
- soklová část se uvažuje bez úprav
- nástřešní žlab včetně okapnice je součástí opravy střechy
- oprava fasády nad hlavní firmou je součástí opravy střechy
- na výkrese nejsou kompletně uvedeny a zakresleny stavební úpravy vyplývající z řešení elektroinstalace a ZTI
- ozdobné prvky fasády jsou zakresleny pouze schématicky
- veškeré rozměry je nutné ověřit na stavbě
- používat technologické postupy a detaily dle výrobců dodávaných materiálů a výrobků
