Obec: Šitbořice [584932]
Okres: Břeclav
Katastrální území: Šitbořice [762697]
Parcelní číslo: p.p.č. 830

Generální projektant stavby:	IPOKA, s.r.o., Blanky Waleské 558, 281 02 Cerhenice IČO: 078 37 071 tel: +420 721 774 010 email: info@ipoka.cz		
ZPRACOVATEL ČÁSTI PROJEKTU:			
VYPRACOVAL	ZODPOVĚDNÝ PROJEKTANT	HLAVNÍ PROJEKTANT	
Martina Kovalčová	Martin Havlíček	Martin Havlíček	
INVESTOR	Obec Šitbořice, Osvobození č. p. 92, 691 76 Šitbořice	ZAK. ČÍSLO	24_288
STAVBA	Stavební úpravy střechy sokolovny Šitbořice	STUPEŇ PD	DPS
		FORMÁT	A4+
OBJEKT	SO 01 – Sokolovna na p.p.č. 830	MĚŘÍTKO	1:50
ČÁST	Dokumentace objektů	VČ	KOPIE
OBSAH	KROV - NOVÝ STAV	D.1.1-4

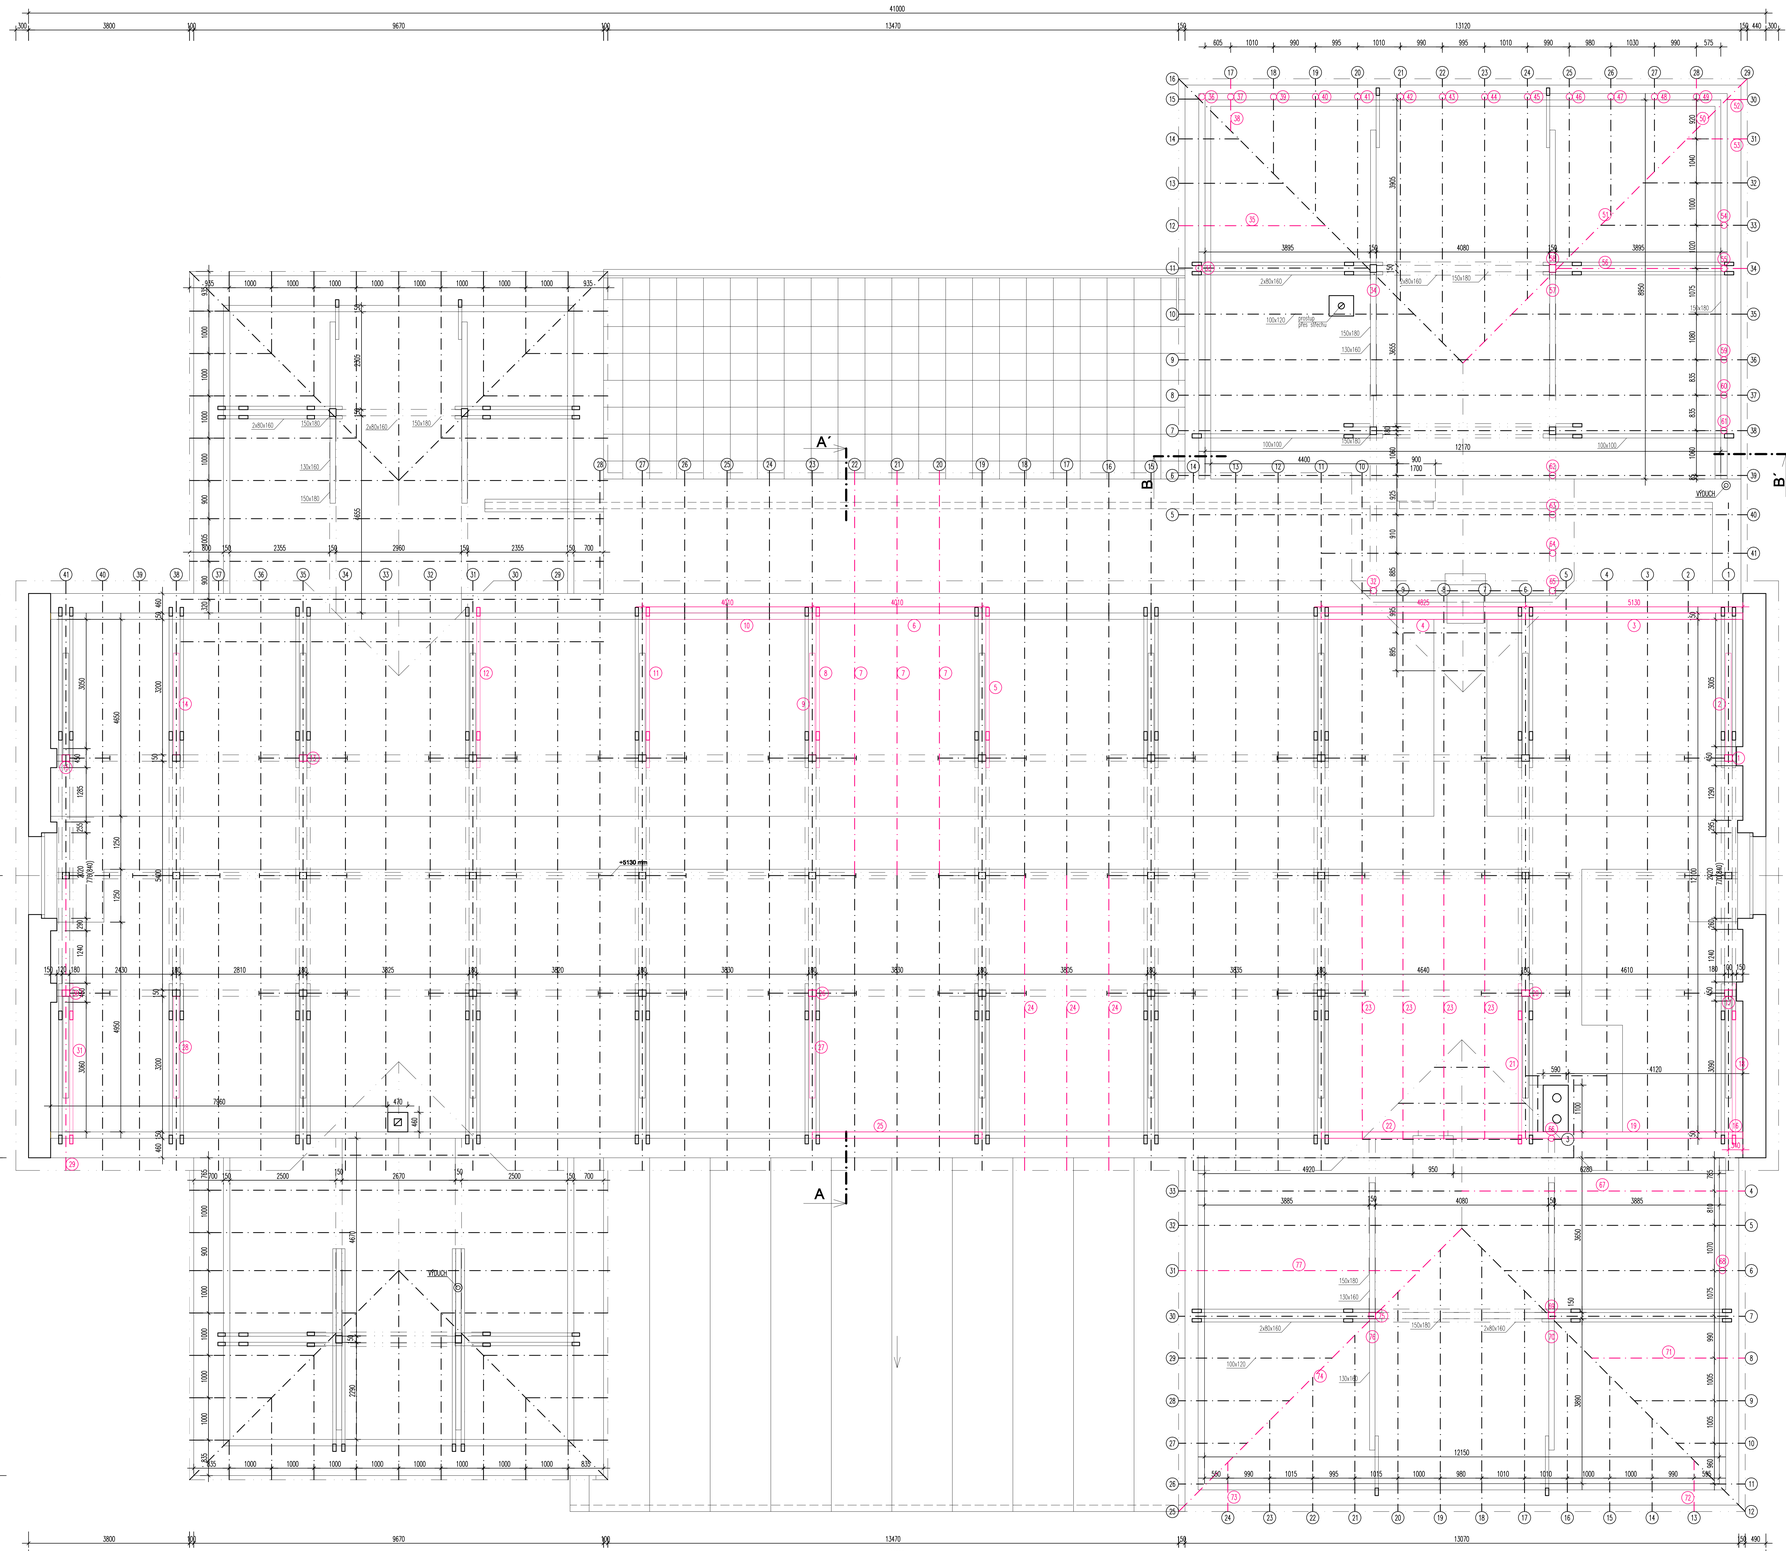
1 SLOUPEK POD STŘEDOVOU VAZNICÍ 150x180 mm
Poškození měkké, místy do hloubky 20–30 mm, plocha poškození menší než 1/3 plochy průřezu
Poškození dřevokazným hmyzem – tesaříkem
Prvek bude mechanicky ošetřen lodstranění destruované vrstvyl, konzervován – fungi-insekticidní konzervace

2 VZPĚRA
Vzpěra lokálně poškozená, místy 20–30 mm, plocha poškození menší než 1/3 plochy průřezu
Poškození dřevokazným hmyzem – tesaříkem
Prvek bude mechanicky ošetřen lodstranění destruované vrstvyl, konzervován – fungi-insekticidní konzervace

3 POZEDNICE – úsek mezi plným vaznam – 1530 mm
Pozednice lokálně poškozená, místy 20–30 mm, plocha poškození menší než 1/3 plochy průřezu
Poškození dřevokazným hmyzem – tesaříkem
Prvek bude mechanicky ošetřen lodstranění destruované vrstvyl, konzervován – fungi-insekticidní konzervace

4 POZEDNICE – úsek mezi plným vaznam – 4825 mm
Pozednice lokálně poškozená, místy 20–30 mm, plocha poškození menší než 1/3 plochy průřezu
Poškození dřevokazným hmyzem – tesaříkem
Zatékání střešní konstrukcí
Prvek bude mechanicky ošetřen lodstranění destruované vrstvyl, konzervován – fungi-insekticidní konzervace

5 KLEŠTINA –v plné vazbě č.19
Kleština poškozená, místy 20–30 mm, plocha poškození menší než 1/3 plochy průřezu
Poškození dřevokazným hmyzem – tesaříkem
Prvek bude mechanicky ošetřen lodstranění destruované vrstvyl, konzervován – fungi-insekticidní konzervace

6 POZEDNICE – úsek mezi plným vaznam – 4690 mm
Poškození dřevokazným hmyzem – tesaříkem

7 KROKEV – úsek mezi plným vazbami – č. 20,21,22 – 3 ks
Krokev poškozená, místy 20–30 mm, plocha poškození menší než 1/3 plochy průřezu
Poškození dřevokazným hmyzem v oblině prvku – tesaříkem
Prvek bude mechanicky ošetřen lodstranění destruované vrstvyl, konzervován – fungi-insekticidní konzervace

8 KLEŠTINA –v plné vazbě č.23
Kleština poškozená, místy 20–30 mm, plocha poškození menší než 1/3 plochy průřezu
Poškození dřevokazným hmyzem – tesaříkem
Prvek bude mechanicky ošetřen lodstranění destruované vrstvyl, konzervován – fungi-insekticidní konzervace

9 VZPĚRA
Vzpěra lokálně poškozená, místy 20–30 mm, plocha poškození menší než 1/3 plochy průřezu
Poškození dřevokazným hmyzem – tesaříkem
Prvek bude mechanicky ošetřen lodstranění destruované vrstvyl, konzervován – fungi-insekticidní konzervace

10 POZEDNICE – úsek mezi plným vaznam – 4690 mm
Pozednice hlavní poškozená v rohém půl. hloubka poškození 20–30 mm, plocha poškození menší než 1/3 plochy průřezu
Poškození dřevokazným hmyzem – tesaříkem
Prvek bude mechanicky ošetřen lodstranění destruované vrstvyl, konzervován – fungi-insekticidní konzervace

11 KLEŠTINA –v plné vazbě č.27
Kleština poškozená, místy 20–30 mm, plocha poškození menší než 1/3 plochy průřezu
Poškození dřevokazným hmyzem – tesaříkem
Prvek bude mechanicky ošetřen lodstranění destruované vrstvyl, konzervován – fungi-insekticidní konzervace

12 KLEŠTINA –v plné vazbě č.31
Kleština poškozená horním povrchu prvku, místy 20–30 mm, plocha poškození menší než 1/3 plochy průřezu
Poškození dřevokazným hmyzem na horním povrchu prvku – tesaříkem
Prvek bude mechanicky ošetřen lodstranění destruované vrstvyl, konzervován – fungi-insekticidní konzervace

13 SLOUPEK POD STŘEDOVOU VAZNICÍ 150x180 mm
Poškození měkké, místy do hloubky 20–30 mm, plocha poškození menší než 1/3 plochy průřezu
Poškození dřevokazným hmyzem – tesaříkem
Prvek bude mechanicky ošetřen lodstranění destruované vrstvyl, konzervován – fungi-insekticidní konzervace

14 VZPĚRA
Vzpěra poškozená v oblině prvku, místy 20–30 mm, plocha poškození menší než 1/3 plochy průřezu
Poškození dřevokazným hmyzem – tesaříkem
Prvek bude mechanicky ošetřen lodstranění destruované vrstvyl, konzervován – fungi-insekticidní konzervace

15 SLOUPEK POD STŘEDOVOU VAZNICÍ 150x180 mm
Poškození měkké, místy do hloubky 20–30 mm, plocha poškození menší než 1/3 plochy průřezu
Poškození dřevokazným hmyzem – tesaříkem
Prvek bude mechanicky ošetřen lodstranění destruované vrstvyl, konzervován – fungi-insekticidní konzervace

16 POZEDNICE – úsek 360 mm
Pozednice lokálně poškozená, místy 20–30 mm, plocha poškození menší než 1/3 plochy průřezu
Poškození dřevokazným hmyzem – tesaříkem
Prvek bude mechanicky ošetřen lodstranění destruované vrstvyl, konzervován – fungi-insekticidní konzervace

17 SLOUPEK POD STŘEDOVOU VAZNICÍ 150x180 mm
Poškození měkké, místy do hloubky 20–30 mm, plocha poškození menší než 1/3 plochy průřezu
Poškození dřevokazným hmyzem – tesaříkem
Prvek bude mechanicky ošetřen lodstranění destruované vrstvyl, konzervován – fungi-insekticidní konzervace

18 KLEŠTINA –v plné vazbě č.1
Kleština lokálně poškozená, místy 20–30 mm, plocha poškození menší než 1/3 plochy průřezu
Poškození dřevokazným hmyzem na horním povrchu prvku – tesaříkem
Prvek bude mechanicky ošetřen lodstranění destruované vrstvyl, konzervován – fungi-insekticidní konzervace

19 POZEDNICE – úsek mezi plným vaznam – 1530 mm
Pozednice lokálně poškozená, místy 20–30 mm, plocha poškození menší než 1/3 plochy průřezu
Poškození dřevokazným hmyzem – tesaříkem
Prvek bude mechanicky ošetřen lodstranění destruované vrstvyl, konzervován – fungi-insekticidní konzervace

20 SLOUPEK POD STŘEDOVOU VAZNICÍ 150x180 mm
Poškození měkké, místy do hloubky 20–30 mm, plocha poškození menší než 1/3 plochy průřezu
Poškození dřevokazným hmyzem – tesaříkem
Prvek bude mechanicky ošetřen lodstranění destruované vrstvyl, konzervován – fungi-insekticidní konzervace

21 KLEŠTINA –v plné vazbě č.6
Kleština poškozená v oblině prvku, místy 20–30 mm, plocha poškození menší než 1/3 plochy průřezu
Poškození dřevokazným hmyzem – tesaříkem
Prvek bude mechanicky ošetřen lodstranění destruované vrstvyl, konzervován – fungi-insekticidní konzervace

22 POZEDNICE – úsek mezi plným vaznam – 4825 mm
Pozednice lokálně poškozená, místy 20–30 mm, plocha poškození menší než 1/3 plochy průřezu
Poškození dřevokazným hmyzem – tesaříkem
Prvek bude mechanicky ošetřen lodstranění destruované vrstvyl, konzervován – fungi-insekticidní konzervace

23 KROKEV – úsek mezi plnými vazbami – č. 7,8,9,10 – 4 ks
Krokev lokálně poškozená, místy 20–30 mm, plocha poškození menší než 1/3 plochy průřezu
Poškození dřevokazným hmyzem v oblině prvku – tesaříkem
Prvek bude mechanicky ošetřen lodstranění destruované vrstvyl, konzervován – fungi-insekticidní konzervace

24 KROKEV – úsek mezi plnými vazbami – č. 16,17,18 – 3 ks
Krokev lokálně poškozená, místy 20–30 mm, plocha poškození menší než 1/3 plochy průřezu
Poškození dřevokazným hmyzem v oblině prvku – tesaříkem
Prvek bude mechanicky ošetřen lodstranění destruované vrstvyl, konzervován – fungi-insekticidní konzervace

25 POZEDNICE – úsek mezi plným vaznam – 4690 mm
Pozednice lokálně poškozená, místy 20–30 mm, plocha poškození menší než 1/3 plochy průřezu
Poškození dřevokazným hmyzem – tesaříkem
Prvek bude mechanicky ošetřen lodstranění destruované vrstvyl, konzervován – fungi-insekticidní konzervace

26 SLOUPEK POD STŘEDOVOU VAZNICÍ 150x180 mm
Poškození měkké, místy do hloubky 20–30 mm, plocha poškození menší než 1/3 plochy průřezu
Poškození dřevokazným hmyzem – tesaříkem
Prvek bude mechanicky ošetřen lodstranění destruované vrstvyl, konzervován – fungi-insekticidní konzervace

27 VZPĚRA
Vzpěra poškozená v oblině prvku, místy 20–30 mm, plocha poškození menší než 1/3 plochy průřezu
Poškození dřevokazným hmyzem – tesaříkem
Prvek bude mechanicky ošetřen lodstranění destruované vrstvyl, konzervován – fungi-insekticidní konzervace

28 VZPĚRA
Vzpěra poškozená, místy 20–30 mm, plocha poškození menší než 1/3 plochy průřezu
Poškození dřevokazným hmyzem – tesaříkem
Prvek bude mechanicky ošetřen lodstranění destruované vrstvyl, konzervován – fungi-insekticidní konzervace

29 KROKEV – v plné vazbě – č. 41 – 1ks
Krokev poškozená, místy 20–30 mm, plocha poškození menší než 1/3 plochy průřezu
Poškození dřevokazným hmyzem v oblině prvku – tesaříkem
Prvek bude mechanicky ošetřen lodstranění destruované vrstvyl, konzervován – fungi-insekticidní konzervace

30 SLOUPEK POD STŘEDOVOU VAZNICÍ 150x180 mm
Poškození lokální, měkké, místy do hloubky 20–30 mm, plocha poškození menší než 1/3 plochy průřezu
Poškození dřevokazným hmyzem – tesaříkem
Prvek bude mechanicky ošetřen lodstranění destruované vrstvyl, konzervován – fungi-insekticidní konzervace

31 KLEŠTINA –v plné vazbě č.41
Kleština poškozená, místy 20–30 mm, plocha poškození menší než 1/3 plochy průřezu
Poškození dřevokazným hmyzem – tesaříkem
Prvek bude mechanicky ošetřen lodstranění destruované vrstvyl, konzervován – fungi-insekticidní konzervace

32 MÍSTO ZATÉKÁNÍ DO STŘEŠNÍ KCE

33 POZEDNICE
Pozednice poškozená, místy 20–30 mm, plocha poškození menší než 1/3 plochy průřezu
Poškození dřevokazným hmyzem – tesaříkem
Prvek bude mechanicky ošetřen lodstranění destruované vrstvyl, konzervován – fungi-insekticidní konzervace

34 VZPĚRA
Vzpěra místy lokálně poškozená, místy 20–30 mm, plocha poškození menší než 1/3 plochy průřezu
Poškození dřevokazným hmyzem – tesaříkem
Prvek bude mechanicky ošetřen lodstranění destruované vrstvyl, konzervován – fungi-insekticidní konzervace

35 KROKEV – č.12 bočí pole – 1 ks
Krokev poškozená, místy 20–30 mm, plocha poškození menší než 1/3 plochy průřezu
Poškození dřevokazným hmyzem v oblině prvku – tesaříkem
Prvek bude mechanicky ošetřen lodstranění destruované vrstvyl, konzervován – fungi-insekticidní konzervace

36 POZEDNICE
Pozednice výrazné hloubkové poškozená
Poškození dřevokazným hmyzem – tesaříkem
Prvek bude mechanicky ošetřen lodstranění destruované vrstvyl, konzervován – fungi-insekticidní konzervace

37 POZEDNICE
Pozednice výrazné hloubkové poškozená
Poškození dřevokazným hmyzem – tesaříkem
Prvek bude mechanicky ošetřen lodstranění destruované vrstvyl, konzervován – fungi-insekticidní konzervace

38 KROKEV – č.11 bočí pole – 1 ks
Krokev poškozená, místy 20–30 mm, plocha poškození menší než 1/3 plochy průřezu
Poškození dřevokazným hmyzem v oblině prvku – tesaříkem
Prvek bude mechanicky ošetřen lodstranění destruované vrstvyl, konzervován – fungi-insekticidní konzervace

39 40 POZEDNICE
Pozednice výrazné hloubkové poškozená
Poškození dřevokazným hmyzem – tesaříkem
Prvek bude mechanicky ošetřen lodstranění destruované vrstvyl, konzervován – fungi-insekticidní konzervace

41 42 43 POZEDNICE
Pozednice poškozená, místy 20–30 mm, plocha poškození menší než 1/3 plochy průřezu
Poškození dřevokazným hmyzem – tesaříkem
Prvek bude mechanicky ošetřen lodstranění destruované vrstvyl, konzervován – fungi-insekticidní konzervace

44 45 46 POZEDNICE
Pozednice lokálně poškozená, místy 20–30 mm, plocha poškození menší než 1/3 plochy průřezu
Poškození dřevokazným hmyzem – tesaříkem
Prvek bude mechanicky ošetřen lodstranění destruované vrstvyl, konzervován – fungi-insekticidní konzervace

47 POZEDNICE
Pozednice poškozená, místy 20–30 mm, plocha poškození menší než 1/3 plochy průřezu
Poškození dřevokazným hmyzem – tesaříkem
Prvek bude mechanicky ošetřen lodstranění destruované vrstvyl, konzervován – fungi-insekticidní konzervace

48 49 POZEDNICE
Pozednice poškozená, místy 20–30 mm, plocha poškození menší než 1/3 plochy průřezu
Poškození dřevokazným hmyzem – tesaříkem
Prvek bude mechanicky ošetřen lodstranění destruované vrstvyl, konzervován – fungi-insekticidní konzervace

50 KROKEV – č.28 bočí pole – 1 ks
Krokev poškozená, místy 20–30 mm, plocha poškození menší než 1/3 plochy průřezu
Poškození dřevokazným hmyzem v oblině prvku – tesaříkem
Prvek bude mechanicky ošetřen lodstranění destruované vrstvyl, konzervován – fungi-insekticidní konzervace

51 KROKEV – č.29 bočí pole nárožní – 1 ks
Krokev poškozená, místy 20–30 mm, plocha poškození menší než 1/3 plochy průřezu
Poškození dřevokazným hmyzem v oblině prvku – tesaříkem
Prvek bude mechanicky ošetřen lodstranění destruované vrstvyl, konzervován – fungi-insekticidní konzervace

52 53 KROKEV – č.36,31 Bočí pole! – 2 ks
Poškození dřevokazným hmyzem v oblině prvku – tesaříkem
Prvek bude mechanicky ošetřen lodstranění destruované vrstvyl, konzervován – fungi-insekticidní konzervace

54 POZEDNICE
Pozednice, poškození, místy 20–30 mm, plocha poškození menší než 1/3 plochy průřezu
Poškození dřevokazným hmyzem v oblině prvku- tesaříkem
Prvek bude mechanicky ošetřen lodstranění destruované vrstvyl, konzervován – fungi-insekticidní konzervace

55 POZEDNICE
Pozednice poškozená, místy 20–30 mm, plocha poškození menší než 1/3 plochy průřezu
Poškození dřevokazným hmyzem v oblině prvku- tesaříkem
Prvek bude mechanicky ošetřen lodstranění destruované vrstvyl, konzervován – fungi-insekticidní konzervace

56 KROKEV – č.34 bočí pole! – 1ks
Poškození dřevokazným hmyzem v oblině prvku – tesaříkem
Prvek bude mechanicky ošetřen lodstranění destruované vrstvyl, konzervován – fungi-insekticidní konzervace

57 VZPĚRA
Vzpěra místy lokálně poškozená, místy hloubkové, 20–30 mm, plocha poškození menší než 1/3 plochy průřezu
Poškození dřevokazným hmyzem – tesaříkem
Prvek bude mechanicky ošetřen lodstranění destruované vrstvyl, konzervován – fungi-insekticidní konzervace

58 SLOUPEK
Poškození měkké, místy do hloubky 20–30 mm, plocha poškození menší než 1/3 plochy průřezu
Prvek bude mechanicky ošetřen lodstranění destruované vrstvyl

59 60 61 POZEDNICE
Pozednice, poškozená, místy 20–30 mm, plocha poškození menší než 1/3 plochy průřezu
Poškození dřevokazným hmyzem v oblině prvku- tesaříkem
Prvek bude mechanicky ošetřen lodstranění destruované vrstvyl, konzervován – fungi-insekticidní konzervace

62 VAZNICE STŘEDOVÁ
Vaznice poškozená, místy 20–30 mm, plocha poškození menší než 1/3 plochy průřezu
Poškození dřevokazným hmyzem v oblině prvku- tesaříkem
Prvek bude mechanicky ošetřen lodstranění destruované vrstvyl, konzervován – fungi-insekticidní konzervace

63 64 65 VAZNICE STŘEDOVÁ
Vaznice hloubkové poškozená, místy 20–30 mm, plocha poškození menší než 1/3 plochy průřezu
Poškození dřevokazným hmyzem v oblině prvku- tesaříkem
Prvek bude mechanicky ošetřen lodstranění destruované vrstvyl, konzervován – fungi-insekticidní konzervace

66 POZEDNICE
Pozednice poškozená, místy 20–30 mm, plocha poškození menší než 1/3 plochy průřezu
Poškození dřevokazným hmyzem – tesaříkem
Prvek bude mechanicky ošetřen lodstranění destruované vrstvyl, konzervován – fungi-insekticidní konzervace

67 KROKEV – č.4 bočí pole B! – 1 ks
Krokev poškozená, místy 20–30 mm, plocha poškození menší než 1/3 plochy průřezu
Poškození dřevokazným hmyzem – tesaříkem
Prvek bude mechanicky ošetřen lodstranění destruované vrstvyl, konzervován – fungi-insekticidní konzervace

68 POZEDNICE
Poškození dřevokazným hmyzem- tesaříkem
Prvek bude mechanicky ošetřen lodstranění destruované vrstvyl, konzervován – fungi-insekticidní konzervace

69 SLOUPEK
Poškození dřevokazným hmyzem – tesaříkem

70 VZPĚRA
Vzpěra místy lokálně poškozená, místy hloubkové, 20–30 mm, plocha poškození menší než 1/3 plochy průřezu
Poškození dřevokazným hmyzem – tesaříkem
Prvek bude mechanicky ošetřen lodstranění destruované vrstvyl, konzervován – fungi-insekticidní konzervace

71 KROKEV – č.8 bočí pole B! – 1 ks
Poškození dřevokazným hmyzem – tesaříkem
Prvek bude mechanicky ošetřen, konzervován – fungi-insekticidní konzervace

72 KROKEV – č.13 bočí pole B! – 1 ks
Krokev poškozená, místy 20–30 mm, plocha poškození menší než 1/3 plochy průřezu
Prvek bude mechanicky ošetřen, konzervován – fungi-insekticidní konzervace

73 KROKEV – č.24 bočí pole B! – 1 ks
Krokev hloubkově poškozená, místy 20–30 mm, plocha poškození menší než 1/3 plochy průřezu
Poškození dřevokazným hmyzem – tesaříkem
Prvek bude mechanicky ošetřen, konzervován – fungi-insekticidní konzervace

74 KROKEV – č.25 bočí pole B! – 1 ks
Poškození dřevokazným hmyzem – tesaříkem
Prvek bude mechanicky ošetřen, konzervován – fungi-insekticidní konzervace

75 SLOUPEK
Poškození dřevokazným hmyzem – tesaříkem
Prvek bude mechanicky ošetřen, konzervován – fungi-insekticidní konzervace

76 VZPĚRA
Poškození dřevokazným hmyzem – tesaříkem
Prvek bude mechanicky ošetřen lodstranění destruované vrstvyl, konzervován – fungi-insekticidní konzervace

77 KROKEV – č.31 bočí pole B! – 1 ks
Krokev hloubkově poškozená, místy 20–30 mm, plocha poškození menší než 1/3 plochy průřezu
Poškození dřevokazným hmyzem – tesaříkem
Prvek bude mechanicky ošetřen lodstranění destruované vrstvyl, konzervován – fungi-insekticidní konzervace
