Úsekový protokol

Úsek **PROTI TOKU_ŠS4**

Město	Pelhřimov
Ulice	Hrnčířská
Větev	
Záplavová oblast	
Poloha vrchní vrstvy	
Komentář

Inspekce 30.09.2025

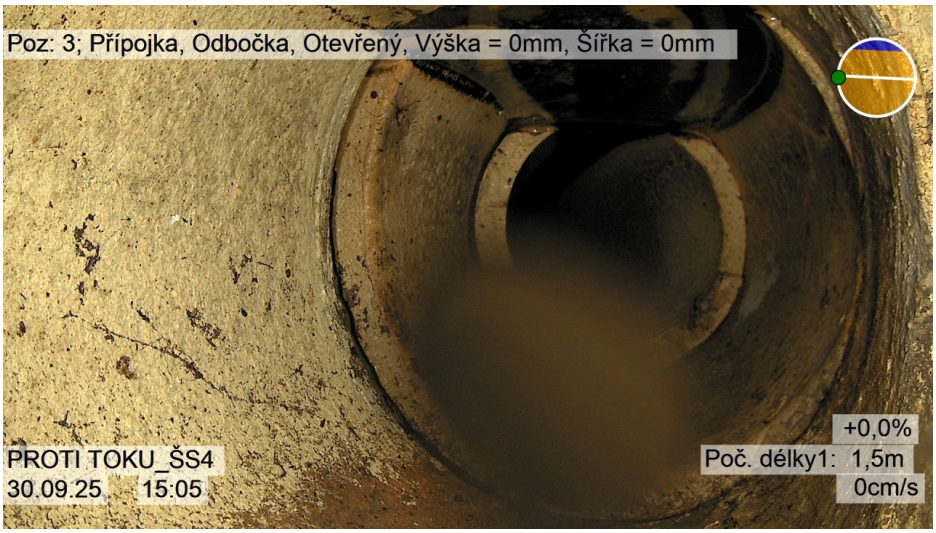
Fotografie	**059**
Video	00:00:27
Vzdál. proti směru t	0,00 m
Stav	BCA.A.A
Pozice	3
Datový nosič

Poz: 3; Přípojka, Odbočka, Otevřený, Výška = 0mm, Šířka = 0mm

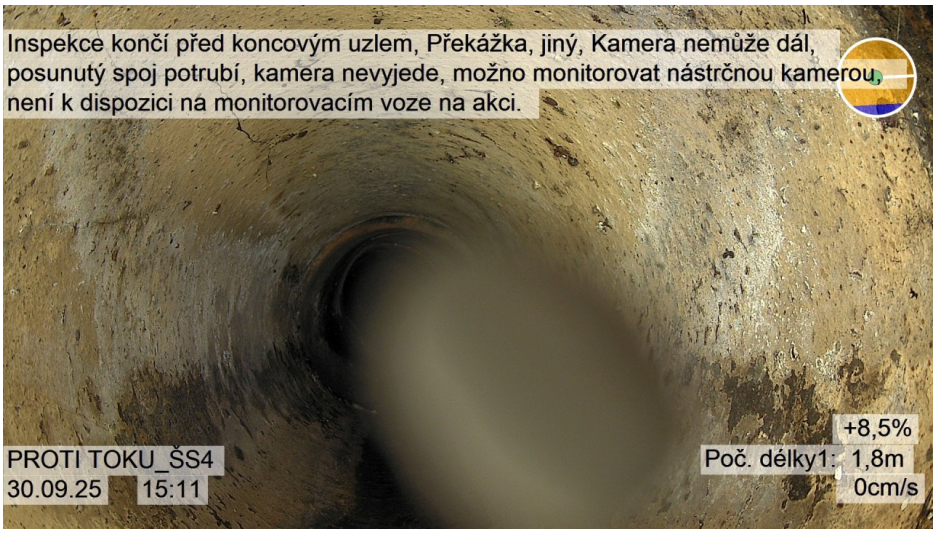
Fotografie	**062**
Video	00:03:22
Vzdál. proti směru t	1,80 m
Stav	BDC.A.Z
Pozice	
Datový nosič

Inspekce končí před koncovým uzlem, Překážka, jiný, Kamera nemůže dál, posunutý spoj potrubí, kamera nevyjede, možno monitorovat nástrčnou kamerou, nen

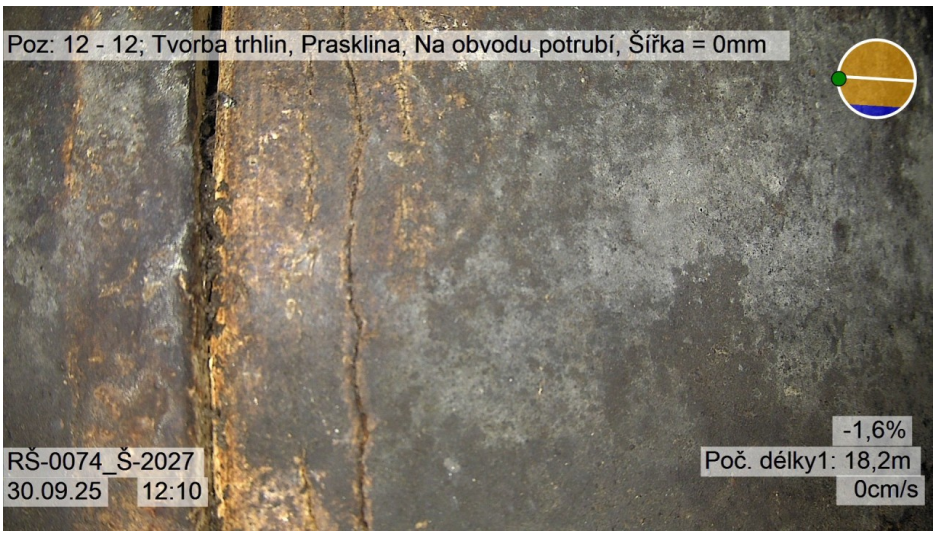
Fotografie	**006**
Video	00:08:43
Vzdál. ve směru tok	18,20 m
Stav	BAB.B.B
Pozice	12 - 12
Datový nosič

Poz: 12 - 12; Tvorba trhlin, Prasklina, Na obvodu potrubí, Šířka = 0mm

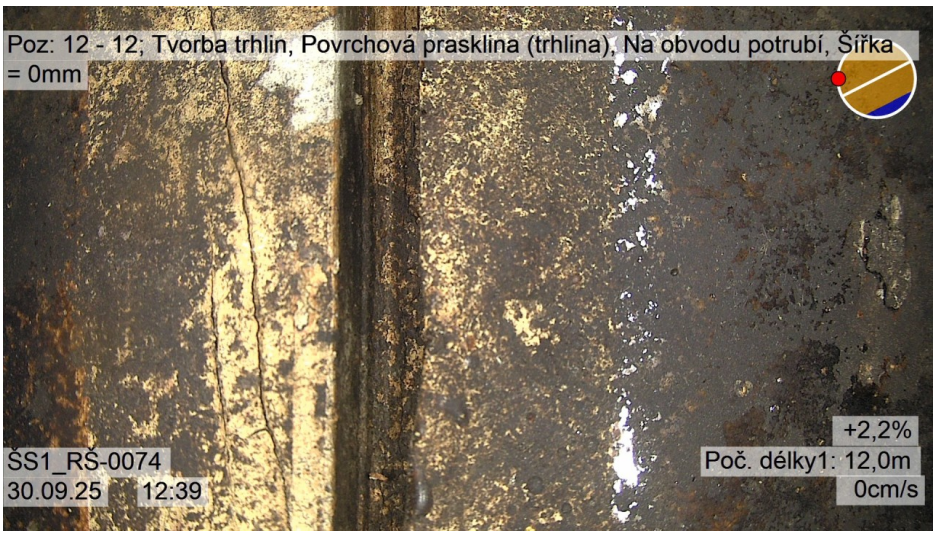
Fotografie	**012**
Video	00:07:14
Vzdál. proti směru t	12,00 m
Stav	BAB.A.B
Pozice	12 - 12
Datový nosič

Poz: 12 - 12; Tvorba trhlin, Povrchová prasklina (trhlina), Na obvodu potrubí, Šířka = 0mm

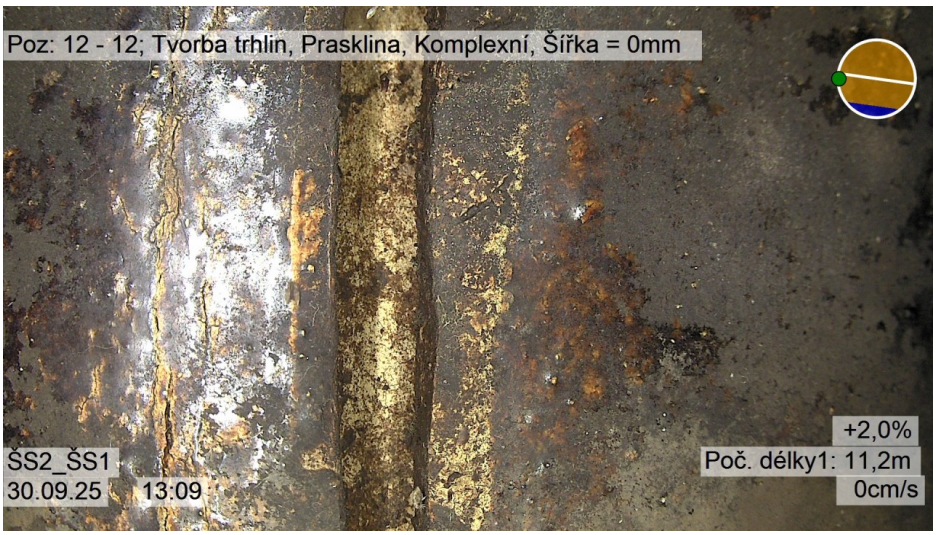
Fotografie **032**

Poz: 12 - 12; Tvorba trhlin, Prasklina, Komplexní, Šířka = 0mm

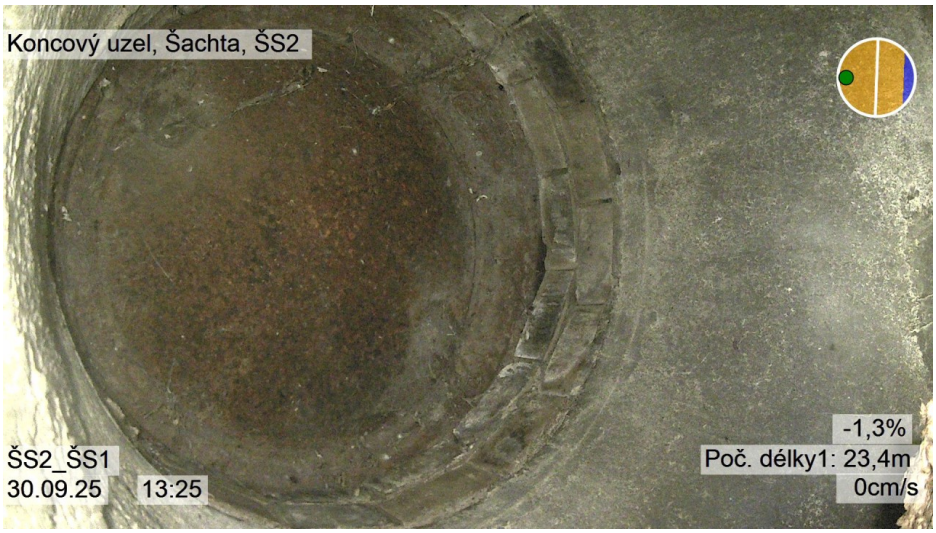
Fotografie	**039**
Video	00:10:20
Vzdál. proti směru t	23,40 m
Stav	BCE.A
Pozice	
Datový nosič

Koncový uzel, Šachta, ŠS2

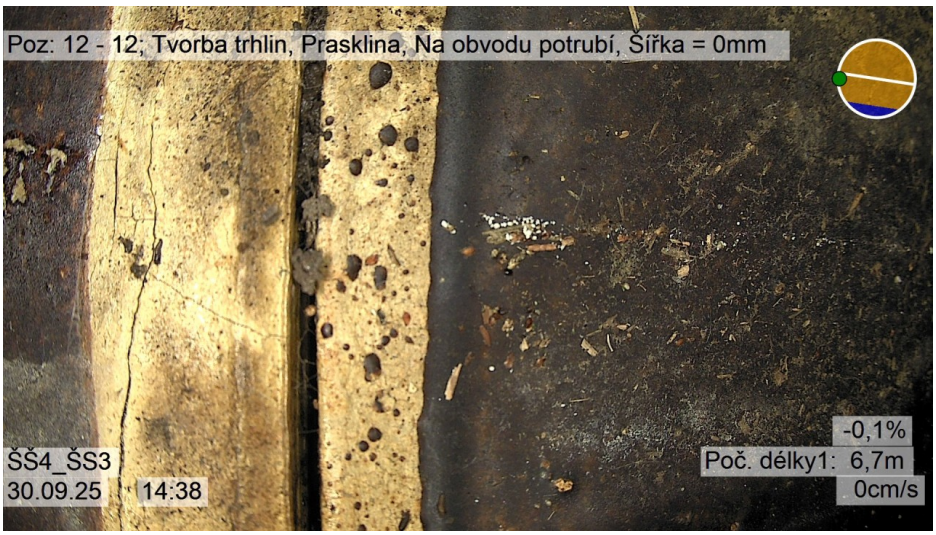
Fotografie **051**

Poz: 12 - 12; Tvorba trhlin, Prasklina,
Na obvodu potrubí, Šířka = 0mm
