Místo: **Doubravice**	Stavební úřad: **Turnov**	Stupeň	**DPS**
Objednatel: **Obec Hrubá Skála, Doubravice 37, 511 01 Turnov**		Datum	**11.2023**
Akce: **STAVEBNÍ ÚPRAVA - OPRAVA OBVODOVÉHO PLÁŠTĚ Č.P. 37, DOUBRAVICE** **D.1.1 ARCHITEKTONICKO-STAVEBNÍ ŘEŠENÍ**		Číslo zakázky	**22019A**
		Měřítko **1:50**	Výtisk č.
Příloha: **EXTERIÉROVÉ VÝPLNĚ**		Příloha č. **D.1.1.b-08**

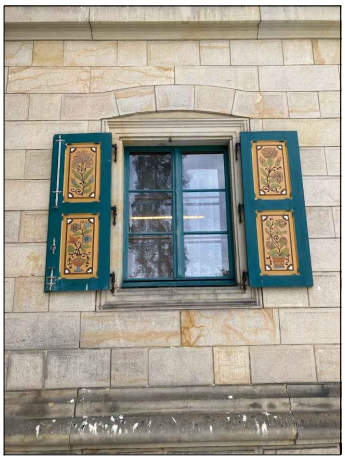
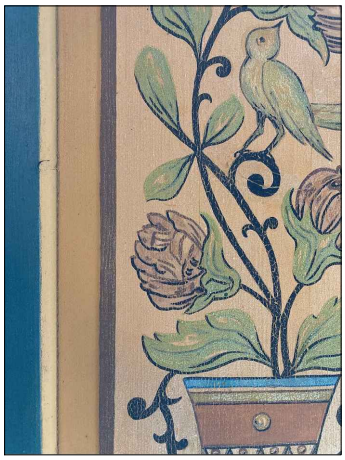
STÁVAJÍCÍ STAV A:
- BEZ DEŠTĚNÍ NIKY, DROBNÉ POŠKOZENÍ DŘEVA, RÁMY OKEN MAJÍ POPRASKANÝ ZELENÝ KRYCÍ NÁTĚR, KOVÁNÍ NAPADENÉ RZÍ, POPRASKANÁ VNĚJŠÍ TABULE SKLA LEVÉHO KŘÍDLA
- POPRASKANÝ VNITŘNÍ NÁTĚR OKENIC, KOVÁNÍ NAPADENÉ RZÍ, DROBNÉ POŠKOZENÍ DŘEVA

STÁVAJÍCÍ STAV B:
- BEZ DEŠTĚNÍ NIKY, DROBNÉ POŠKOZENÍ DŘEVA, RÁMY OKEN MAJÍ POPRASKANÝ ZELENÝ KRYCÍ NÁTĚR, KOVÁNÍ NAPADENÉ RZÍ
- POPRASKANÝ VNITŘNÍ NÁTĚR OKENIC, KOVÁNÍ NAPADENÉ RZÍ, DROBNÉ POŠKOZENÍ DŘEVA

STÁVAJÍCÍ STAV C:
- BEZ DEŠTĚNÍ NIKY, OKNO JE TĚŽKO DOSTUPNÉ K PODROBNĚJŠÍ ANALÝZE
- POPRASKANÝ VNITŘNÍ NÁTĚR OKENIC, KOVÁNÍ NAPADENÉ RZÍ, DROBNÉ POŠKOZENÍ DŘEVA

STÁVAJÍCÍ STAV D:
- DROBNÉ POŠKOZENÍ DŘEVA, RÁMY OKEN MAJÍ POPRASKANÝ ZELENÝ KRYCÍ NÁTĚR, KOVÁNÍ NAPADENÉ RZÍ, CHYBÍ 1 ROHOVNÍK, PRASKLÁ TABULKA SKLA V INTERIÉRU LEVÉHO KŘÍDLA A V EXTERIÉRU PRAVÉHO KŘÍDLA
- POPRASKANÝ VNITŘNÍ NÁTĚR OKENIC, KOVÁNÍ NAPADENÉ RZÍ, POŠKOZENÍ DŘEVA

21. Z DŮVODU STEJNÉ BAREVNOSTI, KTERÉ SE MŮŽE ZMĚNIT ČASEM, DOJDE K NOVÉMU NÁTĚRU VŠECH RÁMŮ ŠPALETOVÉHO OKNA, VČETNĚ DEŠTĚNÍ ŠPALETY, DEŠTĚNÍ V INTERIÉRU ZŮSTANE V PŮVODNÍ BARVĚ BEZ ZÁSAHU SE ZACHOVÁNÍM MALOVANÉ HORNÍ ČÁSTI

- BUDE ODSTRANĚN STÁVAJÍCÍ NÁTĚR
- DEMONTÁŽ KOVÁNÍ A STÁVAJÍCÍCH ŽALUZIÍ
- DROBNÉ OPRAVY DŘEVA VYSAZENÍM, ZPEVŇOVÁNÍM
- 2 X VENKOVNÍ LAZUROVACÍ KRYCÍ NÁTĚR, ODSTÍN DLE PŮVODNÍHO NÁTĚRU, 2 X VNITŘNÍ NÁTĚR (BAREVNOST DLE STÁVAJÍCÍ)
- MALOVANÉ ČÁSTI BUDOU NA DŘEVĚNÉM OBLOŽENÍ BUDOU ZACHOVÁNY
- NOVÁ POVRCHOVÁ ÚPRAVA KOVÁNÍ – OČIŠTĚNÍ KOVÁNÍ NA KOV, ZBAVENÍ KOROZE, ODMAŠTĚNÍ, VYSUŠENÍ A NOVÁ POVRCHOVÁ ÚPRAVA KOVÁNÍ – OČIŠTĚNÍ KOVÁNÍ NA KOV, ZBAVENÍ KOROZE, ODMAŠTĚNÍ, VYSUŠENÍ A NÁSLEDNÉ POKOVENÍ TRADIČNÍ HISTORICKOU TECHNIKOU
- STÁVAJÍCÍ ŽALUZIE A DALŠÍ PRVKY BUDOU OPĚTOVNĚ DOSAZENY ZPĚT
- A, D, E: VÝMĚNA TABULE SKLA NA SKLEN. TMEL, ČIRÉ PRŮHLEDNÉ SKLO
- D: KOVANÝ OZDOBNÝ ROHOVNÍK BUDE DOPLNĚN – PŘESNÁ KOPIE STÁVAJÍCÍCH

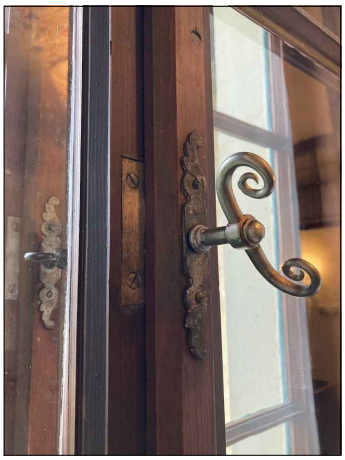
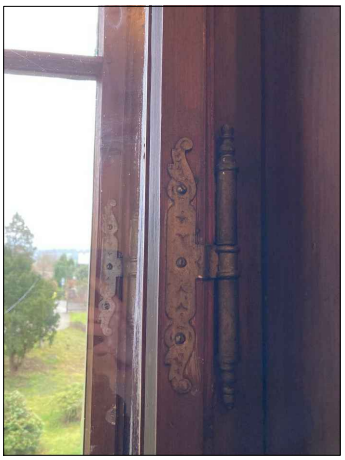
STÁVAJÍCÍ STAV A: DROBNÉ POŠKOZENÍ DŘEVA, RÁMY OKEN MAJÍ POPRASKANÝ ZELENÝ KRYCÍ NÁTĚR, KOVÁNÍ NAPADENÉ RZÍ, POPRASKANÁ VNĚJŠÍ TABULE SKLA PRAVÉHO KŘÍDLA, POŠKRÁBANÁ VNĚJŠÍ TABULE SKLA LEVÉHO KŘÍDLA A PRAVÁ VNITŘNÍHO, CHYBÍ KOVÁNÍ 2, DOPLNĚNO O 1 HÁČEK PO OBOU STRANÁCH DEŠTĚNÍ NA PŘICHYCENÍ ZÁCLONY (PRAVDĚPODOBNĚ NEPŮVODNÍ), DATOVÝ ROZVOD

STÁVAJÍCÍ STAV B: DROBNÉ POŠKOZENÍ DŘEVA, RÁMY OKEN MAJÍ POPRASKANÝ ZELENÝ KRYCÍ NÁTĚR, KOVÁNÍ NAPADENÉ RZÍ, POPRASKANÁ VNĚJŠÍ TABULE SKLA PRAVÉHO KŘÍDLA

STÁVAJÍCÍ STAV C: DROBNÉ POŠKOZENÍ DŘEVA, RÁMY OKEN MAJÍ POPRASKANÝ ZELENÝ KRYCÍ NÁTĚR, KOVÁNÍ NAPADENÉ RZÍ, BEZ VNITŘNÍHO DŘEVĚNÉHO OBLOŽENÍ POD PARAPETEM

STÁVAJÍCÍ STAV D: DROBNÉ POŠKOZENÍ DŘEVA, RÁMY OKEN MAJÍ POPRASKANÝ ZELENÝ KRYCÍ NÁTĚR, KOVÁNÍ NAPADENÉ RZÍ

STÁVAJÍCÍ STAV E: DROBNÉ POŠKOZENÍ DŘEVA, RÁMY OKEN MAJÍ POPRASKANÝ ZELENÝ KRYCÍ NÁTĚR, KOVÁNÍ NAPADENÉ RZÍ, DATOVÝ ROZVOD

STÁVAJÍCÍ STAV F: DROBNÉ POŠKOZENÍ DŘEVA, RÁMY OKEN MAJÍ POPRASKANÝ ZELENÝ KRYCÍ NÁTĚR, KOVÁNÍ NAPADENÉ RZÍ, DATOVÝ ROZVOD

STÁVAJÍCÍ STAV G: DROBNÉ POŠKOZENÍ DŘEVA, RÁMY OKEN MAJÍ POPRASKANÝ ZELENÝ KRYCÍ NÁTĚR, KOVÁNÍ NAPADENÉ RZÍ, KOVANÝ PLOCHÝ OBRTLÍK (PRAVDĚPODOBNĚ NEPŮVODNÍ) UMÍSTĚN NA HORNÍM VLYSU KŘÍDLA VNĚJŠÍHO OKNA, POPRASKANÁ VNĚJŠÍ TABULE SKLA LEVÉHO KŘÍDLA

NÁVRH OPRAVY:
1. Z DŮVODU STEJNÉ BAREVNOSTI, KTERÉ SE MŮŽE ZMĚNIT ČASEM, DOJDE K NOVÉMU NÁTĚRU VŠECH RÁMŮ ŠPALETOVÉHO OKNA, VČETNĚ DEŠTĚNÍ ŠPALETY, DEŠTĚNÍ V INTERIÉRU ZŮSTANE V PŮVODNÍ BARVĚ BEZ ZÁSAHU SE ZACHOVÁNÍM MALOVANÉ HORNÍ ČÁSTI

- BUDE ODSTRANĚN STÁVAJÍCÍ NÁTĚR
- DEMONTÁŽ KOVÁNÍ
- DROBNÉ OPRAVY DŘEVA VYSAZENÍM, ZPEVŇOVÁNÍM
- 2 X VENKOVNÍ LAZUROVACÍ KRYCÍ NÁTĚR, ODSTÍN DLE PŮVODNÍHO NÁTĚRU, DLE POŽADAVKU NPÚ BUDE DOPLNĚN 2 X VNITŘNÍ NÁTĚR (BAREVNOST DLE STÁVAJÍCÍ)
- MALOVANÉ ČÁSTI BUDOU NA DŘEVĚNÉM OBLOŽENÍ BUDOU ZACHOVÁNY, PŘÍPADNĚ RESTAUROVÁNY
- NOVÁ POVRCHOVÁ ÚPRAVA KOVÁNÍ – OČIŠTĚNÍ KOVÁNÍ NA KOV, ZBAVENÍ KOROZE, ODMAŠTĚNÍ, VYSUŠENÍ A POKOVENÍ TRADIČNÍ HISTORICKOU TECHNIKOU
- NA, B, G: VÝMĚNA TABULE SKLA NA SKLEN. TMEL, ČIRÉ PRŮHLEDNÉ SKLO

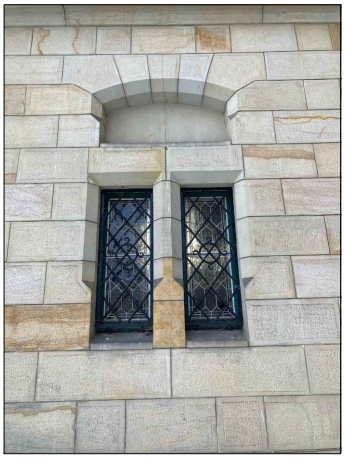
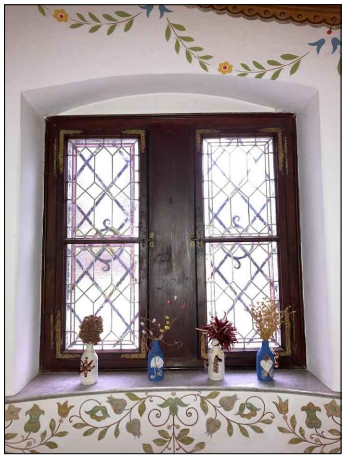
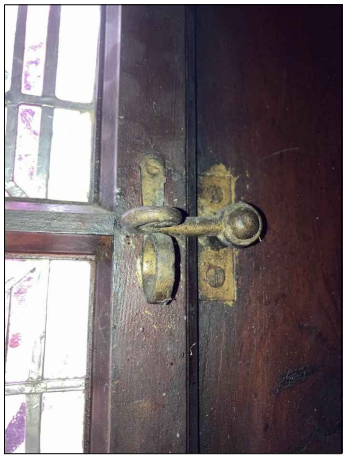
OKENNÍ MŘÍŽ Z EXTERIÉRU

STÁVAJÍCÍ STAV A, B: DROBNÉ POŠKOZENÍ DŘEVA, RÁMY OKEN MAJÍ POPRASKANÝ ZELENÝ KRYCÍ NÁTĚR, KOVÁNÍ + MŘÍŽ NAPADANÁ RZÍ, TUHÉ OTVÍRÁNÍ

- BUDE ODSTRANĚN STÁVAJÍCÍ NÁTĚR BEZ ZÁSAHU DO STÁVAJÍCÍHO ZASKLENÍ
- DEMONTÁŽ KOVÁNÍ
- DROBNÉ OPRAVY DŘEVA VYSAZENÍM, ZPEVŇOVÁNÍM
- 2X LAZUROVACÍ KRYCÍ NÁTĚR, ODSTÍN DLE PŮVODNÍHO NÁTĚRU (BUDE UPŘESNĚN), DLE POŽADAVKU NPÚ BUDE DOPLNĚN 2X OLEJOVÝ VNITŘNÍ NÁTĚR (BAREVNOST DLE STÁVAJÍCÍ)
  NOVÁ POVRCHOVÁ ÚPRAVA KOVÁNÍ – OČIŠTĚNÍ KOVÁNÍ NA KOV, ZBAVENÍ KOROZE, ODMAŠTĚNÍ, VYSUŠENÍ A POKOVENÍ TRADIČNÍ HISTORICKOU TECHNIKOU
- NOVÁ POVRCHOVÁ ÚPRAVA MŘÍŽE – OTRYSKÁNÍ, OPATŘENÍ ŽÁROVÝM ZINKEM, 2 X KRYCÍ NÁTĚR ČERNÉ GRAFITOVÉ BARVY
- VYČIŠTĚNÍ A PŘÍPADNÁ REPASE VITRÁŽÍ (ZASKLENÍ DO OLOVA) BUDE PROVEDENA CERTIFIKOVANÝM RESTAURÁTOREM

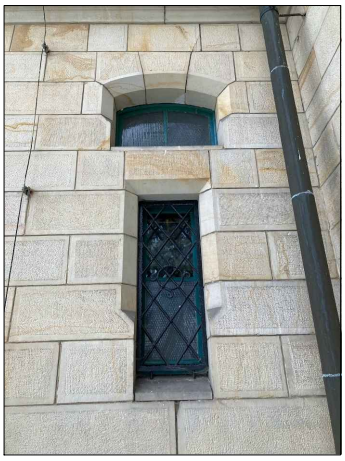
STÁVAJÍCÍ STAV C:
PARAPET INT/EX: KERAMICKÝ/KÁMENNÝ
ZASKLENÍ: JEDNODUCHÉ ZASKLENÍ S JEDNOU VODOROVNOU PŘÍČLÍ, VNĚJŠÍ OKNO – VZOROVANÉ JEDNOSKLO S VODOROVNOU PŘÍČLÍ
OKENNÍ MŘÍŽ
MÍSTNOST: WC
STAV: DROBNÉ POŠKOZENÍ DŘEVA, RÁMY OKEN MAJÍ POPRASKANÝ ZELENÝ KRYCÍ NÁTĚR, KOVÁNÍ + MŘÍŽ NAPADANÁ RZÍ, TUHÉ OTVÍRÁNÍ, PRASKLÁ KERAMICKÁ DLAŽDICE MEZI RÁMY OKEN

STÁVAJÍCÍ STAV D:
PARAPET INT/EX: DŘEVĚNNÝ/KÁMEN
ZASKLENÍ: JEDNODUCHÉ ZASKLENÍ S JEDNOU VODOROVNOU PŘÍČLÍ
OKENNÍ MŘÍŽ
STAV: DROBNÉ POŠKOZENÍ DŘEVA, RÁMY OKEN MAJÍ POPRASKANÝ ZELENÝ KRYCÍ NÁTĚR, KOVÁNÍ + MŘÍŽ NAPADANÁ RZÍ

STÁVAJÍCÍ STAV E:
PARAPET INT/EX: ZDIVO/KÁMEN
ZASKLENÍ: JEDNODUCHÉ ZASKLENÍ S JEDNOU VODOROVNOU PŘÍČLÍ, VNĚJŠÍ OKNO – VZOROVANÉ JEDNOSKLO S VODOROVNOU PŘÍČLÍ
OKENNÍ MŘÍŽ
MÍSTNOST: WC
STAV: DROBNÉ POŠKOZENÍ DŘEVA, RÁMY OKEN MAJÍ POPRASKANÝ ZELENÝ KRYCÍ NÁTĚR, KOVÁNÍ + MŘÍŽ NAPADANÁ RZÍ

STÁVAJÍCÍ STAV F:
PARAPET INT/EX: KERAMICKÝ/KAMENNÝ
ZASKLENÍ: JEDNODUCHÉ ZASKLENÍ S JEDNOU VODOROVNOU PŘÍČLÍ
MÍSTNOST: WC
STAV: DROBNÉ POŠKOZENÍ DŘEVA, RÁMY OKEN MAJÍ POPRASKANÝ ZELENÝ KRYCÍ NÁTĚR, KOVÁNÍ NAPADENÉ RZÍ, PRASKLÁ KERAMICKÁ DLAŽDICE MEZI RÁMY OKEN

STÁVAJÍCÍ STAV H:
PARAPET INT/EX: ZDĚNÝ/KAMENNÝ
ZASKLENÍ: JEDNODUCHÉ ZASKLENÍ S JEDNOU VODOROVNOU PŘÍČLÍ, VNĚJŠÍ OKNO – VZOROVANÉ JEDNOSKLO S JEDNOU VODOROVNOU PŘÍČLÍ
MÍSTNOST: WC
STAV: DROBNÉ POŠKOZENÍ DŘEVA, RÁMY OKEN MAJÍ POPRASKANÝ ZELENÝ KRYCÍ NÁTĚR, KOVÁNÍ NAPADENÉ RZÍ, PRASKLÁ KERAMICKÁ DLAŽDICE MEZI RÁMY OKEN, POPRASKANÝ TMEL

- BUDE ODSTRANĚN STÁVAJÍCÍ NÁTĚR
- DEMONTÁŽ KOVÁNÍ
- DROBNÉ OPRAVY DŘEVA VYSAZENÍM, ZPEVŇOVÁNÍM
- C, F, H: OKNA UMÍSTĚNÝCH NA WC BUDOU MÍT OBĚ TABULE SKLA VNĚJŠÍHO OKNA JAKO VZOROVANÉ SKLO – VÝMĚNA TABULE ČIRÉHO SKLA ZA VZOROVANÉ NA SKLEN. TMEL, DESIGN DLE STÁVAJÍCÍCH
- 2X LAZUROVACÍ KRYCÍ NÁTĚR, ODSTÍN DLE PŮVODNÍHO NÁTĚRU, 2 X VNITŘNÍ NÁTĚR (BAREVNOST DLE STÁVAJÍCÍ)
- NOVÁ POVRCHOVÁ ÚPRAVA KOVÁNÍ – OČIŠTĚNÍ KOVÁNÍ NA KOV, ZBAVENÍ KOROZE, ODMAŠTĚNÍ, VYSUŠENÍ A NÁSLEDNÉ POKOVENÍ TRADIČNÍ HISTORICKOU TECHNIKOU
- C, D, E: NOVÁ POVRCHOVÁ ÚPRAVA MŘÍŽE – OTRYSKÁNÍ, OPATŘENÍ ŽÁROVÝM ZINKEM, 2x VRCHNÍ NÁTĚR

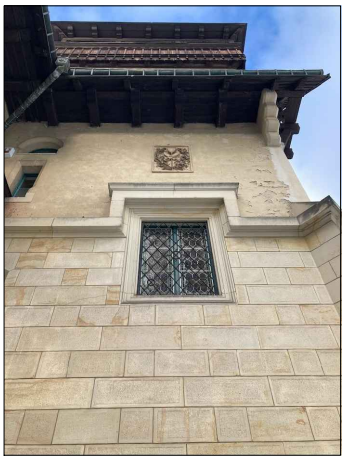
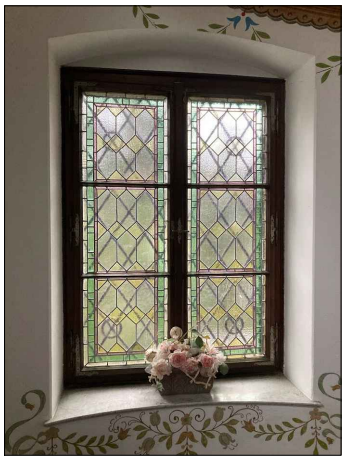
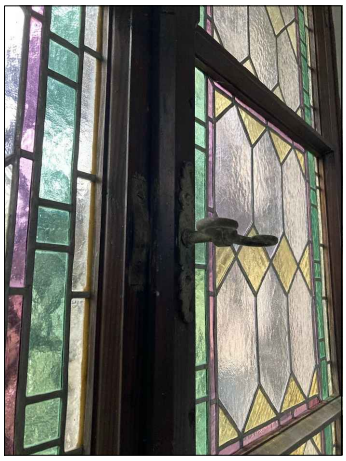
STÁVAJÍCÍ STAV A: DROBNÉ POŠKOZENÍ DŘEVA, KOVÁNÍ NAPADENÉ RZÍ, OKENNÍ MŘÍŽ Z EXTERIÉRU NAPADENÁ RZÍ

STÁVAJÍCÍ STAV B, C: DROBNÉ POŠKOZENÍ DŘEVA, KOVÁNÍ NAPADENÉ RZÍ

- BUDE ODSTRANĚN STÁVAJÍCÍ NÁTĚR BEZ ZÁSAHU DO STÁVAJÍCÍHO ZASKLENÍ
- DEMONTÁŽ KOVÁNÍ
- DROBNÉ OPRAVY DŘEVA VYSAZENÍM, ZPEVŇOVÁNÍM
- 2X LAZUROVACÍ KRYCÍ NÁTĚR, ODSTÍN DLE PŮVODNÍHO NÁTĚRU (BUDE UPŘESNĚN), DLE POŽADAVKU NPÚ, VNITŘNÍ NÁTĚR (BAREVNOST DLE STÁVAJÍCÍ)
  NOVÁ POVRCHOVÁ ÚPRAVA KOVÁNÍ BEZ MŘÍŽE – OČIŠTĚNÍ KOVÁNÍ NA KOV, ZBAVENÍ KOROZE, OČIŠTĚNÍ, ODMAŠTĚNÍ, VYSUŠENÍ A NÁSLEDNÉ POKOVENÍ TRADIČNÍ HISTORICKOU TECHNIKOU
- NOVÁ POVRCHOVÁ ÚPRAVA MŘÍŽE – OTRYSKÁNÍ, OPATŘENÍ ŽÁROVÝM ZINKEM, 2x VRCHNÍ NÁTĚR
- VYČIŠTĚNÍ A PŘÍPADNÁ REPASE VITRÁŽÍ (ZASKLENÍ DO OLOVA) BUDE PROVEDENA CERTIFIKOVANÝM RESTAURÁTOREM

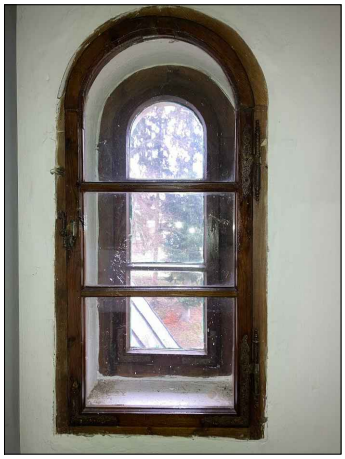
STÁVAJÍCÍ STAV A: DROBNÉ POŠKOZENÍ DŘEVA, RÁMY OKEN MAJÍ POPRASKANÝ ZELENÝ KRYCÍ NÁTĚR, KOVÁNÍ NAPADANÉ RZÍ, HNĚDÝ KRYCÍ NÁTĚR KOVÁNÍ, TUHÉ OTVÍRÁNÍ

STÁVAJÍCÍ STAV B: DROBNÉ POŠKOZENÍ DŘEVA, RÁMY OKEN MAJÍ POPRASKANÝ ZELENÝ KRYCÍ NÁTĚR, KOVÁNÍ NAPADANÉ RZÍ, POPRASKANÁ VNĚJŠÍ TABULE SKLA, TUHÉ OTVÍRÁNÍ

NÁVRH:
- BUDE ODSTRANĚN STÁVAJÍCÍ NÁTĚR BEZ ZÁSAHU DO STÁVAJÍCÍHO ZASKLENÍ
- DEMONTÁŽ KOVÁNÍ
- DROBNÉ OPRAVY DŘEVA VYSAZENÍM, ZPEVŇOVÁNÍM, TMELENÍM
- 2X LAZUROVACÍ KRYCÍ NÁTĚR, ODSTÍN DLE PŮVODNÍHO NÁTĚRU (BUDE UPŘESNĚN), DLE POŽADAVKU NPÚ BUDE 2X OLEJOVÝ VNITŘNÍ NÁTĚR (BAREVNOST DLE STÁVAJÍCÍ) NOVÁ POVRCHOVÁ ÚPRAVA KOVÁNÍ – OČIŠTĚNÍ KOVÁNÍ NA KOV, ZBAVENÍ KOROZE, ODMAŠTĚNÍ, VYSUŠENÍ A POKOVENÍ TRADIČNÍ HISTORICKOU TECHNIKOU
- B: VÝMĚNA VNĚJŠÍ TABULE SKLA NA SKLEN. TMEL, ČIRÉ PRŮHLEDNÉ SKLO SE DVĚMA VODOROVNÝMI PŘÍČLEMI

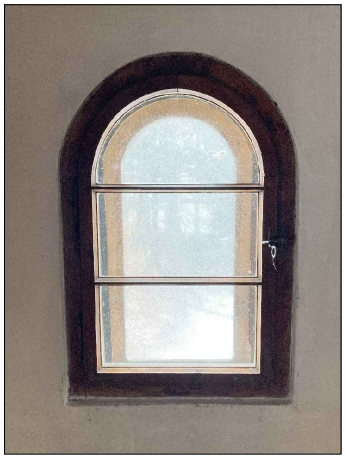
STÁVAJÍCÍ STAV A: DROBNÉ POŠKOZENÍ DŘEVA, RÁMY OKEN MAJÍ POPRASKANÝ ZELENÝ KRYCÍ NÁTĚR, VNĚJŠÍ OKNO NAHRAZENO TABULÍ Z TVRDÉHO PLASTU PŘIPEVNĚNÉHO HŘEBÍKY SE ZPUCHŘELOU TĚSNÍCÍ GUMOU, KOVÁNÍ NAPADANÉ RZÍ, PRASKLÁ TABULE SKLA V INTERIÉRU, VYDROLENÁ ČÁST ZDI V PROSTORU MEZI OKNY

STÁVAJÍCÍ STAV B: DROBNÉ POŠKOZENÍ DŘEVA, RÁMY OKEN MAJÍ POPRASKANÝ ZELENÝ KRYCÍ NÁTĚR, VNĚJŠÍ OKNO NAHRAZENO TABULÍ Z TVRDÉHO PLASTU PŘIPEVNĚNÉHO HŘEBÍKY SE ZPUCHŘELOU TĚSNÍCÍ GUMOU, KOVÁNÍ NAPADANÉ RZÍ, PRASKLÁ TABULE SKLA V INTERIÉRU

NÁVRH:
- BUDE ODSTRANĚN STÁVAJÍCÍ NÁTĚR
- DEMONTÁŽ KOVÁNÍ
- DROBNÉ OPRAVY DŘEVA VYSAZENÍM, ZPEVŇOVÁNÍM, TMELENÍM
- NOVÁ PREVENTIVNÍ POVRCHOVÁ ÚPRAVA DŘEVA PROTI DŘEVOKAZNÝM HOUBÁM A PLÍSNÍM + LAZUROVACÍ KRYCÍ NÁTĚR, ODSTÍN DLE PŮVODNÍHO NÁTĚRU (BUDE UPŘESNĚN)
- NOVÁ POVRCHOVÁ ÚPRAVA KOVÁNÍ – ZBAVENÍ KOROZE, OČIŠTĚNÍ, ODMAŠTĚNÍ, ANTIKOROZNÍ NÁTĚR, VYSUŠENÍ A NÁSLEDNÉ POKOVENÍ TRADIČNÍ HISTORICKOU TECHNIKOU
- B: VÝMĚNA TABULE SKLA NA SKLEN. TMEL, ČIRÉ PRŮHLEDNÉ SKLO

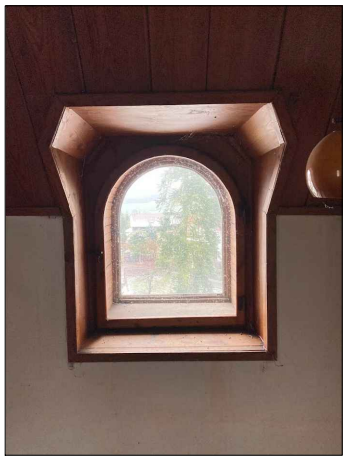
STÁVAJÍCÍ STAV A: DROBNÉ POŠKOZENÍ DŘEVA, KOVÁNÍ NAPADANÉ RZÍ, TUHÉ/NEMOŽNÉ OTVÍRÁNÍ OTVÍRAVÉ ČÁSTI

STÁVAJÍCÍ STAV B: DROBNÉ POŠKOZENÍ DŘEVA, KOVÁNÍ NAPADANÉ RZÍ, VNĚJŠÍMU OKNU CHYBÍ OBRTLÍK K OTVÍRÁNÍ

NÁVRH:
- BUDE ODSTRANĚN STÁVAJÍCÍ NÁTĚR
- DEMONTÁŽ KOVÁNÍ
- DROBNÉ OPRAVY DŘEVA VYSAZENÍM, ZPEVŇOVÁNÍM
- VNĚJŠÍ OKNO 2X LAZUROVACÍ KRYCÍ NÁTĚR, ODSTÍN DLE PŮVODNÍHO NÁTĚRU (BUDE UPŘESNĚN)
- VNITŘNÍ OKNO 2X OLEJOVÝ NÁTĚR
- NOVÁ POVRCHOVÁ ÚPRAVA KOVÁNÍ – ZBAVENÍ KOROZE, OČIŠTĚNÍ, ODMAŠTĚNÍ, VYSUŠENÍ A NÁSLEDNÉ POKOVENÍ TRADIČNÍ HISTORICKOU TECHNIKOU
- A: KOVANÝ OBRTLÍK K OTVÍRÁNÍ BUDE DOPLNĚN (KOPIE DLE OBRTLÍKU OKNA 012B)

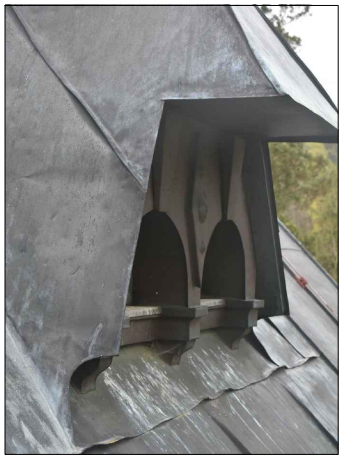
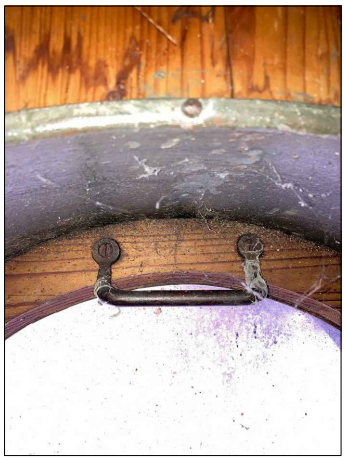
013A 013B

STÁVAJÍCÍ STAV: DROBNÉ POŠKOZENÍ DŘEVA, RÁMY OKEN MAJÍ POPRASKANÝ ZELENÝ KRYCÍ NÁTĚR, KOVÁNÍ NAPADANÉ RZÍ, TUHÉ OTVÍRÁNÍ, OPLECHOVÁNÍ VNITŘNÍHO OSTĚNÍ V HORŠÍM STAVU

- BUDE ODSTRANĚN STÁVAJÍCÍ NÁTĚR
- DEMONTÁŽ KOVÁNÍ
- DROBNÉ OPRAVY DŘEVA VYSAZENÍM, ZPEVŇOVÁNÍM
- 2X LAZUROVACÍ KRYCÍ NÁTĚR, ODSTÍN DLE PŮVODNÍHO NÁTĚRU (BUDE UPŘESNĚN)
- NOVÁ POVRCHOVÁ ÚPRAVA KOVÁNÍ – ZBAVENÍ KOROZE, OČIŠTĚNÍ, ODMAŠTĚNÍ, VYSUŠENÍ A NÁSLEDNÉ POKOVENÍ TRADIČNÍ HISTORICKOU TECHNIKOU

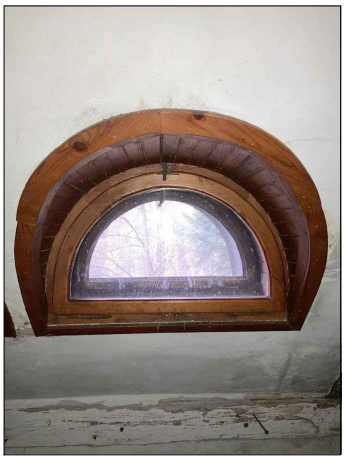
013C, 013D

STÁVAJÍCÍ STAV C: DROBNÉ POŠKOZENÍ DŘEVA, KOVÁNÍ NAPADANÉ RZÍ, TUHÉ OTVÍRÁNÍ VNĚJŠÍHO OKNA, OPADANÁ OMÍTKA A VYDROLENÁ ČÁST ZDIVA KOLEM OKENNÍCH OTVORŮ

STÁVAJÍCÍ STAV D: DROBNÉ BĚŽNÉ POŠKOZENÍ DŘEVA + POŠKOZENÍ DŘEVA PTAČÍM TRUSEM, KOVÁNÍ NAPADANÉ RZÍ, TUHÉ OTVÍRÁNÍ VNĚJŠÍHO OKNA, OPADANÁ OMÍTKA A VYDROLENÁ ČÁST ZDIVA KOLEM OKENNÍCH OTVORŮ

- NÁVRH:
- REPLIKA OKNA S REPASOVANÝM KOVÁNÍM
- MATERIÁL: MODŘÍN, VLHKOST DŘEVA MAX. 12%
- VNĚJŠÍ OKNO: 2X LAZUROVACÍ KRYCÍ NÁTĚR (BAREVNOST DLE STÁVAJÍCÍHO)
- VNITŘNÍ OKNO: 2X OLEJOVÝ BEZBARVÝ NÁTĚR
- NOVÁ POVRCHOVÁ ÚPRAVA KOVÁNÍ – ZBAVENÍ KOROZE, OČIŠTĚNÍ, ODMAŠTĚNÍ, VYSUŠENÍ A NÁSLEDNÉ POKOVENÍ TRADIČNÍ HISTORICKOU TECHNIKOU

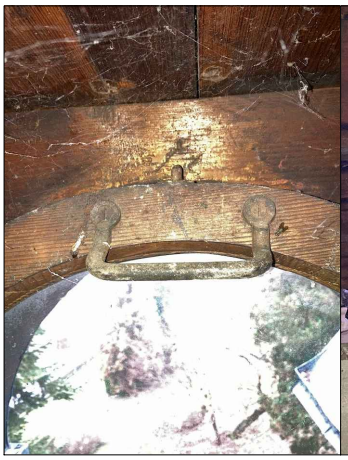
014A

STÁVAJÍCÍ STAV A: DROBNÉ POŠKOZENÍ DŘEVA, RÁMY OKEN MAJÍ POPRASKANÝ ZELENÝ KRYCÍ NÁTĚR, KOVÁNÍ NAPADANÉ RZÍ, TUHÉ OTVÍRÁNÍ

- NÁVRH: BUDE ODSTRANĚN STÁVAJÍCÍ NÁTĚR
- DEMONTÁŽ KOVÁNÍ
- DROBNÉ OPRAVY DŘEVA VYSAZENÍM, ZPEVŇOVÁNÍM
- 2x LAZUROVACÍ KRYCÍ NÁTĚR, ODSTÍN DLE PŮVODNÍHO NÁTĚRU (BUDE UPŘESNĚN)
- NOVÁ POVRCHOVÁ ÚPRAVA KOVÁNÍ – OČIŠTĚNÍ KOVÁNÍ NA KOV, ZBAVENÍ KOROZE, ODMAŠTĚNÍ, VYSUŠENÍ A NÁSLEDNÉ POKOVENÍ TRADIČNÍ HISTORICKOU TECHNIKOU

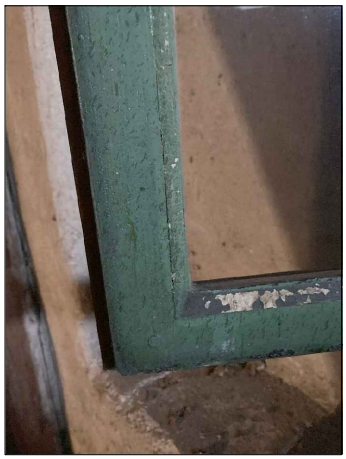
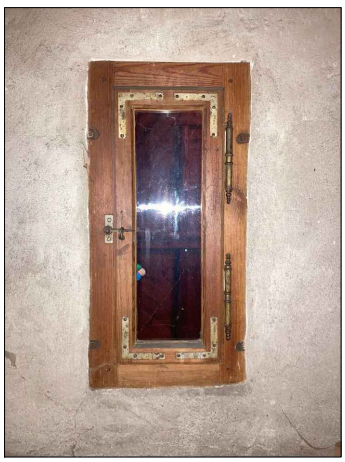
015A

STÁVAJÍCÍ STAV A+B: RÁMY OKEN MAJÍ POPRASKANÝ ZELENÝ KRYCÍ NÁTĚR, KOVÁNÍ NAPADANÉ RZÍ

NÁVRH:
- BUDE ODSTRANĚN STÁVAJÍCÍ NÁTĚR
- DEMONTÁŽ KOVÁNÍ
- 2x LAZUROVACÍ NÁTĚR, ODSTÍN DLE PŮVODNÍHO NÁTĚRU (BUDE UPŘESNĚN)
- NOVÁ POVRCHOVÁ ÚPRAVA KOVÁNÍ – ZBAVENÍ KOROZE, OČIŠTĚNÍ, ODMAŠTĚNÍ, VYSUŠENÍ A NÁSLEDNÉ POKOVENÍ

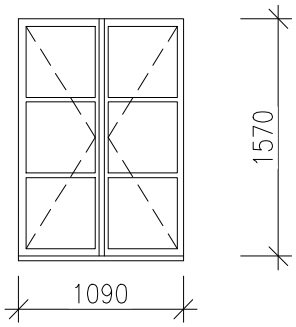
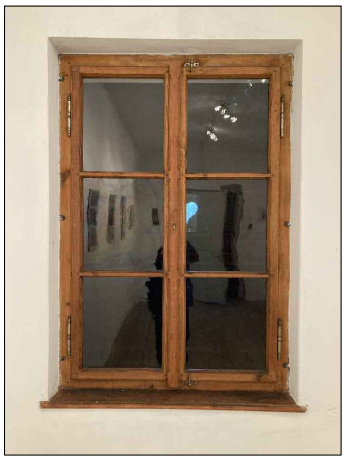
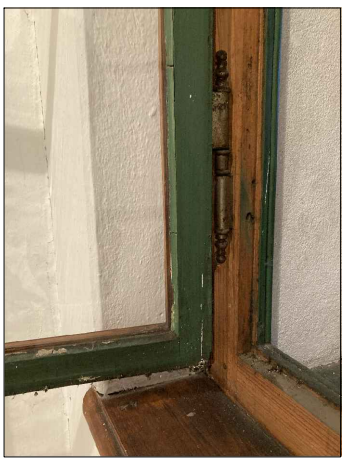
STÁVAJÍCÍ STAV: DROBNÉ POŠKOZENÍ DŘEVA, RÁMY OKEN MAJÍ POPRASKANÝ ZELENÝ KRYCÍ NÁTĚR, KOVÁNÍ NAPADANÉ RZÍ

NÁVRH:
- BUDE ODSTRANĚN STÁVAJÍCÍ NÁTĚR
- DEMONTÁŽ KOVÁNÍ
- DROBNÉ OPRAVY DŘEVA VYSAZENÍM, ZPEVŇOVÁNÍM
- 2x LAZUROVACÍ NÁTĚR, ODSTÍN DLE PŮVODNÍHO NÁTĚRU (BUDE UPŘESNĚN)
- NOVÁ POVRCHOVÁ ÚPRAVA KOVÁNÍ – ZBAVENÍ KOROZE, OČIŠTĚNÍ, ODMAŠTĚNÍ, VYSUŠENÍ A NÁSLEDNÉ POKOVENÍ HISTORICKOU TECHNIKOU

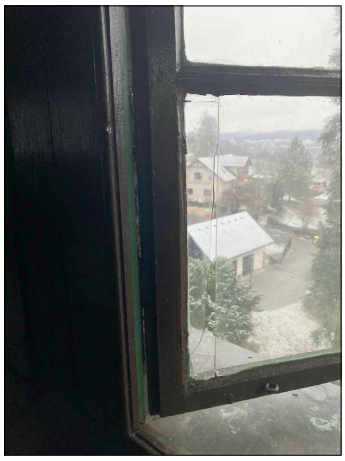
STÁVAJÍCÍ STAV A: DROBNÉ POŠKOZENÍ DŘEVA, RÁMY OKEN MAJÍ POPRASKANÝ ZELENÝ KRYCÍ NÁTĚR, KOVÁNÍ NAPADANÉ RZÍ, CHYBÍ ZAJIŠŤOVACÍ HÁKY PROTI VĚTRU, TUHÉ OTVÍRÁNÍ, LEVÝ SEGMENT – POPRASKANÉ SKLO

STÁVAJÍCÍ STAV B: DROBNÉ POŠKOZENÍ DŘEVA, RÁMY OKEN MAJÍ POPRASKANÝ ZELENÝ KRYCÍ NÁTĚR, KOVÁNÍ NAPADANÉ RZÍ, CHYBÍ ZAJIŠŤOVACÍ HÁKY PROTI VĚTRU, TUHÉ OTVÍRÁNÍ, LEVÝ SEGMENT – ČÁSTI DŘEVA VYDROLENÉ U OBRTLÍKU A V DOLNÍ ČÁSTI

STÁVAJÍCÍ STAV F: DROBNÉ POŠKOZENÍ DŘEVA, RÁMY OKEN MAJÍ POPRASKANÝ ZELENÝ KRYCÍ NÁTĚR, KOVÁNÍ NAPADANÉ RZÍ, CHYBÍ ZAJIŠŤOVACÍ HÁKY PROTI VĚTRU, TUHÉ OTVÍRÁNÍ, PRAVÝ A LEVÝ SEGMENT – POPRASKANÁ TABULE SKLA

STÁVAJÍCÍ STAV G: DROBNÉ POŠKOZENÍ DŘEVA, RÁMY OKEN MAJÍ POPRASKANÝ ZELENÝ KRYCÍ NÁTĚR, KOVÁNÍ NAPADANÉ RZÍ, CHYBÍ ZAJIŠŤOVACÍ HÁKY PROTI VĚTRU

NÁVRH:
- BUDE ODSTRANĚN STÁVAJÍCÍ NÁTĚR
- DEMONTÁŽ KOVÁNÍ
- DROBNÉ OPRAVY DŘEVA VYSAZENÍM, ZPEVŇOVÁNÍM, ZBROUŠENÍM POVRCHU
- 2x LAZUROVACÍ NÁTĚR, ODSTÍN DLE PŮVODNÍHO NÁTĚRU (BUDE UPŘESNĚN)
- NOVÁ POVRCHOVÁ ÚPRAVA KOVÁNÍ – ZBAVENÍ KOROZE, OČIŠTĚNÍ, ODMAŠTĚNÍ A NÁSLEDNÉ POKOVENÍ TRADIČNÍ HISTORICKOU TECHNIKOU
- POPRASKANÉ TABULE SKLA BUDOU VYMĚNĚNA ZA ČIRÉ ZASKLENÍ NA SKLEN. TMEL
- DOPLNĚNÍ KOVÁNÍ – ZAJIŠŤOVACÍCH HÁKŮ PROTI VĚTRU JE NA ZVÁŽENÍ INVESTORA A PŘÍSLUŠENÉHO ZÁSTUPCE NPÚ

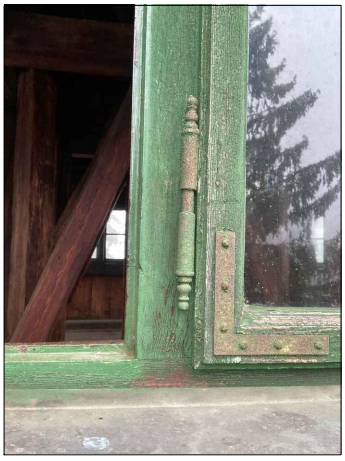
017D

STÁVAJÍCÍ STAV D: DROBNÉ POŠKOZENÍ DŘEVA, RÁMY OKEN MAJÍ POPRASKANÝ ZELENÝ KRYCÍ NÁTĚR, KOVÁNÍ NAPADANÉ RZÍ, CHYBÍ ZAJIŠŤOVACÍ HÁKY PROTI VĚTRU, PRAVÝ A LEVÝ SEGMENT OKNA MAJÍ POPRASKANÉ TABULE SKLA, STŘEDNÍ A LEVÝ SEGMENT – TUHÉ OTVÍRÁNÍ

- BUDE ODSTRANĚN STÁVAJÍCÍ NÁTĚR
- DEMONTÁŽ KOVÁNÍ
- DROBNÉ OPRAVY DŘEVA VYSAZENÍM, ZPEVŇOVÁNÍM, ZBROUŠENÍM POVRCHU
- 2X LAZUROVACÍ NÁTĚR, ODSTÍN DLE PŮVODNÍHO NÁTĚRU (BUDE UPŘESNĚN),Z VNITŘNÍ 2X BEZBARVÝ OLEJOVÝ NÁTĚR
- NOVÁ POVRCHOVÁ ÚPRAVA KOVÁNÍ – ZBAVENÍ KOROZE, OČIŠTĚNÍ, ODMAŠTĚNÍ, VYSUŠENÍ A NÁSLEDNÉ POKOVENÍ
- POPRASKANÉ TABULE SKLA BUDOU VYMĚNĚNA ZA ČIRÉ ZASKLENÍ NA SKLEN. TMEL
- DOPLNĚNÍ KOVÁNÍ – ZAJIŠŤOVACÍCH HÁKŮ PROTI VĚTRU

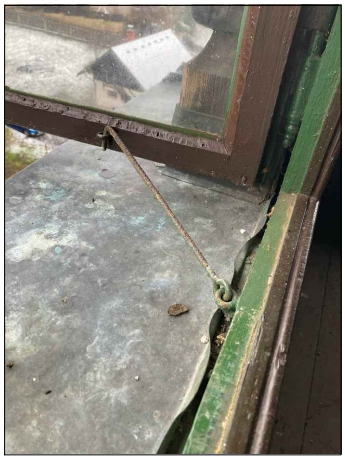
STÁVAJÍCÍ STAV A: DROBNÉ POŠKOZENÍ DŘEVA, RÁMY OKEN MAJÍ POPRASKANÝ ZELENÝ KRYCÍ NÁTĚR, KOVÁNÍ NAPADANÉ RZÍ, CHYBÍ ZAJIŠŤOVACÍ HÁKY PROTI VĚTRU, PRAVÝ SEGMENT OKNA – TUHÉ OTVÍRÁNÍ, OBRTLÍK NESEDÍ NA RÁMU – VYŘÍZNUTÁ ČÁST DŘEVA, POPRASKANÁ TABULE SKLA; LEVÝ SEGMENT – POPRASKANÁ TABULE SKLA

STÁVAJÍCÍ STAV B: DROBNÉ POŠKOZENÍ DŘEVA, RÁMY OKEN MAJÍ POPRASKANÝ ZELENÝ KRYCÍ NÁTĚR, KOVÁNÍ NAPADANÉ RZÍ, ZAJIŠŤOVACÍ HÁKY PROTI VĚTRU + OKA ZDE JSOU!, ZKROUCENÝ KLEMPÍŘSKÝ VENKOVNÍ VÝROBEK, PRAVÝ SEGMENT – MÍSTO RÁMU OKNA JE ZDE UKOTVENÉ PLETIVO, STŘEDNÍ SEGMENT – POPRASKANÁ TABULE SKLA

DOPLNĚNÍ NOVÉHO SEGMENTU OKNA B:
MATERIÁL: MODŘÍN, VLHKOST DŘEVA MAX. 12 %
NÁTĚR: 2x LAZUROVACÍ KRYCÍ NÁTĚR Z EXTERIÉRU, ODSTÍN DLE PŮVODNÍHO NÁTĚRU (BUDE UPŘESNĚN) Z INTER. 2X BEZBARVÝ OLEJOVÝ NÁTĚR
KOVÁNÍ: REPLIKA KOVANÉHO OBRTLÍKU NA PLECHU + PLECH, 2 ROHOVNÍKŮ A 2 ZÁVĚSŮ (DLE STÁVAJÍCÍCH) VČ. NÁSLEDNÉHO POKOVENÍ
ZASKLENÍ: ČIRÉ PRŮHLEDNÉ SKLO NA SKLEN. TMEL S VODOROVNOU PŘÍČLÍ

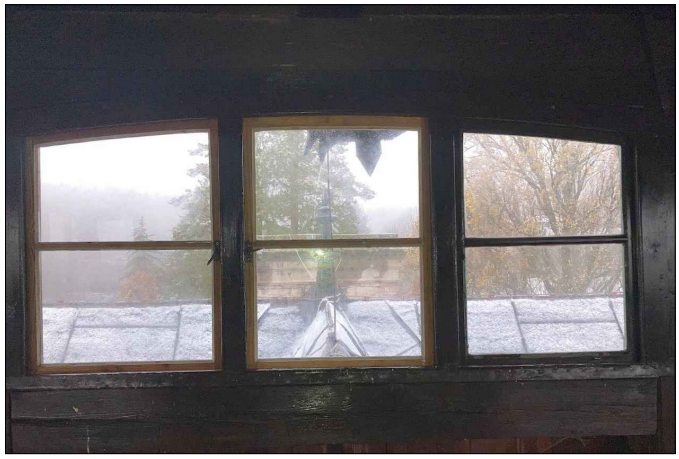
STÁVAJÍCÍ STAV C: DROBNÉ POŠKOZENÍ DŘEVA, RÁMY OKEN MAJÍ POPRASKANÝ KRYCÍ NÁTĚR, KOVÁNÍ NAPADANÉ RZÍ, CHYBÍ ZAJIŠŤOVACÍ HÁKY PROTI VĚTRU, PRAVÝ A STŘEDNÍ SEGMENT OKNA JE BEZ VNITŘNÍHO HNĚDĚNÉHO NÁTĚRU A VENKOVNÍ NÁTĚR JE HNĚDÝ, PRAVÝ SEGMENT OKNA – NELZE OTEVŘÍT

STÁVAJÍCÍ STAV D: DROBNÉ POŠKOZENÍ DŘEVA, RÁMY OKEN MAJÍ POPRASKANÝ ZELENÝ KRYCÍ NÁTĚR, KOVÁNÍ NAPADANÉ RZÍ, CHYBÍ ZAJIŠŤOVACÍ HÁKY PROTI VĚTRU, TUHÉ OTVÍRÁNÍ, LEVÝ SEGMENT OKNA – BEZ BARVY, OKA A ZAJIŠŤOVACÍHO HÁKU, PRAVÝ SEGMENT OKNA – PRASKLÁ A POŠKRÁBANÁ TABULE SKLA

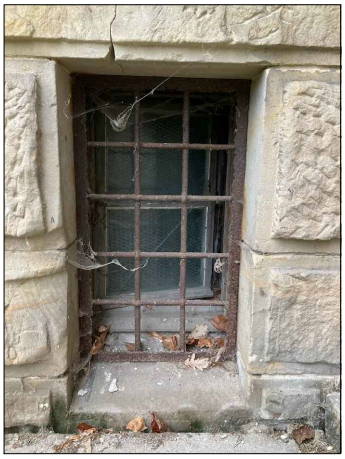
STÁVAJÍCÍ STAV A, B: OKNO JE TĚŽKO DOSTUPNÉ K PODROBNĚJŠÍ ANALÝZE
PŘEDPOKLAD – KOVÁNÍ A OKENNÍ MŘÍŽ NAPADENÁ RZÍ, DROBNÉ POŠKOZENÍ DŘEVA, POPRASKANÁ TABULE VZOROVANÉHO SKLA

NÁVRH:
BUDE ODSTRANĚN STÁVAJÍCÍ NÁTĚR
- DEMONTÁŽ KOVÁNÍ
- DROBNÉ OPRAVY DŘEVA VYSAZENÍM, ZPEVŇOVÁNÍM
- DLE POŽADAVKU NPÚ BUDE DOPLNĚN 2X ZELENÝ KRYCÍ NÁTĚR (BAREVNOST DLE STÁVAJÍCÍ)
- NOVÁ POVRCHOVÁ ÚPRAVA PŮVODNÍ MŘÍŽE – OTRYSKÁNÍ, OPATŘENÍ ŽÁROVÝM ZINKEM, 2x VRCHNÍ NÁTĚR
- VÝMĚNA VZOROVANÉHO SKLA NA SKLEN. TMEL, DESIGN DLE STÁVAJÍCÍCH
- POVRCHOVÁ ÚPRAVA KOVÁNÍ – ZBAVENÍ KOROZE, OČIŠTĚNÍ, ODMAŠTĚNÍ, VYSUŠENÍ A NÁSLEDNÉ POKOVENÍ HISTORICKOU TECHNIKOU
- OKENNÍ MŘÍŽE – VIZ. VÝPIS ZÁMEČNICKÝCH PRVKŮ D.1.1.b–09

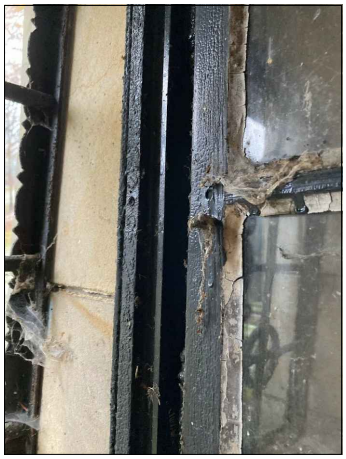
022A

STAV A: DROBNÉ POŠKOZENÍ DŘEVA, RÁMY OKEN MAJÍ POPRASKANÝ KRYCÍ NÁTĚR, POPRASKANÝ TMEL, KOVÁNÍ NAPADENÉ RZÍ

NÁVRH:
- BUDE ODSTRANĚN STÁVAJÍCÍ NÁTĚR
- DEMONTÁŽ KOVÁNÍ
- DROBNÉ OPRAVY DŘEVA VYSAZENÍM, ZPEVŇOVÁNÍM
- 2x LAZUROVACÍ KRYCÍ NÁTĚR ODSTÍN DLE PŮVODNÍHO NÁTĚRU (BUDE UPŘESNĚN), 2X VNITŘNÍ NÁTĚR (BAREVNOST DLE STÁVAJÍCÍ)
- NOVÁ POVRCHOVÁ ÚPRAVA KOVÁNÍ – OČIŠTĚNÍ KOVÁNÍ NA KOV, ZBAVENÍ KOROZE, ODMAŠTĚNÍ, VYSUŠENÍ A NÁSLEDNÉ POKOVENÍ TRADIČNÍ HISTORICKOU TECHNIKOU
- DOPLNĚNÍ REPLIKY PLOCHÉHO KOVANÉHO OBRTLÍKU NA NOSNÉM PLECHU DLE PŮVODNÍCH
- B: NOVÁ POVRCHOVÁ ÚPRAVA MŘÍŽE – VIZ. VÝPIS ZÁMEČNICKÝCH PRVKŮ D.1.1.b–09
- B: VÝMĚNA POPRASKANÉ TABULE SKLA NA SKLEN. TMEL, ČIRÉ PRŮHLEDNÉ SKLO

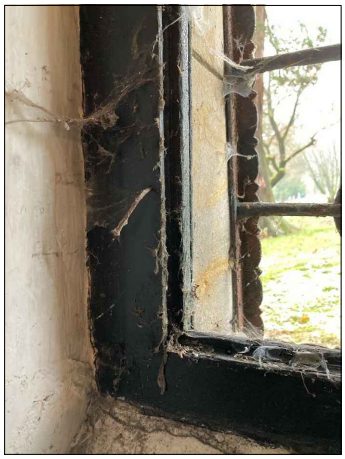
022B

STAV B: DROBNÉ POŠKOZENÍ DŘEVA, RÁMY OKEN MAJÍ POPRASKANÝ KRYCÍ NÁTĚR, POPRASKANÝ TMEL, KOVÁNÍ + MŘÍŽ NAPADANÁ RZÍ, POPRASKANÁ TABULE SKLA

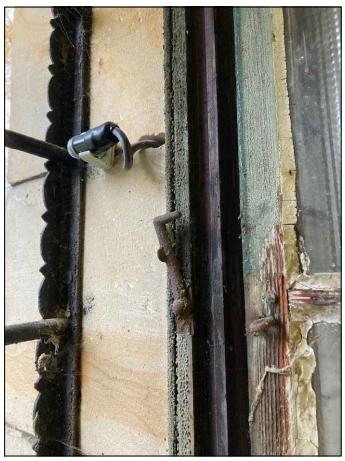
STAV: POŠKOZENÍ DŘEVA, RÁMY OKEN MAJÍ POPRASKANÝ KRYCÍ NÁTĚR, POPRASKANÝ TMEL, KOVÁNÍ + MŘÍŽ NAPADANÁ RZÍ

- NÁVRH: BUDE ODSTRANĚN STÁVAJÍCÍ NÁTĚR
- DEMONTÁŽ KOVÁNÍ
- DROBNÉ OPRAVY DŘEVA VYSAZENÍM, ZPEVŇOVÁNÍM
  2X LAZUROVACÍ KRYCÍ NÁTĚR, ODSTÍN DLE PŮVODNÍHO NÁTĚRU (BUDE UPŘESNĚN),
  2X VNITŘNÍ NÁTĚR (BAREVNOST DLE STÁVAJÍCÍ)
- NOVÁ POVRCHOVÁ ÚPRAVA KOVÁNÍ – OČIŠTĚNÍ NA KOV, ZBAVENÍ KOROZE, ODMAŠTĚNÍ, VYSUŠENÍ A NÁSLEDNÉ POKOVENÍ
- NOVÁ POVRCHOVÁ ÚPRAVA MŘÍŽE – VIZ. VÝPIS ZÁMEČNICKÝCH PRVKŮ D.1.1.b–09
-

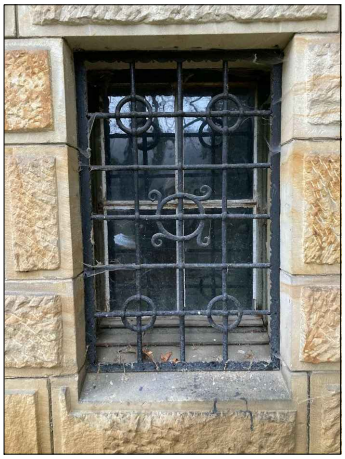
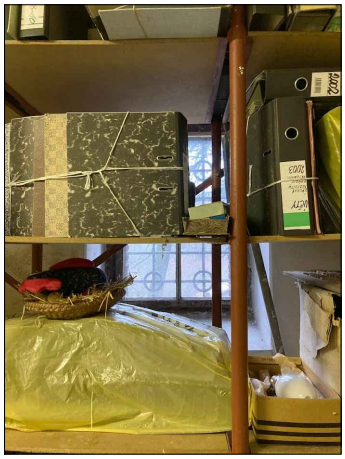
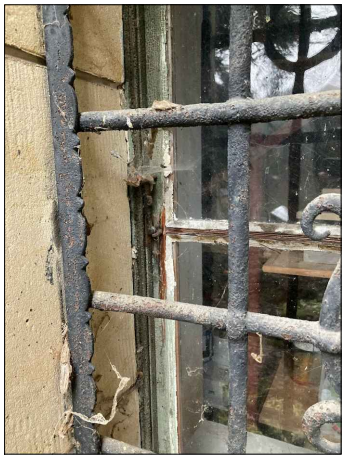
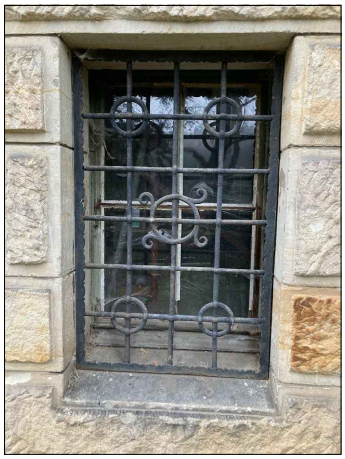
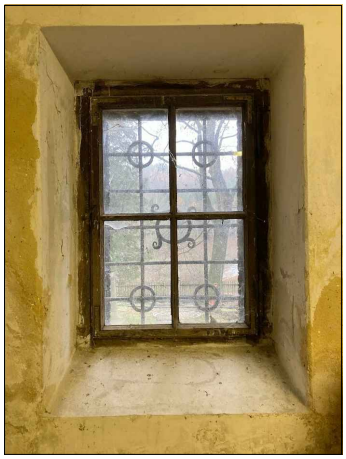
STÁVAJÍCÍ STAV C: POŠKOZENÍ DŘEVA, RÁMY OKEN MAJÍ POPRASKANÝ KRYCÍ NÁTĚR, POPRASKANÝ TMEL, KOVÁNÍ + MŘÍŽ NAPADANÁ RZÍ, TUHÉ OTVÍRÁNÍ, OPADANÁ OMÍTKA A VYDROLENÍ ZDIVA Z DŮVODU PŘEBYTEČNÉ VLHKOSTI

NÁVRH:
- BUDE ODSTRANĚN STÁVAJÍCÍ NÁTĚR
- DEMONTÁŽ KOVÁNÍ
- DROBNÉ OPRAVY DŘEVA VYSAZENÍM, ZPEVŇOVÁNÍM
- 2X LAZUROVACÍ KRYCÍ NÁTĚR, ODSTÍN DLE PŮVODNÍHO NÁTĚRU (BUDE UPŘESNĚN VZORKOVÁNÍM),
  2X VNITŘNÍ NÁTĚR (BAREVNOST DLE STÁVAJÍCÍ)
- NOVÁ POVRCHOVÁ ÚPRAVA KOVÁNÍ – OČIŠTĚNÍ NA KOV, ZBAVENÍ KOROZE, ODMAŠTĚNÍ, VYSUŠENÍ A NÁSLEDNÉ POKOVENÍ TRADIČNÍ HISTORICKOU TECHNIKOU
- NOVÁ POVRCHOVÁ ÚPRAVA MŘÍŽE – VIZ. VÝPIS ZÁMEČNICKÝCH PRVKŮ D.1.1.b–09

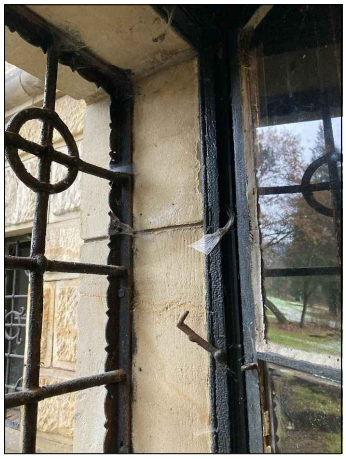
025A

STÁVAJÍCÍ STAV A: POŠKOZENÍ DŘEVA, RÁMY OKEN MAJÍ POPRASKANÝ KRYCÍ NÁTĚR, POPRASKANÝ TMEL, KOVÁNÍ + MŘÍŽ NAPADANÁ RZÍ, TUHÉ OTVÍRÁNÍ, LEVÉ KŘÍDLO VNĚJŠÍHO OKNA MÁ POPRASKANOU TABULKOU SKLA

NÁVRH:
- BUDE ODSTRANĚN STÁVAJÍCÍ NÁTĚR
- DEMONTÁŽ KOVÁNÍ
- DROBNÉ OPRAVY DŘEVA VYSAZENÍM, ZPEVŇOVÁNÍM, PŘEBROUŠENÍM DŘEVA
- 2X LAZUROVACÍ KRYCÍ NÁTĚR, ODSTÍN DLE PŮVODNÍHO NÁTĚRU (BUDE UPŘESNĚN),
- 2X VNITŘNÍ NÁTĚR (BAREVNOST DLE STÁVAJÍCÍ)
- NOVÁ POVRCHOVÁ ÚPRAVA KOVÁNÍ – OČIŠTĚNÍ NA KOV, ZBAVENÍ KOROZE, ODMAŠTĚNÍ, VYSUŠENÍ A NÁSLEDNÉ POKOVENÍ
- POPRASKANÁ TABULE SKLA VYMĚNĚNA – ČIRÉ SKLO NA SKLEN. TMEL
- NOVÁ POVRCHOVÁ ÚPRAVA MŘÍŽE – VIZ. VÝPIS ZÁMEČNICKÝCH PRVKŮ D.1.1.b–09

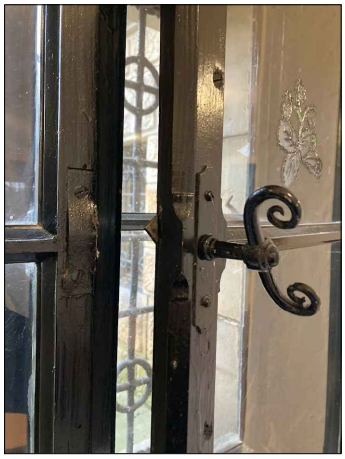
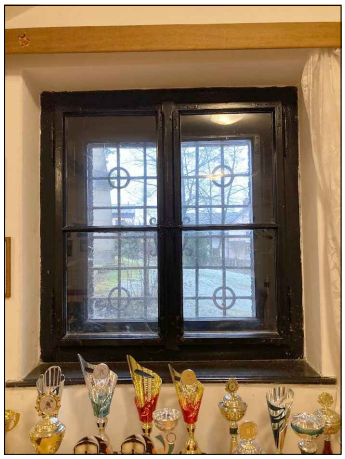
025B

STÁVAJÍCÍ STAV B: POŠKOZENÍ DŘEVA, RÁMY OKEN MAJÍ POPRASKANÝ KRYCÍ NÁTĚR, POPRASKANÝ TMEL, KOVÁNÍ + MŘÍŽ NAPADANÁ RZÍ, TUHÉ OTVÍRÁNÍ, PRAVÉ KŘÍDLO VNITŘNÍHO OKNA MÁ POPRASKANOU TABULKOU SKLA

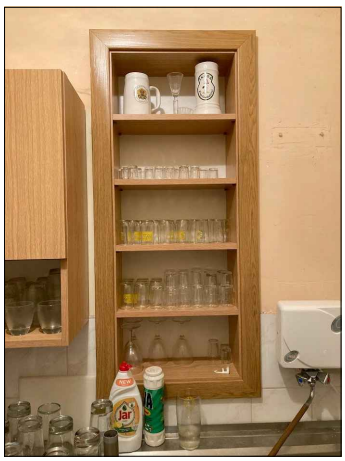
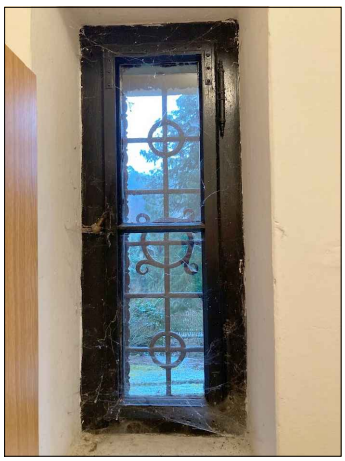
STÁVAJÍCÍ STAV B: POŠKOZENÍ DŘEVA, RÁMY OKEN MAJÍ POPRASKANÝ KRYCÍ NÁTĚR, POPRASKANÝ TMEL, KOVÁNÍ + MŘÍŽ NAPADANÁ RZÍ, TUHÉ OTVÍRÁNÍ

NÁVRH:
- BUDE ODSTRANĚN STÁVAJÍCÍ NÁTĚR
- DEMONTÁŽ KOVÁNÍ
- DROBNÉ OPRAVY DŘEVA VYSAZENÍM, ZPEVŇOVÁNÍM
- 2X LAZUROVACÍ KRYCÍ NÁTĚR, ODSTÍN DLE PŮVODNÍHO NÁTĚRU (BUDE UPŘESNĚN),
- 2X VNITŘNÍ NÁTĚR (BAREVNOST DLE STÁVAJÍCÍ)
- NOVÁ POVRCHOVÁ ÚPRAVA KOVÁNÍ – OČIŠTĚNÍ NA KOV, ZBAVENÍ KOROZE, ODMAŠTĚNÍ, VYSUŠENÍ A NÁSLEDNÉ POKOVENÍ
- NOVÁ POVRCHOVÁ ÚPRAVA MŘÍŽE – VIZ. VÝPIS ZÁMEČNICKÝCH PRVKŮ D.1.1.b–09

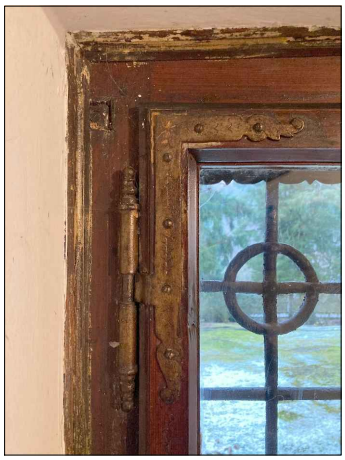
STÁVAJÍCÍ STAV: POŠKOZENÍ DŘEVA, RÁMY OKEN MAJÍ POPRASKANÝ KRYCÍ NÁTĚR, POPRASKANÝ TMEL, KOVÁNÍ + MŘÍŽ NAPADANÁ RZÍ, TUHÉ OTVÍRÁNÍ, LEVÉ KŘÍDLO S POPRASKANOU TABULKOU SKLA

- NÁVRH: BUDE ODSTRANĚN STÁVAJÍCÍ NÁTĚR
- DEMONTÁŽ KOVÁNÍ
- DROBNÉ OPRAVY DŘEVA VYSAZENÍM, ZPEVŇOVÁNÍM, PŘEBROUŠENÍM DŘEVA
- 2X LAZUROVACÍ KRYCÍ NÁTĚR, ODSTÍN DLE PŮVODNÍHO NÁTĚRU (BUDE UPŘESNĚN),
- 2X VNITŘNÍ NÁTĚR (BAREVNOST DLE STÁVAJÍCÍ)
- NOVÁ POVRCHOVÁ ÚPRAVA KOVÁNÍ – OČIŠTĚNÍ NA KOV, ZBAVENÍ KOROZE, ODMAŠTĚNÍ, VYSUŠENÍ A NÁSLEDNÉ POKOVENÍ
- POPRASKANÁ TABULE SKLA VYMĚNĚNA – ČIRÉ SKLO NA SKLEN. TMEL
- NOVÁ POVRCHOVÁ ÚPRAVA MŘÍŽE – VIZ. VÝPIS ZÁMEČNICKÝCH PRVKŮ D.1.1.b–09

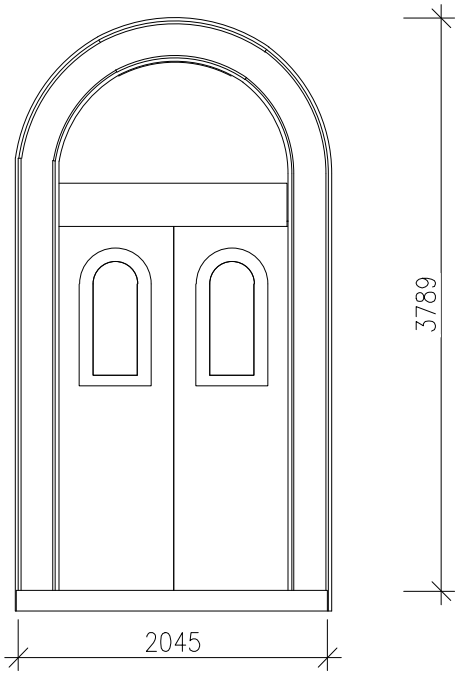
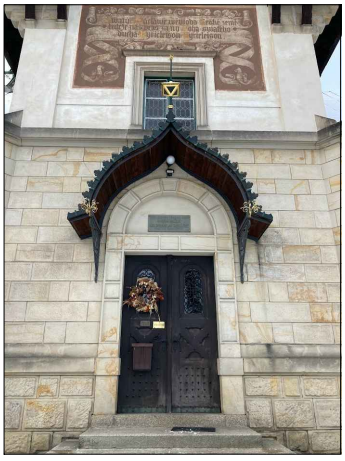
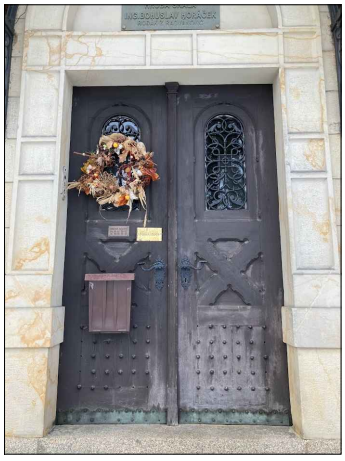
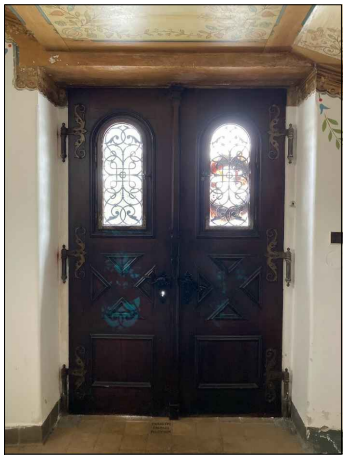
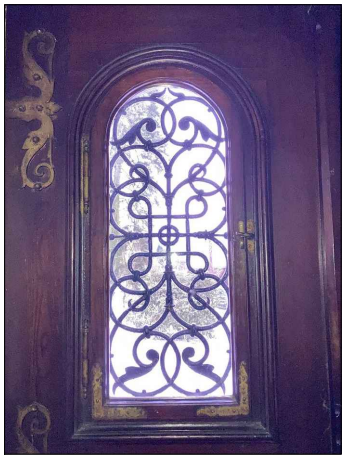
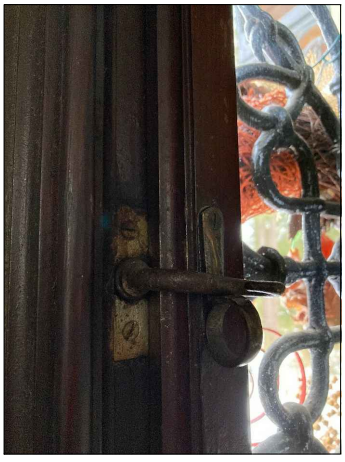
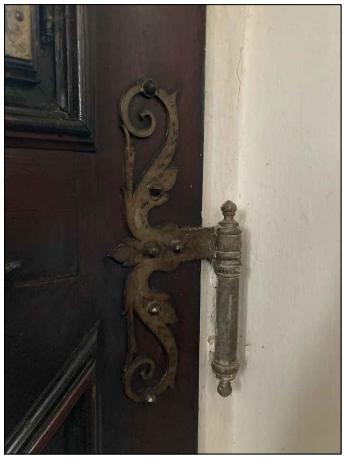
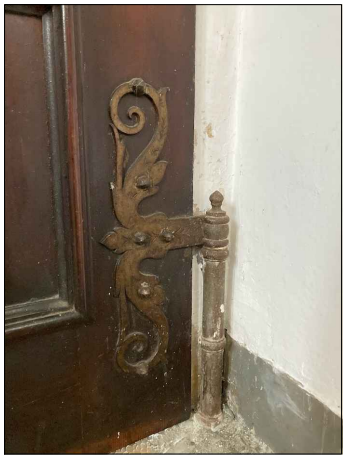
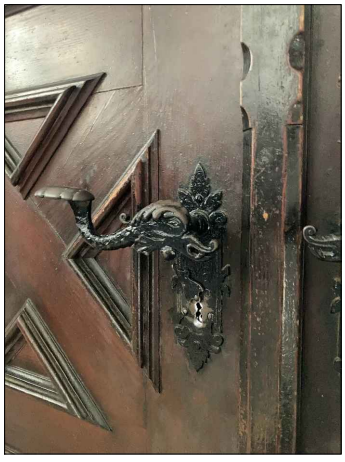
STÁVAJÍCÍ STAV: DROBNÉ POŠKOZENÍ DŘEVA, CHYBĚJÍCÍ DŘEVĚNÉ BODCE Z EXTERIÉRU, ČÁST KOVÁNÍ NAPADENÁ RZÍ

NÁVRH:
- BUDE ODSTRANĚN STÁVAJÍCÍ NÁTĚR
- DEMONTÁŽ KOVÁNÍ
- DROBNÉ OPRAVY DŘEVA
- 2X KRYCÍ NÁTĚR DLE PŮVODNÍHO STAVU,ODSTÍN BUDE VYVZORKOVANÝ
- VNITŘNÍ ÚPRAVA ZESVĚTLENÍ VIZ SCHODIŠTĚ
- NOVÁ POVRCHOVÁ ÚPRAVA KOVÁNÍ BEZ MŘÍŽE – OČIŠTĚNÍ KOVÁNÍ NA KOV, ZBAVENÍ KOROZE, OČIŠTĚNÍ, ODMAŠTĚNÍ, VYSUŠENÍ A NÁSLEDNÉ POKOVENÍ

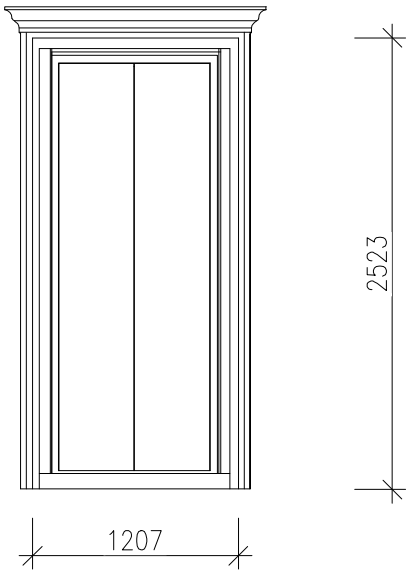
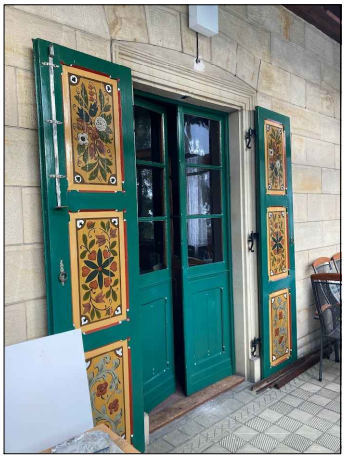
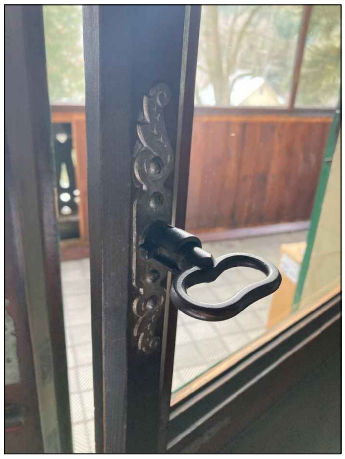
D02	STÁVAJÍCÍ DŘEVĚNÉ DVOJITÉ DVOUKŘÍDLÉ DVEŘE, OTVÍRAVÉ DOVNITŘ S MALOVANÝMI DŘEVĚNÝMI OKENICEMI	POČET 1

STÁVAJÍCÍ STAV: DROBNÉ POŠKOZENÍ DŘEVA, POPRASKANÝ ZELENÝ KRYCÍ NÁTĚR, KOVÁNÍ NAPADENÉ RZÍ, POPRASKANÉ TABULKY SKLA U VNITŘNÍCH I VNĚJŠÍCH DVEŘÍ

STÁVAJÍCÍ STAV OKENIC: NĚKTERÉ KOVÁNÍ NAPADENÉ RZÍ, DROBNÉ POŠKOZENÍ DŘEVA, NEMOŽNÉ ZAVŘENÍ – NEROVNOST PODLAHY

- NÁVRH: BUDE ODSTRANĚN STÁVAJÍCÍ NÁTĚR
- DEMONTÁŽ KOVÁNÍ
- DROBNÉ OPRAVY DŘEVA VČETNĚ TRUHLÍKU NA ZÁCLONU
- NOVÁ PREVENTIVNÍ POVRCHOVÁ ÚPRAVA DŘEVA PROTI DŘEVOKAZNÝM HOUBÁM A PLÍSNÍM + VENKOVNÍ 2X LAZUROVACÍ KRYCÍ NÁTĚR, ODSTÍN DLE PŮVODNÍHO NÁTĚRU (BUDE UPŘESNĚN), 2X VNITŘNÍ NÁTĚR (BAREVNOST DLE STÁVAJÍCÍ), URČITÉ ČÁSTI BUDOU NATŘENÉ ZELENÝM KRYCÍM NÁTĚREM DLE PŮVODNÍHO STAVU
- MALOVANÉ ČÁSTI BUDOU NA DŘEVĚNÉM OBLOŽENÍ BUDOU ZACHOVÁNY
- NOVÁ POVRCHOVÁ ÚPRAVA KOVÁNÍ – OČIŠTĚNÍ KOVÁNÍ NA KOV, ZBAVENÍ KOROZE, OČIŠTĚNÍ, ODMAŠTĚNÍ, VYSUŠENÍ A NÁSLEDNÉ POKOVENÍ TRADIČNÍ HISTORICKOU TECHNIKOU
- VÝMĚNA TABULE SKLA NA SKLEN. TMEL, ČIRÉ PRŮHLEDNÉ SKLO

- OPRAVU MALOVANÝCH OKENIC BUDE PROVÁDĚT RESTAURÁTOR
- DOJDE K FOTODOKUMENTACI/DOKUMENTACI PODLE KTERÉ SE BUDE OPĚT NÁTĚR NANÁŠET
- BUDE ODSTRANĚN STÁVAJÍCÍ NÁTĚR
- DEMONTÁŽ KOVÁNÍ
- DROBNÉ OPRAVY DŘEVA VYSAZENÍM, ZPEVŇOVÁNÍM A ZBROUŠENÍM
- 2X LAZUROVACÍ KRYCÍ NÁTĚR, ODSTÍNY DLE PŮVODNÍHO NÁTĚRU (BUDOU UPŘESNĚNY) – DESIGN DLE STÁVAJÍCÍCH
- NOVÁ POVRCHOVÁ ÚPRAVA KOVÁNÍ – OČIŠTĚNÍ KOVÁNÍ NA KOV, ZBAVENÍ KOROZE, ODMAŠTĚNÍ, VYSUŠENÍ A NÁSLEDNÉ POKOVENÍ TRADIČNÍ HISTORICKOU TECHNIKOU

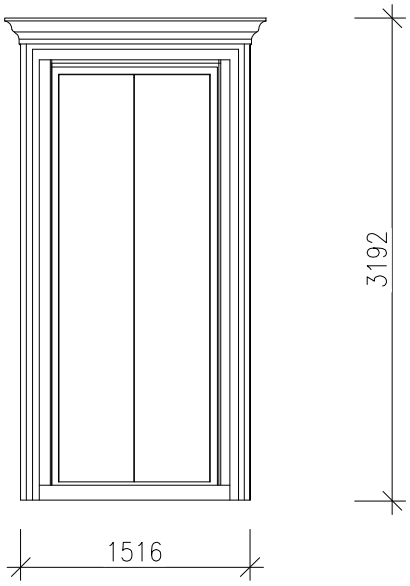
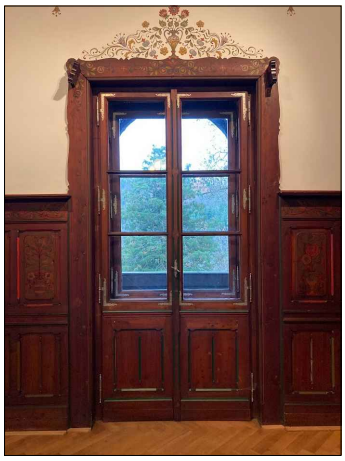
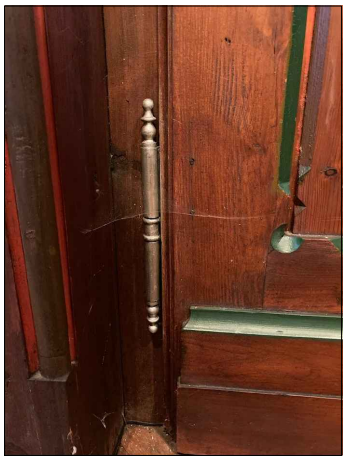
D03	STÁVAJÍCÍ DŘEVĚNÉ DVOJITÉ DVOUKŘÍDLÉ DVEŘE, OTVÍRAVÉ DOVNITŘ	POČET 1

STÁVAJÍCÍ STAV: DROBNÉ POŠKOZENÍ DŘEVA, POPRASKANÝ ZELENÝ KRYCÍ NÁTĚR, KOVÁNÍ NAPADENÉ RZÍ, CHYBĚJÍCÍ ZAJIŠŤOVACÍ HÁČKY PROTI VĚTRU (PRAVDĚPODOBNĚ NEPŮVODNÍ)

POZN.: KOVÁNÍ 3 SLOUŽÍCÍ K OTVÍRÁNÍ VNĚJŠÍCH DVEŘÍ NENÍ V SOULADU S NÁRAZNÍKEM – OKENNÍ TABULE BY SE MOHLA VYSKLÍT, TOMU ZABRAŇUJE ZAJIŠŤOVACÍ HÁČEK. OTVÍRÁNÍ VNĚJŠÍCH DVEŘÍ SE TEDY NEJEVÍ PŮVODNÍ. NAVRHUJI OTEVÍRÁNÍ NAHRADIT REPLIKOU OTEVÍRÁNÍ U VNĚJŠÍCH ŠPALETOVÝCH DVEŘÍ D03, D04.

NÁVRH:
- BUDE ODSTRANĚN STÁVAJÍCÍ NÁTĚR
- DEMONTÁŽ KOVÁNÍ
- DROBNÉ OPRAVY DŘEVA VČETNĚ TRUHLÍKU NA ZÁCLONU
- 2X VENKOVNÍ LAZUROVACÍ KRYCÍ NÁTĚR, ODSTÍN DLE PŮVODNÍHO NÁTĚRU (BUDE UPŘESNĚN), 2X VNITŘNÍ NÁTĚR (BAREVNOST DLE STÁVAJÍCÍ), URČITÉ ČÁSTI BUDOU NATŘENÉ ZELENÝM KRYCÍM NÁTĚREM DLE PŮVODNÍHO STAVU
- MALOVANÉ ČÁSTI BUDOU NA DŘEVĚNÉM OBLOŽENÍ BUDOU ZACHOVÁNY, PŘÍPADNĚ RESTAUROVÁNY
- KŘÍDLO VNĚJŠÍCH DVEŘÍ BUDE DOPLNĚNO O REPLIKU OTVÍRÁNÍ DLE STÁVAJÍCÍHO OTVÍRÁNÍ U DVEŘÍ D03, D04 POVRCHOVÁ ÚPRAVA POKOVENÍM
- NOVÁ POVRCHOVÁ ÚPRAVA KOVÁNÍ – OČIŠTĚNÍ KOVÁNÍ NA KOV, ZBAVENÍ KOROZE, OČIŠTĚNÍ, ODMAŠTĚNÍ, VYSUŠENÍ A NÁSLEDNÉ POKOVENÍ TRADIČNÍ HISTORICKOU TECHNIKOU

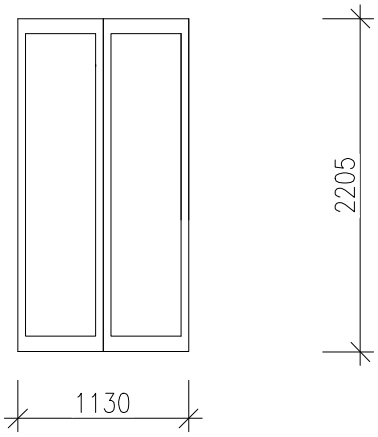
D04	STÁVAJÍCÍ DŘEVĚNÉ DVOJITÉ DVOUKŘÍDLÉ DVEŘE, OTVÍRAVÉ DOVNITŘ	POČET 1

STÁVAJÍCÍ STAV: DROBNÉ POŠKOZENÍ DŘEVA, NESOURODÝ OPRÝSKANÝ LAK, POPRASKANÝ TMEL, OLIVA VNITŘNÍCH DVEŘÍ ULOMENA, POPRASKANÉ 2 TABULKY SKLA VNĚJŠÍCH DVEŘÍ

POZN.: ZKONTROLOVAT, ZDA DVEŘE NEJSOU AKTIVNĚ NAPADENY BIOTICKÝMI ŠKŮDCI, DLE STAVEBNĚ TECHNICKÉHO PRŮZKUMU JE ARKÝŘ NAPADEN DŘEVOKAZNOU HOUBOU A DŘEVOKAZNÝM HMYZEM

NÁVRH V PŘÍPADĚ, ŽE NEJSOU PŘÍTOMNI BIOTIČTÍ ŠKŮDCI
- BUDE ODSTRANĚN STÁVAJÍCÍ NÁTĚR
- DEMONTÁŽ KOVÁNÍ
- DROBNÉ OPRAVY DŘEVA VYSAZENÍM, ZPEVŇOVÁNÍM, PŘEBROUŠENÍ POVRCHU DŘEVA
- 2X VNITŘNÍ NÁTĚR (BAREVNOST DLE STÁVAJÍCÍ)
- KŘÍDLO VNITŘNÍCH DVEŘÍ BUDE DOPLNĚNO O REPLIKU KOVANÉ OLIVY DLE STÁVAJÍCÍHO OTVÍRÁNÍ + NANESENÍ ANTIKOROZNÍHO NÁTĚRU V 1–2 VRSTVÁCH, 2x VRCHNÍ NÁTĚR
- NOVÁ POVRCHOVÁ ÚPRAVA KOVÁNÍ – OČIŠTĚNÍ KOVÁNÍ NA KOV, ZBAVENÍ KOROZE, OČIŠTĚNÍ, ODMAŠTĚNÍ, VYSUŠENÍ A NÁSLEDNÉ POKOVENÍ
- VÝMĚNA POPRASKANÝCH TABULÍ SKLA NA SKLEN. TMEL, ČIRÉ PRŮHLEDNÉ SKLO
- SPRÁVNÉ OSAZENÍ VINUTÉHO NÁRAZNÍKU

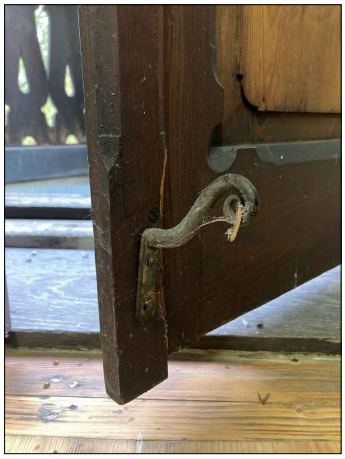
ROZBITÁ VINUTÁ OLIVA (INT)

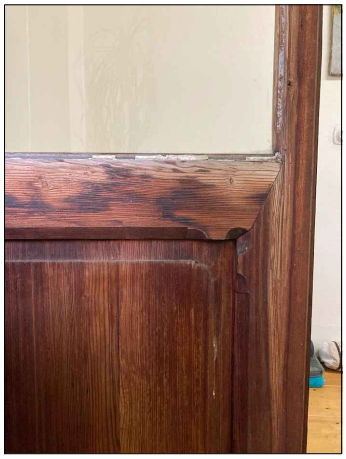
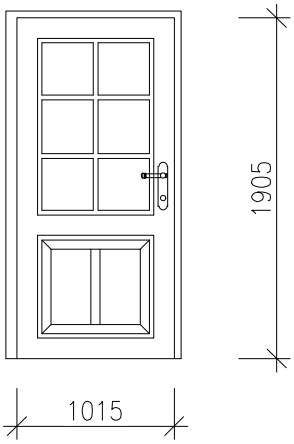
D05	STÁVAJÍCÍ DŘEVĚNÉ JEDNOKŘÍDLÉ DVEŘE	POČET 1

STÁVAJÍCÍ STAV: DROBNÉ POŠKOZENÍ DŘEVA, KOVÁNÍ NAPADANÉ RZÍ

NÁVRH:
- DEMONTÁŽ KOVÁNÍ
- DROBNÉ OPRAVY DŘEVA VYSAZENÍM, ZPEVŇOVÁNÍM
- 2X VNITŘNÍ, VNĚJŠÍ NÁTĚR (BAREVNOST DLE STÁVAJÍCÍ)
- NOVÁ POVRCHOVÁ ÚPRAVA KOVÁNÍ – OČIŠTĚNÍ KOVÁNÍ NA KOV, ZBAVENÍ KOROZE, OČIŠTĚNÍ, ODMAŠTĚNÍ, VYSUŠENÍ A NÁSLEDNÉ POKOVENÍ

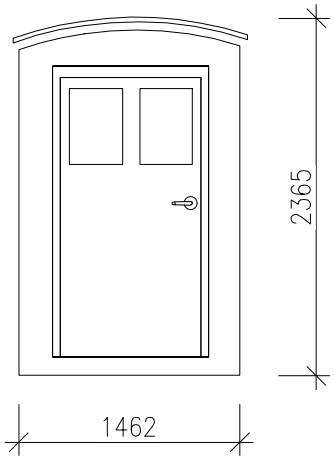
D06	STÁVAJÍCÍ DŘEVĚNÉ JEDNOKŘÍDLÉ DVEŘE, OTVÍRAVÉ DOVNITŘ	POČET 1

STÁVAJÍCÍ STAV: DROBNÉ POŠKOZENÍ DŘEVA

NÁVRH:
- BUDE ODSTRANĚN STÁVAJÍCÍ NÁTĚR
- DEMONTÁŽ KOVÁNÍ
- DROBNÉ OPRAVY DŘEVA
- 2X KRYCÍ NÁTĚR DLE PŮVODNÍHO STAVU, ODSTÍN BUDE VYVZORKOVANÝ
- VNITŘNÍ ÚPRAVA ZESVĚTLENÍ VIZ SCHODIŠTĚ
- NOVÁ POVRCHOVÁ ÚPRAVA KOVÁNÍ BEZ MŘÍŽE – OČIŠTĚNÍ KOVÁNÍ NA KOV, ZBAVENÍ KOROZE, OČIŠTĚNÍ, ODMAŠTĚNÍ, VYSUŠENÍ A NÁSLEDNÉ POKOVENÍ
-
