OKRES	České Budějovice (Jihočeský kraj)	STUPEŇ PROJEKTU PROJEKTOVÁ DOKUMENTACE PRO PROVÁDĚNÍ STAVBY (DPS)
MÍSTO STAVBY	k.ú. Zliv u Českých Budějovic (793272)	
INVESTOR	Město Zliv, Dolní Náměstí 585, 373 44 Zliv	
NÁZEV AKCE	**Zliv ÚV - stavební úpravy a výměna vystrojení**	DATUM PROJEKTU **II./2024**
		FORMÁT VÝKRESU **2x A4**
STAVEBNÍ OBJEKT **SO-01, 02, 03**		MĚŘÍTKO **1:100**
OBSAH VÝKRESU **Řez: A-A - stávající stav**		Č. VÝKRESU **D1-05**

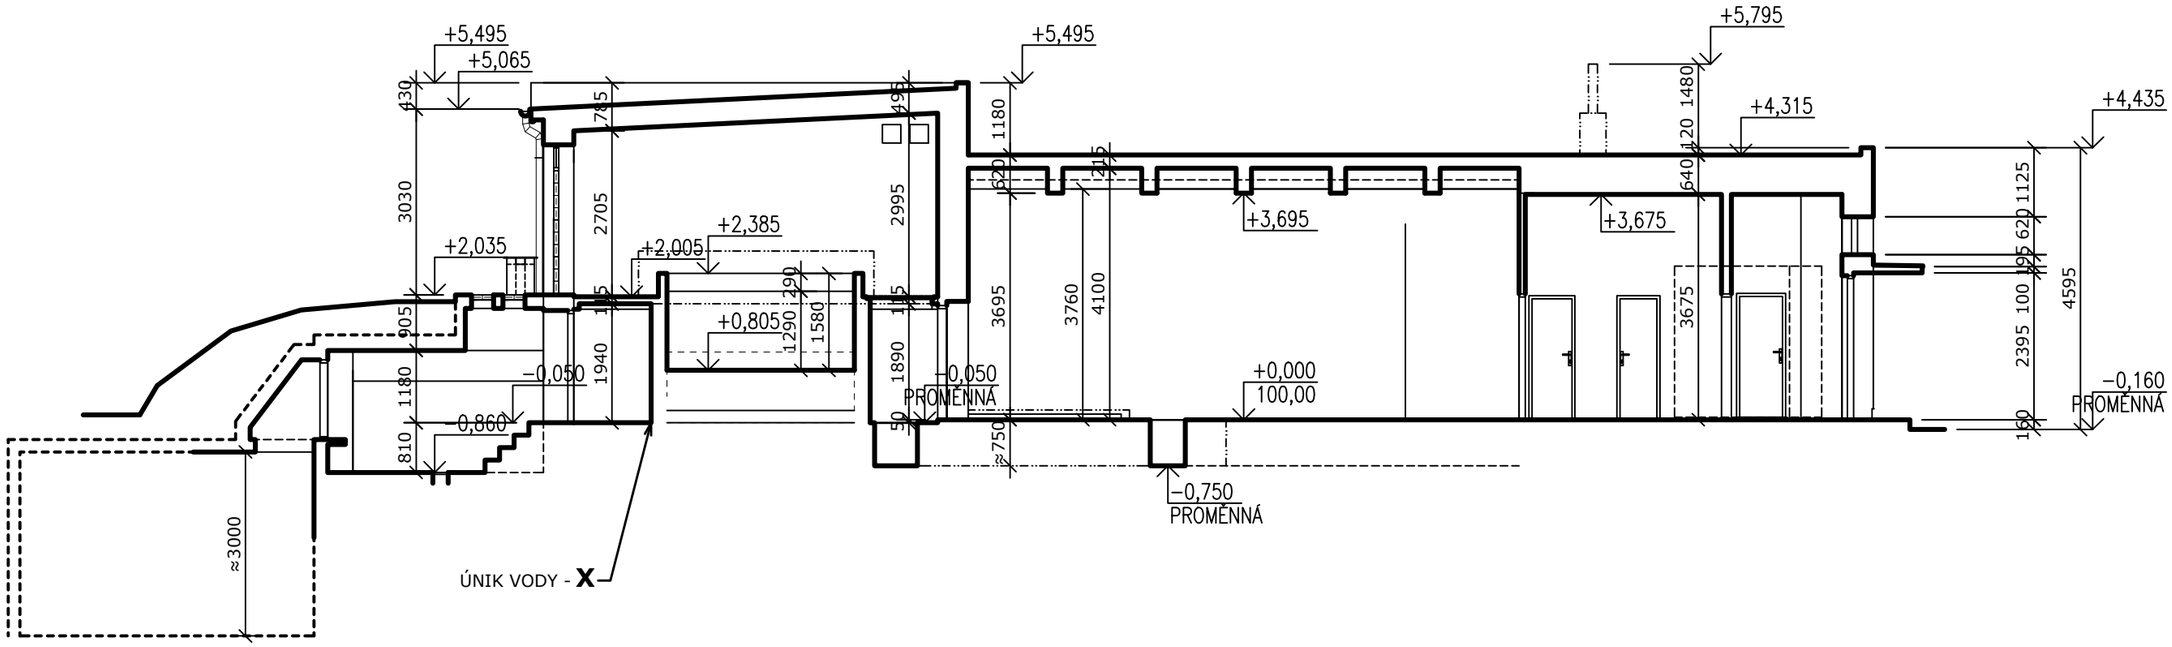
OBJEKT JE ZDĚNÝ (OBVODOVÉ STĚNY A VNITŘNÍ PŘÍČKY) A ŽELEZOBETONOVÝ (NÁDRŽE). VNITŘNÍ OMÍTKY A FASÁDA JSOU MÍSTY NARUŠENÉ. POVRCHY VNITŘNÍCH ŽELBET. NÁDRŽÍ JSOU VE ŠPATNÉM STAVU - U PODLAHY VE STYKU ŽELBET DNA A ŽELBET STĚNY DOCHÁZÍ K ÚNIKU VODY - ZNAČENO **"X"**

STŘEŠNÍ KRYTINA JE MÍSTY NARUŠENÁ - VIDITELNÉ ZATÉKÁNÍ DO STROPNÍ KONSTRUKCE UVNITŘ OBJEKTU V PŘÍZEMÍ 1.NP. U NAPOJENÍ NA ATIKU JE VIDITELNÁ ABSENCE PROVEDENÝCH FABIONŮ, COŽ NEODPOVÍDÁ NORMOVÉMU ŘEŠENÍ A PROTO DOCHÁZÍ I K ZATÉKÁNÍ DO STŘEŠNÍ KONSTRUKCE.
OPLECHOVÁNÍ ATIK STŘECHY JE VYHOVUJÍCÍ, AVŠAK MÍSTY SE ZNÁMKY POČÍNAJÍCÍ KOROZE.
PODOKAPNÍ ŽLABY A SVODY JSOU VYHOVUJÍCÍ, AVŠAK MÍSTY SE ZNÁMKY POČÍNAJÍCÍ KOROZE.
PŘÍSTUPOVÝ ŽEBŘÍK NA STŘECHU JE VE VYHOVUJÍCÍM STAVU, AVŠAK MÍSTY SE ZNÁMKY POČÍNAJÍCÍ KOROZE.
