## ZPRÁVA Z DIAGNOSTICKÉHO PRŮZKUMU VOZOVKY

### „Chodník u sil. II/152 Nová Bystřice“

Objednatel zprávy: WAY Project, s.r.o.  
Sídlo objednatele: Jarošovská 1126, 377 01 Jindřichův Hradec  
Účel zprávy: Diagnostický průzkum vozovky a doporučení pro PD  
Zprávu provedl: Milan BECK, DiS., Petr MARTSCHINI, Martin HOŠEK  
Číslo zprávy: P35/2023  
Realizace: 02-03/2023

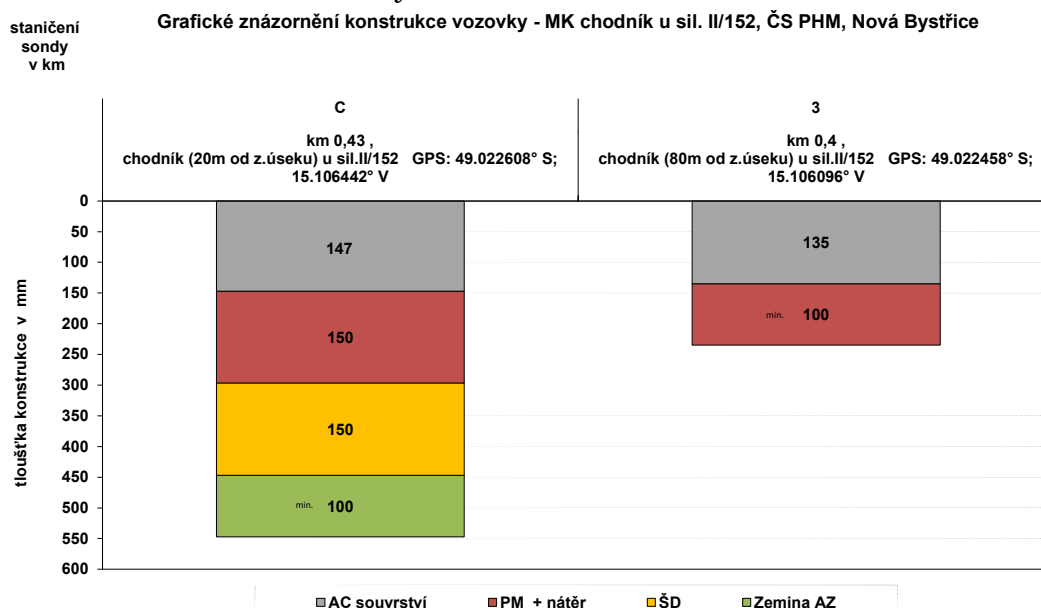
Složení konstrukce vozovky identifikované na sondách:

| | staničení km | vrstva 1 | vrstva 2 | vrstva 3 | vrstva 4 | vrstva 5 | vrstva 6 |
| c | km 0,43 | 27 mm | 60 mm | 60 mm | 150 mm | 150 mm | mm |

- Je tvořena vrstvou Penetračního makadamu – PM+ nátěr s frakcí kostry 32/63 mm,
- V trase byla zaznamenána 1 vrstva PM + nátěr,
- Vrstva byla v minulosti s vysokou pravděpodobností obrusnou vrstvou
- Vrstva PM je masivně degradovaná a na sondách bylo zaznamenáno jejich porušení resp. byly zcela rozpadlé
- mocnost vrstvy byla zaznamenána 100-150 mm
- vrstva má nadlimitní obsah PAU – ZAS T4

V případě volby dlažby, tedy propustného krytu lze provést pokládku dlažby do drťového lože z fr. 4-8 o tl. 30-40 mm bezprostředně na vyfrézovaný povrch a zbytkové složení kce vozovky stmelených vrstev AC + PM. Jedinou podmínkou je provedení opatření pro odvedení vody z povrchu zbytkových AC vrstev ve smyslu ustanovení TP 170 čl. 5.2.3 dodatku, resp. čl. 6.4.3. obr. 3 nebo 4.
