## **Restaurátorská zpráva o injektáži klenby v lodi kostela Narození Panny Marie na Vranově u Brna 2015**

V Brně 12. 8. 2015

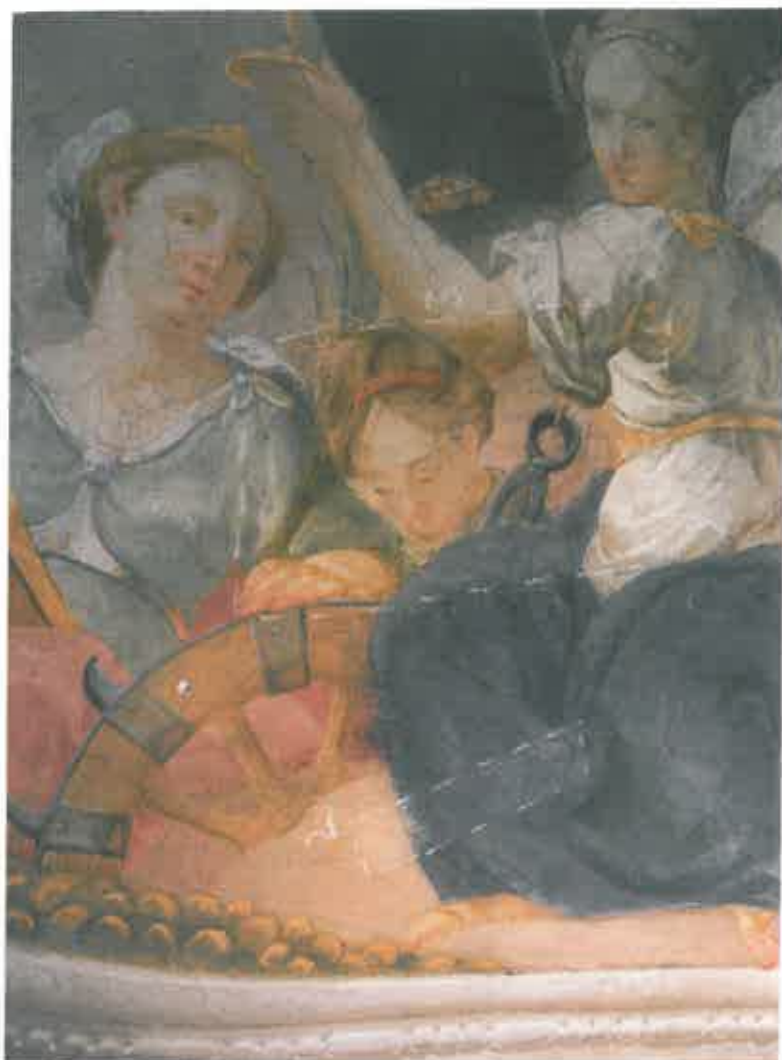
Sonda v ilusivní výplni prokázala původní zlacení detailů, které nebylo při opravách obnoveno, rytmizace bodů nebyla respektována

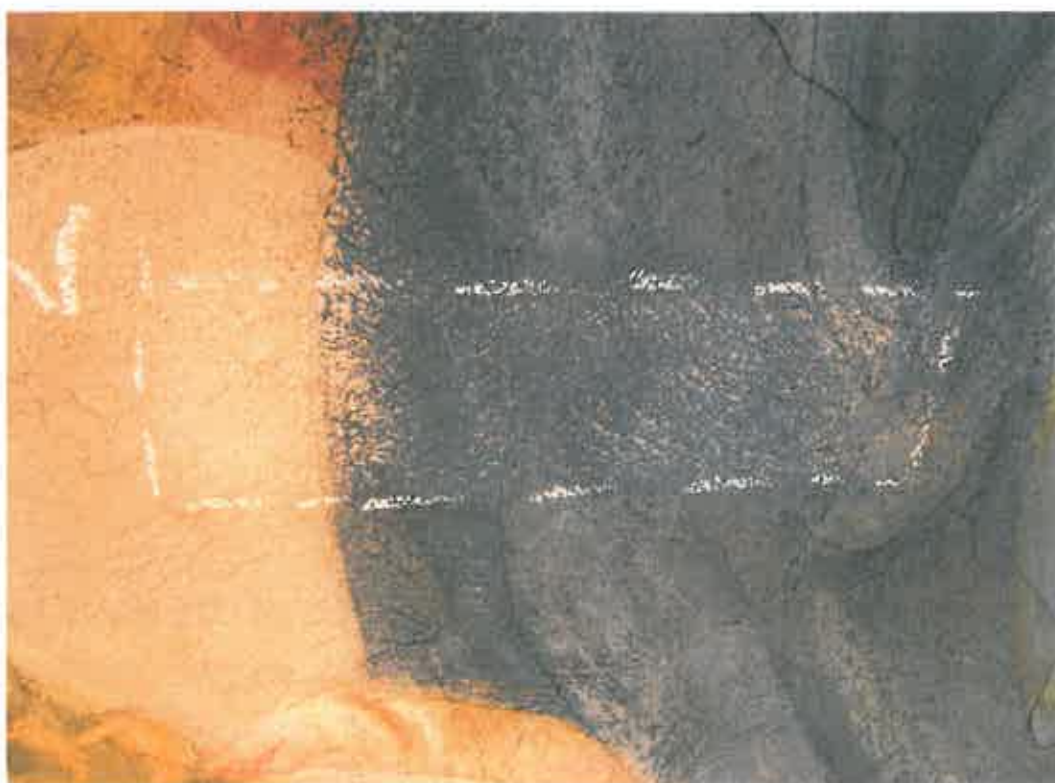
Sondy ve figurální kompozici kolem sv. Kateřiny – inkarnáty po odmytí mají čistý alfrešcový vzhled

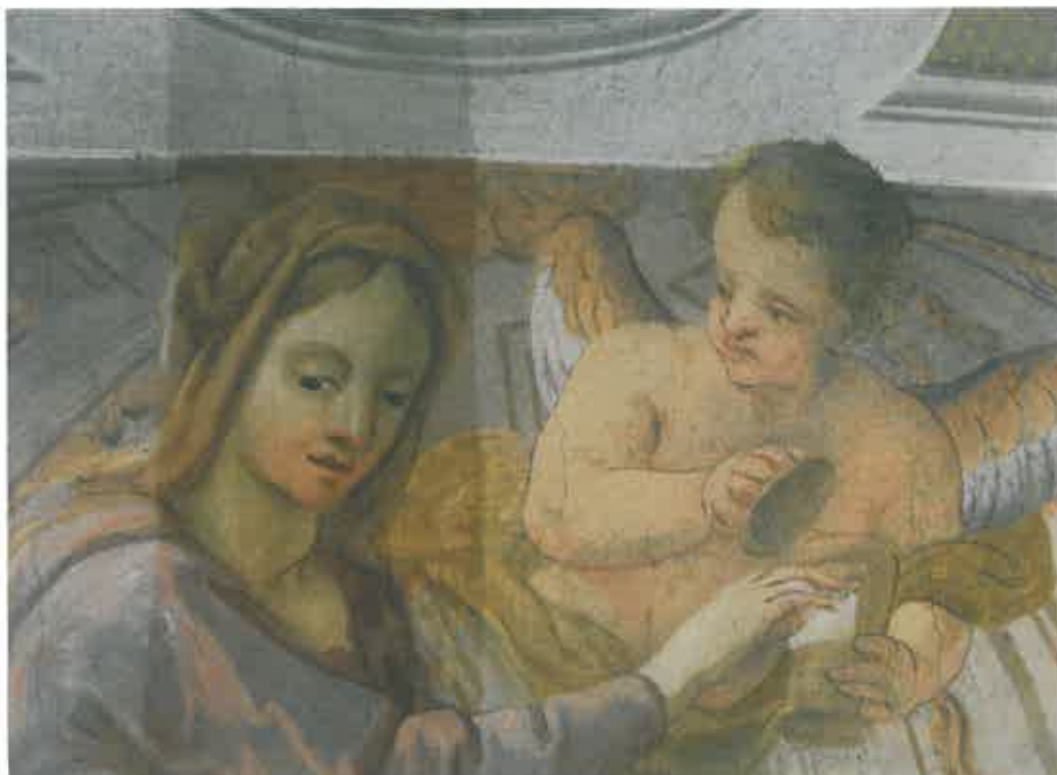
Detail – statická porucha s vypadávající starou, sádrovou výplní krytou retuší a přemalbou

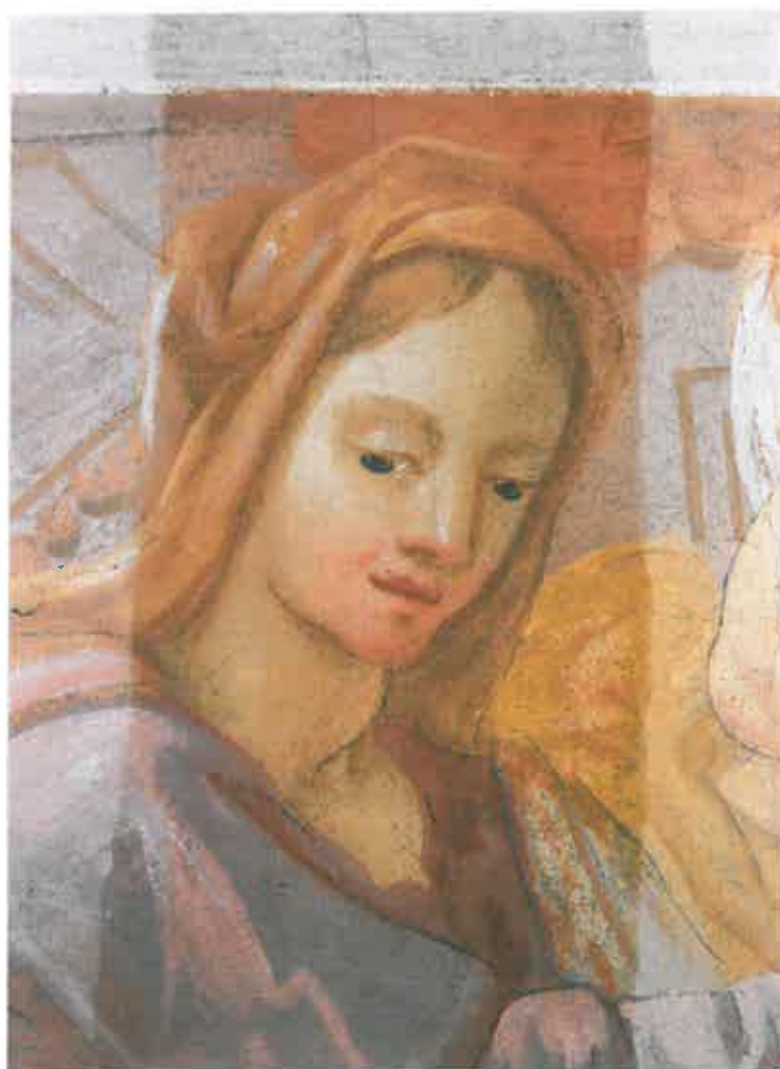
Kompozice světice s andílkem - pod plošnou lehkou přemalbou nalezená barevně kultivovaná malba Etgensova. V bočním světle dobře patrná rytá podkresba originálu

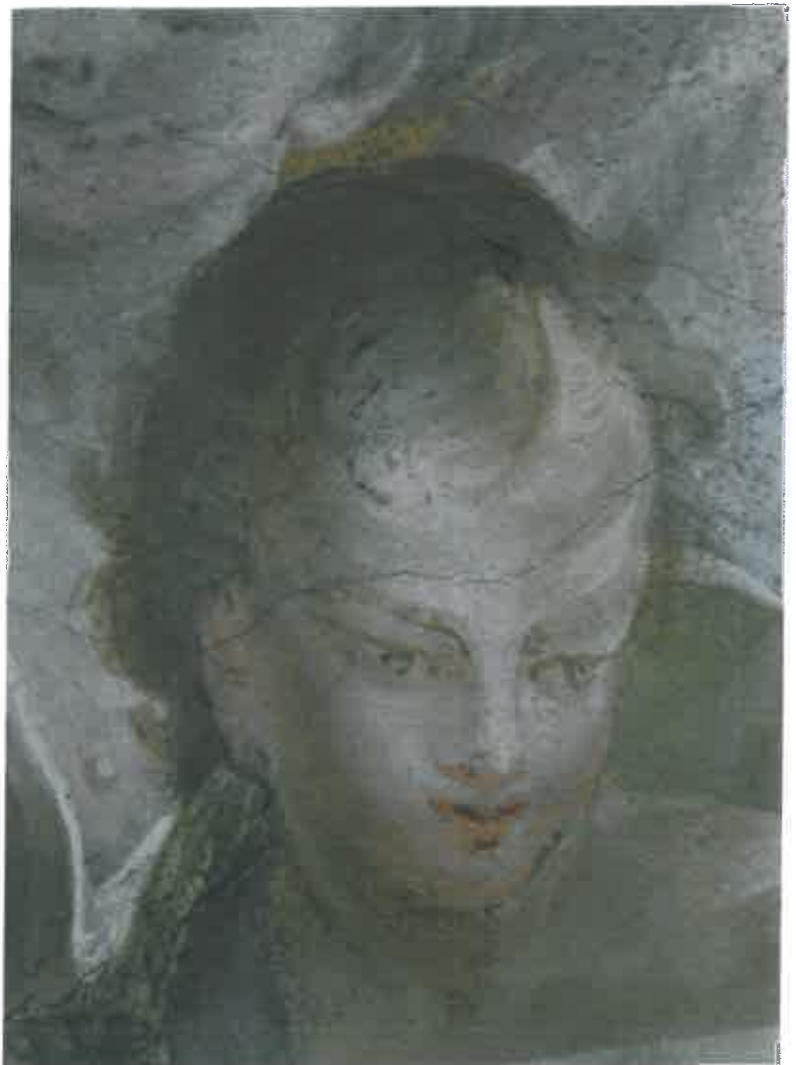
Kompozice světců se sondou odkrývající rukopis Etgensův, který na inkarnátech uplatňuje až detailnost olejomalby, stav po injekční

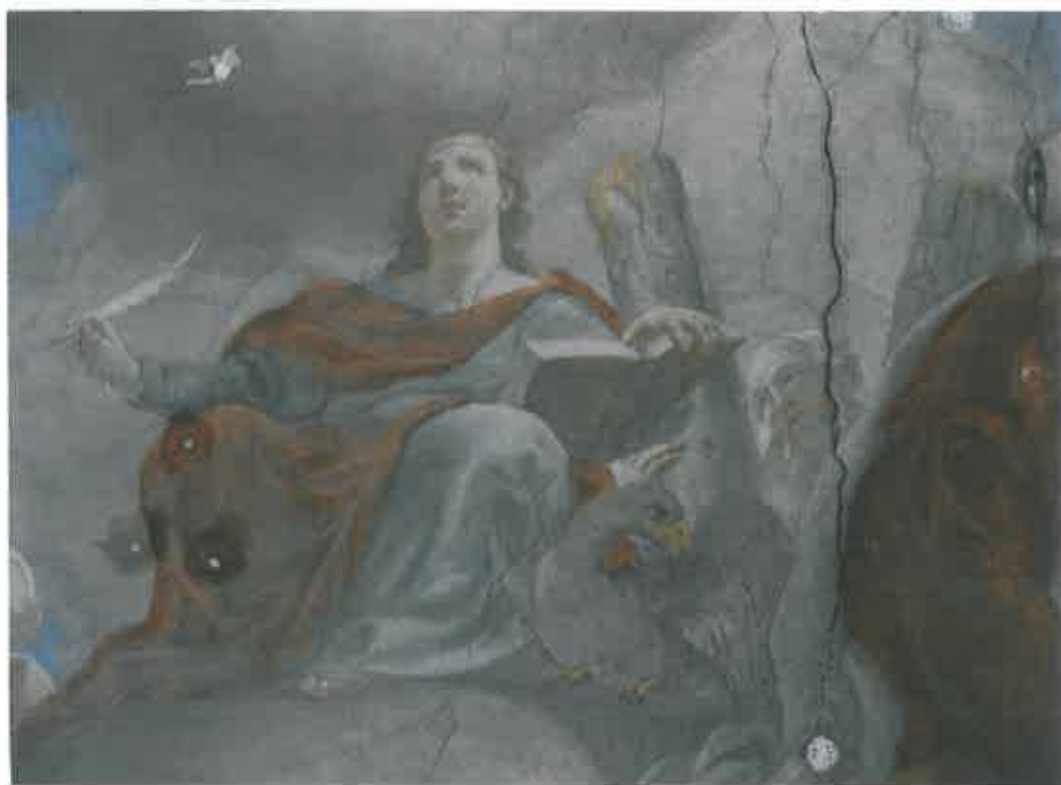
Část kompozice se sv. Janem Nepomuckým a sv. Floriánem v průběhu injektáže

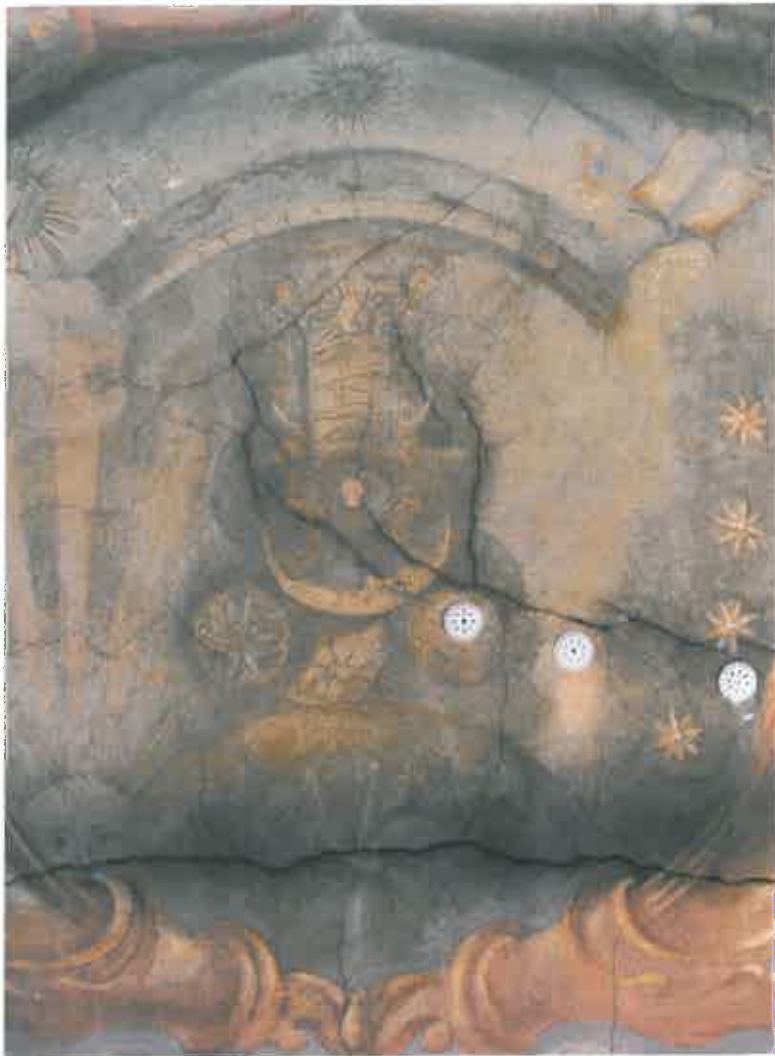
Měření hloubky statické poruchy v omítkách i zdivu – v místě napojení řady cihel v klenbě Vítězného oblouku, hloubková sonda doložila hlubokou trhlinu kopírující napojení prvních dvou šárů cihel v klenbě
