# **ODBORNÉ STANOVISKO**

**č. 289-25**

**k aktuálnímu technologickém stavu krytého  
plaveckého bazénu v Tuchlovicích**

V Praze dne 26.11. 2025

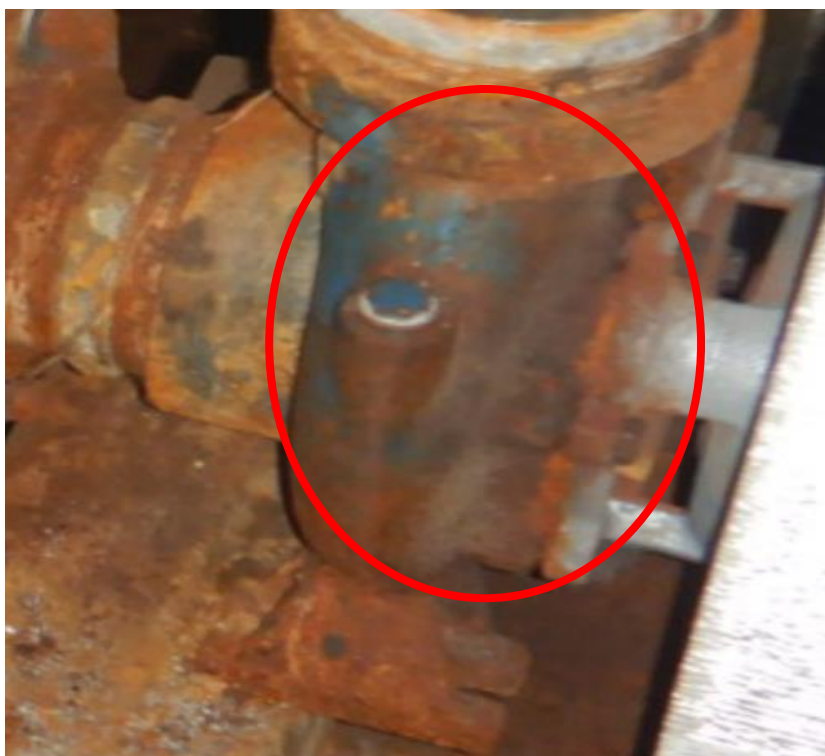
Z místního šetření a vizuální technické prohlídky vyplývá, že ze dvou recirkulačních čerpadel je funkční pouze jedno, které je v havarijním stavu. Důvodem současného stavu je stáří čerpadel a stávající podmínky (vlhkost, agresivní chloridové prostředí, ..). Proto považujeme za nejen nutné, ale i hospodárné, uvažovat o jejich výměně za nová, která budou splňovat požadavek na úsporné provozní náklady. Současné recirkulační čerpadlo je již za svojí životností a mělo být dávno nahrazeno novým. Výměně čerpadel a dalšího zařízení by měla předcházet rekonstrukce stávajícího neutěšeného stavu technologických prostor. Cenový odhad odpovídající současným objemovým cenám je v kapitole D.

**Obr. C-5** Pohled na zkorodovaný difuzor a úchyty recirkulačního čerpadla.

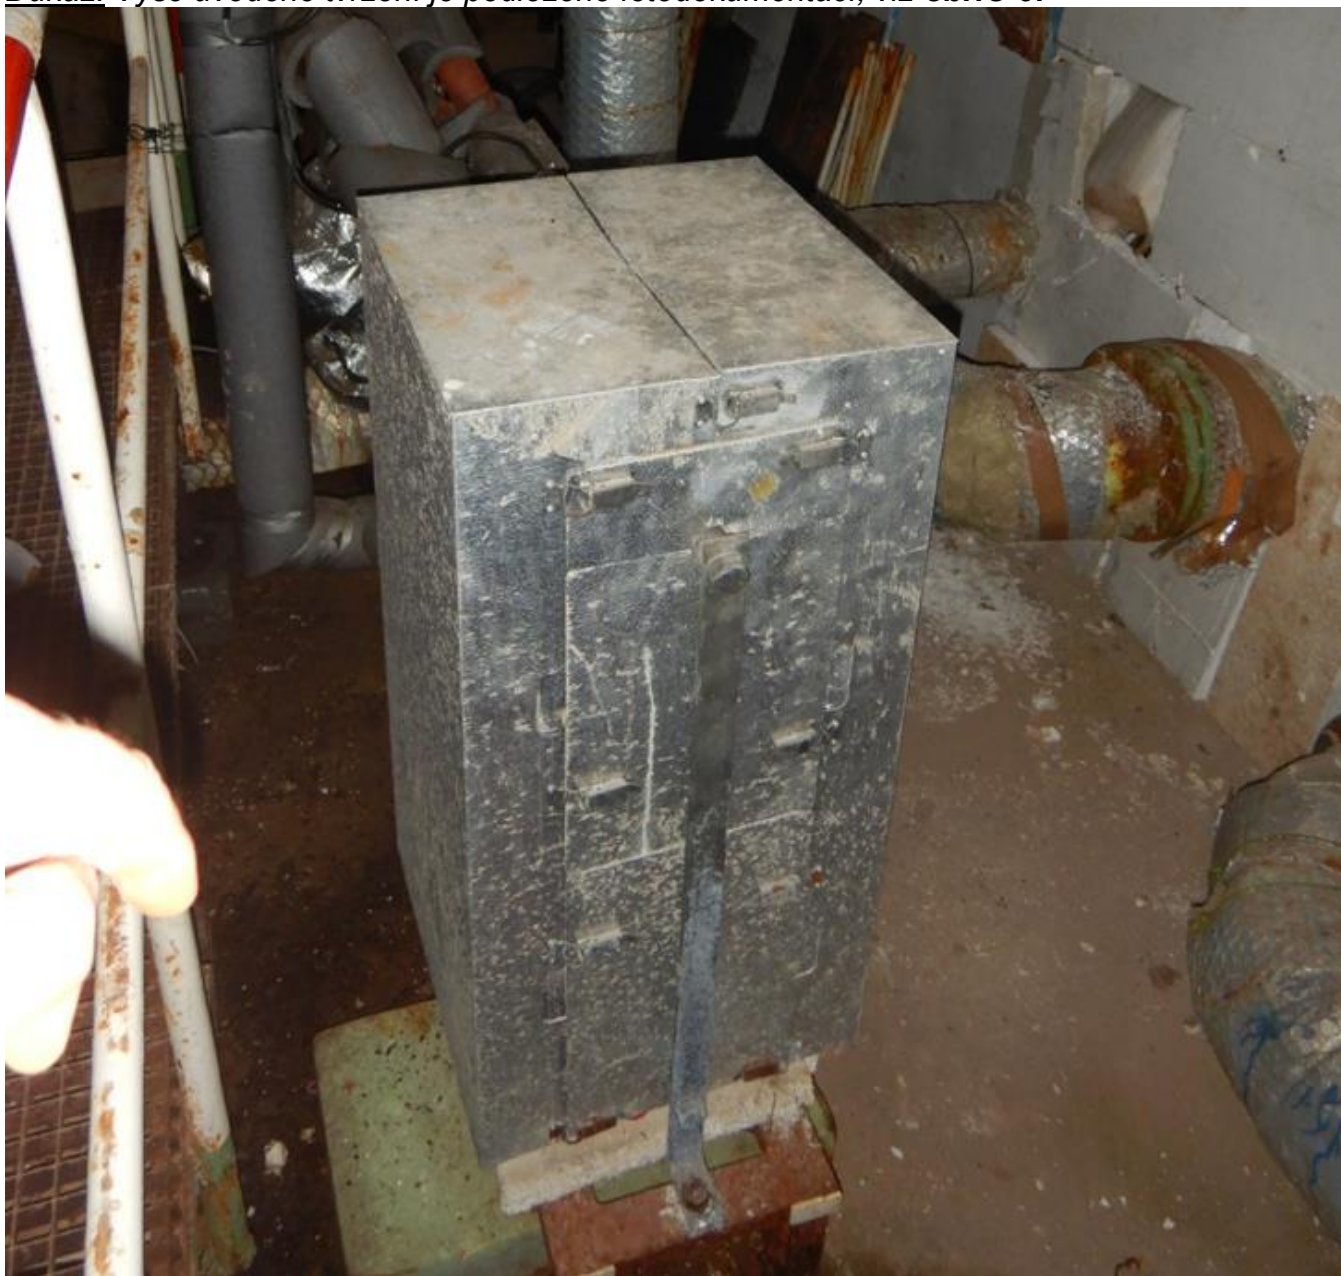
K ohřevu bazénové vody plaveckého bazénu je použit teplosměnný výměník, který je kryt hliníkovou konstrukcí z důvodu ztrát tepla a z důvodu ochrany teplosměnného výměníku, který bude pravděpodobně deskové konstrukce. Vzhledem k zabalení výměníku hliníkovou konstrukcí, nebyl přesný typ výměníku určen. Vzhledem ke stavu primárního ocelového přívodního potrubí k výměníku, které přivádí teplou vodu a stavu sekundárního bazénového ocelového potrubí výměníku, lze předpokládat, že účinnost a stav výměníku bude poplatný době realizace. Vnitřní stav výměníku a jeho funkčnost nebyla zjištěna. Vzhledem ke stáří jednotky výměníku, její důležitosti, materiálu provedení a požadavku funkčního stavu výměníku, doporučujeme výměník vyměnit. Cenový odhad odpovídající aktuálním objemovým cenám je uveden v kapitole D.

**Obr. C-9** Pohled na teplosměnný výměník ohřevu bazénové vody.

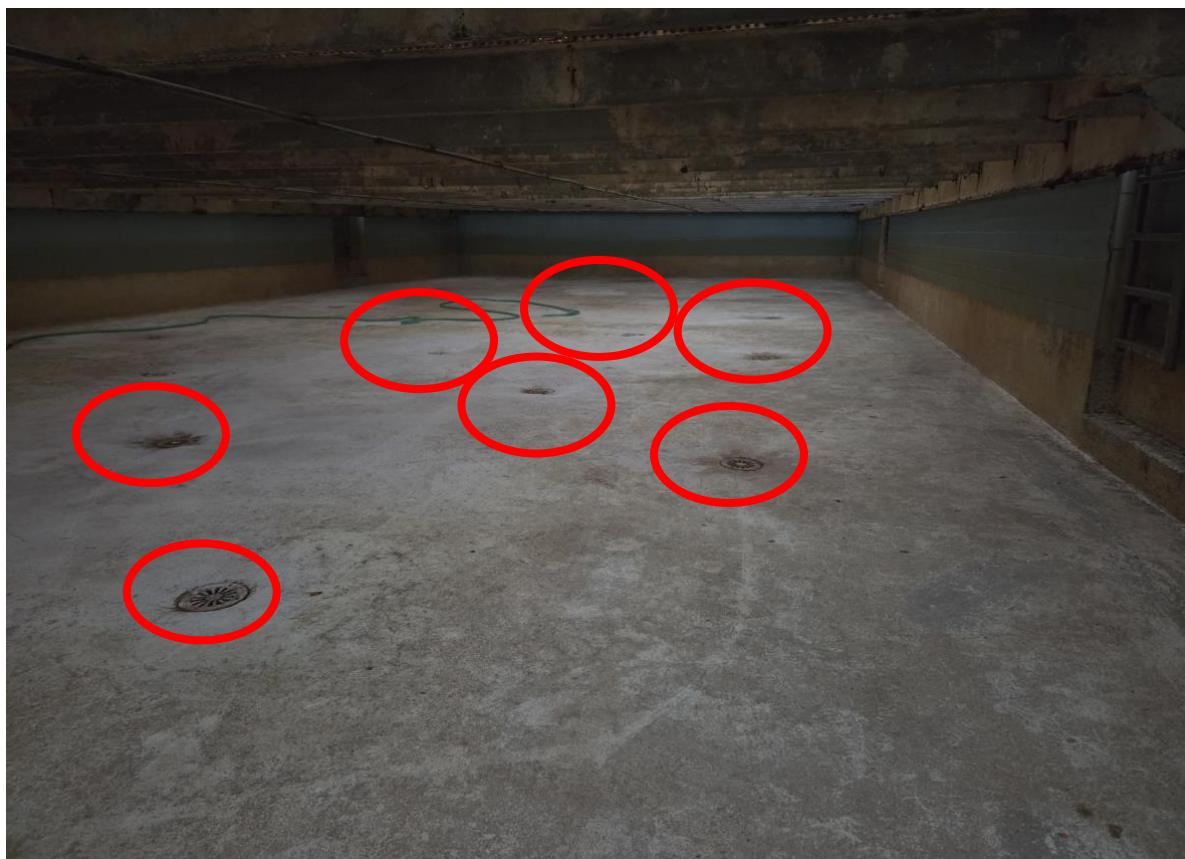
**Obr. C-20** Pohled na betonové dno plaveckého bazénu, kde jsou umístěny vtokové trysky.

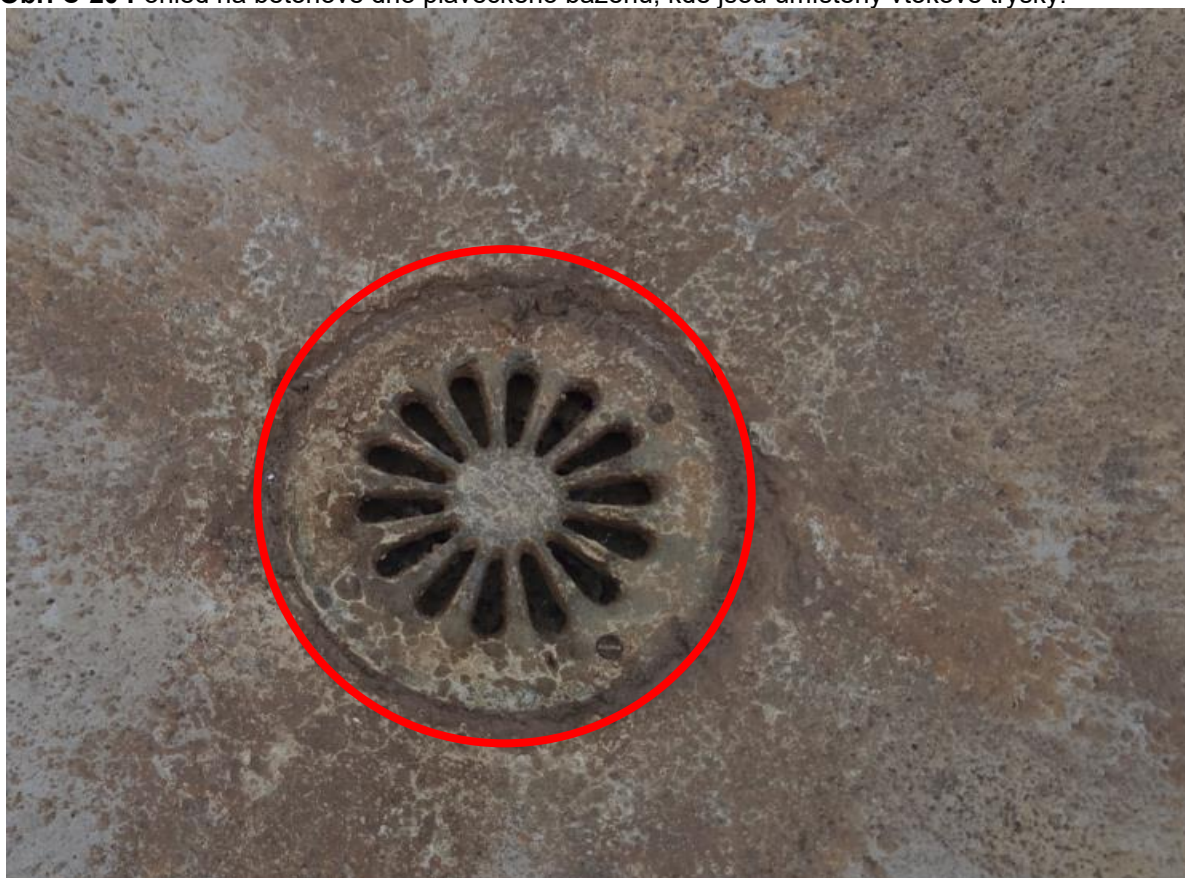
**Obr. C-21** Detail vtokové trysky v betonovém dně plaveckého bazénu.

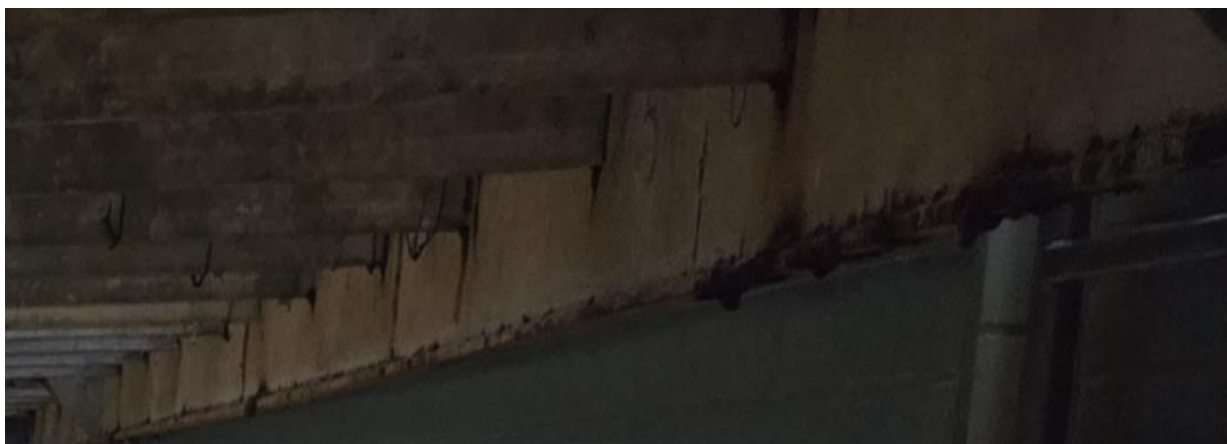
**Obr. C-22** Detail spodní hrany nosné ocelové konstrukce mezidna v plaveckém bazénu.

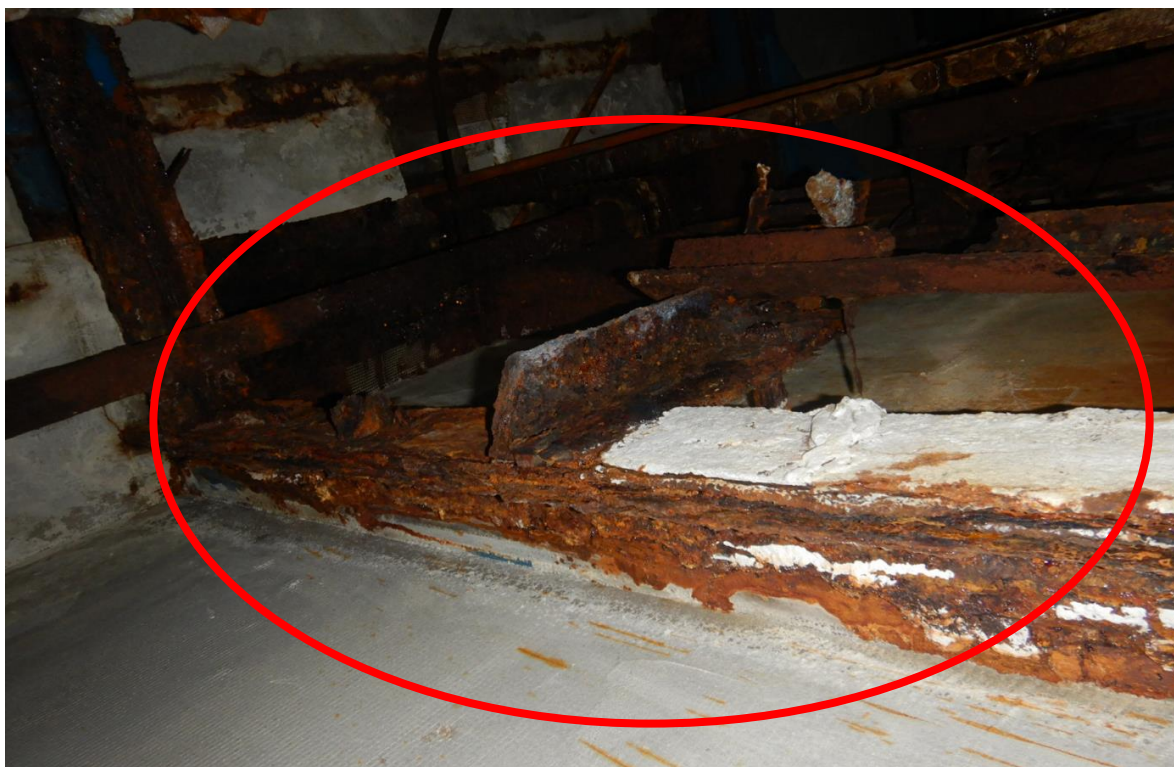
**Obr. C-36** Detailní pohled na zkorodovanou ocelovou konstrukci mechanismu posunu mezidna plaveckého bazénu.

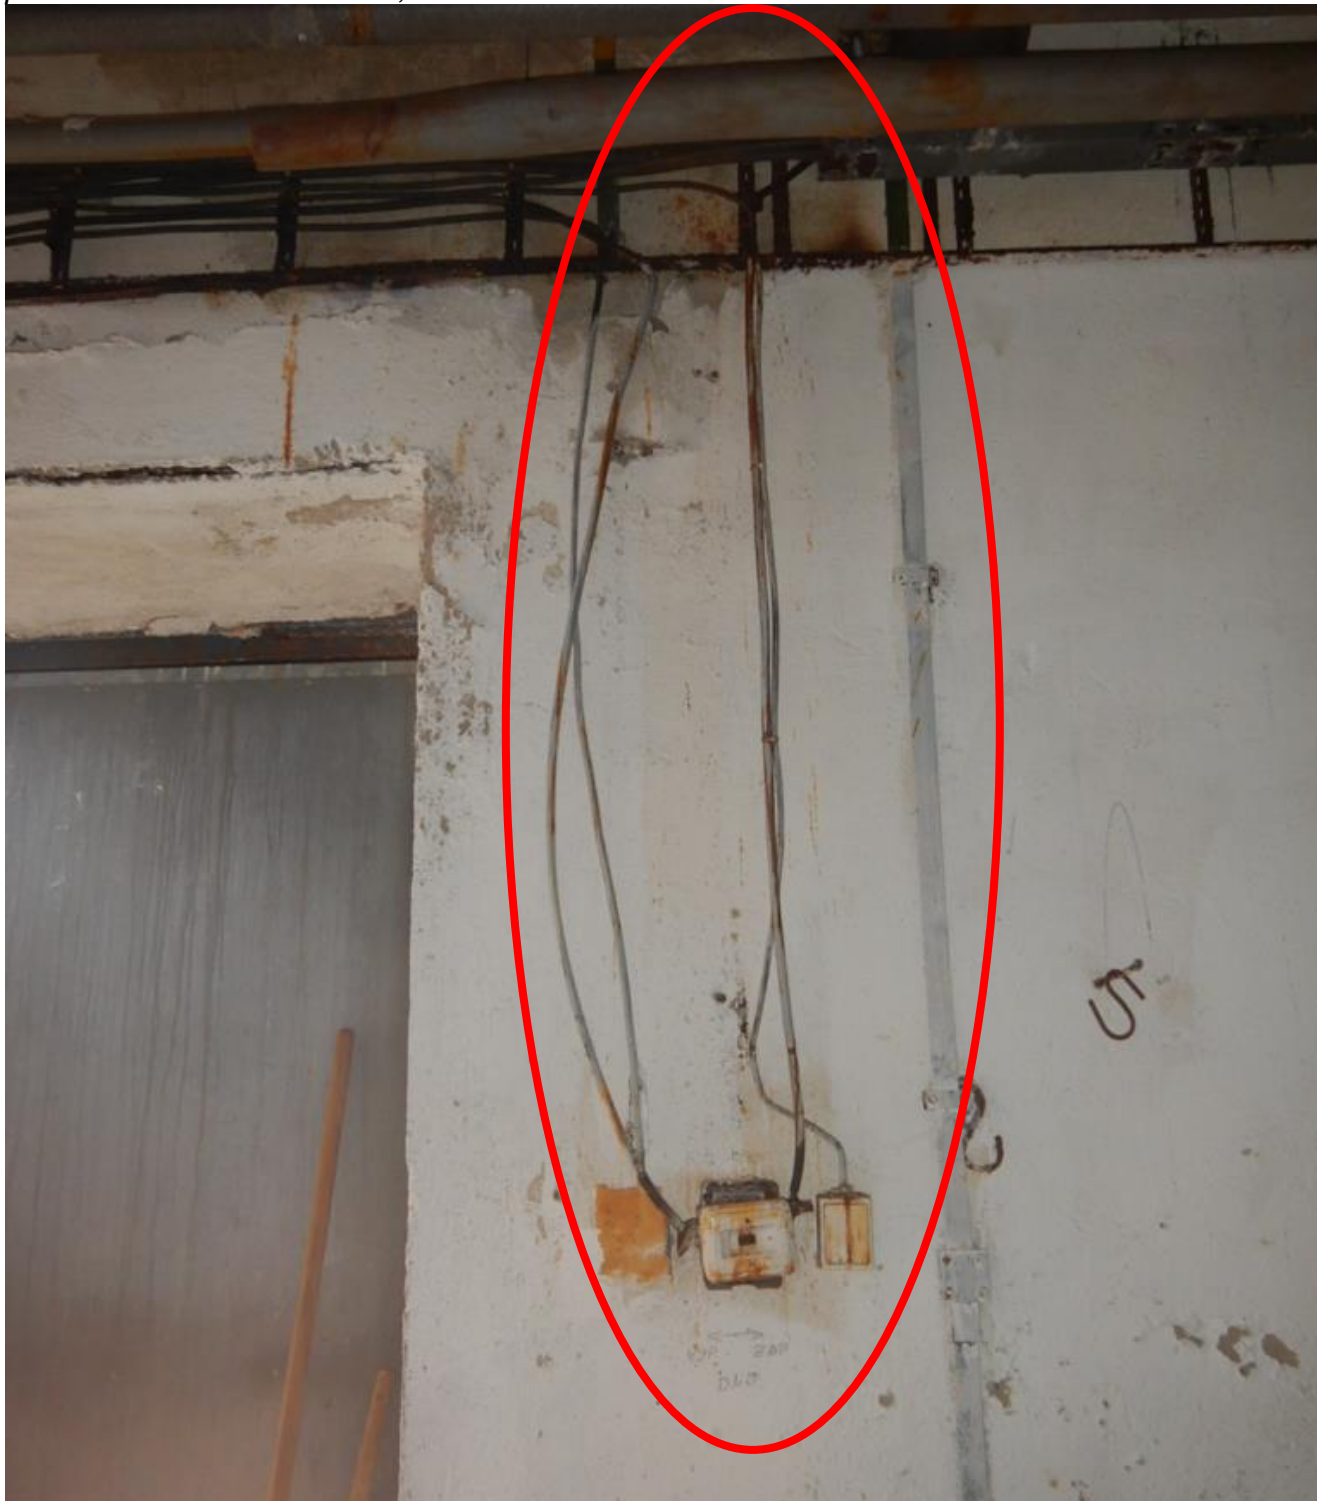
Elektroinstalace je v prostoru I.NP rozvedena pro obsluhu technologických strojů a zařízení. V chodbách a místnostech je provedeno osvětlení a zásuvky. V rámci rekonstrukce dojde k výměně elektrických kabelů.

**Obr. C-48** Pohled na kabeláž silnoproudých rozvodů v I.NP

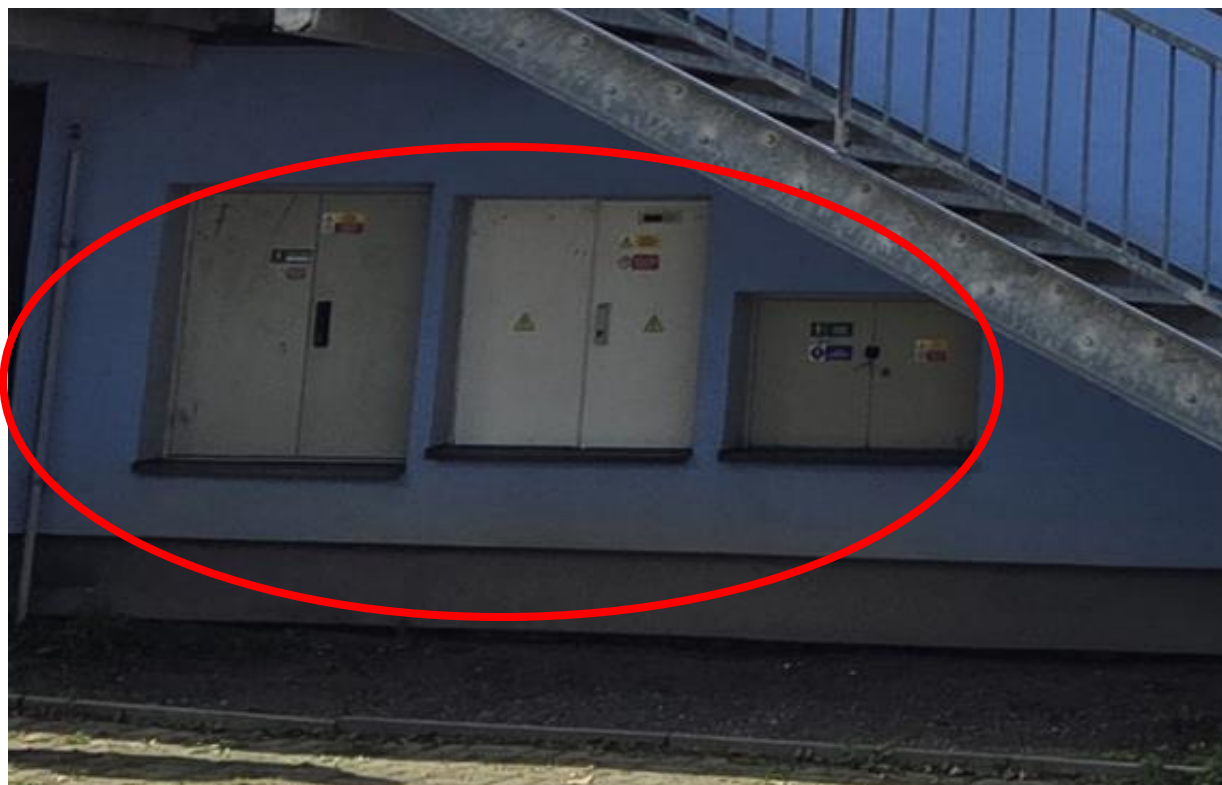
**Obr. C-49** Pohled na rozvodné skříně v I.NP krytého plaveckého bazénu umístěné vně budovy.

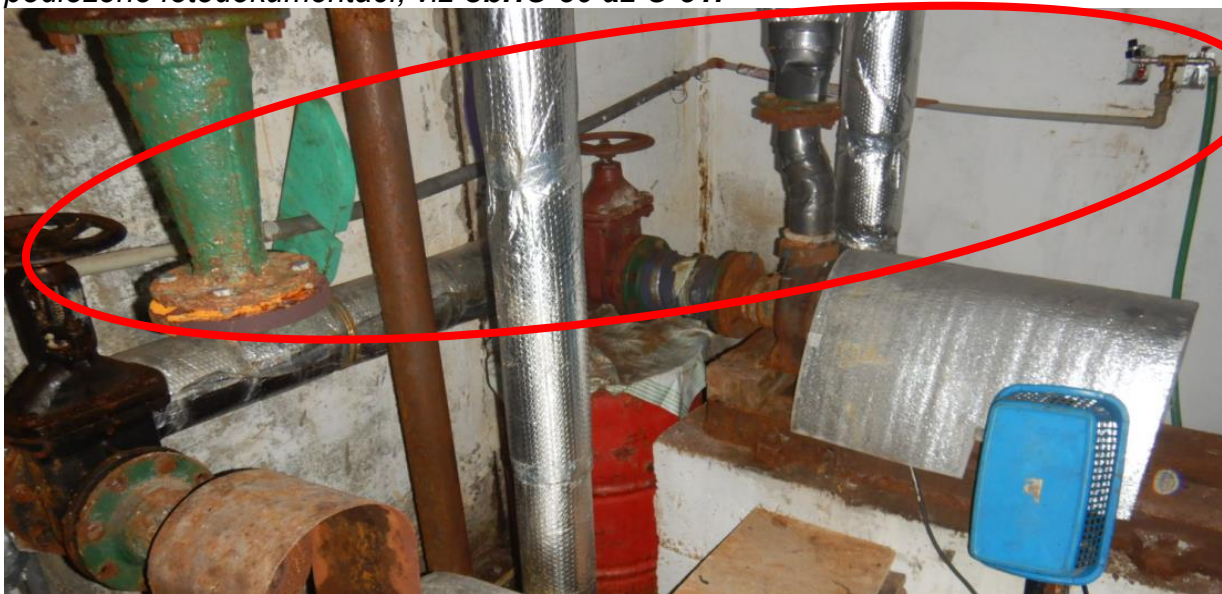
**Obr. C-50** Pohled na rozvodné potrubí vodovodu v I.NP.

Vodovod je v I.NP rozveden. Přívod je do akumulární jímky a některých prostor. V rámci rekonstrukce doporučujeme provést nové vodovodní rozvody v rámci každé z vytvořených prostor. Nacenení je v rámci kapitoly D.

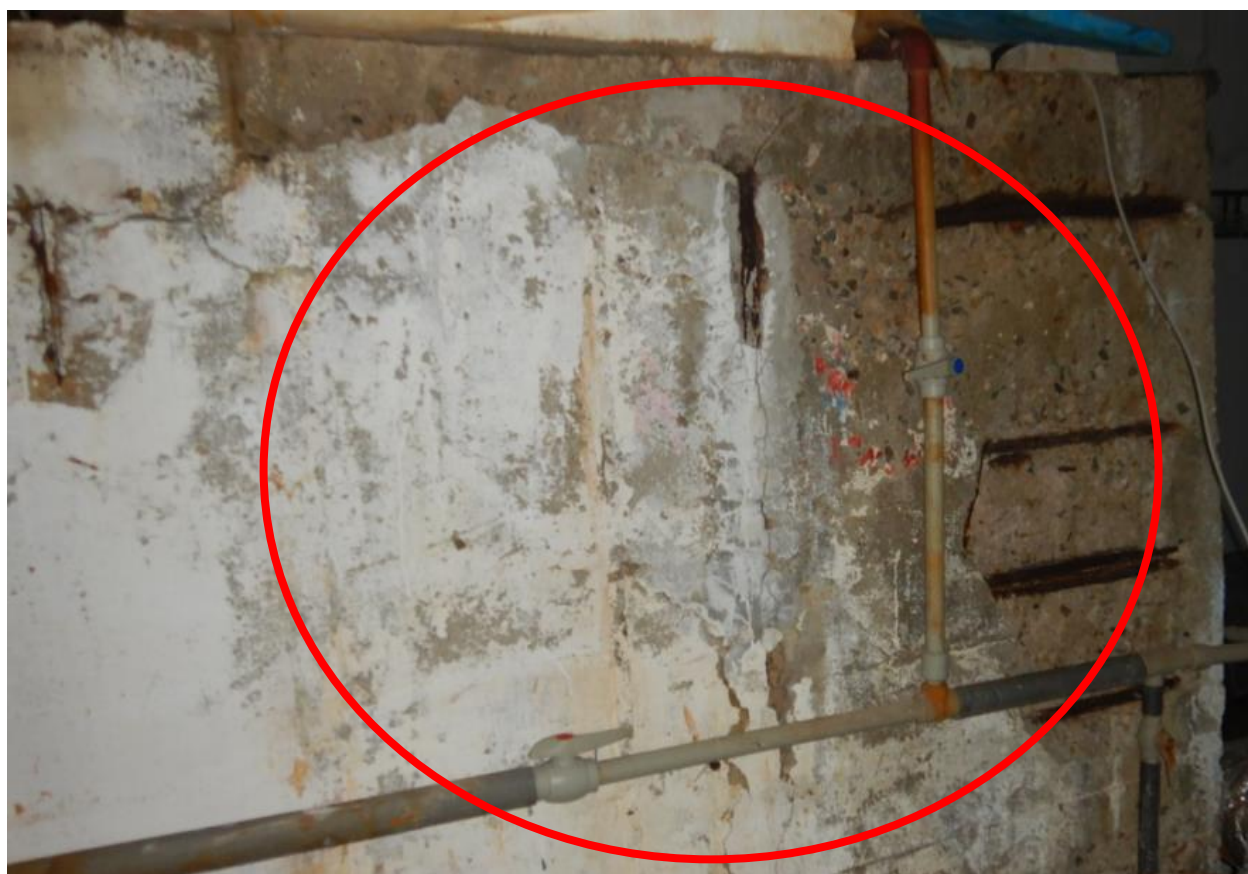
**Obr. C-51** Pohled na rozvody pitné vody v I.NP.

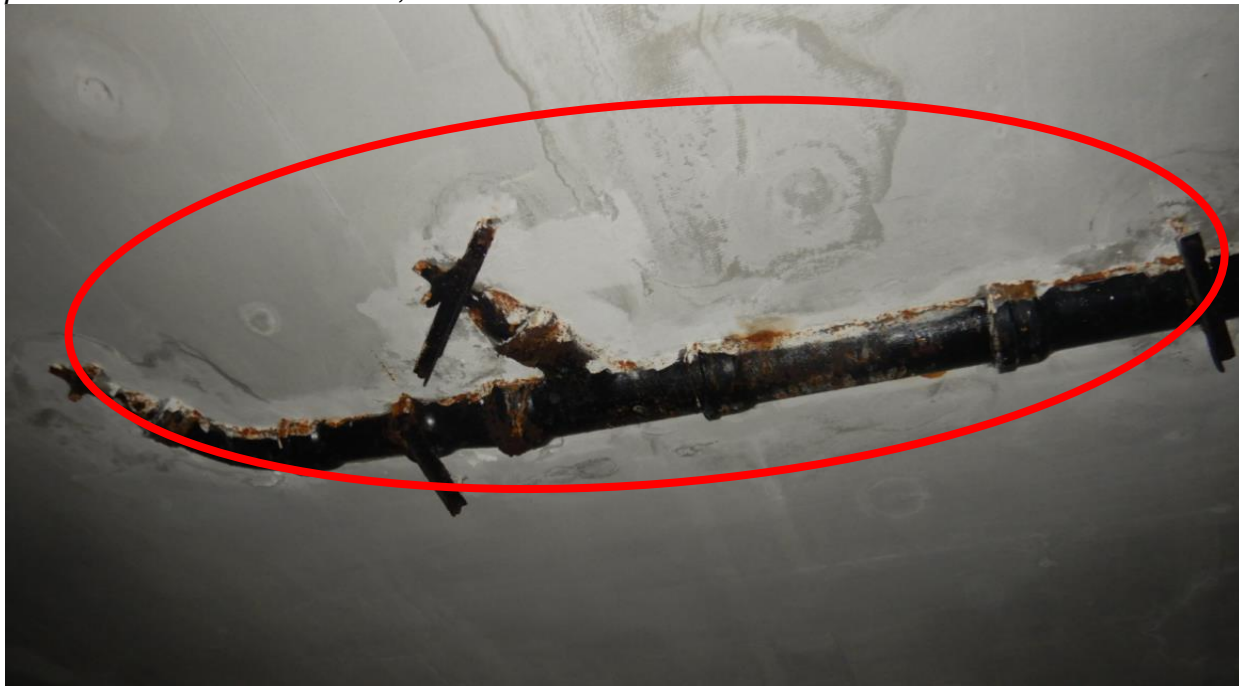
Kanalizace je v I.NP provedena. V podlaze jsou vpustě, které odvádí vodu (úkapy ze strojů) kanalizačním ležatým potrubím do venkovní kanalizace. Během místního šetření byl vtok zaplněn a voda neodtékala. Kontrola funkčnosti kanalizace nebyla provedena. Kanalizace vyžaduje, v rámci celkové rekonstrukce, opravu. Nacenení je v kapitole D.

**Obr. C-52** Pohled na kanalizační litinové potrubí odvodňující ochozy kolem bazénu v I.NP.

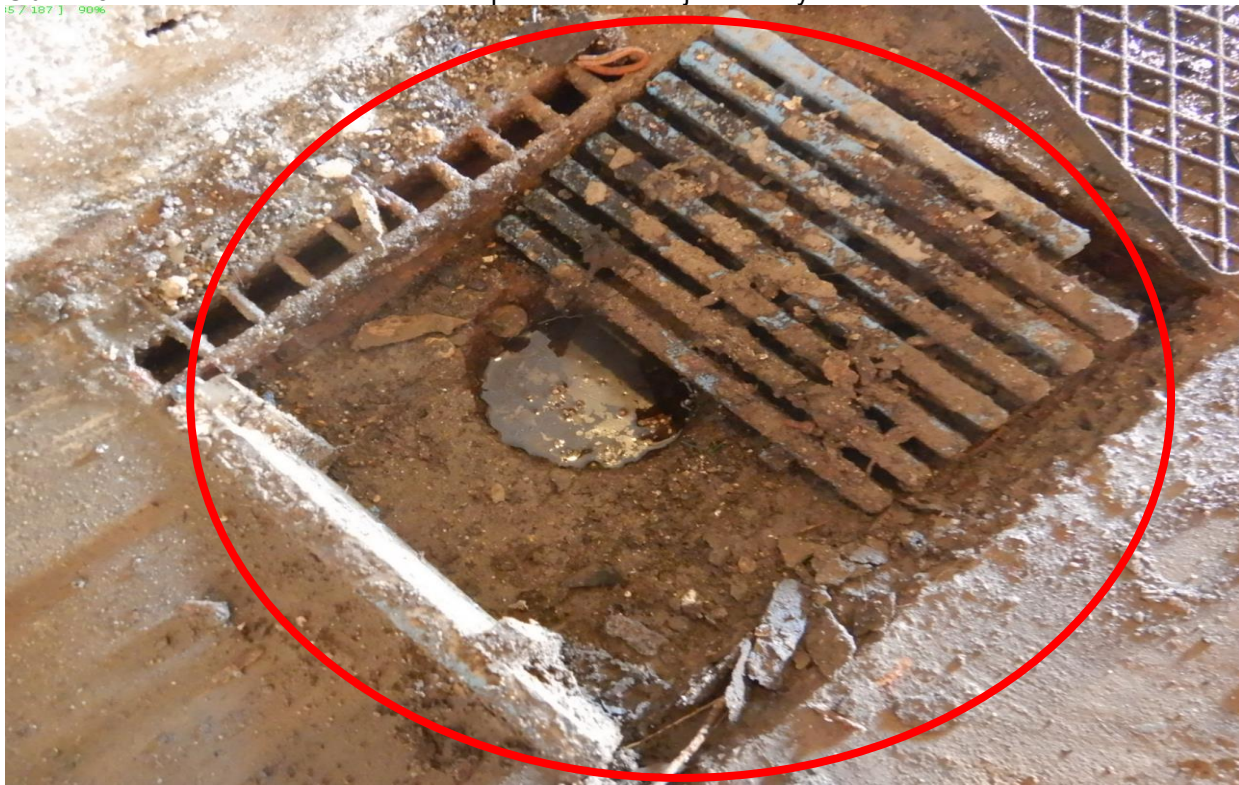
**Obr. C-53** Pohled na odtokovou vpust' v podlaze chodeb kolem plaveckého bazénu v I.NP.

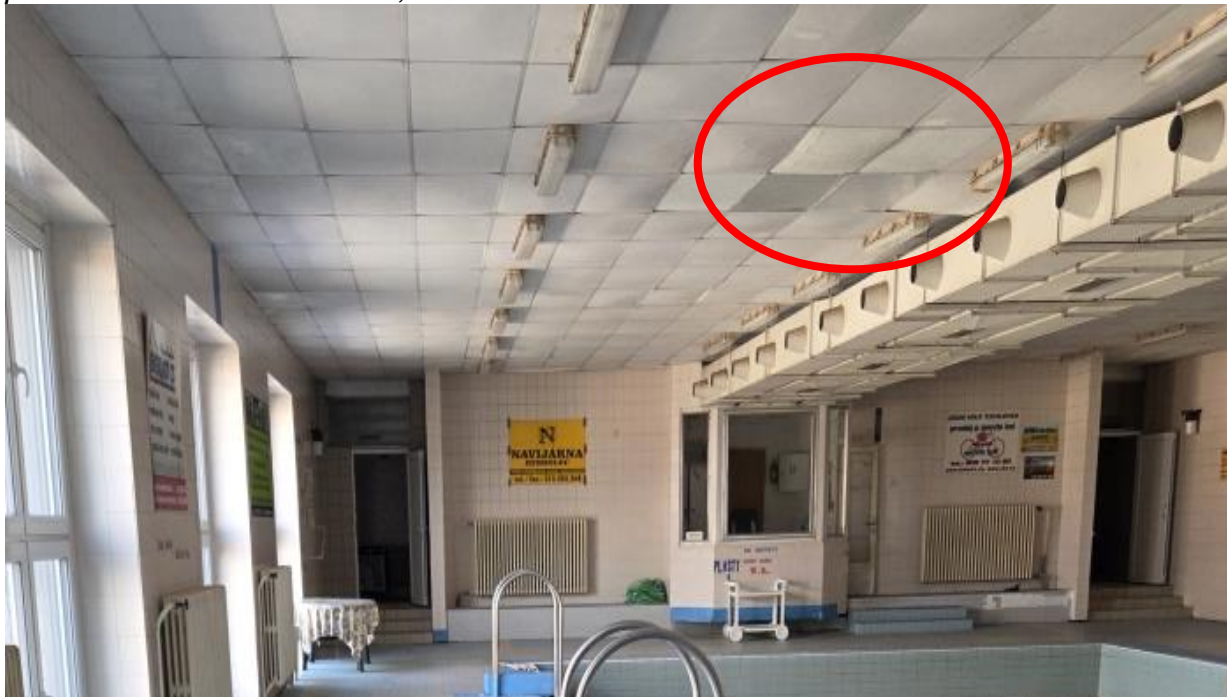
Z místního šetření je patrné, že podhledy použité v bazénové hale, ve sprchách a šatnách jsou za svojí životností. Proto doporučujeme v rámci celkové rekonstrukce provedení nových podhledů v bazénové hale a sociálním zázemí.

**Obr. C-57** Pohled na podhled na ochozech v hale plaveckého bazénu v II.NP a lokálně vybořená místa až odpadávající desky.

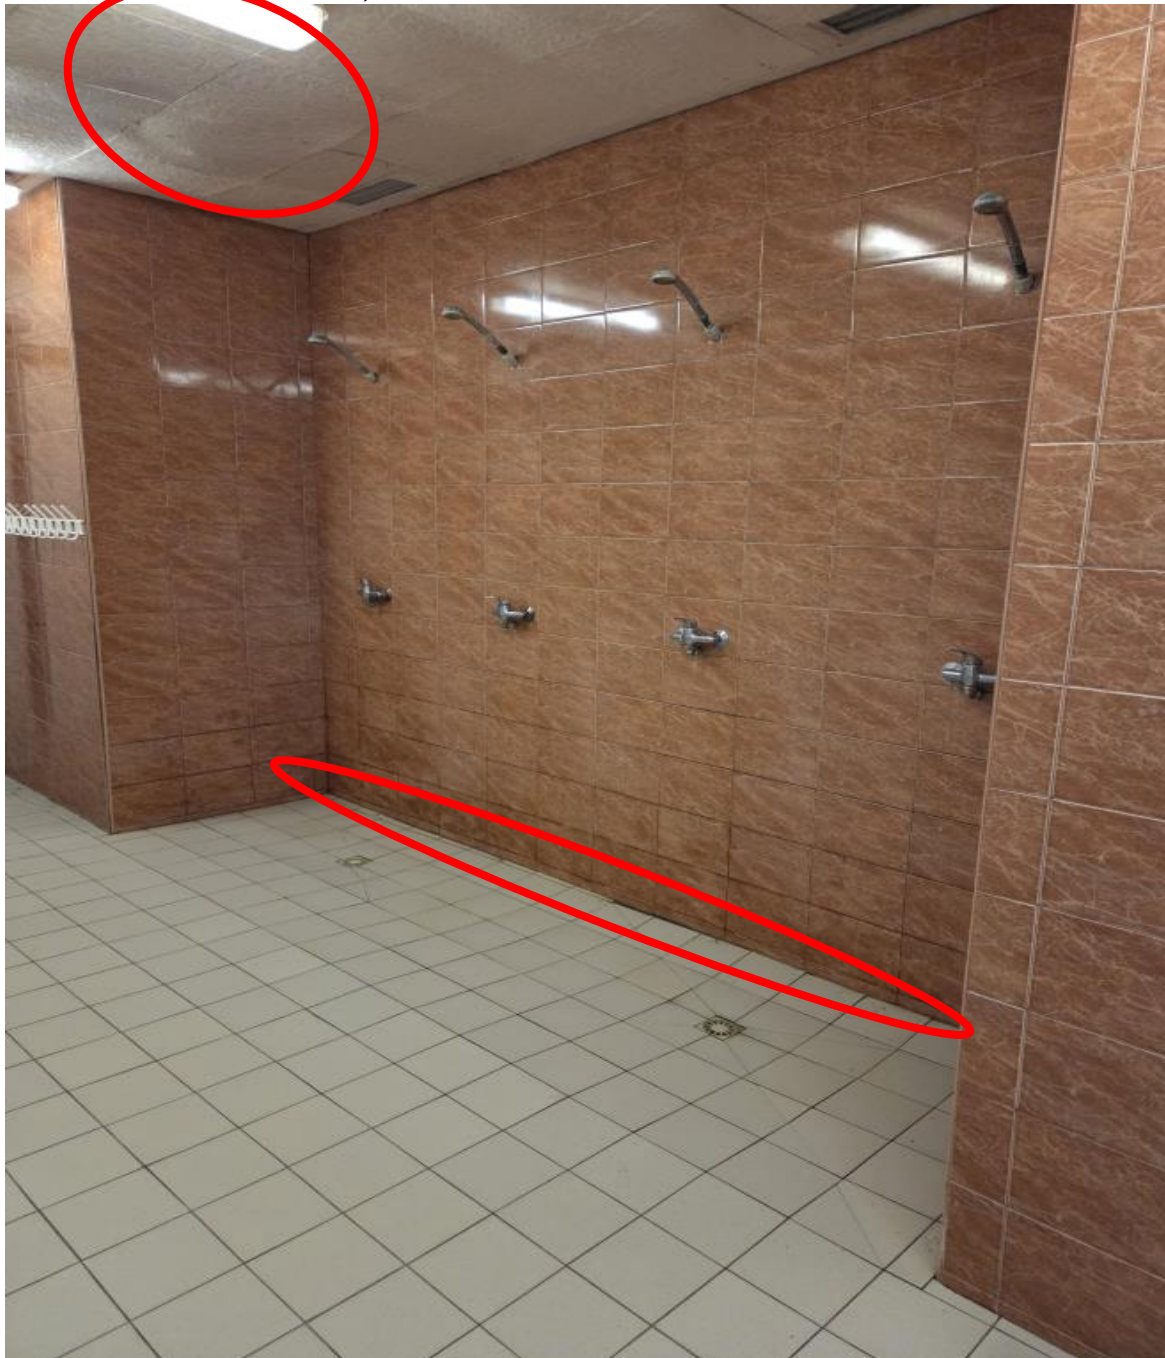
Prostory sociálního zázemí (sprchy, WC a šatny) se jeví udržované a částečně rekonstruované. Ve sprchách jsou patrné nové obklady na stěnách a nová dlažba na podlaze. Stejně jako v prostoru bazénové haly není provedení přechodu stěna podlaha v souladu s požadavky na bezpečný provoz a jednoduchý úklid, tj. není provedeno zaoblení pomocí speciální tvarovky, jak vyžaduje vyhláška MMR ČR 146/2024 Sb. Podhledy jsou stejně jako v bazénové hale propadlé a na sklonku své životnosti. V rámci generální opravy bazénové vany doporučujeme podhledy vyměnit a opravit keramický obklad v přechodu stěna – podlaha.

**Obr. C-59** Pohled na provedení sprch v plaveckém bazénu.

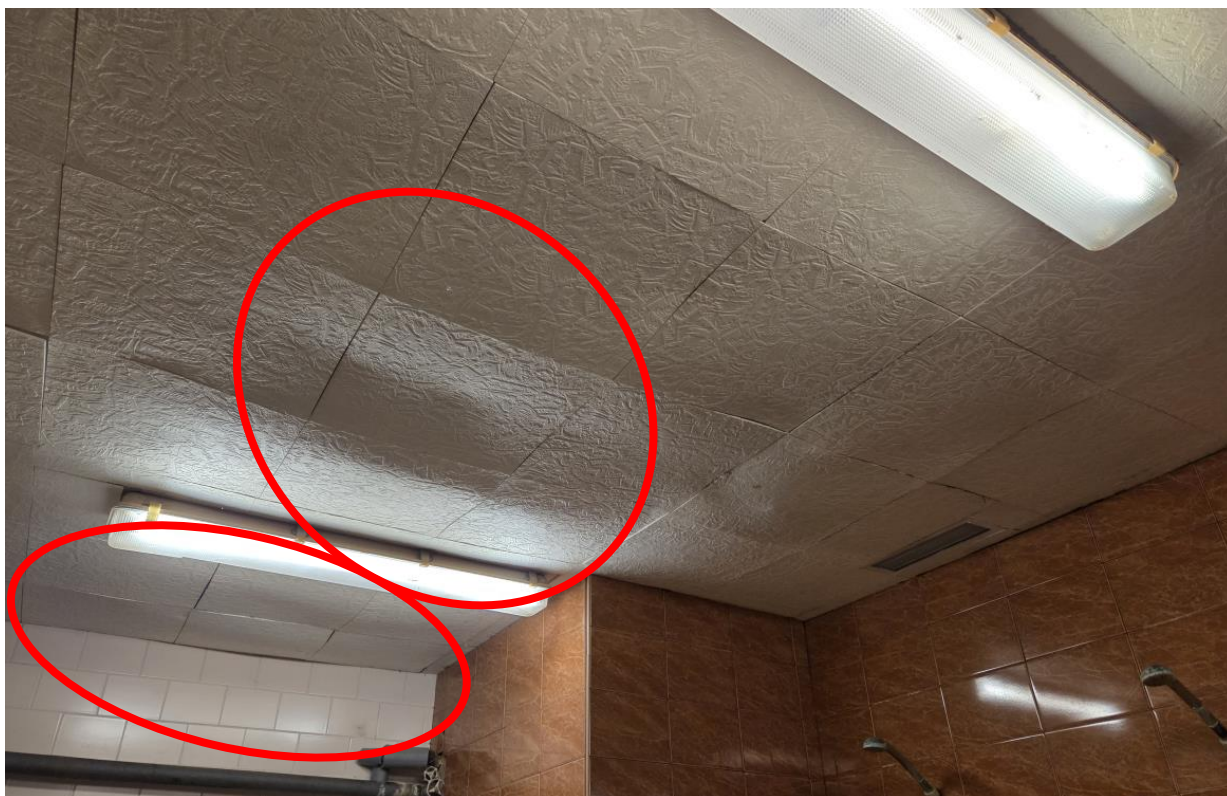
**Obr. C-61** Pohled na stávající podhled ve sprchách plaveckého bazénu.

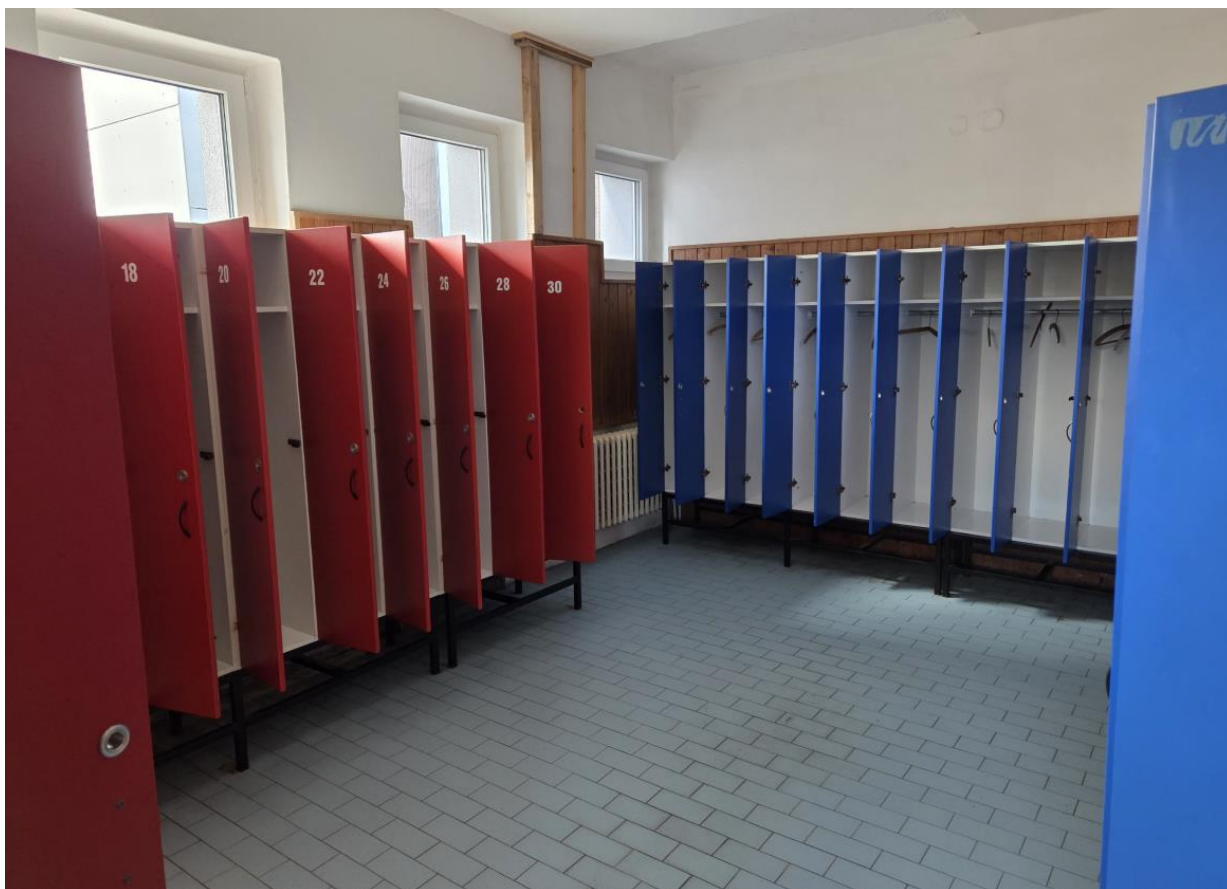
**Obr. C-62** Pohled na stávající šatny v plaveckém krytém bazénu.

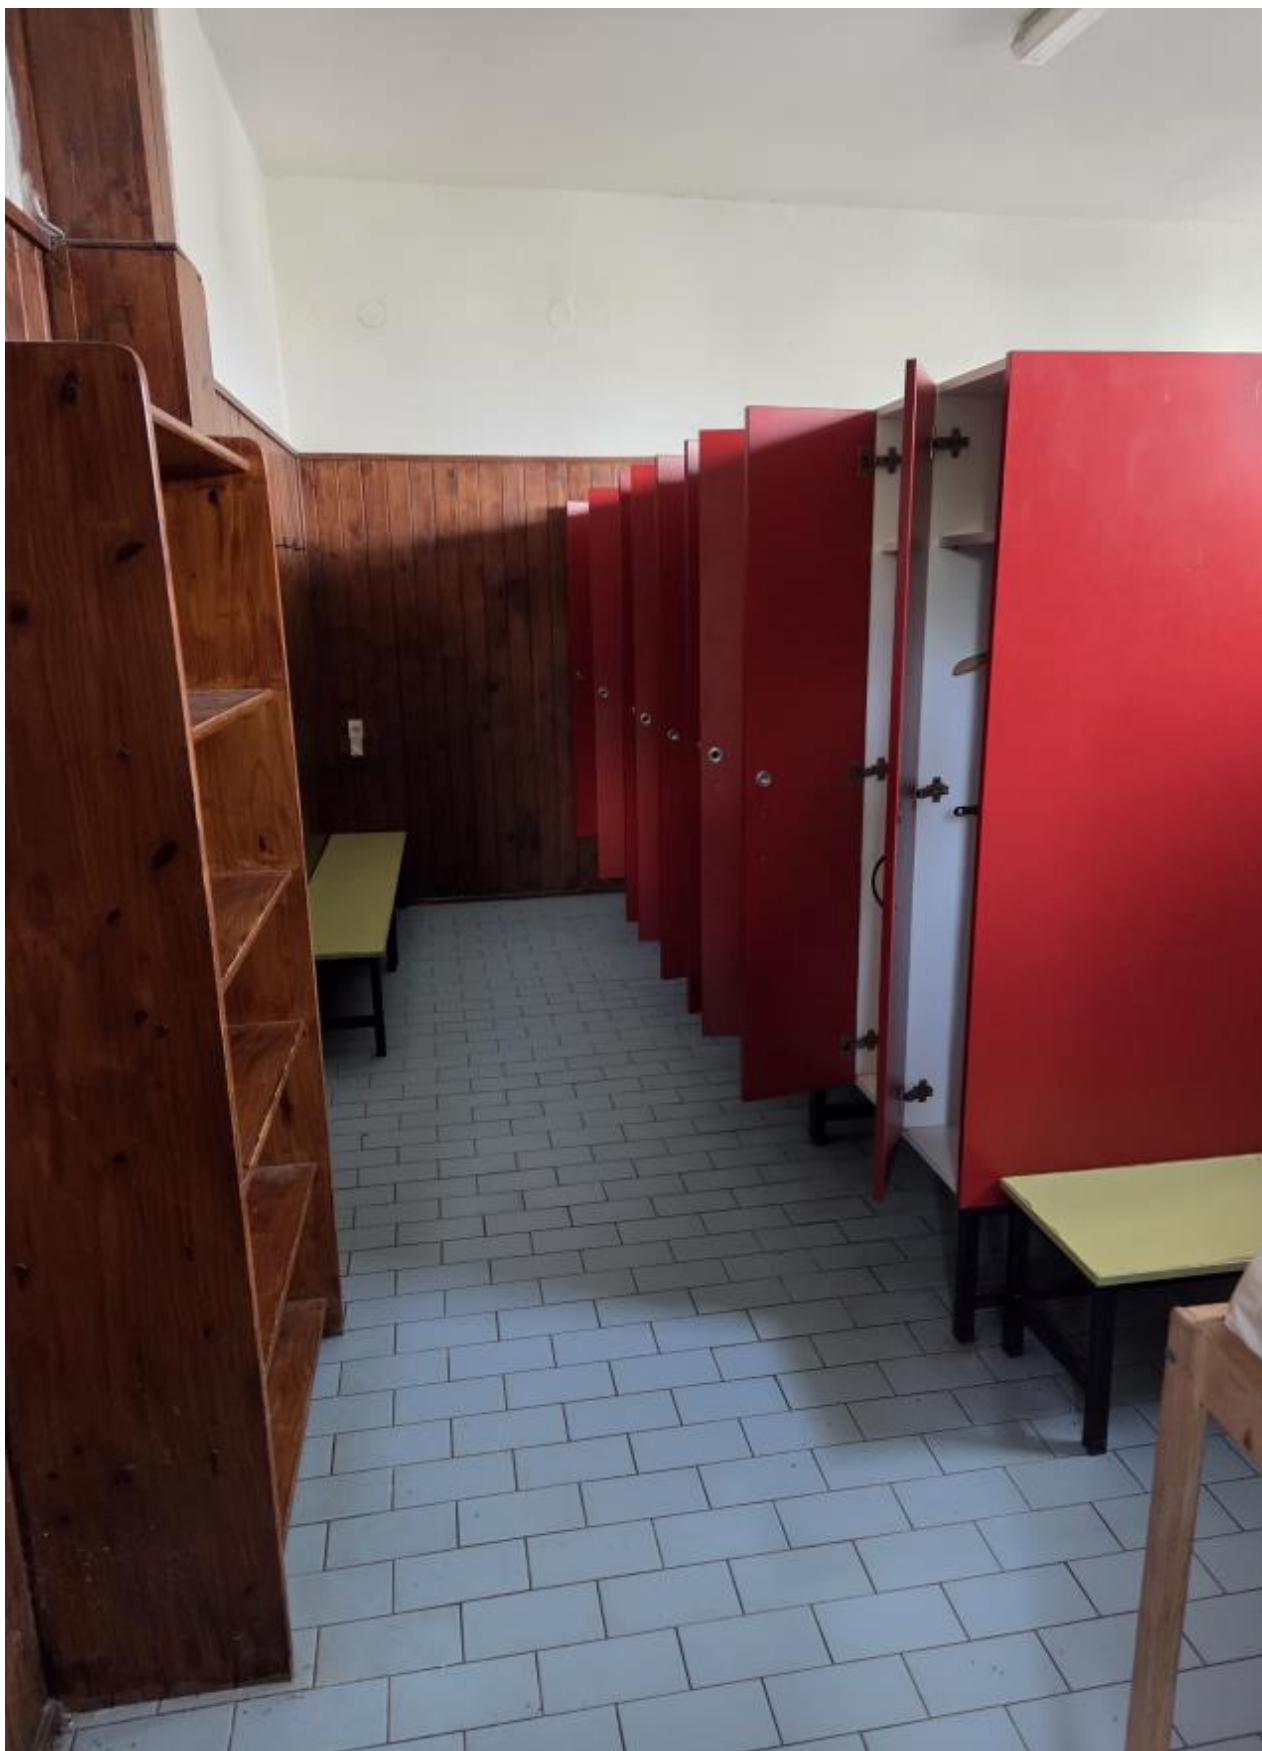
**Obr. C-63** Pohled na stávající šatny v plaveckém krytém bazénu.

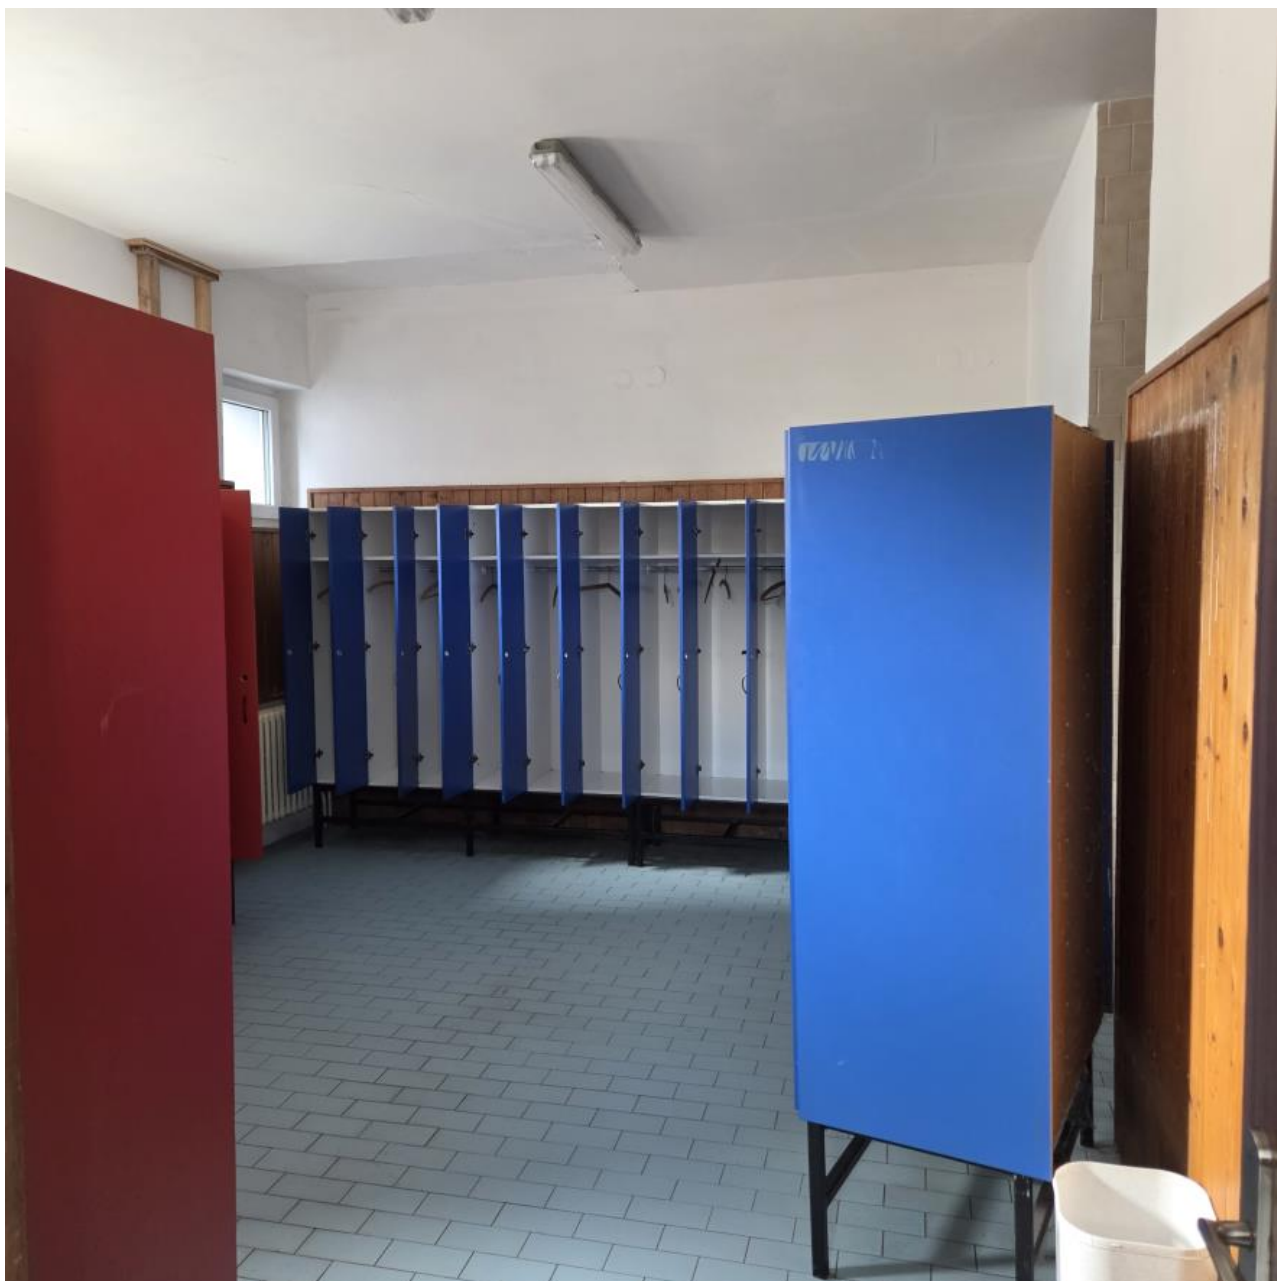
**Obr. C-64** Pohled na stávající šatny v plaveckém krytém bazénu.
