# **ODBORNÉ STANOVISKO**

**č. 289-25**

**k aktuálnímu technologickém stavu krytého  
plaveckého bazénu v Tuchlovicích**

V Praze dne 26.11. 2025

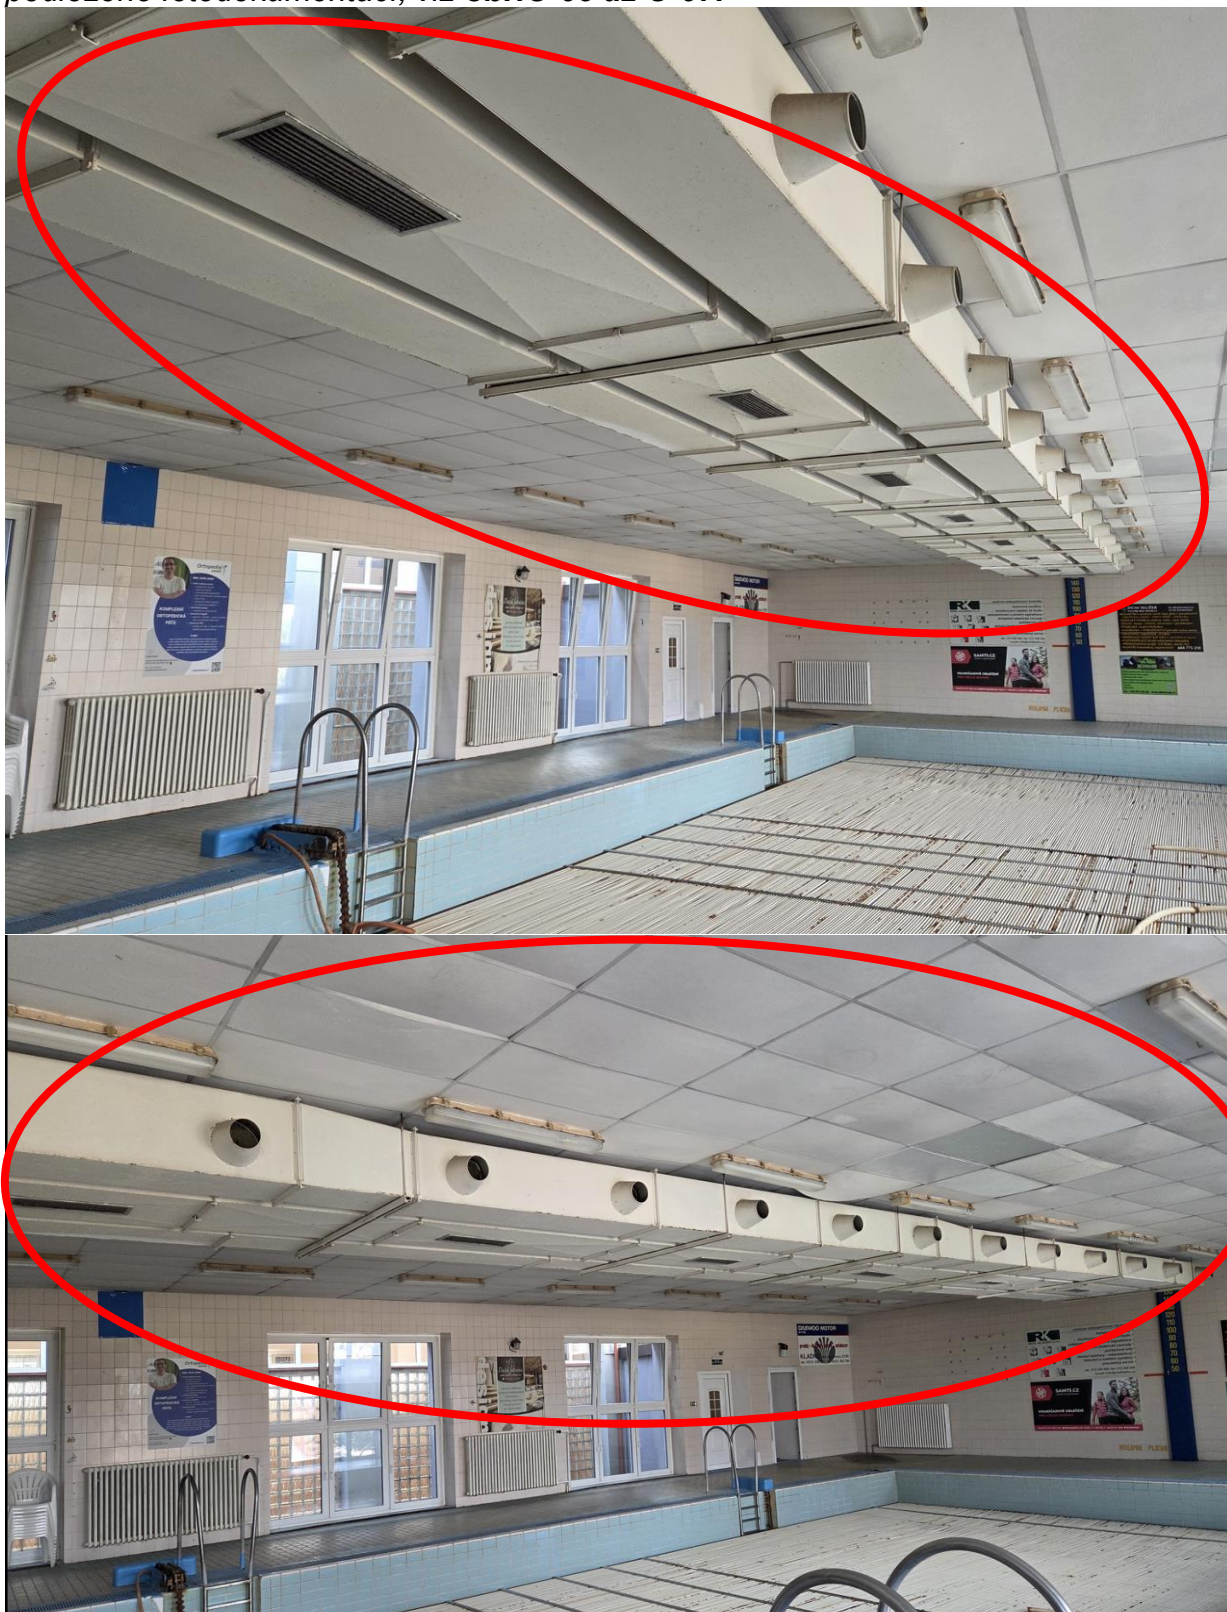
**Obr. C-65** Pohled na stávající rozvody vzduchotechniky v plaveckém krytém bazénu.

nové rozvody ve II. NP a novou vzduchotechnickou jednotku včetně rozvodů pro technické zázemí v I.NP v kapitole D naceněna.

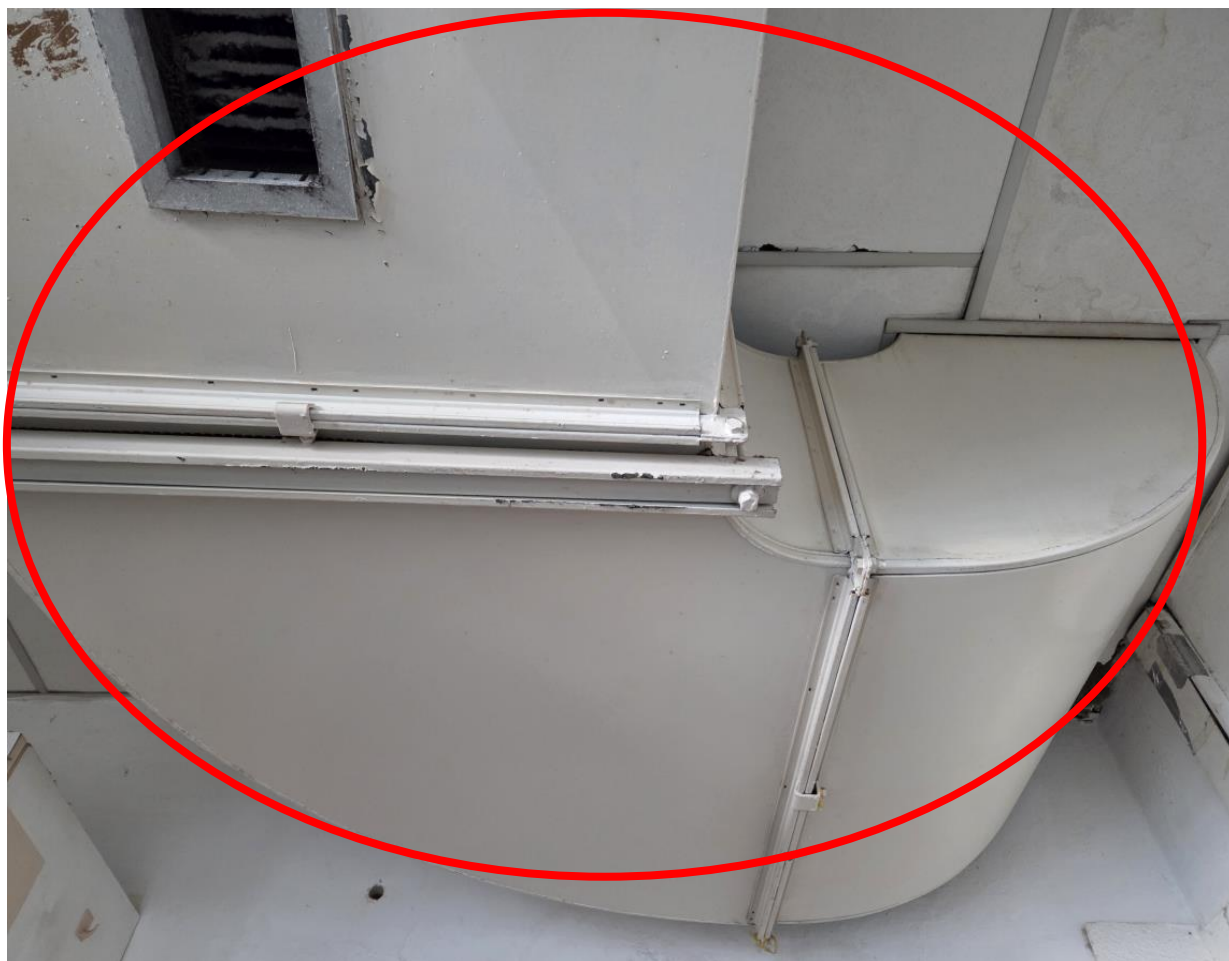
**Obr. C-66** Pohled na stávající rozvody vzduchotechniky v místnosti plavčíka plaveckého krytého bazénu.

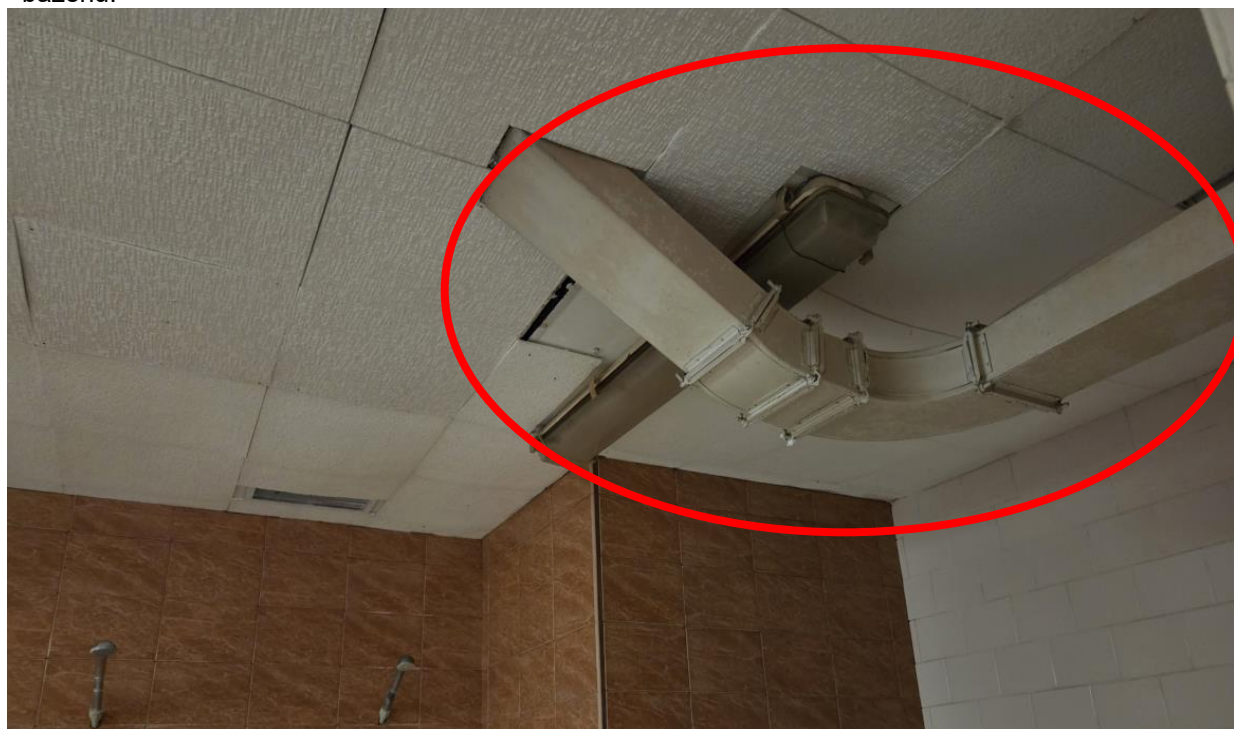
**Obr. C-67** Pohled na stávající rozvody vzduchotechniky ve sprše plaveckého krytého bazénu.

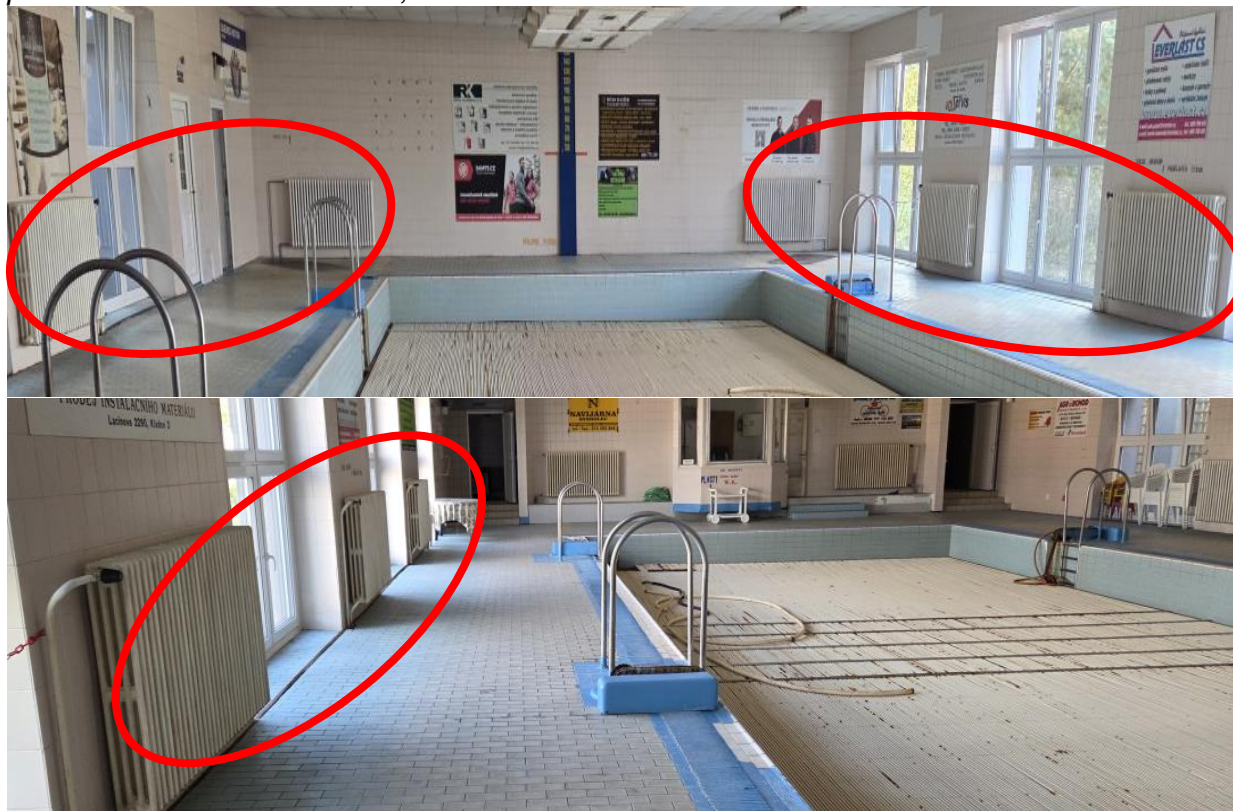
Vytápění bazénové haly a sociálního zázemí ve II. NP je prováděno pomocí vzduchotechniky a teplovodním rozvodem přes radiátory, které jsou rozmístěny v jednotlivých prostorách. Vzhledem k tomu, že nebyly nikde nalezeny rozvodné skříně s rozvaděním teplé vody, lze předpokládat, že není provedeno podlahové vytápění na ochozech kolem bazénu a ani v prostorách sociálního zázemí. Z hlediska pocitového a konformního je žádoucí, aby podlahové vytápění bylo provedeno, a proto doporučujeme jeho provedení minimálně v bazénové hale na ochozech, kde dojde v případě rozhodnutí pro vystýlku novou vanou, i k výměně dlažeb na ochozu.

**Obr. C-68** Pohled na stávající litinové radiátory v hale plaveckého krytého bazénu.

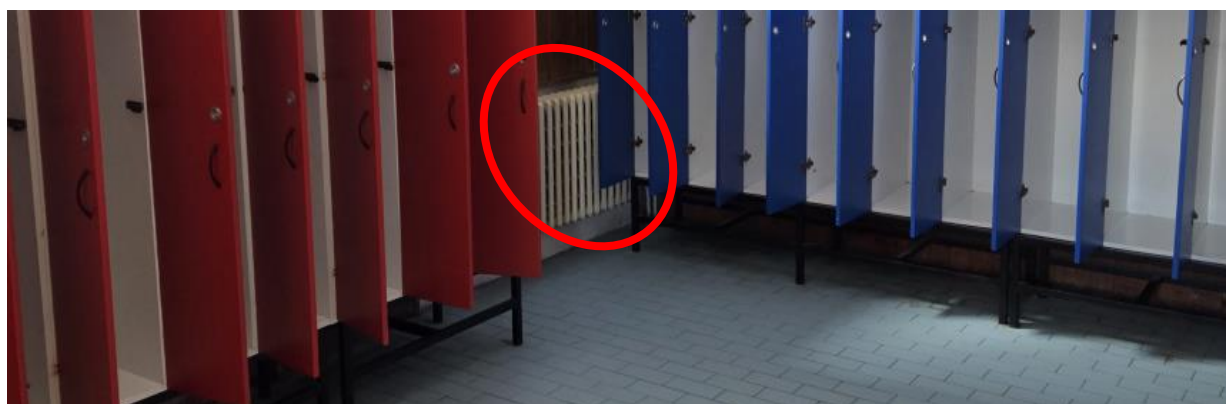
**Obr. C-69** Pohled na stávající litinové radiátory v šatně plaveckého krytého bazénu.

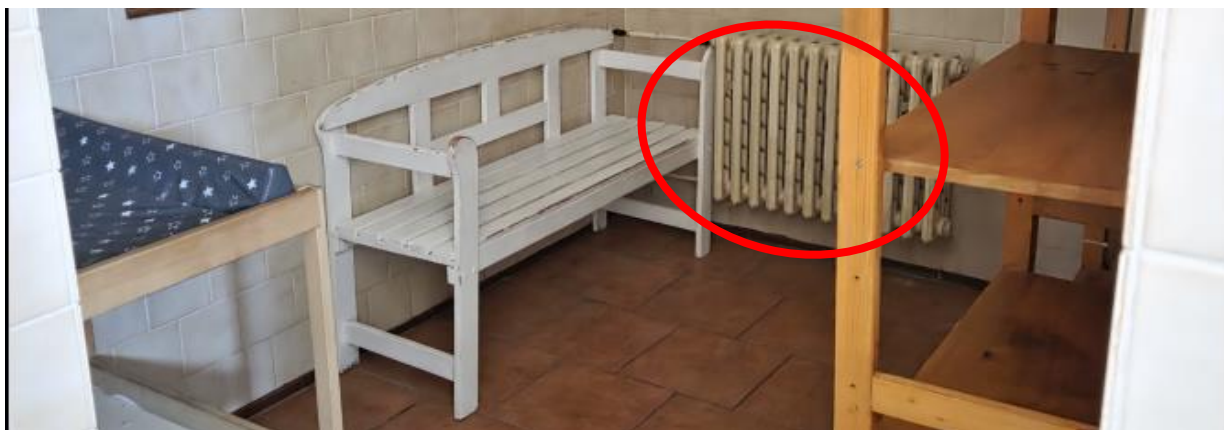
**Obr. C-70** Pohled na stávající litinové radiátory v šatně plaveckého krytého bazénu.

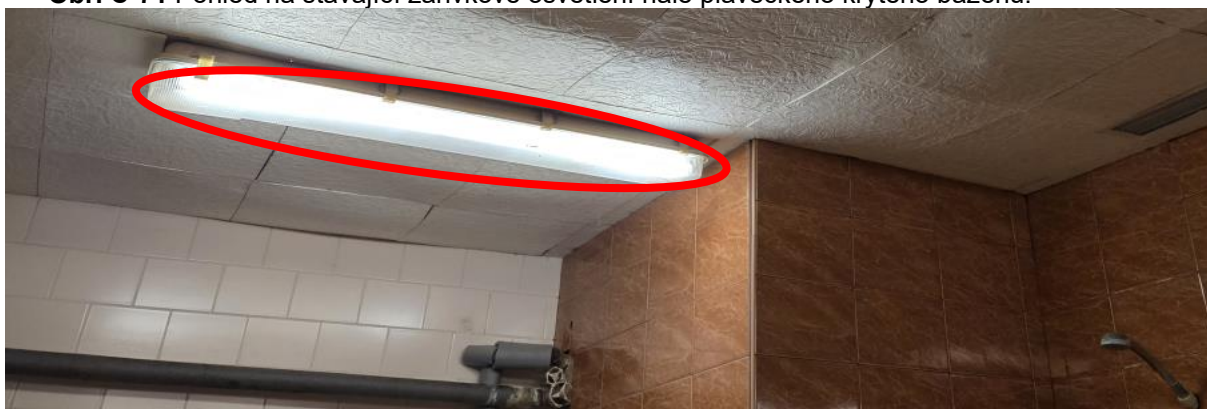
Elektroinstalace ve II. NP je provedena ve stejném provedení (z el. rozvodů) jako je provedení silové elektroinstalace v I. NP. Jak v bazénové hale, tak i v prostorách sociálního zázemí jsou staré zářivky, které mají velkou spotřebu elektrické energie, ve srovnání se současně používaným LED osvětlením ve veřejných bazénových provozech. Z důvodu provozních úspor proto doporučujeme, pokud nedojde k výměně el. rozvodu, alespoň minimálně nahradit klasické osvětlení zářivkami za LED osvětlení. Současně doporučujeme zaměnit rozvaděčovou ovládací skříň v místnosti plavčíka (viz obr. za novou včetně vnitřního vybavení.

**Obr. C-72** Pohled na stávající zářivkové osvětlení v sociálním zázemí plaveckého krytého bazénu.

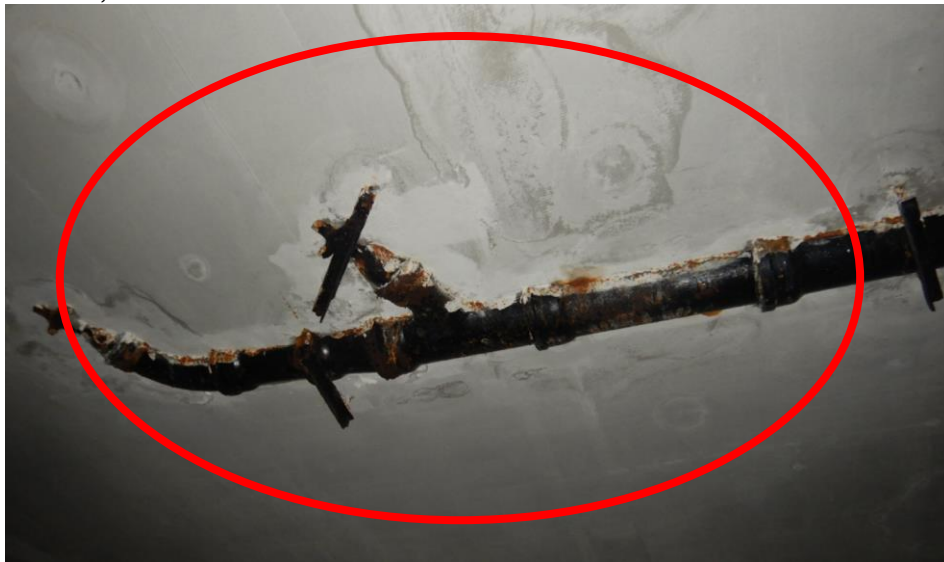
Dle místního šetření vykazují vpusti a napojení na kanalizaci v některých místech, zvláště u ochozů, lokální průsaky do I.NP. Vzhledem k uvažované rekonstrukci, při které dojde pravděpodobně k výměně dlažeb v bazénové hale, doporučujeme řešit i prostupy kanalizace skrz stropní konstrukci.

**Obr. C-74** Pohled na ležatou kanalizaci z I.NP odvádějící vody z II.NP.

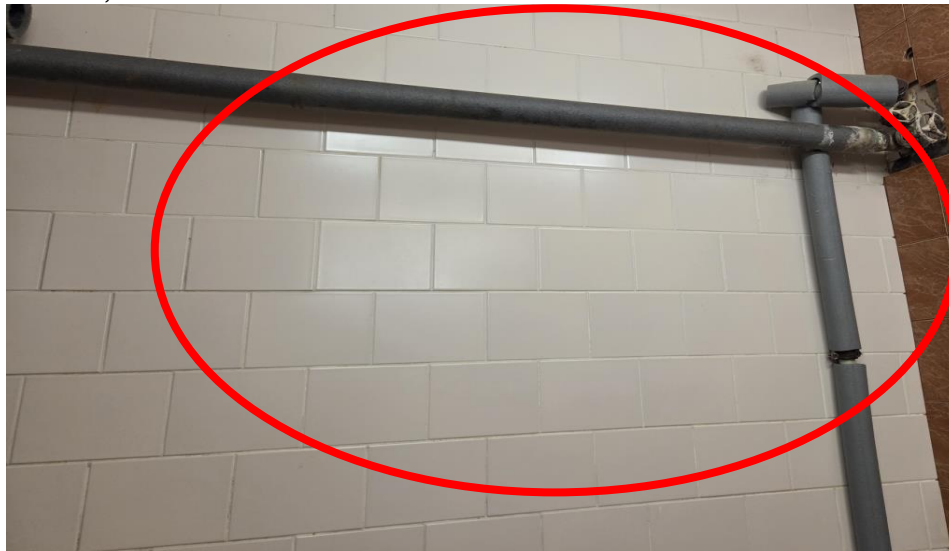
Vodovod ve II. NP. Je rozveden v některých částech po zdi, což nepůsobí esteticky vhodně. Lze pochopit důvod, kterým byly keramické obklady a jejich destrukce. Otázkou je, zda v rámci rozsáhlé rekonstrukce nevést trubní rozvody pod podhledem, pokud to lze.

**Obr. C-75** Pohled na rozvod vody ve II. NP.

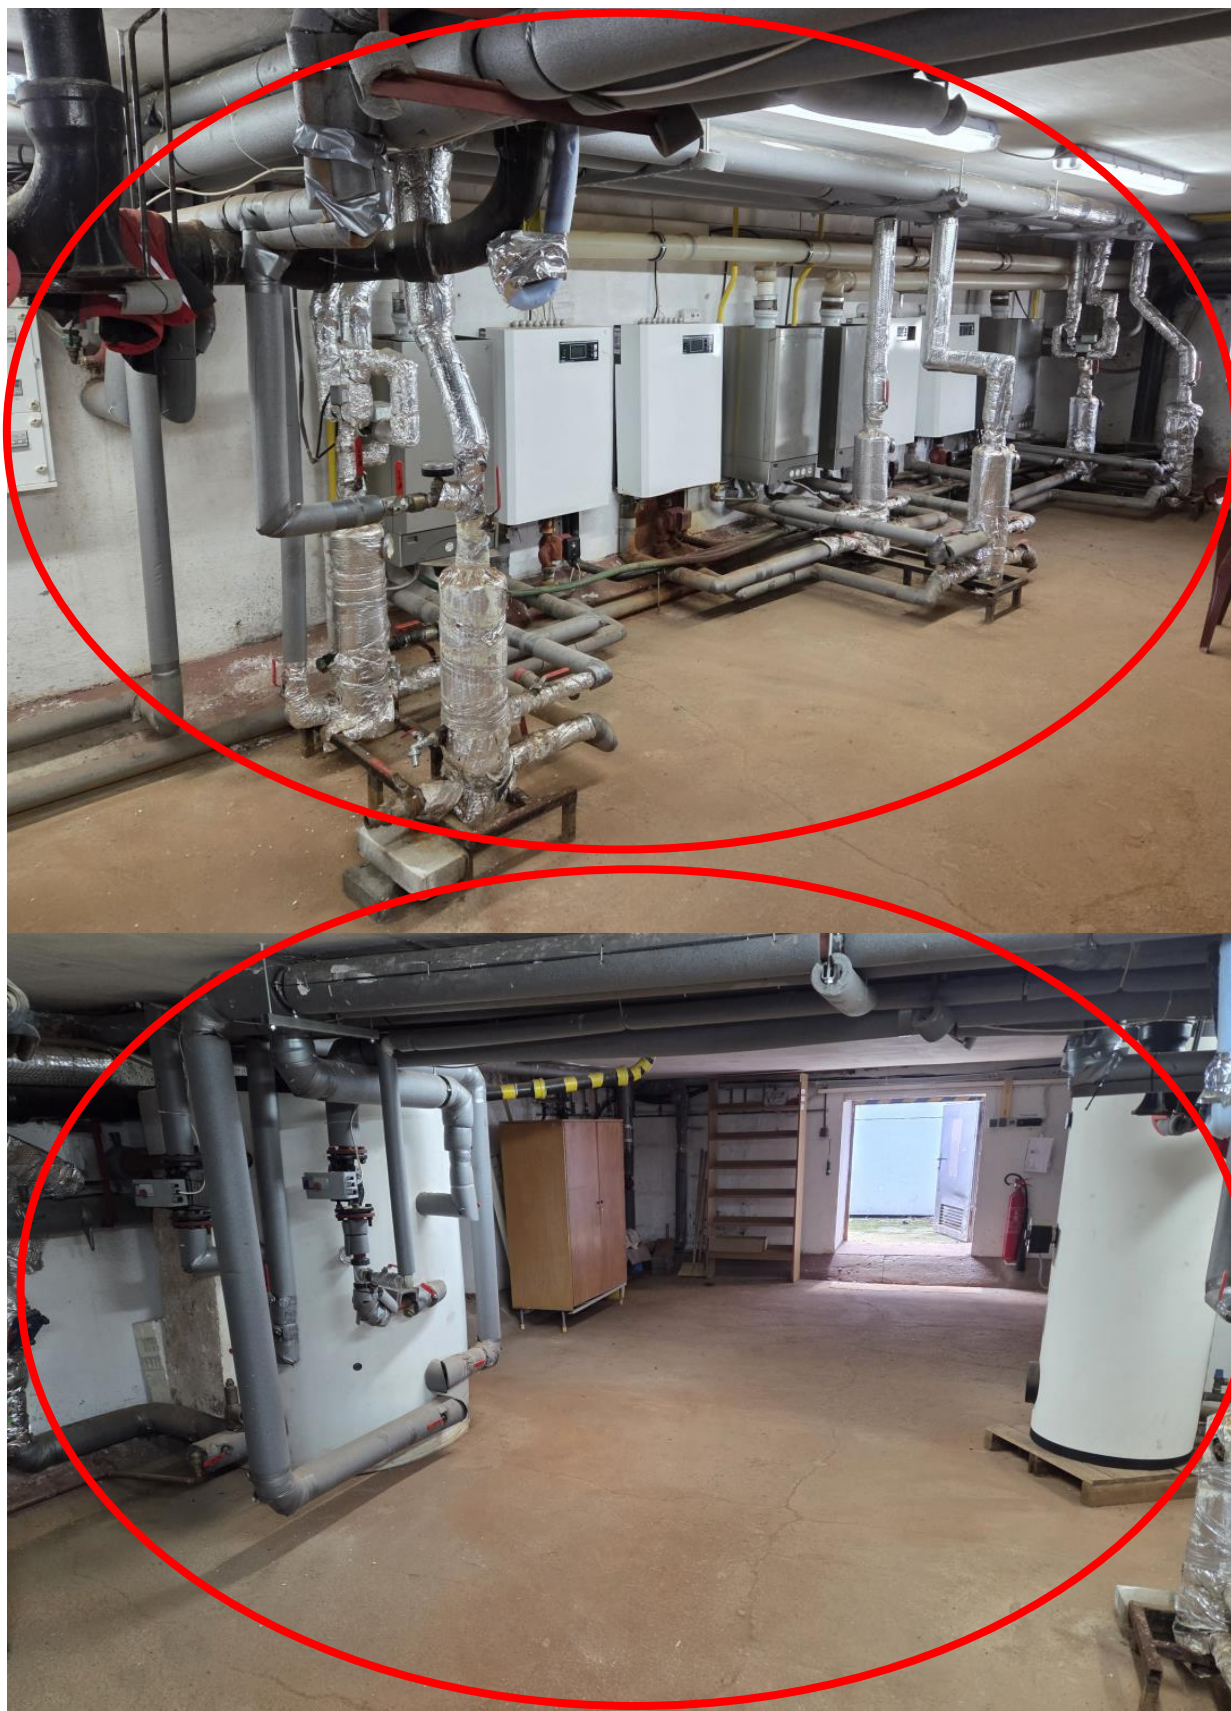
Veškeré zařízení pro ohřev vody do sprch, radiátorů a teplé vody pro primární okruh ohřevu bazénové vody je umístěno ve II. NP, je nové a nevykazuje vady a nedostatky.

**Obr. C-77** Pohled na stanici pro ohřev vody do sprch, radiátorů a primárního okruhu včetně zapojení tepelných čerpadel.

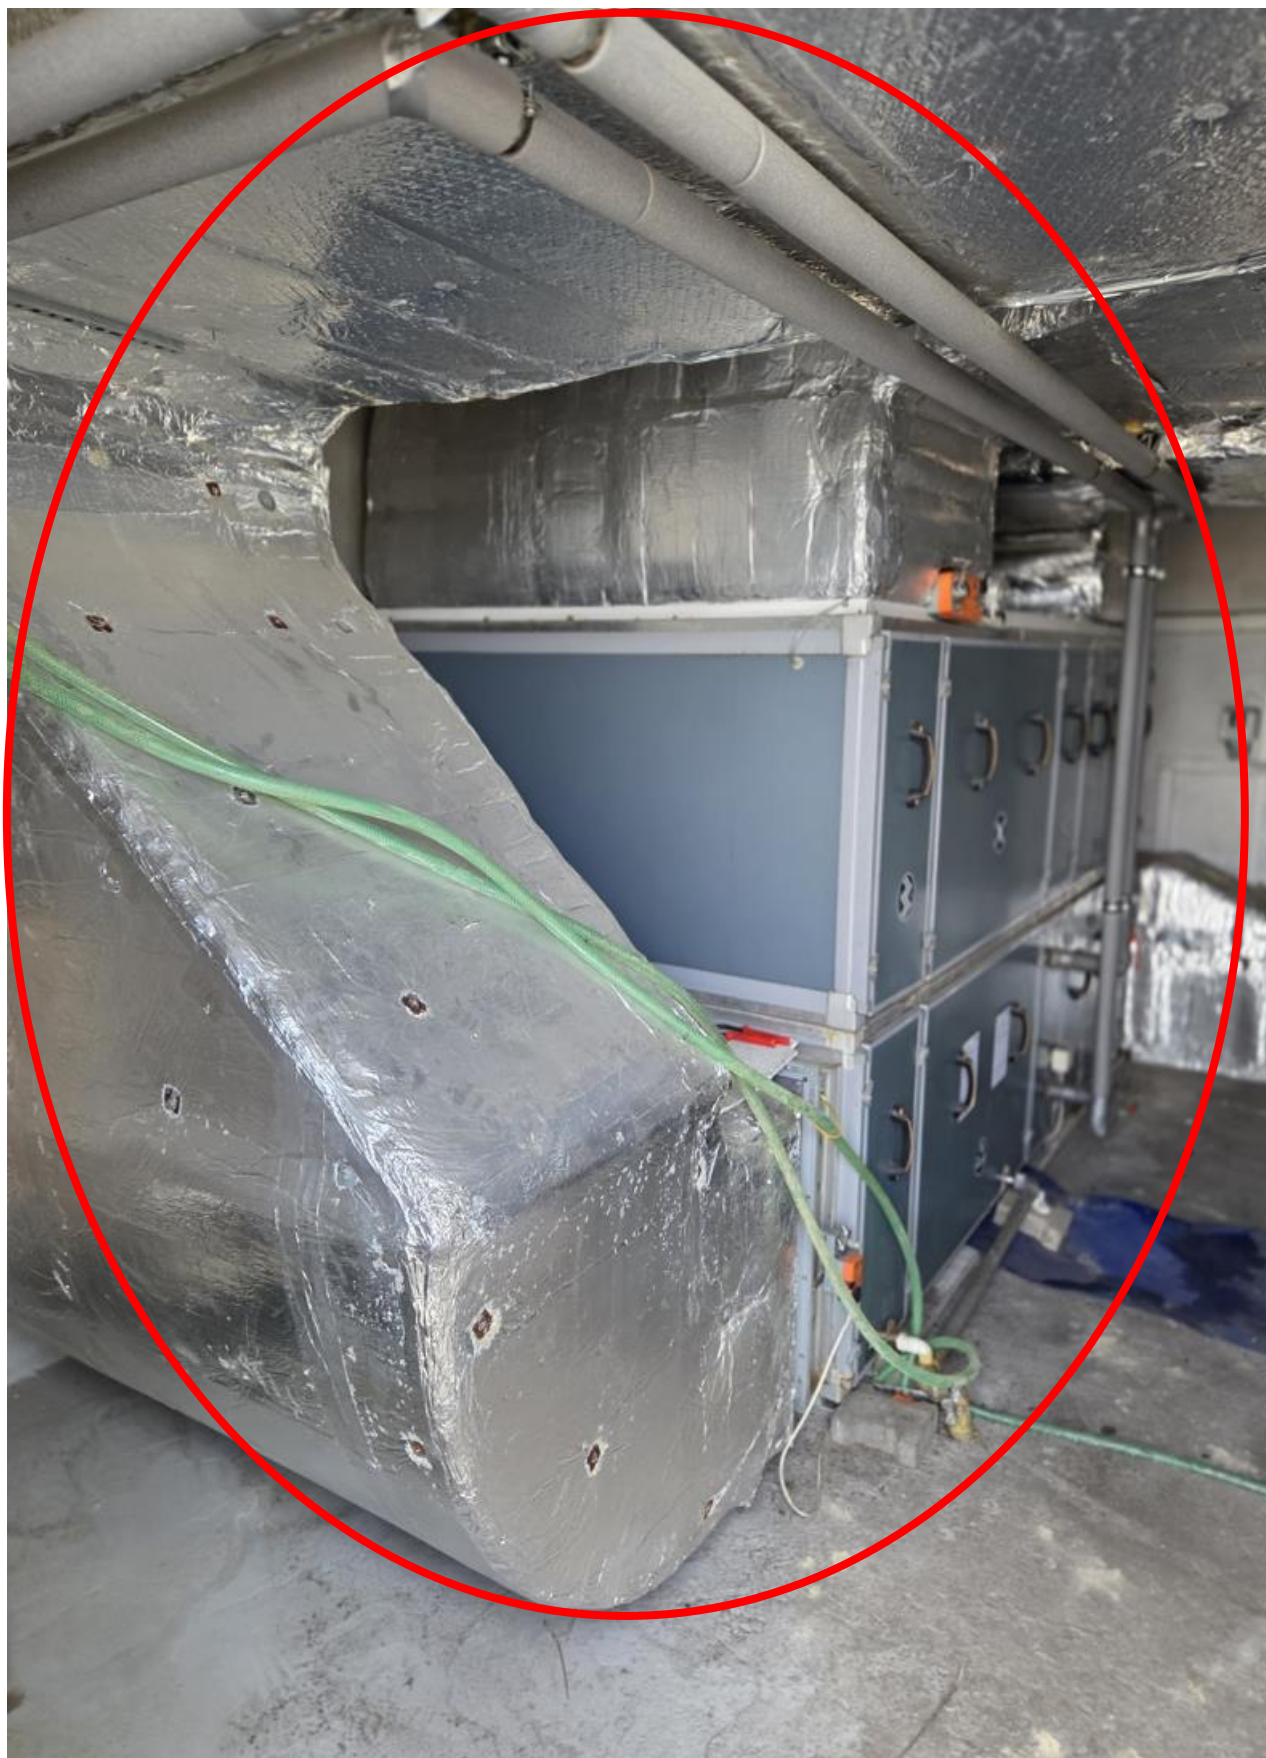
**Obr. C-79** Pohled na vzduchotechnickou jednotku umístěnou v uzavřených prostorech ve III. NP.

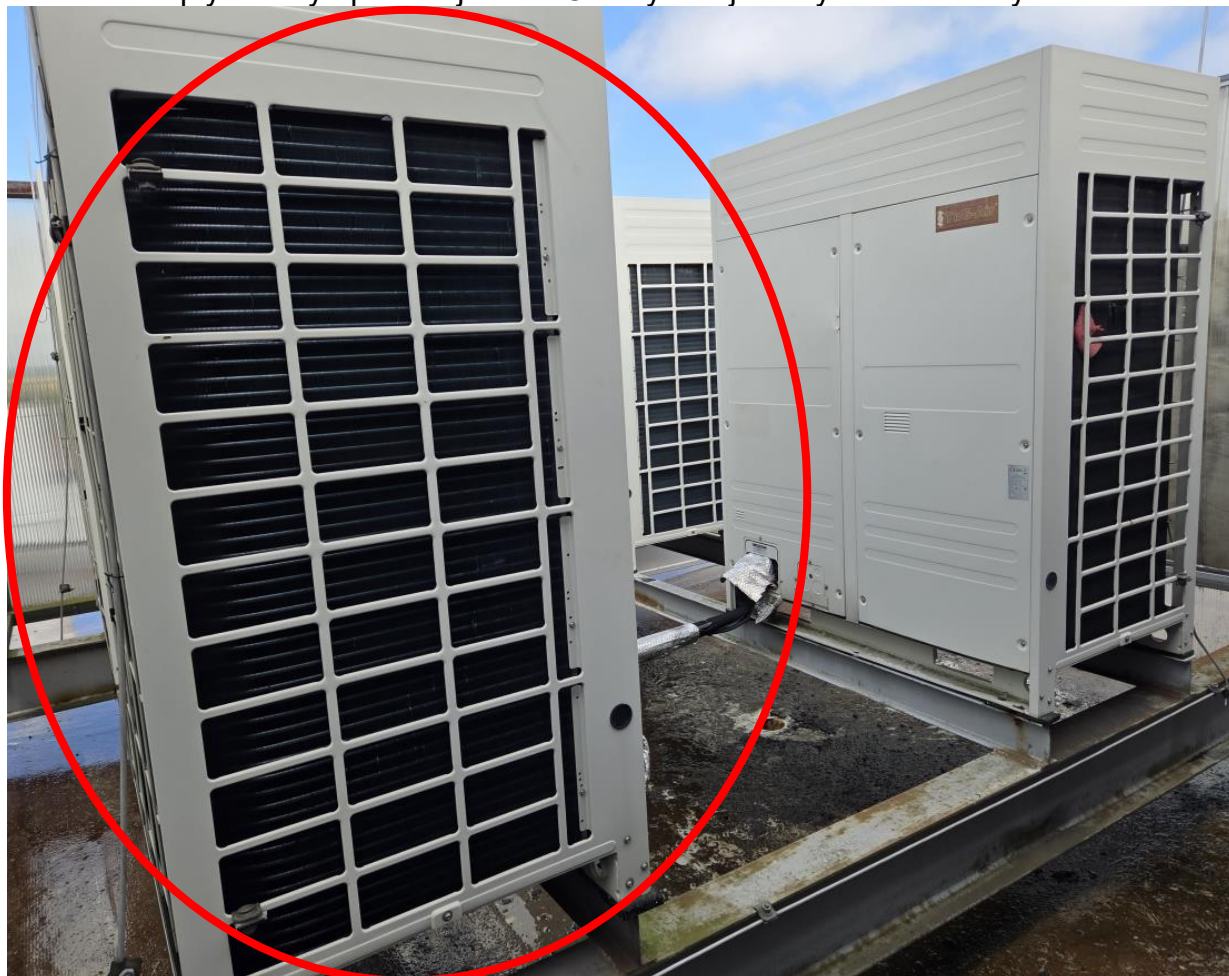
Na střeše krytého bazénu jsou umístěny jednotky tepelného čerpadla, které zajišťují souběžně s plynem vytápění objektu. TČ nevykazuje vady či nedostatky.

**Obr. C-82** Pohled na jednotky tepelného čerpadla na střeše krytého bazénu.
