| <b>objekt:</b><br>Obnova stromořadí<br>Komenského ulice<br>Lysá nad Labem | |
| <b>investor:</b><br>Město Lysá nad Labem | |
| <b>obsah:</b><br>KOMPLETNÍ DOKUMENTACE | |

## IDENTIFIKAČNÍ ÚDAJE

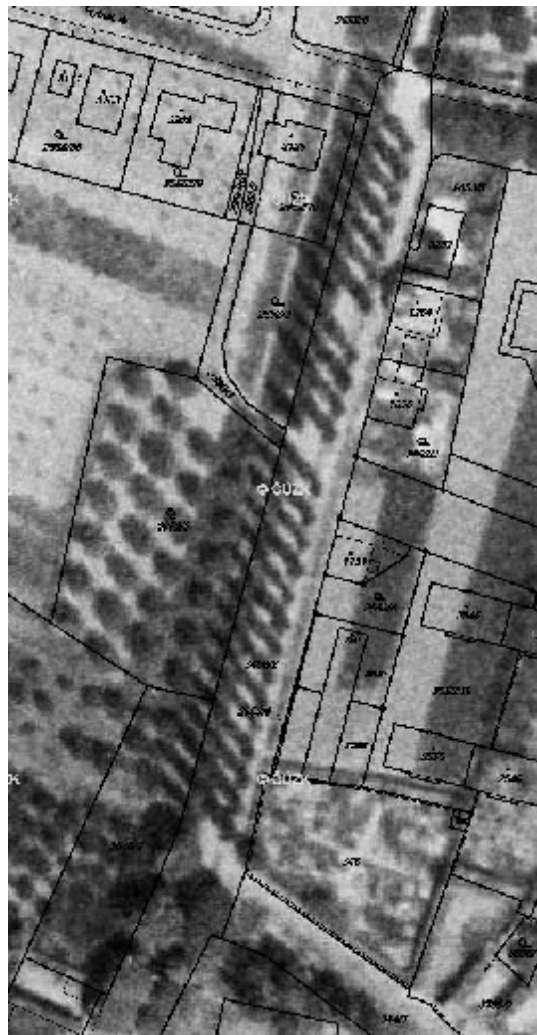
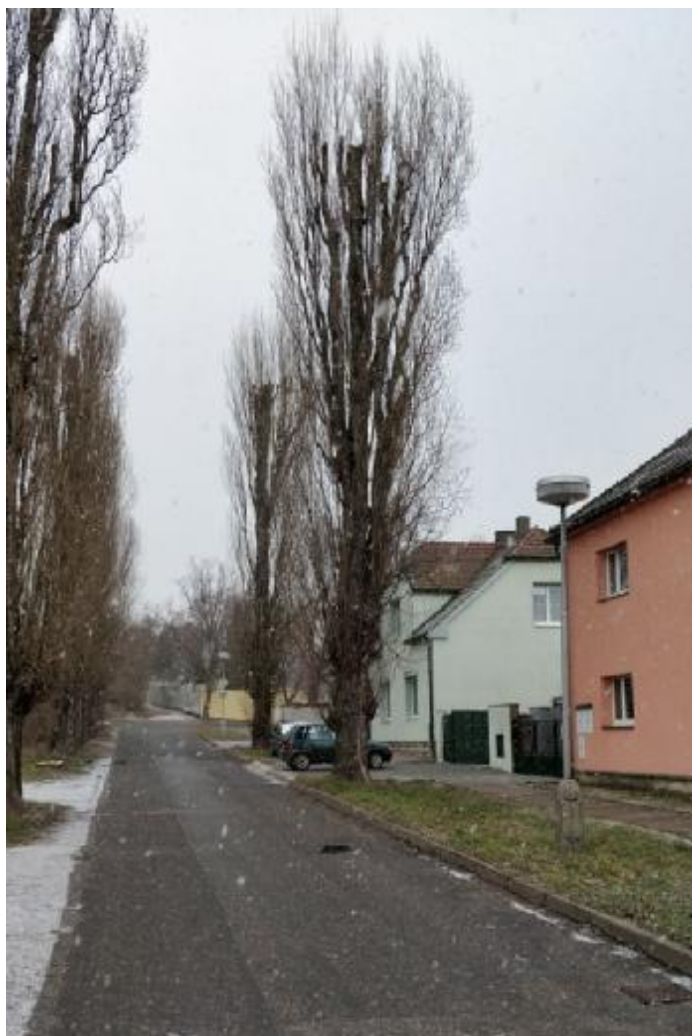
Pozůstatky stromořadí jsou tvořeny vzrostlými jedinci krátkověkých sloupovitých topolů *Populus nigra 'Italica'*. Vzhledem k výše uvedenému věku dřevin i ztíženým stanovištním podmínkám (zpevněná plocha, solení, mechanické poškození kořenů, výkopy, redukované sekundární koruny) musela být již převážná většina dřevin v minulých letech odstraněna, protože byla v havarijním stavu, případně došlo k destrukci a samovolnému nekontrolovanému pádu některých jedinců – naposledy v roce 2017 pád na objekt přilehlých garáží.

Mechanické selhání podporují zjištěné defekty – hniloba a poškození kořenového systému, dutiny a praskliny kmene a kosterních větví, přítomnost plodnic houbových patogenů a především nepřírozená stavba korun – netvárné sekundární kodominantní obrosty, jednostranně zatěžující stavbu koruny a hrozící vylomením. Zanedbatelná je případná funkce stávajících dožívajících torz topolů jako biotopu pro ptactvo a hmyz – při opakovaném biologickém posouzení a prověření kácených dřevin echolokátorem i za přítomnosti biologického dozoru při kácení nebyla zjištěna přítomnost hnízdičích ptactva nebo netopýrů ani přítomnost zvláště chráněných druhů živočichů. Vzhledem k frekvenci dopravy i charakteru stromů a jejich dutin se domníváme, že možnost osídlení je okrajová a mnohem lepší podmínky pro veškeré živočichy nabízí přilehlý zámecký park.

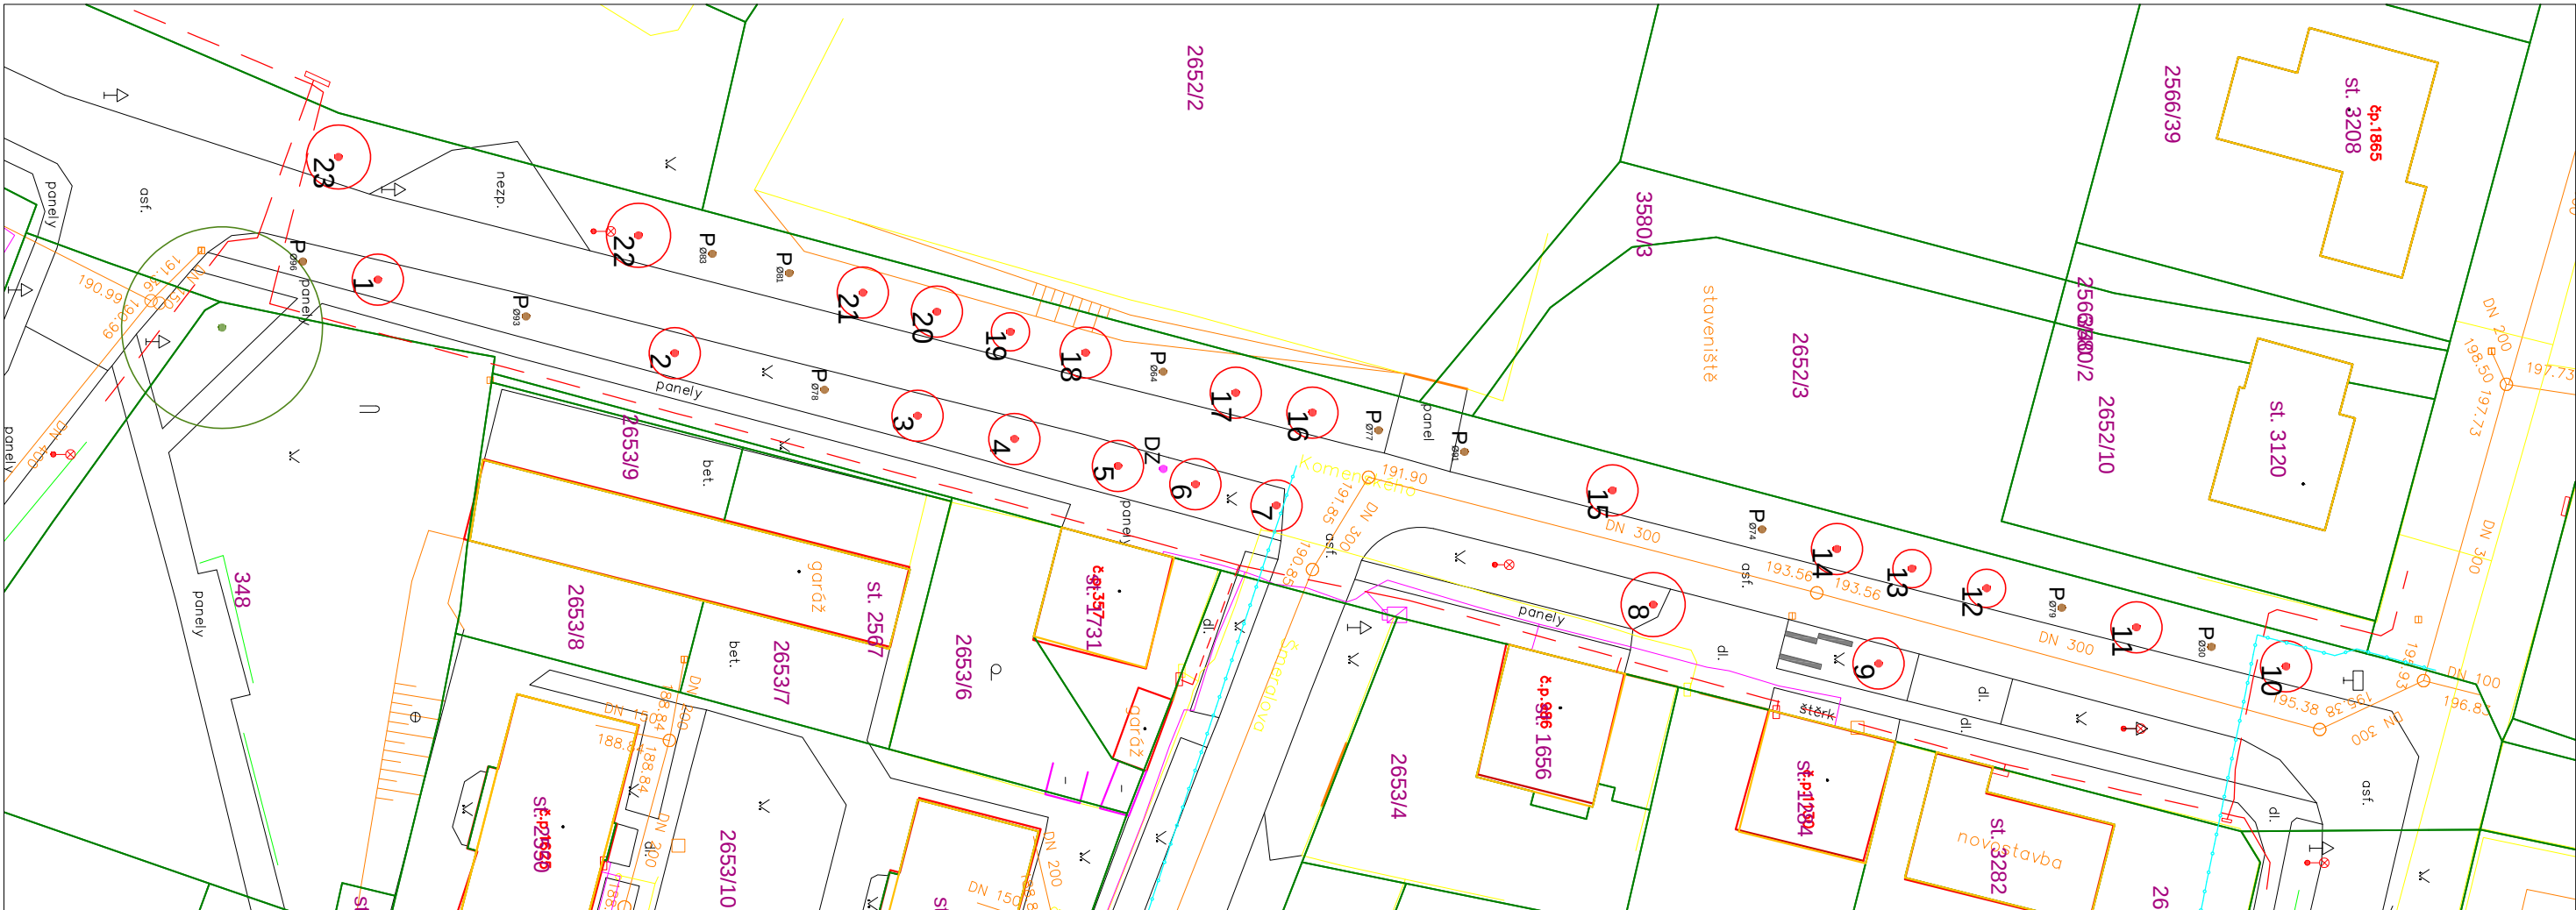
- Dřeviny soliterní navržené ke kácení  
č. 1–9 I. etapa kácení  
č. 10–23 II. etapa kácení

- I. etapa čítá kácení dřevin na východní straně komunikace - 9 ks a výsadbu nového stromořadí – 15 ks
- II. etapa čítá kácení dřevin na západní straně komunikace - 14 ks a výsadbu nového stromořadí – 18 ks
