| <b>objekt:</b><br><b>Revitalizace a rehabilitace území Švermových sadů a navazujících veřejných ploch</b><br><b>II. etapa - PĚSTEBNÍ OPATŘENÍ 2019</b><br><b>Švermovy sady a Koupaliště</b> | | | | číslo zakázky | 07/11/2017 |
| <b>investor:</b><br><b>Město Dobruška, Palackého náměstí 28, 294 41, Dobruška</b> | | | | stupeň dokumentace | Průzkumy a rozbor |
| <b>obsah:</b><br><b>TECHNICKÁ ZPRÁVA, TABULKOVÁ ČÁST, FOTODOKUMENTACE</b> | | | | datum | listopad/2017 |

## REVITALIZACE A REHABILITACE ÚZEMÍ ŠVERMOVÝCH SADŮ A NAVAZUJÍCÍCH VEŘEJNÝCH PLOCH II. ETAPA - NÁVRH NEZBYTNÝCH PĚSTEBNÍCH OPATŘENÍ ŠVERMOVY SADY A KOUPALIŠTĚ – DOBROVICE

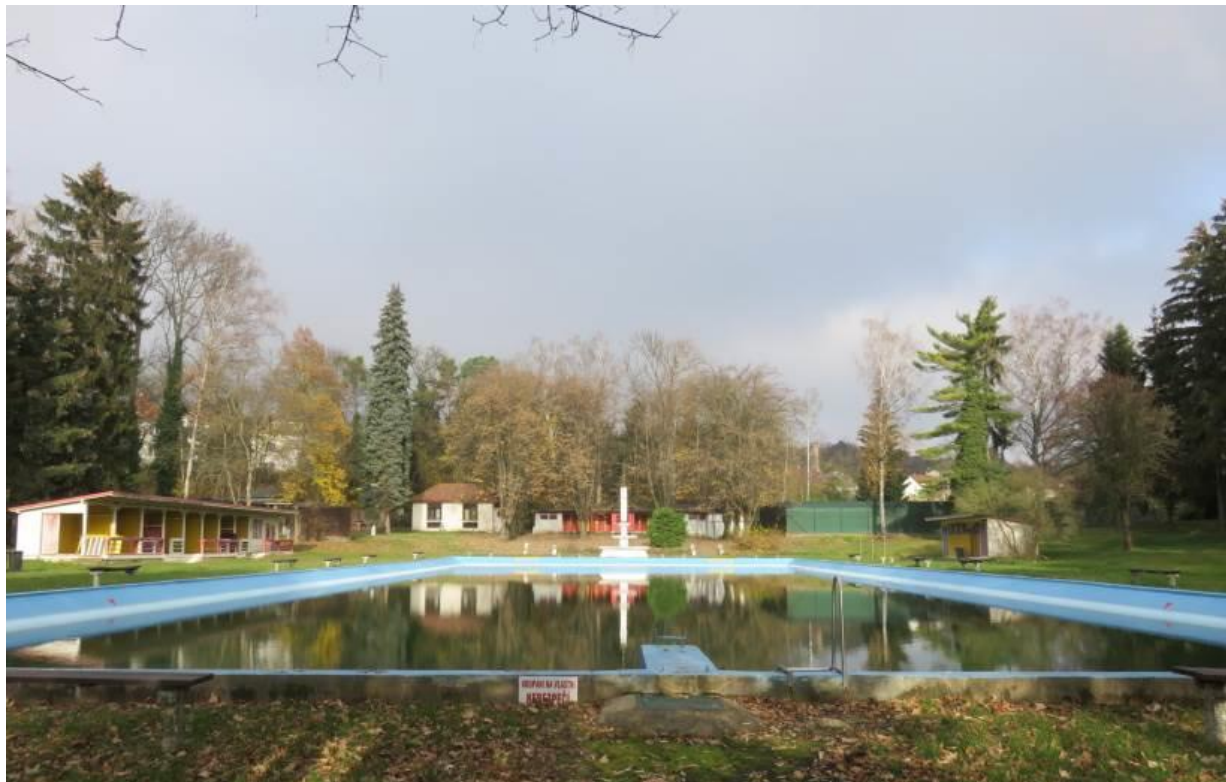
Nálety v oplocení, nově založený živý plot podél jižního oplocení k rozvojové péči.

Travnatá plocha extenzivně sezónně udržovaná kosením. V ploše pozůstatky původních v minulosti odstraněných dřevin – pařezy, a další nefunkční technické prvky

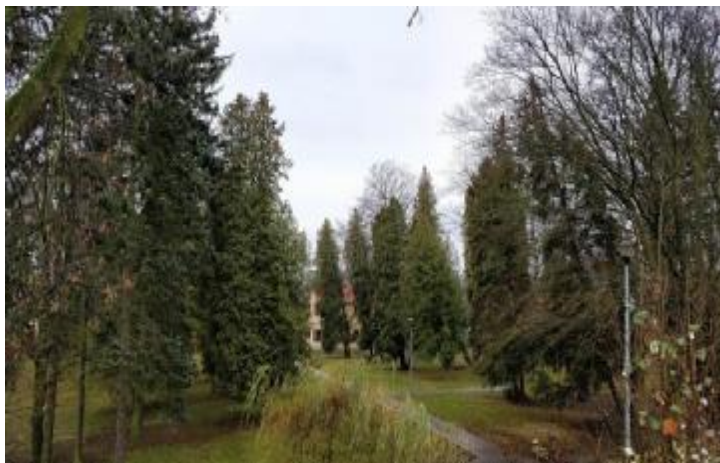
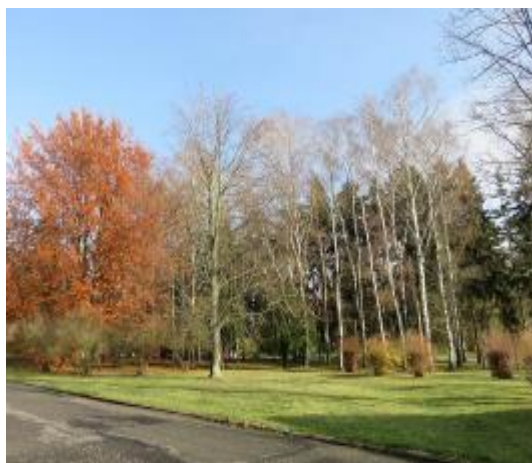
V celé ploše se nachází především soliterní roztroušené výsadby listnatých opadavých keřů, částečně volně rostoucí původní šeříky, ale i neesteticky a nefunkčně tvarované solitery na výšku cca 1,5 m, v jižní části pak neudržovaný mezernatý živý plot z habru. Doporučujeme realizovat dočasné stabilizační pěstební opatření i na těchto keřích (úplný zmlazovací řez, zatvarování živých plotů).

Travnatá plocha extenzivně sezónně udržovaná kosením. V ploše pozůstatky původních v minulosti odstraněných dřevin – pařezy, a další nefunkční technické prvky

Centrem parkové plochy byla v minulých letech zřízena provizorní komunikace ze zámkové dlažby, umožňující celoroční průchod lokalitou, ale neřešící její rekreační provoz.
