**Statický návrh a posudek**  
**pavlačí domu Pekařská 36, Brno**

objednavatel : Statutární město Brno, Magistrát města Brna, Odbor správy majetku,  
Husova 3, 601 67 Brno  
objednávka : č.86/12 ze dne 16.3.2012  
zakázkové číslo : 14/2012  
podklady : prohlídka dne 2.4.2012  
datum : 3.4.2012  
vypracoval : Ing. Vítězslav Dominik, autorizovaný inženýr a znalec,  
Libušino údolí 152, 623 00 Brno

Posoudit stav pavlačí domu Pekařská 36, Brno s návrhem opatření.

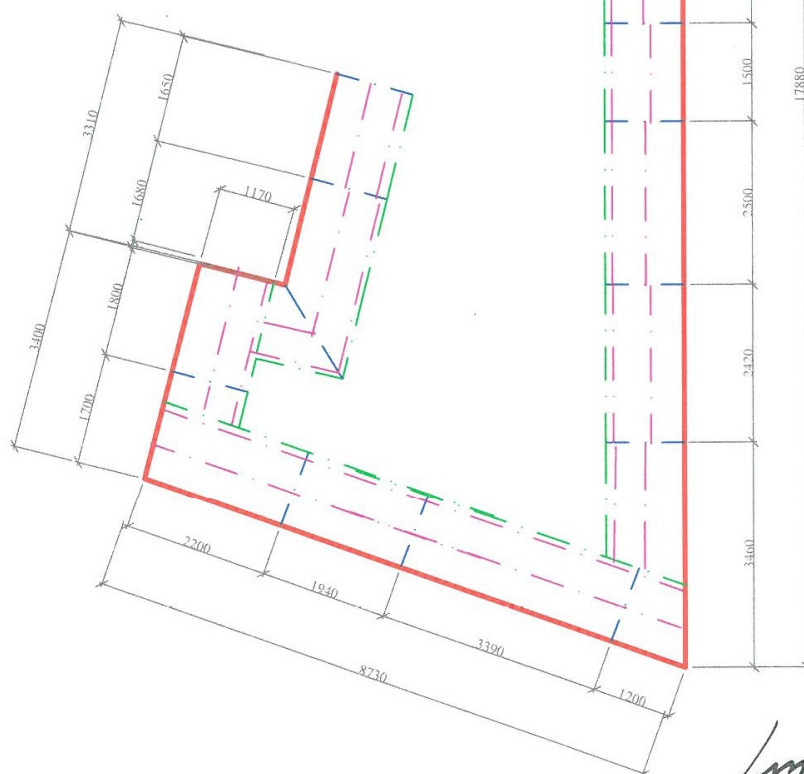
STÁV. KONZOLA I & 160

POSÍLENÍ STÁV. KONZOLY PODÉLNÍKEM U & 120

**Ocelové konzoly z I č.160** jsou korodované vzdušnou vlhkostí, ale jejich přesahující okraje trpějí i přímým zatékáním z erodovaných okrajů, takže 2 krajní konzoly vzadu ve II.NP jsou již úplně rozpadlé (fota č.13,14). **Profily konzol jsou naštěstí nejvíce namáhané zejména v místech vetknutí do obvod.stěn, kde jsou chráněné před srážkami. Ale i tak je třeba přistoupit k zesílení.**

- postavit lešení
- vyměnit zkorodovaný vlnitý plech stříšky nad pavlačí
- očistit mechanicky ocelové nosné prvky a zábradlí
- zkorodované 2 krajní konzoly z I č.160 posílit vevařením U č.120.

(V případě, že očištění z lešení odhalí poruchy i dalších konzol, posílit i je.) Tím budou posíleny konzoly po své délce, aniž bude třeba zásah do uložení, které je zachovalé.
