Místo stavby: Hřimalého 2730/11, Plzeň
Objednatel posudku: Český báňský úřad, Kozí 4, Praha 1

Statické posouzení stavu objektu

V Praze, dne 31.1.2018

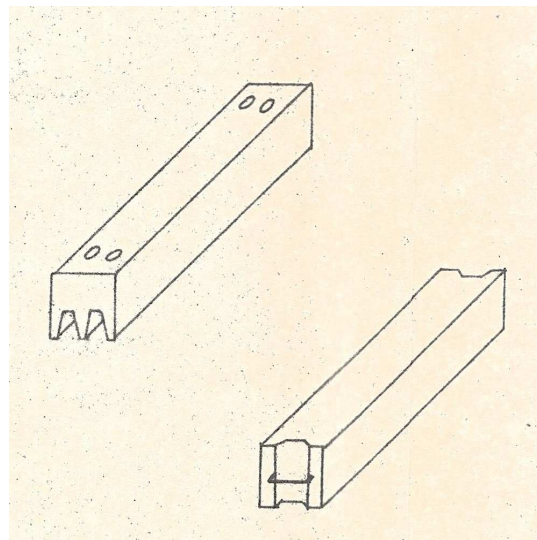
Princip stykování průvlaků a sloupů je proveden v některé z alternativ typových řešení tehdejšího Armabetonu, a to pomocí tzv. nožových styků:

Ve sloupech jsou zabetonovány ocelové konzoly, které při montáži byly zasunuty do pouzdra v průvlaku. Tento systém umožňuje provedení „neviditelného“ styku sloupu a průvlaku. Sloupy jsou použity jako dvoupodlažní prefabrikáty, stykování sloupů je v polovině výšky podlaží.
