## **Hodnocení stavu hydroizolační vrstvy** **z PVC-P fólie a asfaltových pásů,** **doporučení nápravných opatření**

**Objekt:** **Název objektu:** ZŠ a MŠ Tomáše Šobra, Písek  
Ulice: Šobrova 2070  
Město: Písek – Budějovické Předměstí  
PSČ: 397 01

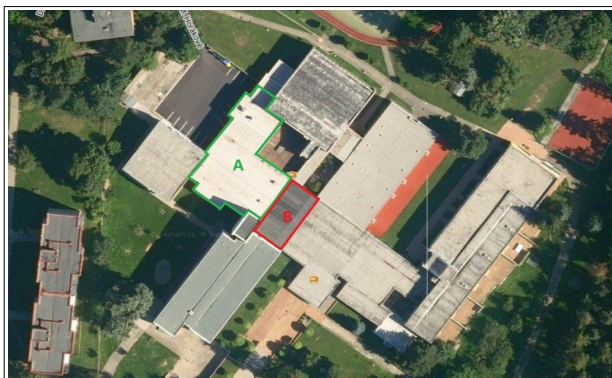
V téměř celé ploše střechy jsou zřetelná místa, kde je fólie degradovaná a je v nich patrný úbytek hmoty a tedy i snížení její výsledné tloušťky.

**Foto /1/** Pohled na předmětný objekt s vyznačením předmětné střechy a jejím označením A (zeleně). Zdroj foto [www.mapy.cz](http://www.mapy.cz).

Vzhledem ke zjištěnému stavu hydroizolační vrstvy, rozsahu a povaze poškození nelze doporučit provádět opravu lokálně, ale doporučuji přistoupit ke kompletní výměně krytiny v celé ploše střechy označené červeně výše na foto 1. Důvodem je především degradace projevující se poklesem podílů změkčovadel a množství defektů ve stávající krytině, jejich relativně problematická lokalizace a mnohdy obtížné nebo nemožné napojení nové krytiny na krytinu stávající vodotěsným a dlouhodobě trvanlivým mechanicky pevným spojem. Provizorní opravu defektů tmelením apod. nelze považovat za dlouhodobě spolehlivé řešení a případnou výměnu krytiny doporučuji provést co nejdříve, aby se předešlo případným škodám na konstrukcích objektu a v jeho interiéru. Po demontáži stávající krytiny a předpokládané podkladní separační vrstvy lze novou krytinu provést např. z mechanicky kotvené PVC-P fólie DEKPLAN 76 vhodně separované od podkladu např. textilií FILTEK 300. Před zahájením provádění a v případě potřeby i v rámci provádění výměny krytiny, je nutno zkontrolovat vlhkostní stav skladby střechy v celé ploše! Na základě výsledků kontroly pak musí být rozhodnuto o případné nutnosti výměny tepelné izolace nebo dalších vrstev zasažených vlhkostí. V rámci výměny krytiny bude mimo jiné nutno rekonstruovat veškeré detaily ukončení krytiny po obvodě a v napojení na prostupující konstrukce (výlezy, odvětrání kanalizace, vtoky atd.).

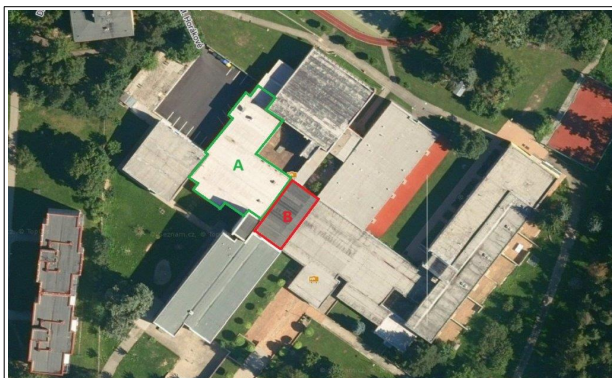
V téměř celé ploše střechy jsou zřetelná místa, kde je hydroizolace poškozena, degradovaná a chybí ochranný posyp.

**Foto /11/** Pohled na předmětný objekt s vyznačením předmětné střechy a jejím označením B (červeně). Zdroj foto [www.mapy.cz](http://www.mapy.cz).

Vzhledem ke zjištěnému rozsahu a povaze poškození nelze doporučit provádět opravu lokálně, ale doporučuji přistoupit ke kompletnímu zhotovení nové krytiny v celé ploše střechy označené červeně výše na foto 11. Důvodem je především množství defektů ve stávající krytině a jejich relativně problematická lokalizace. Případnou novou krytinu doporučuji provést co nejdříve, aby se předešlo případným škodám na konstrukcích objektu a v jeho interiéru.
