| <b>OBJEKT:</b><br><div style="text-align: center; font-size: 1.5em; font-weight: bold;">ÚŠTĚK – HRAD</div> | | DATUM<br>SRPEN 2012 |
| | | STUPEŇ<br>DSP |
| <b>OBSAH:</b><br><div style="text-align: center; font-weight: bold;">OPRAVA HOSPODÁŘSKÉHO OBJEKTU</div> | | ČÍSLO PARÉ : |

| Akce: | <b>ÚŠTĚK – HRAD<br/>OPRAVA HOSPODÁŘSKÉHO OBJEKTU</b> |

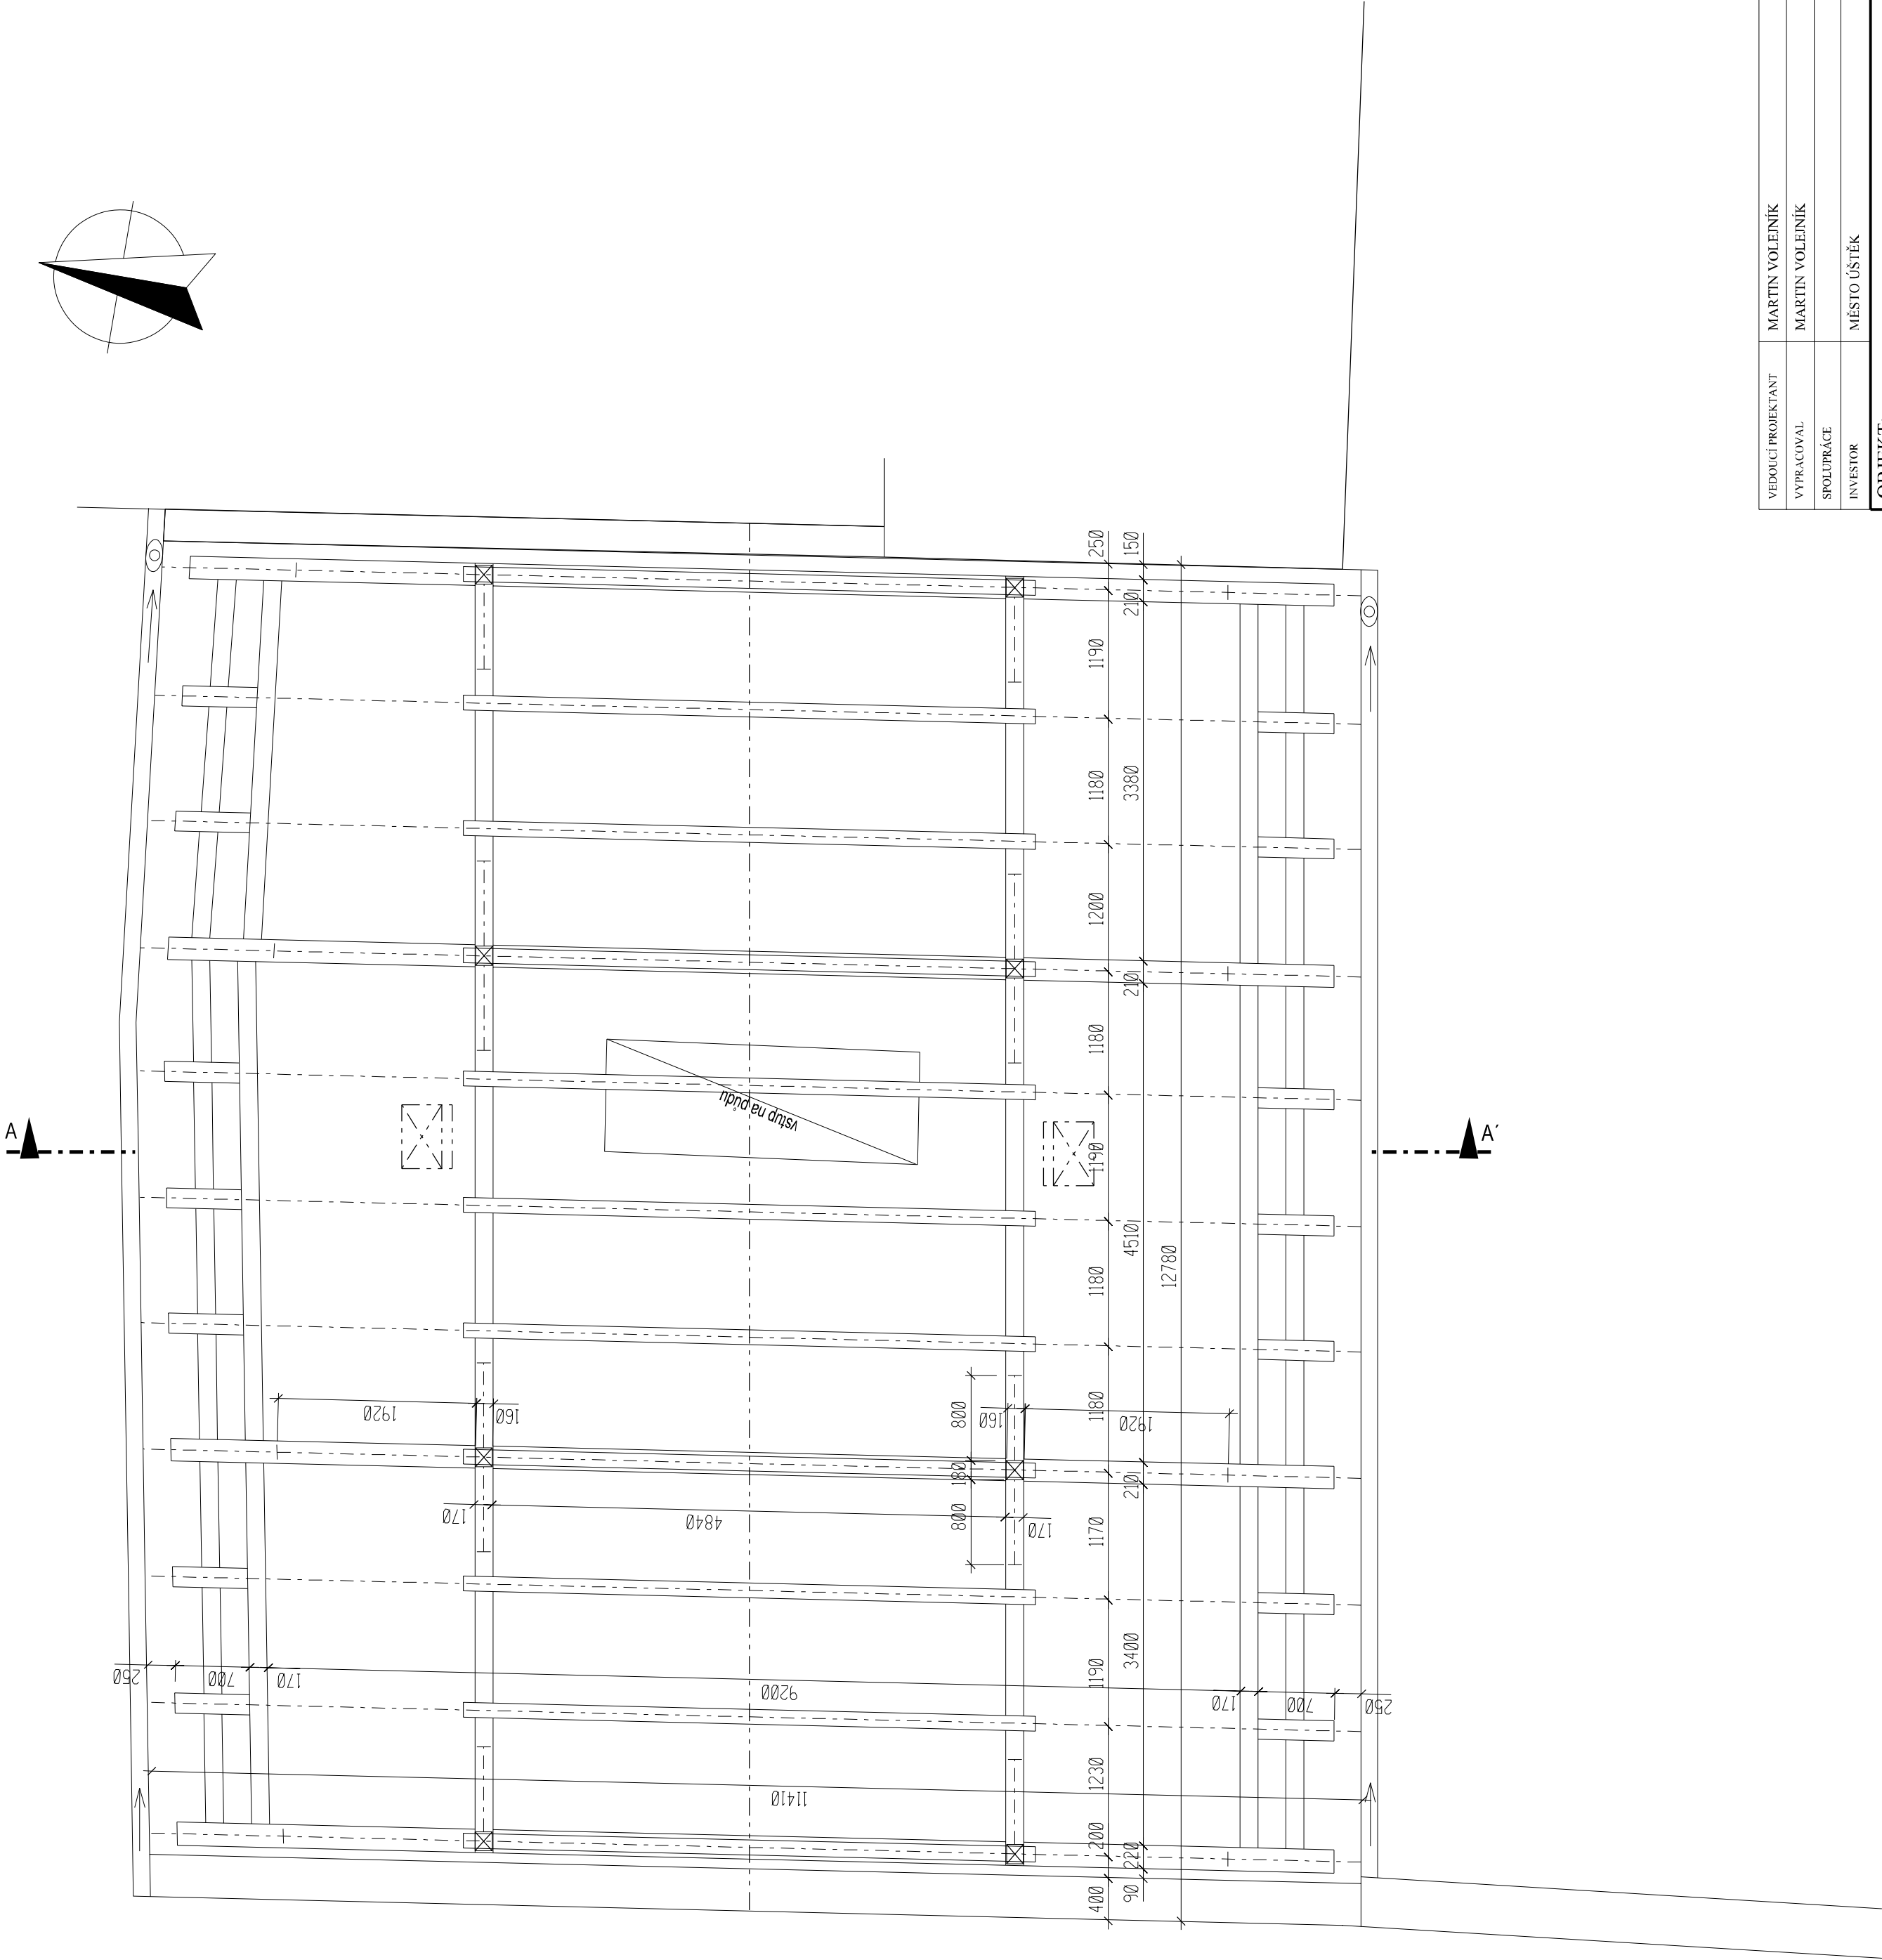
| VÝKRES: | | ČÍSLO PARÉ: ČÍSLO VÝKRESU: 1 |

Rozsah trhlín je vyznačen v projektové dokumentaci. Trhliny budou zajištěny podle těchto zásad:

TRHLINY (5cm - šířka trhliny)

SVISLÉ TRHLINY (5cm - šířka trhliny)

ŠIKMÉ TRHLINY (5cm - šířka trhliny)

- Trhliny v klenbách a záklencích budou vyklínovány dubovými klíny, vyčištěny a vyplněny vápenocementovou maltou.

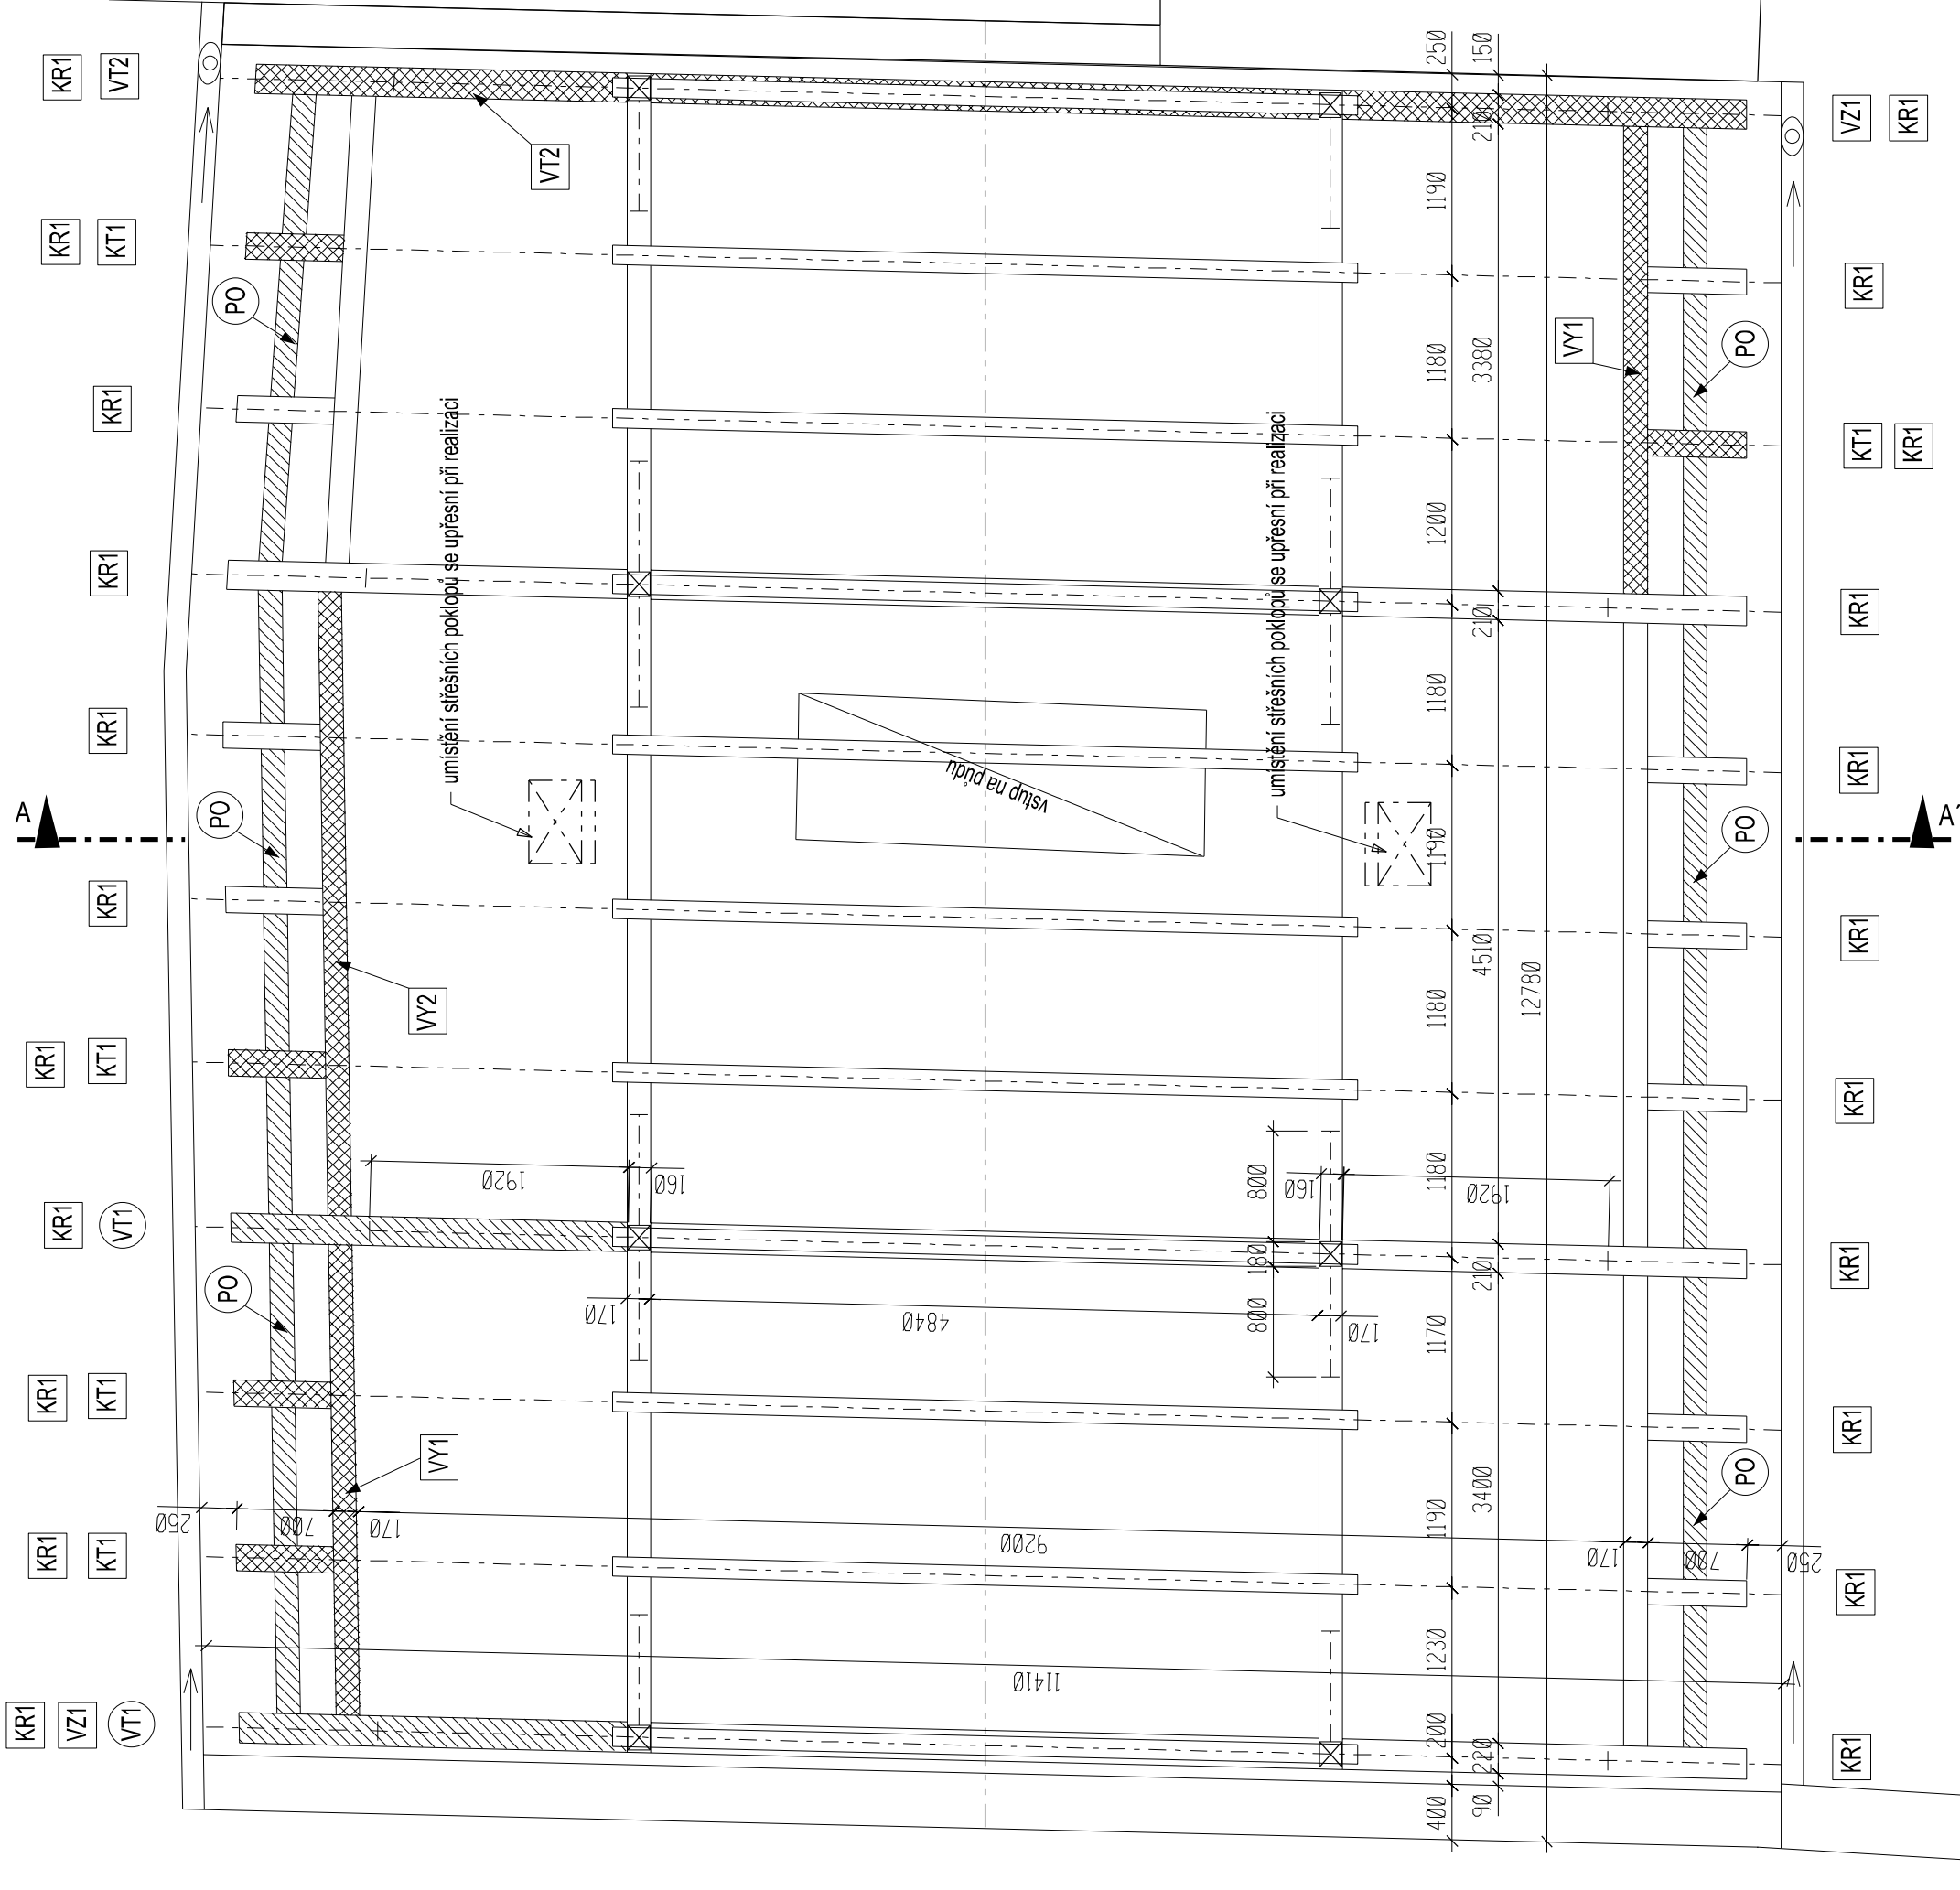
| VÝKRES: | | PŮDORYS KROVU - STÁVAJÍCÍ STAV | | |

Poškozené prvky krovu budou vyměněny, orientační rozsah napadení a výměn je patrný z výkresové dokumentace a z výkazu řeziva. Skutečný rozsah výměn se upřesní až po úplném rozkrytí krovu, kdy dodavatel stavby společně s projektantem provede detailní průzkum všech prvků a budou dořešeny úpravy některých detailů.

Poškozená zhlaví vazných trámů a krokví budou nastavena dle projektové

dokumentace. Trámové výměny a krátkata budou měněny v celých délkách. Poškozené úseky pozednice budou vyřezány a nastaveny na ležatý plát. Námětky budou stejně jako dnes provedeny ze střešních latí 40 x 60 mm a budou přibíty k boku krokví, vazných trámů a krátkat.
